# INFORME TÉCNICO DE VERIFICACIÓN DEL ACTUAL SISTEMA DE PROTECCIÓN EXTERNA CONTRA EL RAYO

Elaborado para: ISTEM, SL

**S/Ref:** MERCAT DELS ENCANTS - PARQUING (DOS DE MAIG,186-PLAÇA GLORIAS CATALANES, BARCELONA)

**Fecha de la revisión:** martes, 19 de diciembre de 2023

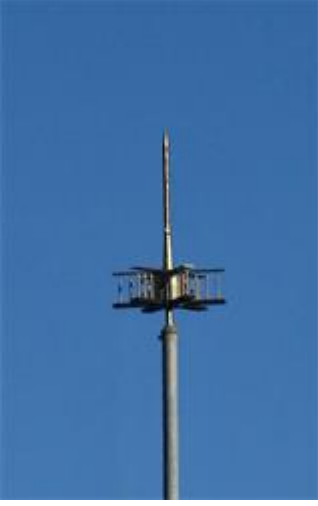
<input checked="" type="checkbox"/>	<p>Observaciones</p> <p>- Este pararrayos cumple todas las normas vigentes del sector.</p>
<p>1.02.- Estado del Captador:</p>	<input checked="" type="checkbox"/>	<p>Sin incidencias.</p>
<p>1.03.- Altura Mínima sobre Estructuras:</p>	<input checked="" type="checkbox"/>	<p>Sin incidencias.</p>
<p>1.04.- Estado del Mástil:</p>	<input checked="" type="checkbox"/>	<p>Sin incidencias.</p>
<p>1.05.- Estado del Anclaje:</p>	<input checked="" type="checkbox"/>	<p>Sin incidencias.</p>
<p>1.06.- Estado de las Conexiones:</p>	<input checked="" type="checkbox"/>	<p>Sin incidencias.</p>
<p>1.07.- Antenas:</p>	<input checked="" type="checkbox"/>	<p>Observaciones</p> <p>- Las antenas existentes están integradas en el sistema de protección contra el rayo.</p>
<p>1.08.- Estructuras:</p>	<input checked="" type="checkbox"/>	<p>Observaciones</p> <p>- Las estructuras existentes están integradas en el sistema de protección contra el rayo.</p>

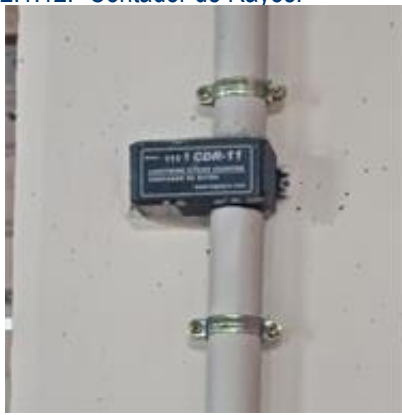
✓	Observaciones - Correcto. - El indicador presenta 0 impactos.

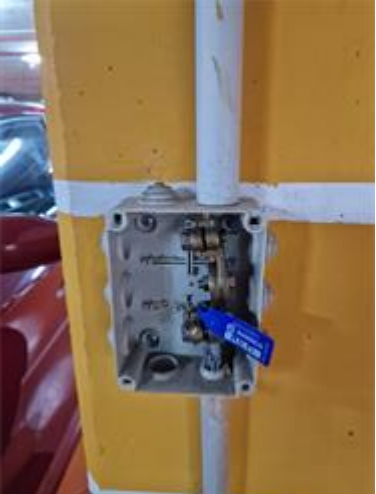
Número de Registro: **155893**  
 Resistencia P.T. independiente: **2,78 Ohm.**  
 Resistencia P.T. en servicio: **0,56 Ohm.**

2.2.05.- Estado de las Conexiones:	<input checked="" type="checkbox"/>	Sin incidencias.
2.2.06.- Evaluación de la Medición:	<input checked="" type="checkbox"/>	Observaciones - Correcto.
