INFORME DEFICIÈNCIES I MESURES CORRECTORES EN BASE AL DE PROJECTE D'ACTIVITATS DE CASA MISERICÒRDIA

**AJUNTAMENT DE BARCELONA – DISTRICTE
CIUTAT VELLA**

**CARRER DE LES RAMELLERES 17
BARCELONA. 08001. DISTRICTE CIUTAT VELLA**

BARCELONA, AGOST 2025

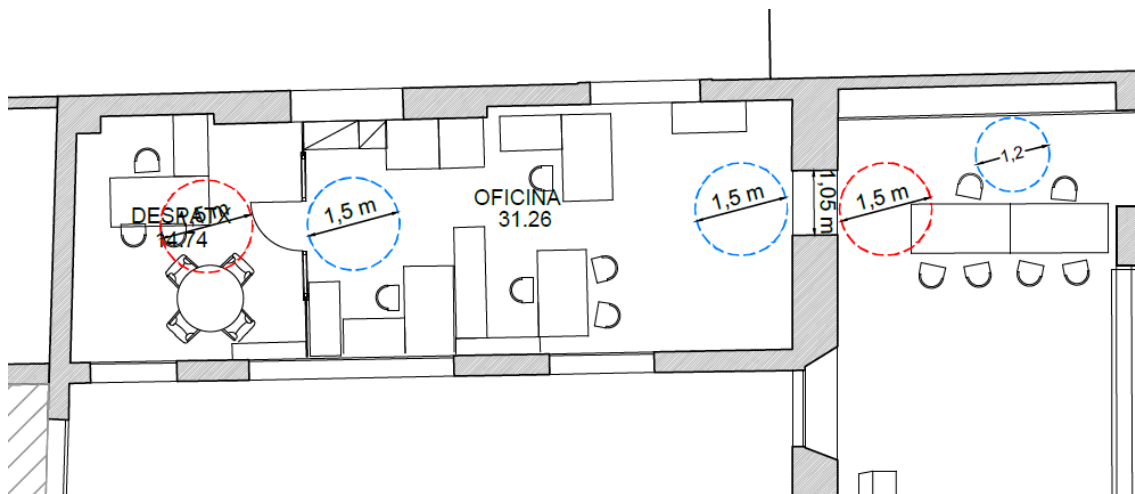
Actual:

- Caldria connectar les portes automàtiques disposin d'un sistema que en cas de fallada de subministrament, i en cas de rebre senyal d'emergència, obri les portes d'acord amb el CTE-SI-3.6.5. Per tant aquestes portes ha d'estar connectades a la detecció d'incendis per que es pugui fer la maniobra (obrir portes) en cas d'emergència i en cas de fallada de subministrament elèctric.
- Caldrà ajustos de mobiliari per donar compliment al D135/95, tal i com s'indica a continuació:

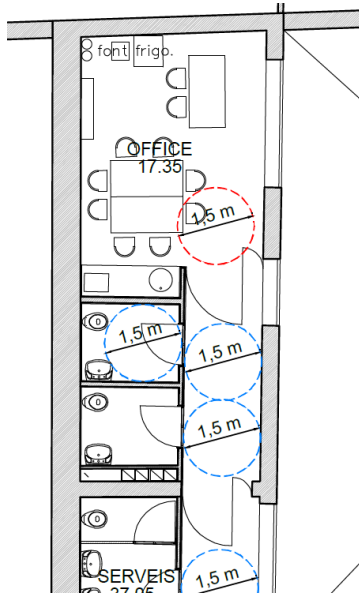
Actual:

- Caldrà dotar a l'oficina de les instal·lacions de protecció contra incendis indicades
- Caldrà que les portes que comuniquin amb l'escala (escala Ramelleres) siguin EI₂₆₀ c5
- Caldrà ajustos de mobiliari per donar compliment al D135/95, tal i com s'indica a continuació:

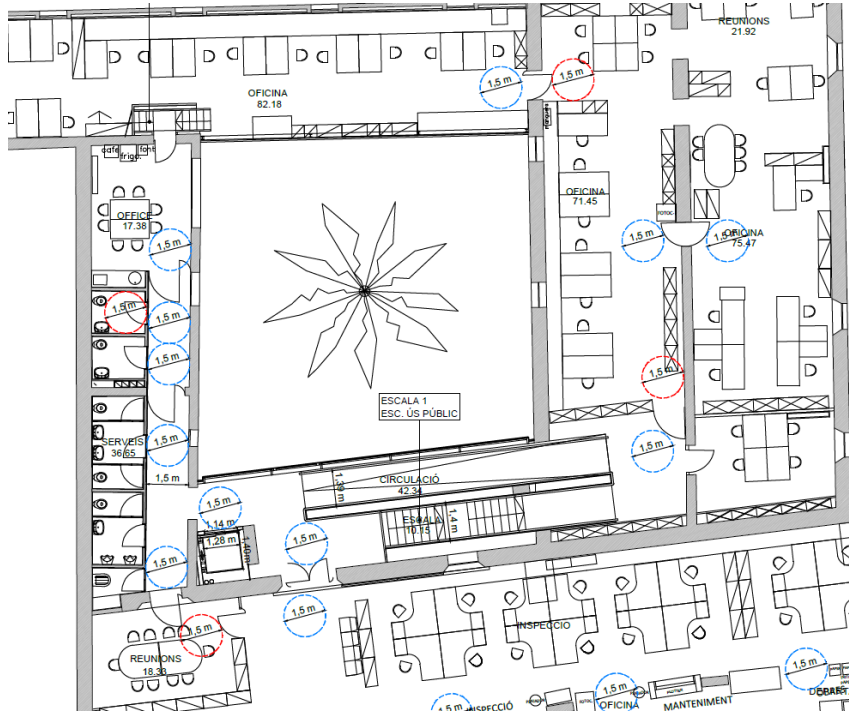
Actual:

- Caldrà que les portes que comuniquin amb l'escala (escala Ramelleres) siguin EI₂₆₀ c5
- Caldrà ajustos de mobiliari per donar compliment al D135/95, tal i com s'indica a continuació:
