**AUDITORIA ESTAT DE MANTENIMENT I CONSERVACIÓ DELS SISTEMES  
INSTAL·LATS DE PROTECCIÓ ANTICAIGUDES EN ELS CENTRES DE  
TREBALL I ESPAIS VERDS DE L'INSTITUT MUNICIPAL DE PARCS I  
JARDINS DE BARCELONA**

**EXPEDIENT 24/0160**

**NOVEMBRE 2024**

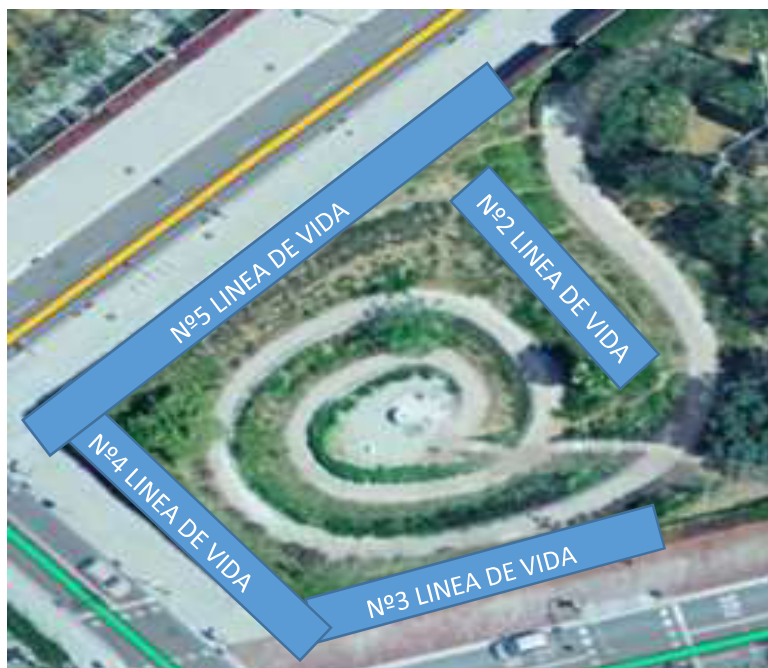
La línea de vida presenta bastante oxidación en los anclajes y lo que la hace peligrosa para su uso es su falta de tensión.

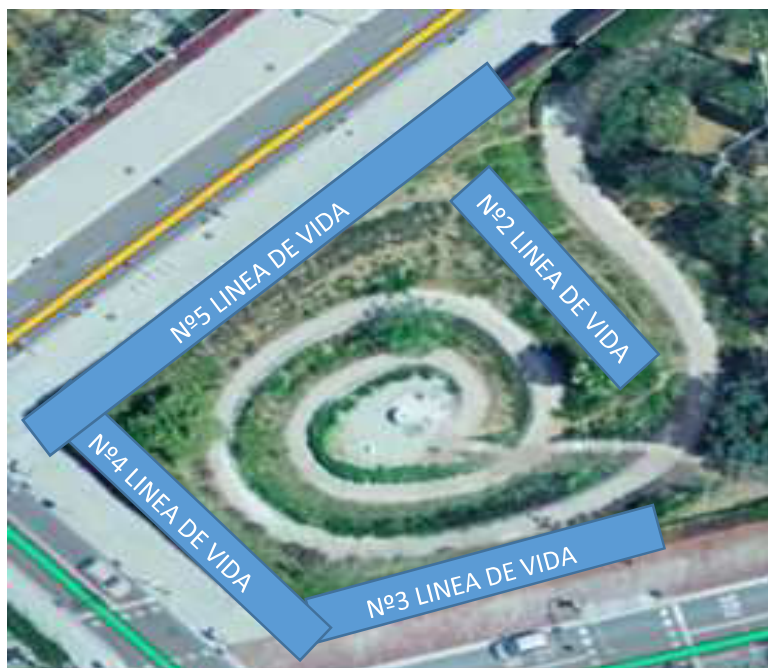
La línea de vida presenta bastante oxidación en los anclajes y lo que la hace peligrosa para su uso es su falta de tensión.

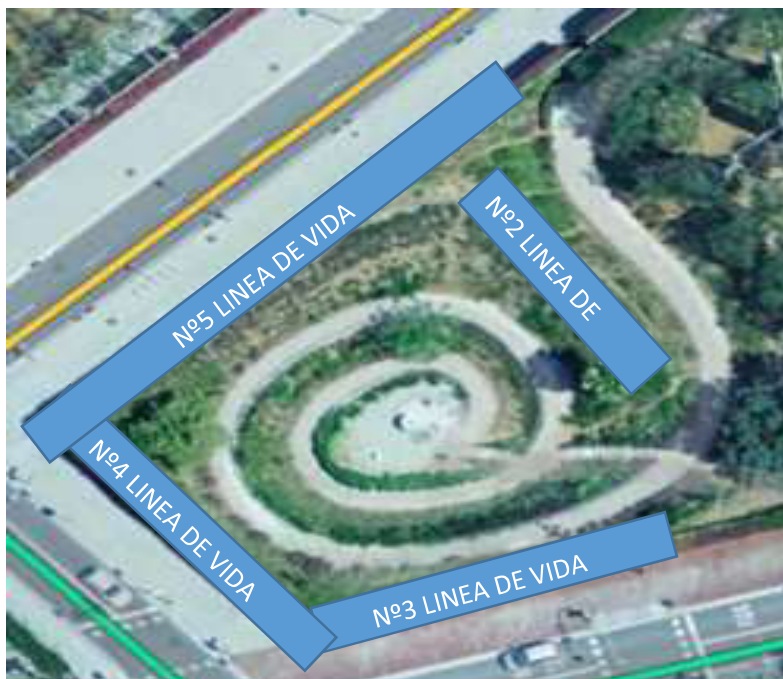
La línea de vida presenta bastante oxidacion en los anclajes y lo que la hace peligrosa para su uso es su falta de tension.

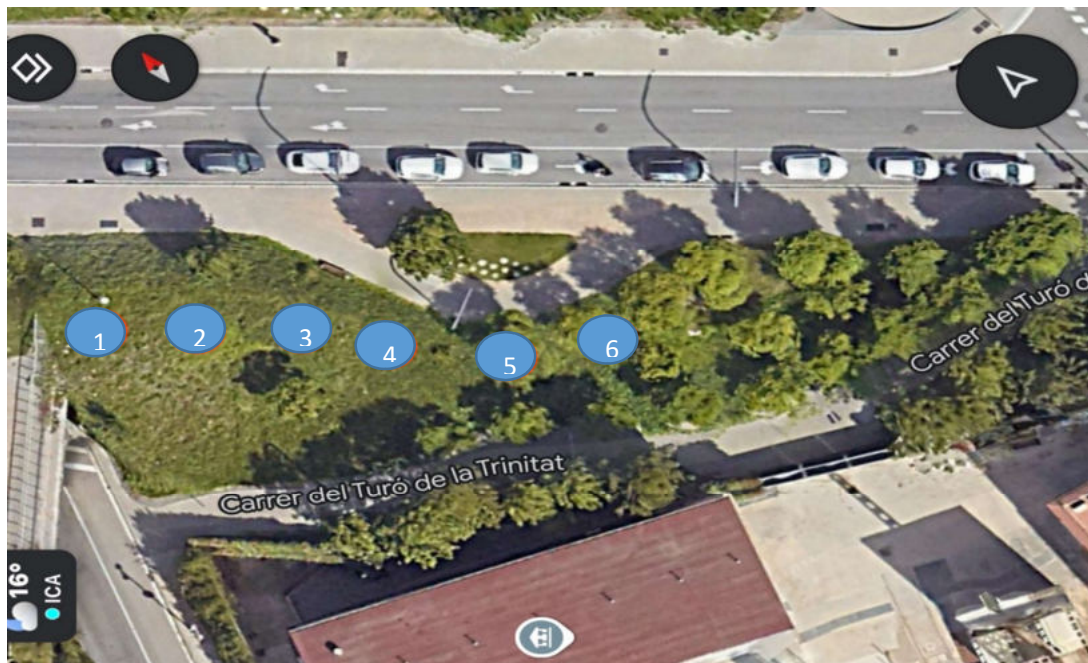
Los 6 anclajes son del mismo tipo, estan en buen estado pero no presentan ningun tipo de informacion.

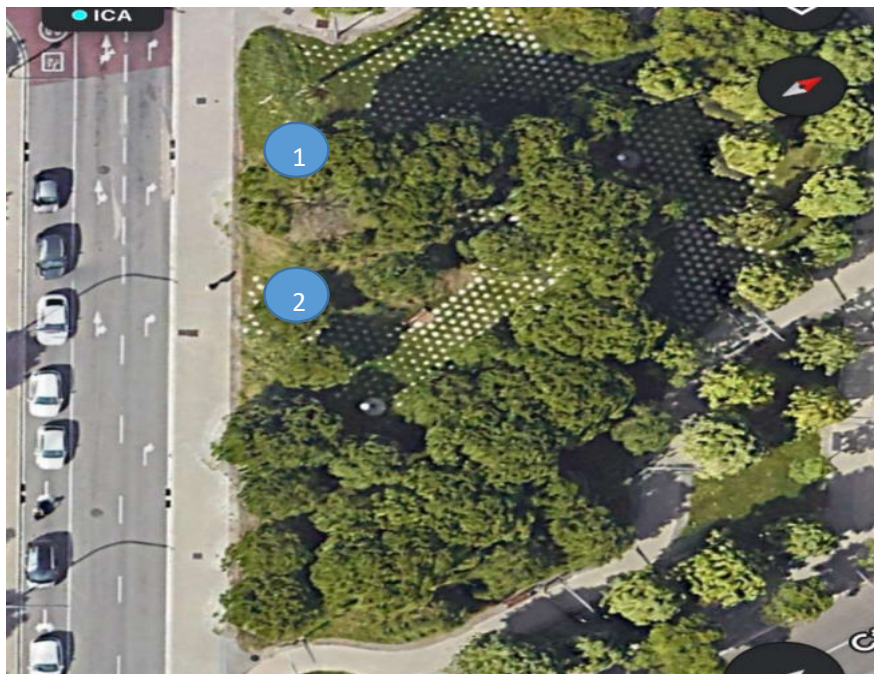
Los 2 anclajes son del mismo tipo, estan en buen estado pero no presentan ningun tipo de informacion.

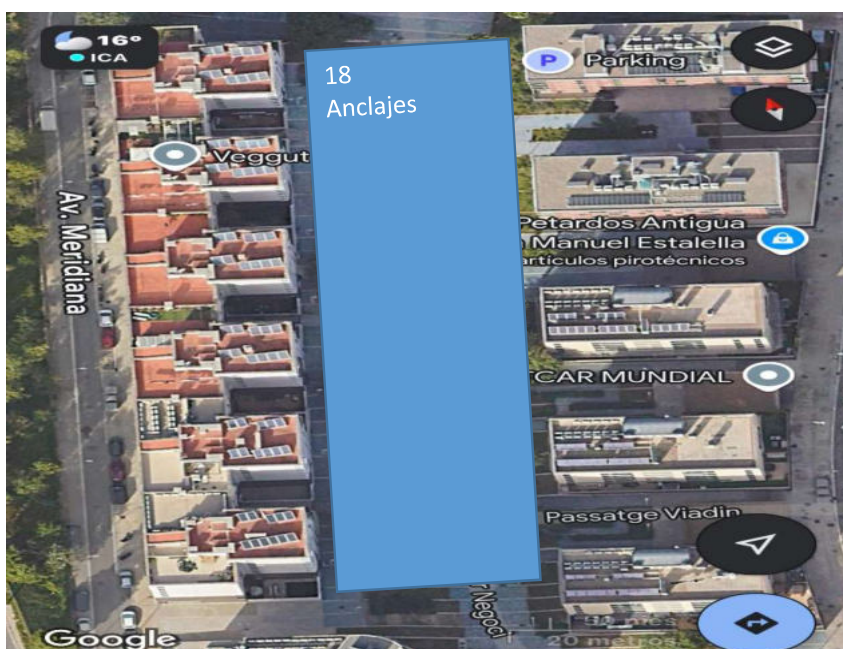
Se han localizado en todos los parterres de la plaza un total de 18 anclajes. Los 18 anclajes son del mismo tipo, estan en buen estado pero no presentan ningun tipo de informacion.

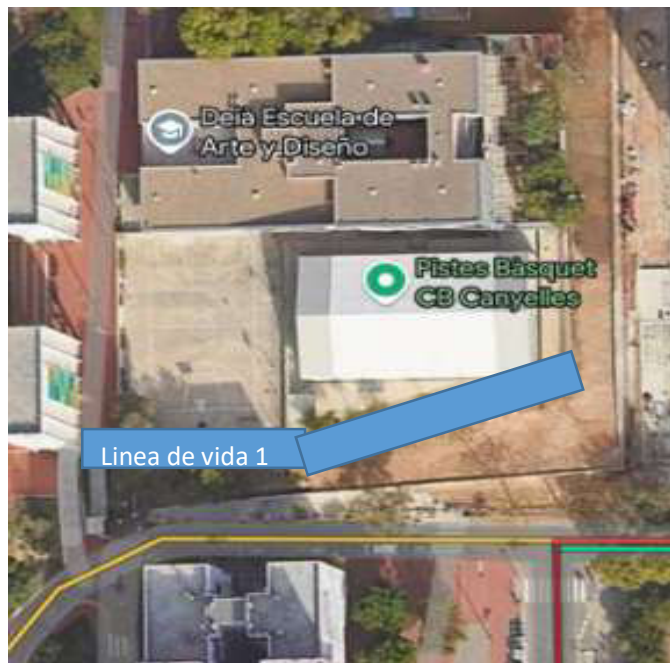
En general esta en buen estado, hay una zona a la que no se tiene acceso y no se puede comprobar.

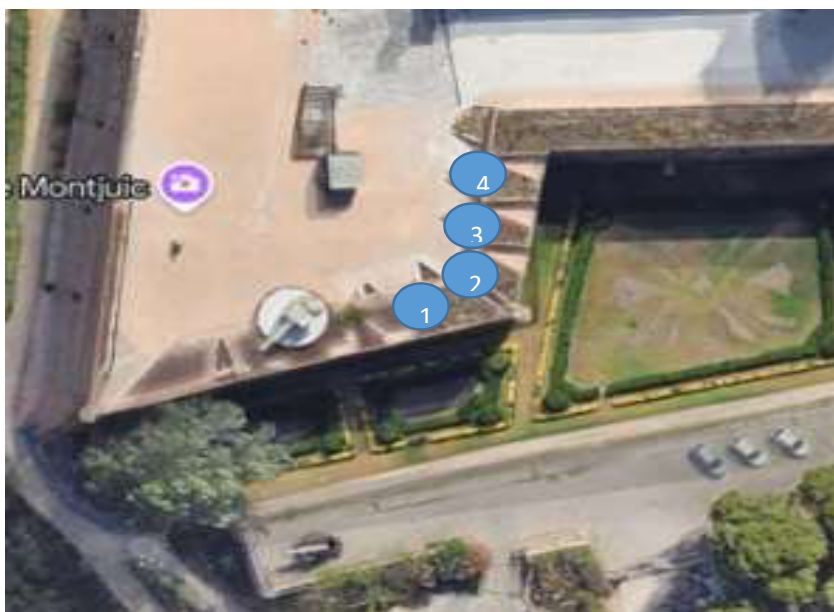
Los anclaje no se ve si estan anclados a una zona cementada o solo en la arena, sin ninguna referencia.

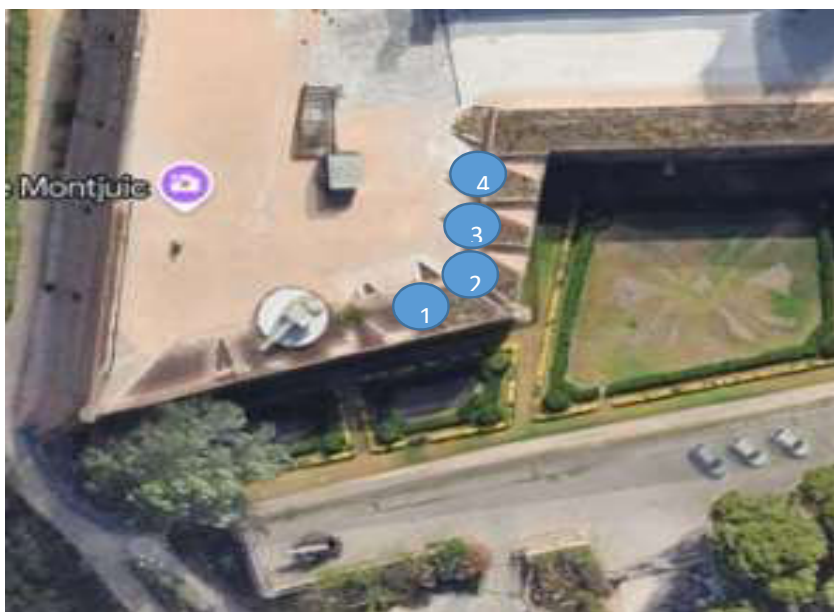
Se detectan dos puntos de anclaje en esta zona , deteriorados y que parecían formar parte antiguamente de una línea de vida que ya no existe.

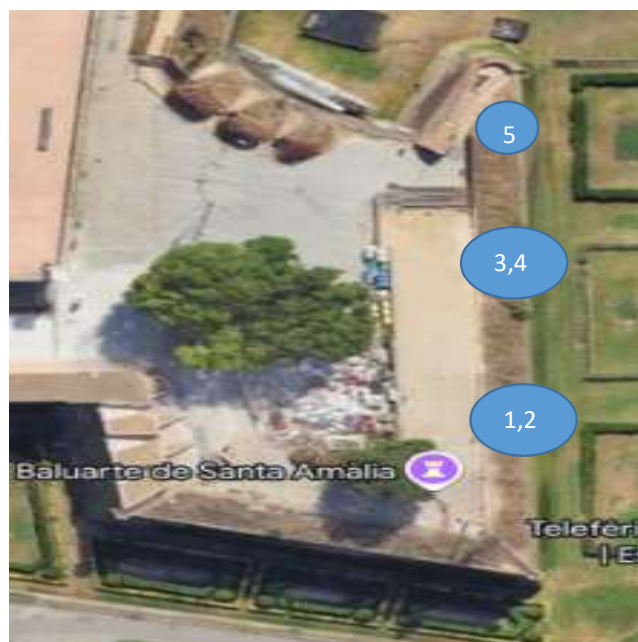
Los 5 anclajes son de la misma marca y estan en el mismo estado, parecen formar parte de una antigua linea de vida.

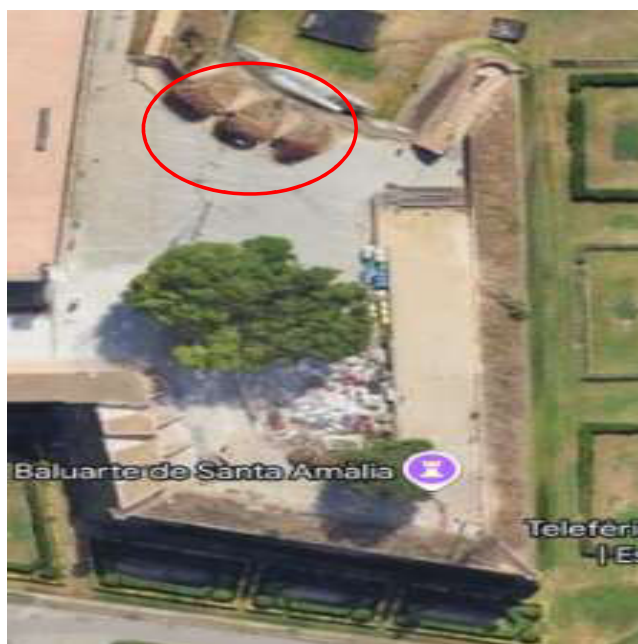
No se encuentra ningún punto de anclaje, puesto que la vegetación impide su localización, se recomienda desbrozar. Se busco apartando vegetación, pero no se localizo ningún punto.

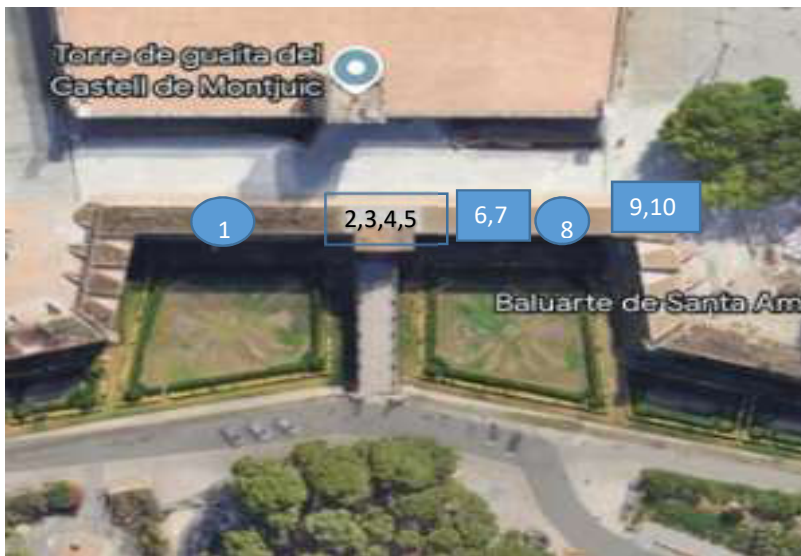
Se encuentran dos puntos de anclaje que estan en buen estado pero no presentan ningun tipo de dato. (Parecen ser puntos de paso de una linea de vida anterior)

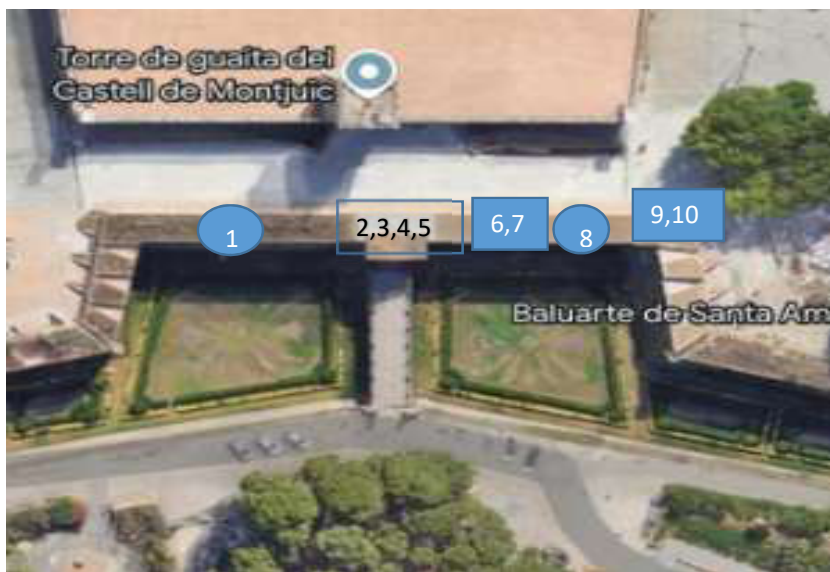
En general se encuentra en buen estado, faltaria revisarla anualmente.

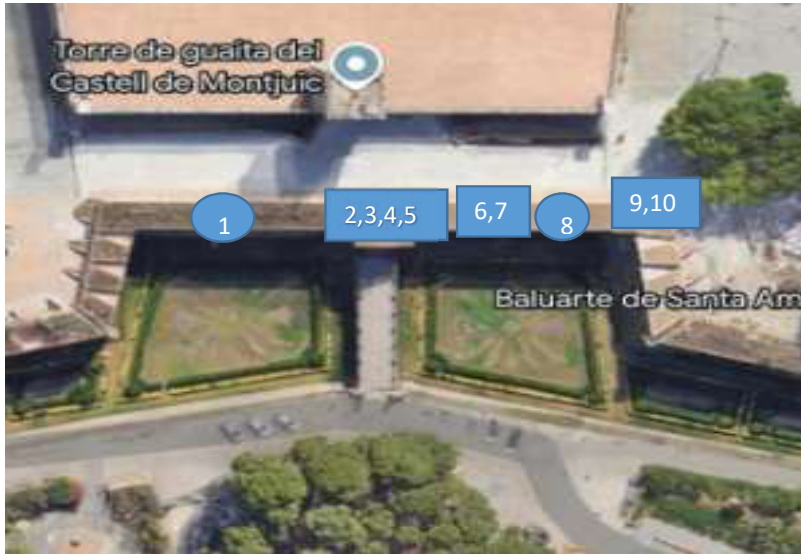
Se encuentran dos puntos de anclaje que estan en mal estado y no presentan ningun tipo de dato. (Parecen ser puntos de paso de una linea de vida anterior)

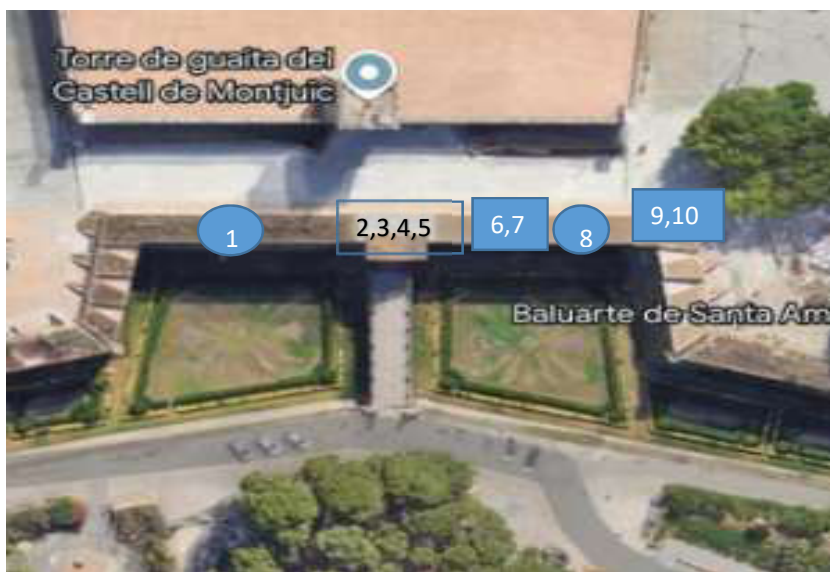
Se detectan dos puntos de anclaje en esta zona , deteriorados y que parecian formar parte antiguamente de una linea de vida que ya no existe.

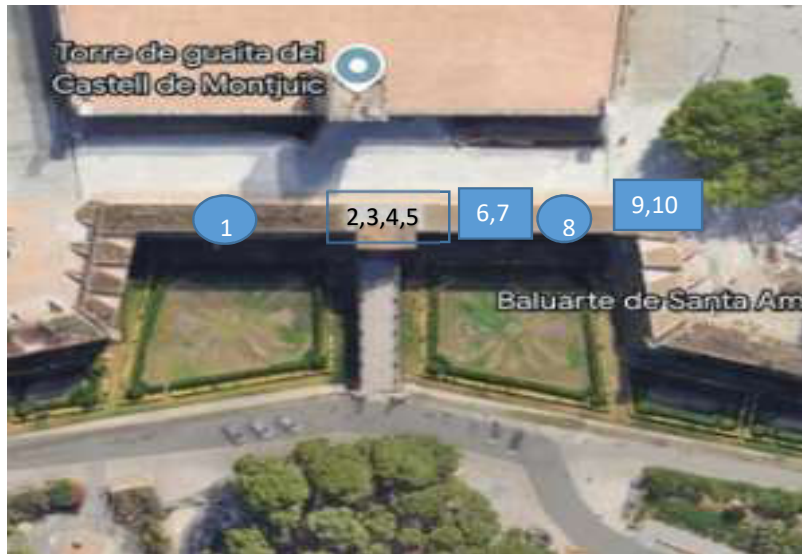
El anclaje esta en buen estado pero no presenta ningun tipo de dato.

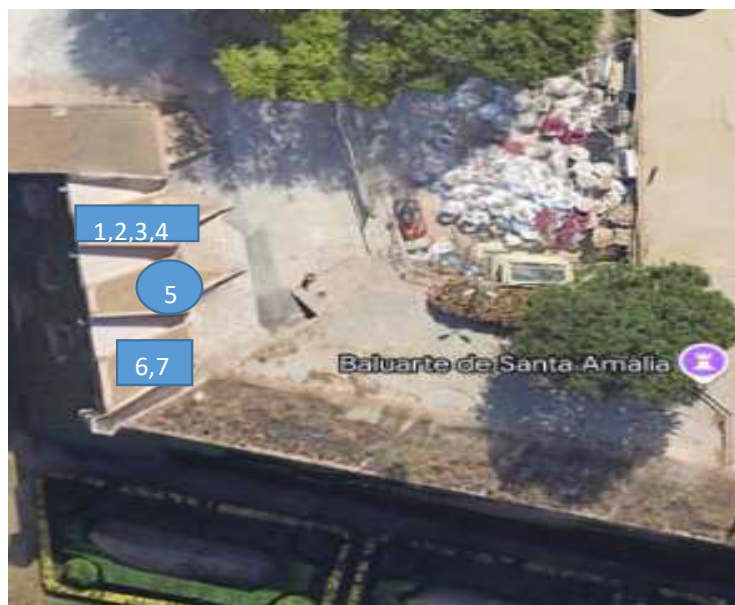
Se encuentran dos puntos de anclaje bastante oxidados, justo al lado de uno instalado mas reciente.

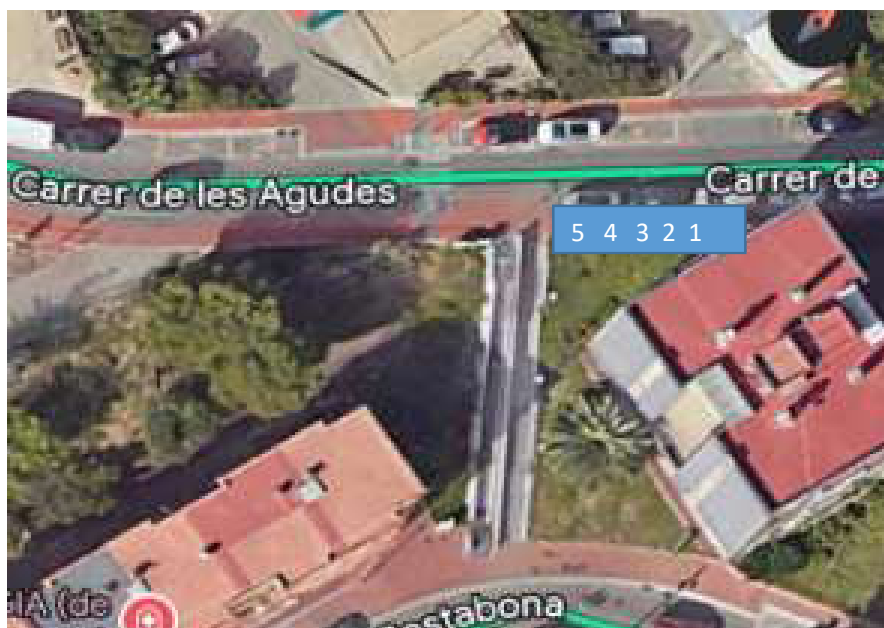
Los puntos de anclaje son anillas soldadas a la barandilla. NO tienen ningun tipo de dato ni pruebas realizadas.

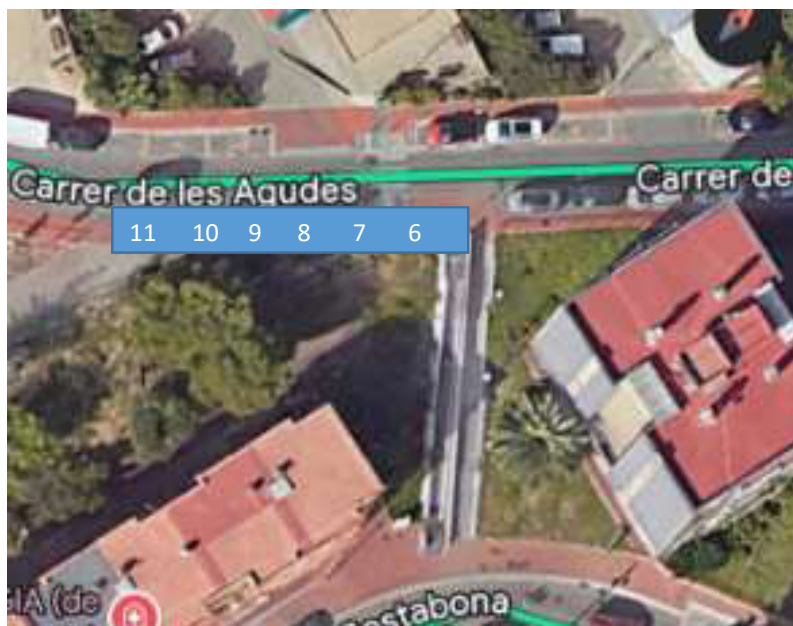
Los puntos de anclaje son anillas soldadas a la barandilla. NO tienen ningun tipo de dato ni pruebas realizadas.

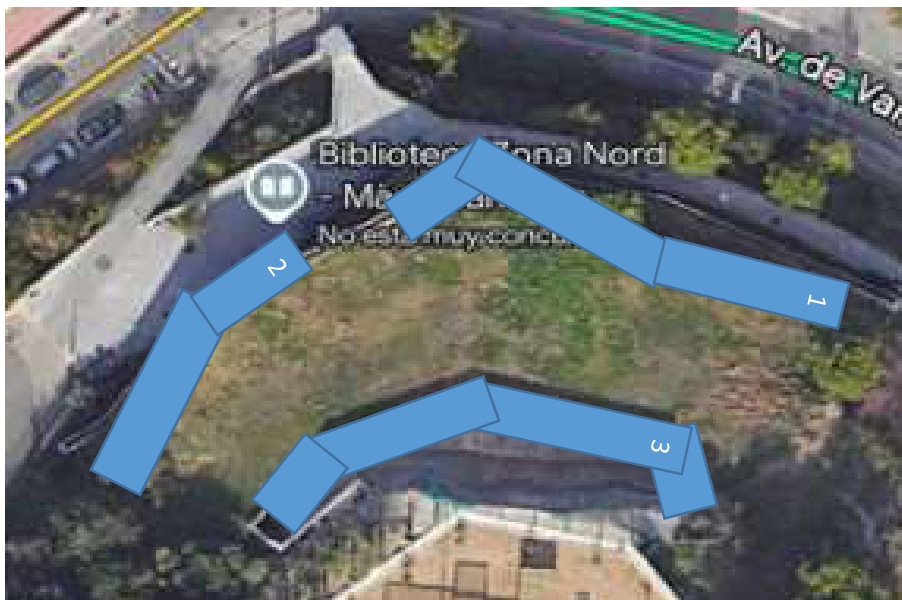
En uno de los pasadores de cable falta un tornillo, por lo demas todo correcto.

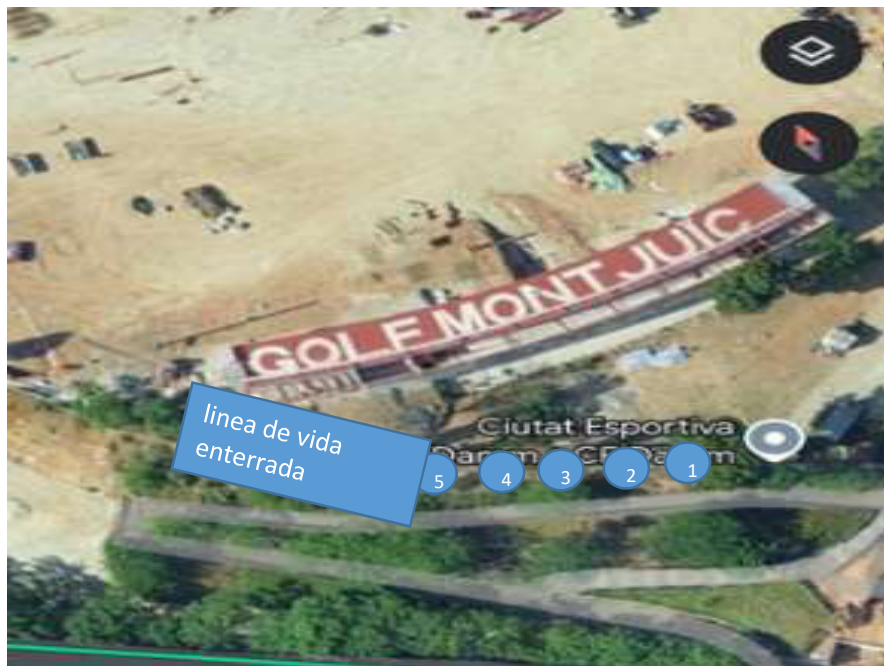
Los 5 anclajes son del mismo modelo y no se tiene ninguna informacion. El numero 4 esta ligeramente doblado y del numero 5 sale una linea de vida que no se ve hasta donde llega al estar enterrada entre la tierra y la maleza. No se tiene ninguna informacion de la linea de vida.

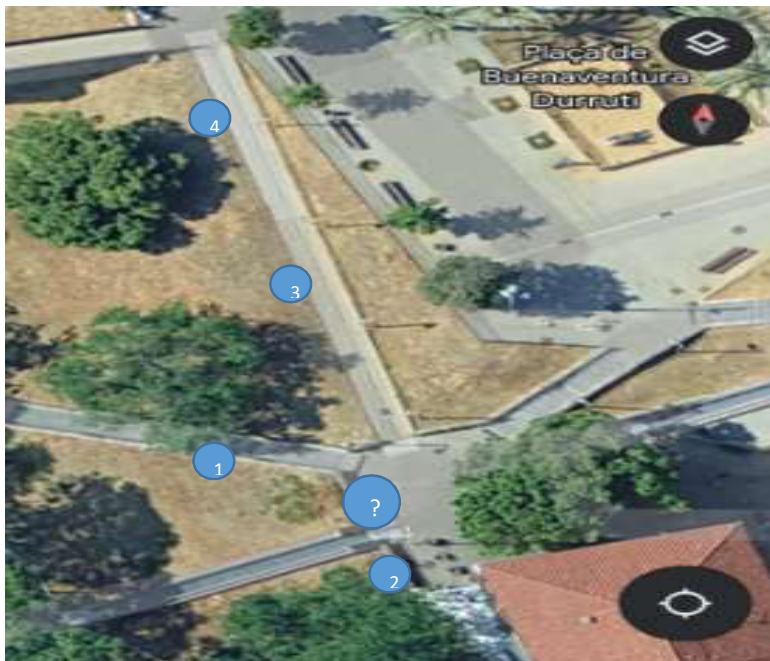
Los anclajes son del mismo tipo y estan en buen estado, pero no tienen ningun tipo de informacion. Tambien se detecta un punto vandalizado donde se ha sustraído el punto de anclaje.

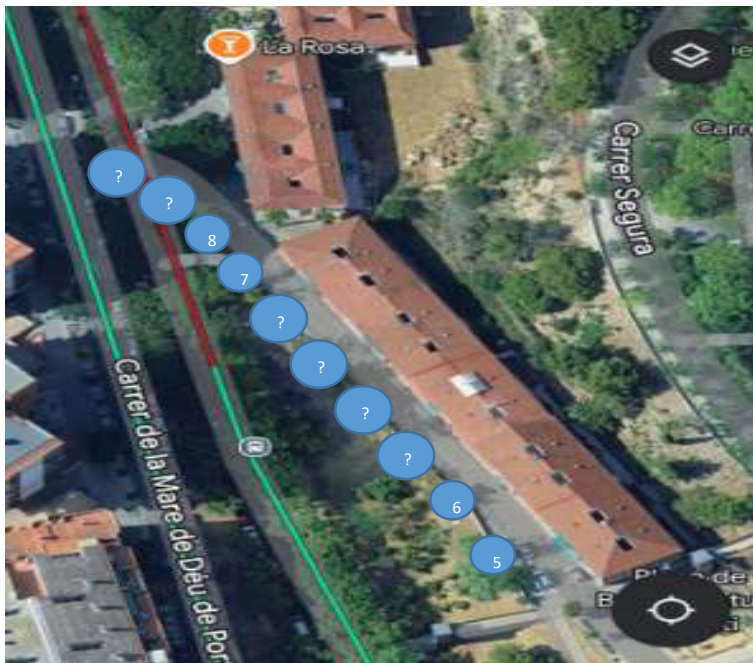
Los 4 anclajes son del mismo tipo y estan en buen estado, pero no tienen ningun tipo de informacion. Tambien se detectan 6 puntos vandalizados donde se ha sustraído el punto de anclaje.

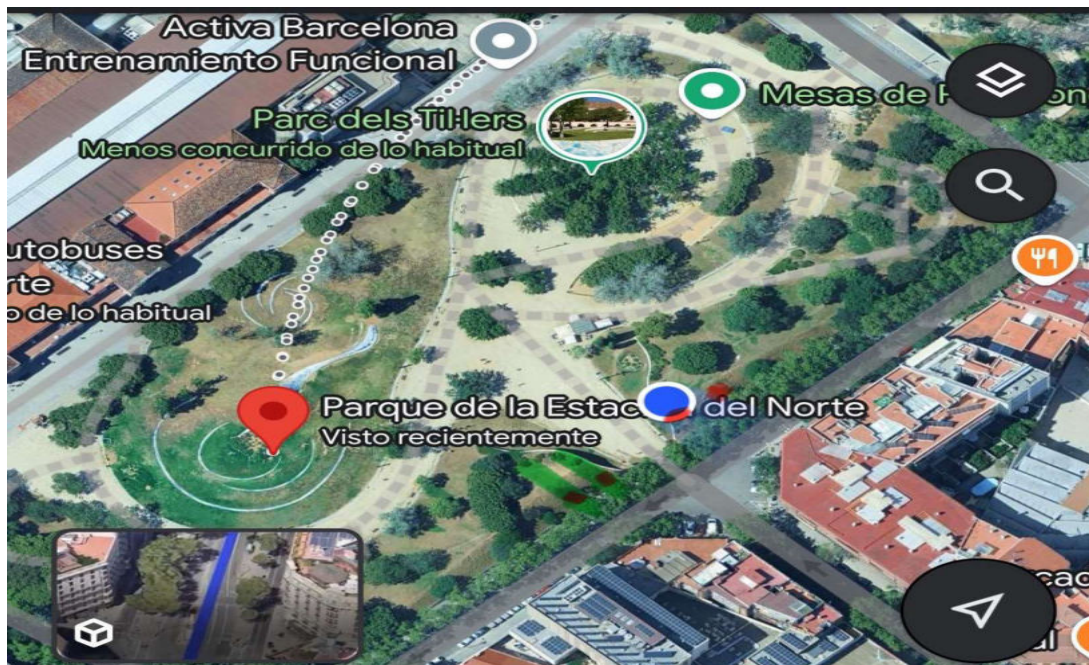
Se localizan dos anclajes en mal estado y hay dos zonas hormigonadas donde no hay puntos de anclaje.

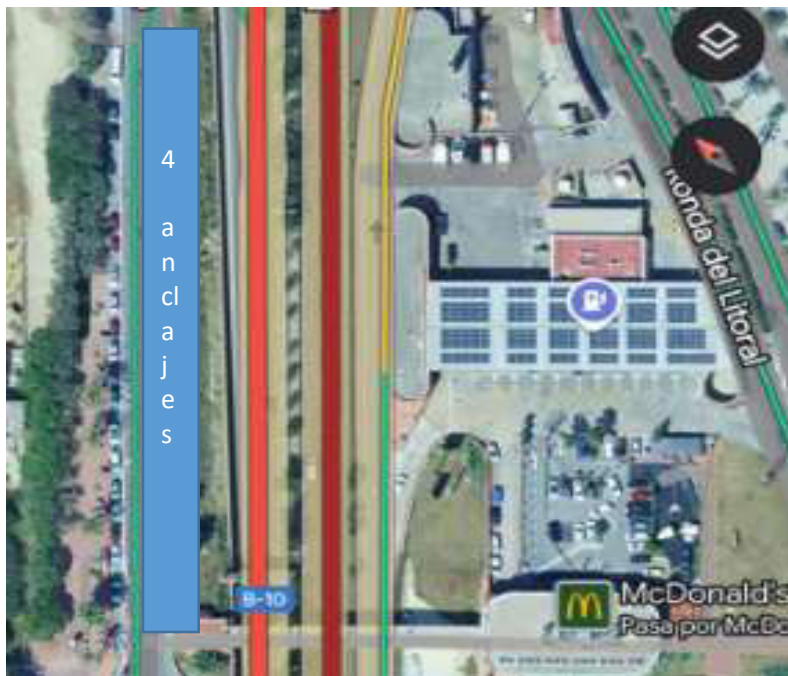
Se encuentran 4 puntos de anclaje a lo largo de la acera, habian mas pero han sido vandalizados y sustraídos. Los 4 restantes estan oxidados, y golpeados.

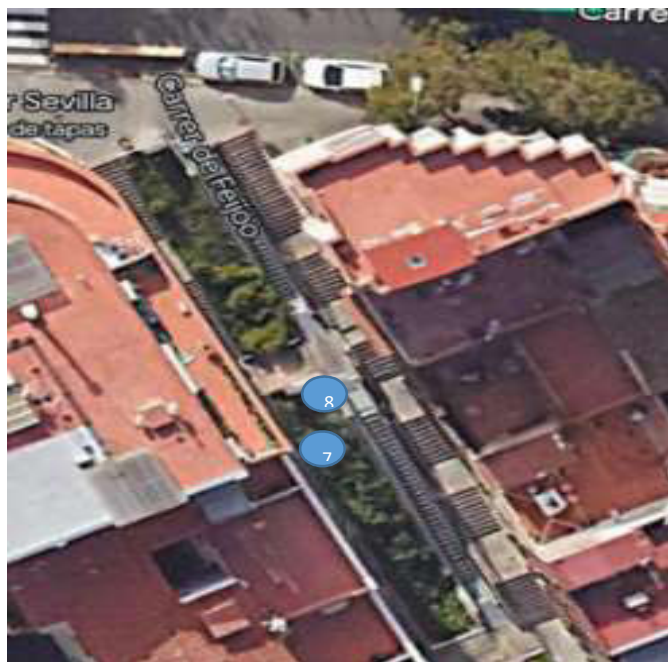
Los 2 anclajes son anillas ancladas a la pared ligeramnete oxidadas, no tienen ningun tipo de dato.

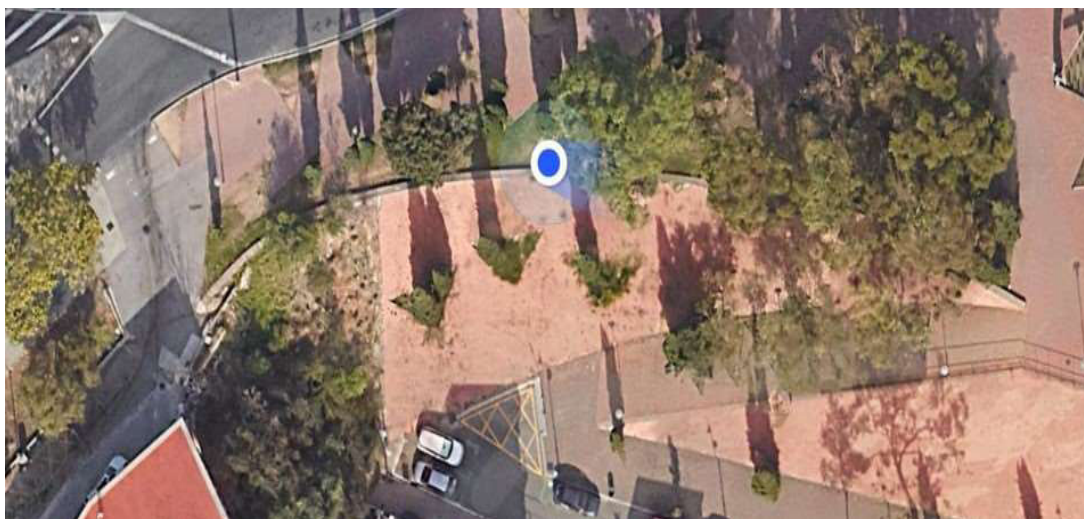
El sistema no esta homologado ni certificado.

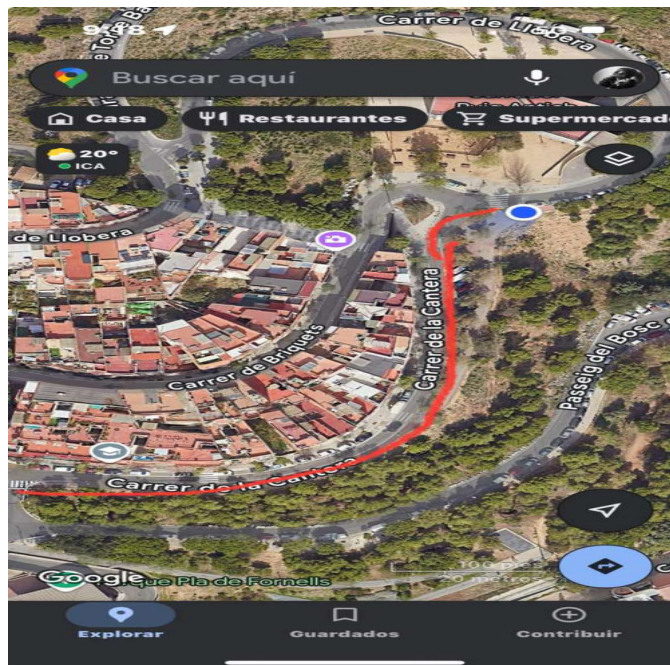
Se encuentran 8 anclajes en mal estado y 6 sustraídos a lo largo de la calle.

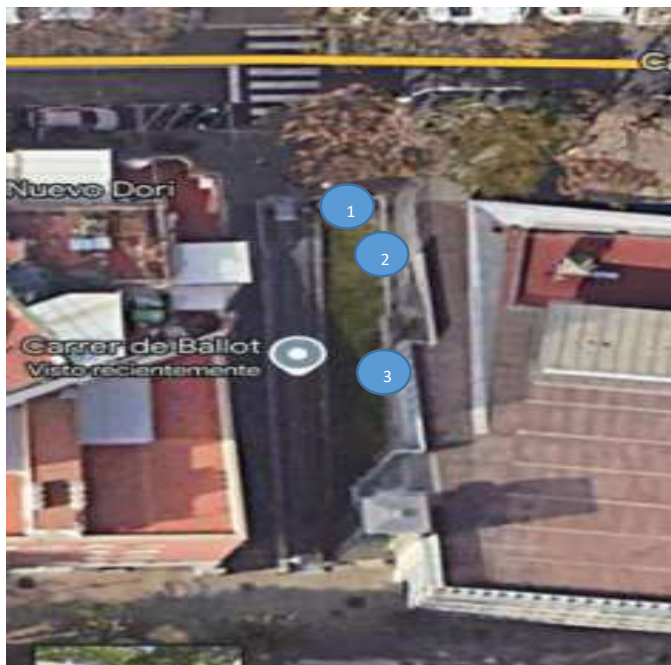
Se encuentran 3 anclajes, en mal estado, sin informacion ni certificacion.

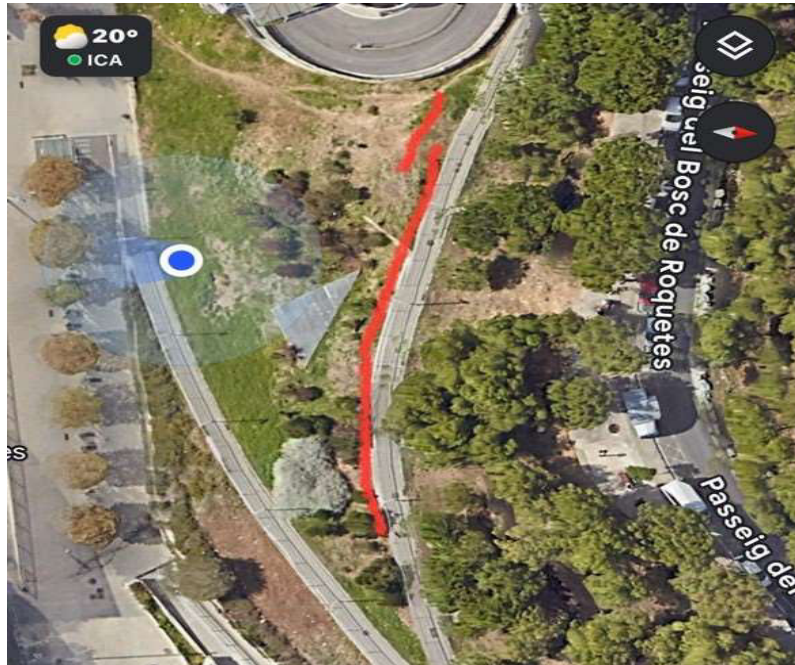
Se encuentran 6 anclajes, en mal estado, sin informacion ni certificacion.

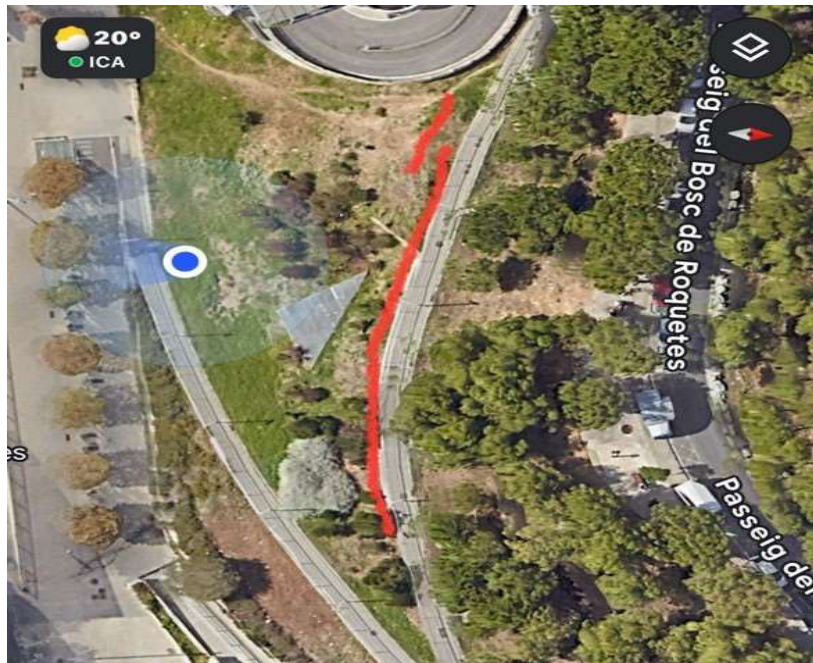
Se encuentran 2 anclajes a lo largo del cemento del zocalo, en mal estado, sin informacion ni certificacion.

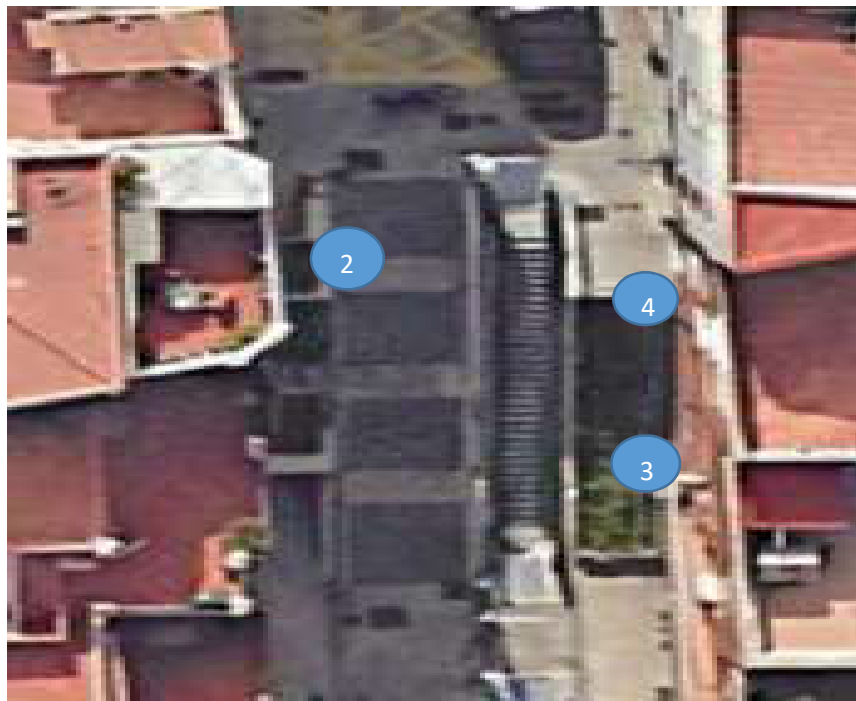
Los tres anclajes se encuentran pintados y no se aprecia ninguna información sobre ellos. Al estar cubiertos de pintura no se aprecia el estado del propio anclaje a nivel de oxidación.

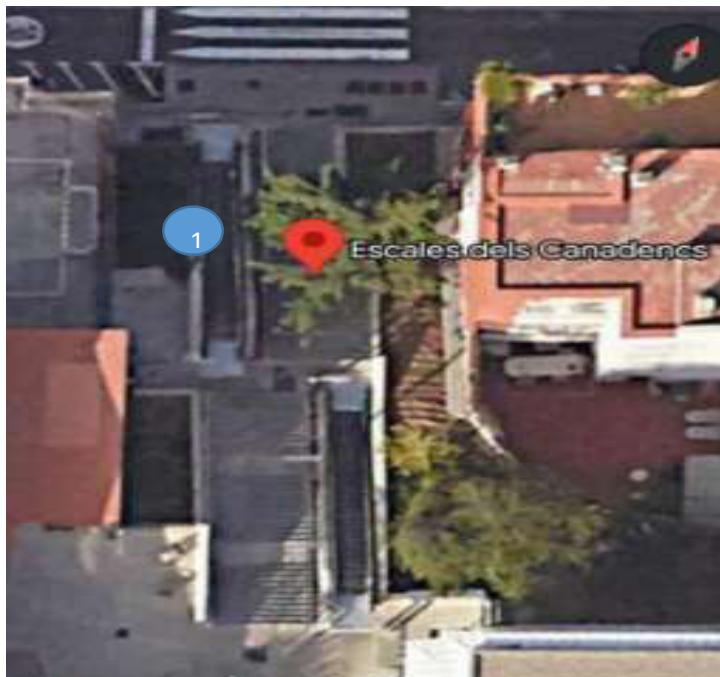
\* La arandela de la tornilleria esta ligeramente oxidada.

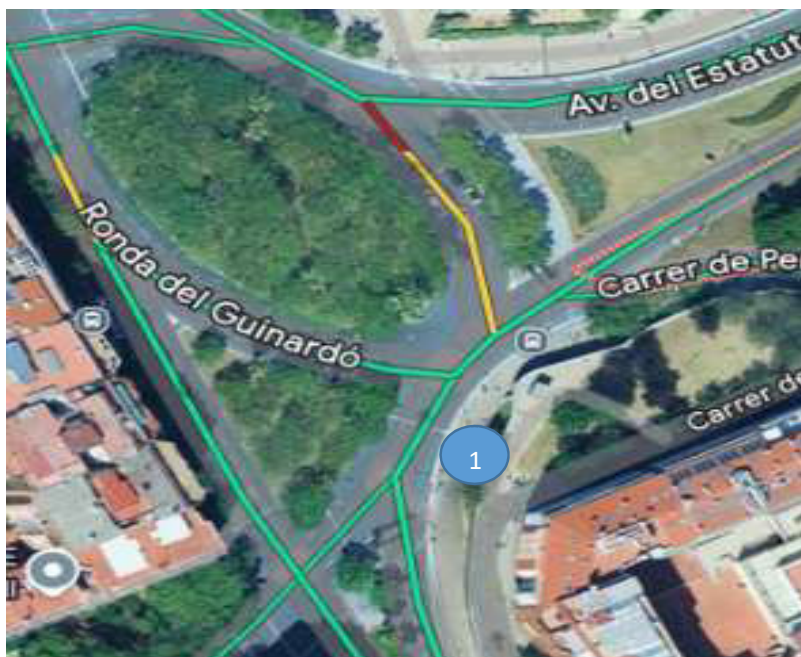
La línea de vida esta vandalizada rota por un extremo, totalmente inservible.

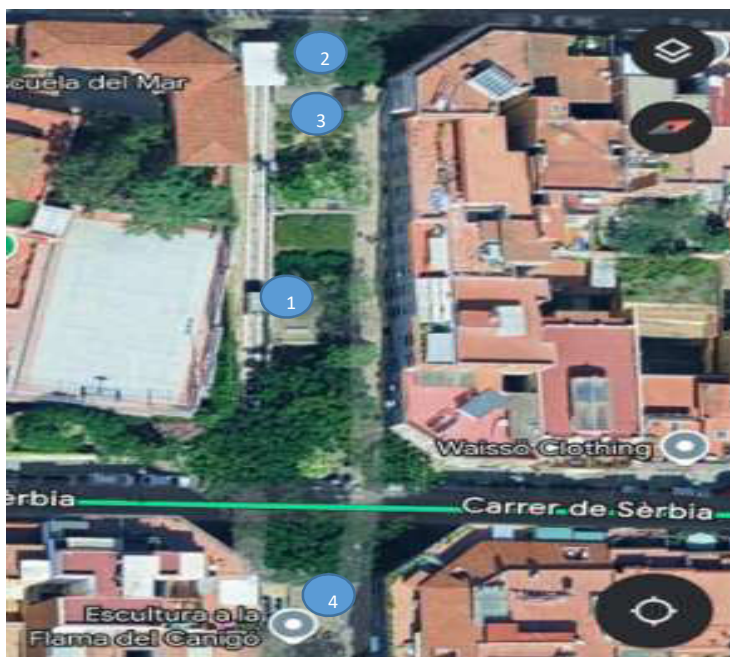
Los cuatro puntos de anclaje son iguales, estan en buen estado pero no tienen ningun tipo de informacion ni certificacion. El anclaje 4 tiene la tornilleria oxidada.
