## **ANNEX - FOTOGRAFIES**

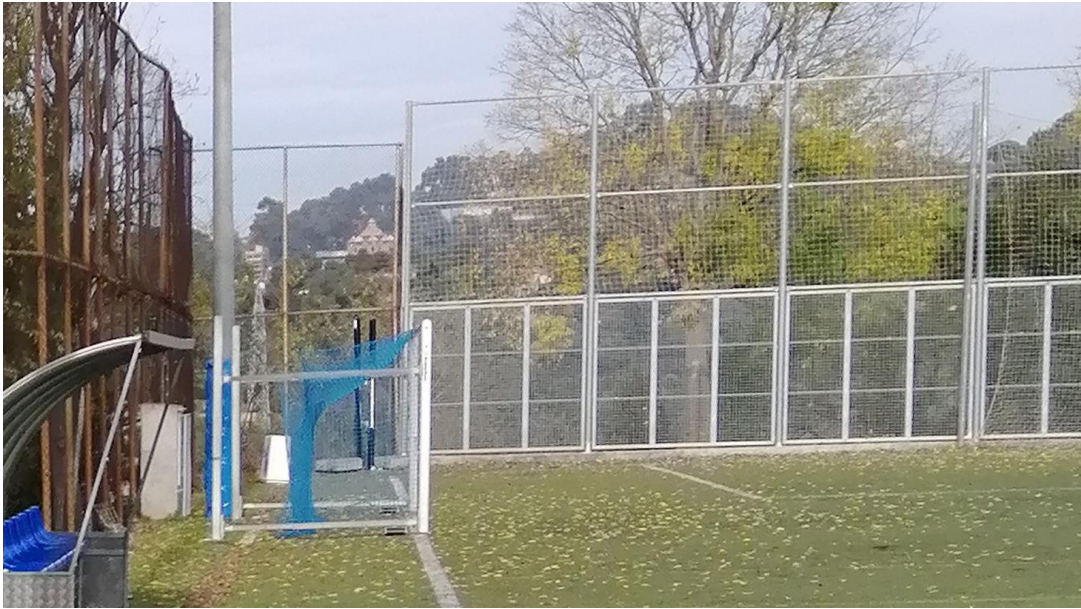
Imatge on s'observa frontalment el costat Nord del camp, amb tanca renovada. A l'esquerra de la imatge s'observa la tanca lateral corresponent al costat oest, objecte de la intervenció de renovació.

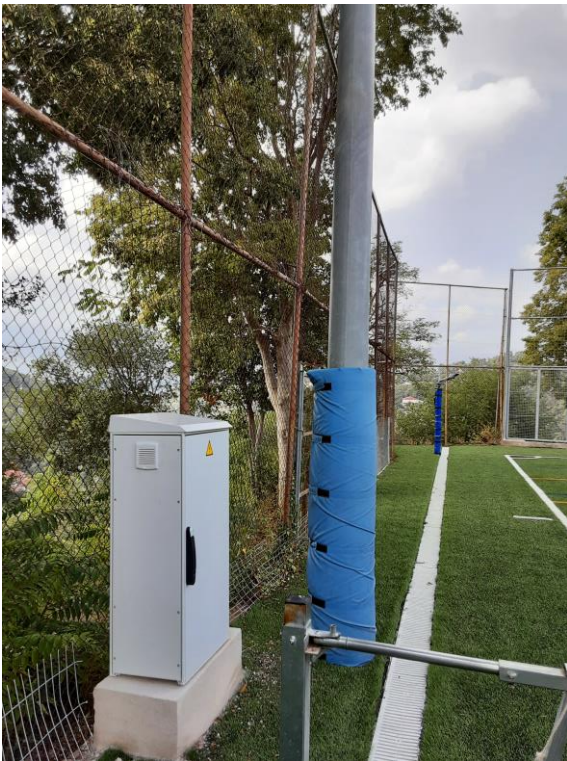
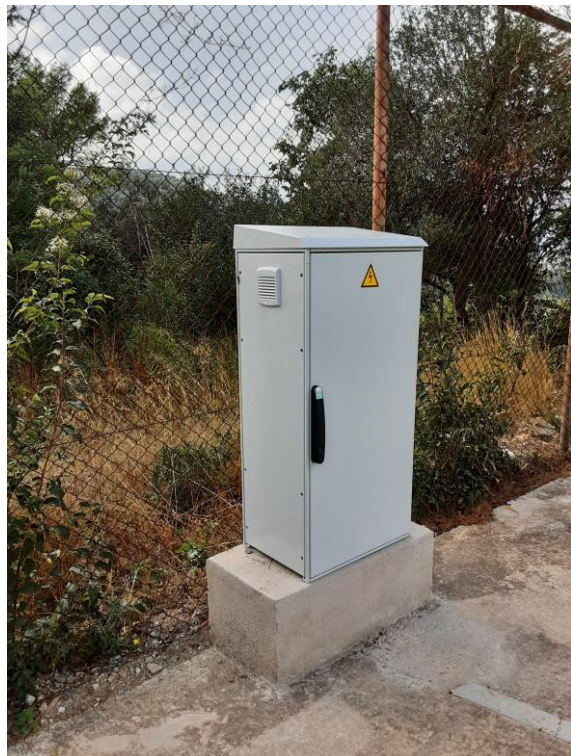
Imatge on s'observa tanca a renovar.
