## INFORME TÈCNIC DE PATOLOGIES DEL LOCAL UBICAT A LA PLAÇA DE PASTRANA N.19 DE BARCELONA

### Descripció de les patologies identificades al local ubicat a la Plaça de Pastrana n.19 de Barcelona.

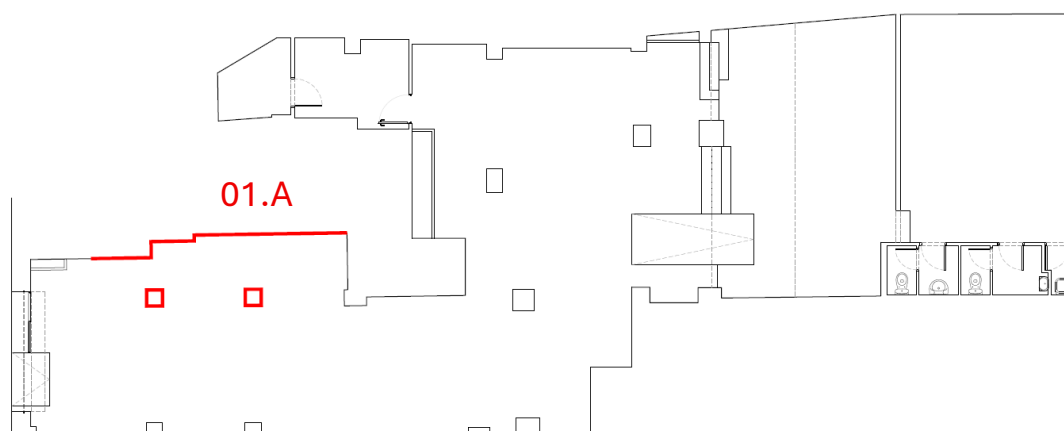
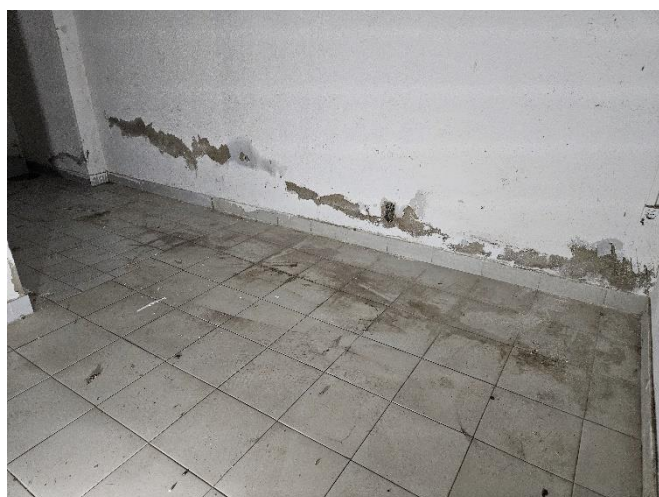
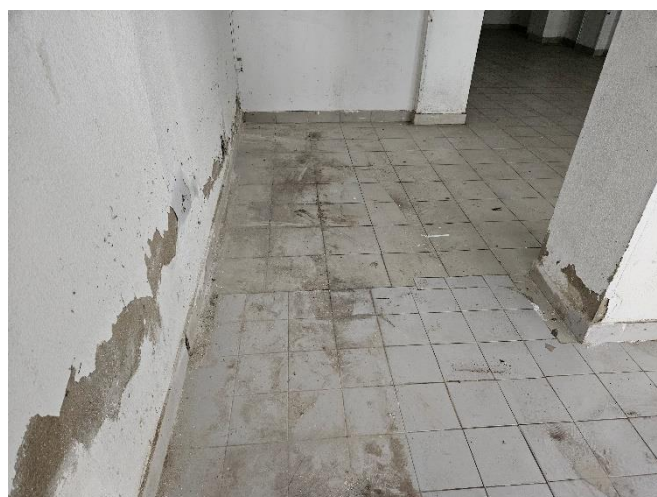
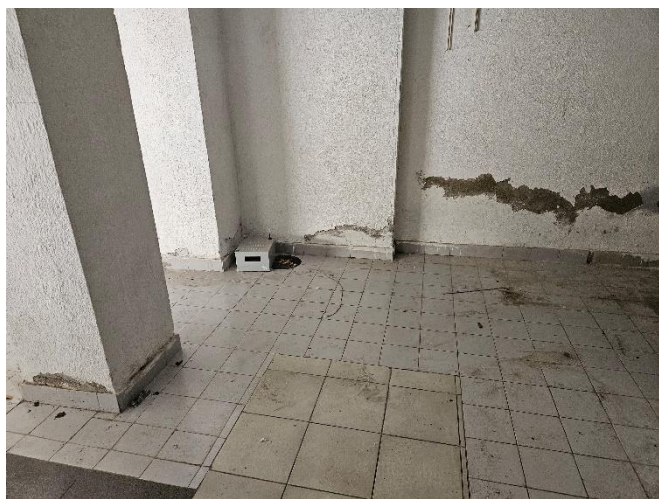
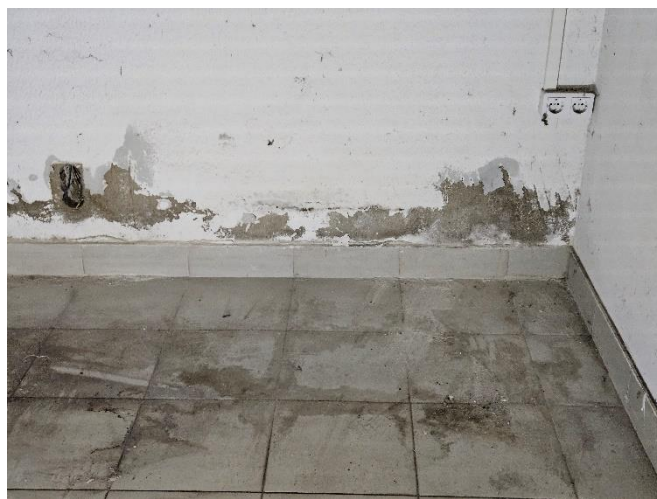
01.A - En la zona de la mitgera lateral que separa el local de l'accés comunitari de l'edifici, es poden apreciar la presència d'humitats tan en el mur com en l'arrencada dels pilars més propers al mateix. Degut a la ubicació de la patologia, aquesta pot estar originada per l'ascensió de l'aigua continguda en el terreny o al ser el mur que separa el local de la zona de l'escala comunitària de l'edifici, pot coincidir amb l'espai dels comptadors d'aigua on pot haver-hi una fuga. No es pot descartar que hi hagi algun col·lector o baixant general de l'edifici en mal estat que discorri per aquesta zona i degut a una fuga estigui mullant en el terreny natural per sota del local.

A part de les actuacions proposades al Pla de Cales (cales 02 a 03), s'hauria de visitar l'accés a l'edifici per descartar l'existència d'alguna instal·lació en mal estat.

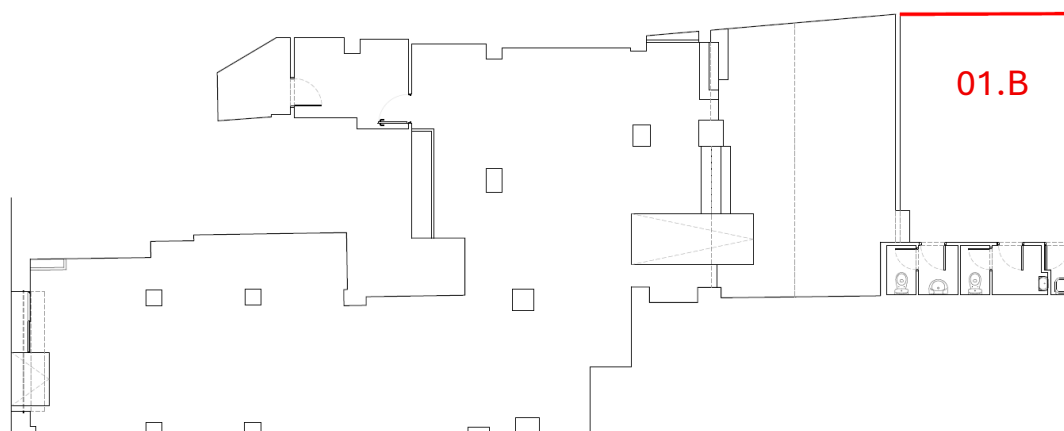
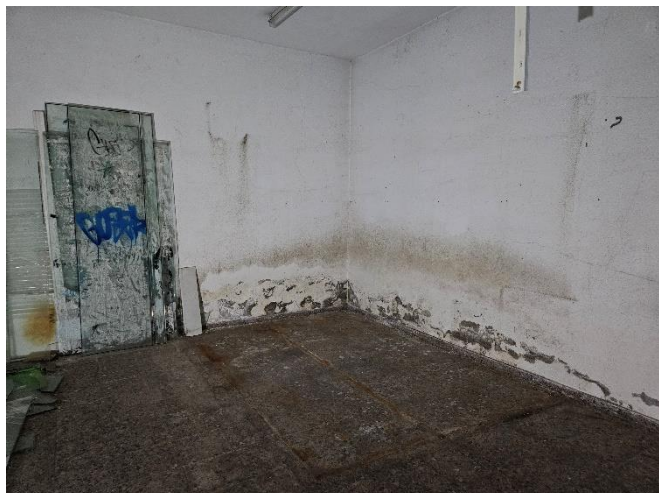
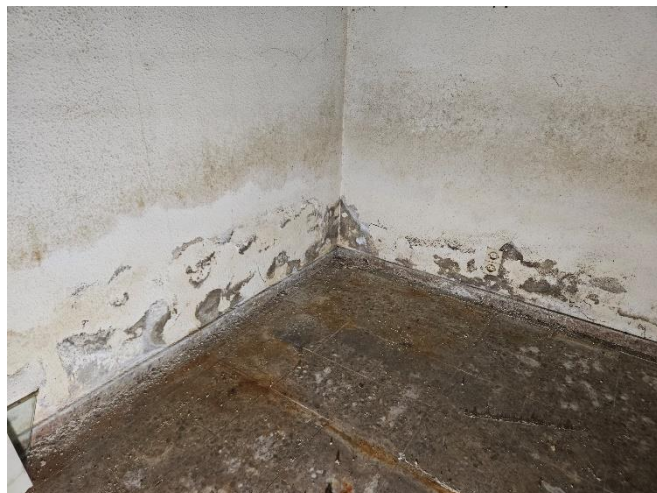
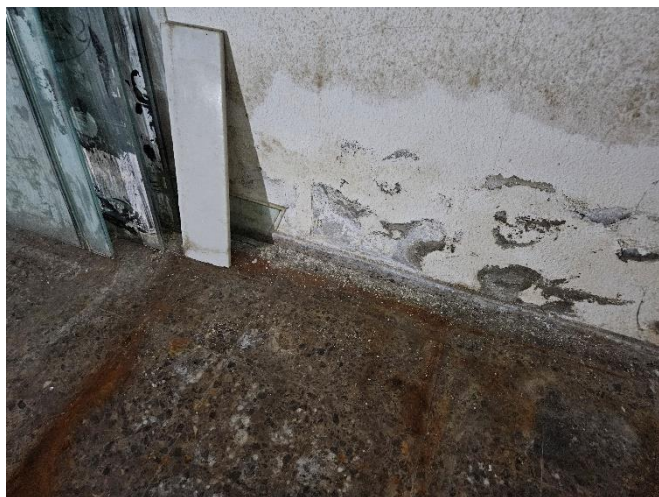
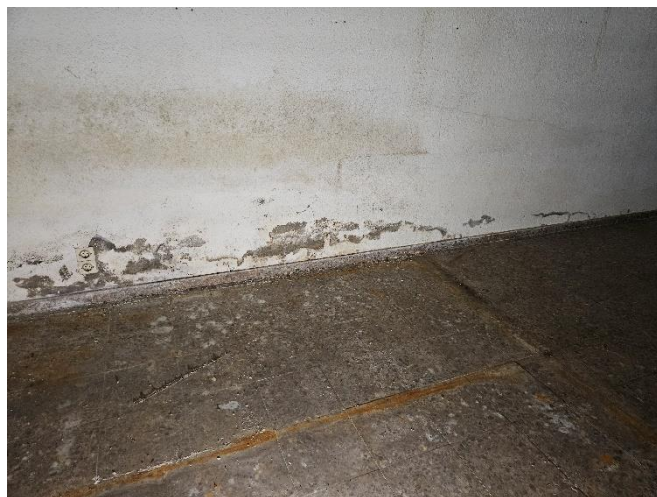
01.B - En la mitgera posterior que separa el local de les parcel·la veïna, es pot apreciar la presència d'humitats en el mur. Degut a la ubicació de la patologia, aquesta pot estar originada per l'ascensió de l'aigua continguda en el terreny. No es pot descartar que hi hagi algun col·lector o baixant general de l'edifici o de les parcel·les veïnes en mal estat que discorri per aquesta zona i degut a una fuga estigui mullant en el terreny natural per sota del local. També s'ha de tenir en compte que sobre aquesta zona del local hi ha un pati i que per falta de manteniment o de detalls constructius deficients es pot estar filtrant aigua per alguna bonera de recollida d'aigües, trobada de paviments i murs o l'espai entre les diferents mitgeres dels edificis. A part de les actuacions proposades al Pla de Cales (cales 04 a 05), s'hauria de visitar les terrasses superiors i dels edificis veïns per poder examinar la possible entrada d'aigua des d'aquests espais.

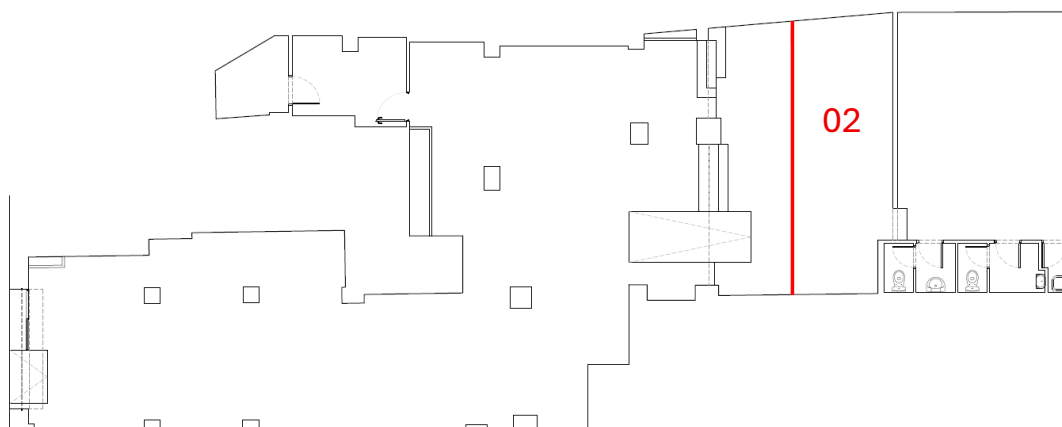
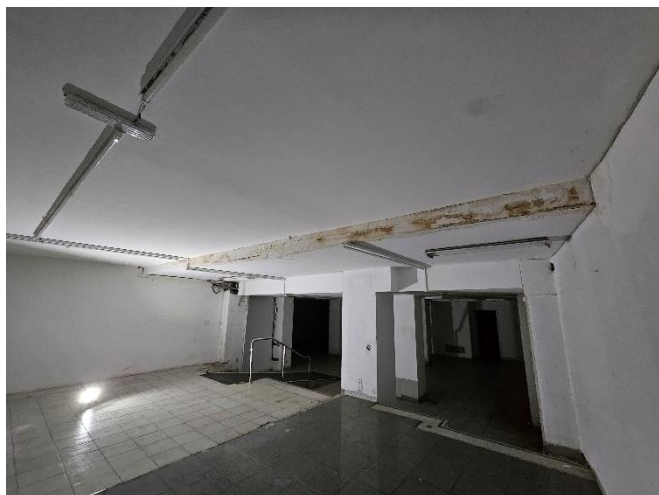
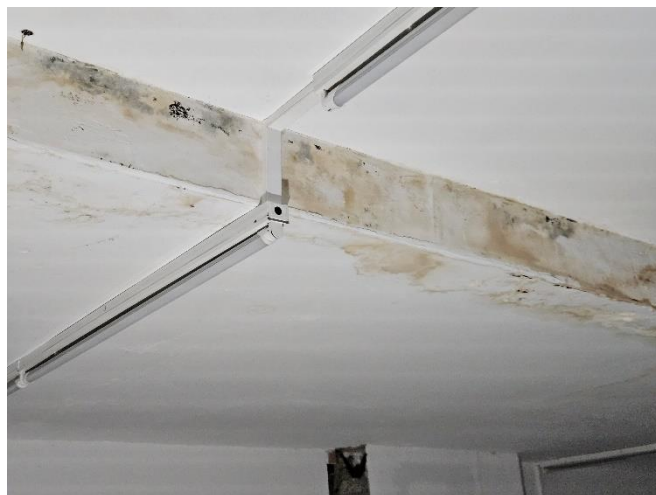
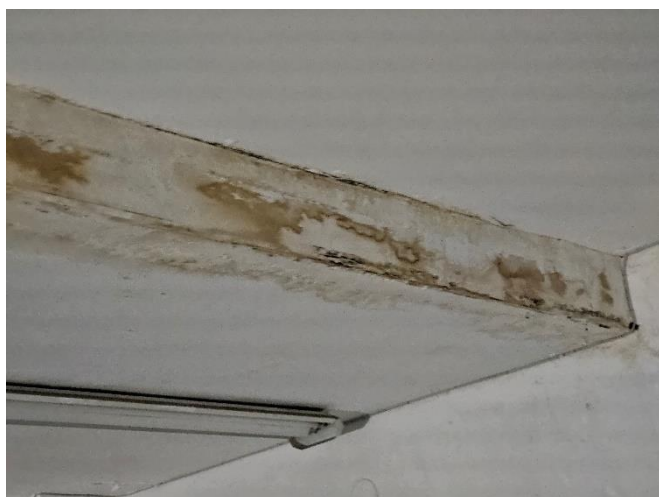
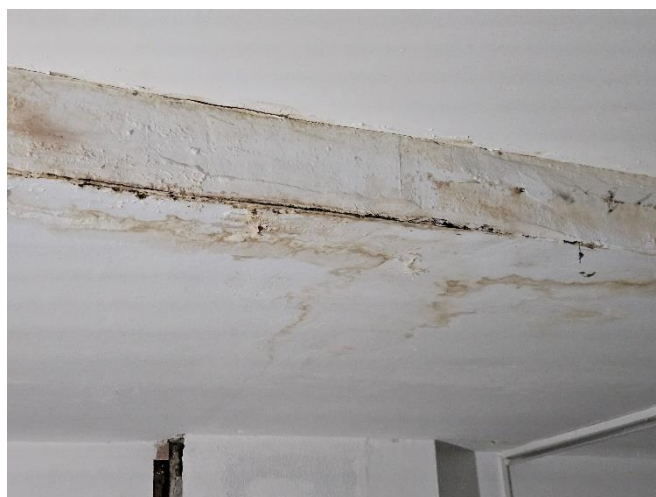
Troblem presència d'humitats en el calaix de guix laminat que hi ha en el canvi de nivell de la part mitja del local. Degut a aquestes humitats, hi ha taques de color òxid, que poden estar provocades per la corrosió dels elements estructurals existent en aquesta zona.

La façana posterior de l'edifici es troba en la vertical d'aquesta part del local i el calaix de guix laminat defineix el canvi de nivell de la terrassa ubicada en planta primera. Probablement, degut a un sistema de recollida d'aigües pluvials deficient o en mal estat, o a un problema constructiu en la trobada dels diferents elements constructius del canvi de nivell (paviment amb mur vertical), hi ha una entrada d'aigua que va filtrant pels elements constructius i acaba afectant l'estructura metàl·lica. Aquestes humitats provoquen la corrosió dels elements metàl·lics i la degradació del guix lamina del fals sostre.

Seguint el Pla de Cales (cala 14), s'hauria de descobrir tota aquesta zona per tal de poder valorar l'afectació dels diferents elements estructurals, especialment en els recolzaments sobre el pilars i els parts encastades de difícil control visual. Així mateix, s'hauria de fer una revisió de les terrasses superiors, per tal de poder definir i reparar els defectes que provoquen les filtracions.

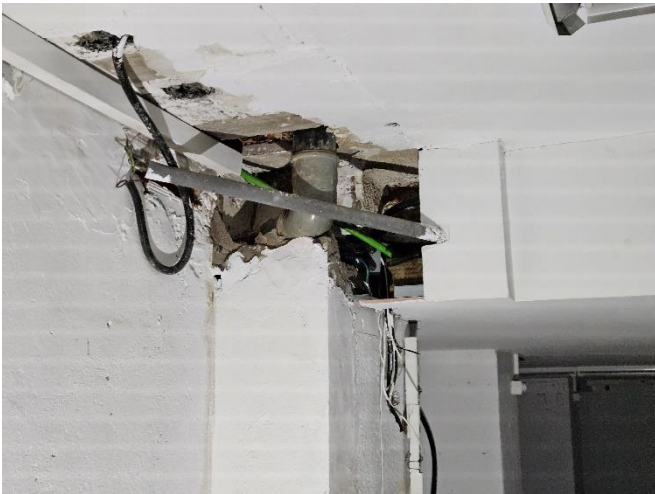
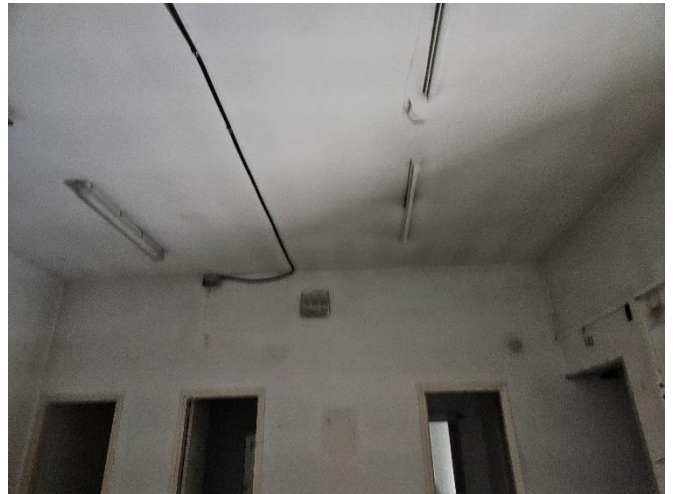
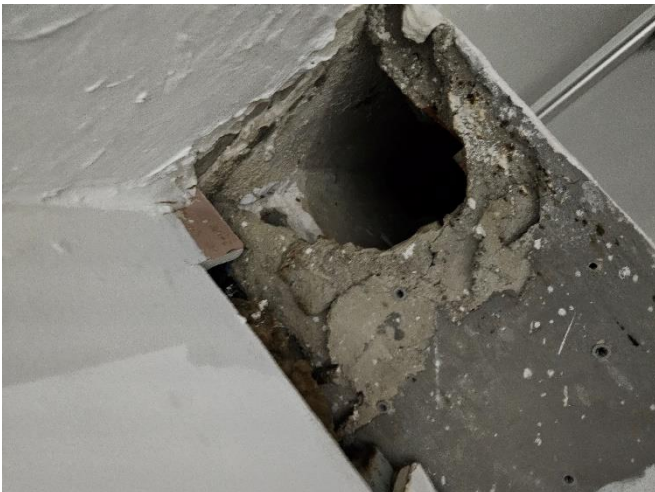
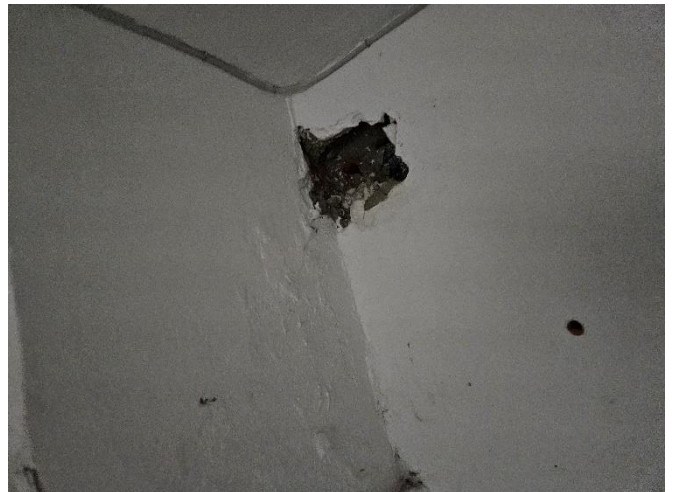
Segons el cadastre, la construcció de l'edifici es va finalitzar el 1970 i per tant existeix la possibilitat que s'utilitzessin elements estructurals de formigó amb ciment aluminós.

Tenint en compte també les terrasses en la planta primera i la presència de filtracions que estan generant patologies d'humitat, es necessari fer una revisió dels elements estructurals.

Seguint el Pla de Cales (cales de 07 a 13), s'haurien d'extreure mostres per tal de descartar la presència de ciment aluminós.

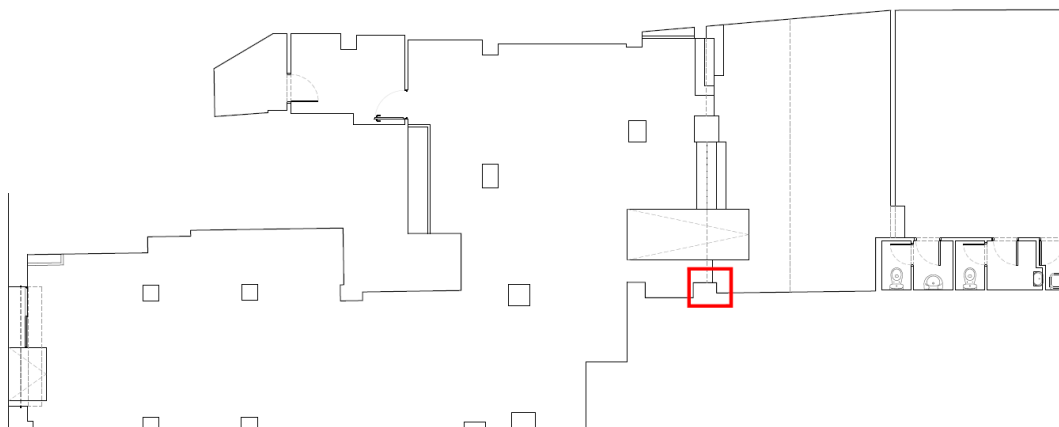
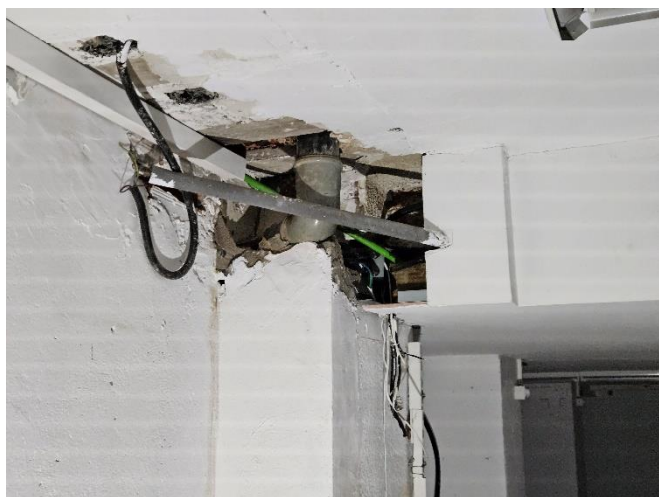
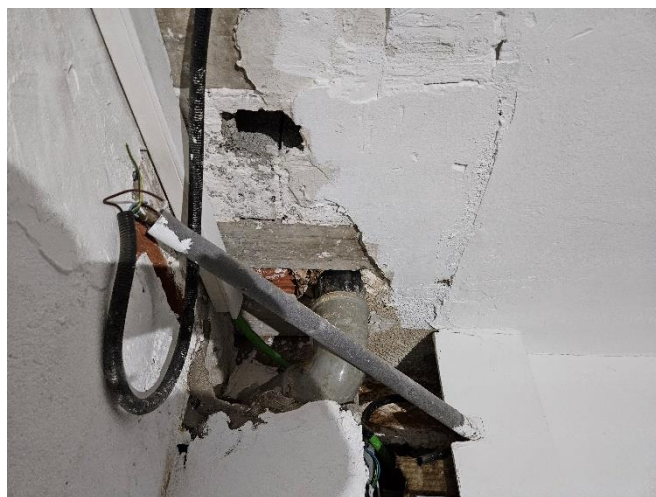
Troblem el capítell d'un pilar on s'ha fet una reparació probablement per una filtració d'aigua del baixant existent. S'hauria de revisar l'actuació realitzada i analitzar si encara hi ha presència d'aigua i si els elements estructurals s'han vist afectats.

Seguint el Pla de Cales (cales 12 i 15), s'hauria de descobrir tota aquesta zona per tal de poder valorar l'afectació dels diferents elements estructurals, especialment de les parts encastades de difícil control visual. Així mateix, s'hauria de fer una revisió del pas de les instal·lacions elèctriques existents en aquest punt.
