MEMÒRIA DE LES OBRES DE REPARACIÓ I IMPERMEABILITZACIÓ DE 3 GALERIES DE SERVEIS DEL 22@ (NÚMEROS 10, 12 i 44)

REPORTATGE FOTOGRÀFIC DE LES OBRES DE REPARACIÓ I IMPERMEABILITZACIÓ DE 3 GALERIES DE SERVEIS DEL 22@ (NÚMEROS 10, 12 I 44)

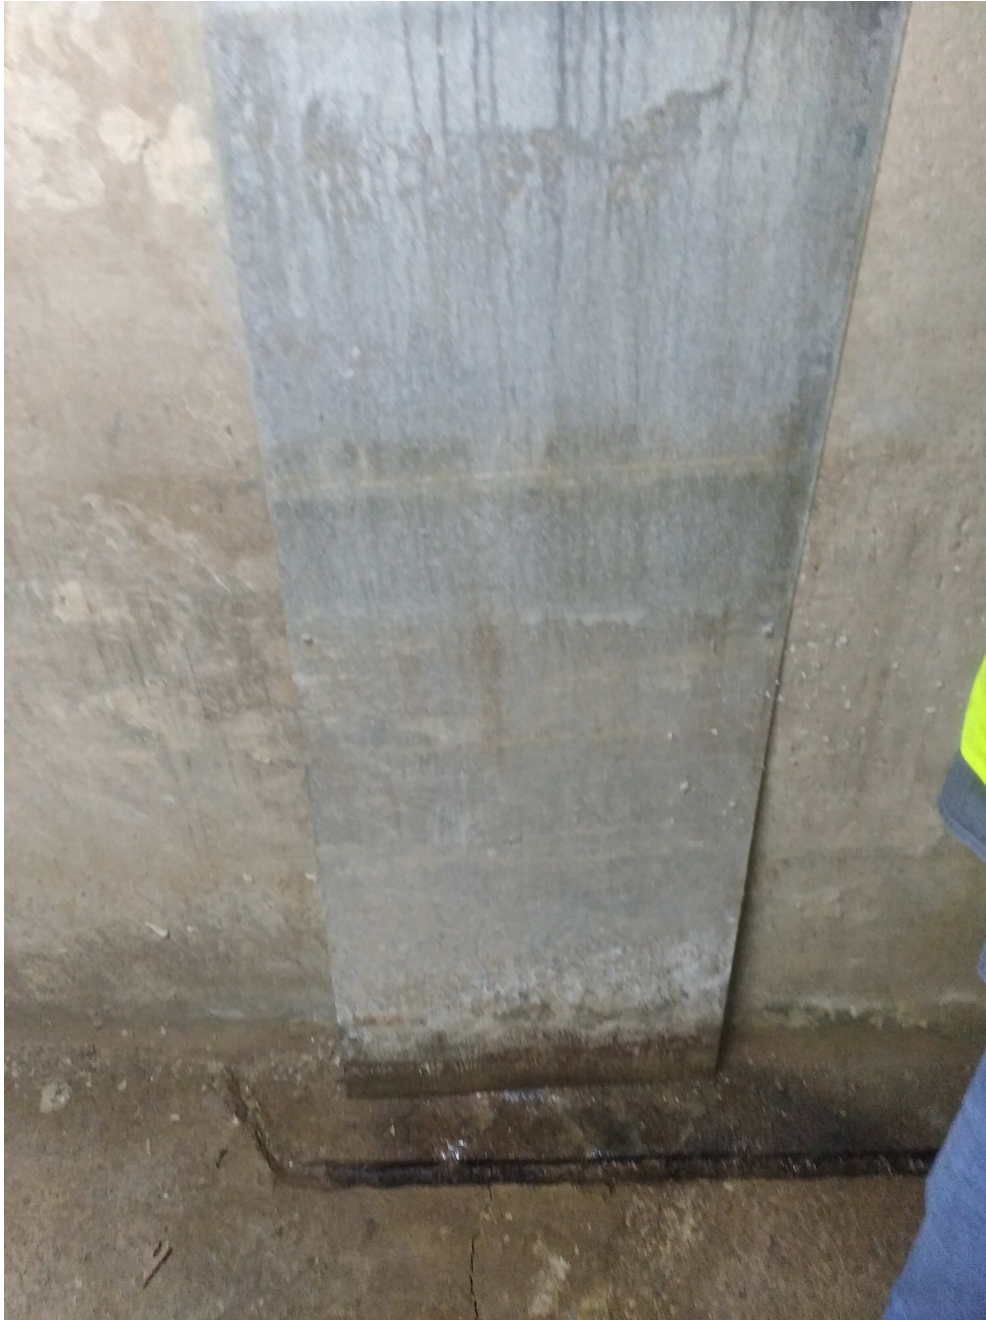
De la visita "in situ" efectuada a les Galeries afectades es van poder verificar filtracions d'aigua actives que provenien de juntes constructives, fissures, passos d'instal·lacions i zones de formigó en mal estat.

Galeria de Serveis 44. Estat actual de la junta entre mòduls prefabricats.

1. Segellat entre juntes de mòduls prefabricats, injecció de resines i tractaments mitjançant sistemes combinats de segellat flexibles, morters epoxi i morters hidròfugs. Inclou retirada de tractaments anterior, sanejament, neteja i retirada de xapes; incloent neteja i retirada de residus generats.
2. Demolició, sanejament i base de junta fins trobar la junta de dilatació. Inclou neteja i posterior retirada de residus dins la pròpia Galeria.

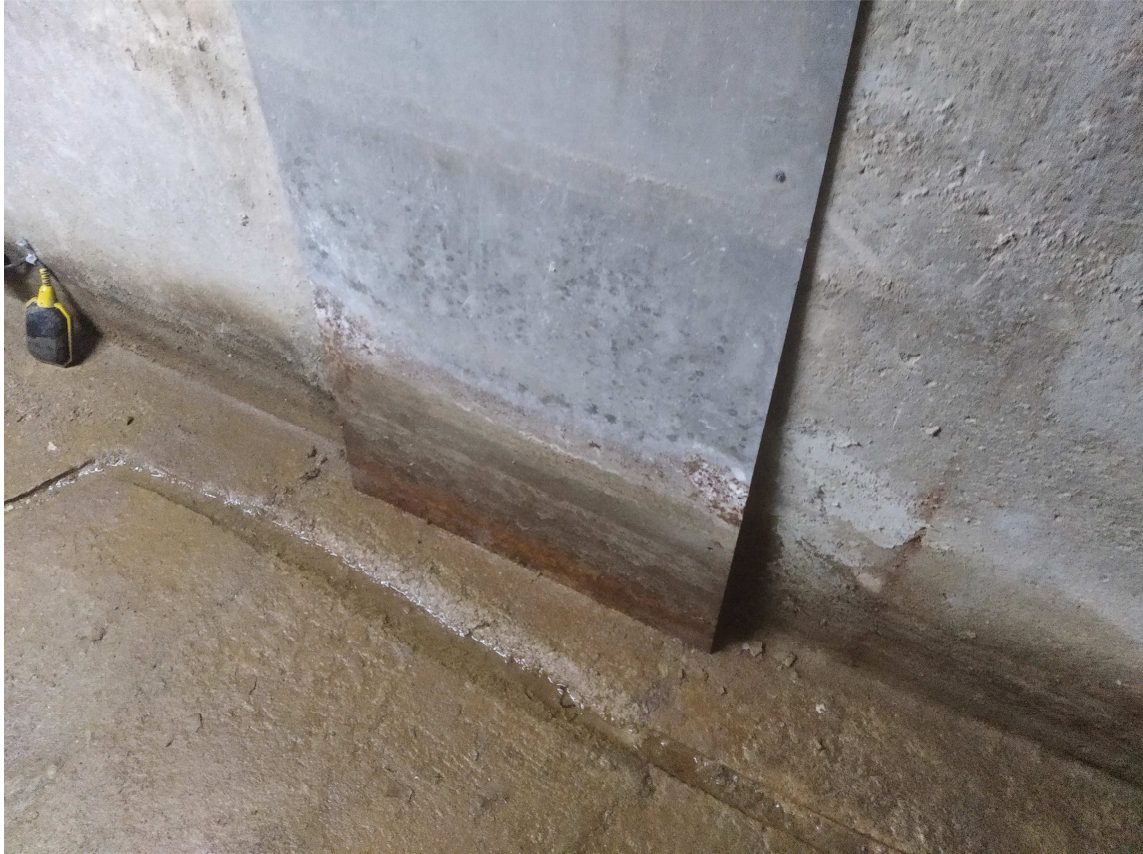
Galeria de Serveis 44. Estat actual de la junta entre mòduls prefabricats.

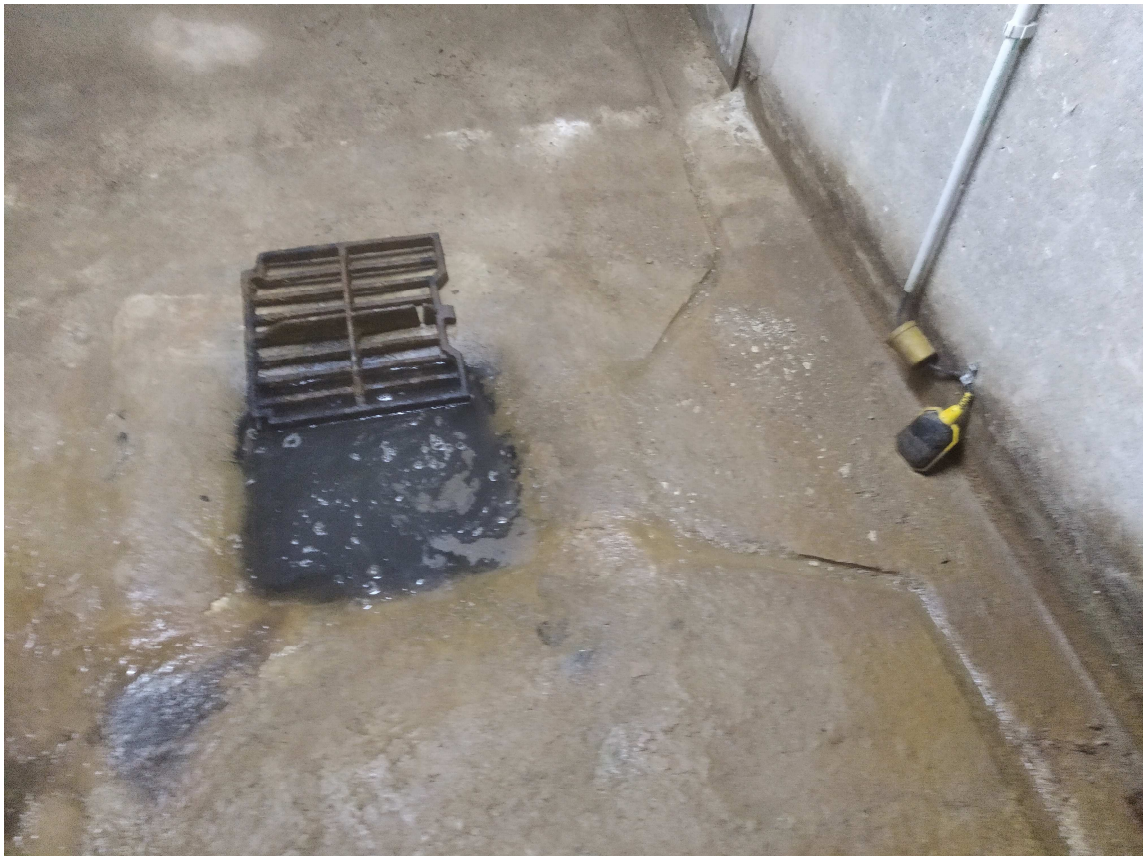
Galeria de Serveis 44. Pou de drenatge.

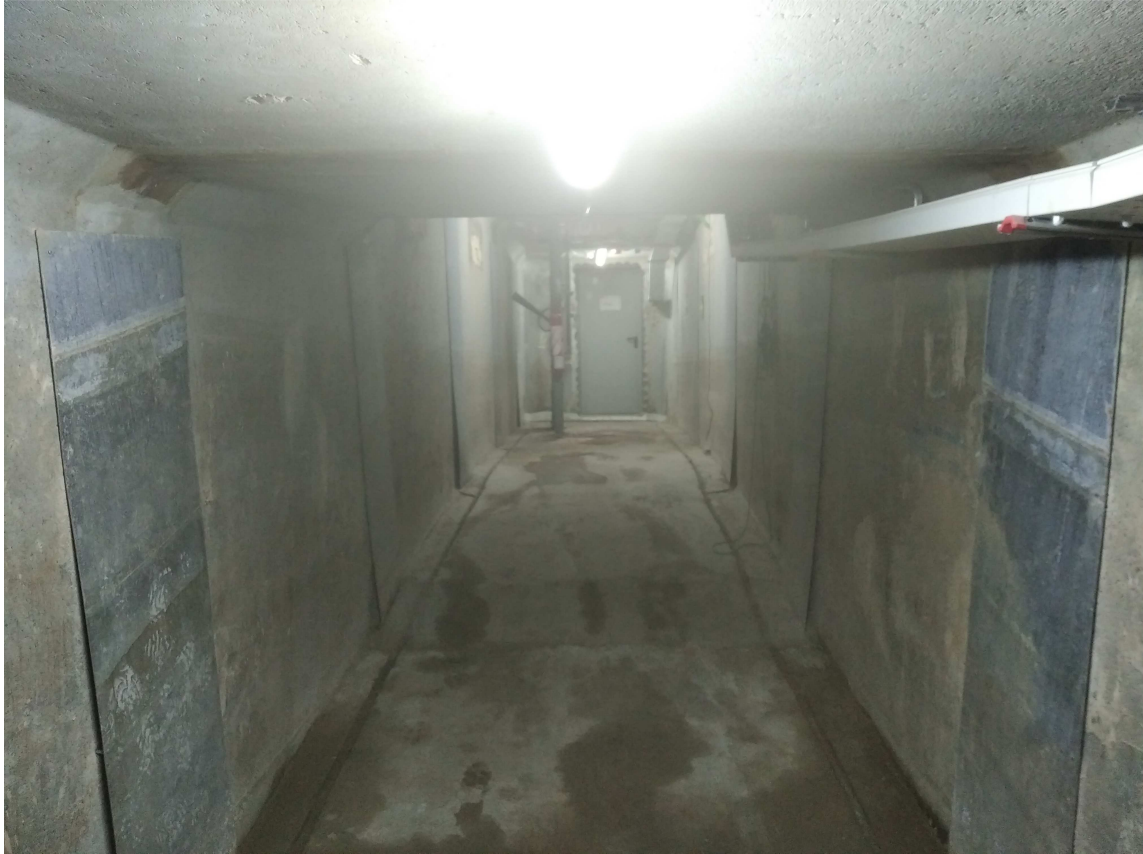
3. Galeria 44. Aquesta galeria que si és monitoritzada per ADCOGASE i porta el seu control i gestió, porta diversos mesos en els quals el responsable de la seva gestió porta detectant aigua i fent el corresponent bombament de les aigües. Arran de la visita a les obres es va detectar que pel seu procés i mètode de fabricació existeixen unes juntes de construcció que uneixen els diferents mòduls prefabricats que és per on s'identifiquen les entrades d'aigua. En aquesta galeria han estat detectades i localitzades aquestes entrades i és on s'actuarà.

La Galeria 44 també és urgent actuar ja que sistemàticament, el gestor de les Galeries de Serveis telecomandades del 22@ rep senyals de la Galeria de que està entrant aigua i ha d'efectuar el seu buidatge de manera regular.

Galeria de Serveis 44. Vista general de la Galeria.

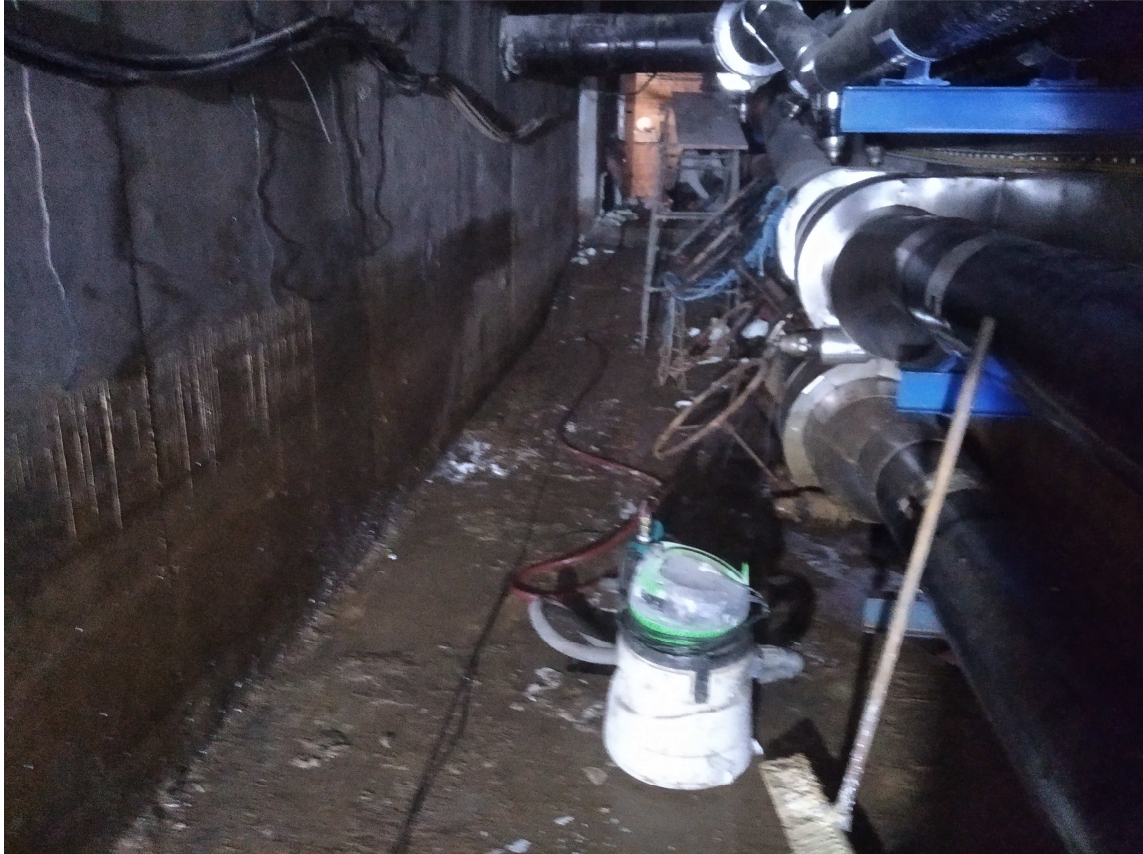
1. Galeria 10. A aquesta galeria ja es va fer una primera intervenció de mínims i una posterior reparació de més entrades d'aigua que es van produir arran del primer buidatge i impermeabilització realitzat a principis d'aquest any 2023. Però la primera reparació i posterior repàs d'aquestes impermeabilitzacions van deixar a la llum més entrades d'aigua agreujades per la pujada del nivell freàtic, ja que algunes edificacions properes estan bombejant aigua i efectuant vessaments directament a terrenys propers lo que està provocant problemes de més entrades d'aigua a la Galeria. En aquesta galeria els problemes d'entrada d'aigua són diversos i en varis punts, agreujats per la dificultat de treballar en molts punts ja que els tubs de DISTRICLIMA són prop del terra i van per paret. Uns punts d'entrada d'aigua són els segellats de l'entrada a la galeria de les canonades de DISTRICLIMA (que seran reparats per DISTRICLIMA; però la resta de la Galeria té diverses patologies que han sortit a la llum envers les primeres impermeabilitzacions efectuades. **En aquesta galeria és imprescindible actuar amb rapidesa ja que les entrades d'aigua estan afectant a la Galeria de Serveis adjacent d'un edifici privat (Badajoz, 58) amb possibles reclamacions a l'Ajuntament per danys i perjudicis.** Aquesta Galeria de Serveis actualment no és monitoritzada per ADCOGASE i no té cap tipus de manteniment ni control de possibles entrades d'aigua, arran del propi interès del responsable de Manteniment de l'edifici adjacent de Badajoz, 58 que vetlla pels seus interessos i que per les entrades d'aigua de la Galeria Municipal no afecti al seu edifici. **Com a condicionant d'aquests treballs està el requisit que s'han de realitzar conjuntament i coordinadament amb els treballs d'impermeabilització que efectuarà DISTRICLIMA al seu càrrec.**

Galeria de Serveis 10. Vista general de la Galeria.

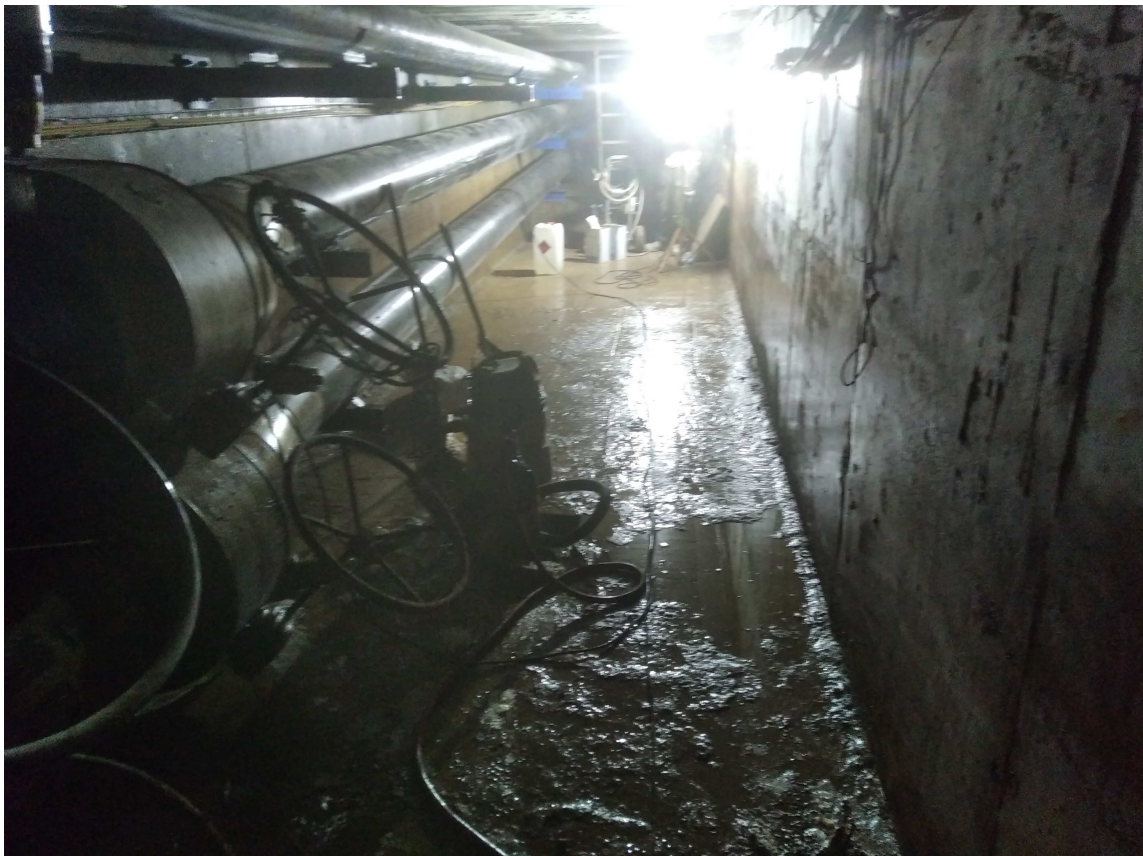
Galeria de Serveis 10. Vista general de la Galeria.

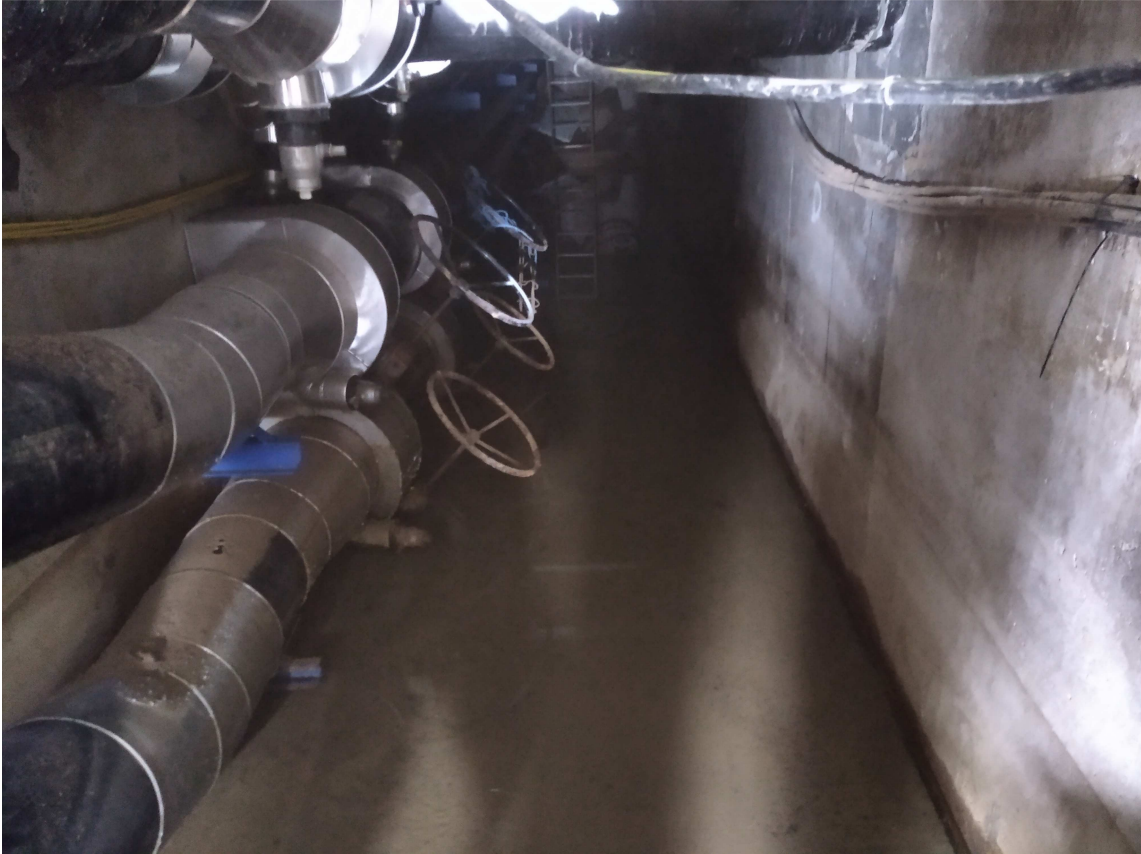
Galeria de Serveis 10. Vista general de la Galeria.

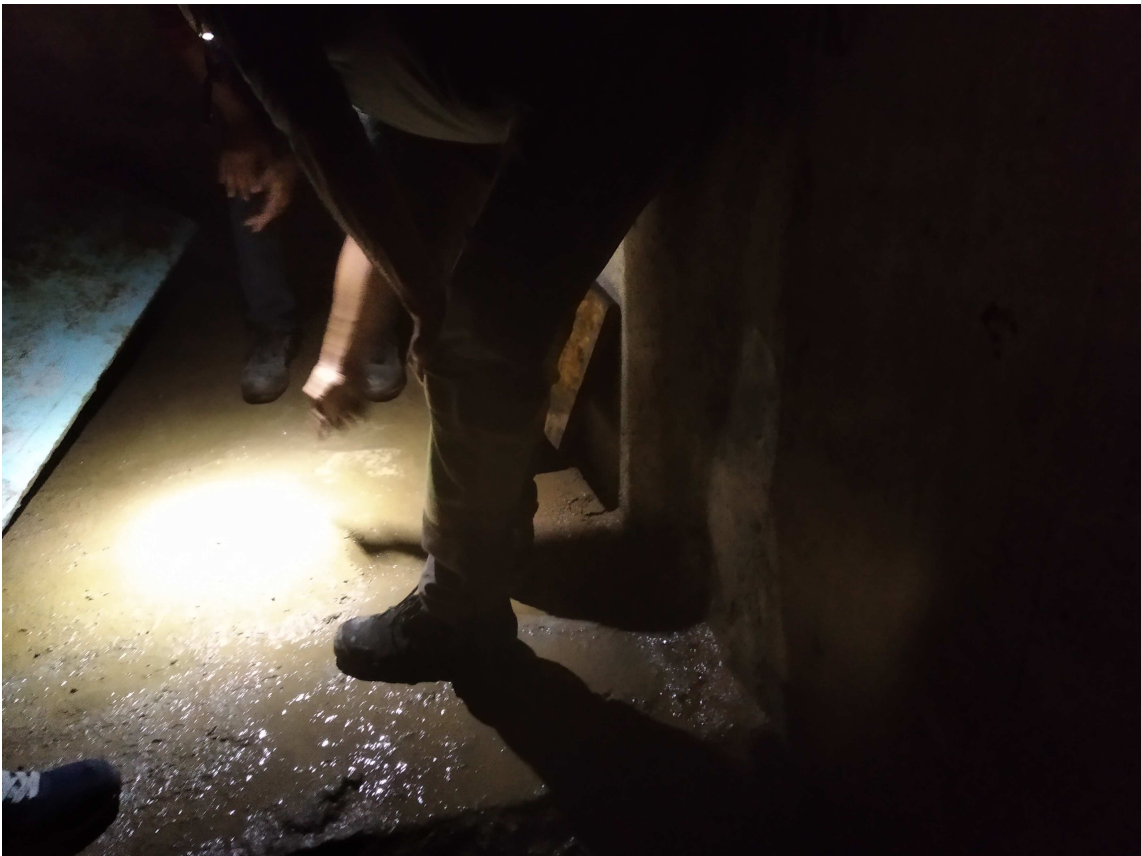
Galeria de Serveis 10. Detall de solera.

1. Sanejament i retirada d'antics tractaments en mal estat, neteja i posterior retirada de restes i residus generats.
2. Injecció de resines de poliuretà i gels hidro-estructurals en juntes constructives i mòduls d'unió entre solera-mur i mur-mur.
3. Injecció de resines en diferents punts de solera.
4. Segellat i impermeabilització de juntes i fissures detectades, mitjançant sistemes combinats de segellat flexibles, morters epoxi i morters hidròfugs.

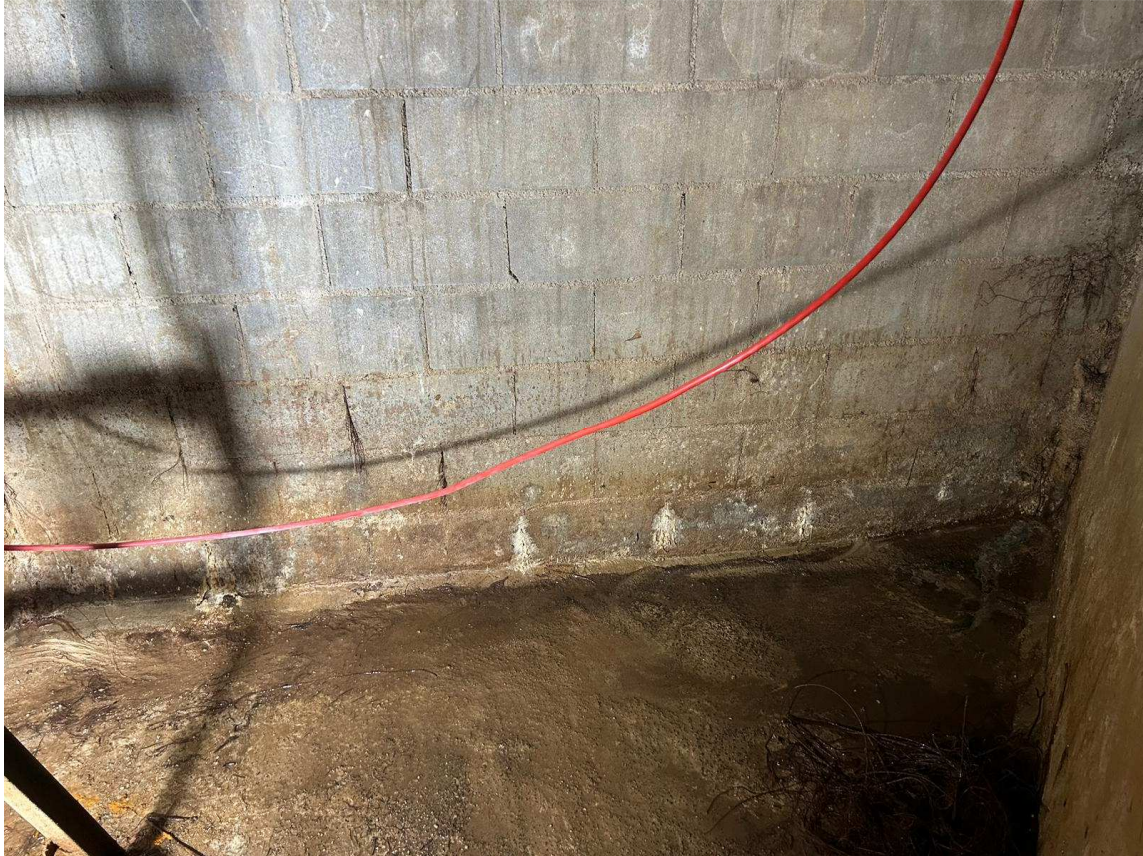
2. Galeria 12. A aquesta galeria ja es va fer una primera intervenció de mínims i una posterior reparació de més entrades d'aigua que es van produir arran del primer buidatge i impermeabilització realitzat a principis d'aquest mateix any 2023. Però la primera reparació i posterior repàs d'aquestes impermeabilitzacions van deixar a la llum alguna entrada d'aigua més puntual. En aquest cas les reparacions a efectuar són mínims. Uns punts d'entrada d'aigua són els segellats de l'entrada a la galeria de les canonades de DISTRICLIMA (que seran reparats per DISTRICLIMA); però la resta de la Galeria, en general es troba en bon estat i la intervenció serà mínima. Aquesta Galeria de Serveis actualment no és monitoritzada per ADCOGASE i no té cap tipus de manteniment ni control de possibles entrades d'aigua. Val a dir que a la banda Besòs de la Galeria es prevista la seva prolongació fins la Galeria de Serveis privada de l'edifici. Aquestes obres es previst s'executin durant els mesos de Novembre – Desembre de 2024. **Com a condicionant d'aquests treballs està el requisit que s'han de realitzar conjuntament i coordinadament amb els treballs d'impermeabilització que efectuarà DISTRICLIMA al seu càrrec.**

Galeria de Serveis 12. Detall de paret de tancament de bloc.

1. Sanejament, neteja i retirada de restes i residus generats en el mur costat Llobregat.
2. Impermeabilització de mur de tancament costat Llobregat de la Galeria amb sistemes combinats de morters de reparació amb morters flexibles impermeables.

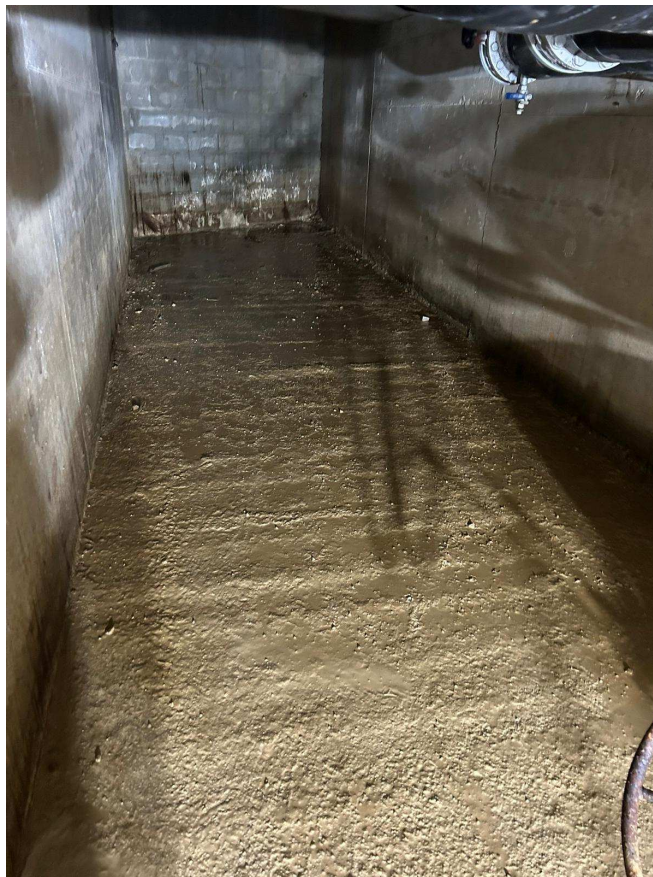
Galeria de Serveis 12. Vista general de la Galeria.
