PROJECTE TÈCNIC DE LES OBRES DE REHABILITACIÓ DE LES
PATOLOGIES DE LES FAÇANES I COBERTA DE LA
BIBLIOTECA CAN MARINER D'HORTA. BARCELONA

DISTRICTE D'HORTA- GUINARDÓ
RONDA GUINARDÓ 49, BARCELONA 08024

DESEMBRE 2023

DADES GENERALS. MEMÒRIA. AMIDAMENTS I PRESSUPOST. DOC. GRAFICA

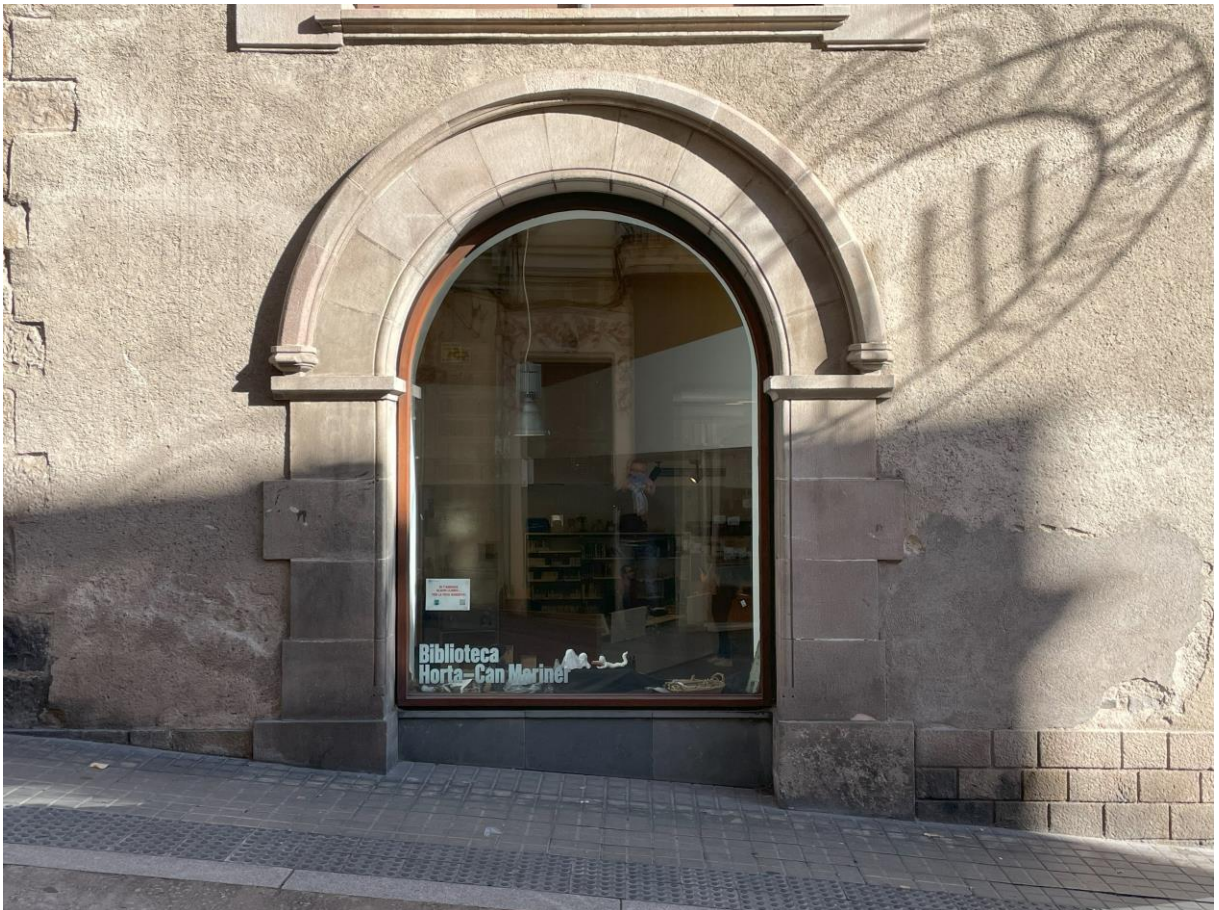
En una primera fase, i d'una forma bastant barroera, ja es van arrebossar amb ciment portland algunes zones. Igualment, es repicaran.

Es proposa repicar fins a una línia horitzontal i tornar a arrebossar amb morter de calç amb rugositat, textura, color i granulometria similar al arrebossat original.

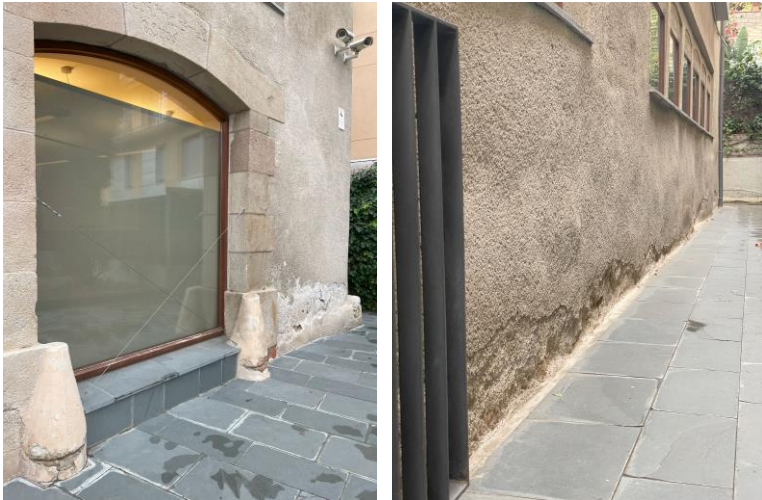
Despreniments dels cilindres de protecció

Despreniments per capil·laritat passadís posterior

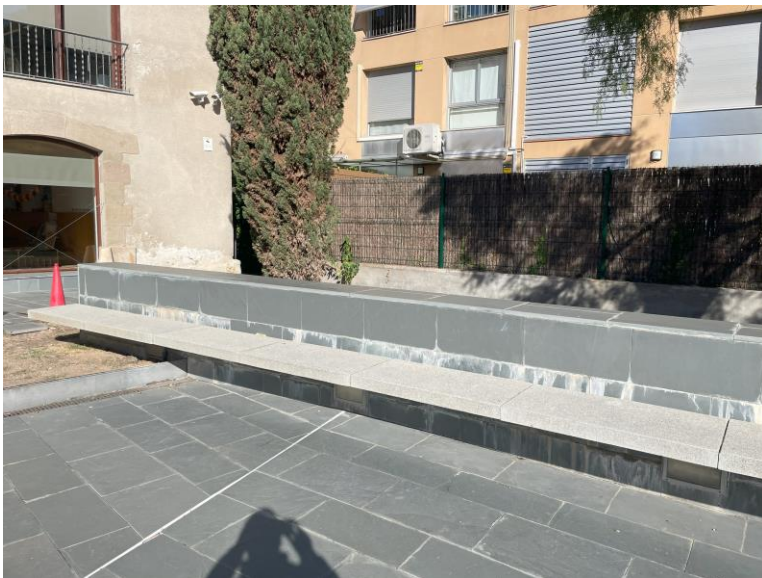
Taques de salnitre sortint per la junta del aplacat de pedra del mur d'accés C/ del Vent

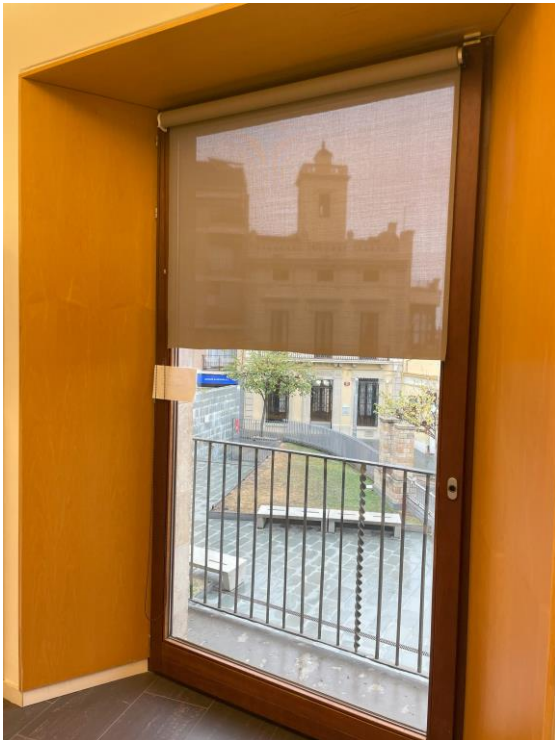
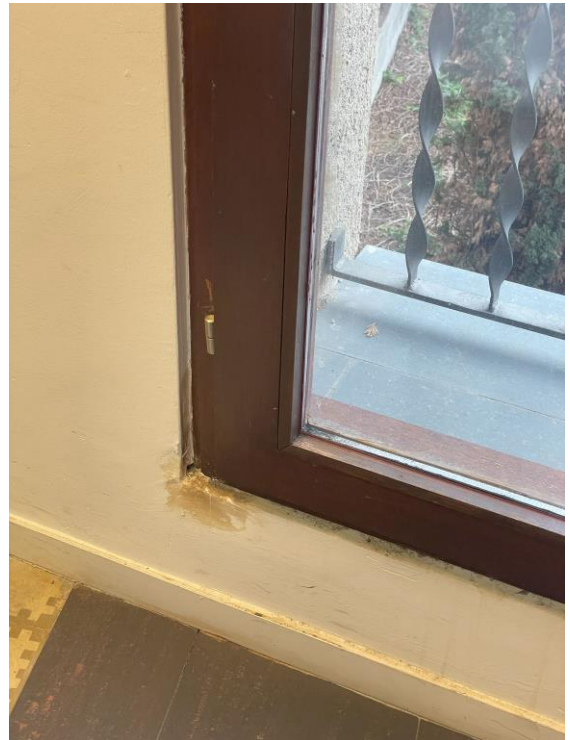
Patologies interiors Planta Segona.

En aquesta planta la problemàtica més repetida es el "descuelgue" d'algunes balconeres degut a les insuficients frontisses de subjecció.

També en el finestral de la lògia, s'ha de segellar per fora l'estanqueïtat entre fusteria i paret. Aquest problema també es repeteix en algunes fusteries de la planta tercera.

Es proposa substituir les frontisses actuals per unes de major dimensió i capacitat de carga amb 4 unitats per fusteria.

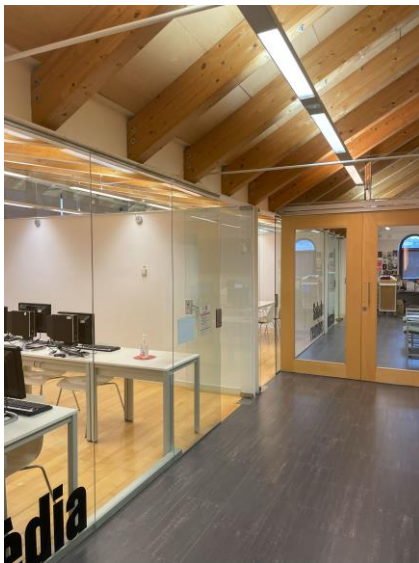
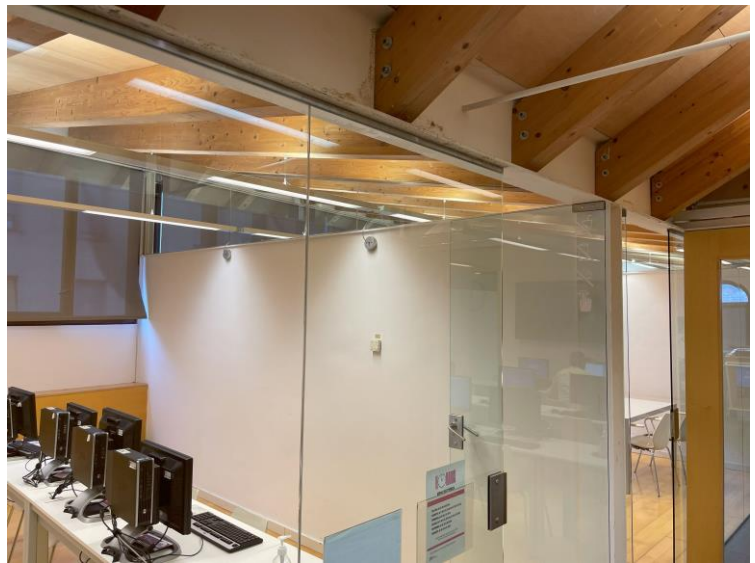
La patologia mes important d'aquesta planta es la filtració d'aigua per la canal de la "limahoya" entre les dues cobertes (Teula i Zenc)

Taques a la HEB 300 per la filtració d'aigua de la canal exterior

Un cop reparades exteriorment, es pintaran de nou els elements afectats interiorment.

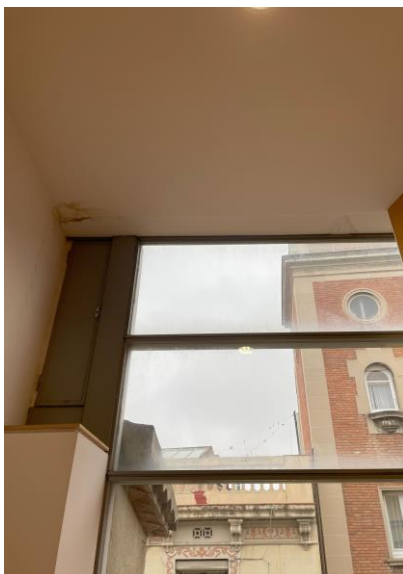
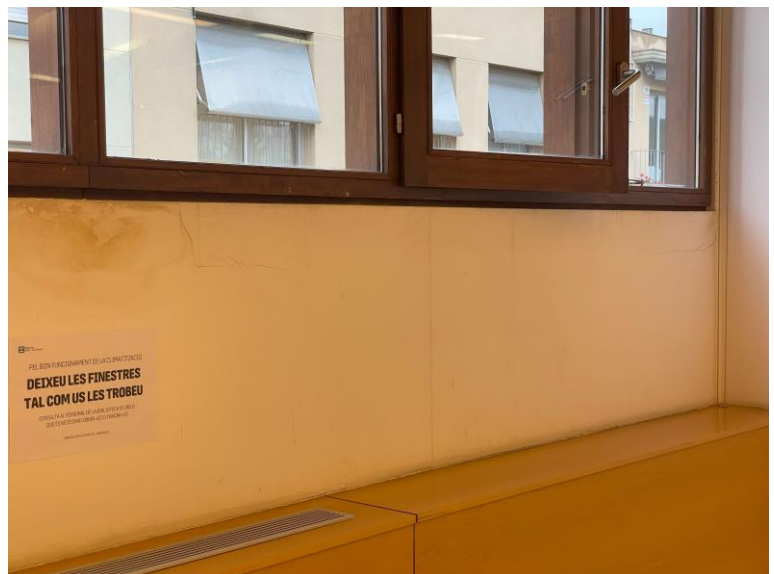
Igualment, en el sostre de l'escala principal, hi ha taques d'humitat que també es solucionaran per l'exterior.

Taques al sostre i paret per filtració d'aigua de la coberta i junta entre fusteria i paret.

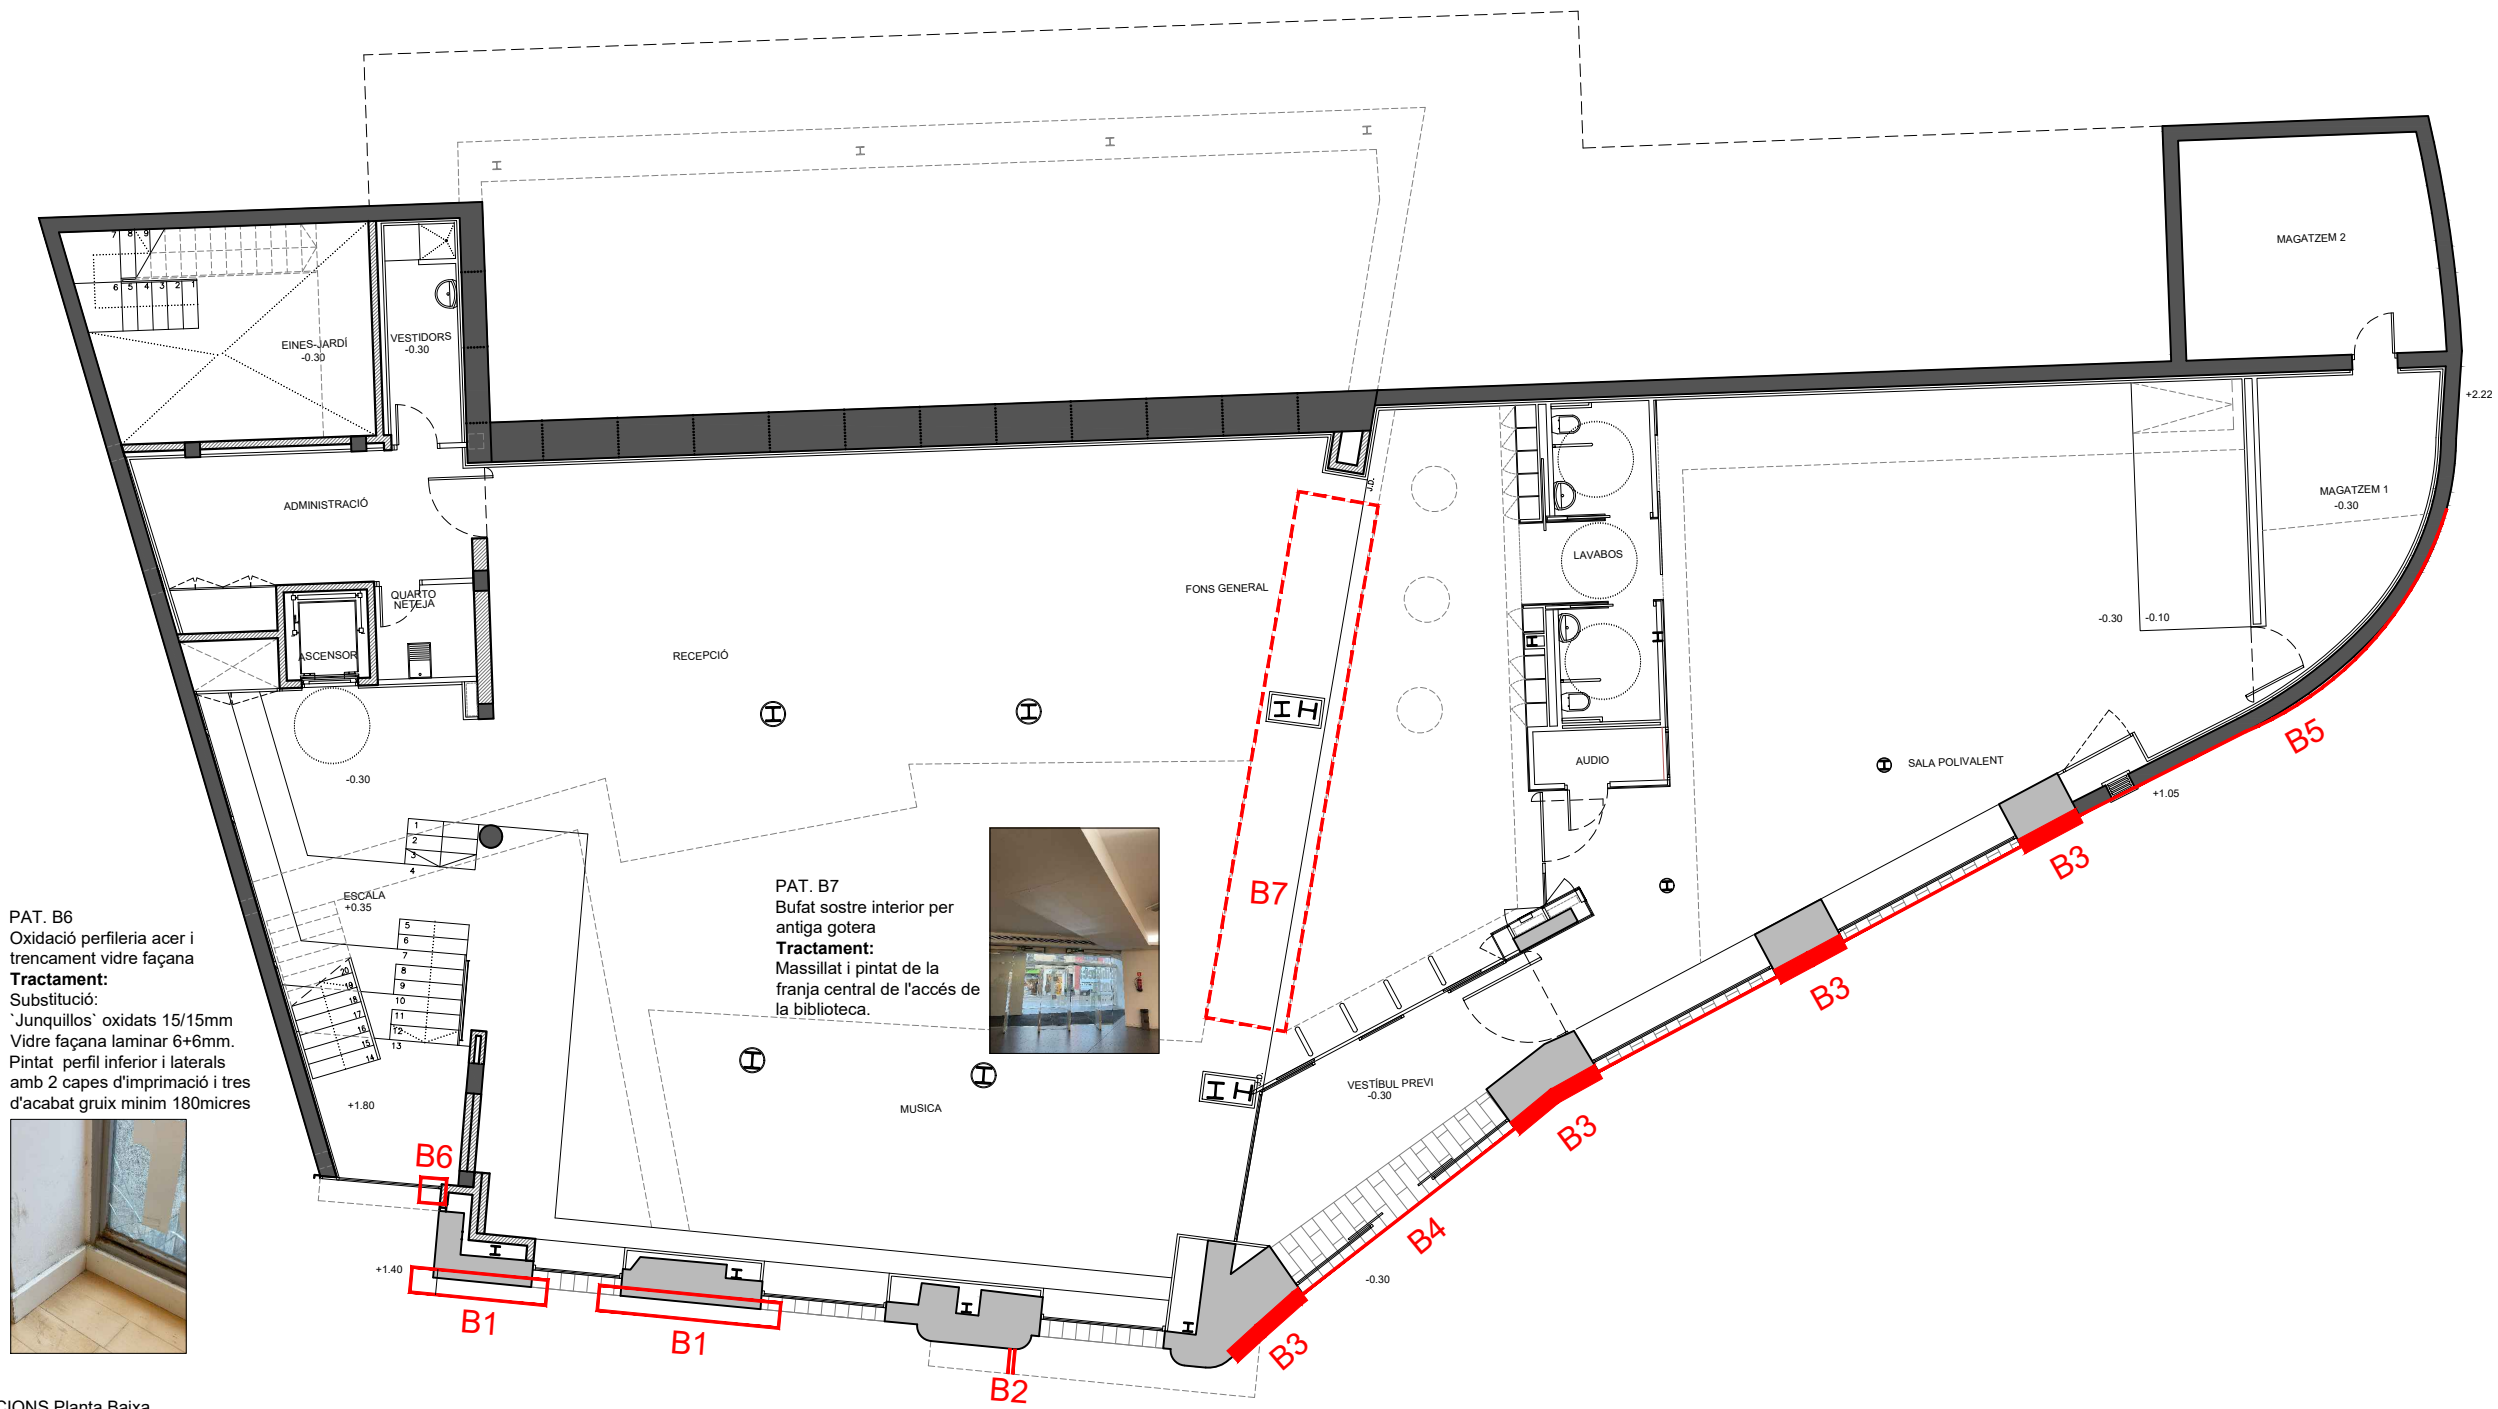
A_01

PAT. B6
 Oxidació perfil·leria acer i trencament vidre façana
Tractament:
 Substitució:
 "Junquillos" oxidats 15/15mm
 Vidre façana laminar 6+6mm.
 Pintat perfil inferior i laterals amb 2 capes d'imprimació i tres d'acabat gruix mínim 180micres

PAT. B3-B4
 Despreniment arrebossat original per oxidació de la pletina lateral.
Tractament:
 Passivar i pintar perfil. Repicat complet per posteriorment arrebossar amb morter de calç amb textura, granulometria i tonalitat similar a l'original.

PAT. B3-B4
 Despreniment arrebossat original per falta impermeabilització jardineres Planta 1
Tractament:
 Refer impermeabilització jardineres. Repicat complet per posteriorment arrebossar amb morter de calç amb textura, granulometria i tonalitat similar a l'original. Refer cornisa abuixardada.

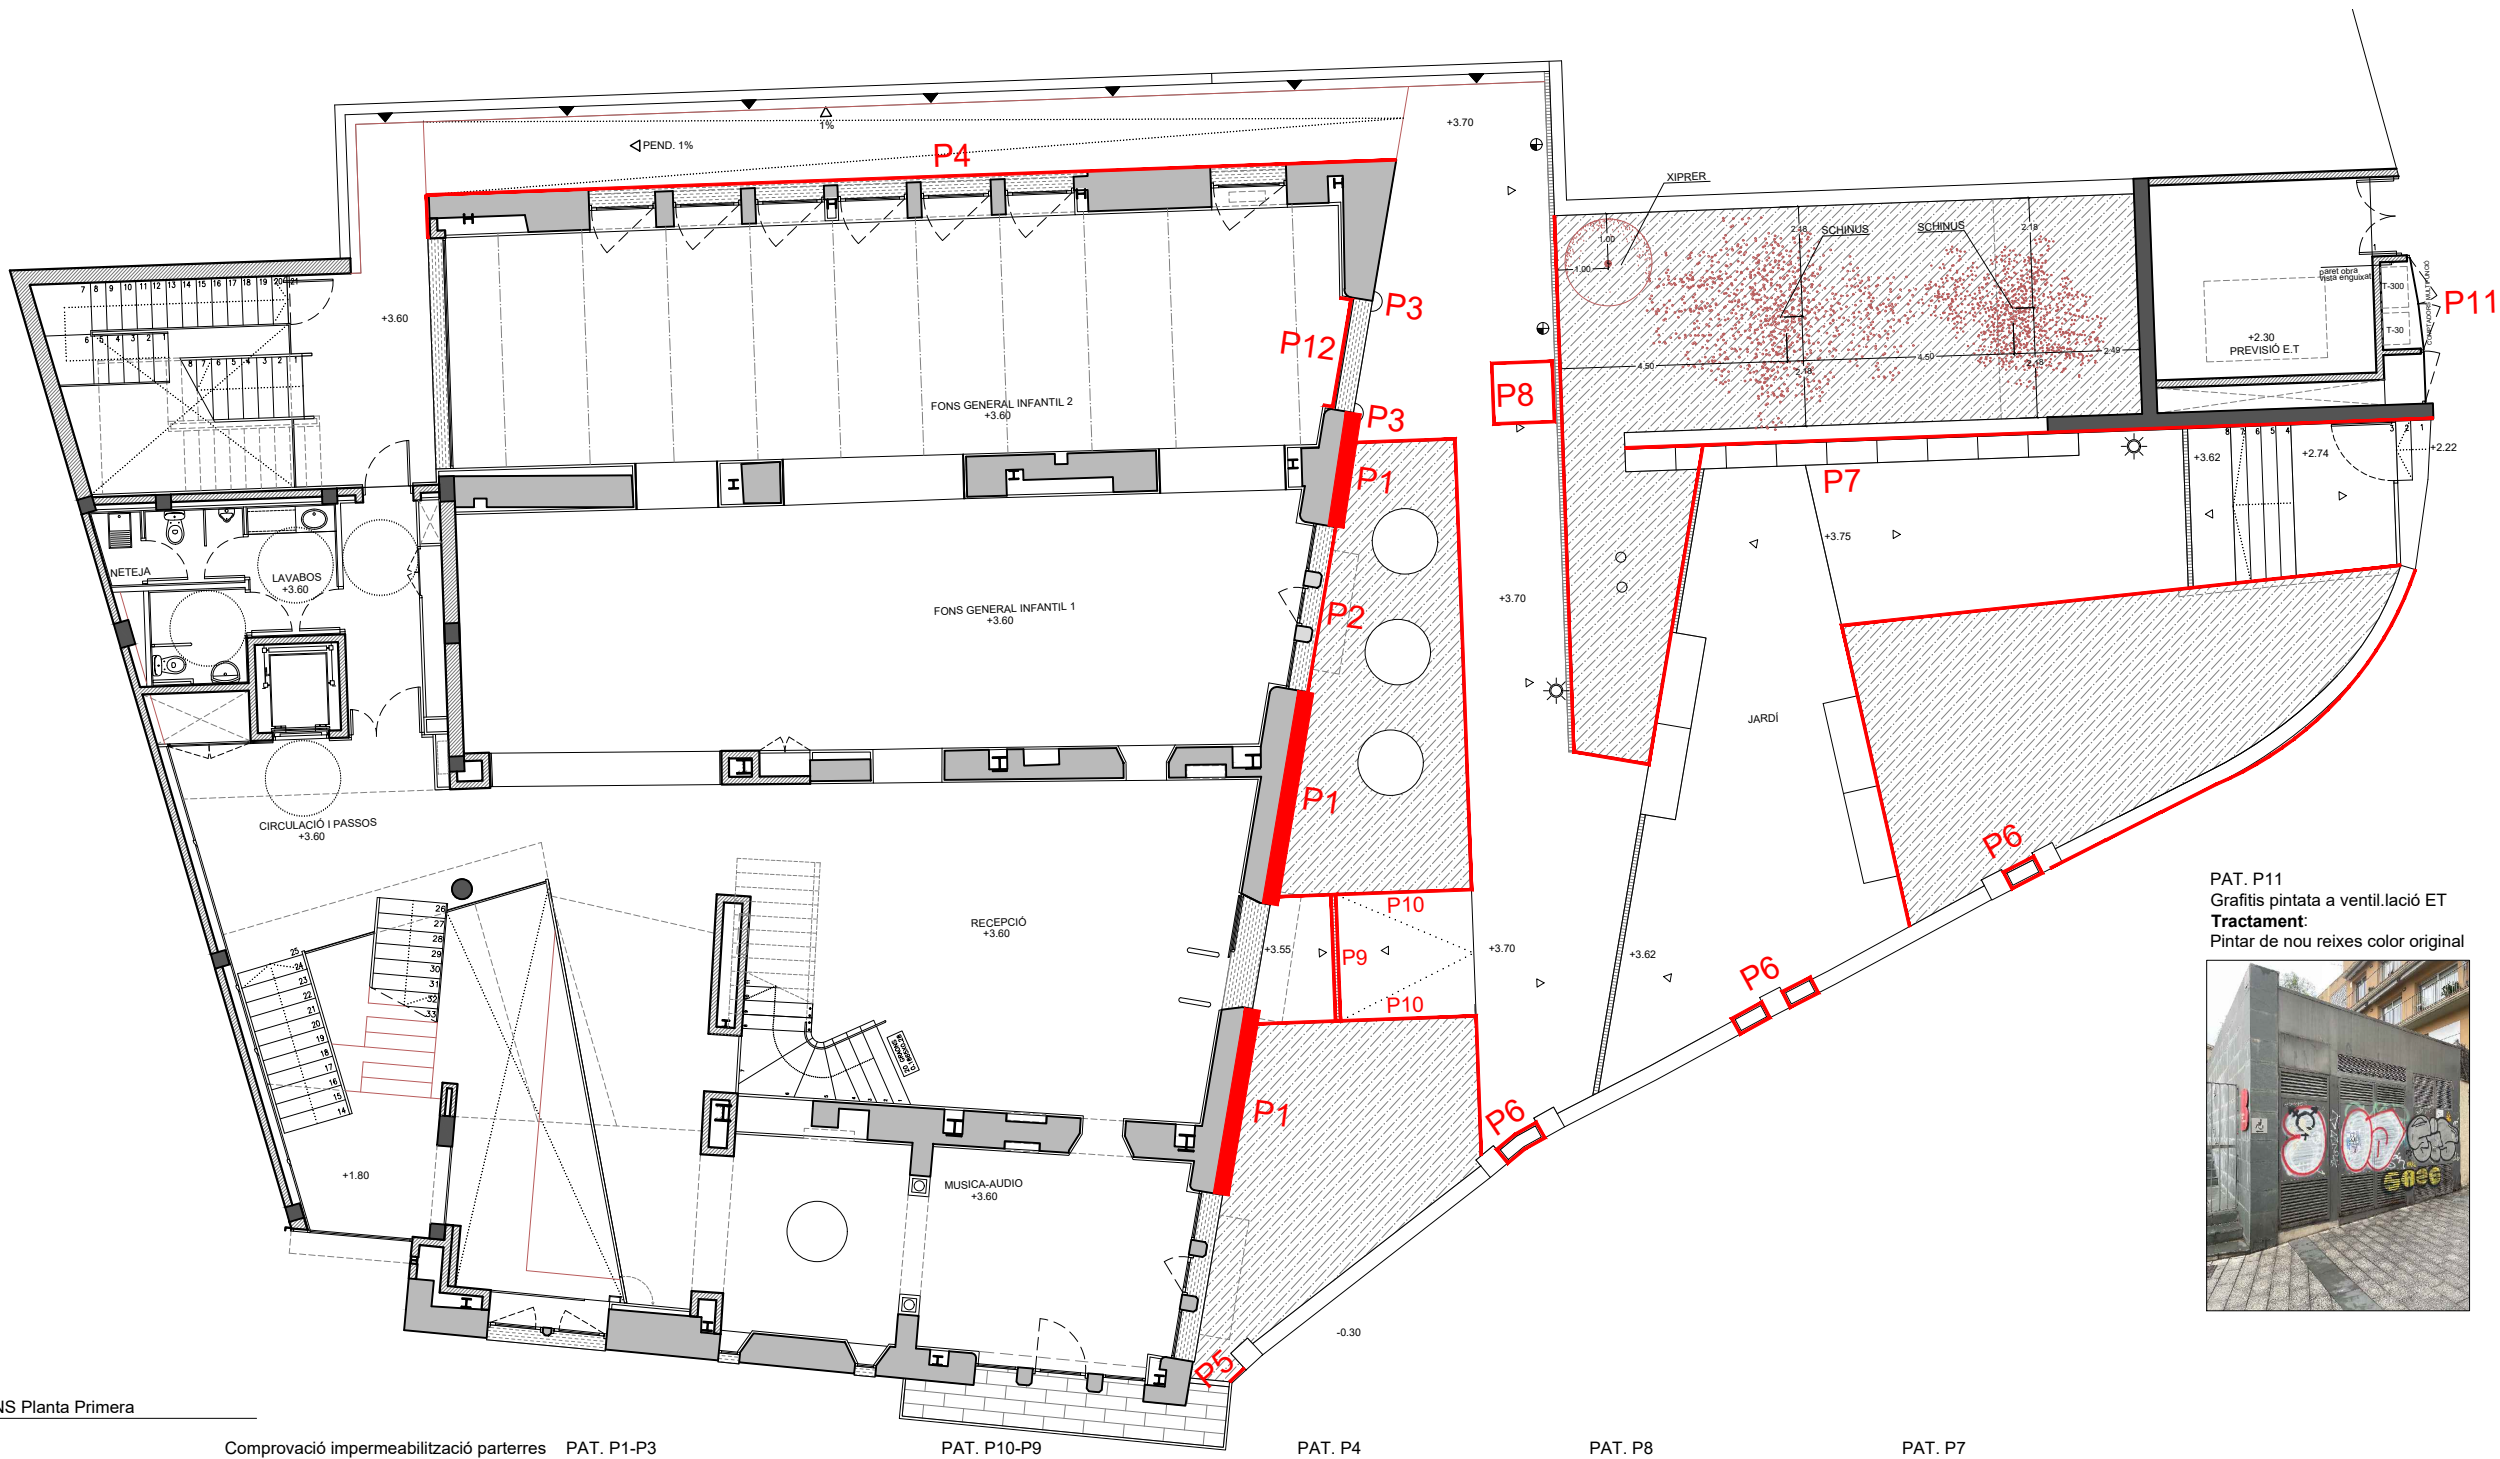
DATA
 A_02

PAT. P11
 Grafitis pintats a ventilació ET
Tractament:
 Pintar de nou reixes color original

PAT. P1
 Despreniment arrebossat original
Tractament:
 Repicat complet desde linea marcada per posteriorment arrebossar amb morter de calç amb textura, granulometria i tonalitat similar a l'original.

PAT. P8
 Oxidació tapa registre
Tractament:
 Substitució de la mateixa per trapa galvanitzada prelacada.

PAT. P7
 Aparició de sals a les peces de quarcita del mur
Tractament:
 Neteja a fons de la cara superficial i segellar juntes per evitar l'entrada d'aigua a l'interior.

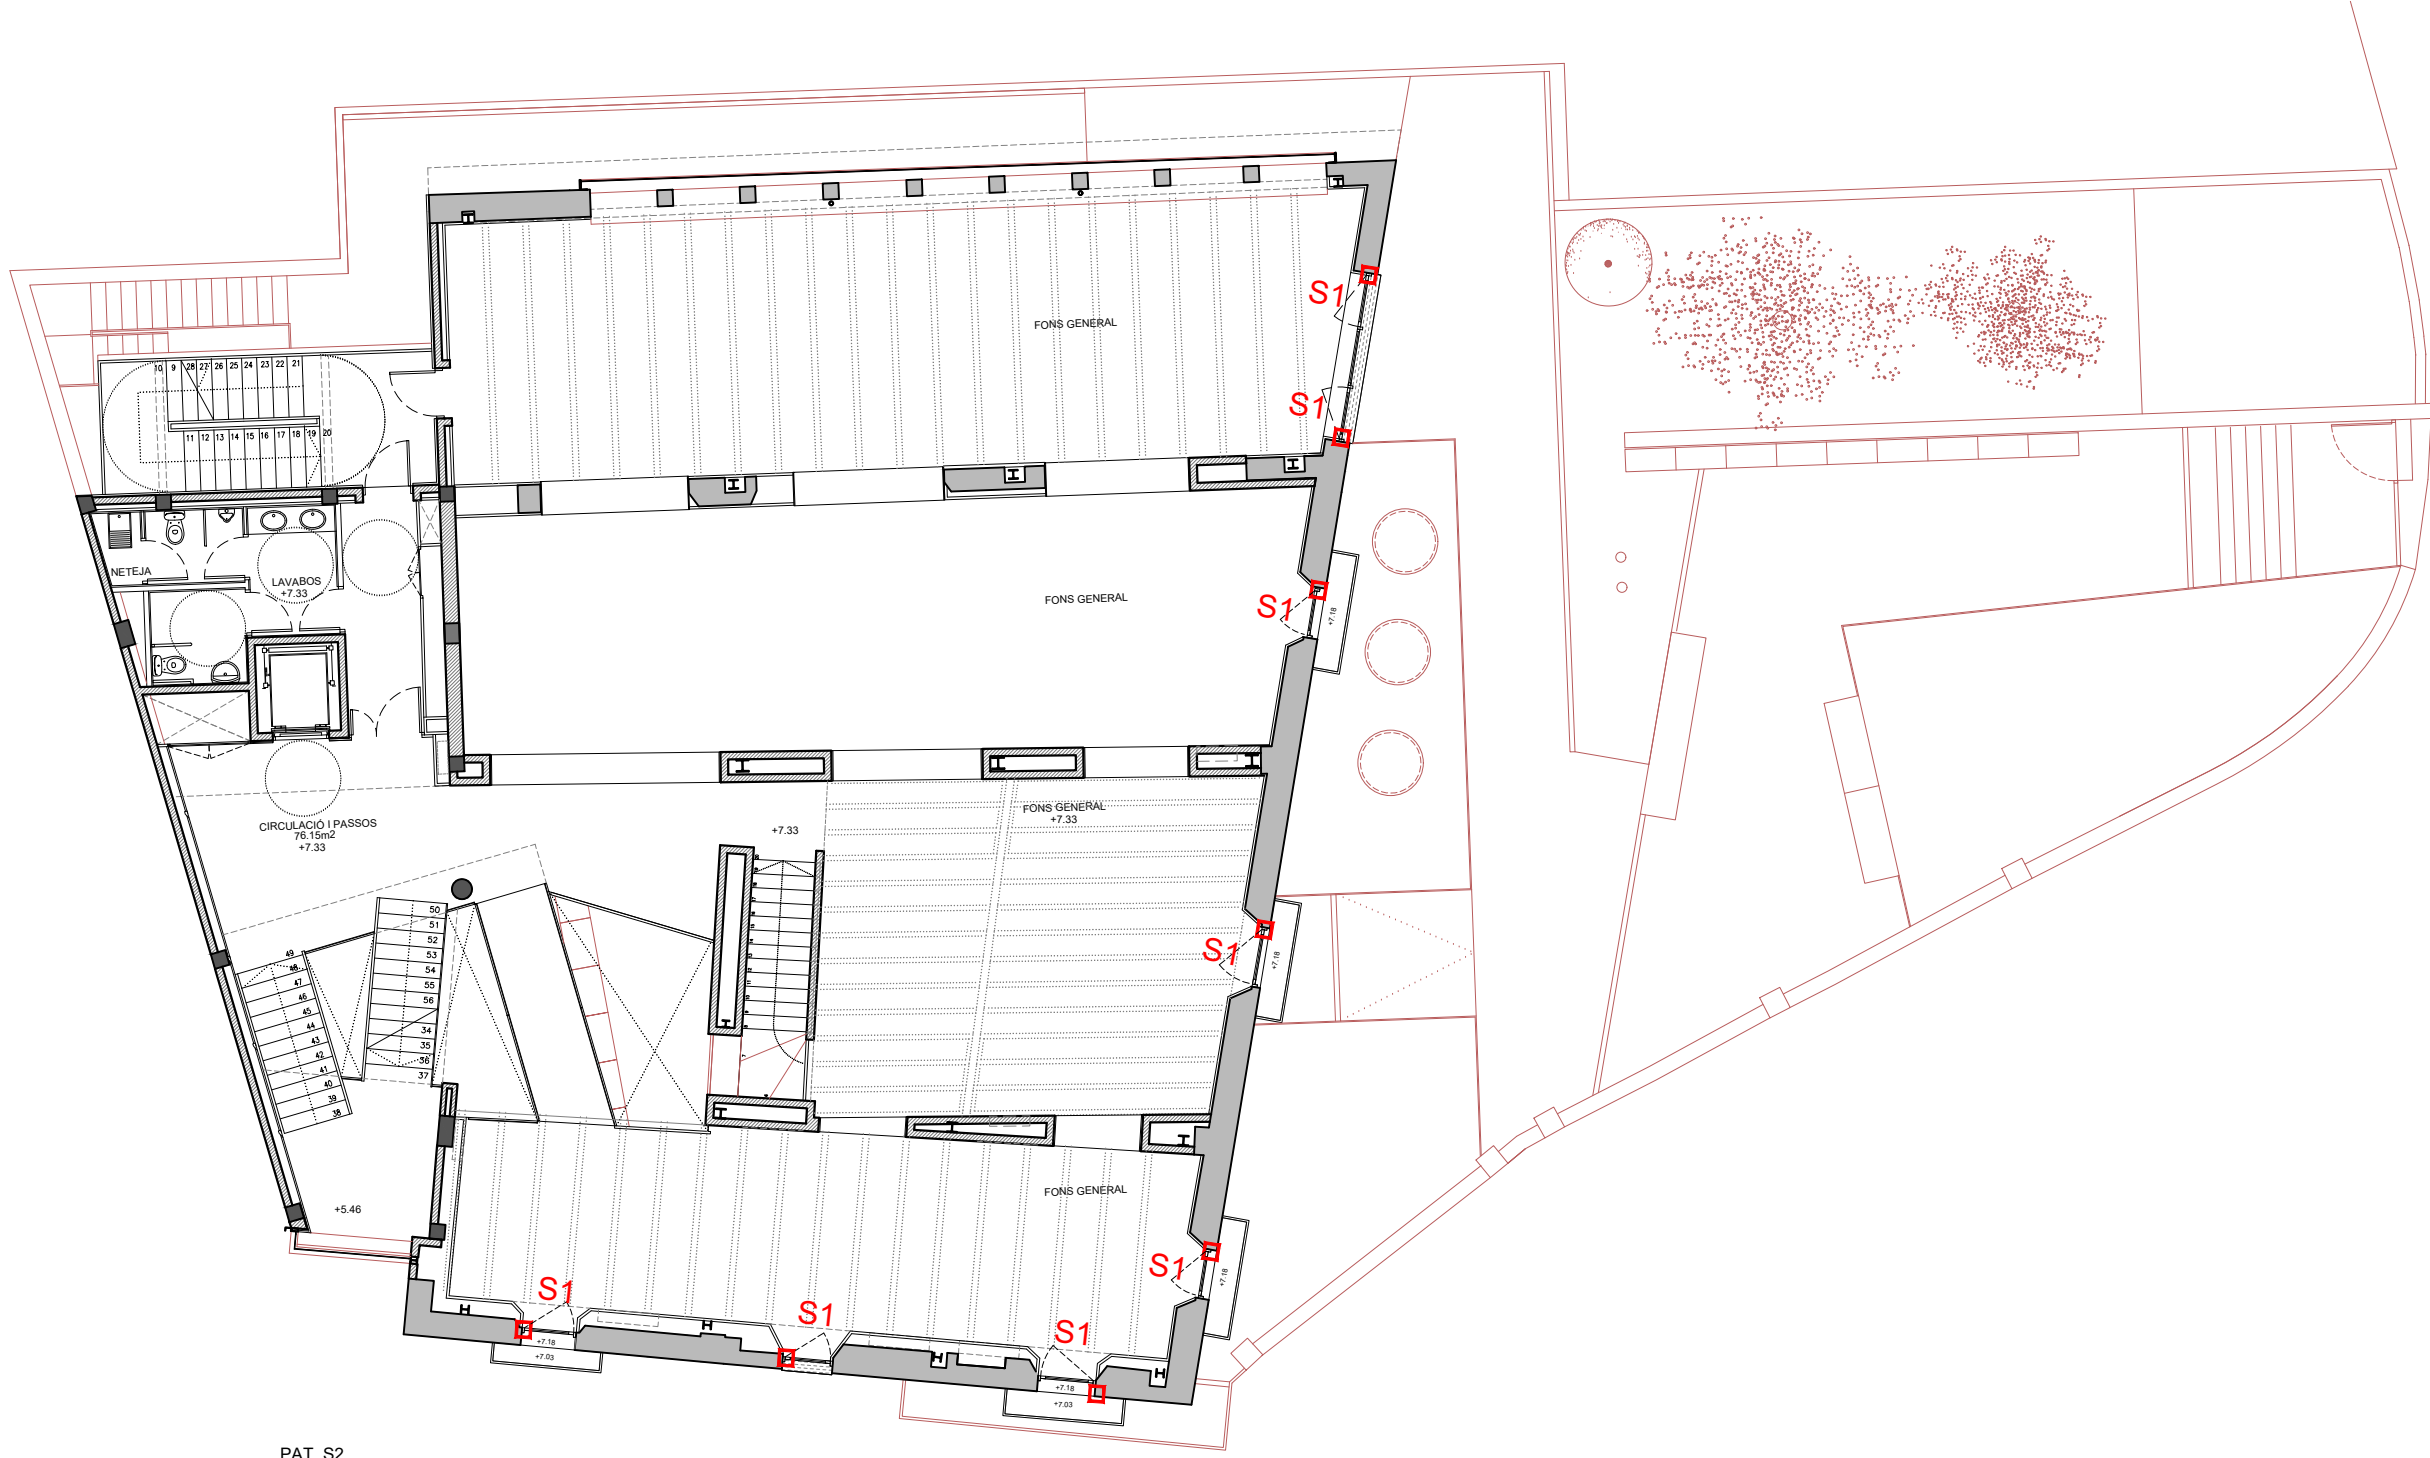
A_03

PAT. S1
Aparició de sals a les peces de quarcita del mur
Tractament:
Neteja a fons de la cara superficial i segellar juntes per evitar l'entrada d'aigua a l'interior.

PAT. S2
Aparició de sals a les peces de quarcita del mur
Tractament:
Neteja a fons de la cara superficial i segellar juntes per evitar l'entrada d'aigua a l'interior.

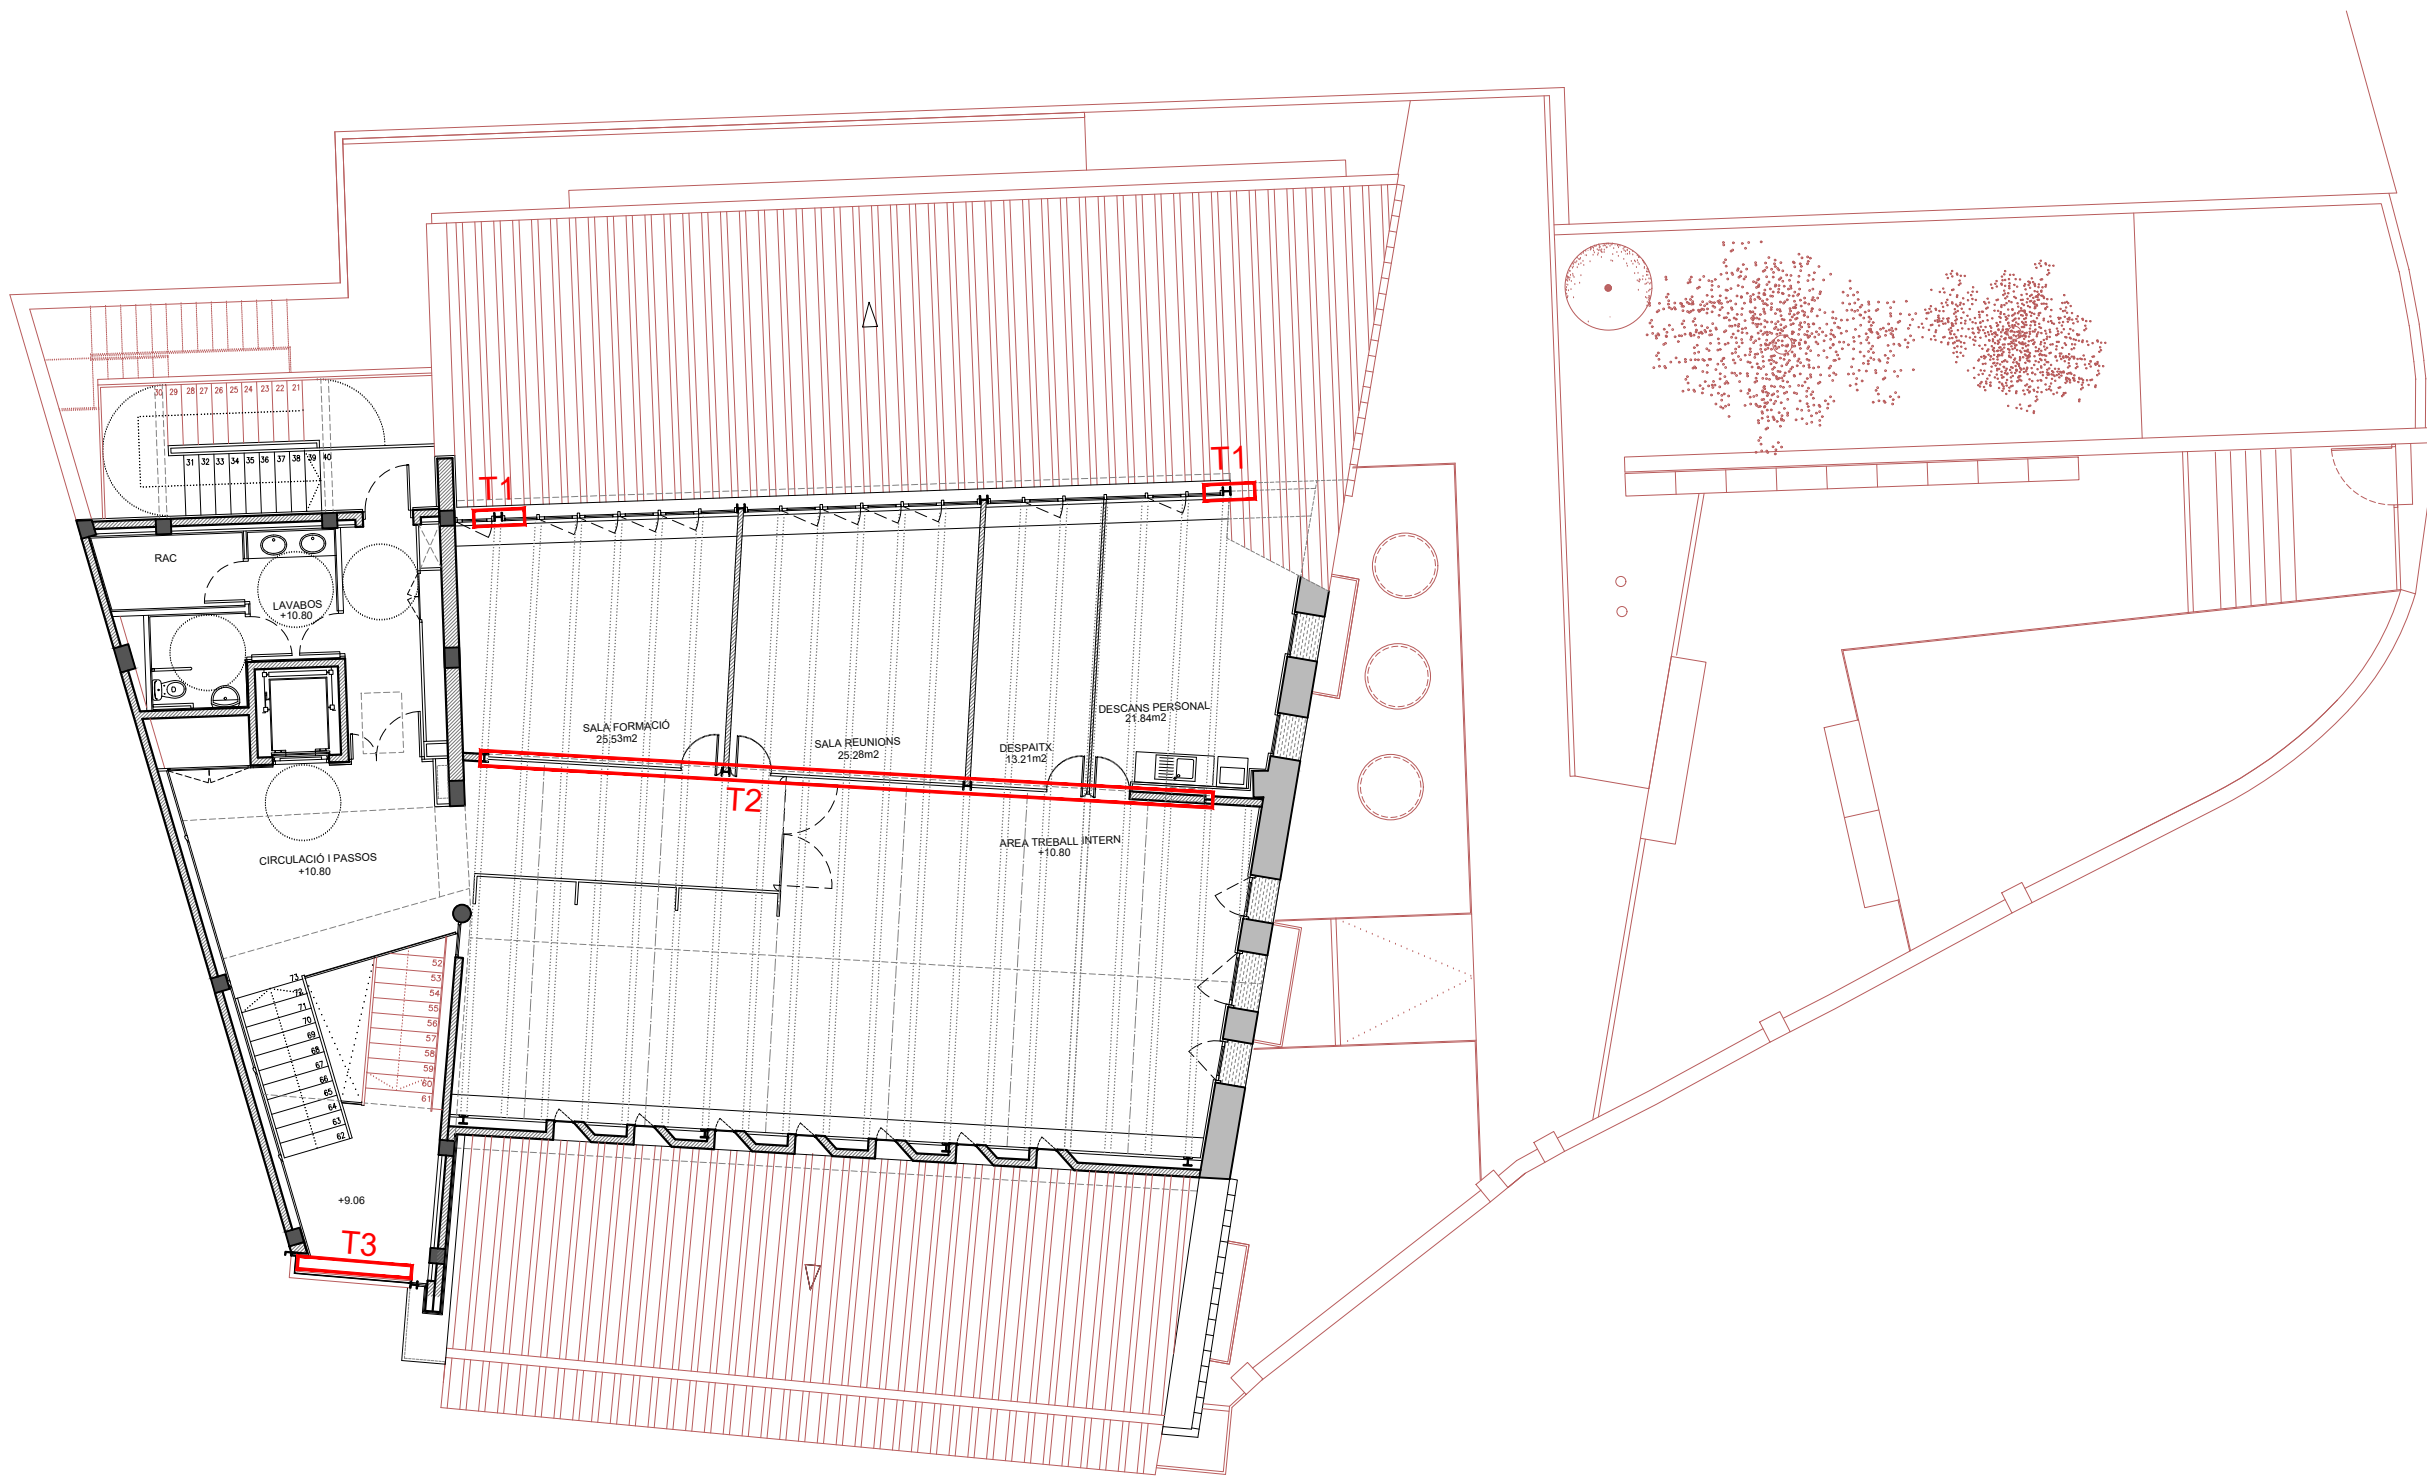
A_04

PAT. T3
 Entrada humitat exterior per entrega entre fusteria i obra. Fisures superficials
Tractament:
 Segellar exteriorment amb silicona color fusteria. trasdossar amb pasta d'agarre nova placa de cartro-guix, massillar i pintar ampit finestra.

PAT. T2
 Goteres en la viga HEB 300
Tractament:
 Subsanan entrada aigua per canal coberta, netejar i tornar a pintar amb pintura RF 30 color blanc.

PAT. T2
 Goteres en la viga HEB 300
Tractament:
 Subsanan entrada aigua per canal coberta, raspar, netejar i tornar a pintar amb pintura RF 30 color blanc.

PAT. T3
 Aparició de humitat al sostre del finestral de l'escala
Tractament:
 Masillar, raspar i tornar a pintar

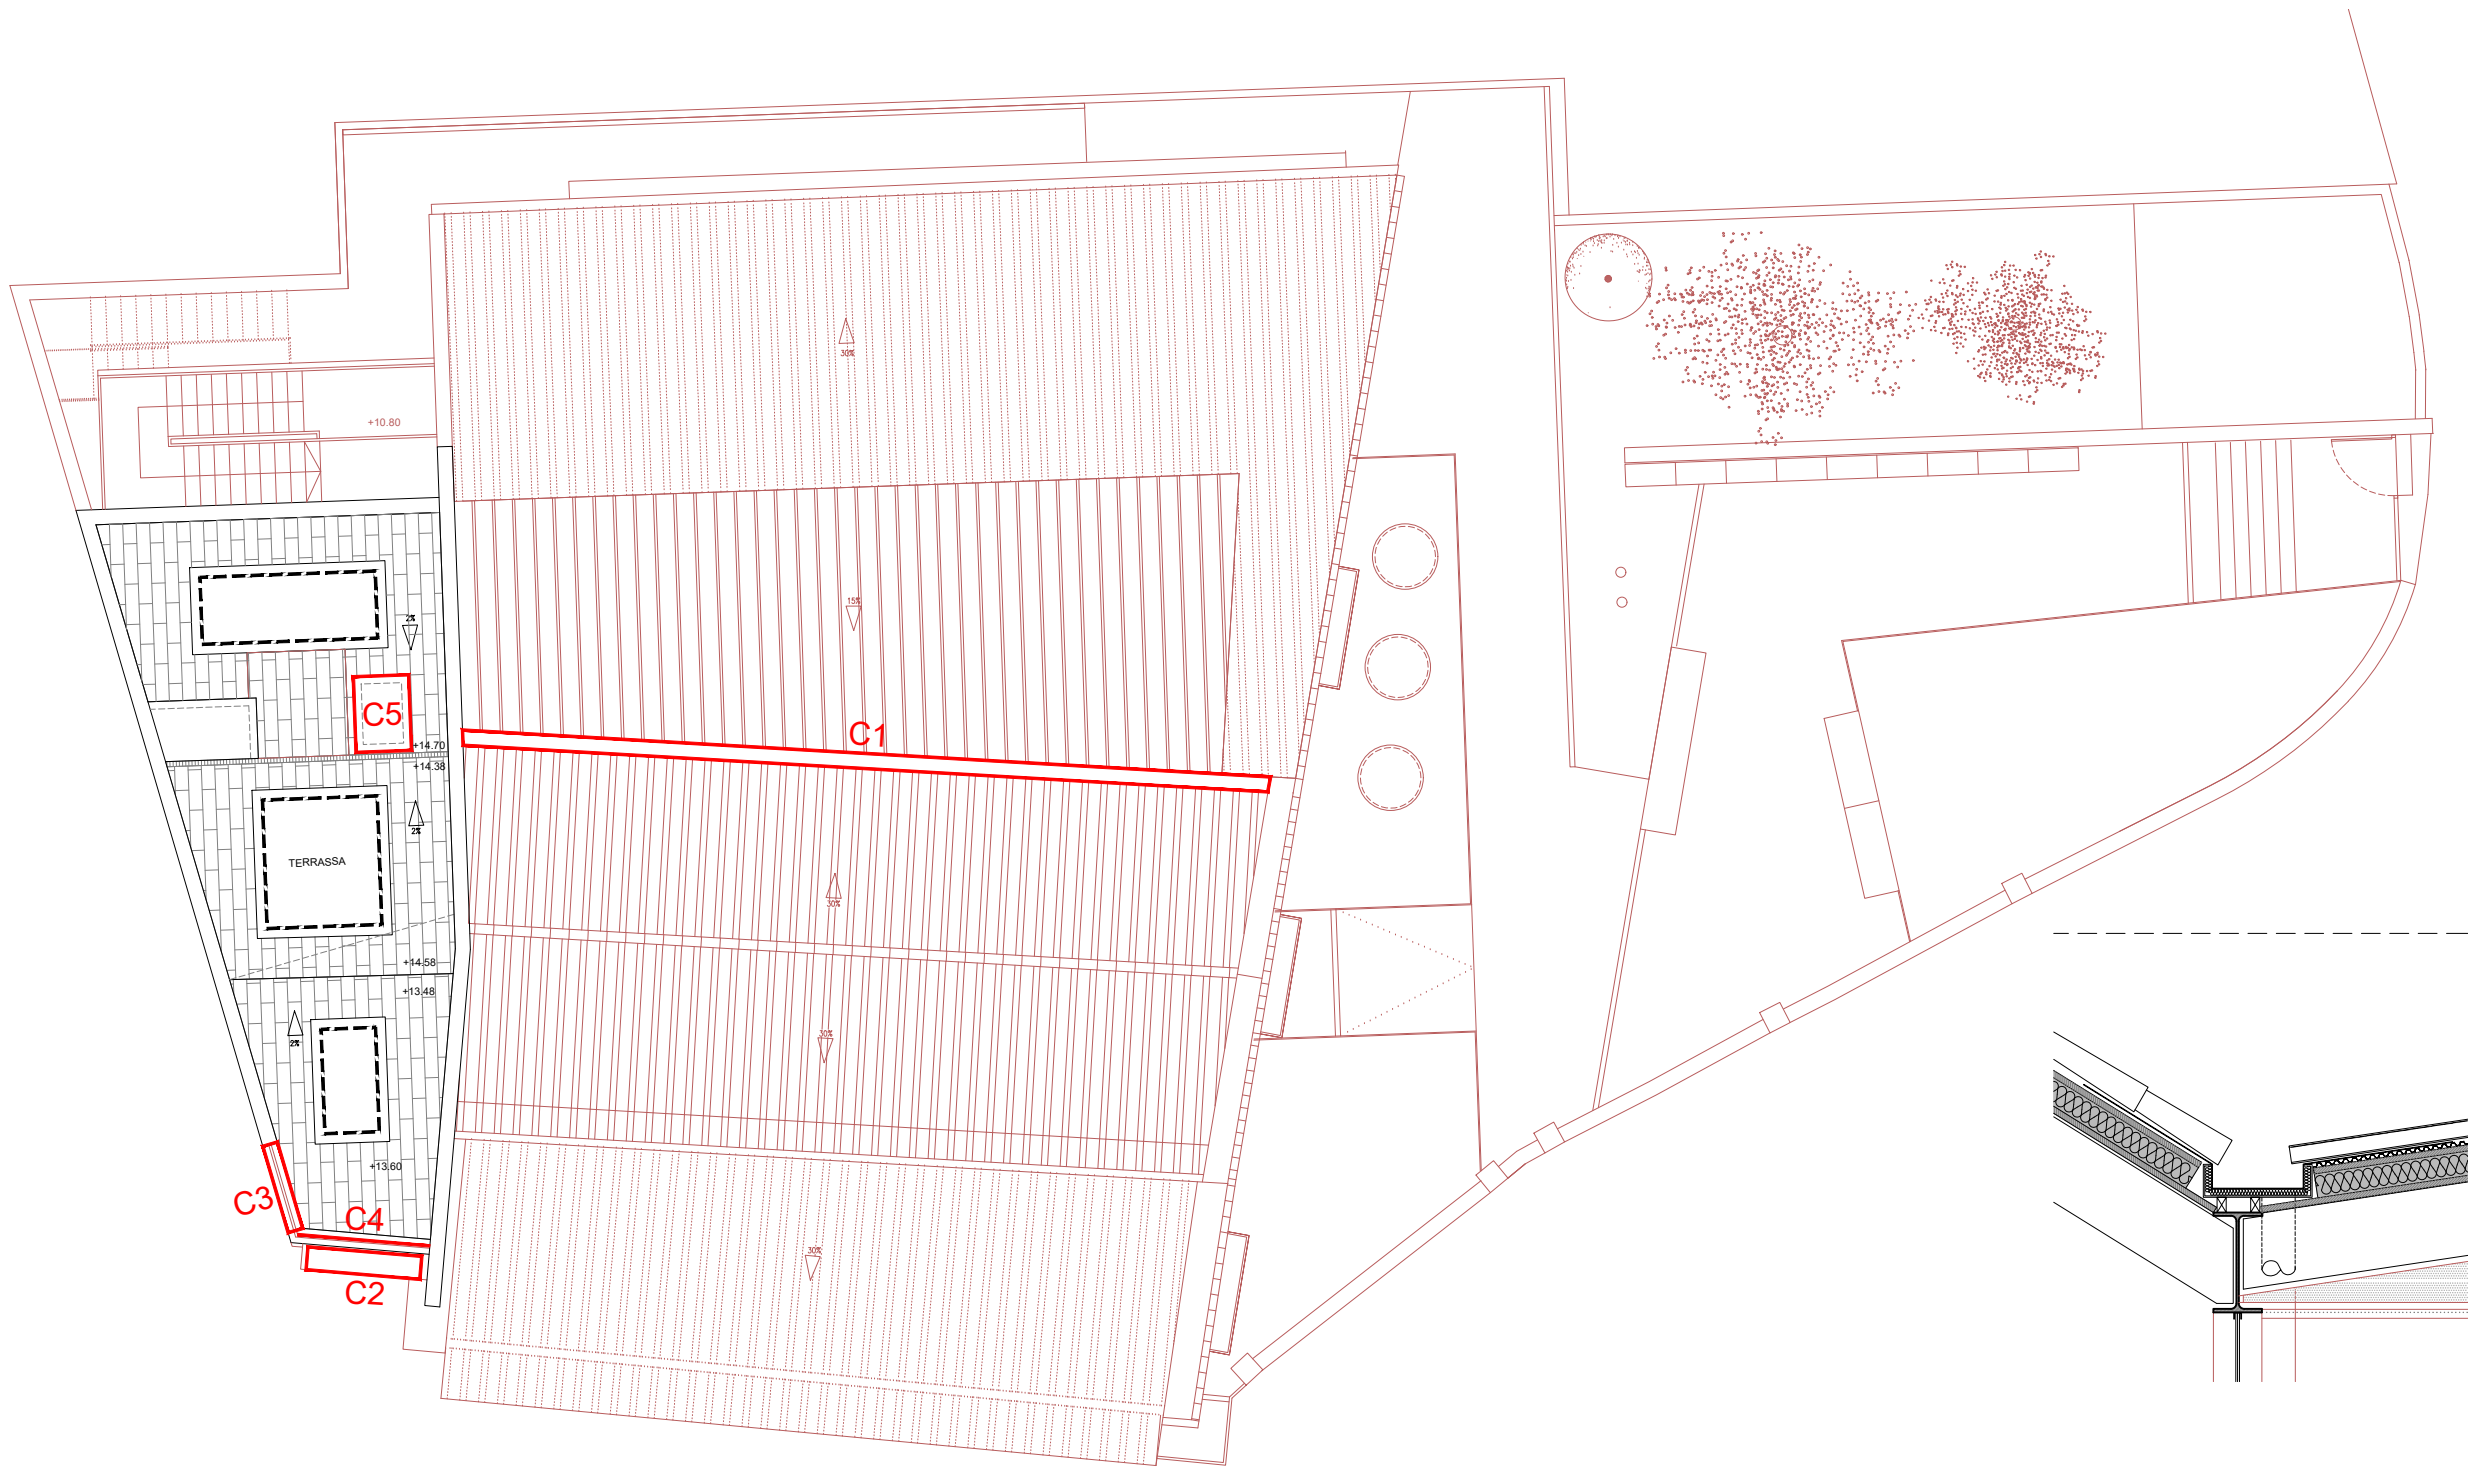
DATA
A_05

PAT. C1
 Goteres en la planta inferior
Tractament:
 Substitució del aïllament per airbur
 2cm. Nova canal de pvc amb
 pendent mínima 0.5% amb solape i
 segellat de les juntes.
