PROJECTE TÈCNIC DE LES OBRES DE REHABILITACIÓ DE LES
PATOLOGIES DE LES FAÇANES I COBERTA DE LA
BIBLIOTECA CAN MARINER D'HORTA. BARCELONA

DISTRICTE D'HORTA- GUINARDÓ
RONDA GUINARDÓ 49, BARCELONA 08024

DESEMBRE 2023

DADES GENERALS. MEMÒRIA. AMIDAMENTS I PRESSUPOST. DOC. GRAFICA

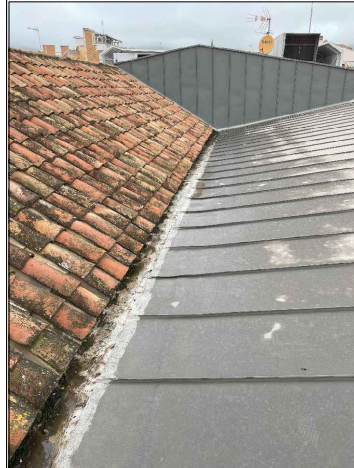
PAT. C2
 Goteres en la planta inferior
Tractament:
 Modificació lleugera de la geometria
 per evitar l'estancament de l'aigua
 Rejuntat de possibles filtracions .

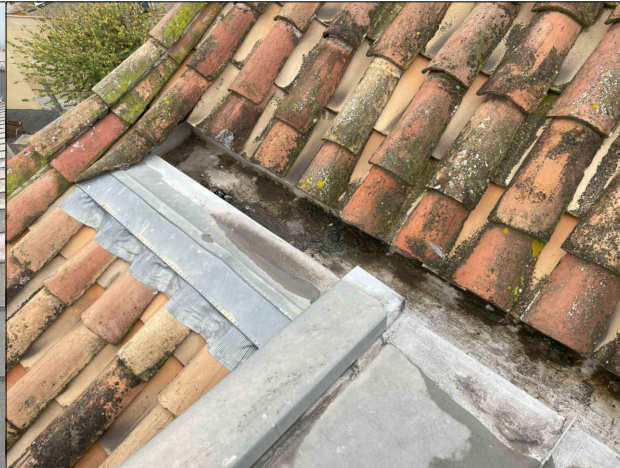
PAT. C3
 Desaparició cubremurs de Zinc
Tractament:
 Col.locació de noves peces de zinc
 amb igual geometria cobrint sobre i
 lateral de mur de bloc.

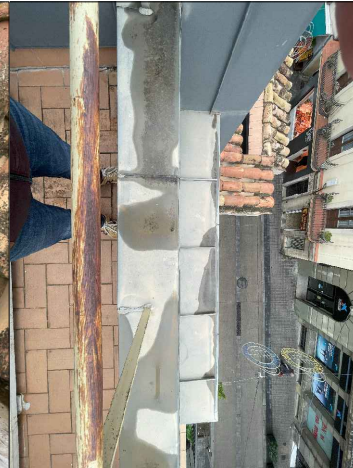
PAT. C4
 Desaparició passama.
Tractament:
 Raspat i neteja del perfil i pletines.
 Pintat amb dues capes d'imprimació i tres
 d'acabat.
 Gruix mínim 180micres.

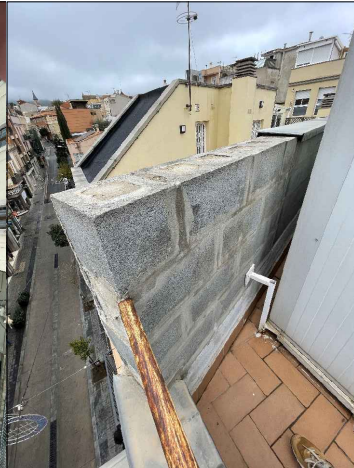
PAT. C5
 Oxidació tapa sortida a coberta
Tractament:
 Raspat i neteja de la tapa.
 Pintat amb dues capes d'imprimació i tres
 d'acabat.
 Gruix mínim 180micres.
