ANNEX GRÀFIC

REPARACIÓ DE LA TANCA PERIMETRAL DEL PARC DE BOMBERS DE LA ZONA FRANCA

ÍNDIX DE PLÀNOLS

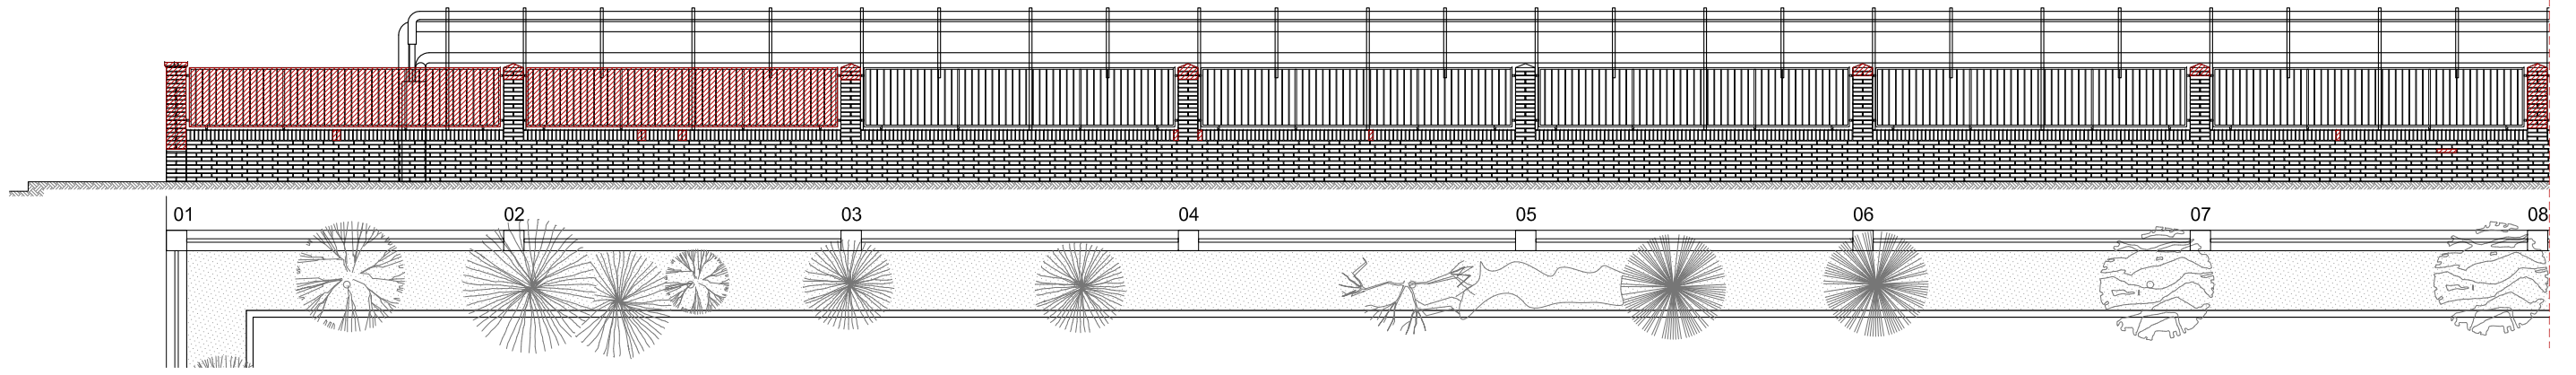
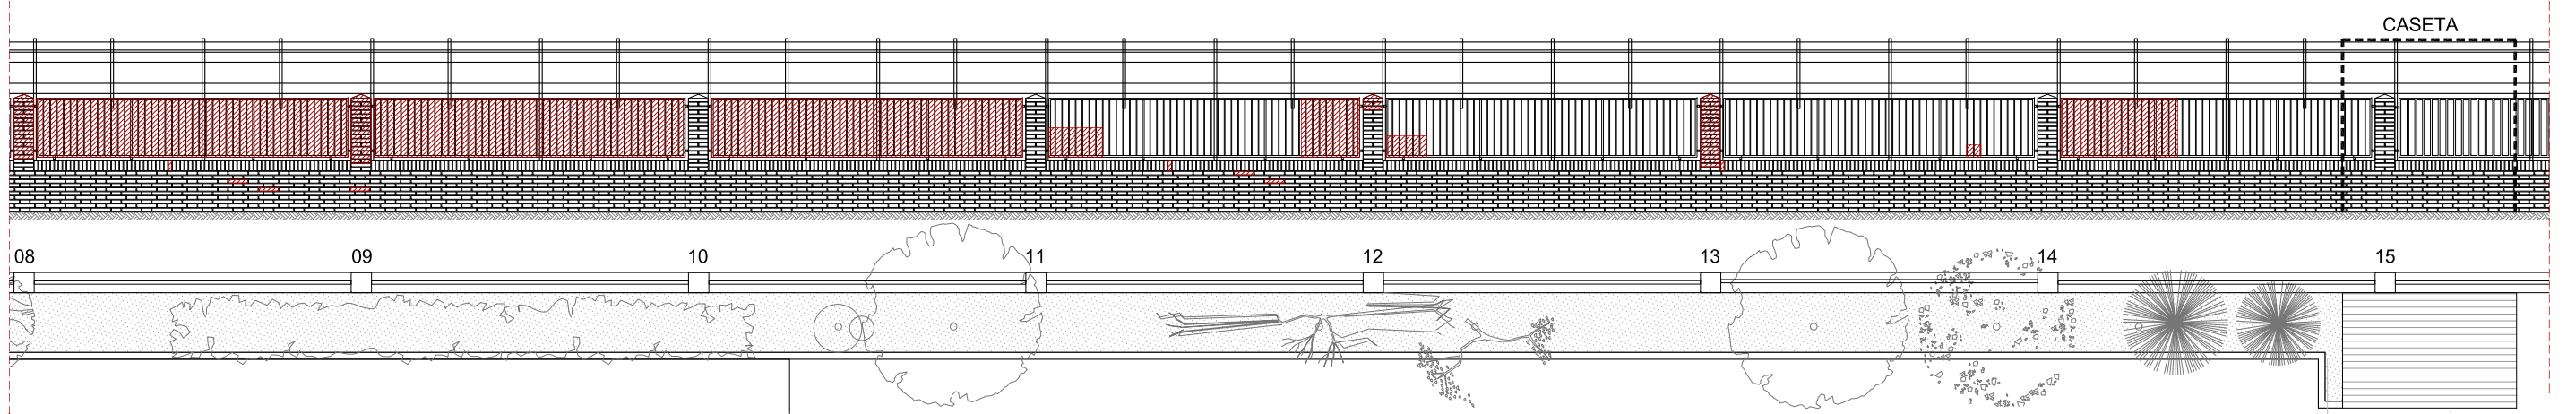
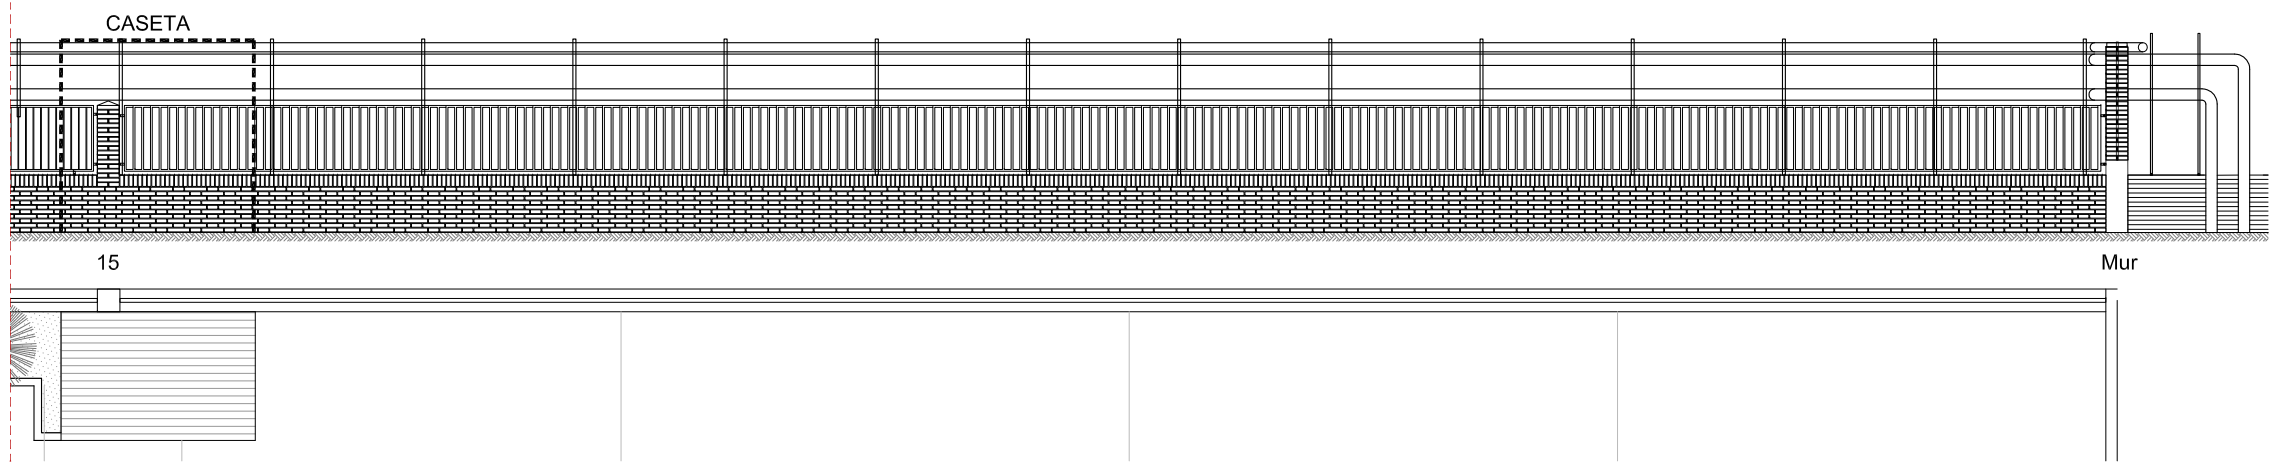
PARTS MALMESES

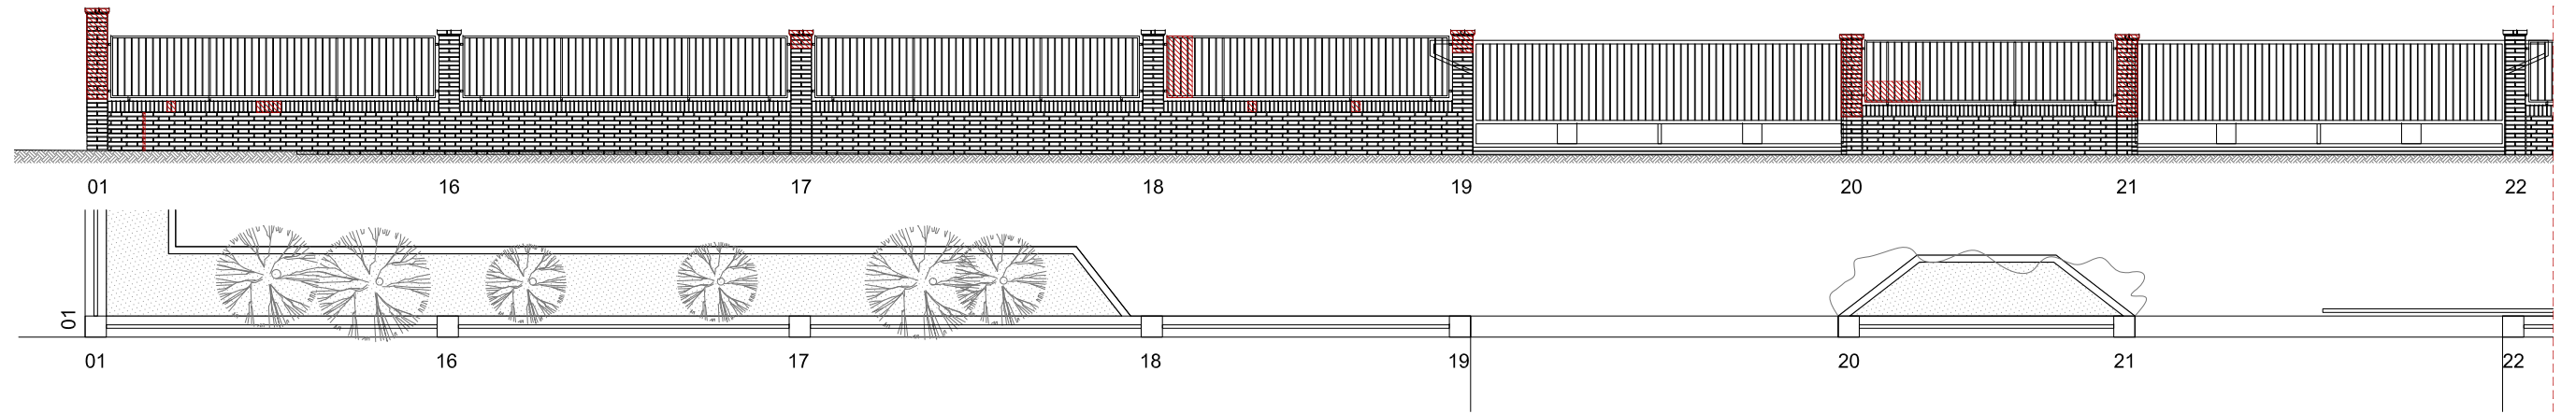
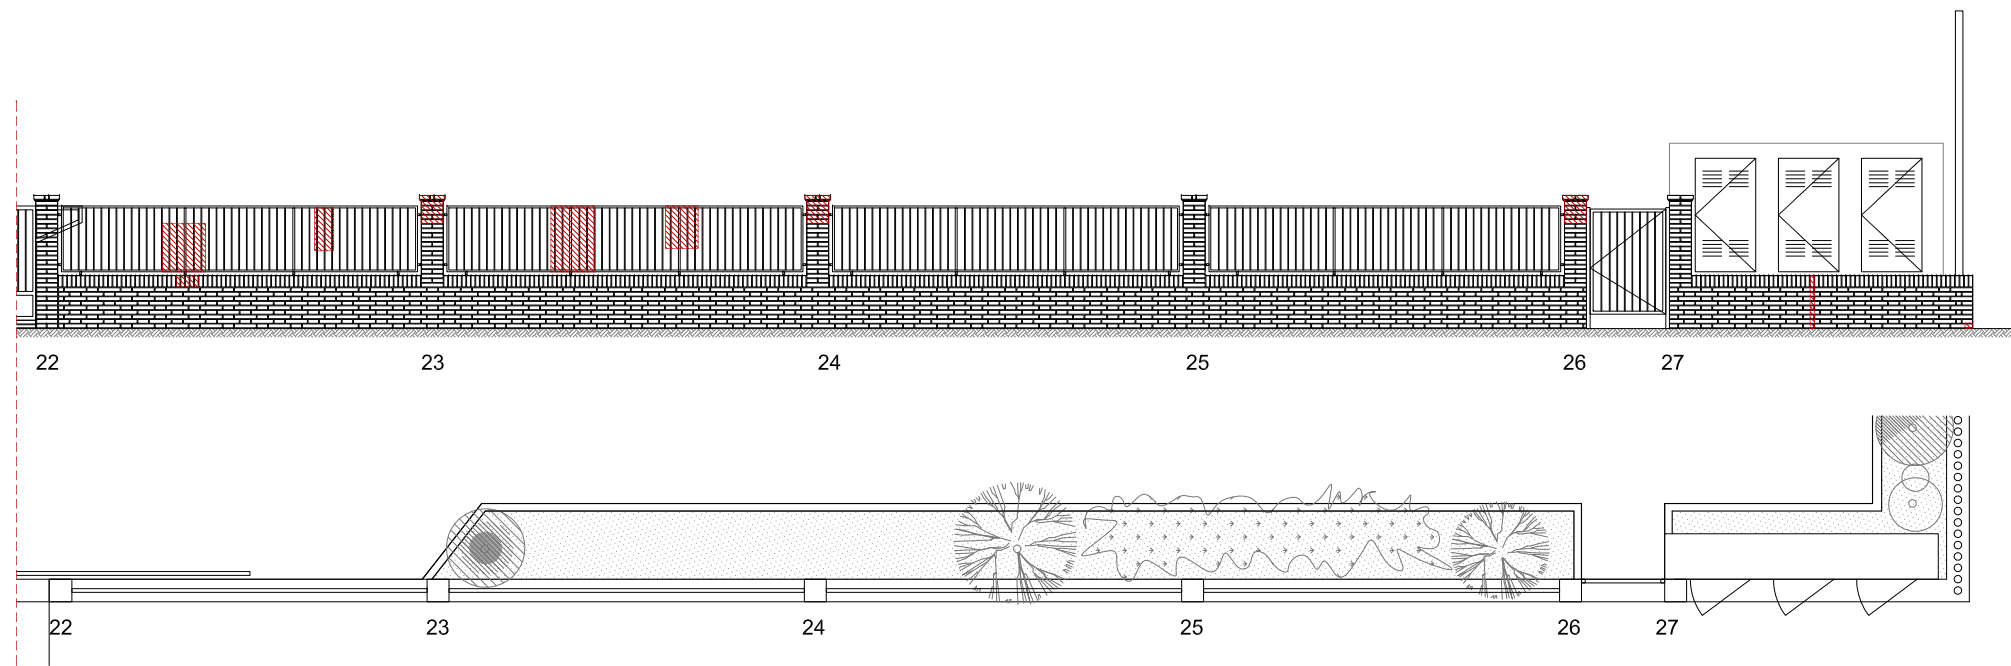
PARTS MALMESES

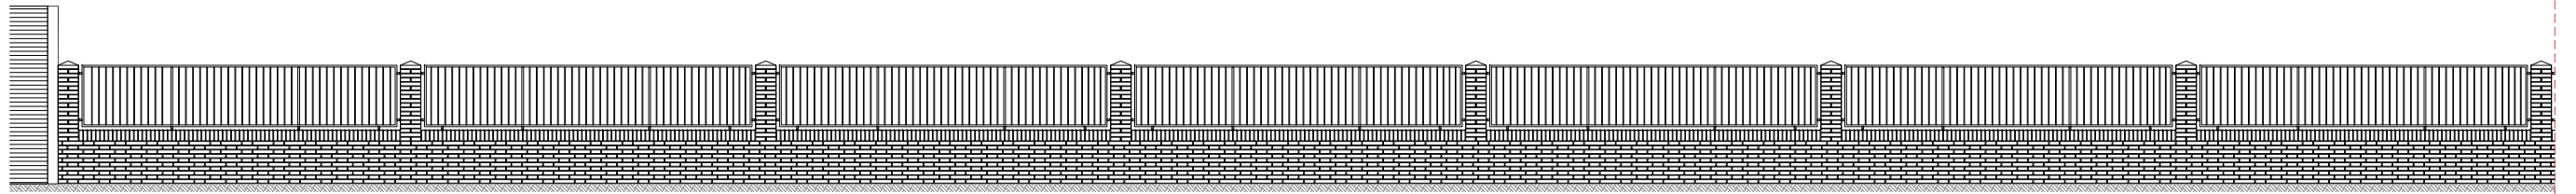
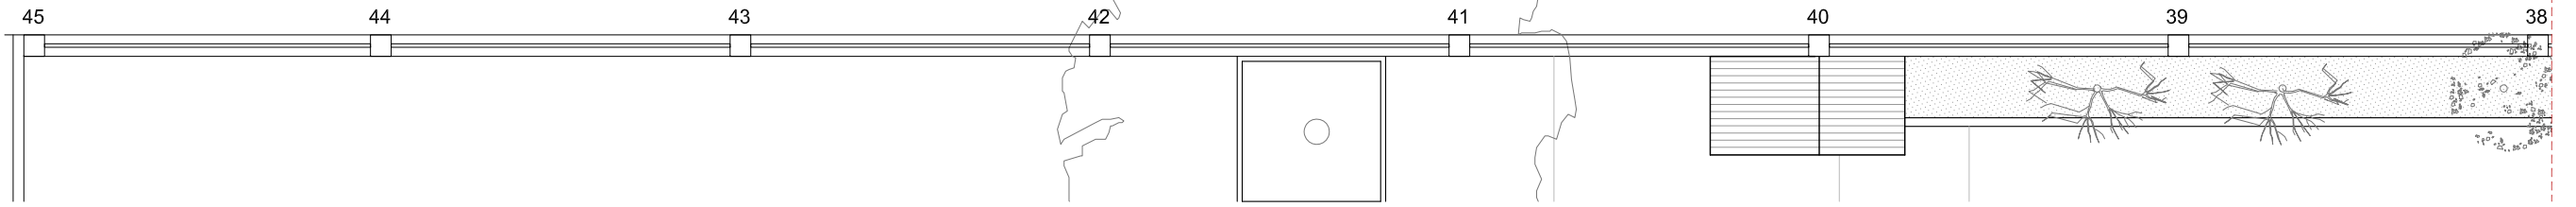
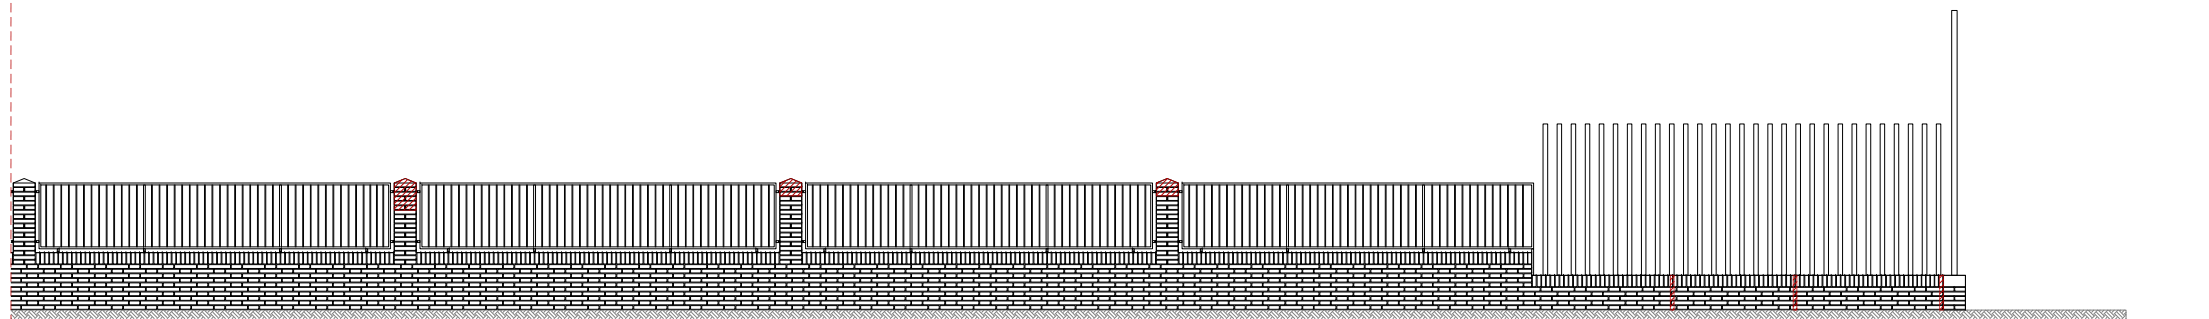
PARTS MALMESES
