MEMÒRIA DE LES OBRES DE REPARACIÓ I IMPERMEABILITZACIÓ DE 10 GALERIES DE SERVEIS DEL 22@ (NÚMEROS 28, 32 i 34)

**REPORTATGE FOTOGRÀFIC DE LES OBRES DE REPARACIÓ I
IMPERMEABILITZACIÓ DE 3 GALERIES DE SERVEIS DEL 22@
(NÚMEROS 28, 32 i 34)**

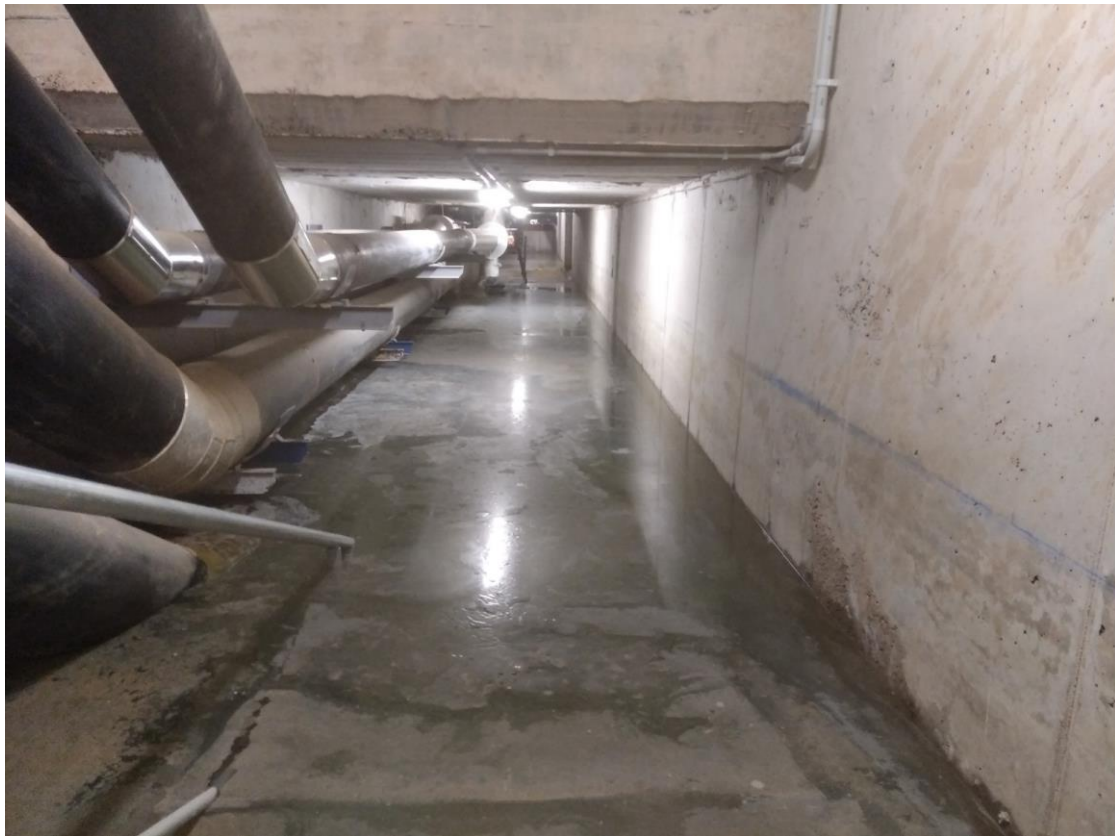
Galeria de Serveis 28. Vista general de la galeria.

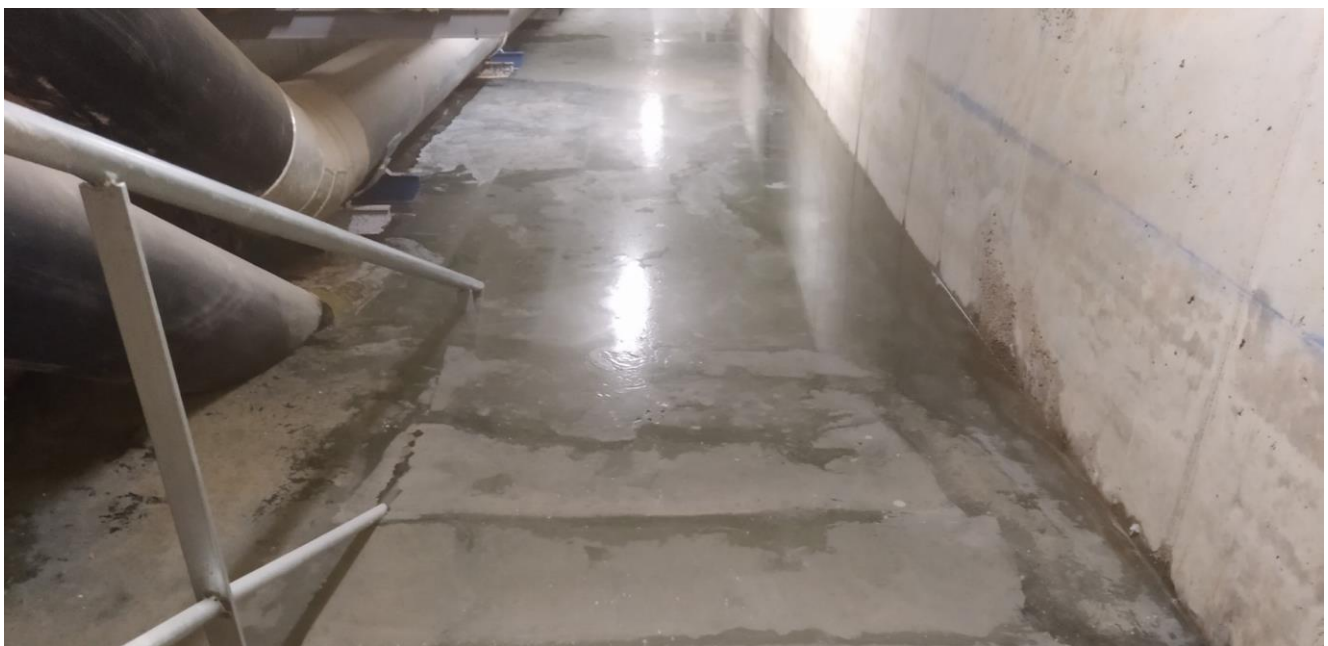
1. Galeria 28. Aquesta galeria es troba actualment inundada a causa de la pujada del nivell d'aigua freàtica en la zona per lo qual cosa no va ser possible observar amb detall els punts d'entrada d'aigua, per a això s'ha de realitzar un buidatge amb bomba d'aspiració d'aigua freàtica per a poder ingressar a la galeria i fer els treballs corresponents. És possible que els problemes d'entrada d'aigua siguin diversos i en diferents punts on s'hauran de realitzar sanejament de juntes entre solera i mur de galeria, com també injecció en fissures que es detectin. En la solera s'haurà d'injectar resina per a tractament de filtracions juntament amb la neteja i retirada de tractaments interiors. Existeixen dins d'aquesta galeria canonades i instal·lacions de DISTRICLIMA, per la qual cosa si es troben punts de filtració d'aigua producte d'aquestes instal·lacions, s'haurà de fer un treball en conjunt i coordinat amb DISTRICLIMA per a la impermeabilització de fugides i fissures de les possibles filtracions d'aigua. Aquesta galeria és monitoritzada per ADCOGASE i porta el seu control i gestió.

Galeria de Serveis 28. Detall d'inundació de la galeria.

1. Buidat amb bomba d'aspiració l'aigua freàtica i taponat puntuals amb morter instantani obturador de vies d'aigua com a treballs previs d'accés a galeria.
2. Saneig de juntes entre solera i mur, inclosa la retirada de tractaments anteriors, inclosa la retirada i gestió de materials generats.
3. Injecció juntes i fissures amb resines de poliuretà i/o gel hidroestructurals en juntes constructives de galeria d'unió de solera/mur i/o mur/mur.
4. Segellat e impermeabilització de juntes i fissures detectades, mitjançant sistemes combinats de bandes de segellat flexibles, morters epoxi i morters hidròfugs.
5. Saneig de parament horitzontal, inclosa la retira i gestió de material generat.
6. Injecció de resines en parament horitzontal per tractament de filtracions.
7. Decantat de sòlids produïts pels treballs abans del buidat a la xarxa de clavegueram.

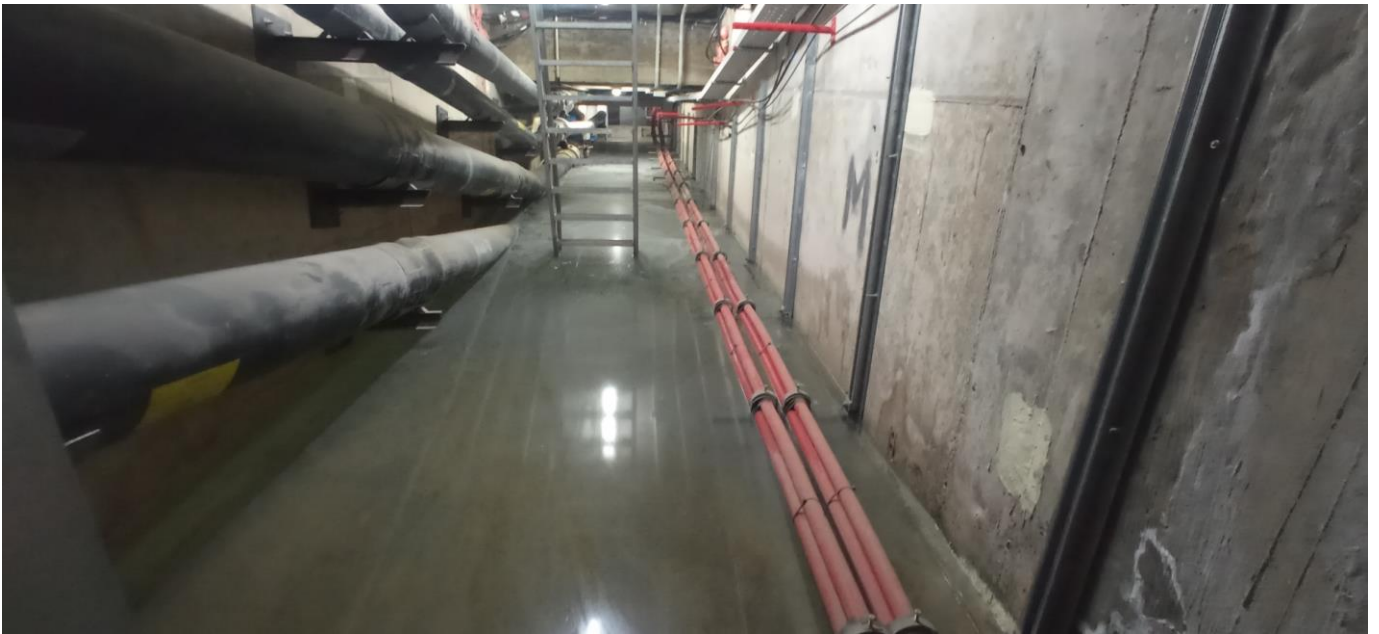
Galeria de Serveis 32. Vista general de la galeria.

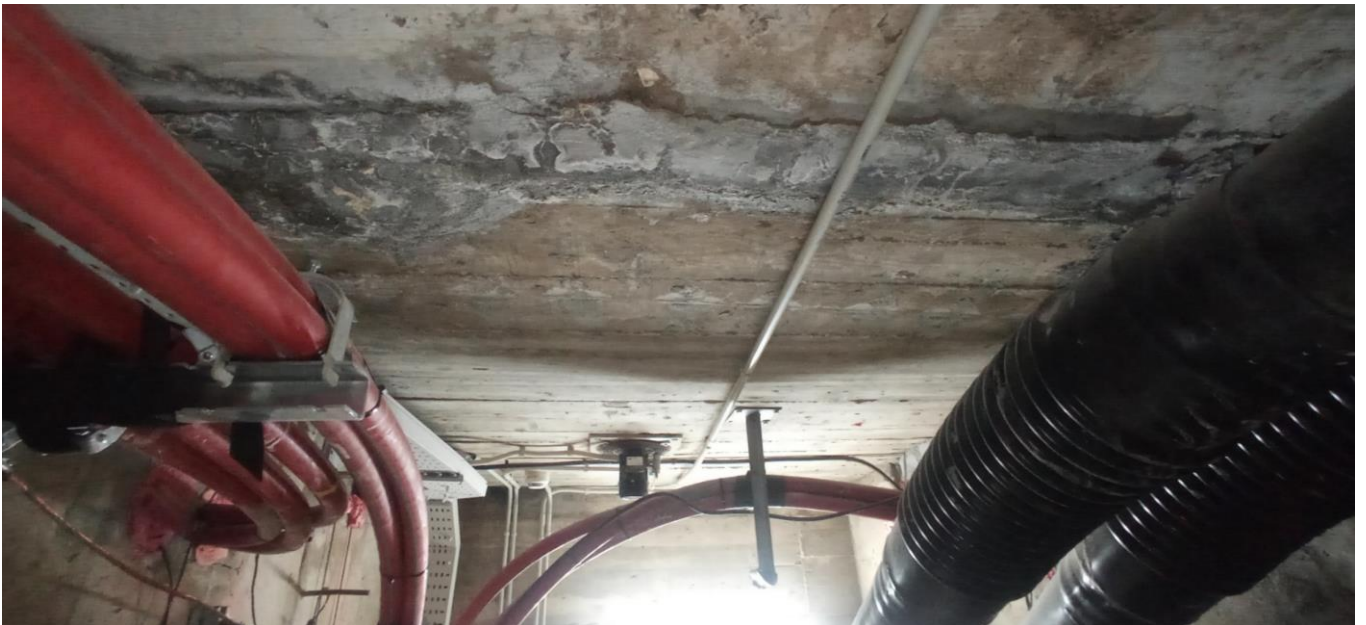
2. Galeria 32. Aquesta galeria es troba actualment inundada a causa de la pujada del nivell d'aigua freàtica en la zona. Existeixen zones humides i diversos punts de filtració d'aigua en les juntes constructives d'unió de solera/mur i mur/mur de la galeria on s'han de realitzar injeccions amb resines de poliuretà i/o gels hidroestructurals. Per a reparar les juntes entre solera i mur s'hauran de fer treballs de sanejament, inclosa la retirada de tractaments anteriors per a assegurar la impermeabilització de la galeria. En el pou de bombeig per drenatge de la galeria és possible observar una acumulació d'aigua provinent del mateix drenatge i de possibles punts de filtració en la solera, per la qual cosa s'han de fer un saneig i tractament d'injecció de resines per a les filtracions que es detectin. Existeixen dins d'aquesta galeria canonades i instal·lacions de DISTRICLIMA, per la qual cosa si es troben punts de filtració d'aigua producte d'aquestes instal·lacions, s'haurà de fer un treball en conjunt i coordinat amb DISTRICLIMA per a la impermeabilització de fugides i fissures de les possibles filtracions d'aigua. **En aquest galeria és imprescindible actuar amb rapidesa ja que les entrades d'aigua estan afectant a la Galeria de Serveis adjacent de dos edificis privats (Pallars, 193 – 201 i Pallars, 190 – 198) amb possibles reclamacions a l'Ajuntament per danys i perjudicis.** Aquesta galeria és monitoritzada per ADCOGASE i porta el seu control i gestió.

Galeria de Serveis 32. Detall d'humitat en el sostre de la galeria.

1. Buidat amb bomba d'aspiració l'aigua freàtica i taponat puntuals amb morter instantani obturador de vies d'aigua com a treballs previs d'accés a galeria.
2. Saneig de juntes entre solera i mur, inclosa la retirada de tractaments anteriors, inclosa la retirada i gestió de materials generats.
3. Injecció juntes i fissures amb resines de poliuretà i/o gel hidroestructurals en juntes constructives de galeria d'unió de solera/mur i/o mur/mur.
4. Segellat e impermeabilització de juntes i fissures detectades, mitjançant sistemes combinats de bandes de segellat flexibles, morters epoxi i morters hidròfugs.
5. Saneig de parament horitzontal, inclosa la retira i gestió de material generat.
6. Injecció de resines en parament horitzontal per tractament de filtracions.
7. Decantat de sòlids produïts pels treballs abans del buidat a la xarxa de clavegueram.

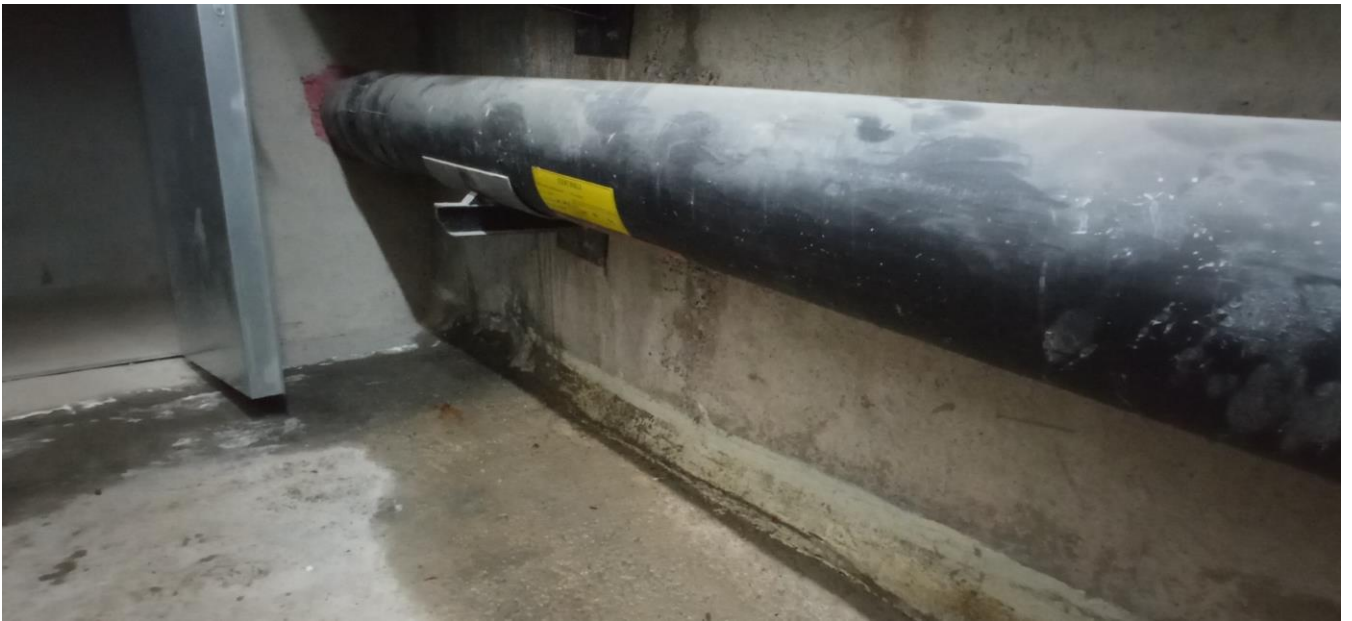
Galeria de Serveis 32. Detall d'humitat en solera.

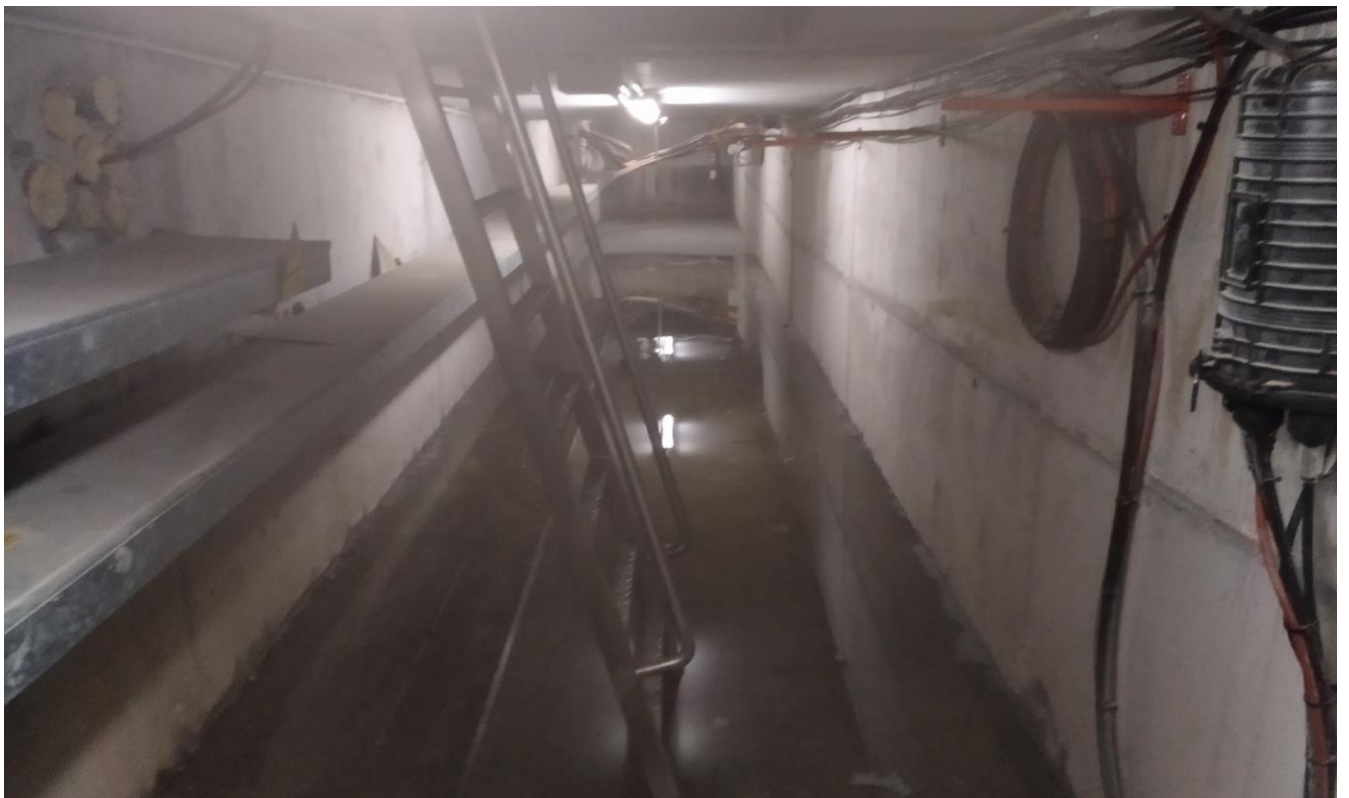
Galeria de Serveis 34. Vista general de la galeria.

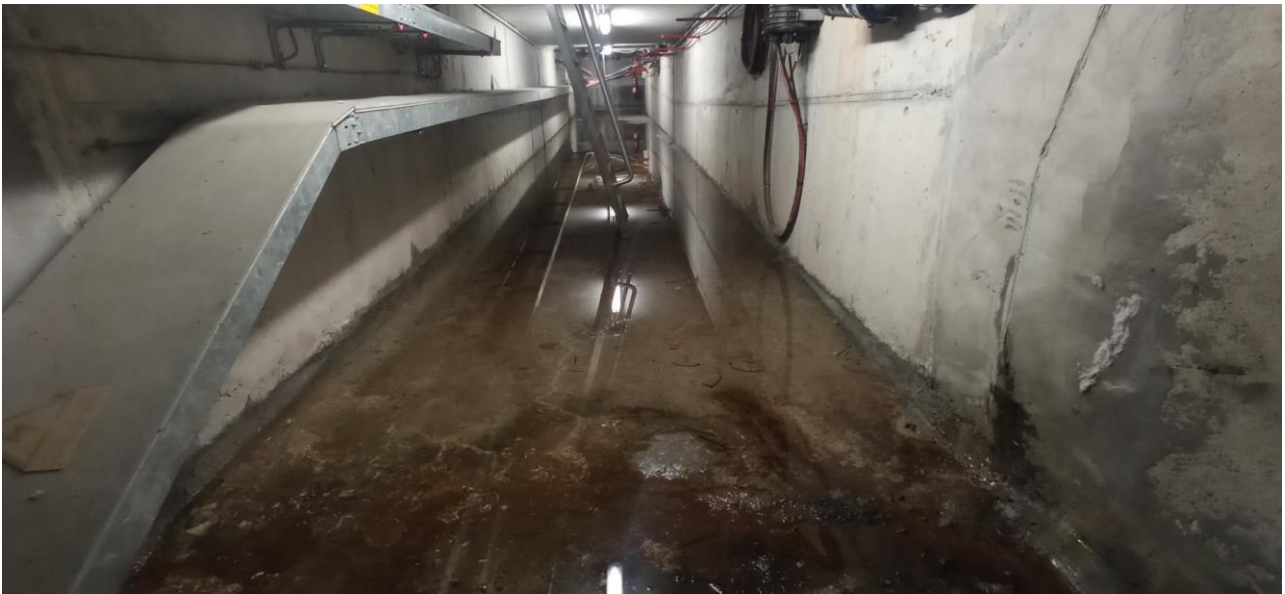
Galeria de Serveis 34. Vista general de la galeria.

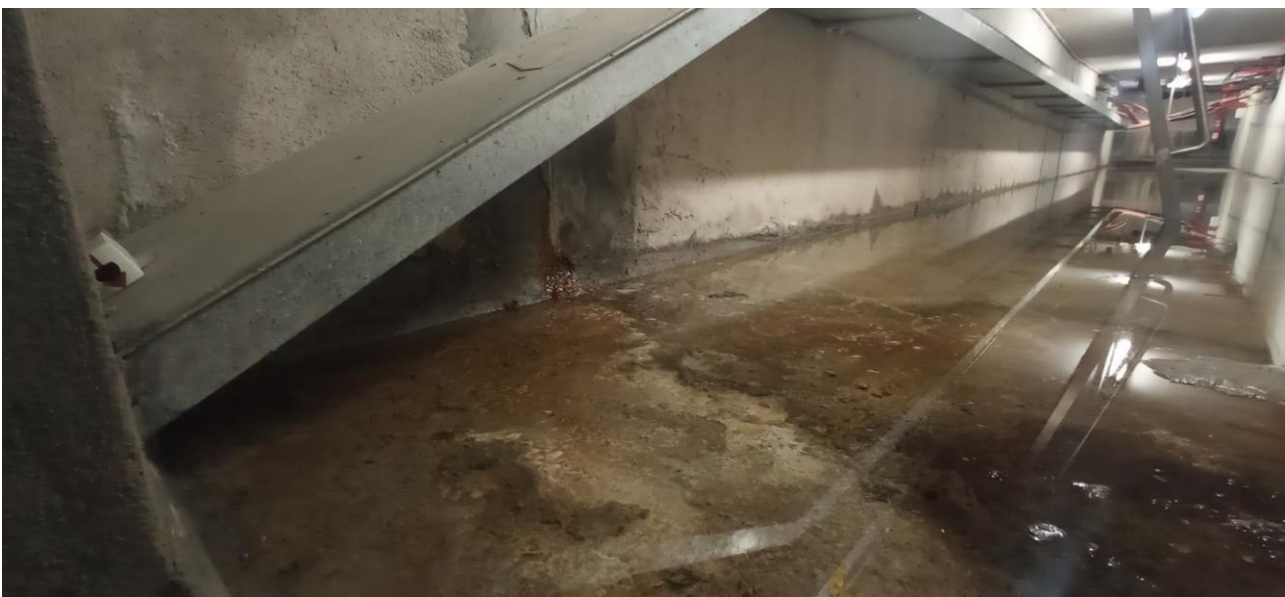
3. Galeria 34. Aquesta galeria es troba actualment inundada causa de la pujada del nivell d'aigua freàtica en la zona per lo qual cosa no va ser possible observar amb detall els punts d'entrada d'aigua, per a això s'ha de realitzar un buidatge amb bomba d'aspiració d'aigua freàtica per a poder ingressar a la galeria i fer els treballs corresponents. S'observen humitats i filtracions d'aigua en el parament vertical de

paret de blocs de la galeria on s'haurà de fer una neteja i saneig per a després aplicar una impermeabilització en tota la superfície vertical. Existeixen filtracions d'aigua en les juntes constructives d'unió de solera/mur, on s'han de realitzar injeccions amb resines de poliuretà i/o gels hidroestructurals. Per a reparar les juntes entre solera i mur s'hauran de fer treballs de sanejament, inclosa la retirada de tractaments anteriors per a assegurar la impermeabilització de la galeria. **En aquest galeria és imprescindible actuar amb rapidesa ja que les entrades d'aigua estan afectant a la Galeria de Serveis adjacent d'un edifici privat (Llacuna, 68 - 56) amb possibles reclamacions a l'Ajuntament per danys i perjudicis.** Aquesta galeria és monitoritzada per ADCOGASE i porta el seu control i gestió.

Galeria de Serveis 34. Detall d'inundació de la galeria.

1. Buidat amb bomba d'aspiració l'aigua freàtica i taponat puntuals amb morter instantani obturador de vies d'aigua com a treballs previs d'accés a galeria.
2. Saneig de juntes entre solera i mur, inclosa la retirada de tractaments anteriors, inclosa la retirada i gestió de materials generats.

3. Injecció juntes i fissures amb resines de poliuretà i/o gel hidroestructurals en juntes constructives de galeria d'unió de solera/mur i/o mur/mur.
4. Segellat e impermeabilització de juntes i fissures detectades, mitjançant sistemes combinats de bandes de segellat flexibles, morters epoxi i morters hidròfugs.
5. Saneig de parament horitzontal, inclosa la retira i gestió de material generat.
6. Injecció de resines en parament horitzontal per tractament de filtracions.
7. Neteja i saneig de parament vertical de paret de bloc o paret de fabrica de maó, inclosa la retirada i gestió de la xapa existent i les runes generades.
8. Impermeabilització de parament vertical de paret de bloc de formigó amb sistemes combinats de morters de reparació, morters flexibles impermeables i formigó.
