## ESTUDI DE PATOLOGIES DE LA CORNISA I DE LA FAÇANA DEL CENTRE DE CULTURA POPULAR LA VIOLETA

### Memòria Valorada

Emplaçament: **Centre Cultural La Violeta – Carrer Maspons 6 cantonada carrer Sant Joaquim 8-12. Barri de la Vila de Gràcia, Districte de Gràcia – 08012 Barcelona**

Data: Desembre 2024

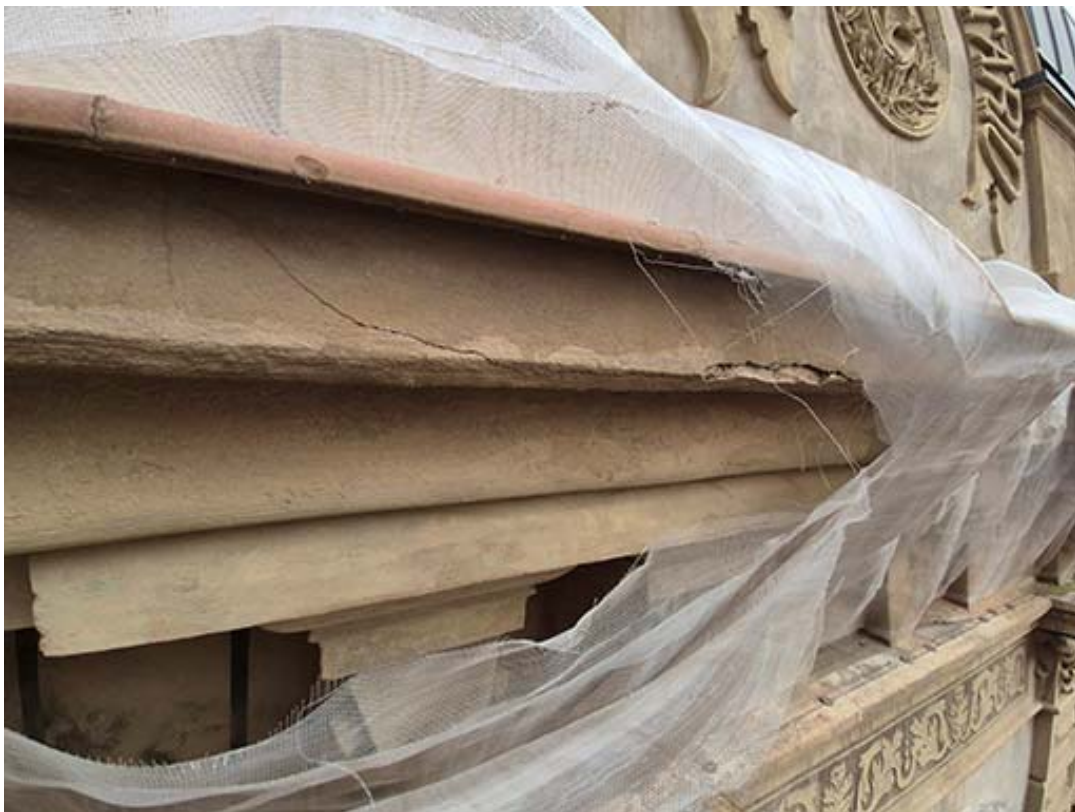
Eix 5

Les diferents impostes de la cornisa estan formades per materials diversos, bé de pedra, bé de maó massís, i estan estucats contínuament amb un morter de calç. Es aquest morter el que s'ha pogut observar que, especialment en la imposta superior, formada per una filada de maó massís, està en molt mal estat. De fet, a més del tros que ja va caure en la cantonada entre les dues façanes, la inspecció ha pogut observar petits despreniments en diversos llocs i s'han pogut retirar diversos bocins sense fer servir eines, només amb la ma.

Es farà un tall amb radial per separar de la part a conservar, es repicarà el conjunt i es restituirà amb dues capes de morter de calç hidràulica, una gruixuda i una fina d'acabat, acolorida en massa amb pigments minerals, d'acord a l'estudi de color.

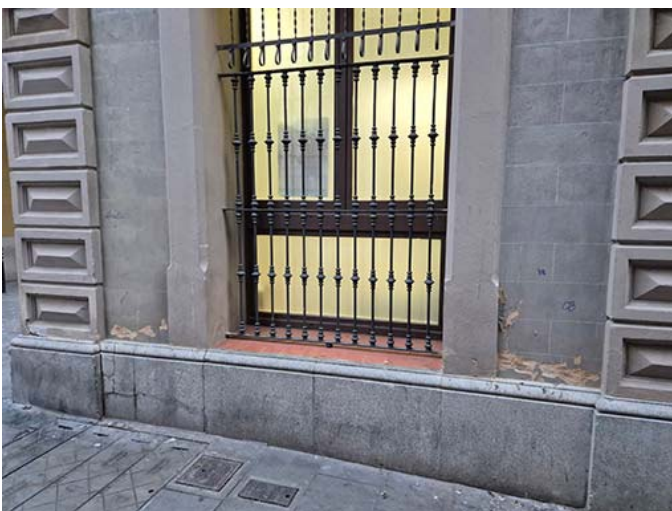
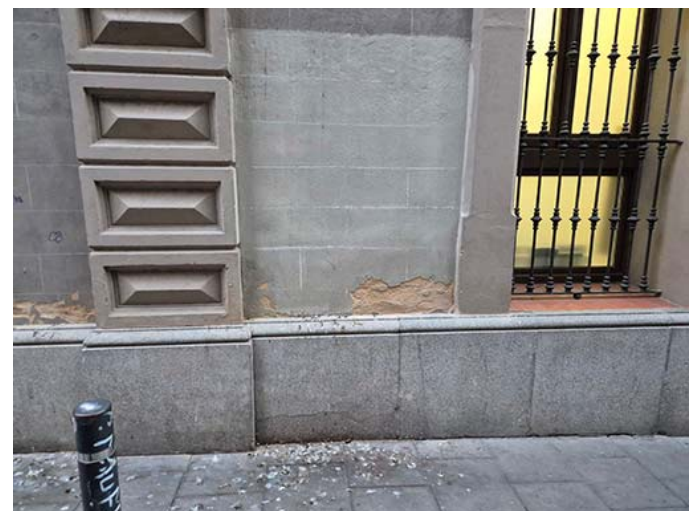
El parament de fons de la façana està format per un estuc d'acabat fi de morter de calç, sobre el que està pintat un dibuix de carreus. En aquest parament s'han detectat dos llocs on ha tingut despreniments puntuals. A l'alçada de la banda de sòcol de la planta primera, al carrer Sant Joaquim entre els eixos 1 i 2, probablement degut a un cop, i en tota la part baixa entre els eixos 7 i 8, per sobre del sòcol de pedra de planta baixa.

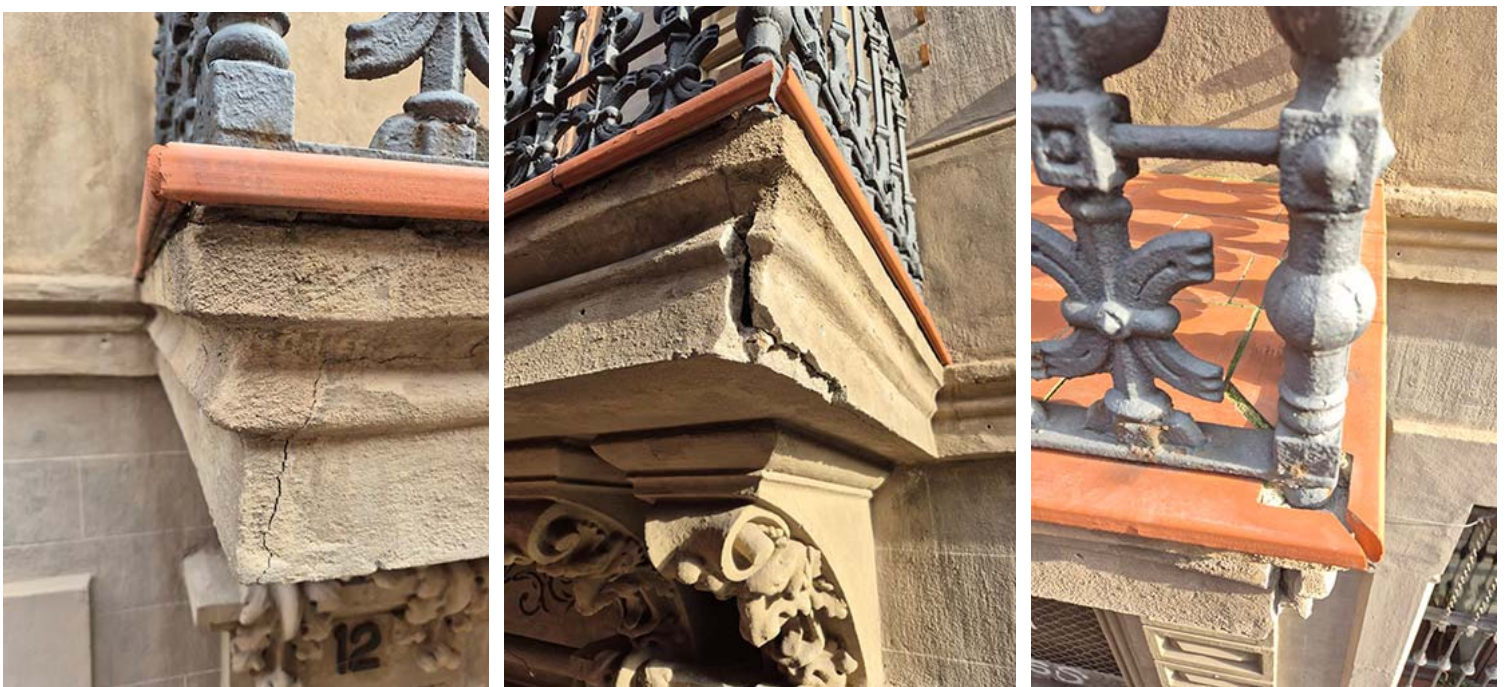
Balcó carrer Sant Joaquim

En el moment de fer la inspecció hem observat una esquerda longitudinal al llarg de tot el costat dret del balcó del carrer Sant Joaquim. Aprofitant la plataforma elevadora hem examinat l'esquerda i hem pogut retirar manualment part del material. Sota seu hem vist una perfil metàl·lic, de manera que podem suposar que aquests balcons estan formats per una estructura metàl·lica de suport entre la que hi ha disposades capes de ceràmica, i tot ell està revestit amb morter de calç. Al balcó del carrer Maspons també hem observats punts esquerdatats que probablement corresponen al cap de les bigues metàl·liques. Informats els tècnics del districte, s'ha decidit posar malla de protecció en aquests balcons.

Adicionalment, s'observa que el paviment dels balcons, format per una rajola ceràmica superposada, al paviment original, no està correctament beurat, de manera que les juntes entre peces queden obertes, facilitant les infiltracions en la llosa.

A l'igual que en el cas de la cornisa, cal preveure el repicat del cantell del balcó, en aquest cas només en totes les parts on es vegin fissures, grans o petites. Caldrà arribar fins al perfil metàl·lic, l'oxidació del qual ha generat la fissura, netejar-lo i passivar-lo. Addicionalment caldrà preveure el reforç dels perfils, en cas de pèrdua de secció significativa, suplementant-los amb passamans. S'haurà de reconstruir el perfil del balcó amb dues capes de morter de calç hidràulica, una gruixuda i una fina d'acabat, acolorida en massa amb pigments minerals, d'acord a l'estudi de color.

Cal preveure també la impermeabilització del paviment del balcó, per assegurar que aquells perfils metàl·lics on no s'arribi la reparació no continuïn oxidant-se per infiltracions des de la seva part superior. En aquest sentit, l'actual paviment dels balcons és una capa de rajola catalana afegida a sobre del paviment original. Com hem comentat, el beurat del paviment és insuficient i, a més, aquest paviment entra en clar conflicte amb la barana metàl·lica, els recolzaments de la qual queden embeguts en el paviment.

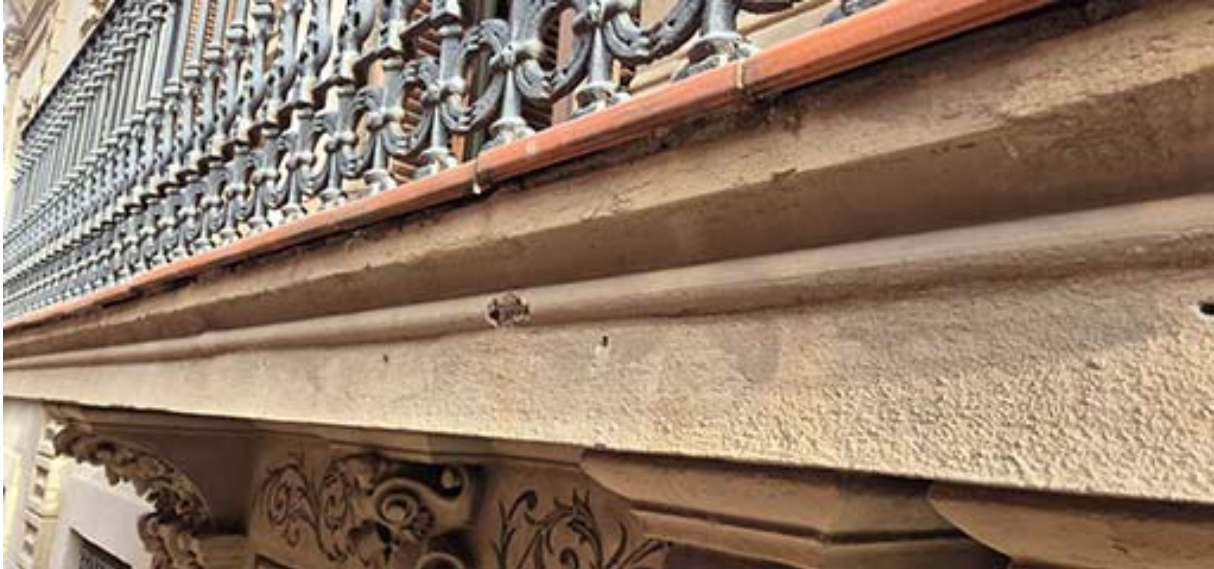
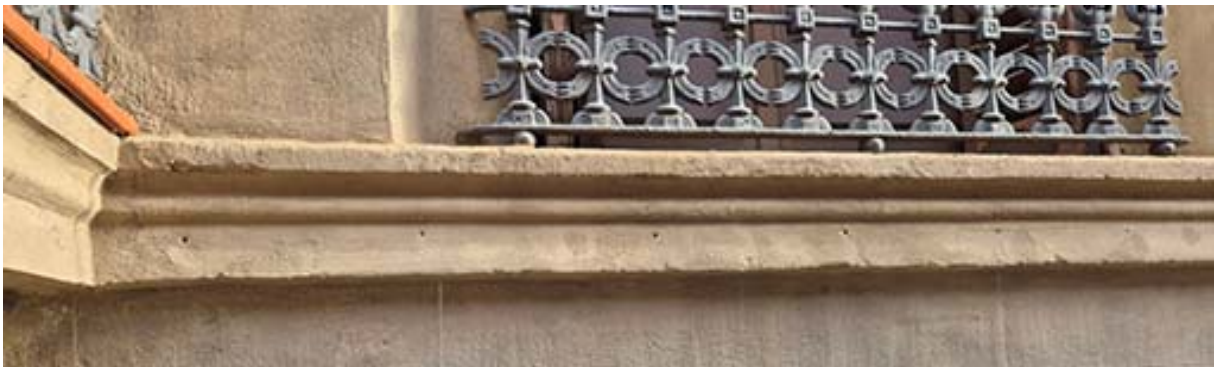
La mateixa línia telefònica que ara està soterrada i passa per l'arqueta abans mencionada, abans estava enganxada a la façana del carrer Sant Joaquim. Quan es va retirar es van deixar els forats dels suports oberts, sense segellar.

Es segellaran les fissures que es detectin en l'àmbit d'actuació (al frontó de Sant Joaquim, dels forats d'instal·lacions del balcó, l'esquerda diagonal en la cantonada) amb aplicació de beurada de morter de calç hidràulica i tenyida en massa fins reomplir-les completament.

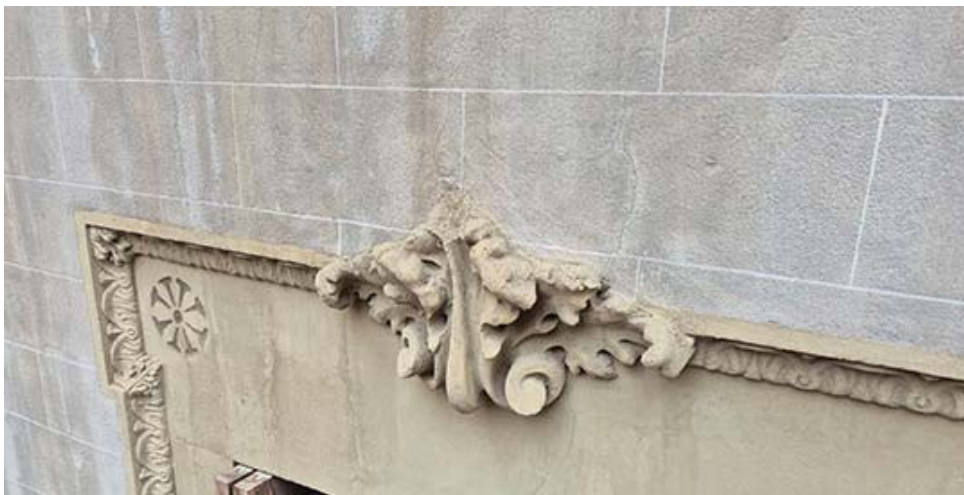
Durant la inspecció realitzada s'ha anat comprovant el contacte entre l'estuc de calç i el suport d'obra, especialment en aquells llocs on s'han observat petites fissures. Aquestes coincideixen en particular a sobre de les llindes de les finestres de planta primera, i aquí s'ha detectat separacions del revestiment, en particular entre l'eix 3 i 4.

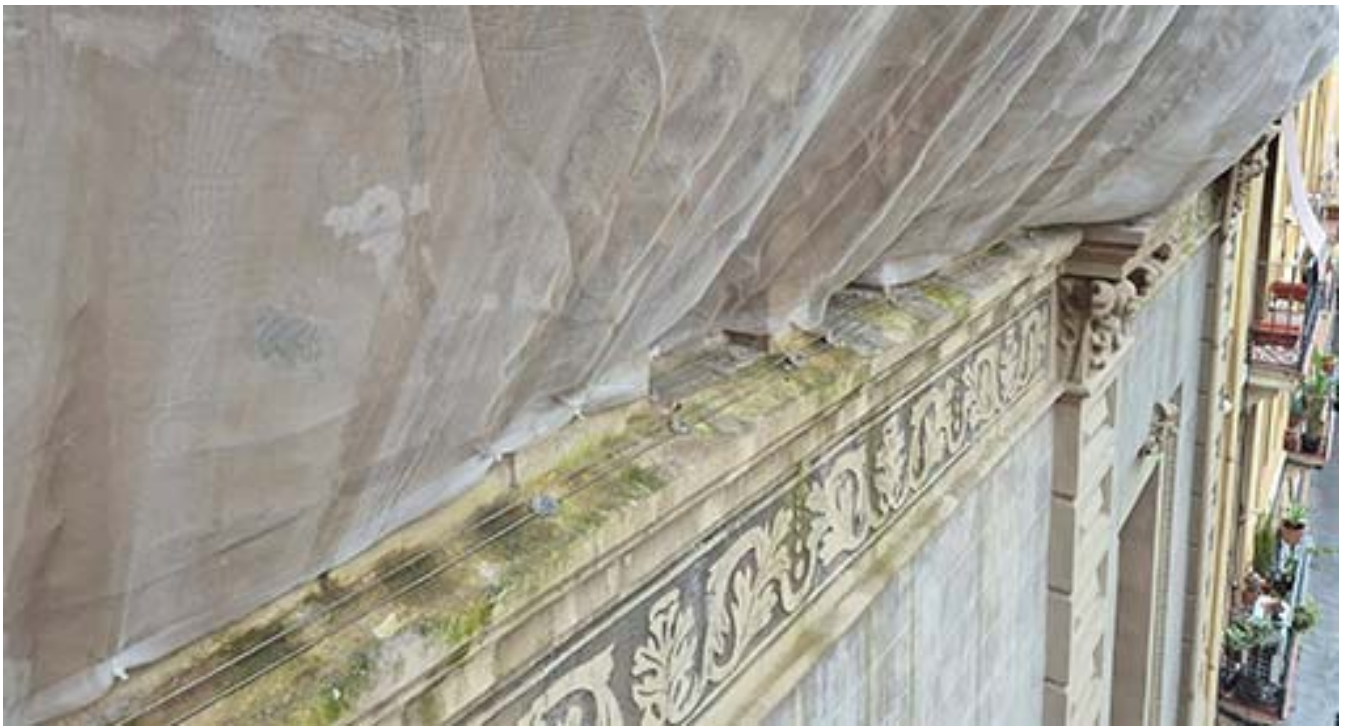
Façana carrer Sant Joaquim

A sobre del fris esgrafiat hi ha una superfície horitzontal reenfonçada d'uns 14 cm, que coincideix amb la part superior dels capitells de les pilastres. En aquesta superfície, en particular en la façana del carrer de Maspons, orientat a nord-oest, s'acumula aigua i ha generat el creixement de verdets que rellisca per la façana i taca l'esgrafiat.

S'aplicarà un hidrofugant transparent incolor sense siloxans, tipus Sikagard 790, en dues capes, a la part horitzontal de la cornisa situada sobre els esgrafiats per preveure en la mida del possible la repetició de les floridures.

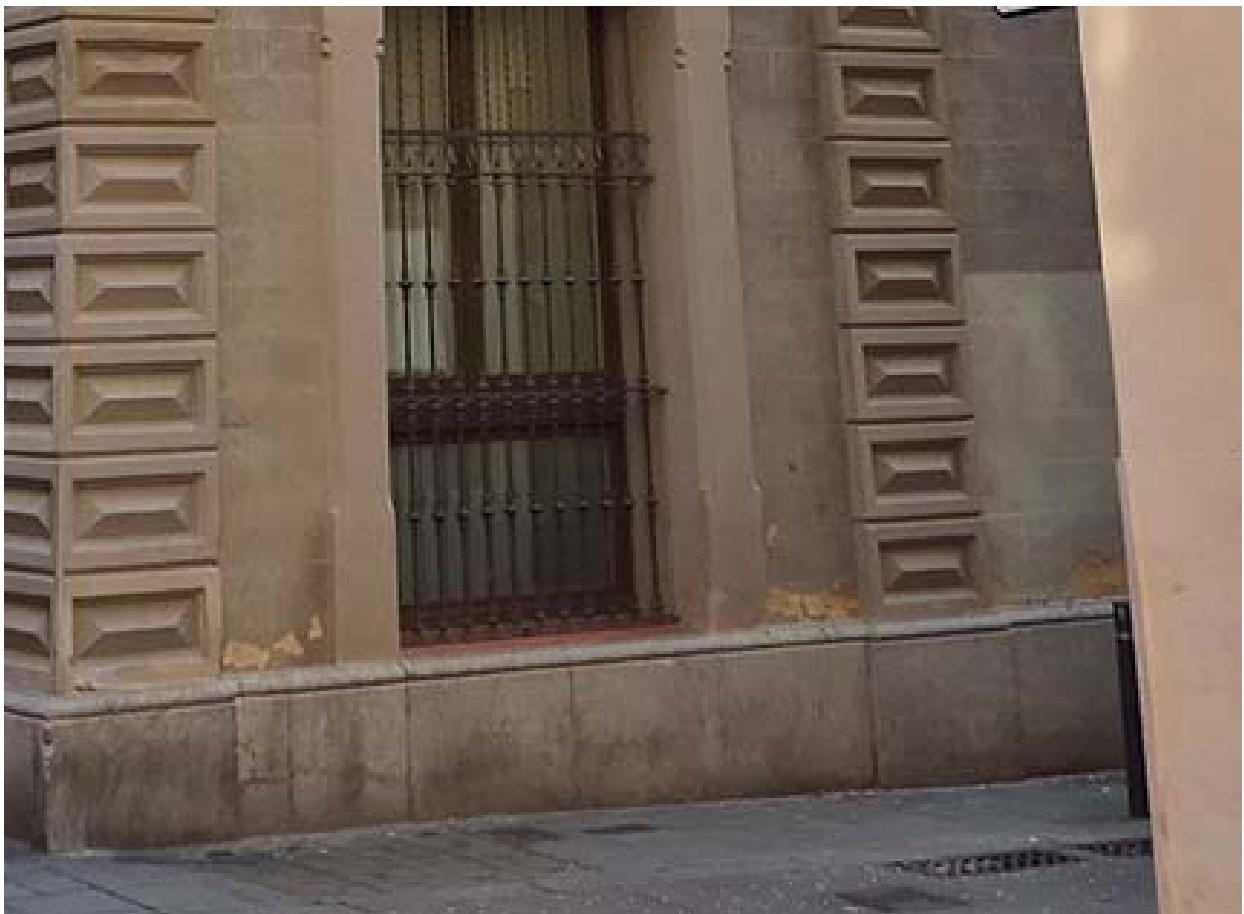
A la part baixa de la cantonada, a la façana de Sant Joaquim, hi ha un àrea repintada, probablement per tapar una pintada. Aquest repintat no conserva ni el color original ni el dibuix de carreus. Igualment s'observen diferències de color en comparar la planta baixa i primera, que indiquen probablement repintats antics en planta baixa, en particular en les pilastres que ritmen la façana i l'emmarcat del forats.

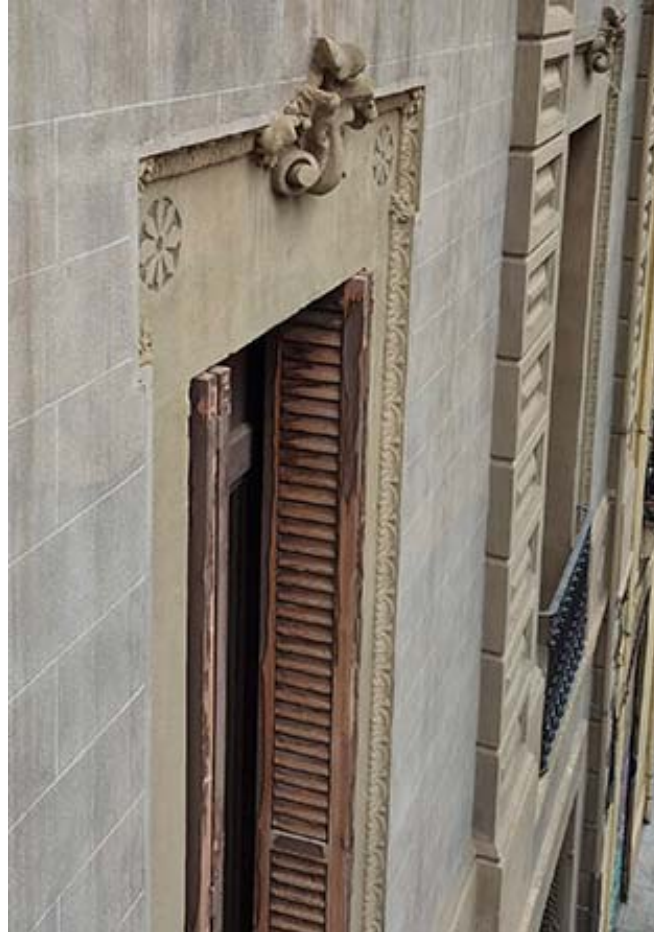
En només quatre forats d'obra de planta primera de la façana al carrer Sant Joaquim es conserven les mallorquines originals que protegeien les finestres centrals de la planta, mancant probablement les de la resta de forats. El seu estat de conservació és defectuós, i demanen una restauració.

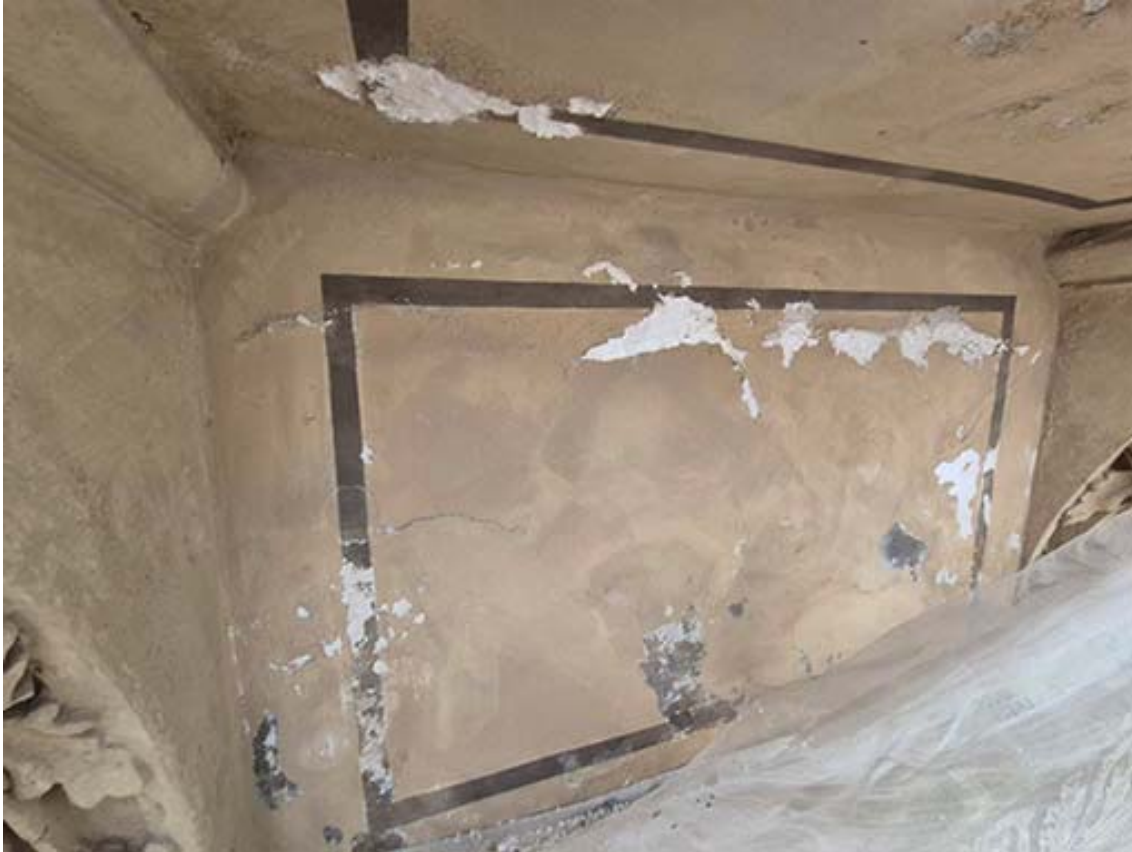
Molt especialment, a la zona sota la cornisa s'ha acumulat brutícia i han sortit eflorescències que han generat la pèrdua de definició de les decoracions pintades.

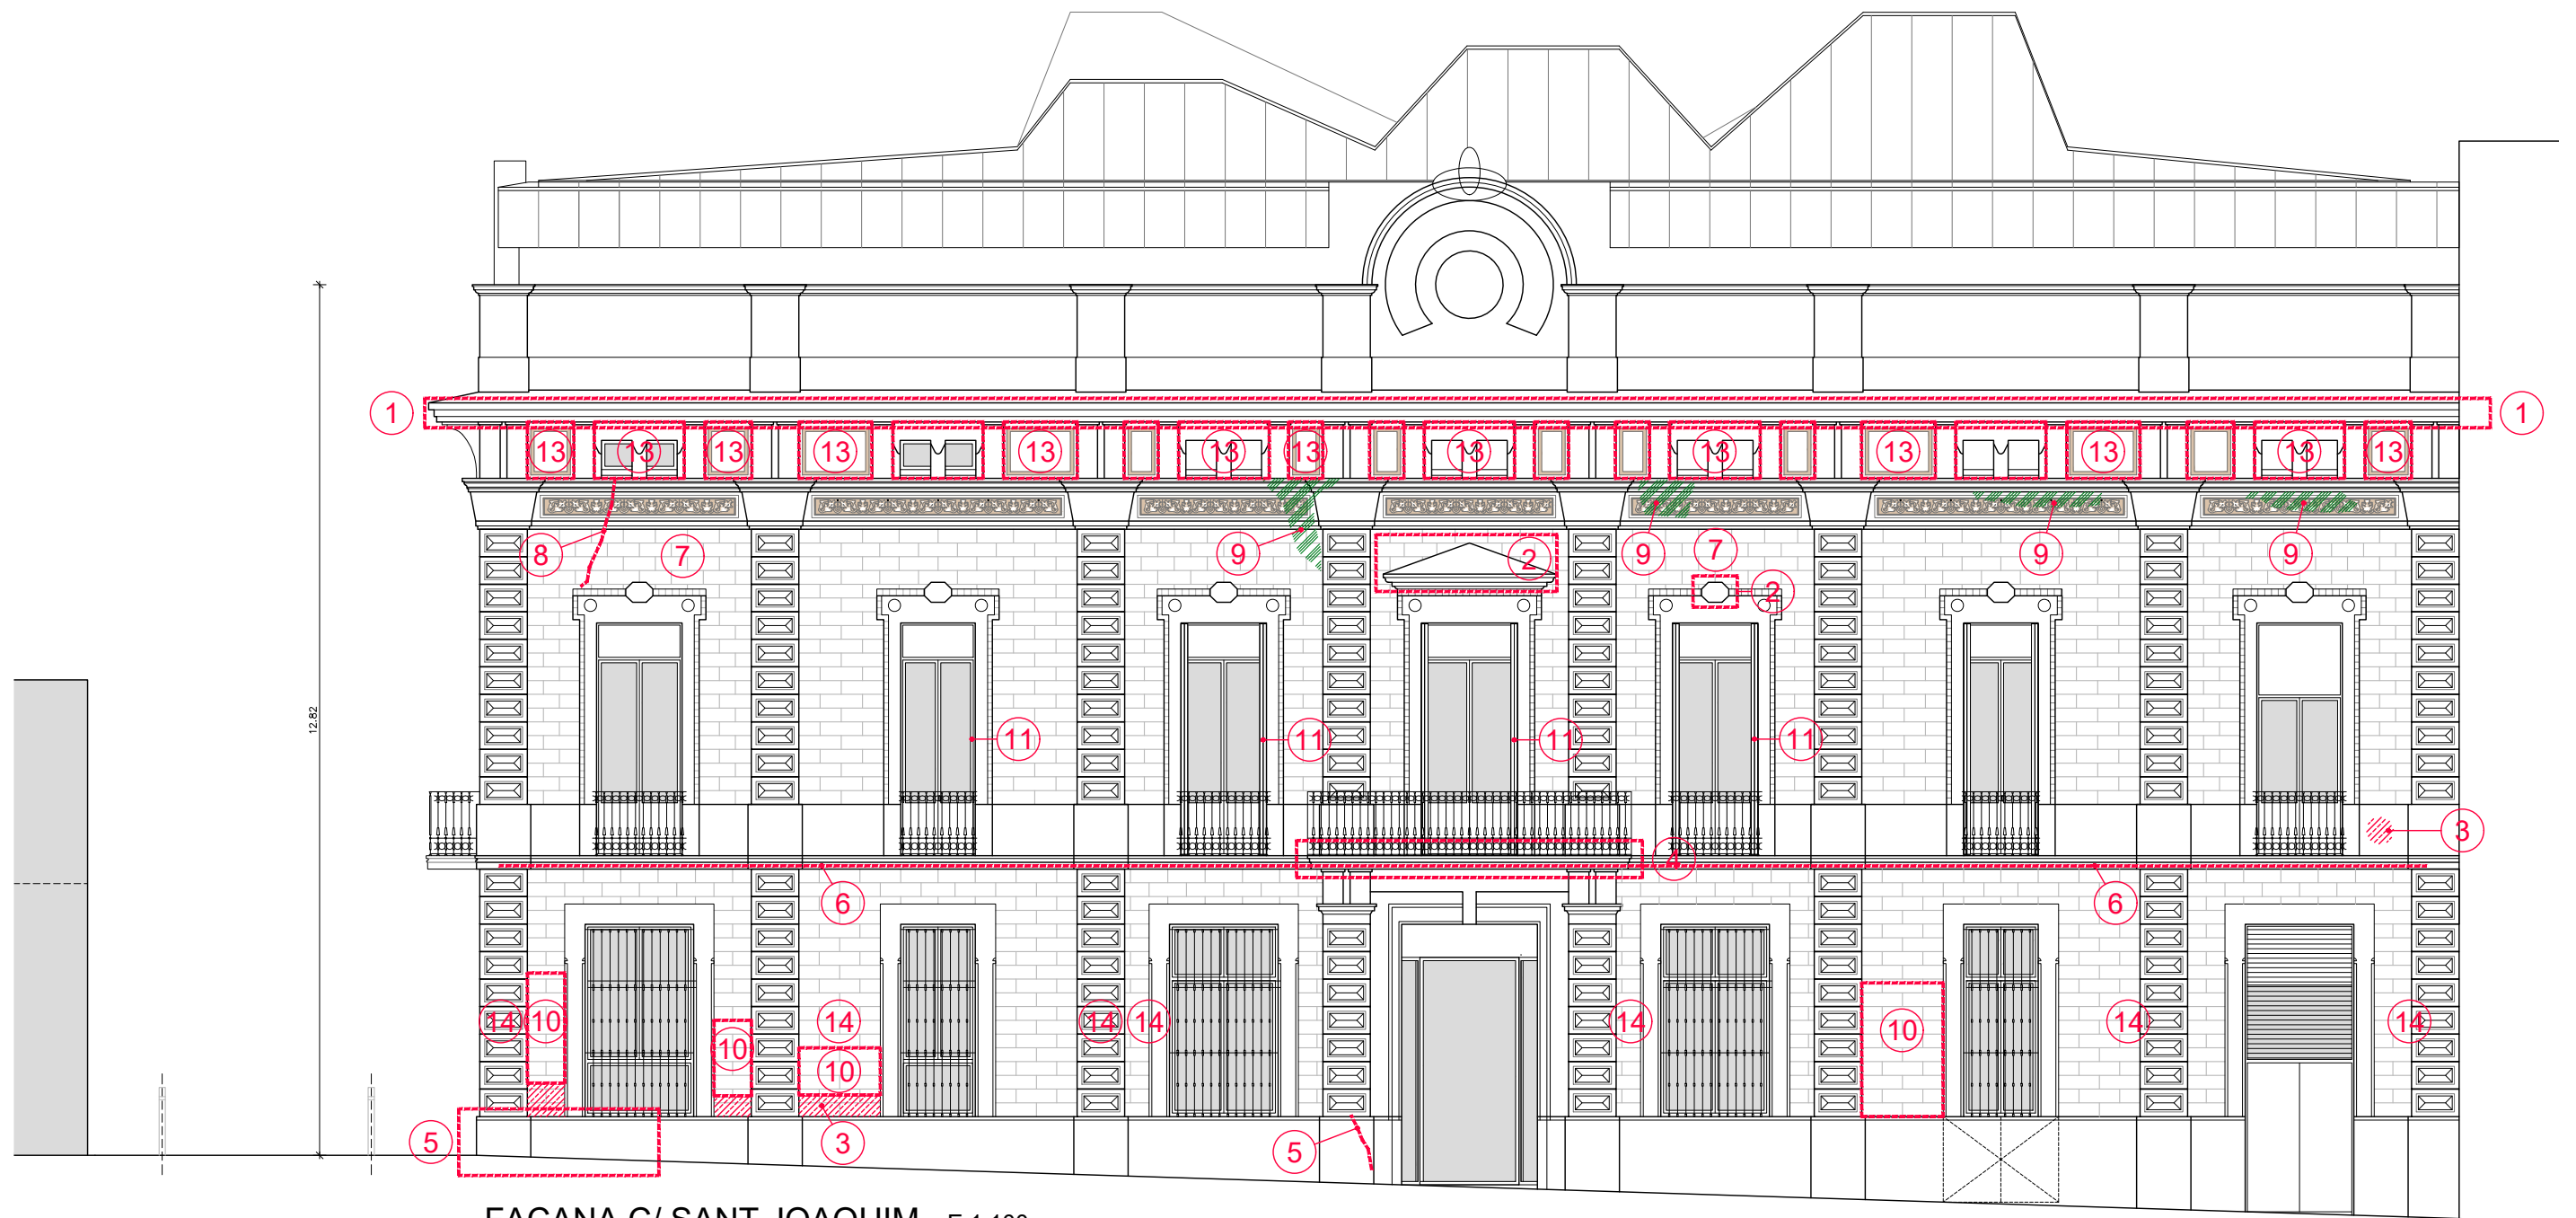
FAÇANA C/ SANT JOAQUIM E 1:100

1. Despreniment d'arrebossat a l'impota superior de la cornisa.
2. Esquerdes en elements escultòrics de façana.
3. Despreniments puntuals en l'arrebossat de calç del parament de fons de façana.
4. Fissures en el recobriment del balcó, produïdes per oxidació de perfils metàl·lics de suport.

5. Esquerdes i pèrdua de planeïtat en sòcol de pedra.
6. Forats en parament provinents d'instal·lacions antigues per façana.
7. Fissures en parament, amb separacions puntuals del suport.
8. Esquerda diagonal en fris esgrafiad a la cantonada.
9. Verdet en paraments amb acumulació d'humitats.
10. Repintats amb pèrdua del dibuix de carreus.

11. Manca de manteniment en mallorquines de primera planta.
12. Trencament de la mitja canya en barana de antiga coberta.
13. Degradació capa superior estuc amb eflorescències i pèrdua de definició d'elements decoratius pintats en part superior i ràfec.
14. Repintats en planta baixa amb color diferent de l'original.
15. Brutícia general en façana.

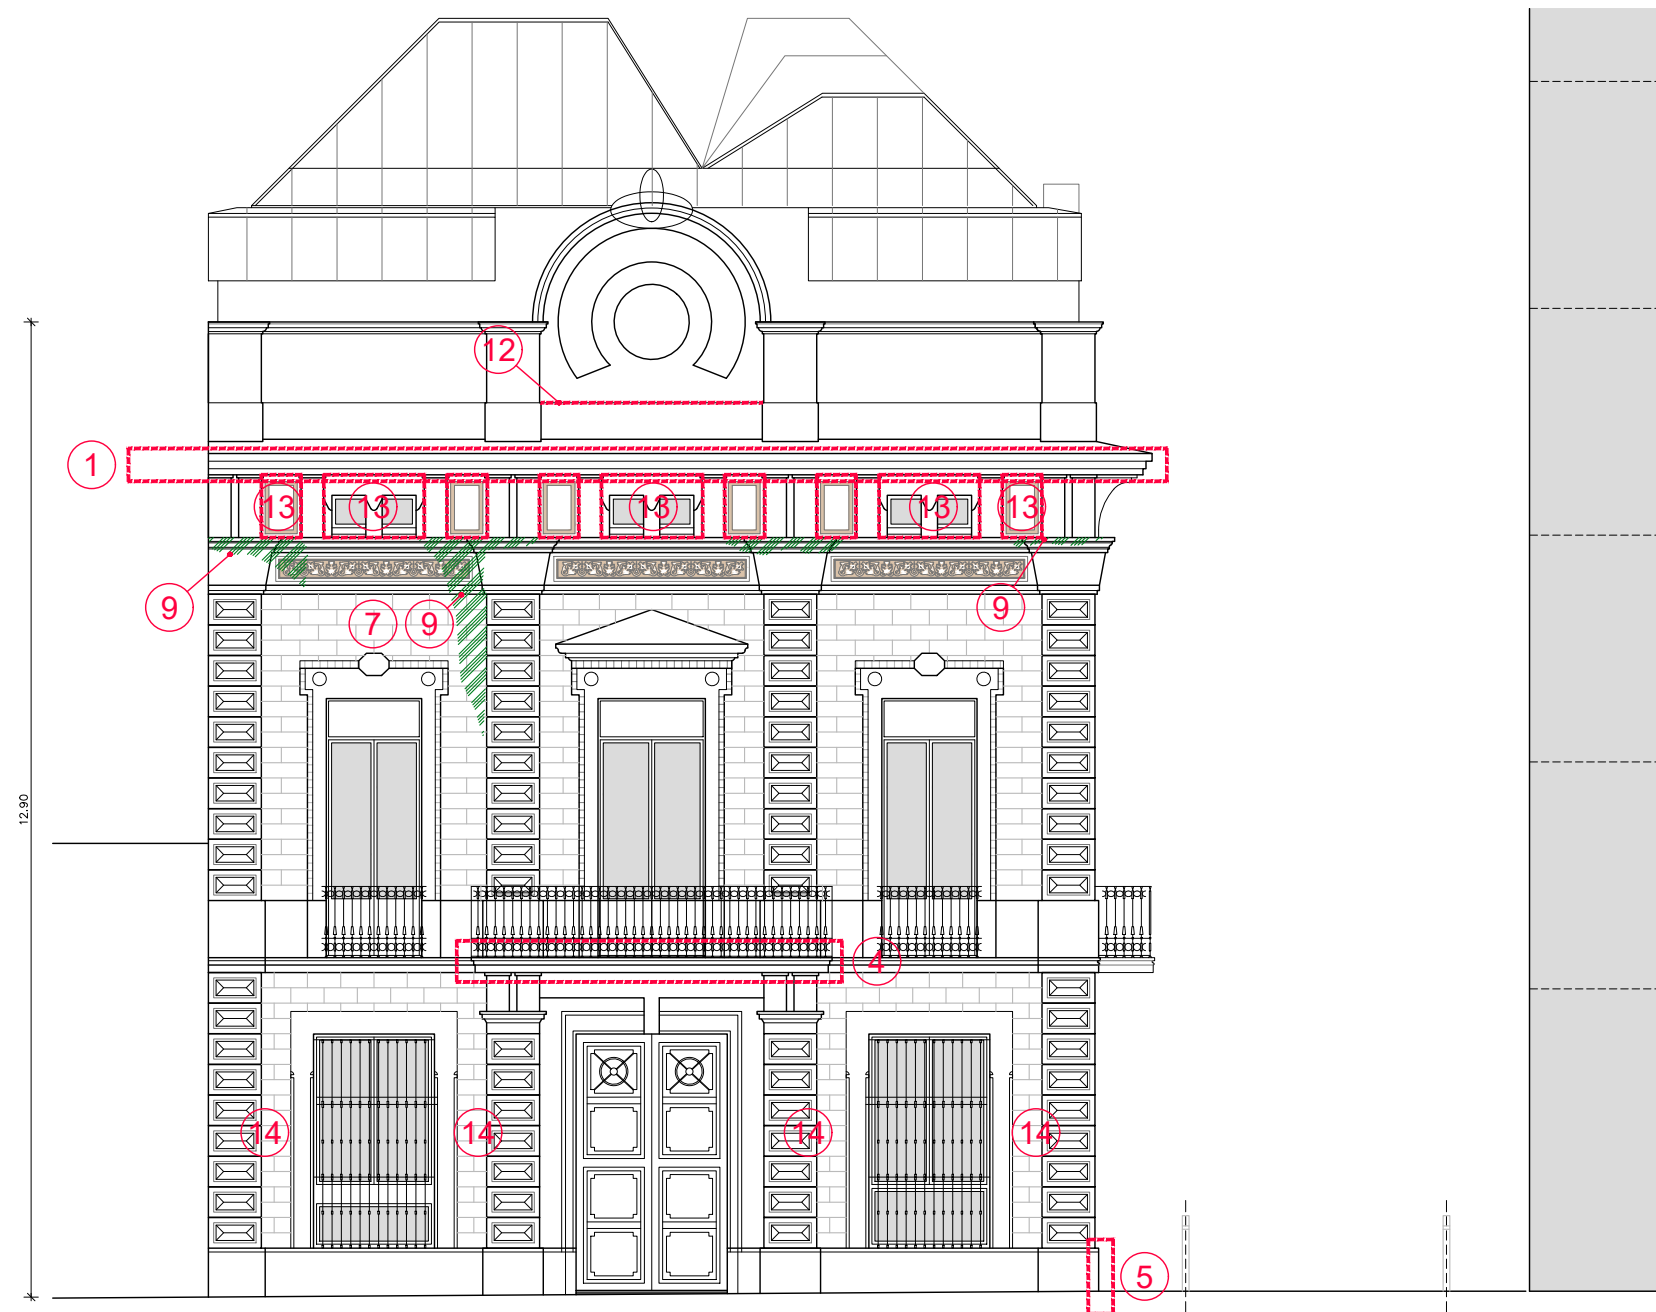
FAÇANA C/ MASPONS E 1:100

1. Despreniment d'arrebossat a l'imposta superior de la cornisa.
2. Esquerdes en elements escultòrics de façana.
3. Despreniments puntuals en l'arrebossat de calç del parament de fons de façana.
4. Fissures en el recobriment del balcó, produïdes per oxidació de perfils metàl·lics de suport.

5. Esquerdes i pèrdua de planeïtat en sòcol de pedra.
6. Forats en parament provinents d'instal·lacions antigues per façana.
7. Fissures en parament, amb separacions puntuals del suport.
8. Esquerda diagonal en fris esgrafiad a la cantonada.
9. Verdet en paraments amb acumulació d'humitats.
10. Repintats amb pèrdua del dibuix de carreus.

11. Manca de manteniment en mallorquines de primera planta.
12. Trencament de la mitja canya en barana de antiga coberta.
13. Degradació capa superior estuc amb eflorescències i pèrdua de definició d'elements decoratius pintats en part superior i ràfec.
14. Repintats en planta baixa amb color diferent de l'original.
15. Brutícia general en façana.
