INFORME TÈCNIC DE CONSERVACIÓ- RESTAURACIÓ

CASA DE LA VILA DE SARRIÀ, BARCELONA

(TREBALLS D'INTERVENCIÓ DE RESTAURACIÓ PUNTUAL EN
L'ENTEIXINAT DEL VESTÍBUL I EN ELS SOSTRES DELS SALONS
ANNEXOS A LA PLANTA BAIXA)

Setembre / 2024

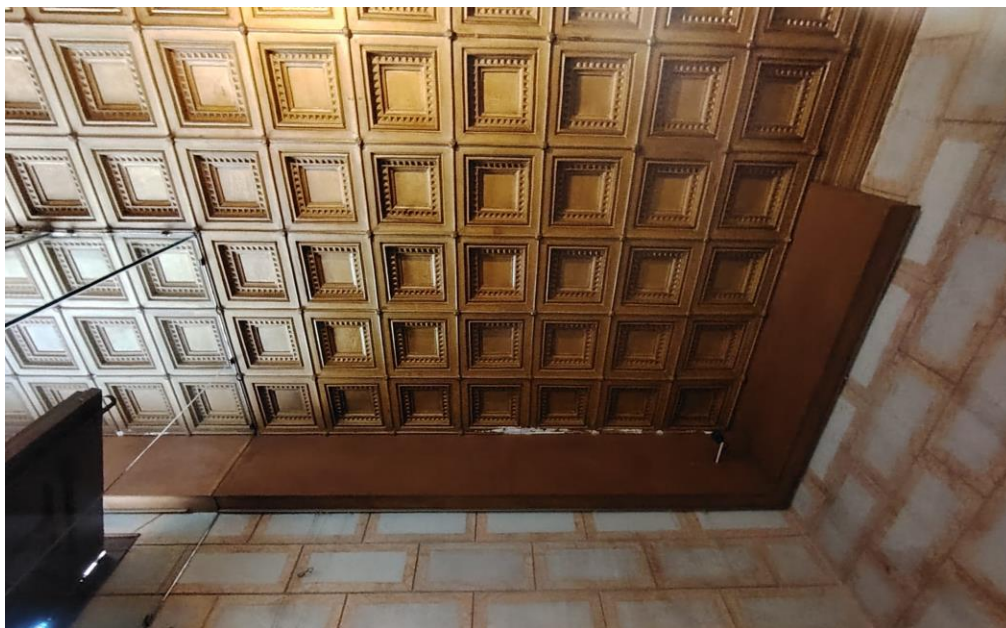
Detall de zona afectada per humitat amb pèrdua de capa pictòrica

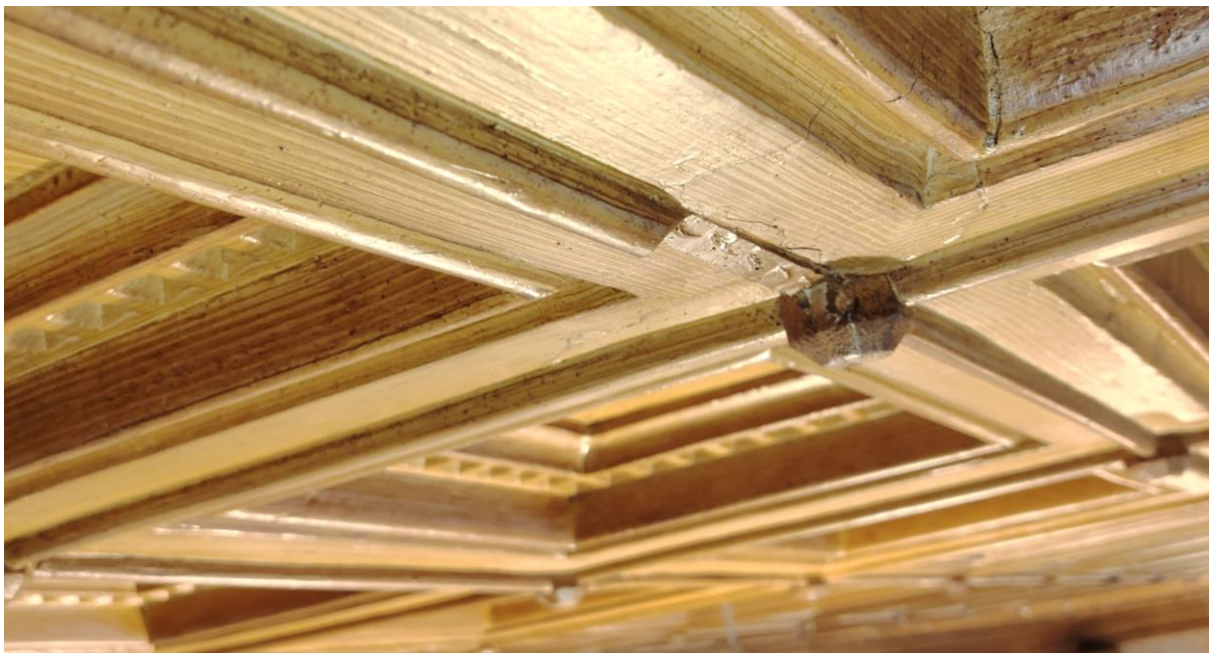
Intervenció anterior, pèrdua de suport reinetgrada cromàticament

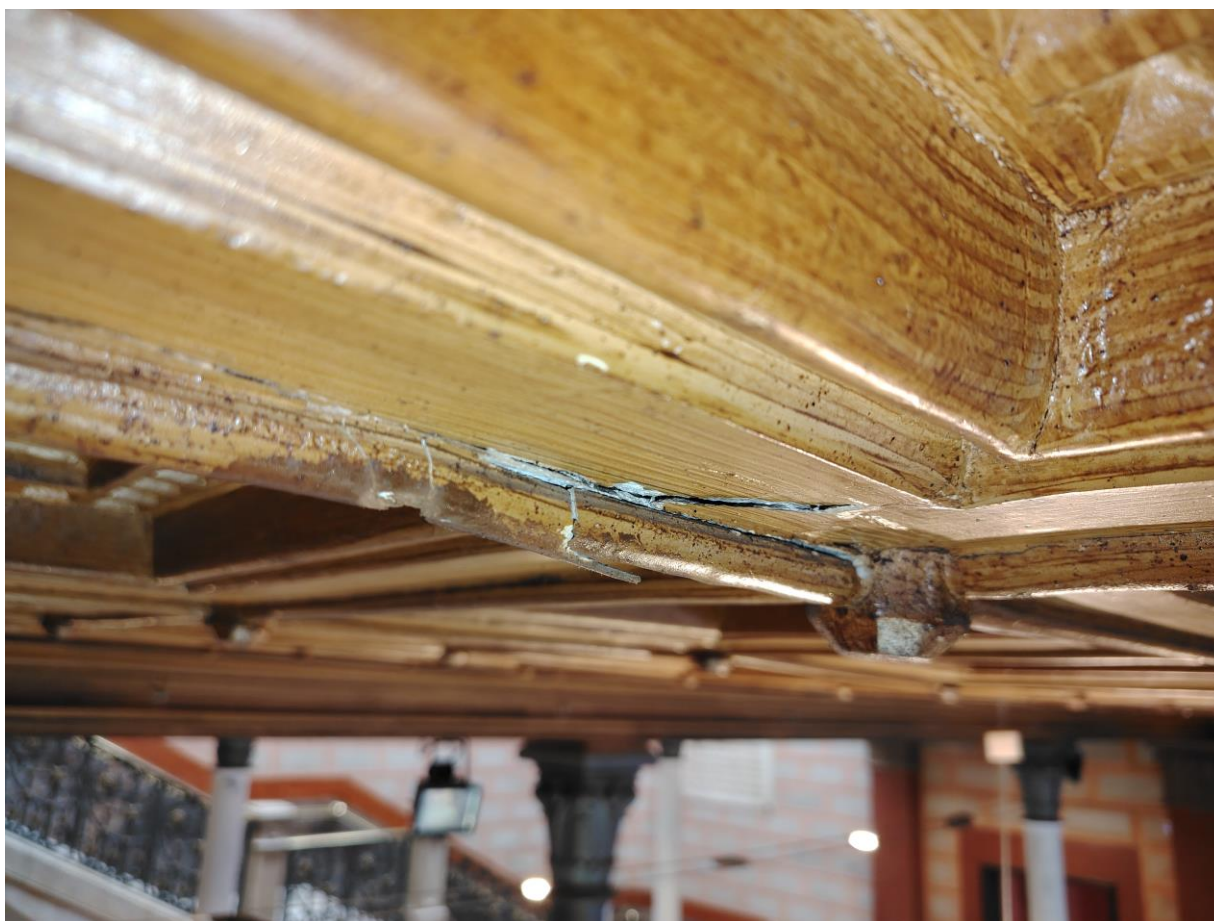
Detall d'esquerdes i zones en perill de despreniment

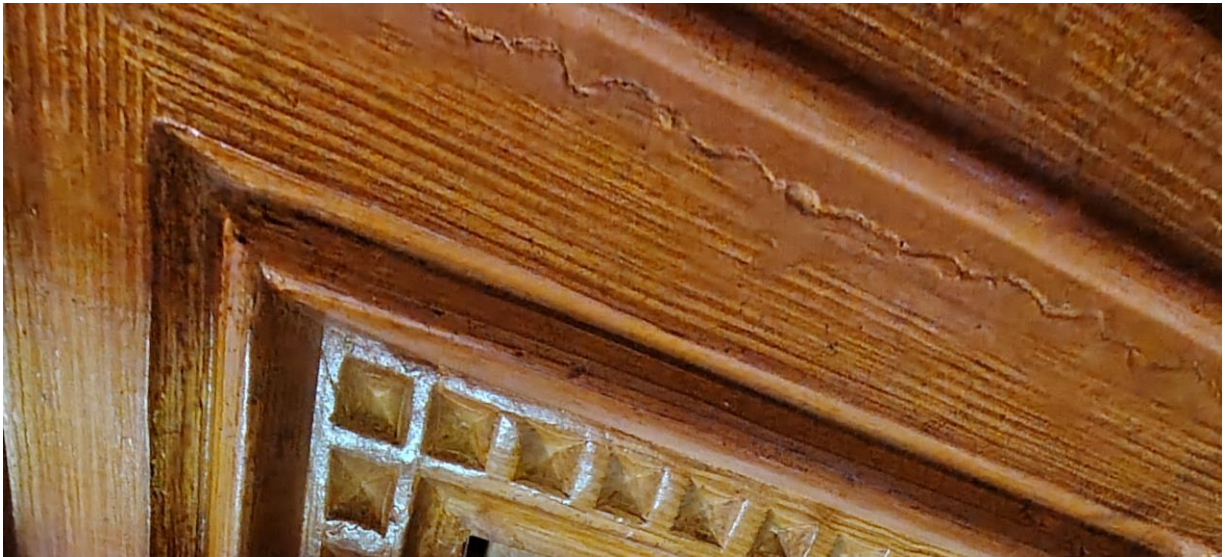
Intervenció anterior, esquerra reintegrada sotanivell amb massilla de color

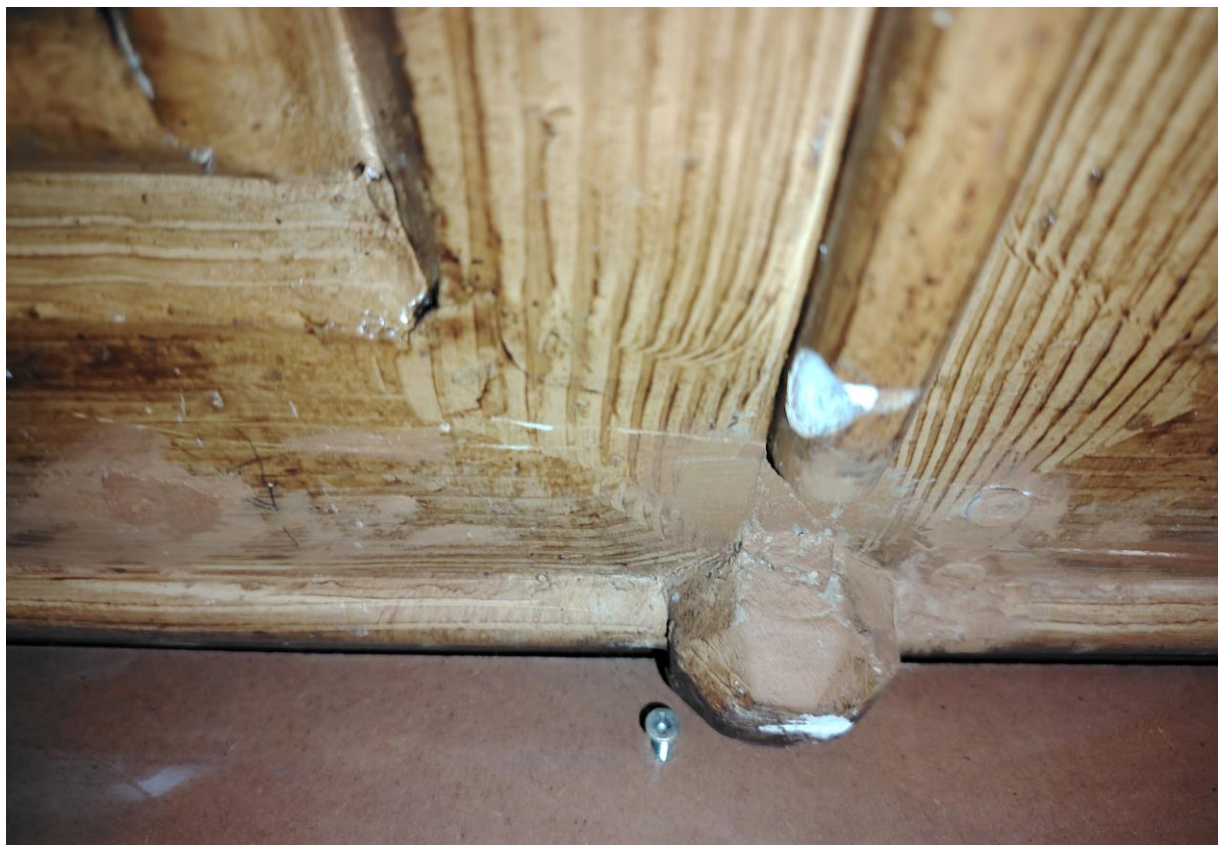
Detalls de reparacions amb masilles i pèrdues de suport

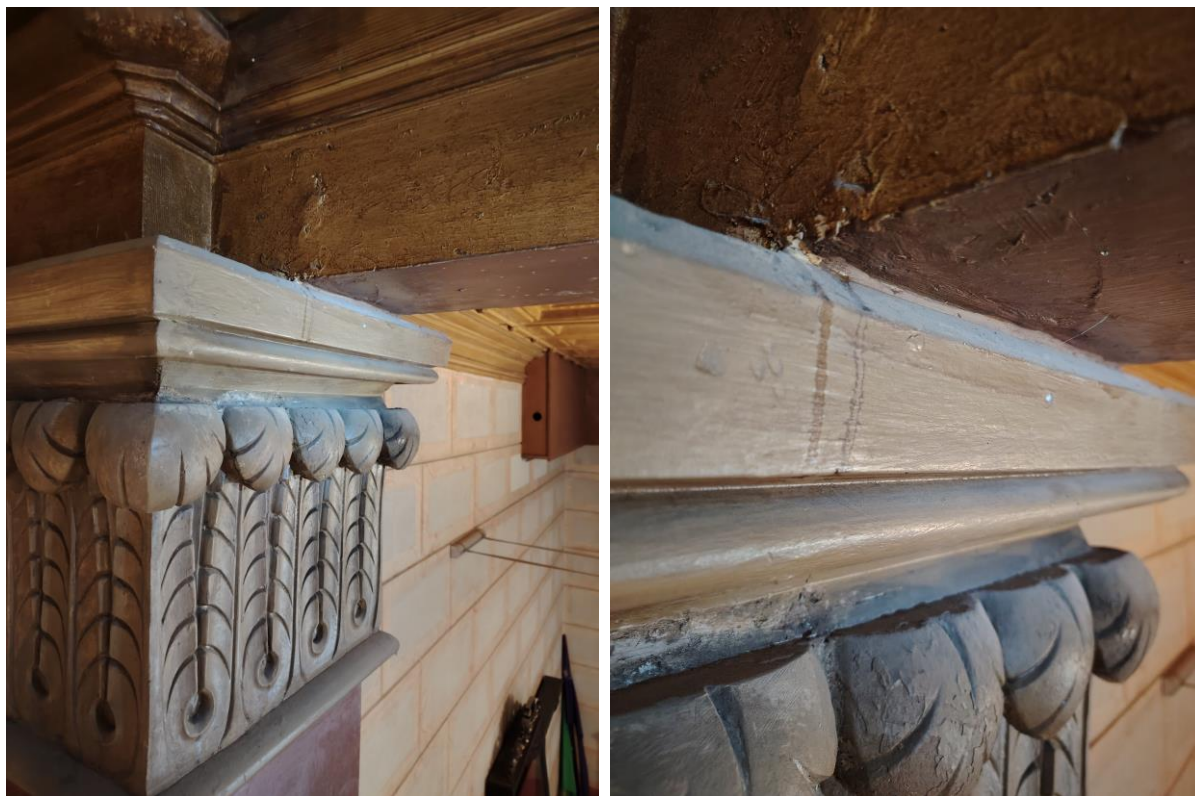
Detalls dels regalims de l'acabat del sostre i distinció de la imitació de fusta entre el capitel i sostre

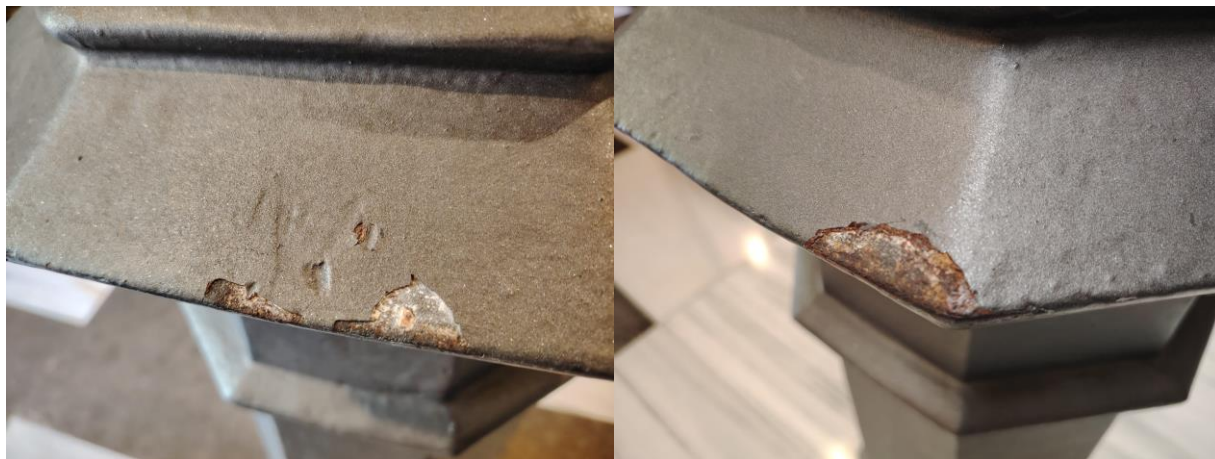
Pèrdues de pintura als pilars

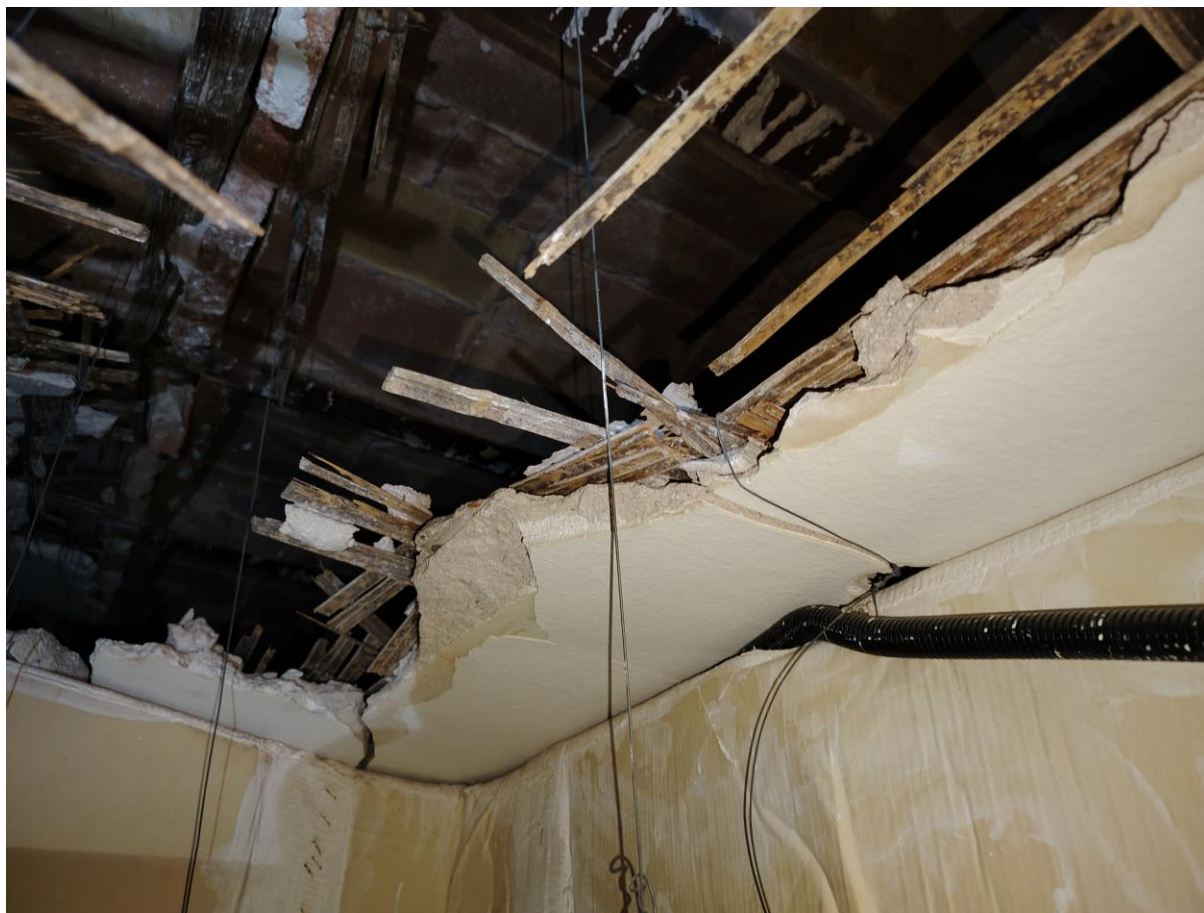
Vista de l'estat ruïnós del sostre original d'un dels salons laterals

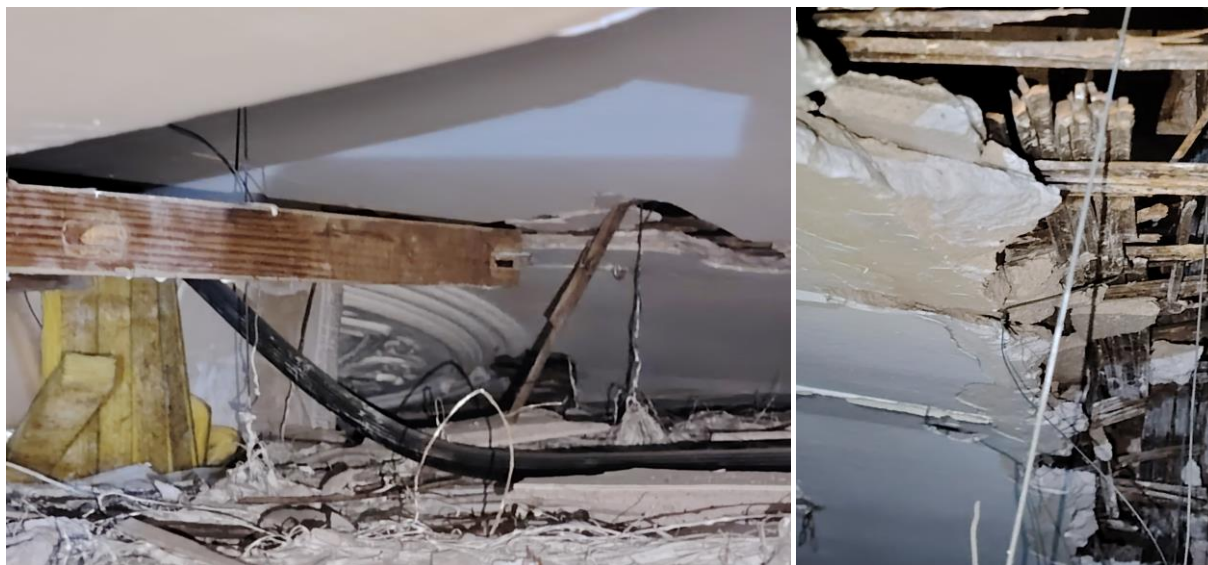
Estat ruïnós del sostre de les oficines al costat del vestíbul

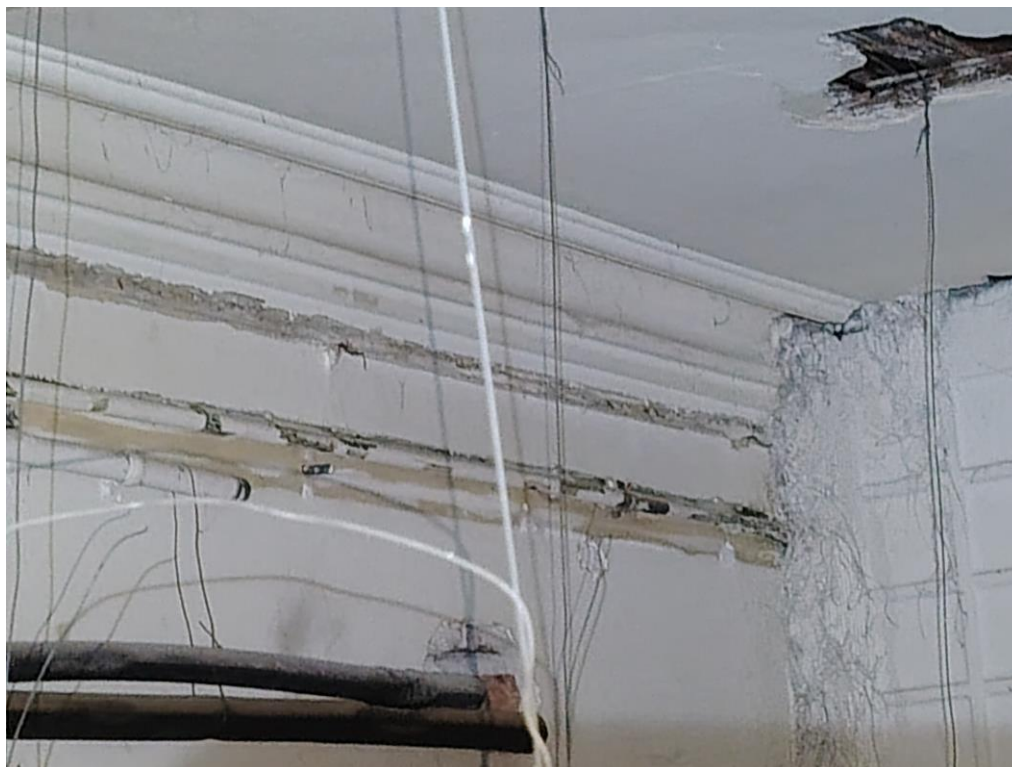
Detalls de motlures i sostre original en mal estat

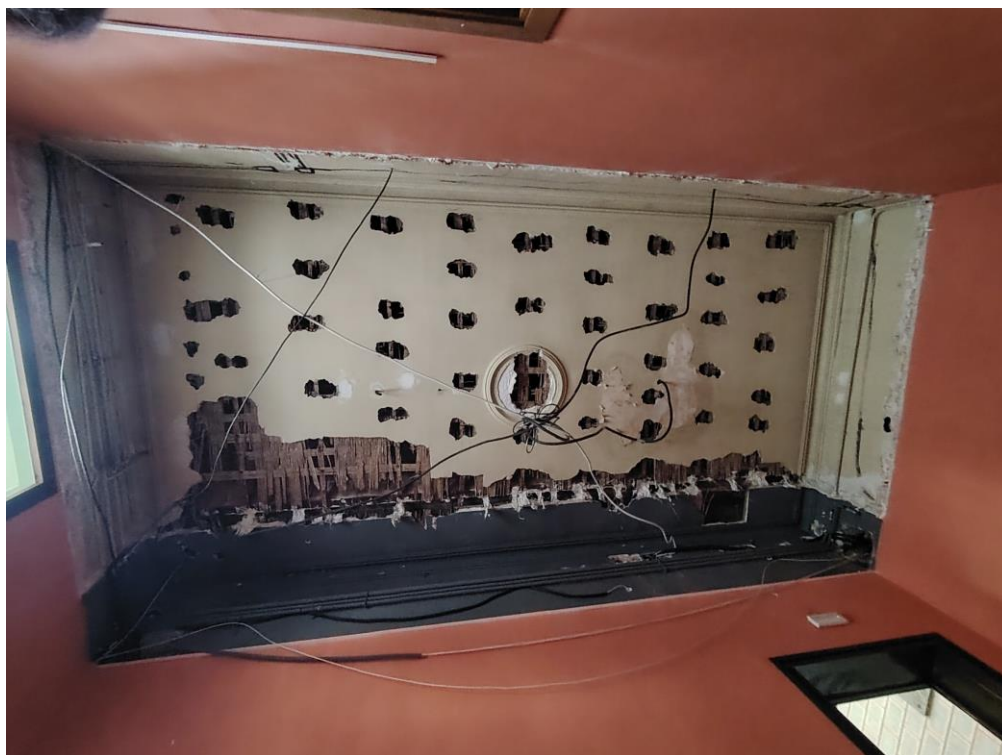
Vista del sostre original del saló a la dreta del vestíbul després de retirar el fals sostre

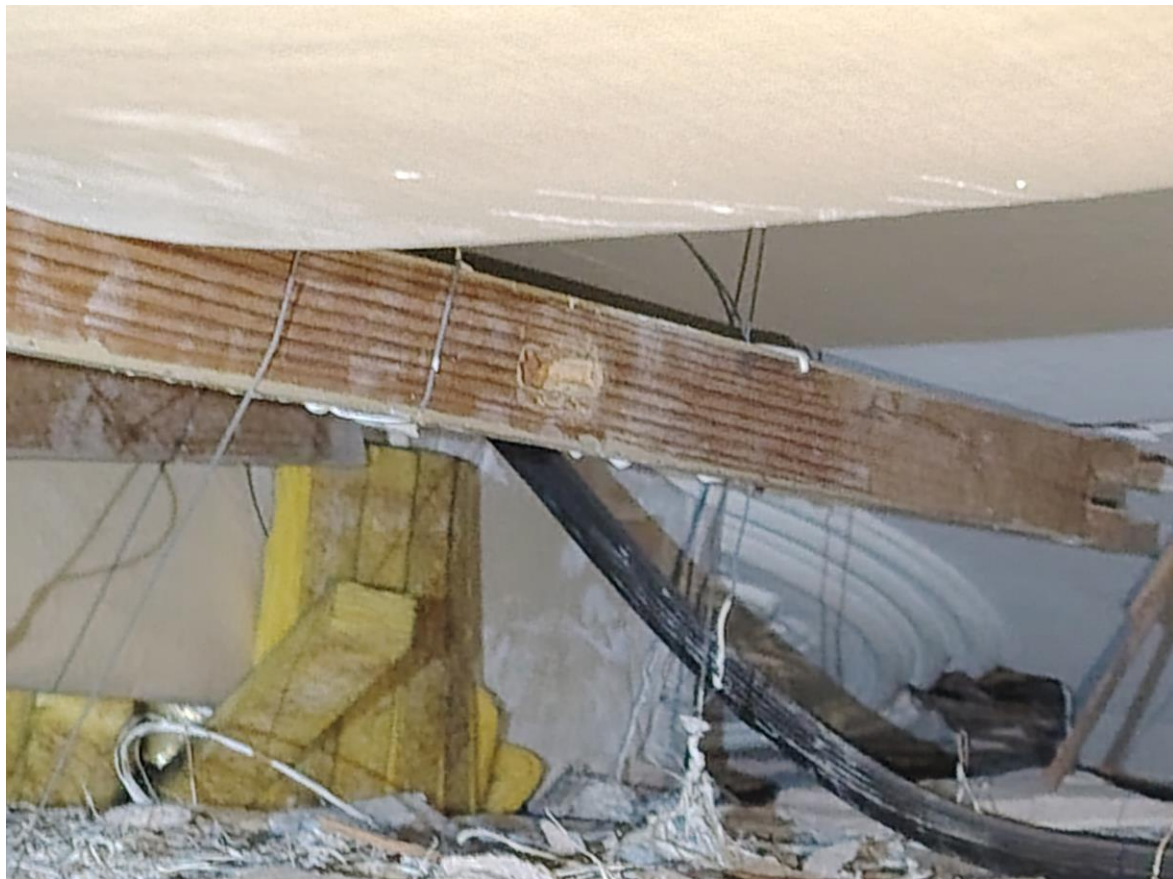
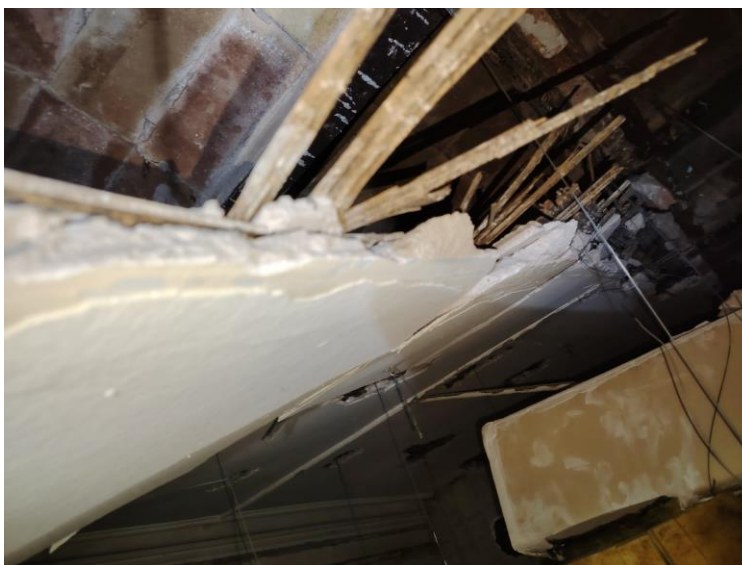
Sostre 2, part del saló en estat ruïnós, detall de la motllura-rosetó repintada en blanc

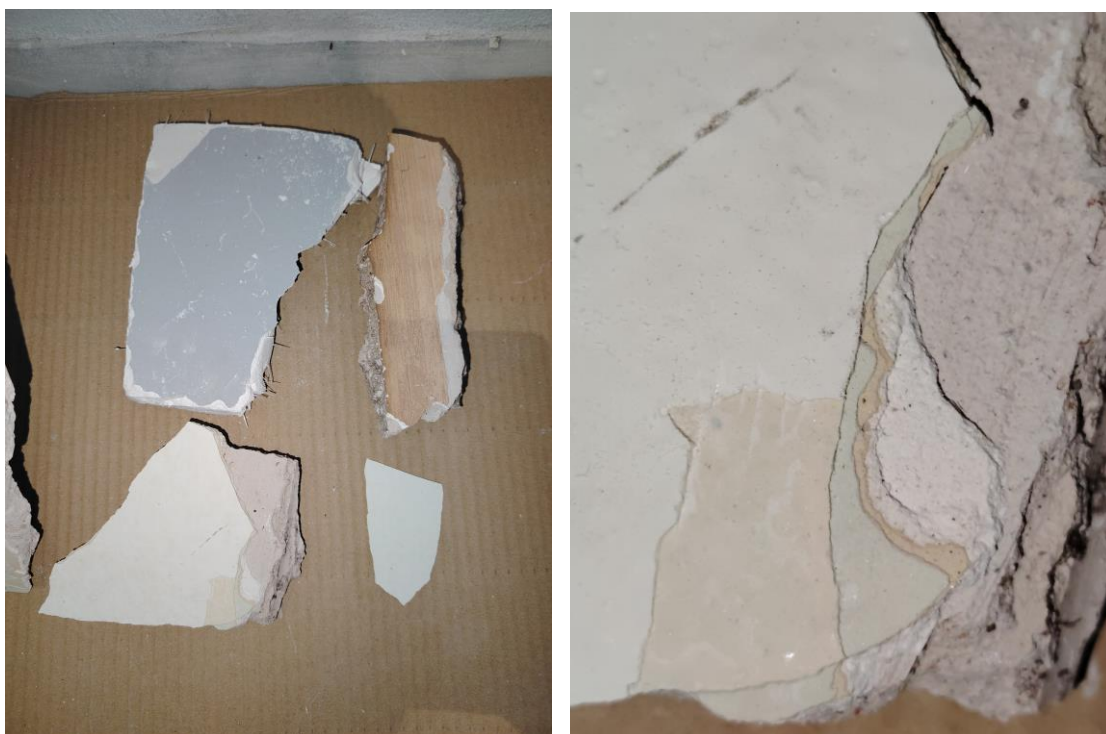
Tant al sostre 1 com al sostre 2 (doble, un original, un repintat de blanc) sembla que surtin els mateixos colors, un to de base general salmó que es visible al sostre 2, a la part original conservada i sense repintar. En la part del saló repintat de blanc la estratigrafia de colors seria: blanc, salmó claret, verd clar, salmó original el mateix de tots els sostres. Aquestes capes pictòriques estan pulverulentes.

Detalls de fragments del sostre 2 i capes pictòriques, part repintada
