Expedient: AUT-05-2014-00345
Assumpte: Obres sense o no ajustades a llicència
Emplaçament: Carrer Major del Rectoret 31
Titular: [REDACTED]

I N F O R M E

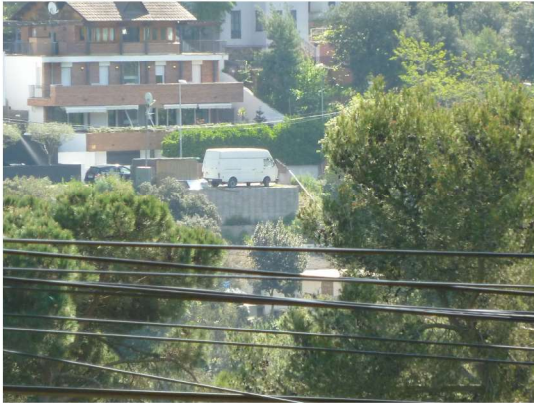
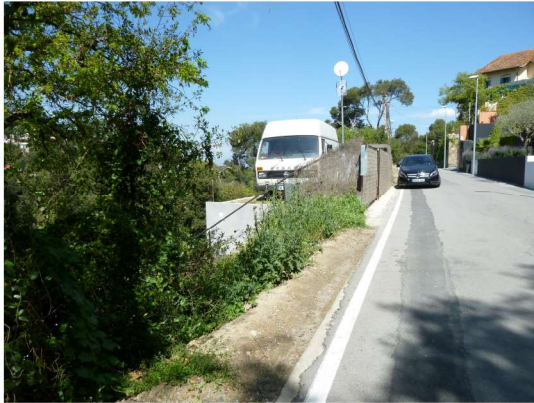
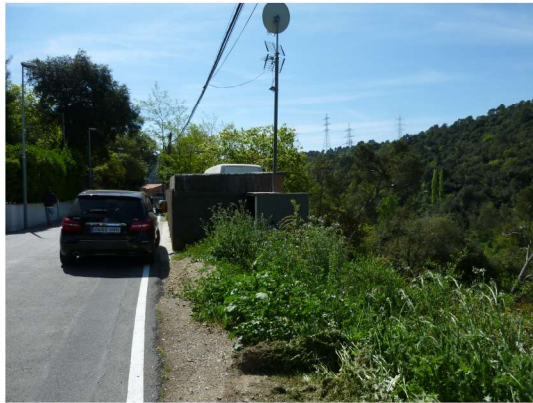
Fotografies de la inspecció:

Durant la visita es constata que a la parcel·la han realitzat obres sense llicència. La part de la parcel·la a on s'han realitzat les obres té la qualificació edificació contigua unifamiliar (EC)

S'ha realitzat un mur de contenció de formigó, creant una plataforma aproximada de 3,5x10 m al mateix nivell del carrer, l'alçada màxima del mur es de uns 4 m.

A la plataforma tenen un cobert d'estructura lleugera metàl·lica i cobert amb canyís d'una dimensió aproximada de 3,5x2 m.

Han realitzat una tanca de la parcel·la al carrer amb una porta corredissa. Realitzat amb perfils metàl·lics, filferro i canyís.

Tenen aparcat un vehicle a la plataforma creada.

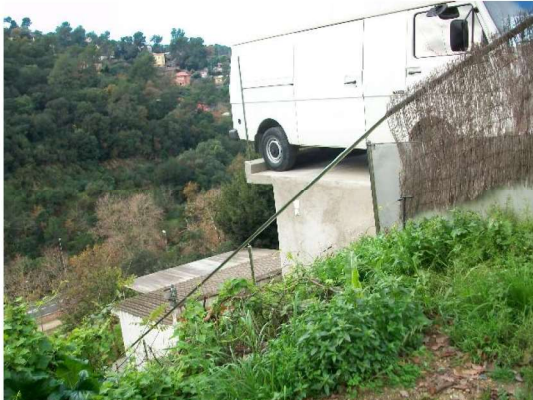
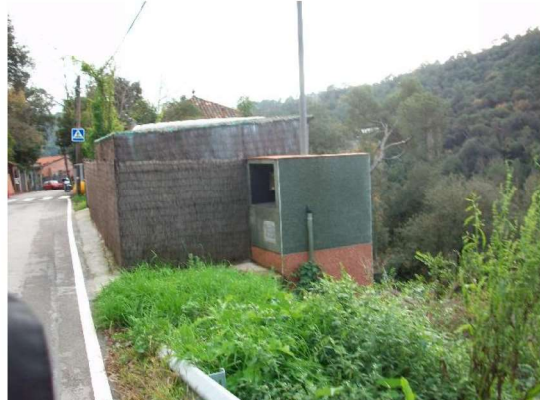
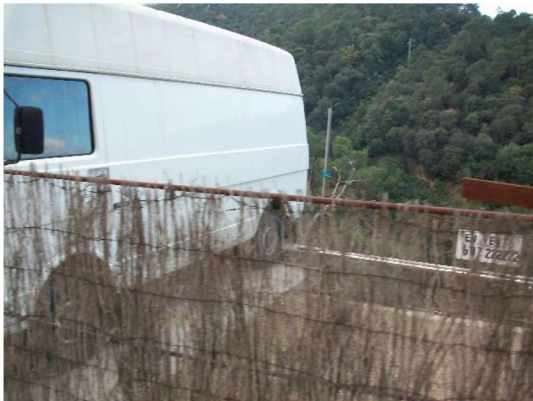
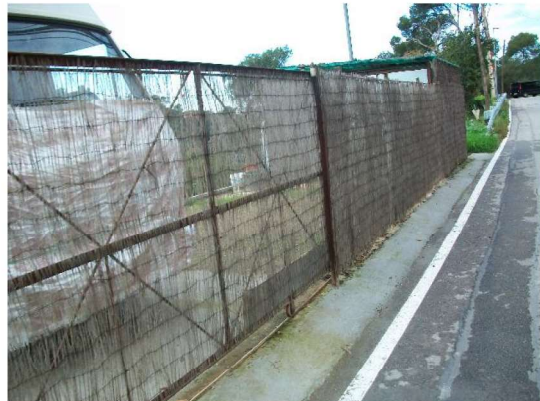
Fotografies de la inspecció:

Durant la visita es constata que no han complert l'ordre, ni legalitzades, ni enderrocades; els elements sense llicència a la primera vista eren: S'ha realitzat un mur de contenció de formigó, creant una plataforma aproximada de 3,5x10 m al mateix nivell del carrer, l'alçada màxima del mur es d'uns 4 m.

A la plataforma tenen un cobert d'estructura lleugera metàl·lica i cobert amb canyís d'una dimensió aproximada de 3,5x2 m.

Han realitzat una tanca de la parcel·la al carrer amb una porta corredissa. Realitzat amb perfils metàl·lics, filferro i canyís. Tenen aparcats un vehicle a la plataforma creada.

Durant l'última vista s'ha detectat que han executat mes obres, han ampliat la plataforma amb un forjat per poder estacionar el vehicle en perpendicular al carrer.

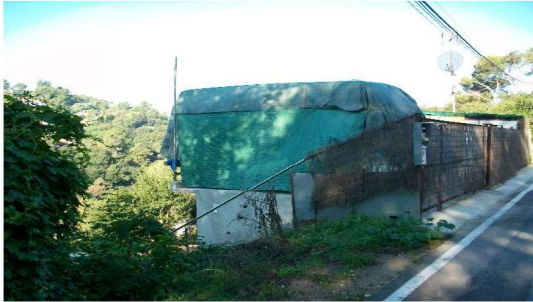
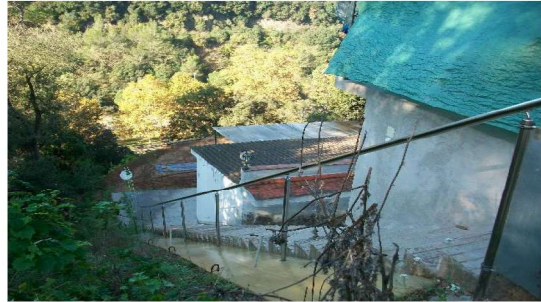
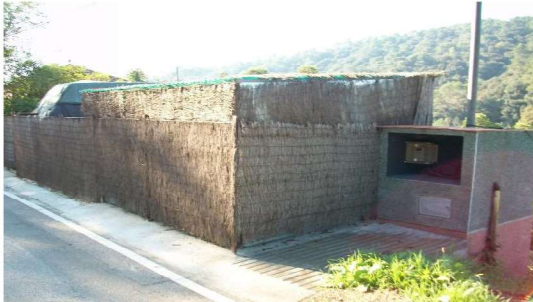
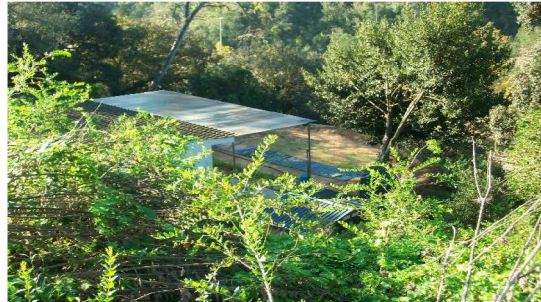
Fotografies de la inspecció:

A la primera vista d'inspecció (21-04-2015) es detecta que: S'ha realitzat un mur de contenció de formigó, creant una plataforma aproximada de 3,5x10 m al mateix nivell del carrer, l'alçada màxima del mur es de uns 4 m; A la plataforma tenen un cobert d'estructura lleugera metàl·lica i cobert amb canyís d'una dimensió aproximada de 3,5x2 m; Han realitzat una tanca de la parcel·la al carrer amb una porta corredissa. Realitzat amb perfils metàl·lics, filferro i canyís; Tenen aparcat un vehicle a la plataforma creada.

A la primera vista d'inspecció (21-12-20116) es detecta que, a mes de les detectades a la primera vista d'inspecció: Han ampliat la plataforma amb un forjat per poder estacionar el vehicle en perpendicular al carrer.

Durant la vista es comprova que no han complert l'ordre de legalització d'obres acabades

Es desestima l'al·legació (06-05-2015) no s'ha legalitzat ni restituit la legalitat. S'ha de procedir a legalitzar o restituir al estat original les obres amb una llicència d'obres i un informe favorable del Consorci del Parc de Collserola.

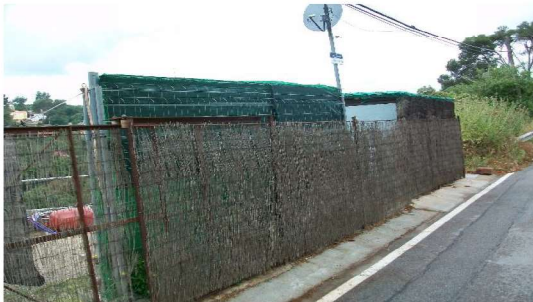
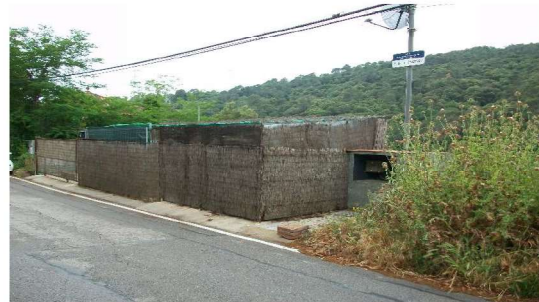
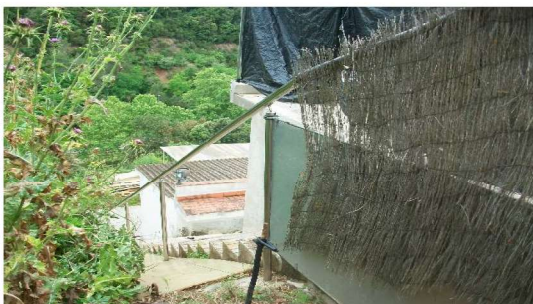
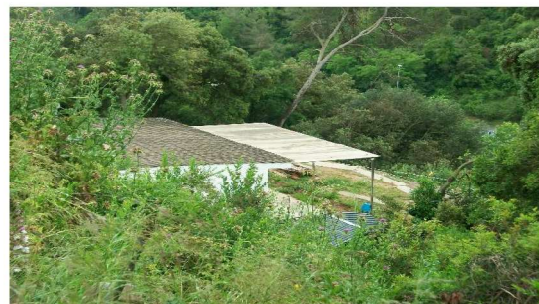
Fotografies de la inspecció:

Durant la vista es comprova que no han complert l'ordre.

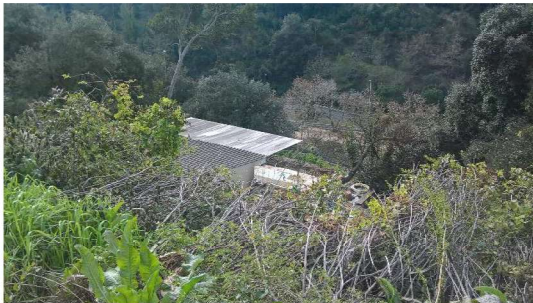
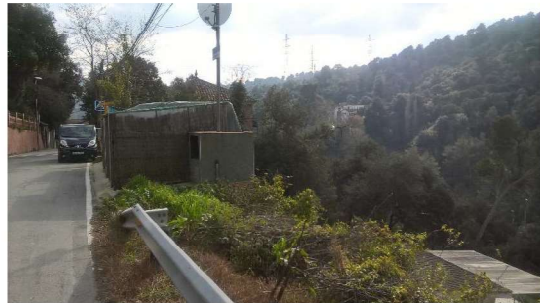
Fotografies de la inspecció:

En data 16 de gener de 2019 es fa visita a l'emplaçament.
Durant la vista es constata que no han complert l'ordre.

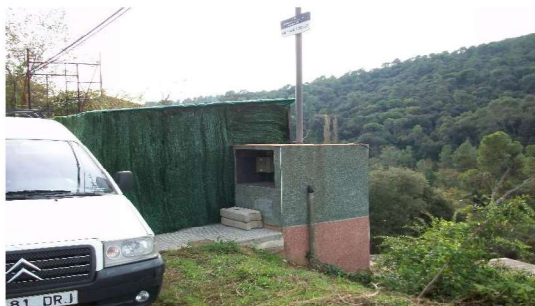
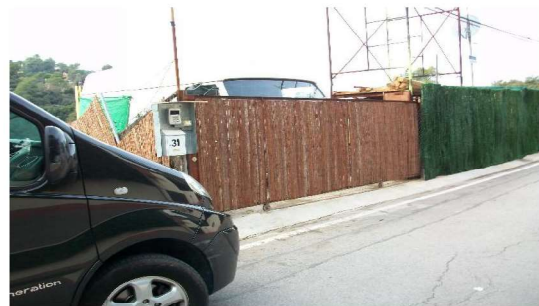
Fotografies de la inspecció:

Durant la visita es constata que no han complert l'ordre d'enderroc.

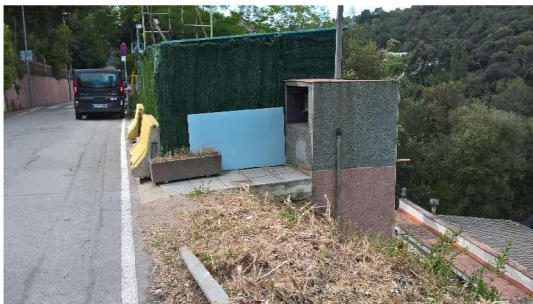
Fotografies de la inspecció:

Feta visita es constata que no han donat compliment a l'ordre, no consta cap permís d'obres de legalització i mantenen els elements.

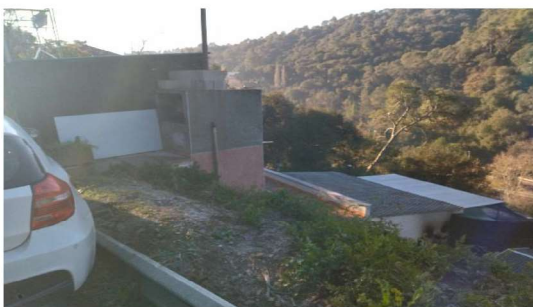
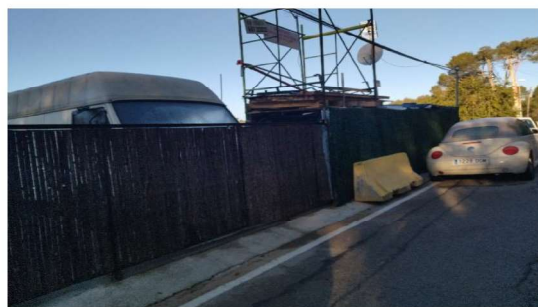
Fotografies de la inspecció:

Feta visita a l'emplaçament i es constata que no han donat compliment a l'ordre. Es detecta que han instal·lat mes elements sobre la plataforma i moviments de terres i caseta metàl·lica a novell de ledificació.

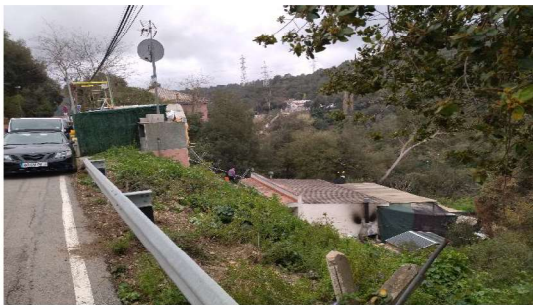
Fotografies de la inspecció:

Feta visita a l'emplaçament es comprova que no han donat compliment a l'ordre, han instal·lat mes elements sobre la plataforma i moviments de terres i una caseta metàl·lica a nivell de l'edificació.

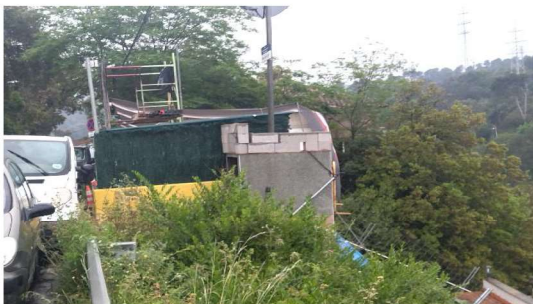
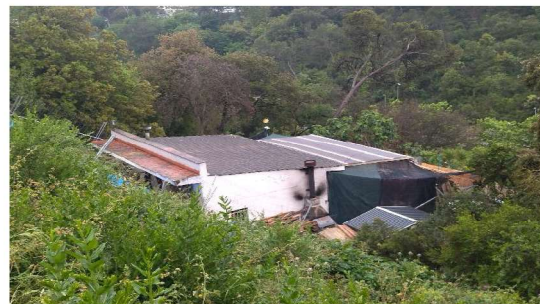
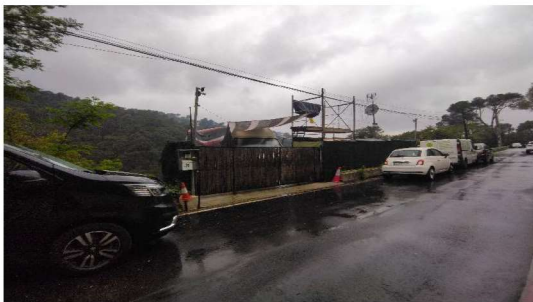
Fotografies de la inspecció:

Feta visita de comprovació a l'emplaçament es constata que no han donat compliment a l'ordre. També es detecta que han instal·lat mes elements sobre la plataforma, testos entre la plataforma i el vial i entre l'edificació i la via del ferrocarrils han afegit terres i una caseta metàl·lica a nivell de l'edificació.
