Data : 08-04-2019
Assumpte :
Intervenció Núm. : 19006233
C/ MAJOR DEL RECTORET, 0029
Dia : 07-04-2019
Hora Sortida : 11:03
Hora Retorn : 12:13

Expedient: AUT-05-2019-00874
Assumpte: Manteniment façanes edificis
Emplaçament: Carrer Major del Rectorat 31
Titular: [REDACTED]

Expedient: AUT-05-2023-00725
Assumpte: Manteniment façanes edificis
Emplaçament: Carrer Major del Rectoret 31
Titular: [REDACTED]

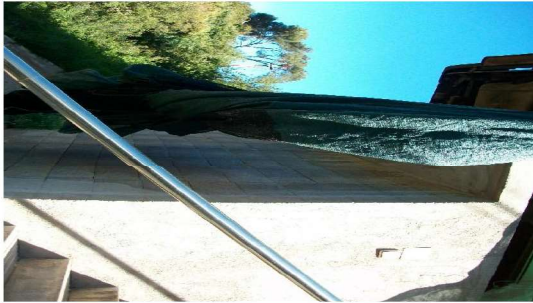
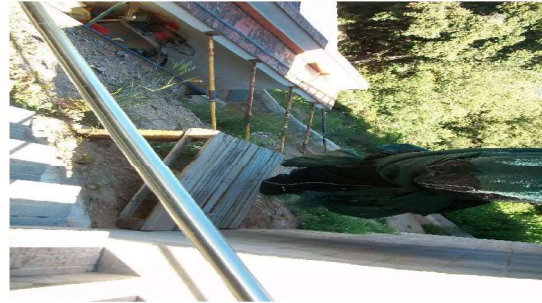
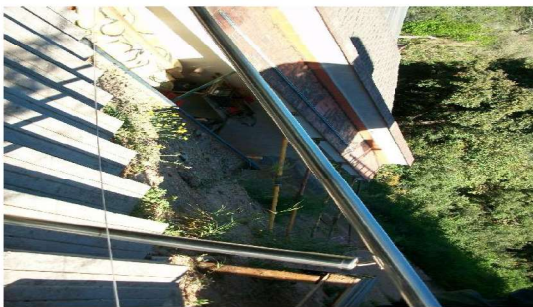
Fotografies de la inspecció:

El mur de contenció, recollit a l'AUT-05-2014-00345, de blocs de formigó que crea una plataforma aproximada de 3,5x10 m al mateix nivell del carrer amb una alçada d'uns 4 m, es recolza sobre el terreny amb una forta pendent, aparentment sense fonamentació o deficient, vista la seva inestabilitat l'han apuntalat contra l'edificació, amb puntals metàl·lics i fustes.

Vist el tipus de construcció, molt precària i sense fonamentació que es recolça sobre l'edificació de poca entitat juntament amb la pendent del terreny representa un risc imminent, que es veu arguëllat en èpoques de plujós, de col·lapse.

S'ha de procedir de forma immediat i urgent a executar les feines necessàries d'estabilització del terreny per evitar el seu col·lapse.

S'ha de garantir la seguretat dels ocupants de l'immoble, els vianants i els tercers en general.

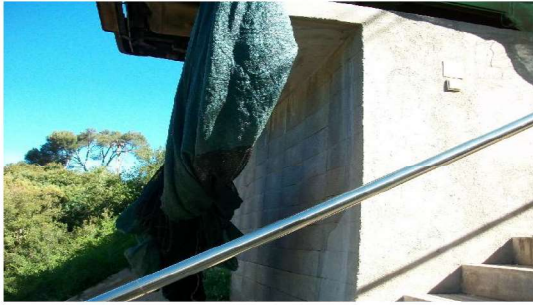
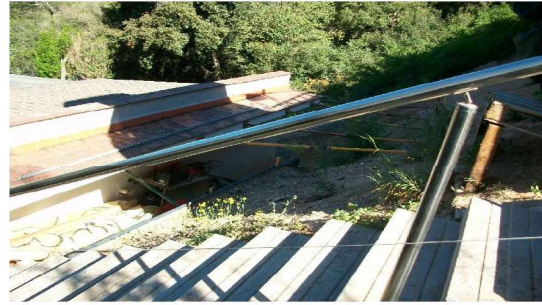
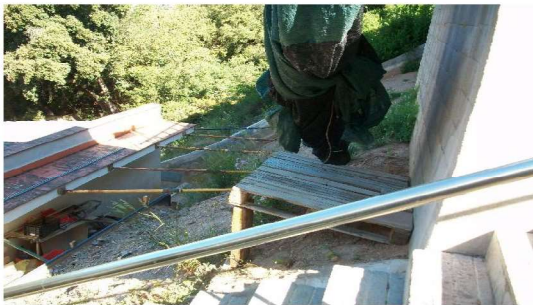
Fotografies de la inspecció:

El mur de contenció, construït sense permís d'obres, de blocs de formigó que crea una plataforma aproximada de 3,5x10 m al mateix nivell del carrer amb una alçada d'uns 4 m, es recolza sobre el terreny amb una forta pendent, aparentment sense fonamentació o deficient, vista la seva inestabilitat l'han apuntalat contra l'edificació, amb puntals metàl·lics i fustes.

Vist el tipus de construcció, molt precària i sense fonamentació que es recolça sobre l'edificació de poca entitat juntament amb la pendent del terreny representa un risc imminent, que es veu arguëllat en èpoques de plujós, de col·lapse.

S'ha de procedir de forma immediat i urgent a executar les feines necessàries d'estabilització del terreny per evitar el seu col·lapse.

S'ha de garantir la seguretat dels ocupants de l'immoble, els vianants i els tercers en general.

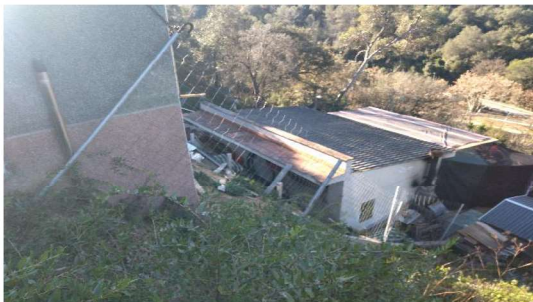
Fotografies de la inspecció:

Feta visita a l'emplaçament es constata que continua en una situació molt precària un risc imminent de col·lapse, no consta cap tràmit d'urgència per instal·lar elements provisionals per assegurar el terreny.

S'ha de procedir de forma immediat i urgent a executar les feines necessàries d'estabilització del terreny per evitar el seu col·lapse.

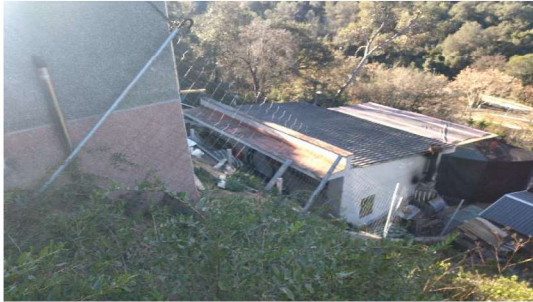
Fotografies de la inspecció:

Feta visita a l'emplaçament es constata que continua en una situació molt precària un risc imminent de col.lapse, no consta cap tràmit d'urgència per instal.lar elements provisionals per assegurar el terreny.

S'ha de procedir de forma immediat i urgent a executar les feines necessàries d'estabilització del terreny per evitar el seu col.lapse.

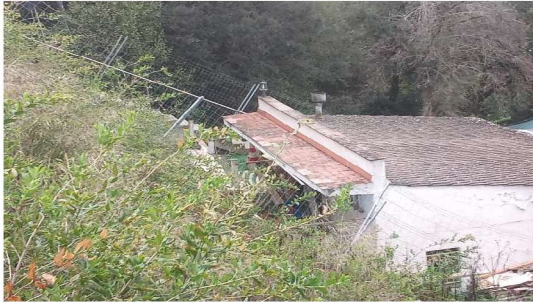
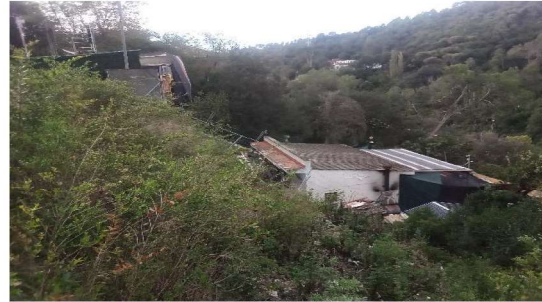
Fotografies de la inspecció:

Feta visita a l'emplaçament es comprova que la situació es la mateixa que les visites anteriors, es troba en una situació molt precària amb risc imminent de col·lapse, no consta cap permís per executar el reforç o les mesures d'urgència.

S'ha de procedir de forma immediat i urgent a executar les feines necessàries d'estabilització del terreny per evitar el seu col·lapse.

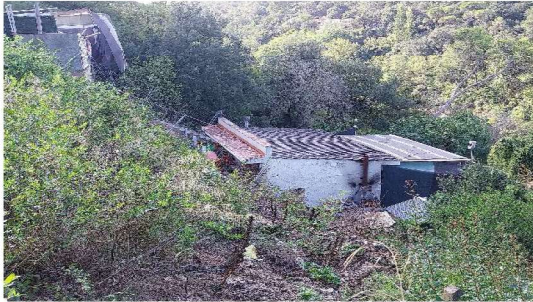
Fotografies de la inspecció:

Feta visita a l'emplaçament es comprova que han returat els puntals i han executat noves obres amb xapes metàl·liques i peus verticals metàl·lics, es desconeix la seva solidesa però sembla clarament insuficient per garantir la seguretat.

Existeix un risc imminent de col.lapse de la construcció.

S'ha de procedir de forma immediat i urgent a executar les feines necessàries d'estabilització del terreny per evitar el seu col.lapse.
