EXPEDIENT: 23PIJ000CD

**INFORME D'ESTAT I DESPERFECTES DETECTATS AL LOCAL DEL BAR
RESTAURANT DEL PARC PORT OLÍMPIC, I ELS SEUS ESPAIS
EXTERIORS.**

L'objecte del present informe és avaluar els desperfectes detectats a l'interior i exterior del restaurant ubicat al Parc del Port Olímpic (Antic restaurant Amfiteatre) provocats pel pas del temps, les inclemències climàtiques i la inundació del restaurant per l'aigua provinent del Llac de la Font del Cobi.

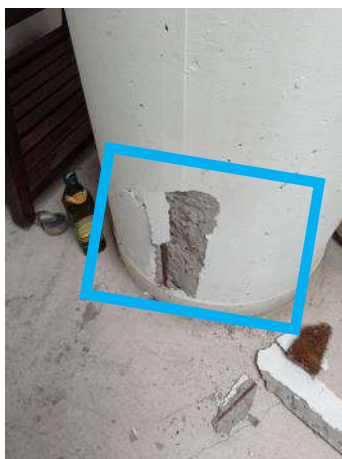
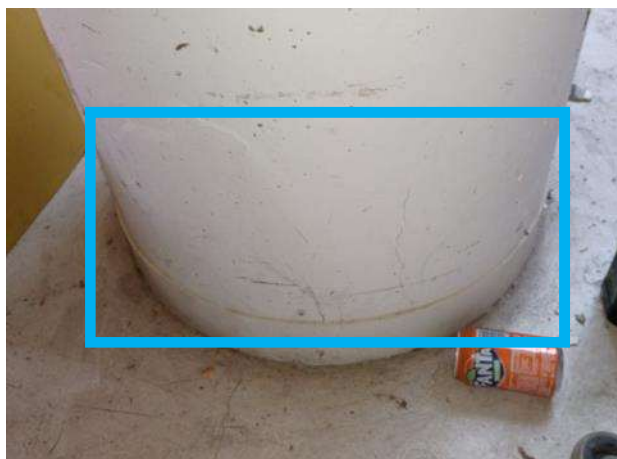
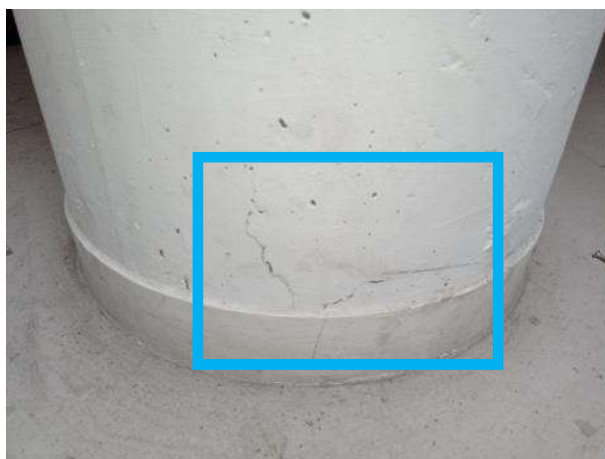
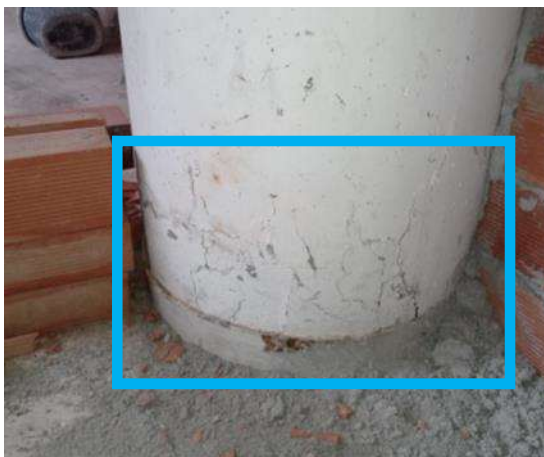
- 1- A la sala menjador del restaurant s'observen 2 pilars que l'estructura de ferro està visible en una part inferior, que presenta oxidació en l'estructura de ferro, provocant la fissuració del formigó i pèrdua de resistència, podent provocar un risc per l'estabilitat estructural.

Per avaluar l'estabilitat estructural, és necessari fer unes cales per verificar l'estat de la resta del ferro dels pilars i una proveta per veure la resistència del formigó:

La reparació per evitar que el problema s'agreugi consistiria en:

- Repicar tot el formigó que presenta fissures i arribar fins a l'armat de ferro.
- Sanejar el ferro per treure tot l'òxid possible.
- Treure les barres de ferro que hagin reduït la seva secció considerablement i soldar de noves o directament soldar una nova en paral·lel.
- Les barres que es puguin mantenir, un cop sanejades, cal aplicar un producte passivant inhibidor de la corrosió per evitar que evolucioni l'oxidació.
- Un cop tot reparat, és necessari protegir tot el ferro amb morter de reparació tipus sika monotop.

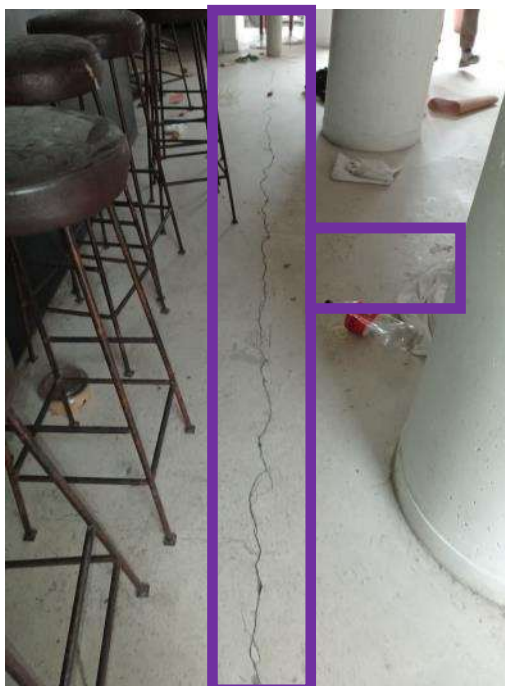
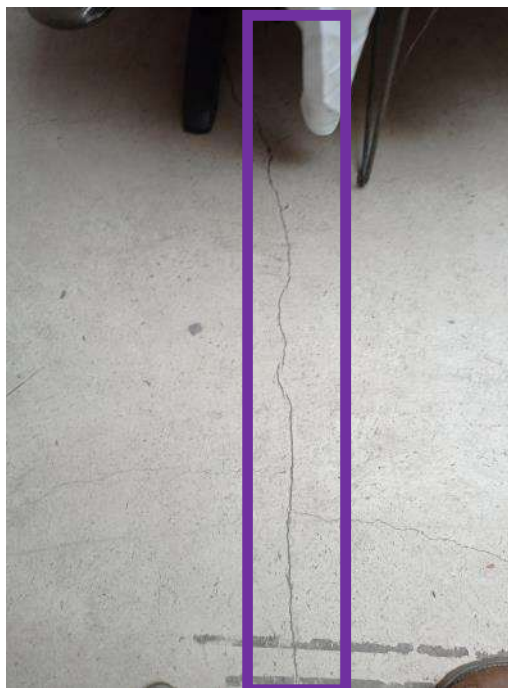
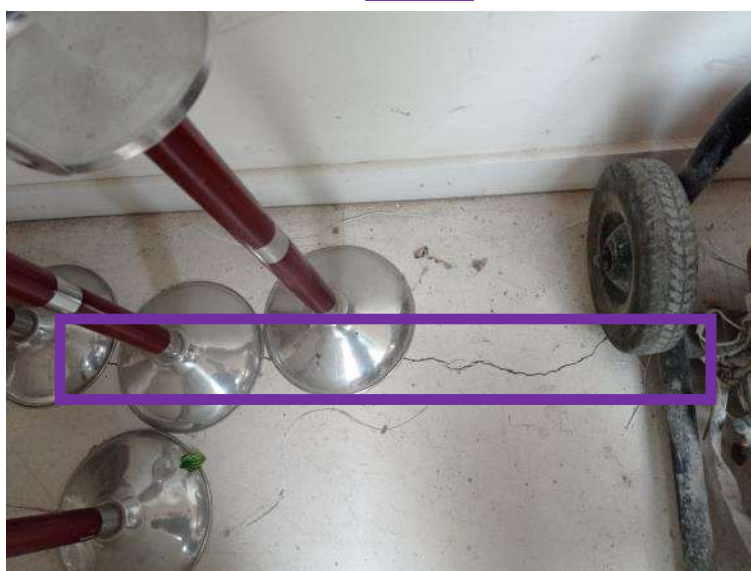
- 2- A la sala menjador del restaurant s'observen diverses fissures en el paviment i una important paral·lela a la segona línia de pilars.

Cal repicar i fer cales per veure l'afectació en l'armat inferior.

La reparació per evitar que el problema s'agreugi consistiria en:

- Repicar totes les fissures i esquerdes del paviment de formigó.
- Sanejar el ferro que quedi visible per treure tot l'òxid.
- Aplicar un producte passivant inhibidor de la corrosió per evitar que evolucioni l'oxidació.
- Protegir tot el ferro amb morter de reparació tipus sika monotop.
- Crear juntes de dilatació per reduir futures fissuracions.

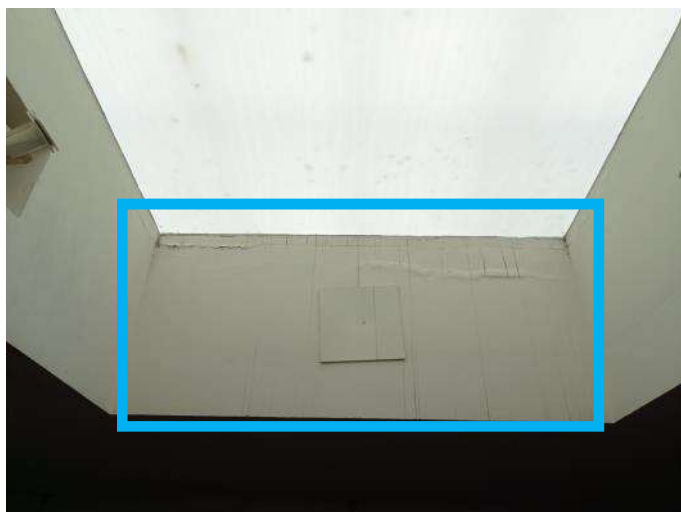
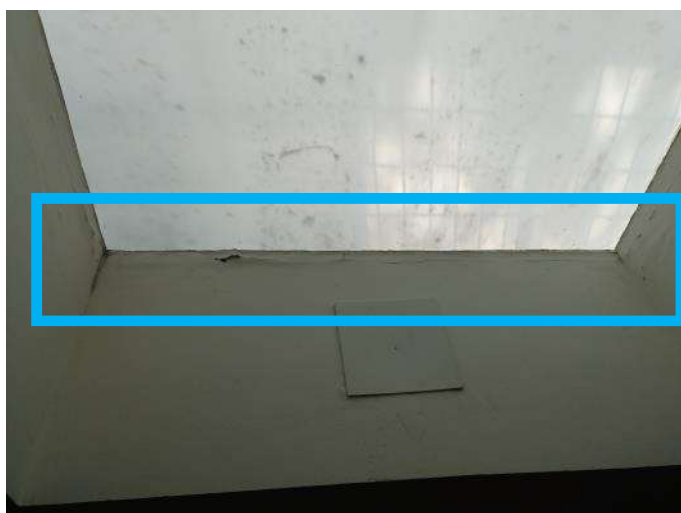
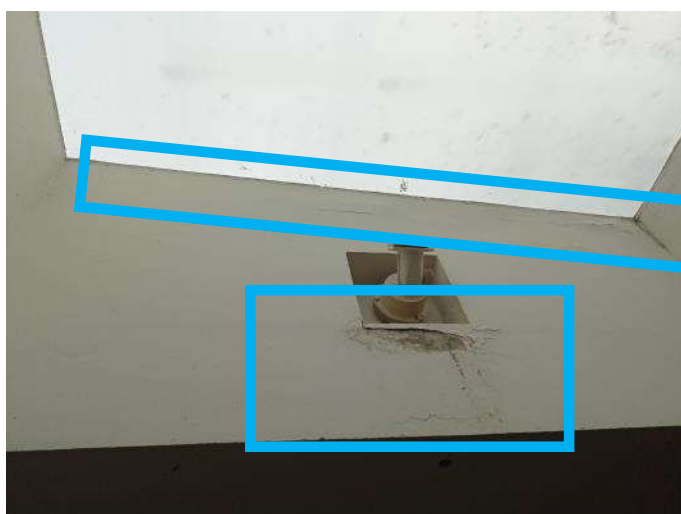
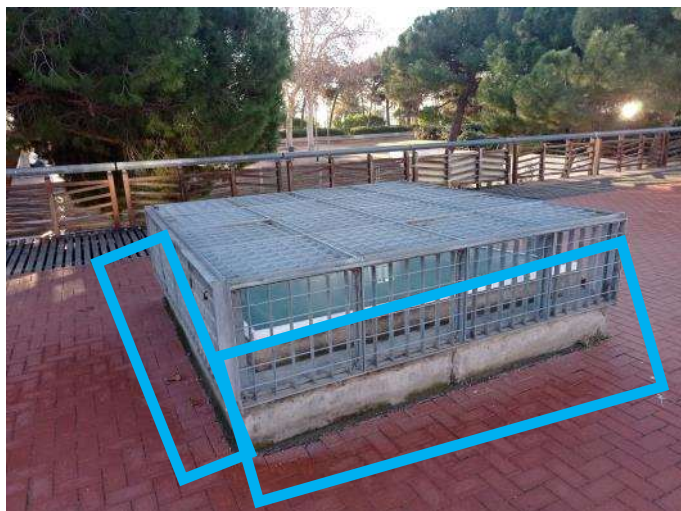
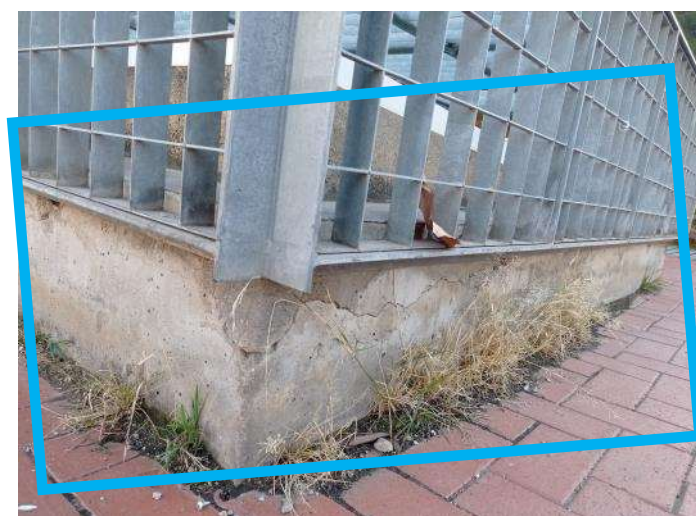
- 3- A la sala menjador del restaurant s'observen 2 claraboies amb presència de filtracions d'aigua.

Analitzant la part exterior es veu la presència d'herbes i manca d'impermeabilització en els murets exterior de les claraboies, amb fissures per on es pot filtrar l'aigua.

- Cal treure totes les males herbes.
- Retirar les peces de paviment ceràmic del perímetre de formigó de les claraboies, un mínim de 50 cm.
- Sanejar, i reparar el formigó amb morter de reparació tipus sika monotop.
- Aplicar una capa impermeabilitzant amb pintura tipus cautxú-butil, làmina bituminosa autoprotegida o similar.
- Tornar a col·locar les peces del paviment ceràmic.
- Treure la reixa galvanitzada per poder revisar i reparar si cal, la unió entre la fusteria d'alumini de la claraboia i el seu suport.
- Impermeabilitzar tot el suport de la reixa galvanitzada i de la fusteria d'alumini.
- Tornar a col·locar la reixa galvanitzada.

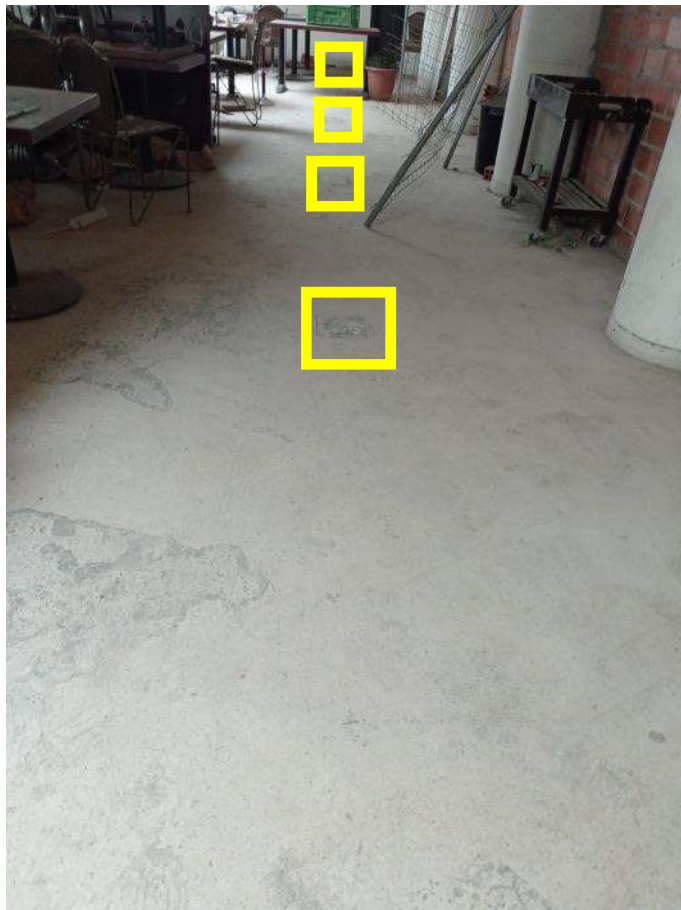
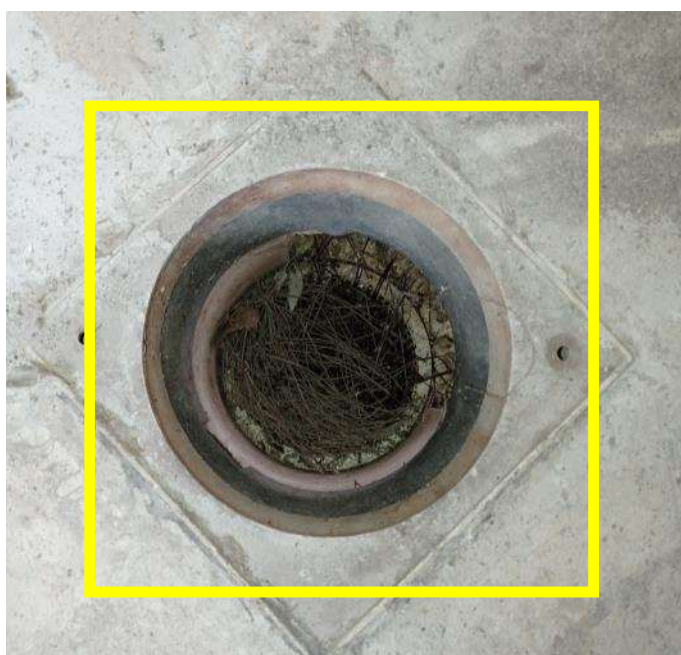
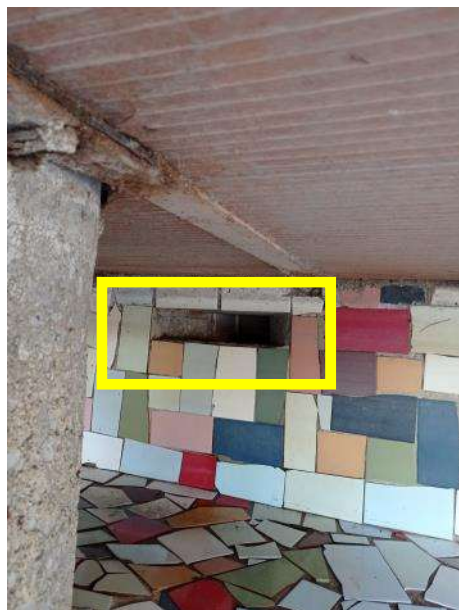
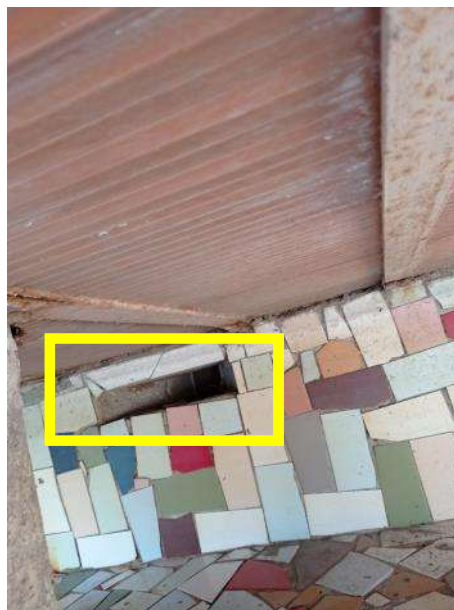
4- A la sala menjador del restaurant entre la primera i la segona línia de pilars s'observen 6 arquetes de 20x20 cm. En destapar-les es veu que són skimmers tipus de piscina, completament plens de brutícia, i fulles dels arbres exteriors. S'inspecciona la part exterior que dona al llac, per verificar si està connectat i es confirma que sí.

Es planteja la hipòtesi que en els episodis del passat que han donat a la inundació del restaurant quan el llac s'ha desbordat, pot venir motivat perquè els skimmers estaven completament taponats, no fent la seva funció de sobreexidors i provocant que l'aigua entrés al restaurant pels mateixos skimmers.

Es recomana netejar i provar l'eficàcia de succió d'aigua dels Skimmers. Per veure si realment funcionen i són suficients per poder absorbir en un futur altre possible, desbordament del llac.

En cas de mantenir el llac i que el restaurant quedi per sobre amb aquest mateix sistema, es recomana estudiar l'opció de fer una instal·lació de reixes pel desbordament, connectades a la Xarxa pública de Pluvials i ubicada als 2 costats del llac, perpendiculars a la façana del restaurant.

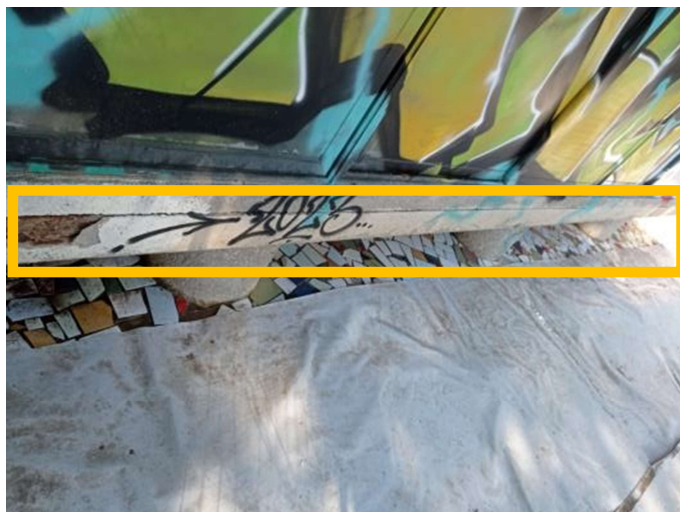
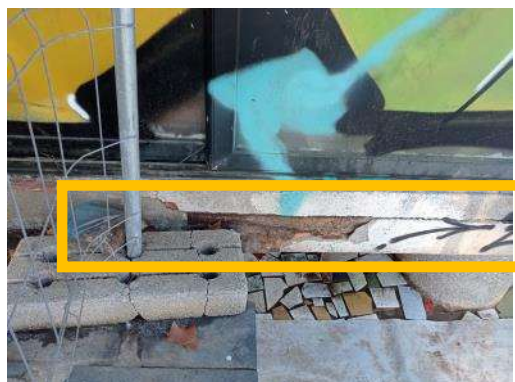
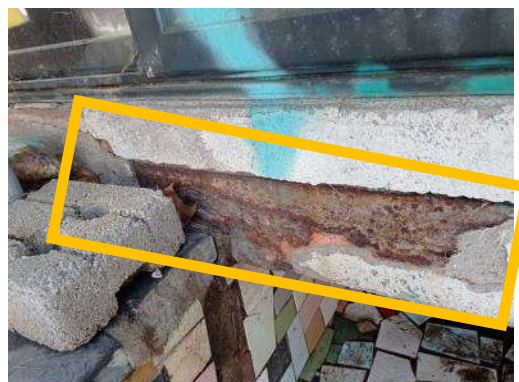
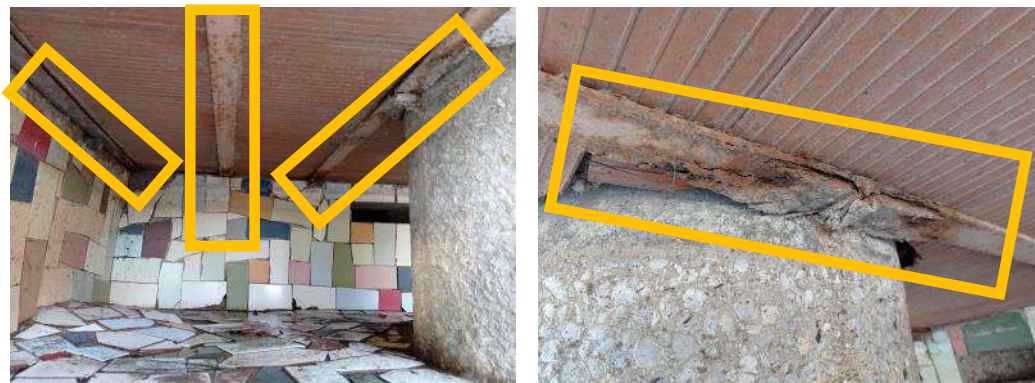
- 5- A la inspecció de la part exterior que dona al llac, s'observa que les biguetes metàl·liques que formen part de l'estructura del menjador que vola per sobre del llac, presenta símptomes greus d'oxidació.

Cal repicar i fer cales per veure l'afectació en l'armat inferior.

La reparació per evitar que el problema s'agreugi consistiria en:

- Sanejar el ferro que quedi visible per treure tot l'òxid.
- Soldar platines de reforç de l'estructura malmesa
- Aplicar un producte passivant inhibidor de la corrosió per evitar que evolucioni l'oxidació.
- Protegir tot el ferro amb morter de reparació tipus sika monotop.

En cas de mantenir el llac i que el restaurant quedi per sobre amb aquest mateix sistema, es recomana evitar que el restaurant quedi per sobre del llac. Es proposa fer un tancament d'obra i que l'estructura del voladís recolzi a sobre. Aquesta estructura s'ha d'impermeabilitzar i revestir amb el mateix acabat del llac. Amb aquesta opció evitem que l'estructura es continuï degradant i que el restaurant es torni a inundar, perquè deixem inutilitzats els Skimmers.

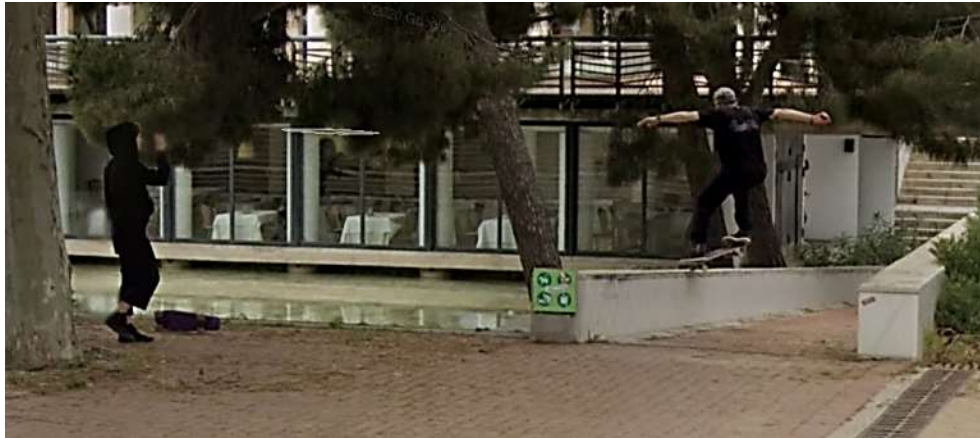
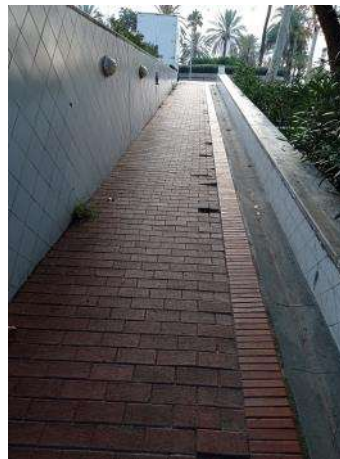
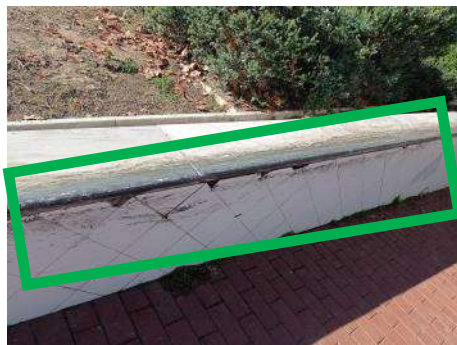
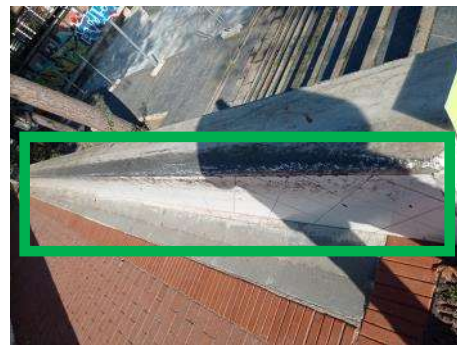
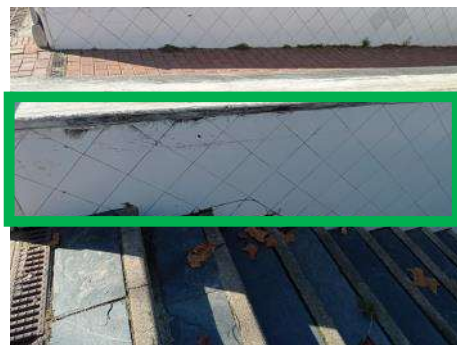
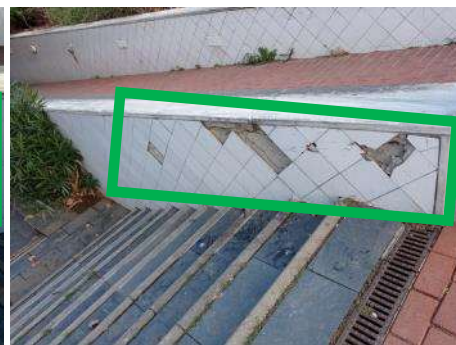
- Rampes:
 - No compleixen amb la normativa actual d'accessibilitat. S'han d'adaptar, creant replans, entremitjos, adaptar el pendent i col·locant baranes amb passamà als 2 costats de cada Rampa.
 - L'estat dels revestiments exteriors estan molt degradats per cops i perquè s'estan fent servir les rampes com a zona de joc de Monopatins. Presentes rics de talls, s'han de reparar o substituir.
 - El paviment ceràmic està aixecat i presenta risc de caiguda, s'ha de reparar o substituir.

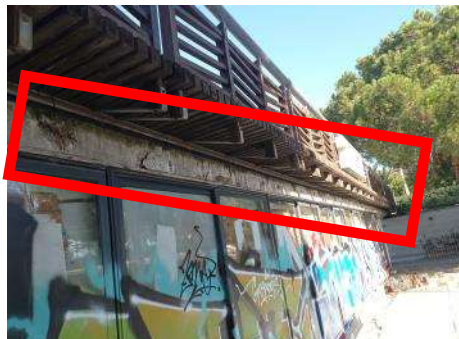
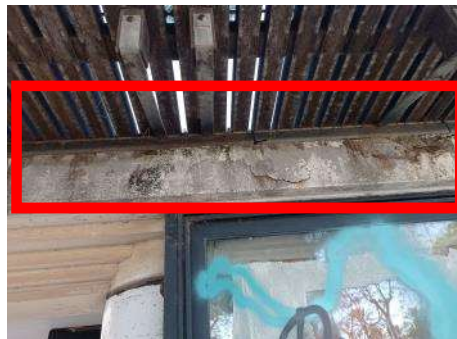
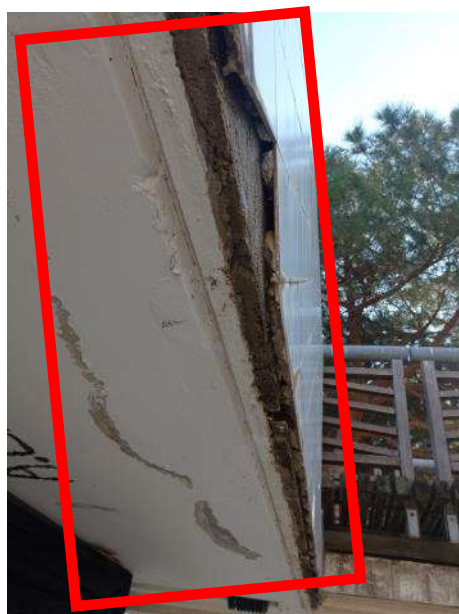
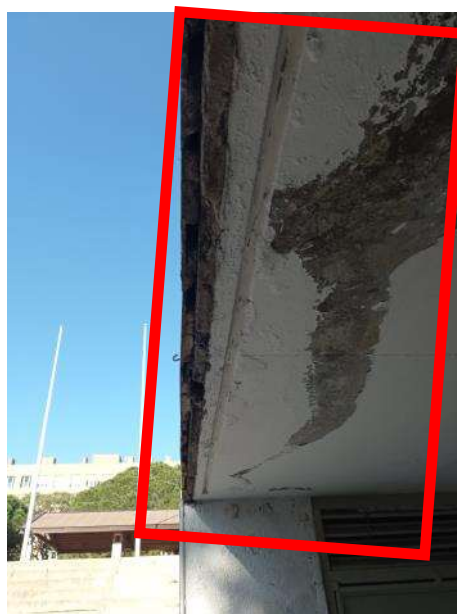
- Estructura exterior Restaurant:
S'observen diferents lesions per humitats en l'estructura i revestiments exteriors del Local.

Per evitar que el problema s'agregui, és necessari fer:

- Repicar tot el formigó i pintura despresada.
- Sanejar el ferro per treure tot l'òxid possible.
- Treure les barres de ferro que hagin reduït la seva secció considerablement i soldar de noves o afegir noves soldades paral·leles a les existents.
- Les barres que es puguin mantenir, un cop sanejades, cal aplicar un producte passivant inhibidor de la corrosió per evitar que evolucioni l'oxidació.
- Un cop tot reparat, és necessari protegir tot el ferro amb morter de reparació tipus sika monotop.

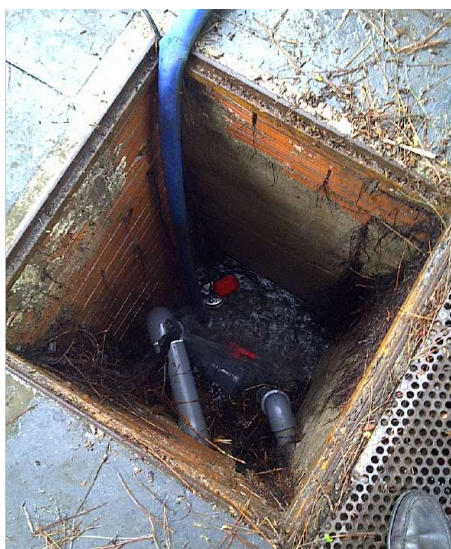
Tot i no ser visible actualment, tenim antecedents que els desaigües dels lavabos s'obstruïen amb freqüència provocant inundació del local.

Es va instal·lar una bomba en una arqueta per evitar que el pou que comunica els desaigües amb el clavegueram s'omplís. Sembla que la solució no va ser suficient.

És necessari realitzar una revisió completa del circuit de sanejament i clavegueram amb BCASA.
