EXPEDIENT: 21_015 CIP

**INFORME D'ESTAT I DESPERFECTES DETECTATS AL LOCAL DEL BAR
DELS JARDINS de CAN SENTMENAT, I ELS SEUS ESPAIS
EXTERIORS.**

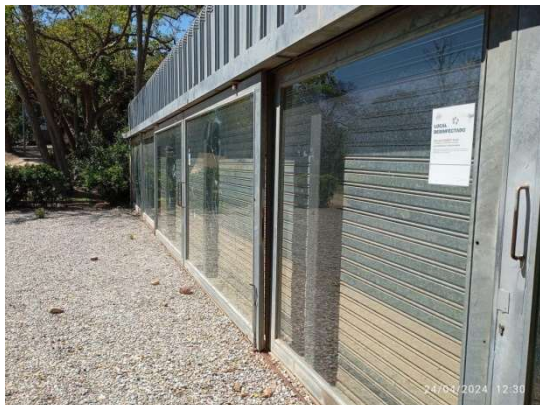
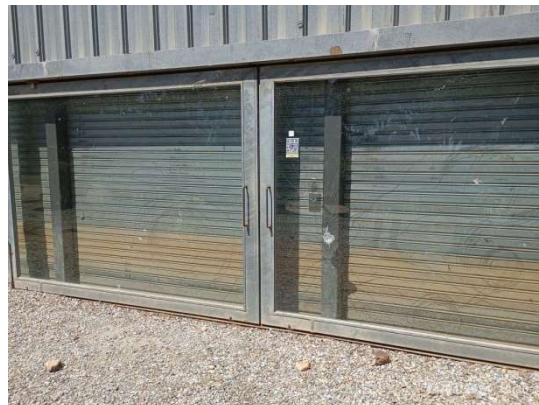
Terrassa-vetllador:

- Alguns vidres estan vandalitzats i els han trencat. És necessari substituir-los.

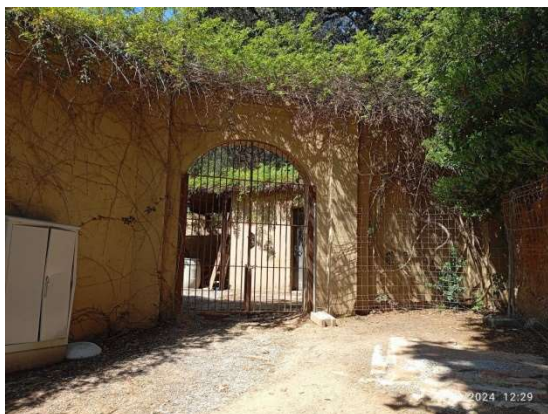
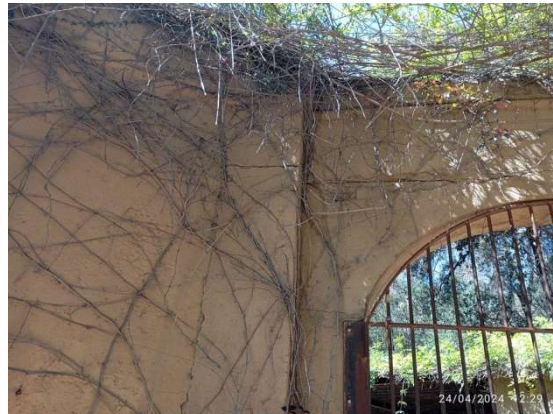
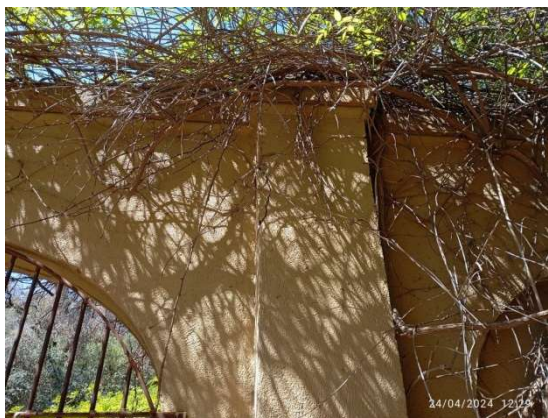
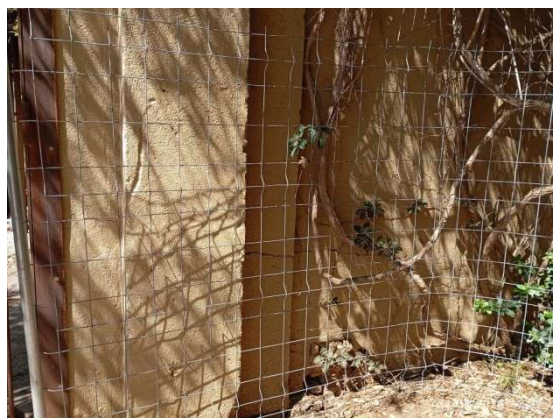
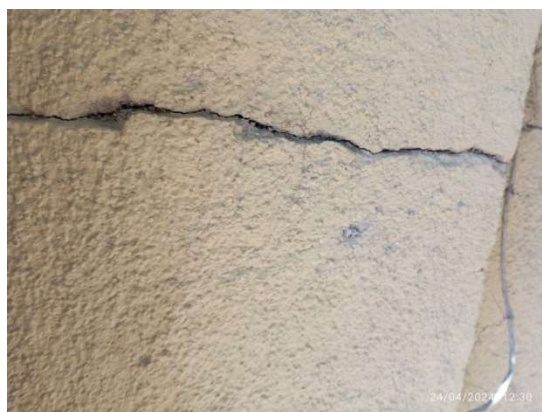
Murs exteriors costat porta de reixa,

- Es detecten moltes esquerdes, és necessari repicar-les totes, i fer reparació mitjançant elements mecànics que fixin les esquerdes i posterior aplicació de morter de reparació d'alta resistència. Amb acabat pintat.

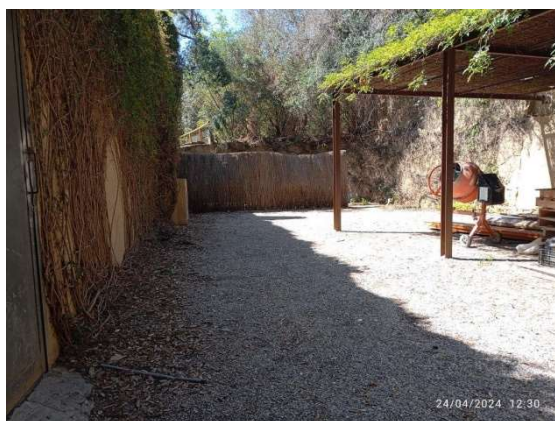
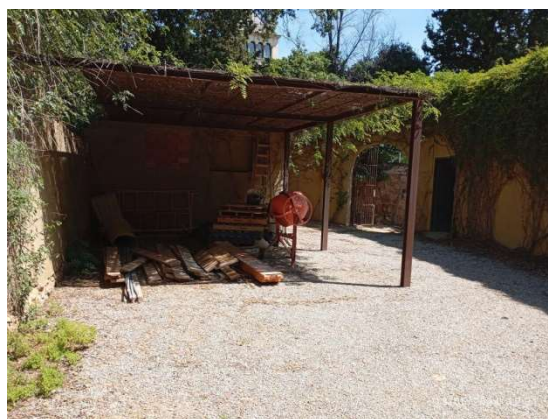
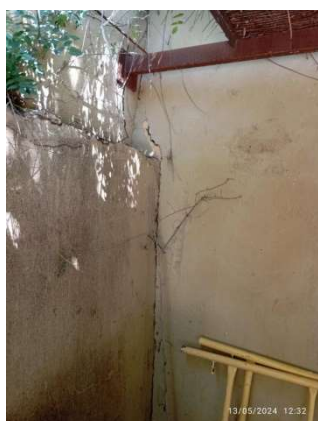
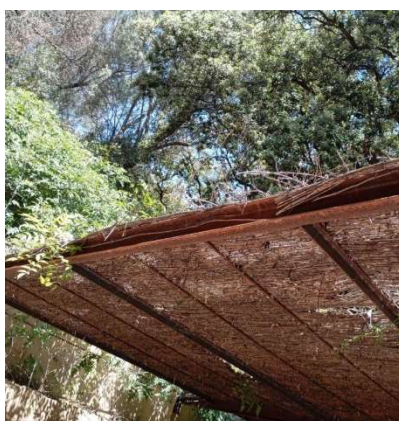
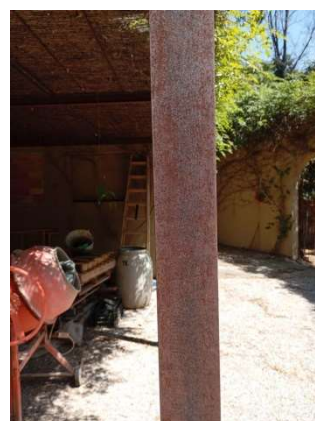
Pati amb pèrgola darrera Local de concessió

- És necessari retirar la part d'herbes invasives que han crescut per sobre de la pèrgola, per no modificar el pes que ha de suportar.
- És necessari polir i aplicar capa d'imprimació i pintura anticorrosiva a tota l'estructura de la pèrgola.

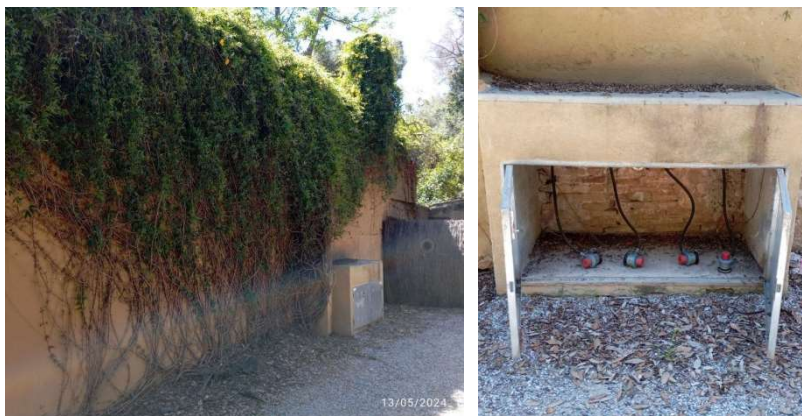
Espai ubicació de bombones de Gas

- És necessari enderrocar aquesta construcció. A la concessió no es permet utilitzar elements de cocció amb gas.

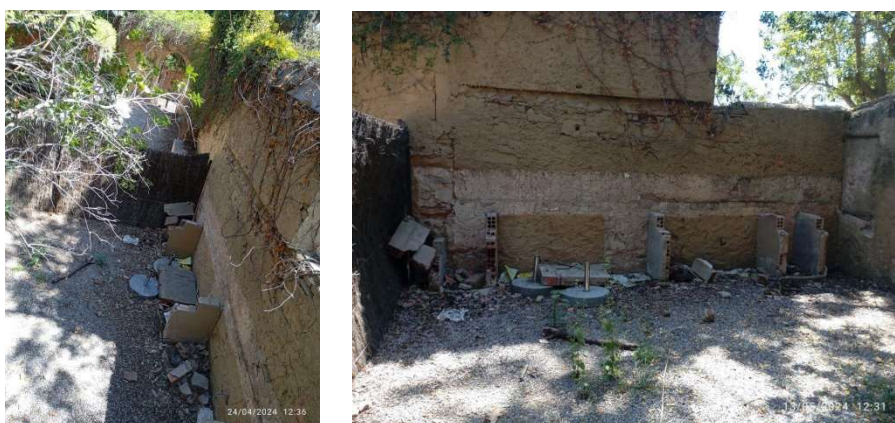
Zona antiga de barbacoes en ruïna

- És necessari enderrocar aquesta construcció. A la concessió no es permet fer foc.

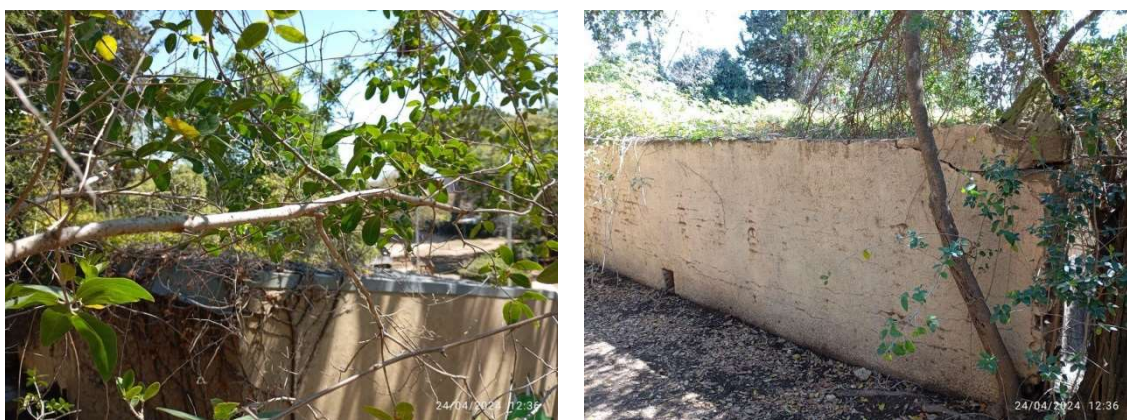
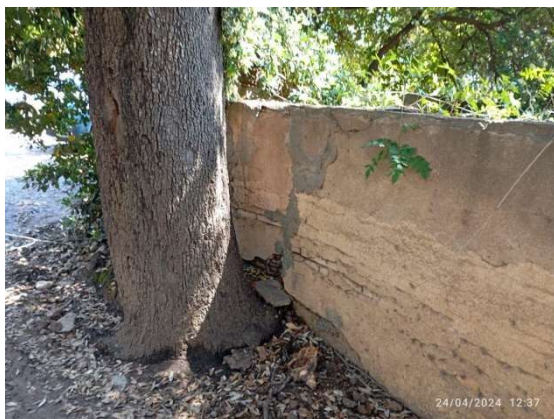
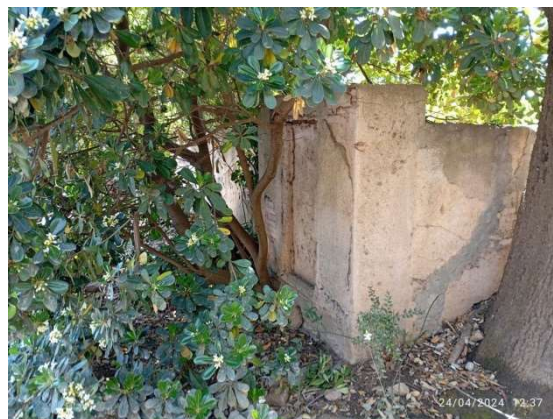
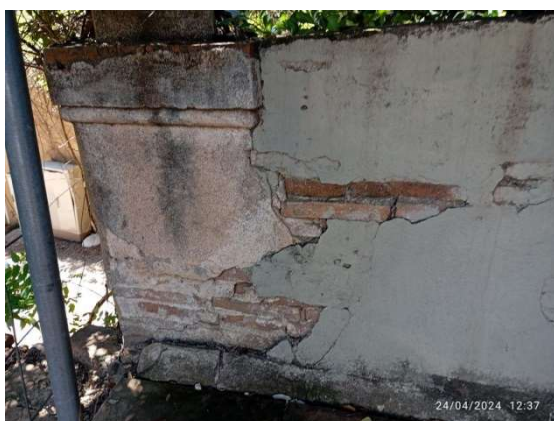
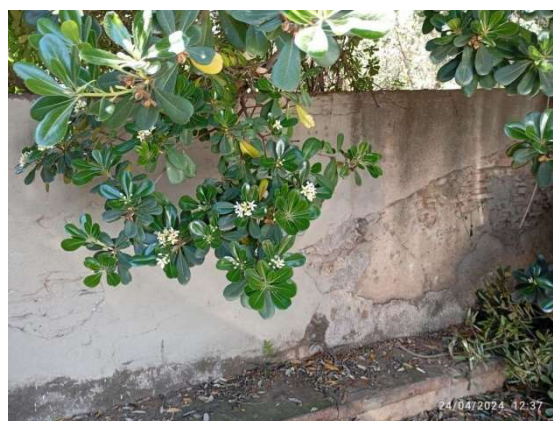
Esquerdes en mur posterior perimetral

- És necessari repicar totes les esquerdes, i fer reparació mitjançant elements mecànics que fixin les esquerdes i posterior aplicació de morter de reparació d'alta resistència. Amb acabat pintat.
- Les esquerdes que no es puguin garantir l'estabilitat del mur amb el procediment anterior, caldrà enderrocar aquella part de mur i refer-lo.

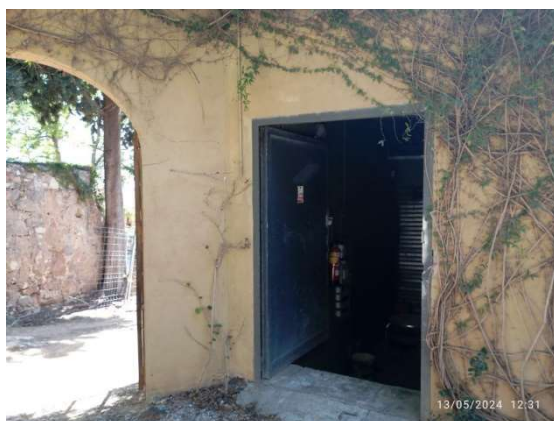
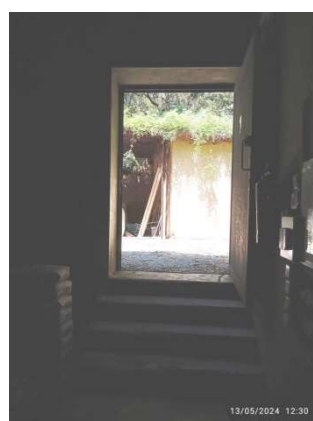
Accés al local principal

- És necessari treure les plantes invasives que estan a la façana per evitar que la malmetin.

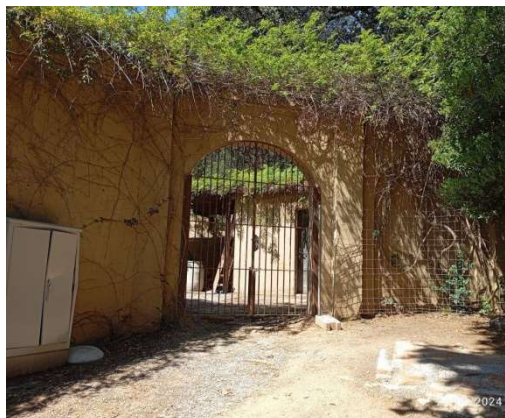
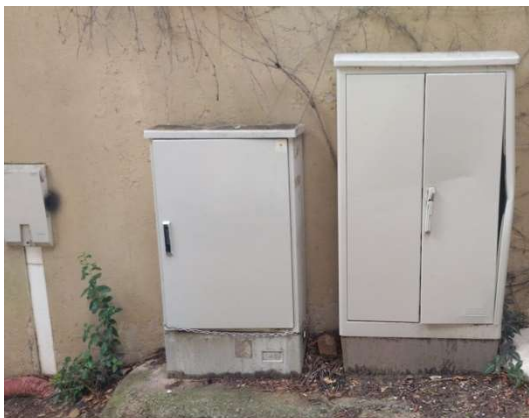
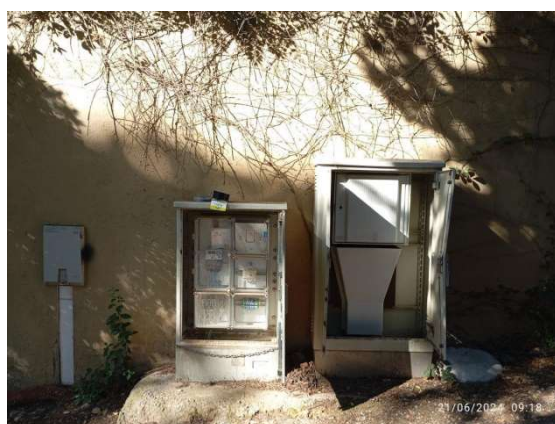
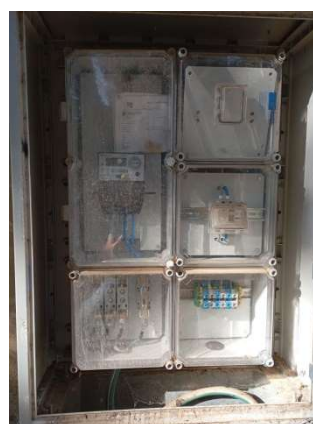
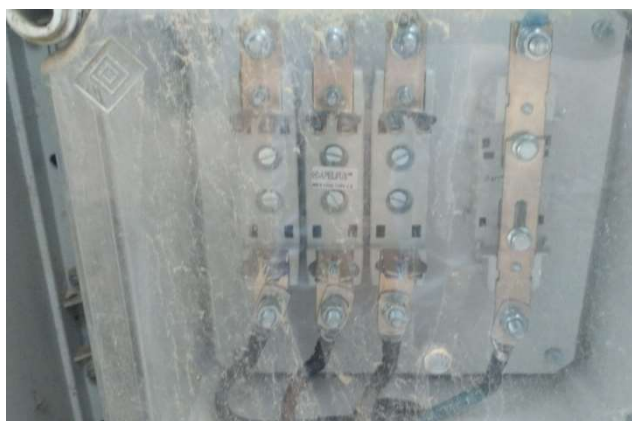
Ubicació Caixa General de Protecció

El comptador està donat de baixa i es va intentar des del departament de consums restablir el subministrament elèctric fent un canvi de nom,

S'ha de fer documentació nova CIE i RITSIC i per fer la documentació nova ha d'estar la instal·lació elèctrica en normativa.

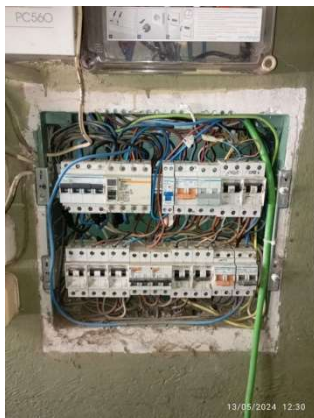
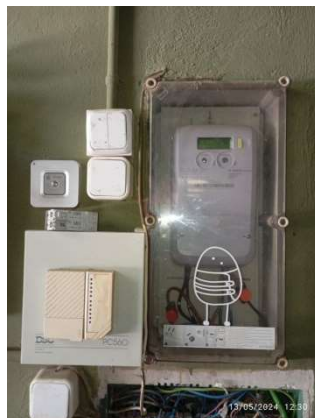
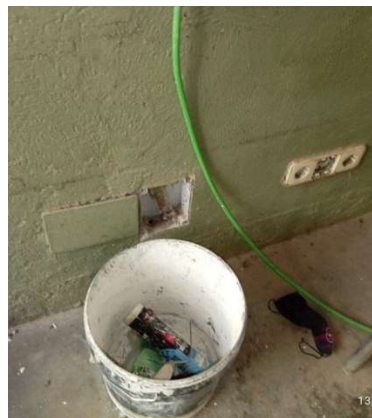
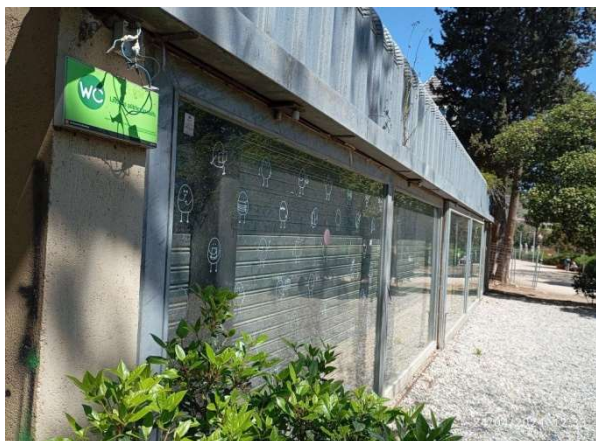
Estat instal·lació Eléctrica Interior

- És necessari revisar tota la instal·lació elèctrica i realitzar totes les modificacions-reparacions necessàries, per tal de legalitzar-la i poder demanar nou subministrament.
- Instal·lació elèctrica exterior desprotegida. És necessari revisar tota la instal·lació elèctrica exterior

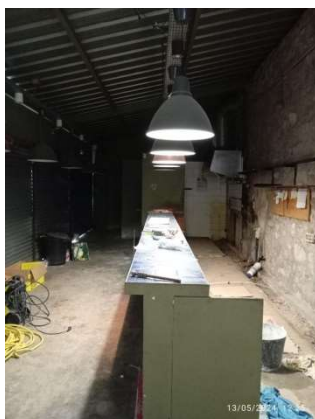
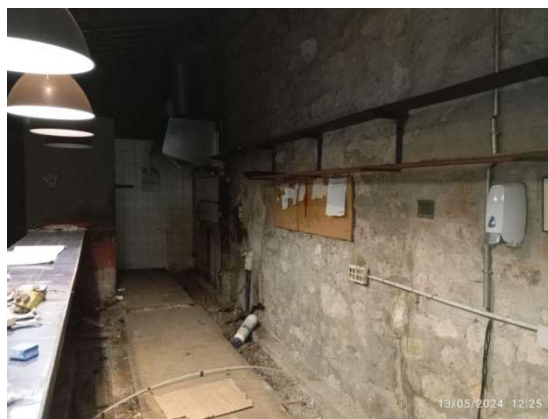
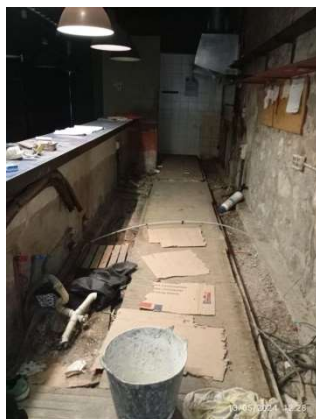
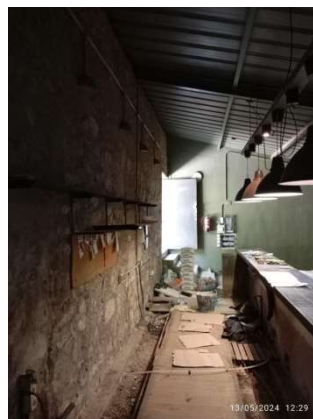
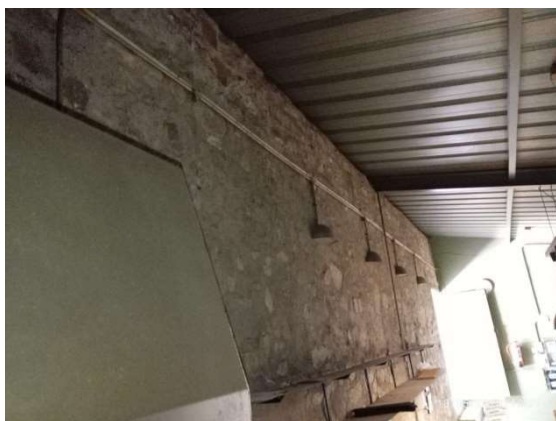
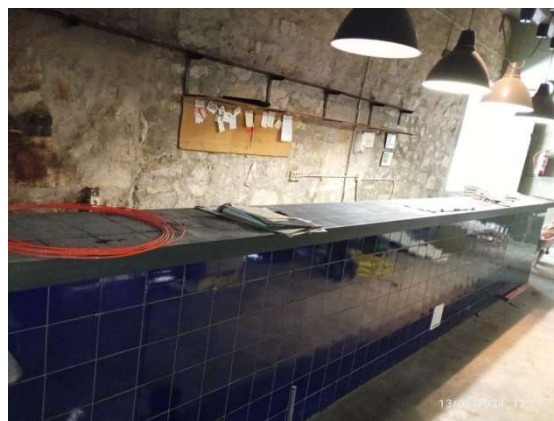
Zona de la barra

- És necessari eliminar tots els elements malmesos, i en mal estat que estan a terra. Posteriorment, s'ha de pavimentar amb paviment ceràmic o porcellànic antilliscant.
- La barra es podria aprofitar. És necessari revisar les peces ceràmiques per assegurar que no n'hi hagi cap que es pugui despendre, i substituir totes les malmeses.
- És necessari revisar i refer la instal·lació elèctrica, d'aigua i desguàs interior.

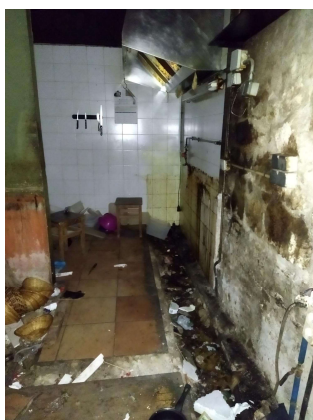
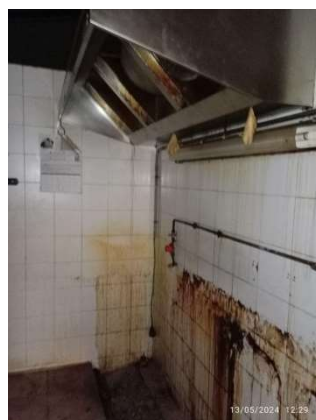
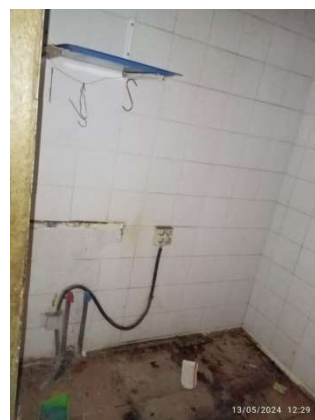
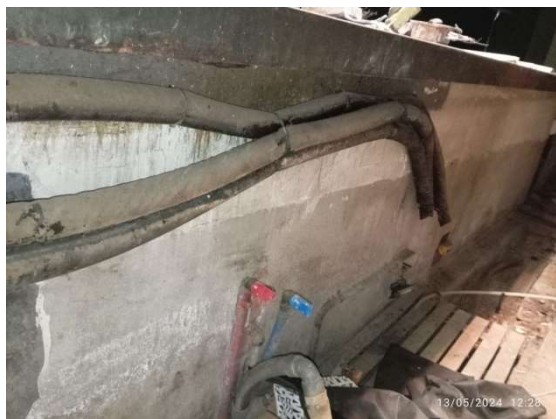
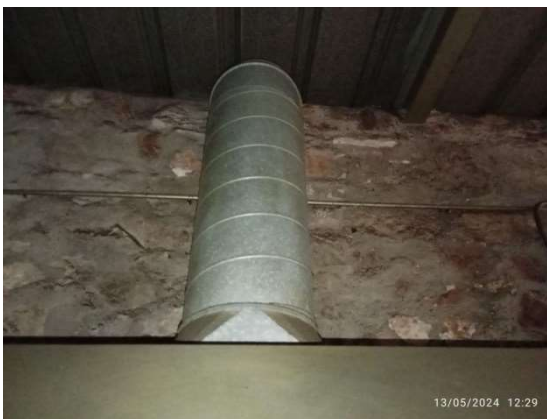
Zona Cuina

- És necessari eliminar tots els elements malmesos, i en mal estat que estan a terra i paret. Posteriorment, s'ha de pavimentar amb paviment ceràmic o porcellànic antilliscant.
- El revestiment vertical es podria aprofitar. Cal netejar i desinfectar, revisar les peces ceràmiques per assegurar que no n'hi hagi cap que es pugui despendre, i substituir totes les malmeses.
- Es necessari estudiar la ventilació-extracció necessària depenent del tipus de plec que tingui la concessió.

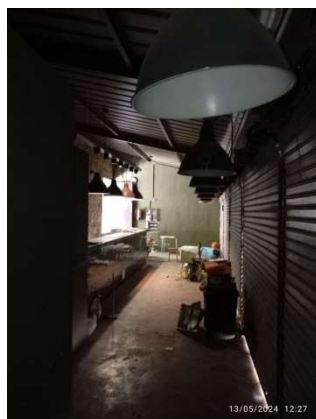
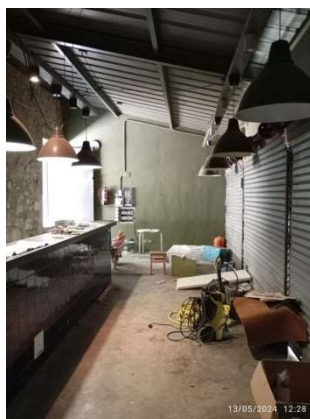
Passadís davant de la barra

- És necessari netejar
- És necessari comprovar la instal·lació elèctrica de la il·luminació i les persianes

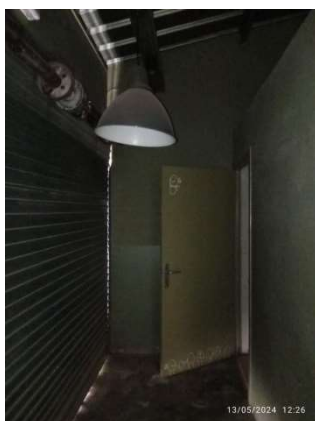
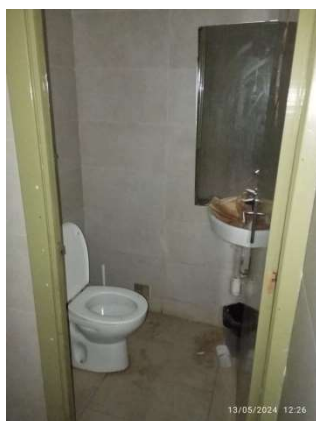
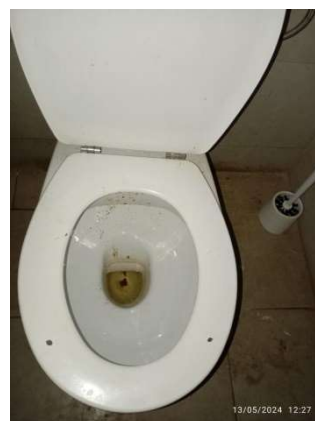
Lavabos

- És necessari netejar i desinfectar.

- És necessari comprovar que les instal·lacions d'enllumenat, d'aigua i desguàs funcionen correctament.

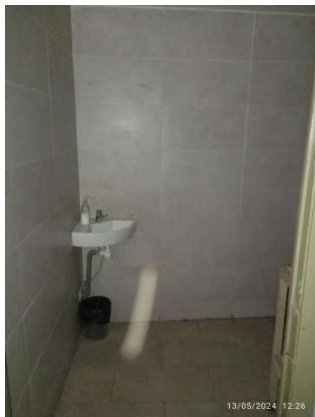
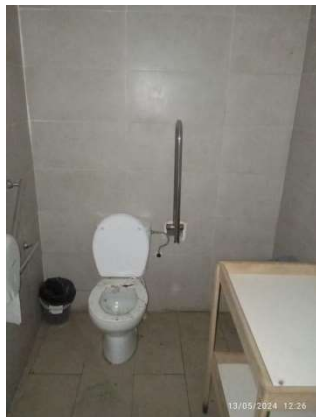
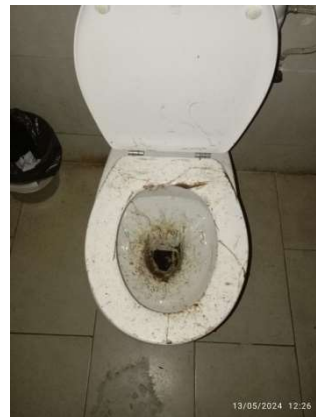
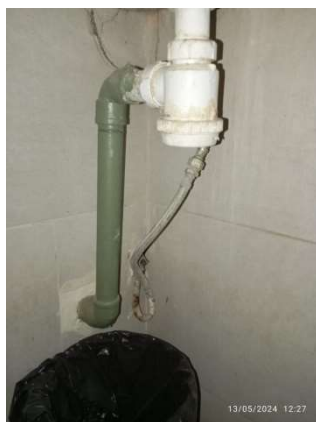
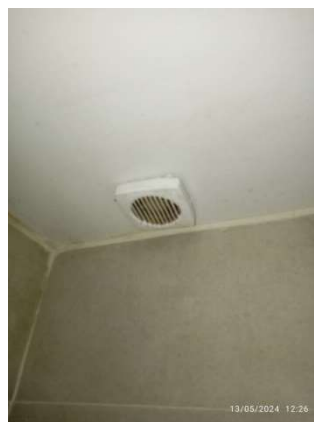
Lavabo adaptat

- És necessari netejar i desinfectar.
- És necessari comprovar que les instal·lacions d'enllumenat, d'aigua i desguàs funcionen correctament.
- És necessari fer un repàs de l'espai, per garantir el compliment del codi d'accessibilitat.

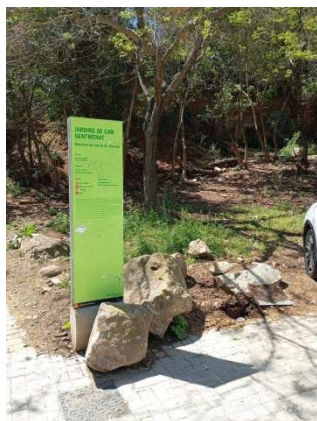
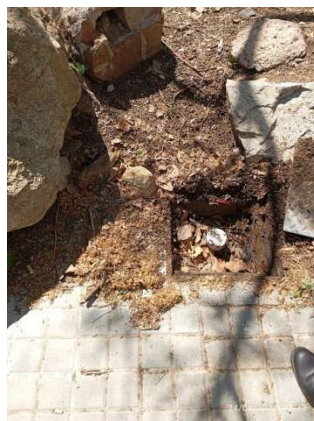
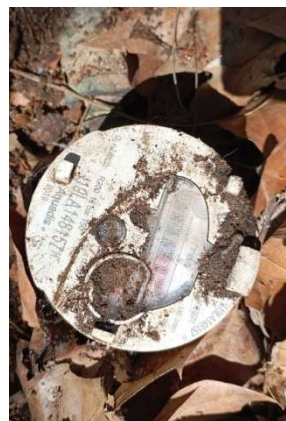
Ubicació comptador d'aigua

Es localitza el comptador d'aigua. És necessari:

- restablir el subministrament amb companyia.
- netejar l'arqueta i fer totes les adequacions que ens demani companyia.
- fer una prova d'estanquitat de la instal·lació existent i reparar si fos necessari les fuites que es detectin o substituir la canonada afectada.

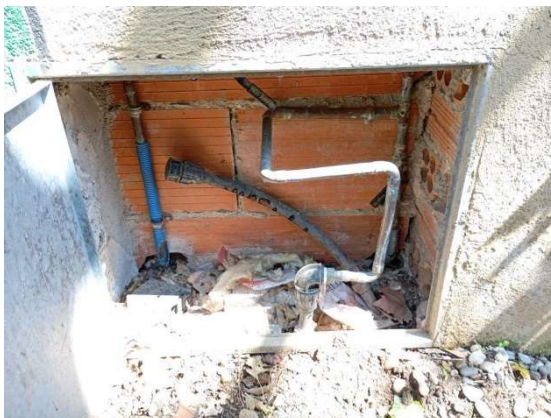
Armari clau de pas general edifici

És necessari netejar l'armari per dins, confirmar que no hi hagi fuites i que la clau de pas tanca correctament.

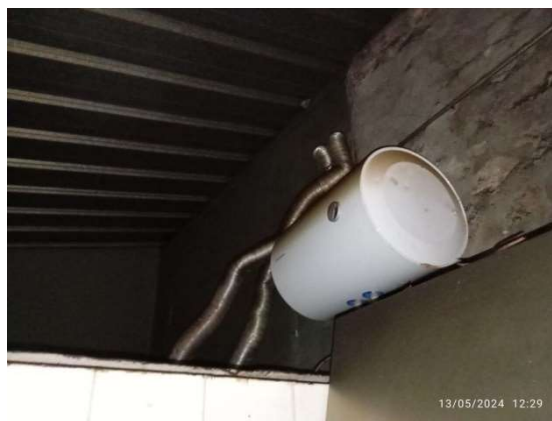
Acumulador ACS

- Analitzar si hauria d'haver-hi aquest acumulador, per evitar brots de legionel·losi.
- En cas que es decideixi dotar el local amb ACS,
 - és necessari verificar el seu funcionament
 - és necessari netejar i desinfectar aquest acumulador i tota la instal·lació d'aigua.

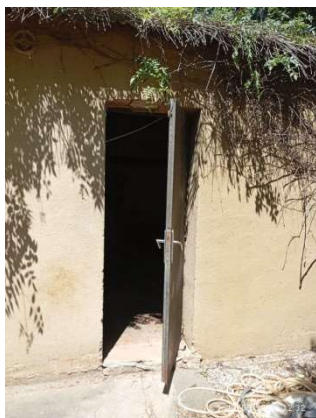
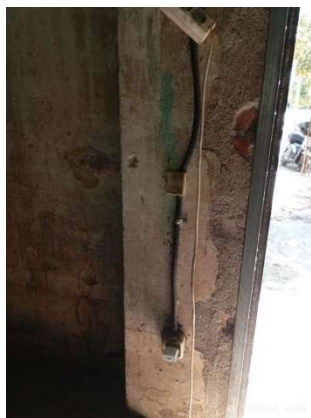
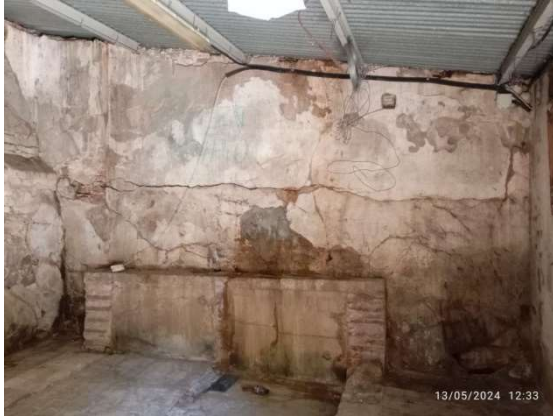
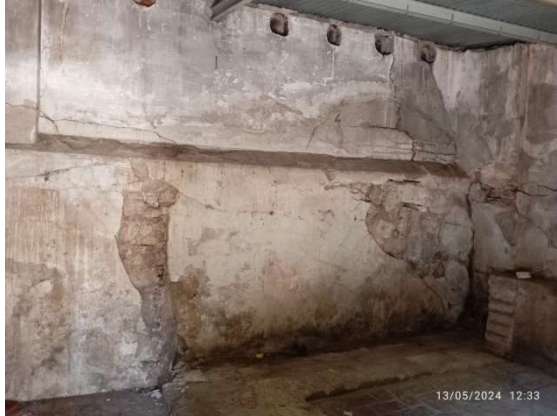
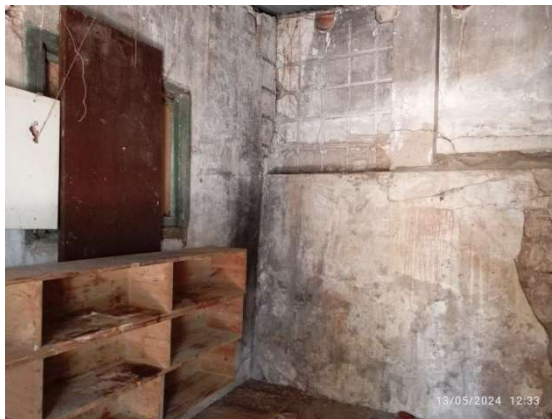
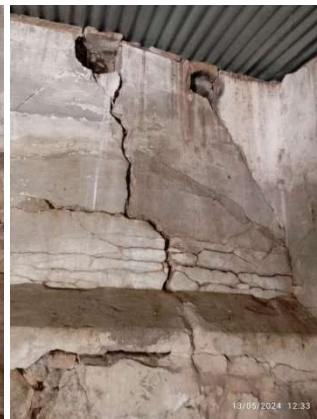
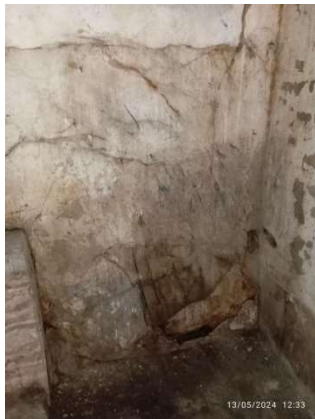
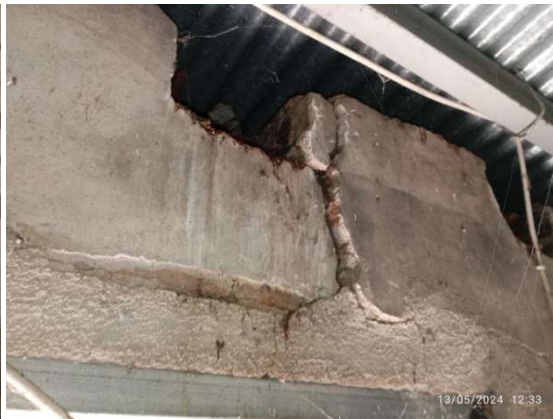
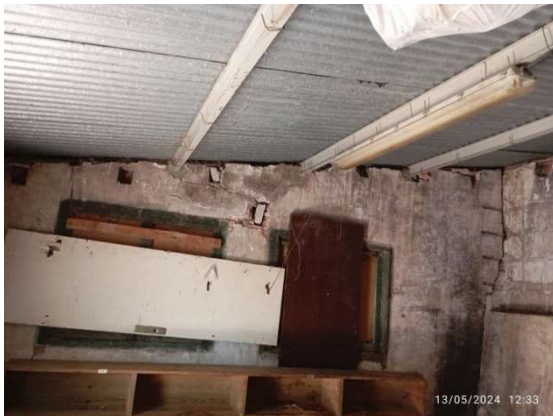
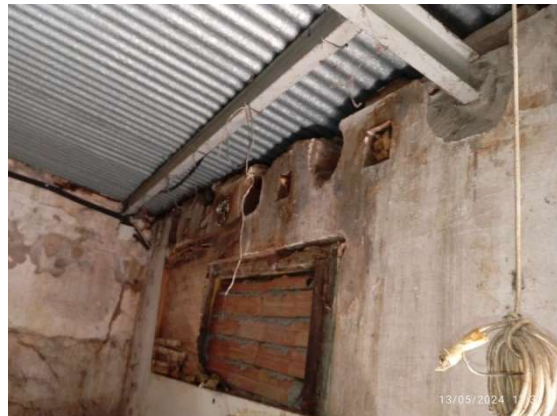
Local annex antic vestuari i magatzem

Aquest espai està en molt mal estat estructural es recomana enderrocar els murs laterals i la coberta. El mur que coincideix a la part posterior perimetral s'ha de reparar repicant totes les esquerdes, i fer reparació mitjançant elements mecànics que fixin les esquerdes i posterior aplicació de morter de reparació d'alta resistència. Les esquerdes que no es pugui garantir l'estabilitat del mur amb el procediment anterior, caldrà enderrocar aquella part de mur i refer-lo.

En cas que es decideixi no utilitzar aquest espai, cal tancar-lo amb porta antivandàlica per evitar que puguin entrar cap persona no autoritzada.
