Baixada del Monestir, 9  
REIAL MONESTIR DE SANTA MARIA DE PEDRALBES  
MURS INTERIORS NORD I EST.  
VITRALLS NAU E.VI, NAU E.VII I ROSASSA

PROJECTE  
D'INTERVENCIÓ  
ARQUEOLÒGICA  
DE RESTAURACIÓ I  
ADEQUACIÓ

Promotor: ICUB- Ajuntament de Barcelona

Codi: 026 / 23  
Maig de 2023

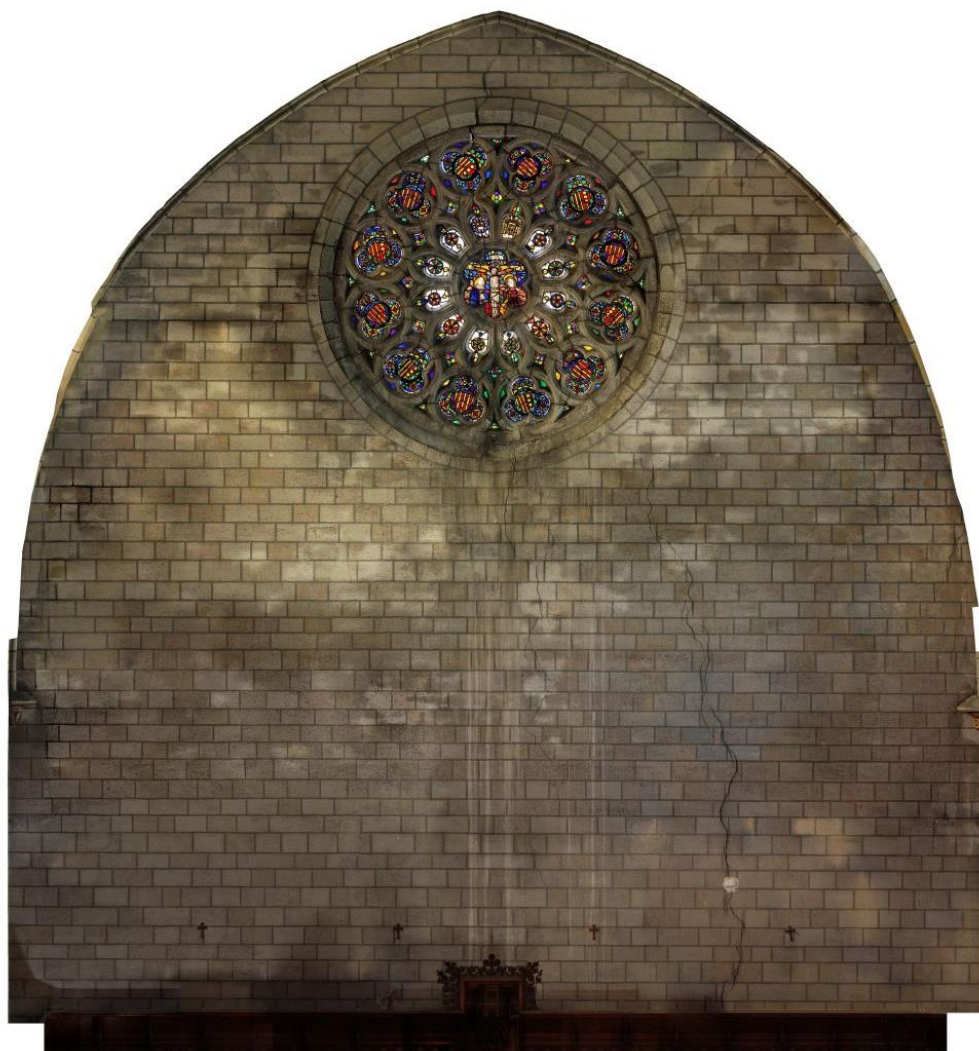
L'interior de la façana nord del temple està constituïda per un revestiment que imita carreus. La seva situació dins l'església el fa poc accessible, ja que forma part del cor alt i també poc visible degut a la manca d'il·luminació, tant natural com artificial.

D'altra banda, la imitació del carreuat es confon fàcilment amb els murs desproveïts de revestiment de la resta de l'església. El seu aspecte ens remet a un revestiment fet amb ciment i texturat amb buixarda. Presenta multitud de microfisures, molta brutícia de pols i diferències cromàtiques en forma de grans taques. Ignorem si són degudes al propi material, a filtracions d'aigua amb humitats que es distribueixen

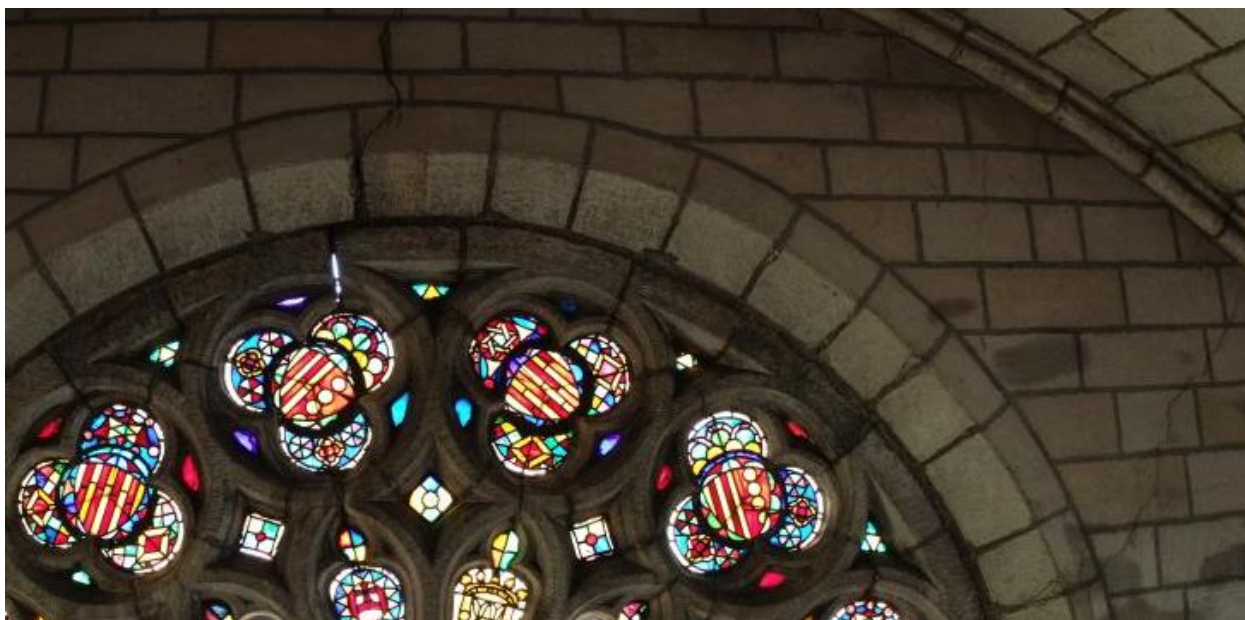
**Figura 1. Separació de peces de la traceria i esquerdes importants que deixen entrar la llum**

aleatòriament pel mur o altres. Aquest fet no seria estrany atès que la problemàtica més evident del mur nord són les diverses esquerdes que recorren longitudinalment per tota la façana.

A diferència del que hem comentat, l'òcul de la rosassa i la traceria són fets de pedra de Montjuïc. L'estat de conservació de la pedra és, aparentment molt bo. Els dipòsits de brutícia, tot i així, són importants. Hem de destacar també els junts de color gris fosc, fets molt probablement amb ciment, com la majoria de l'interior de la nau. La poca flexibilitat que ofereix el ciment, a diferència dels morters fets amb calç, poden haver contribuït a la formació d'esquerdes. Perquè, molt probablement, la problemàtica principal cal atribuir-la a moviments de la façana i les esquerdes evidents tant internament com externa.

Així podem veure l'entrada de llum a través del marc de pedra de la rosassa degut a la separació que presenta a l'extrem superior. Pel que fa l'estat general de la pedra, la seva conservació aparent és bona.

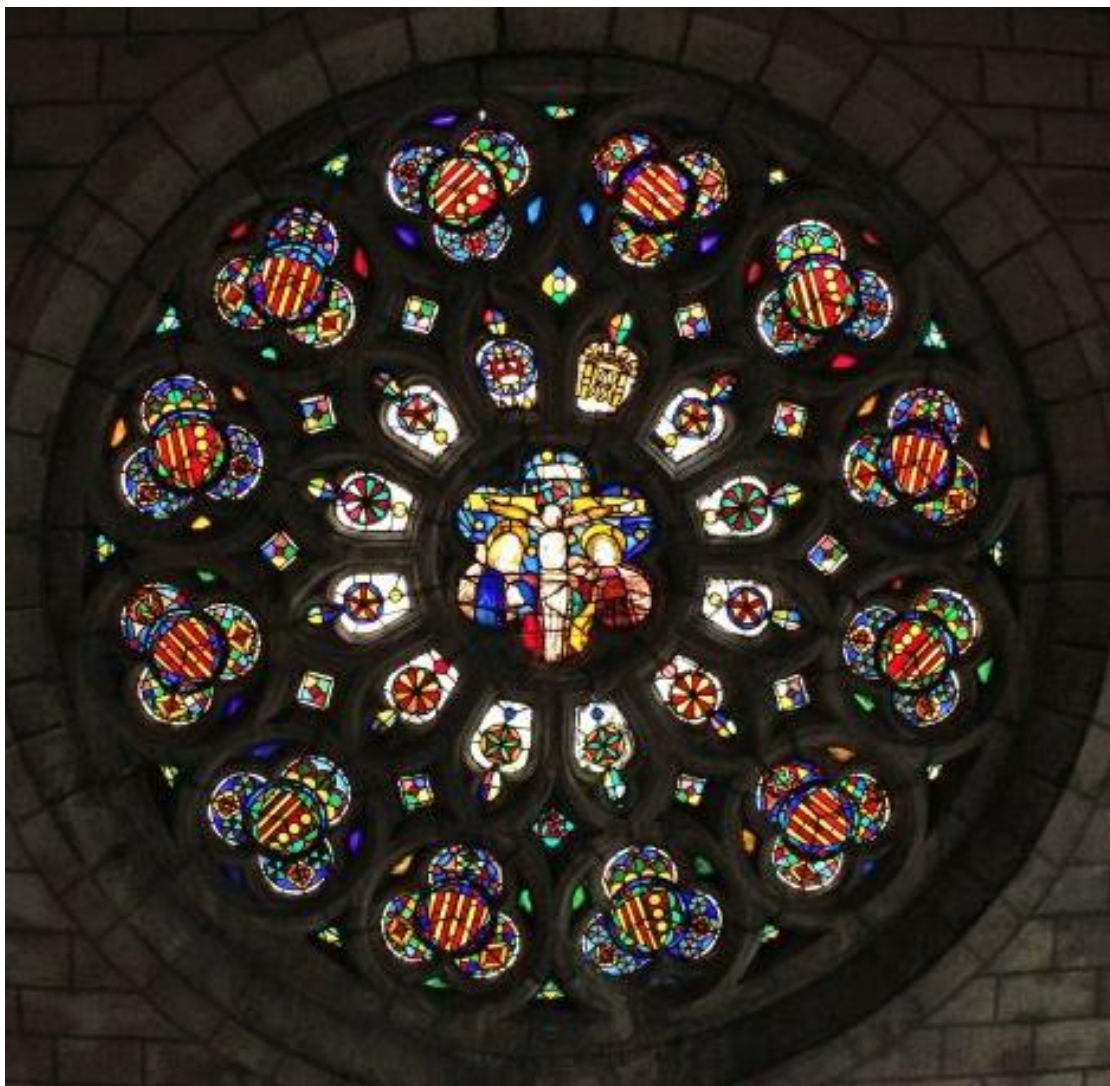
**Figura 2.** Imatge de la rosassa des de l'interior de l'església

Així, podem dir que no s'observen pèrdues de vidre i que, tot i que no dubtem que hi ha algun fragment trencat, a nivell visual son molt pocs els que podem veure trencats. El mateix passa amb el plom, impossible de determinar abans d'extreure el vitrall.

A causa de la poca translucidesa del vidre de color i també per l'experiència, podem dir que la rosassa es presenta amb la brutícia habitual dels elements exposats a la intempèrie. Així, per la cara externa, tot i les proteccions, solem trobar acumulació de pols, mentre que per la cara interna als dipòsits de pols cal sumar-hi acumulacions de sutge i contaminació d'aspecte negros.

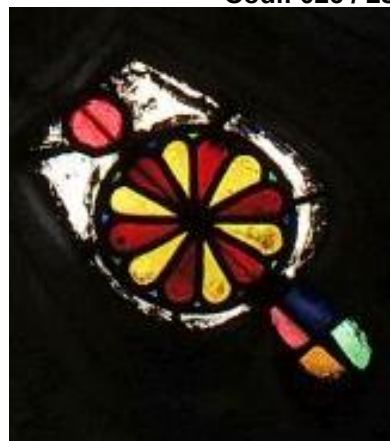
**Figura 3. Restes de pintura negra  
damunt el vidre blanc**

Un aspecte a destacar a les peces de vitrall constituïdes per manxons són els dipòsits negres que s'observen damunt el vidre blanc i que podem atribuir a la pintura freda que hem trobat en altres peces, segons deducció, per a matisar l'entrada de llum. Aquesta pintura pot ser discutible de conservar i caldrà acordar-ho amb la direcció facultativa.

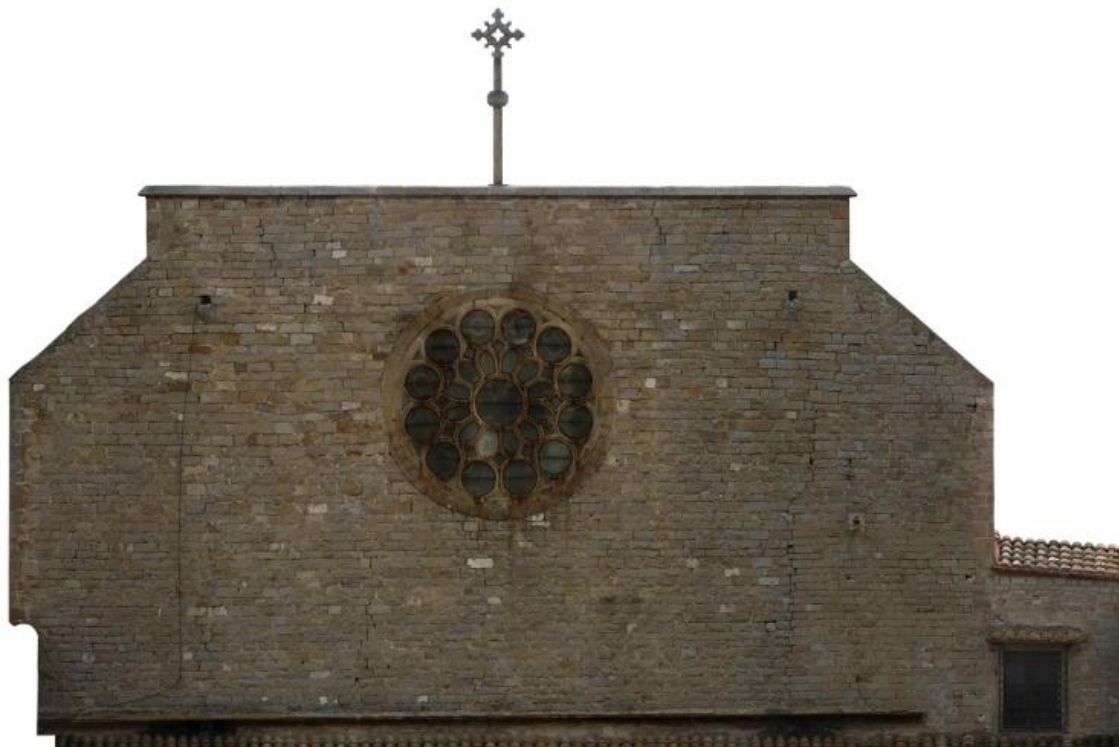
**Figura 4. Aspecte de l'exterior del mur nord.**

Externament l'obra es presenta a base d'un carreuat fets de peces de pedra tallada de Montjuïc, de color força homogeni, de la varietat anomenada blanquet. L'estat de la pedra es bo, a diferència del mur que, com ja hem esmentat, presenta de fa anys importants esquerdes, algunes amb un lleuger desplaçament. Els morters, a diferència de l'interior de la nau, no han estat intervinguts amb ciment i l'obra presenta junts de morter de sorra i calç. Molts junts presenten pèrdues. Un altre aspecte a destacar és la tinció de la pedra a causa del rovell de les proteccions de la rosassa que fa una mena d'aurèola al seu voltant.

El projecte de JM Julià referit en aquest document presenta un estudi sobre l'abast de les esquerdes igualment com una proposta d'intervenció a base de la inserció de grapes de ferro per al seu "cosit". Aquesta operació no forma part d'aquesta intervenció de restauració i adequació en tractar-se d'una operació estructural.

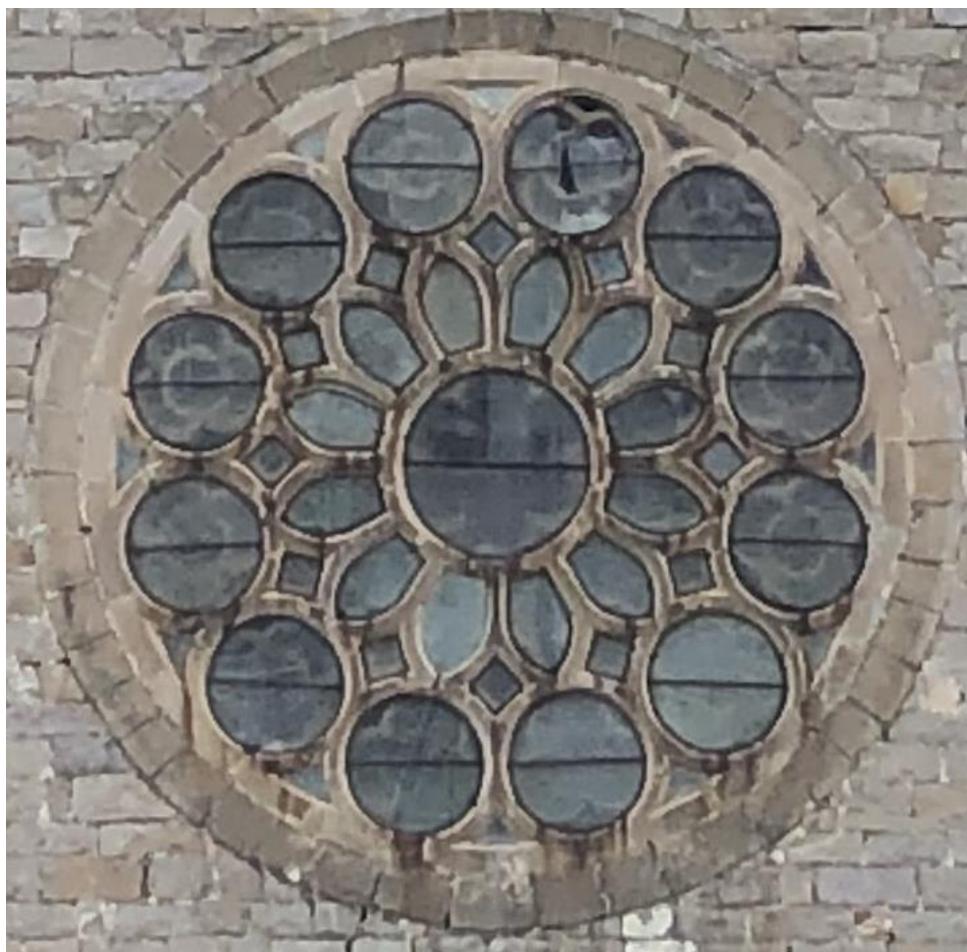
**Figura 5. Vegis el sistema de Proteccions dobles fetes a base de malla metàl·lica en marc de ferro, damunt de vidre de protecció.**

impedint-ne la seva visió. Algunes taques a la pedra ens fan percebre restes d'òxid de les malles de protecció. Com és obvi, les proteccions dificulten cap altra observació de l'estat, pròpiament dit, dels vitralls de la rosassa.

Totes les proteccions es troben en molt mal estat de conservació, el vidre és totalment opac i es troba tenyit per l'oxidació del ferro de l'emmarcament.

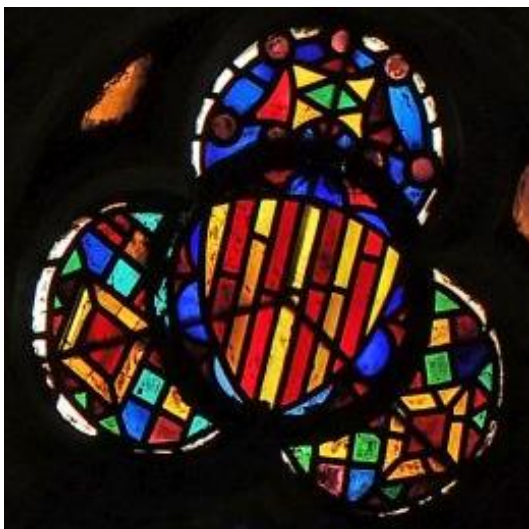
Figura 6. Els verguerons constitueixen una protecció del vitrall i son solidaris a aquest. Aquesta imatge, feta des de l'interior, permet apreciar-los.

Tant l'òcul central com les dotze peces circulars externes presenten verguerons disposats a mode de travessers o radialment en els trilobats, molt probablement de ferro.

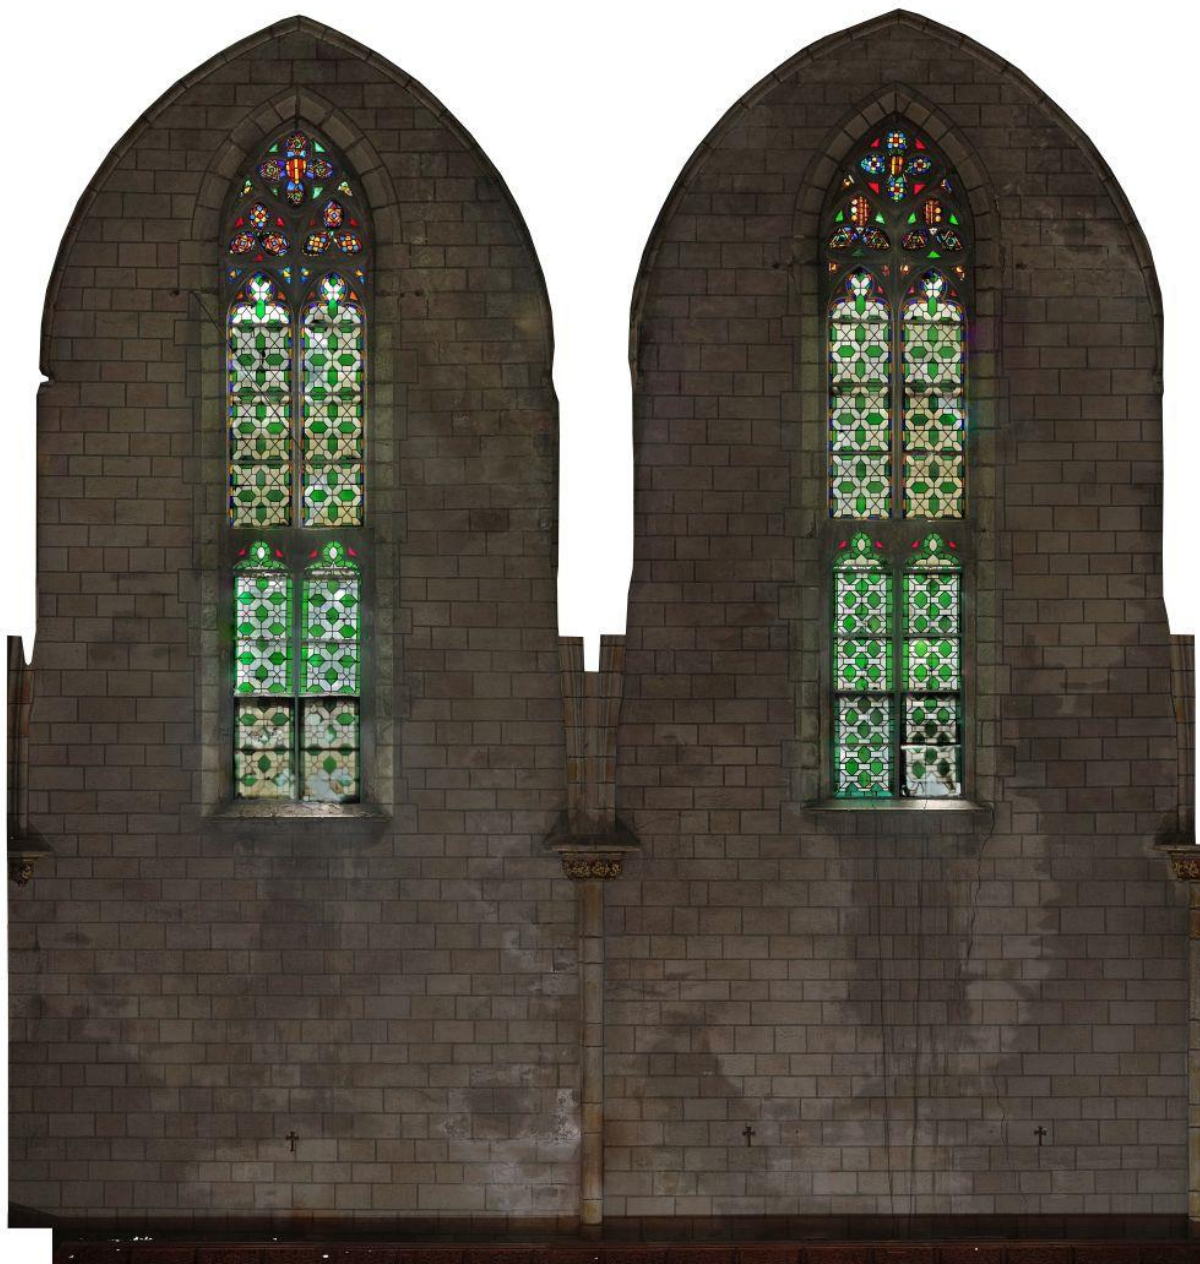
Alçat mur est, interior, i vitralls Nau E-Vi i Nau E-VII

El mur de la façana est on hi ha els vitralls NAU E.VI i NAU E.VII, es troba també, per la seva cara interna, formant part del cor alt de l'església. Igual com el mur nord, presenta un revestiment amb morter de ciment imitant carreus. Brutícia, taques de color fosc i també d'alguns regalims d'aigua ocupen tot el mur donant-li un aspecte de deixadesa i envelliment. També en aquest cas hi ha taques blanques que poden correspondre a eflorescències salines.

Totes les patologies descrites semblen dirigir l'atenció cap a l'aigua com a agent principal de deteriorament. També aquí, la dificultat d'accés fa molt difícil apreciar altres alteracions. Pel que fa la naturalesa del morter, una petita pèrdua observada damunt el cadirat -façana nord- ens deixa veure el gruix del morter de revestiment i, sense poder-ho assegurar, les capes (dues) que el conformen.

A l'altura dels capcers de llanceta de les quatre finestres s'observen quatre forats d'algun element ara com ara inexistent. Podria tractar-se d'alguna barra de ferro com la que possiblement roman, mig despresa, al finestral superior esquerra. Caldrà teir present també els capitells i nervadures d'arc a l'hora de la intervenció. Els capitells presenten policromia.

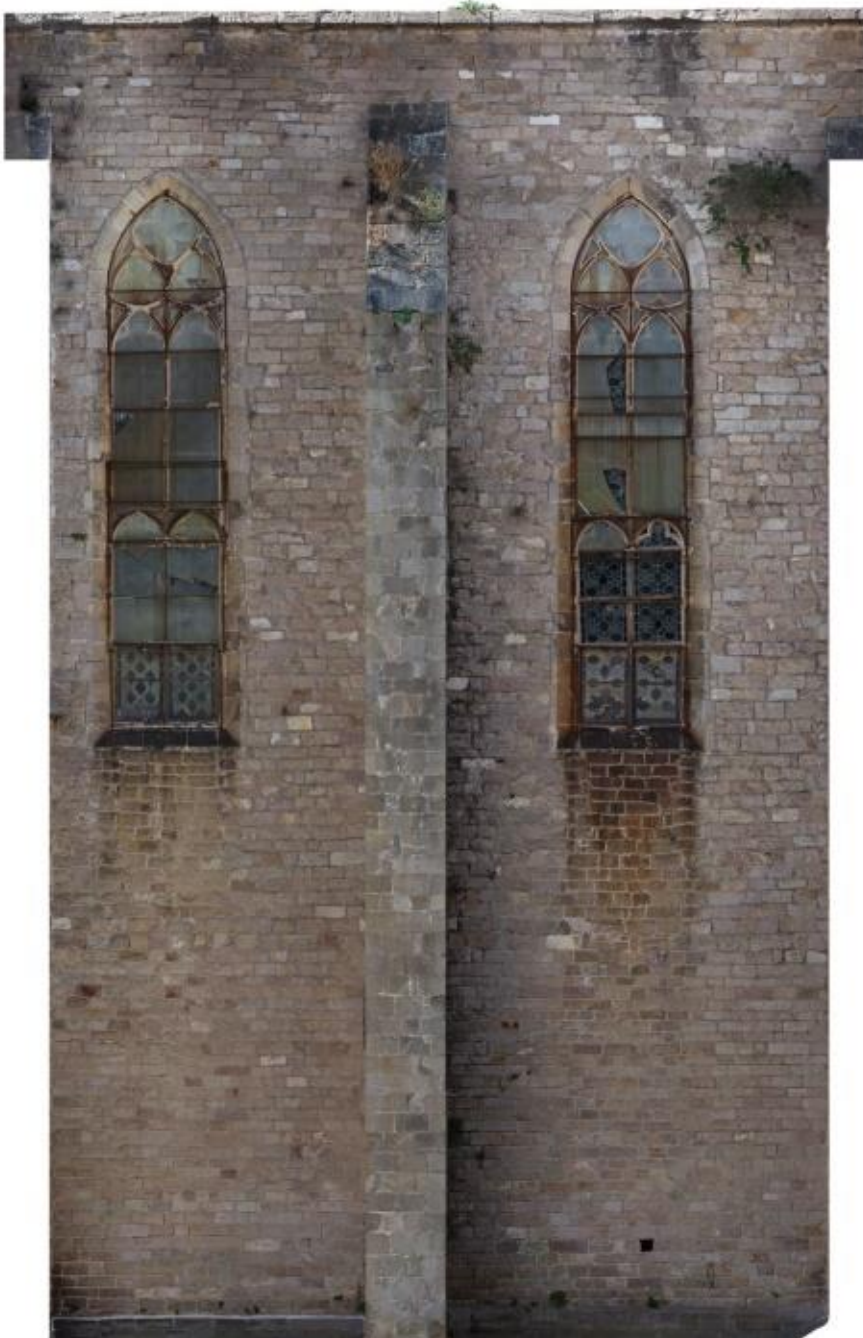
**Figura 7. visió externa dels  
finestrals del mur est: Nau E-VI i  
Nau E-VII**

A la façana, els vitralls ocupen la part central de les respectives crugies, separats per un contrafort. Crida l'atenció la tinció de la pedra a causa del rovell de les proteccions de ferro dels finestrals que han deixat molts regalims, en forma com de cortina a la part inferior dels finestrals, així com a tot l'entorn de les obertures. Altres taques negres, coincidint en zones resguardades o bé sota la cornisa de la teulada poden associar-se a dipòsits biòtics relacionats amb la humitat . La presència de plantes

superiors alerta sobre la possible causa de fractures, humitats i pèrdua de morters de junt, entre d'altres factors d'alteració.
