*OBRA DE CONSOLIDACIÓ D'UN DELS MURS EXTERIORS DEL MUSEU  
ETNOLOGIC I DELS CULTURES DEL MÓN SEU MONJUÏC. BARCELONA*

MEMÒRIA

20 de novembre de 2024

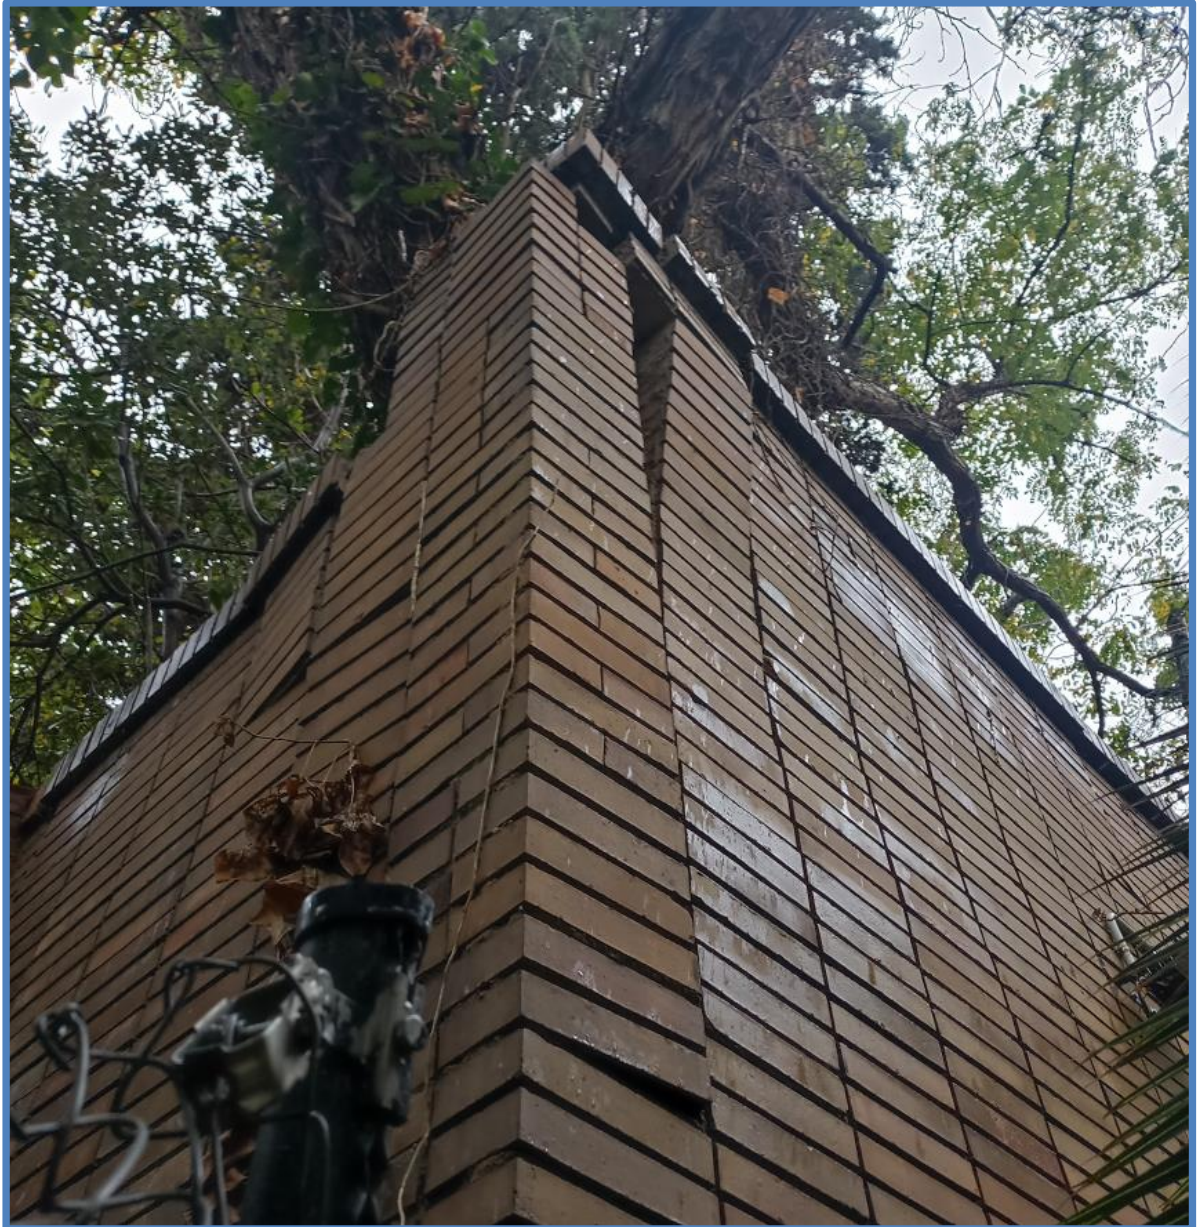
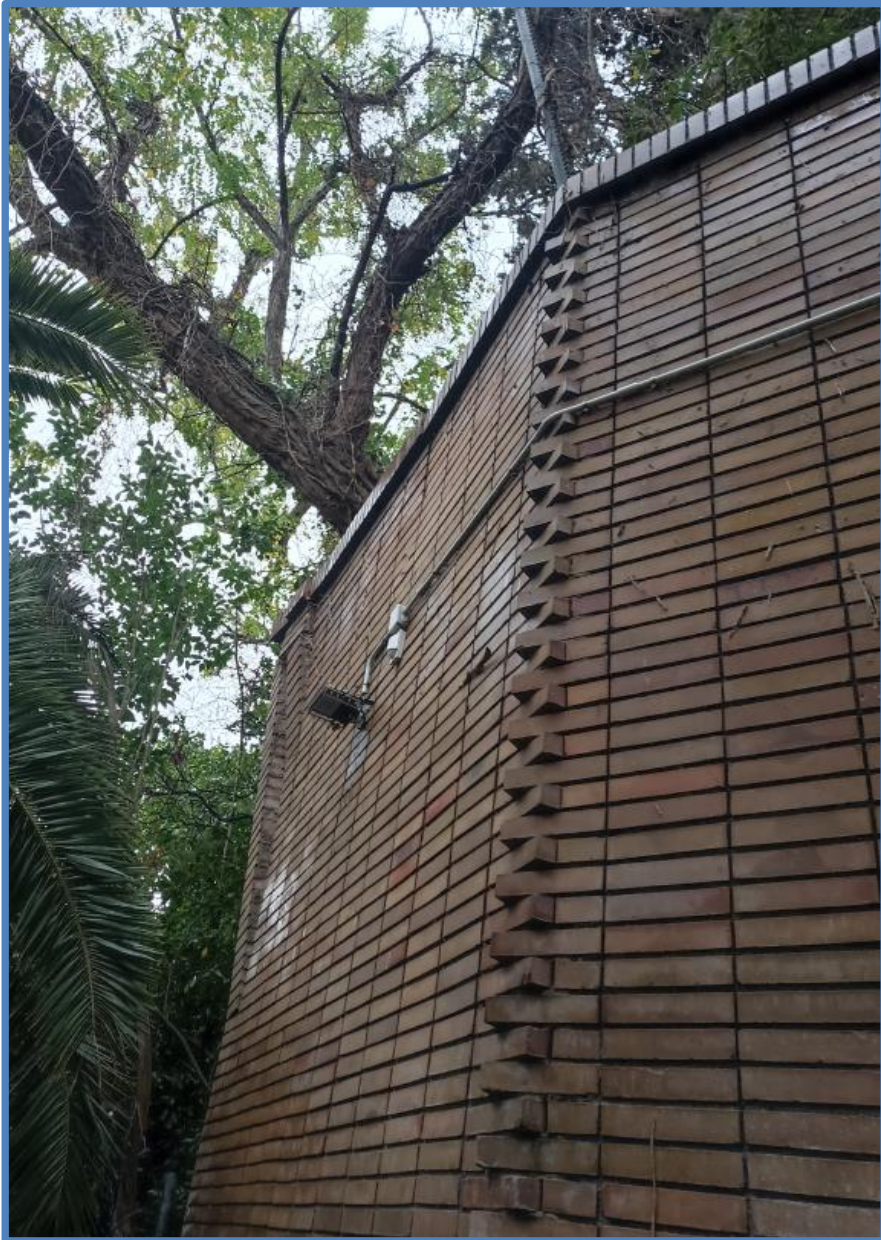
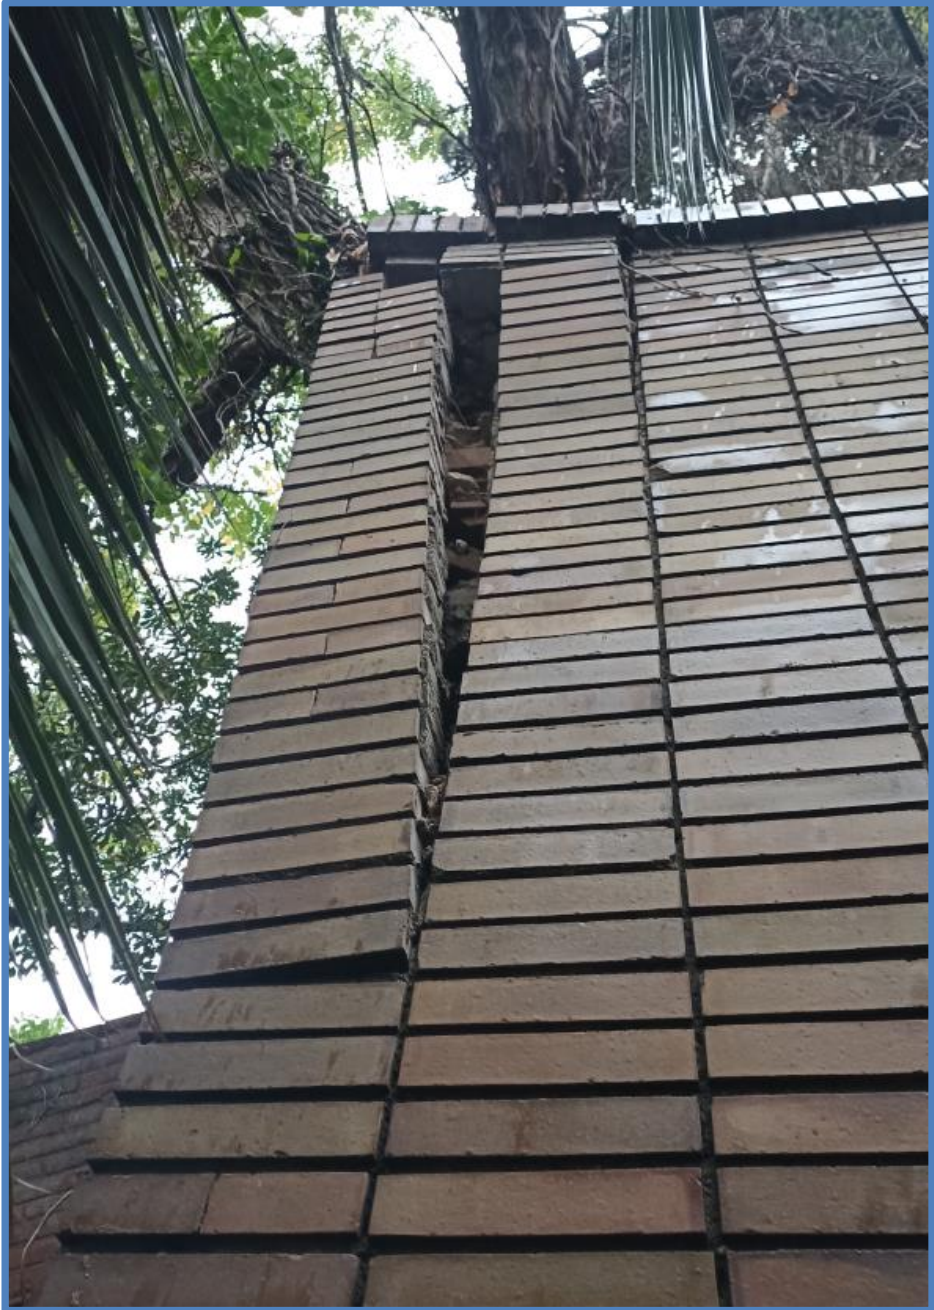
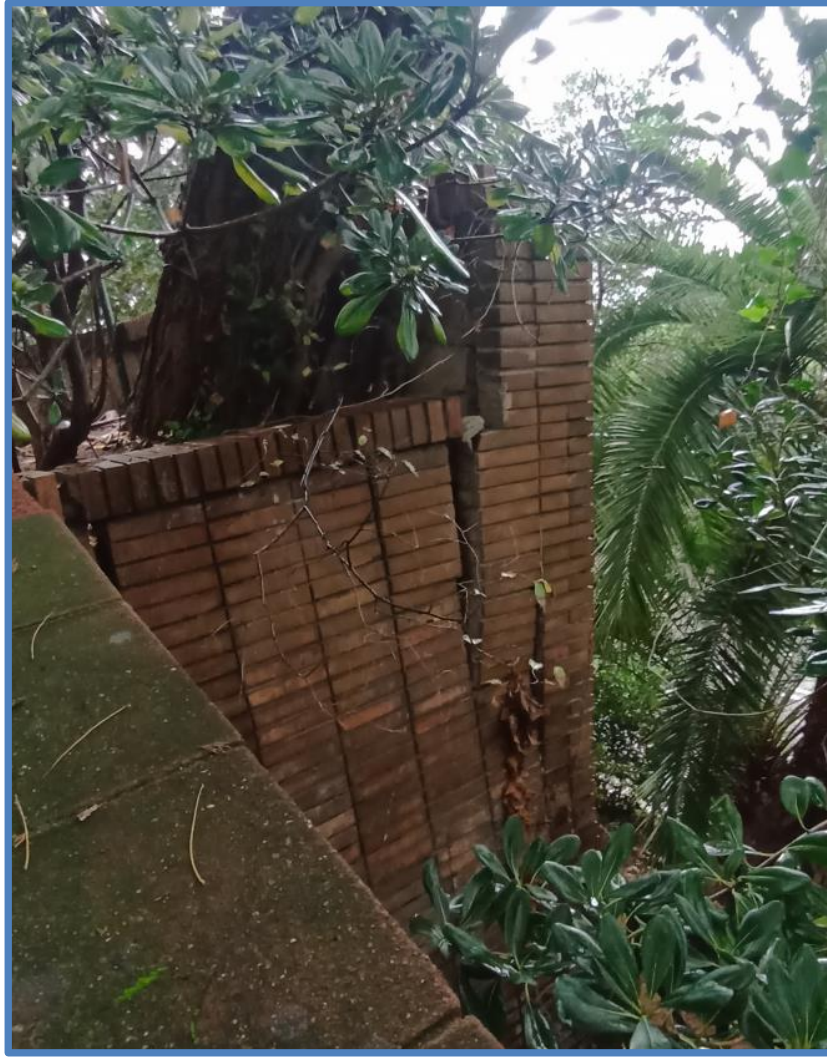
Un dels murs exteriors del Museu Etnològic i de les Cultures del món, esta afectat per un arbre contigu tipus Robinia, el tronc i les arrels del qual estan fent que cedeixi, fins a posar en perill la seva verticalitat.

Atès el deteriorament del mur, del qual es posa a continuació documentació fotogràfica, l'actuació es considera necessària i la seva realització és urgent per tal d'evitar que hi hagi desprendiment i caiguda d'elements, parts i fragments del mur.

L'actuació consisteix en l'estabilització del tram de murs exteriors de, aproximadament, 6-8 metres d'alçada, afectats pel tronc i les arrels de l'arbre, mitjançant la instal·lació d'una malla metàl·lica ancorada al terreny per evitar qualsevol desprendiment fins que es pugui dur a terme la rehabilitació del mur.
