OBRES DE MILLORA DE FUSTERIES A L'EDIFICI DE LA CASA BEETHOVEN

Obres de millora de les prestacions tèrmiques i d'estanquitat de les fusteries a la façana principal, a les plantes pis, de la Casa Beethoven

MEMÒRIA VALORADA

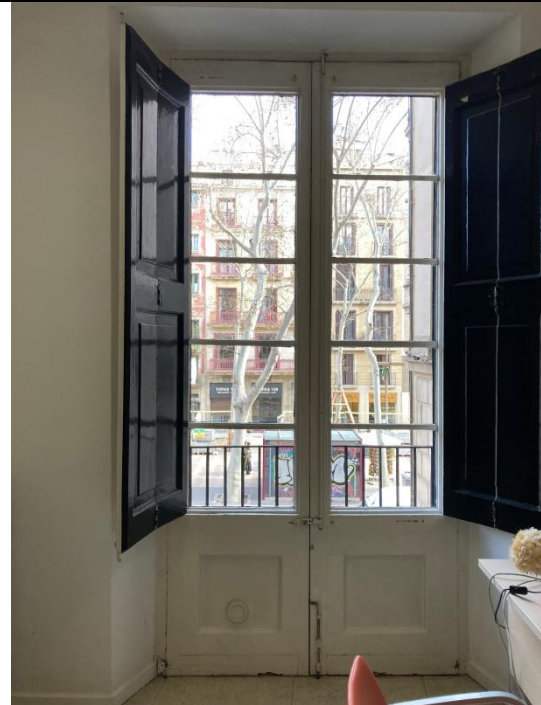
Balconera A1. Primera planta. Vista interior

- la **balconera A1** de la primera planta és la que es troba en millor estat de conservació i es la que presenta encara les característiques originàries. Per quant la presència d'un vidre simple de gruix molt reduït, l'estat de desgast dels rivets de goma afegits en temps posteriors per intentar millorar l'estanquitat, la presència d'un forat a la part opaca de la fulla esquerra i la dificultat de tancament fan que la balconera no tingui bones prestacions tèrmiques i hermètiques. La part inferior de la fusteria i dels bastidor, l'escopidor extern són les parts més desgasta per el pas dels temps i l'efecte dels agents atmosfèrics. L'ampit opac a la part inferior de la fusteria és l'única part que no manté les característiques originàries atès que en la part exterior el panell de fusta amb motlures ha sigut substituït per un panell senzill pla.

En concret, **per la balconera A1 i la finestra B1 de la primera planta** és proposen dos opcions:

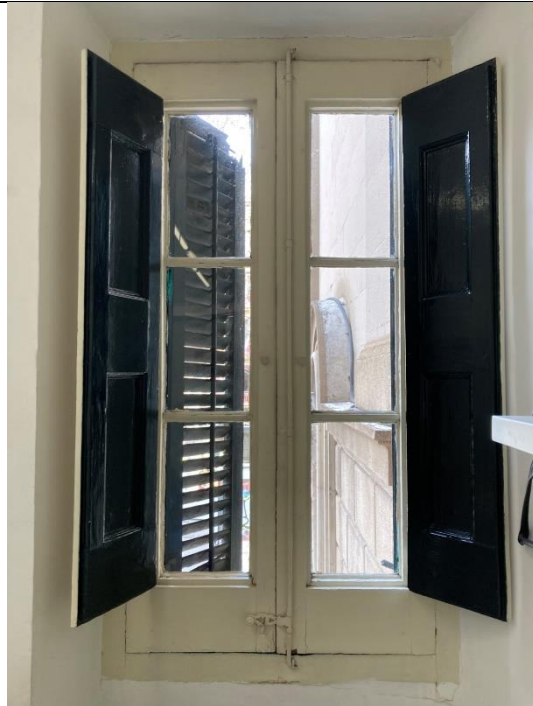
Finestra B1. Primera planta. Vista interior

- La **finestra B1** de la primera planta és la que es troba en millor estat de conservació i es la que presenta encara les característiques originaries. No obstant això, la presència d'un vidre simple de gruix molt reduït, l'estat de desgast dels rivets de goma afegits en temps posteriors per intentar millorar l'estanquitat, la dificultat de tancament de les fusteries contribueixen a que la finestra no tingui bones prestacions tèrmiques i hermètiques. L'escopidor extern sembla hagi sigut substituït en èpoques recents.

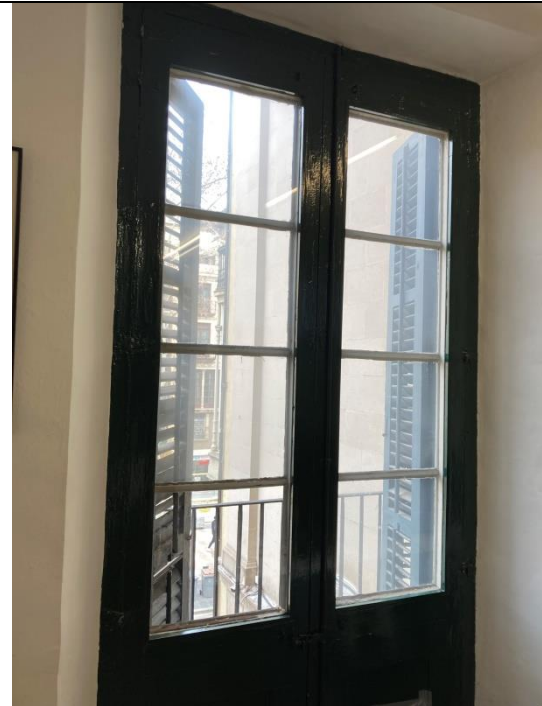
Balconera A₂. Segona planta. Vista interior

Pel que fa a **les balconeres A2, A3, i A4, i les fusteries B2, B3 i B4** de les segona, tercera i quarta planta es proposa:

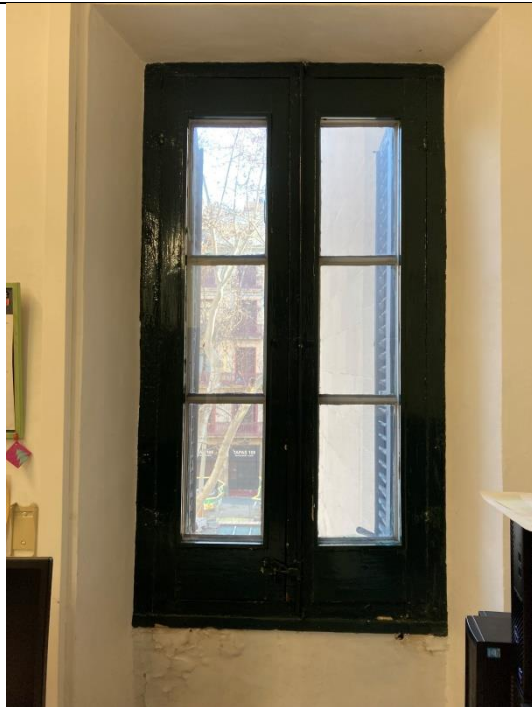
Finestra B₂. Segona planta. Vista interior

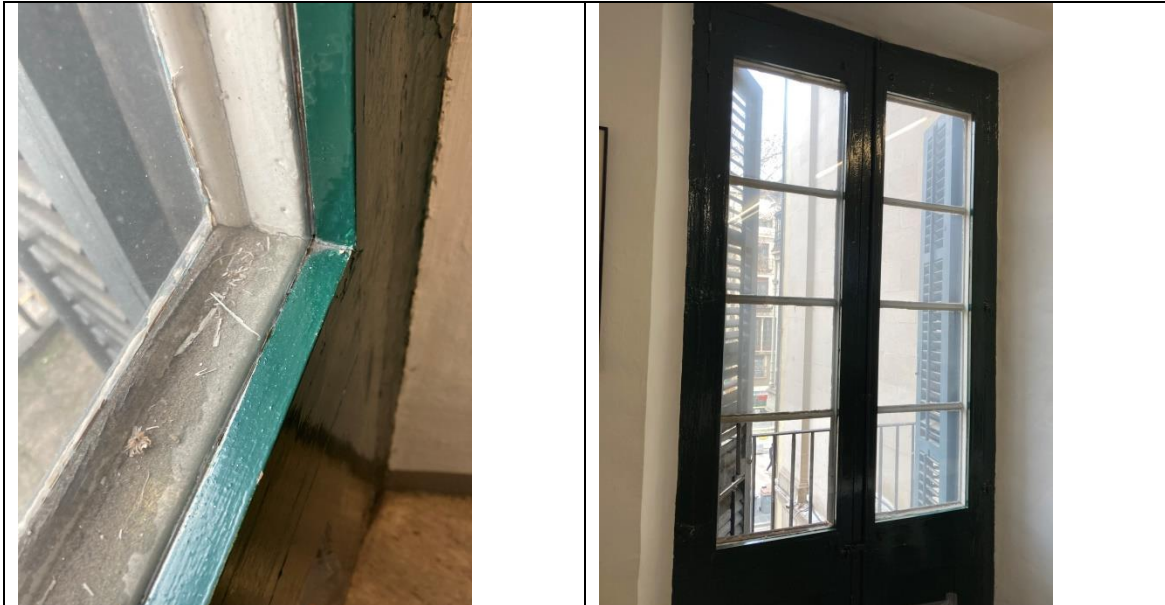
- Les **balconeres A2 i A3**, a la segona i tercera planta, similars en dimensions, han sigut objecte de una intervenció anterior en la qual **s'han eliminat els porticons interns** per tal de poder **afegir un segon vidre interior més gruix de l'exterior**, intentant millorar les característiques tèrmiques i la estanquitat amb el doble vidre i la cambra d'aire que es determina.

Actuació de doble vidre i eliminació porticons a la segona planta, A2

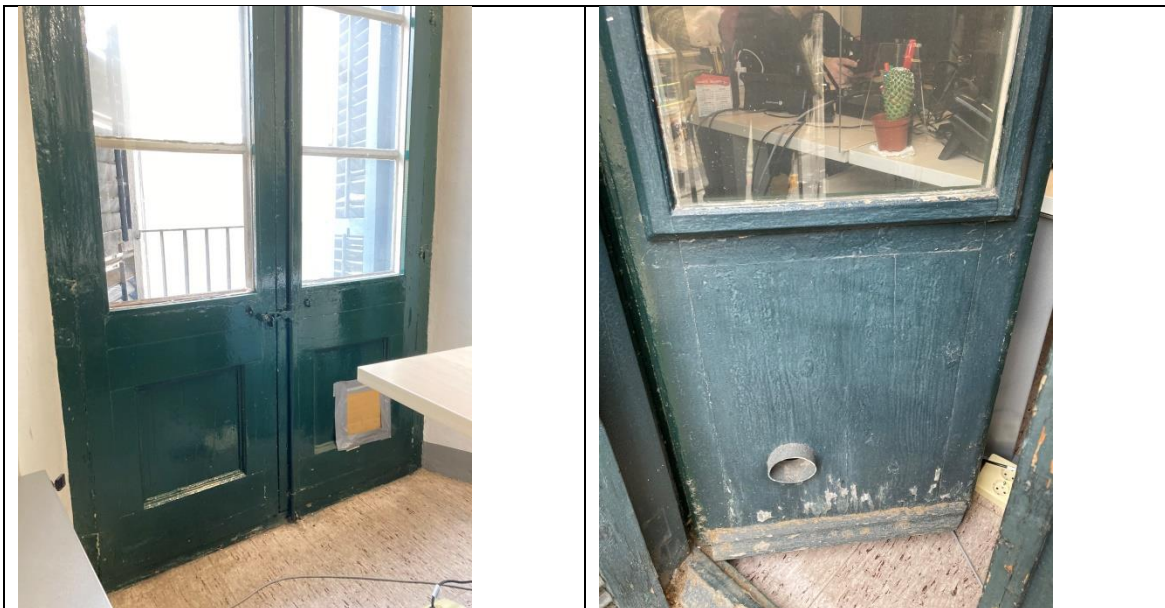
- La **balconera A2**, a la segona planta, també presenta un forat a la part opaca de la fulla dreta realitzat per la sortida d'un conducte d'un aparell deshumidificador, i falta un vidre extern d'uns dels quarterons. La part inferior de la fusteria i dels bastidor, l'escopidor extern són les parts més desgasta per el pas dels temps i l'efecte dels agents atmosfèrics.

Forat a la part opaca de la fulla dreta a la A2, segona planta

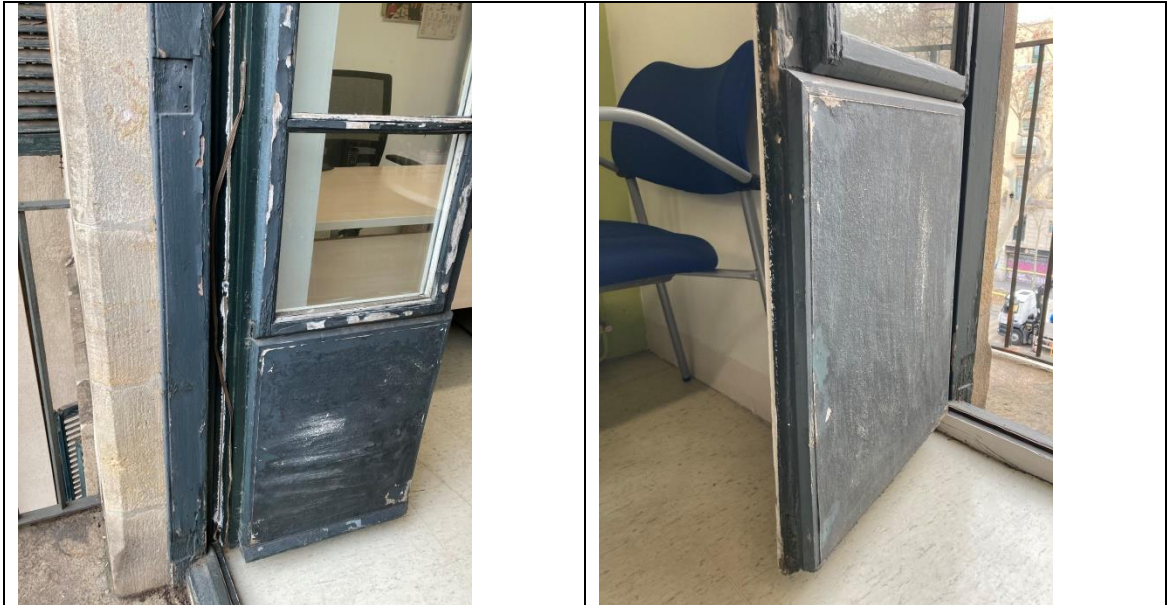
Balconera A3 , segona planta

- A la **balconera A3**, a la tercera planta, presenta uns panels de fusta exterior afegits a la part exterior opaca de la fusteria. La fusteria i els bastiments es presenten deteriorats a causa de l'exposició als agents meteorològics com la temperatura, la humitat, la pluja, el vent i el sol. En el temptatiu de millorar la estanquitat i l'aïllament en una actuació de manteniment del passat s'havien posat rivets de goma que s'han fet mal bé i s'han després del lloc on estaven col·locats.

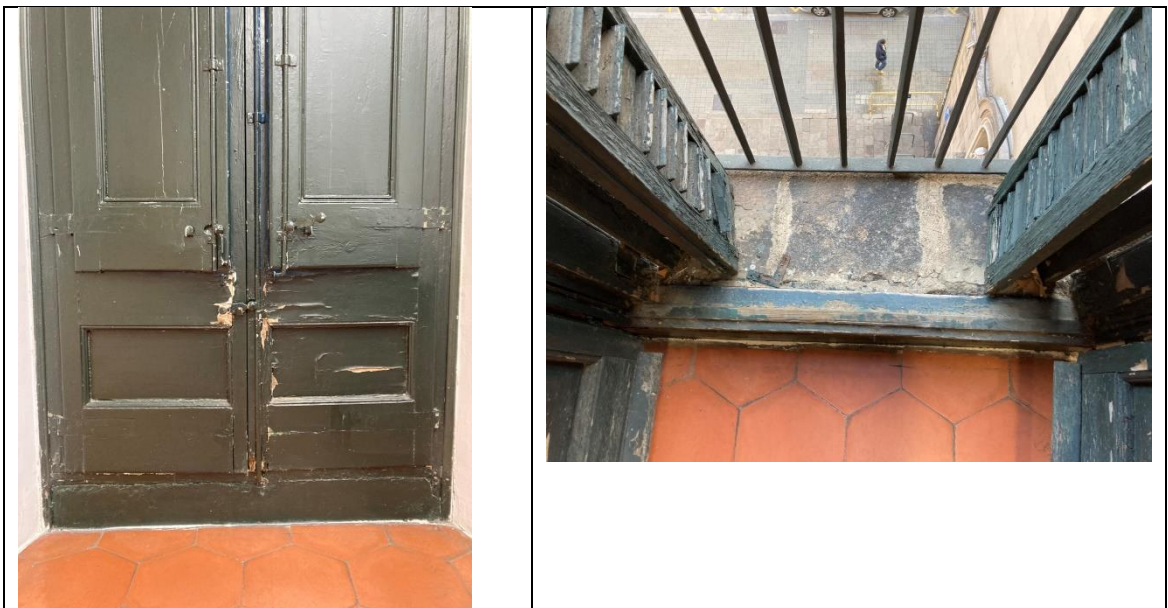
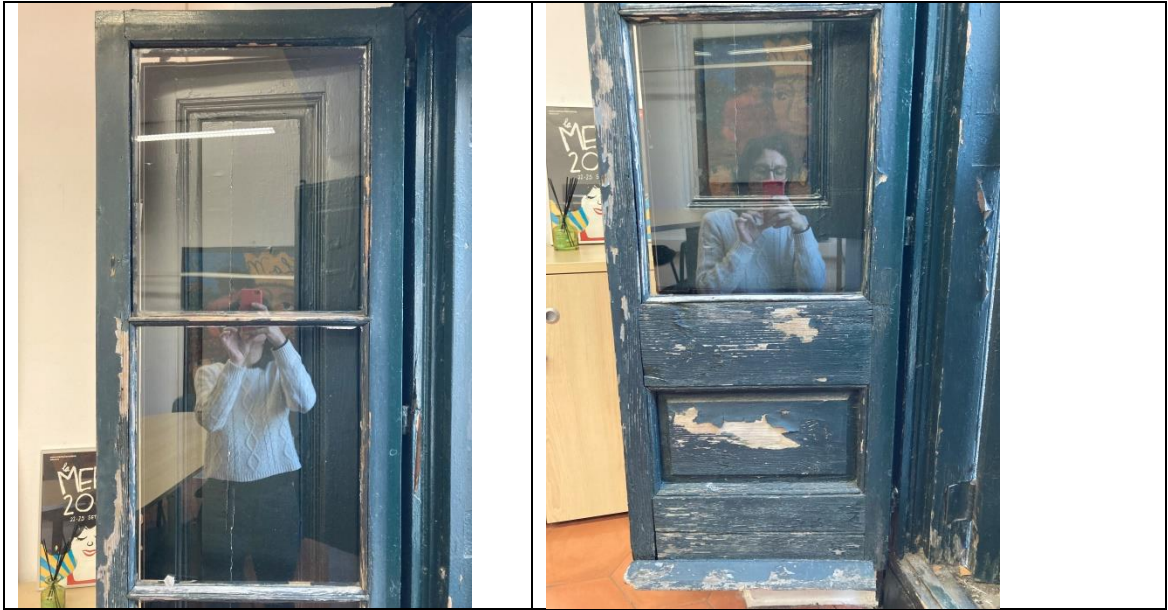
Balconera A4 , segona planta

- **La Balconera A4** presenta bastiments, fusteria i persianes que estan en pitjor estat de conservació, molt deteriorades per el pas dels temps i l'exposició als agents meteorològics. La fusteria i els porticons mantenen la configuració originaria, per quant la part exterior de la fusteria esta molt deteriorada, amb la pintura despresa, la fusta desgastada, els llistons de vidre en parts deformats, en part faltants o a punt de saltar (despenjar-se).

Fusteria nova mantenint els porticons existents (A4) o amb nous porticons (A2, A3, B2, B3, B4).

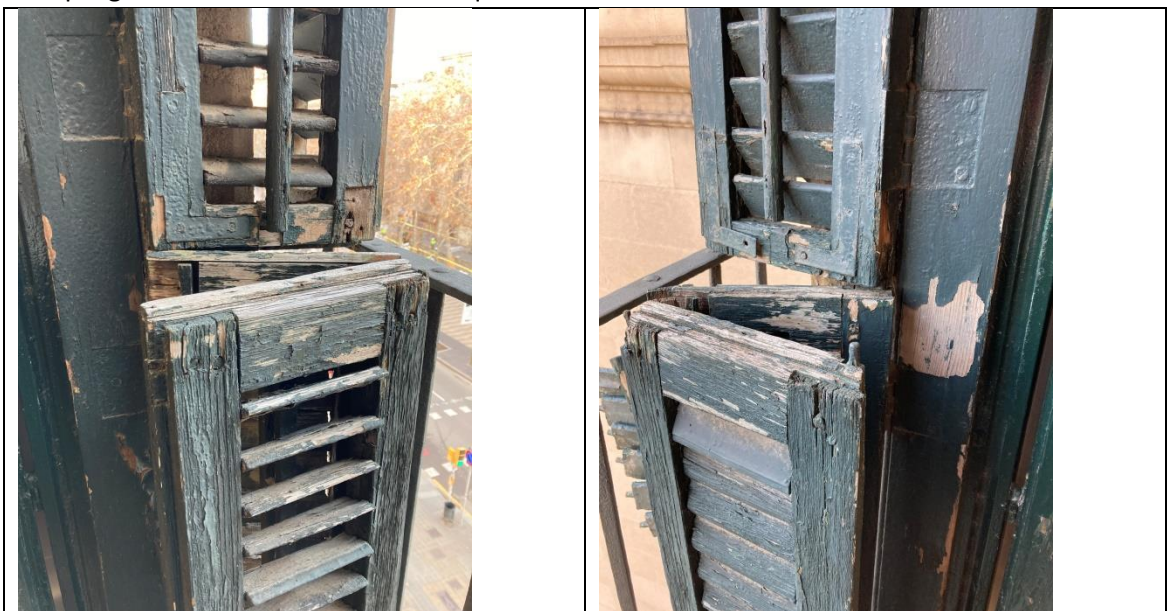
Persianes de la balconera A4

- **Persianes exteriors: les persianes de les balconeres A1 i A2** estan bastant integres en la forma per quant amb parts trencades, la fusta cremada i desgastada, sobre en la part inferior, sobretot a causa de l'acció dels agents atmosfèrics; **la persiana exterior de l'A3** ha sigut retirada en passat per estar malbé; **la persiana de l'A4** és la que està en pitjor estat de conservació, molt deteriorada per el pas dels temps i l'exposició als agents meteorològics, amb parts trencades i la fusta molt deteriorada, amb faltes de parts que s'han després o desgastat. Un problema comú a totes les persianes és la falta d'un sistema d'ancoratge i bloqueig de les fulles de les mateixes quan estan obertes.

Pel que fa a **les persianes externes, de totes les balconeres i les finestres**, de la primera a la quarta planta, es contempla la substitució de les persianes de llibret, tipus mallorquina, de lamel·les horitzontals ajustables, de fusta, mantenint la morfologia i el disseny, la posició, el material i el cromatisme de les persianes existents i/o originàries. Es valorarà en obra la possibilitat de recuperar, restaurar i reutilitzar, en tot o en part, almenys els ferratges, les frontisses i el sistema de tancament i d'obertures de les persianes. Finalment, es considera també el subministrament i instal·lació d'un sistema de bloqueig i ancoratge de les persianes quan estiguin obertes i la col·locació d'un eventual marc de regruix exterior a afegir als bastiments existents (en el cas de rehabilitació i substitució parcial) per tal de permetre el tancament correcte de les persianes. En el cas de substitució total dels bastiments, els nous hauran de ser d'un gruix tal de permetre el tancament simultani de fusteries i persianes. Finalment serà necessari dur a terme les següents actuacions:

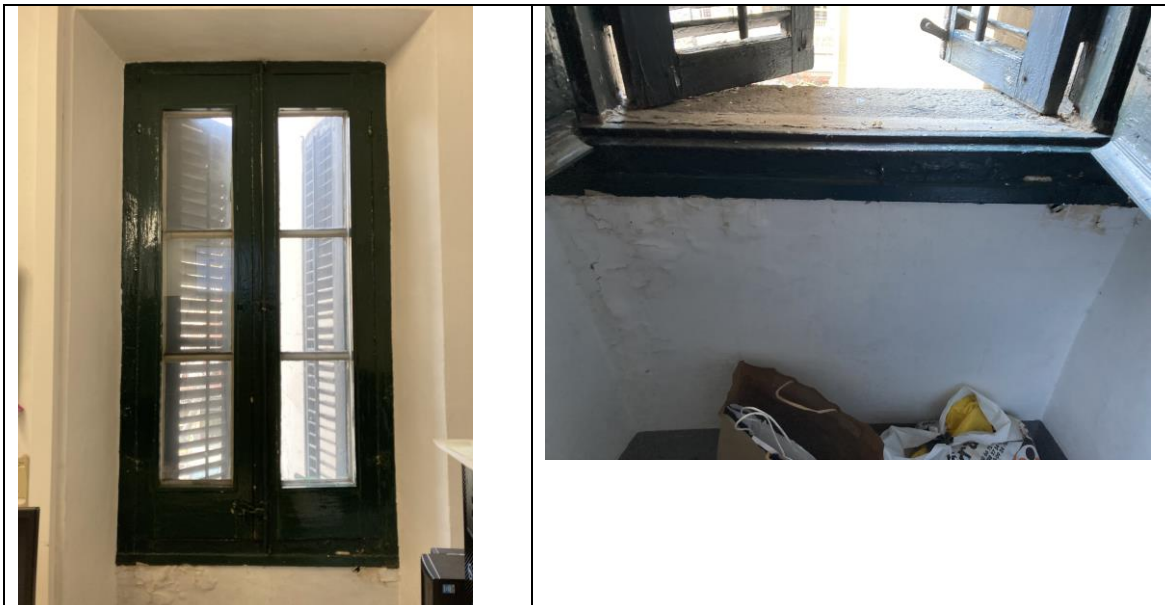
Finestra B2, segona planta

- Les finestres B2 i B3 , a la segona i tercera planta, presenten un ampit amb molta humitat, l'acabat de pintura en gran part amb bombolles a punt de desprendre's a causa de les infiltracions d'aigua a les quals s'ha intentat de posar remei segellant la junta entre el bastiment inferior i l'ampit a l'exterior i/o amb una cornisa interior a emmarcar la junta dels bastiments amb les parets. A més les finestres, així com les balconeres de les mateixes plantes, han sigut objecte de una intervenció anterior en la qual **s'han eliminat els porticons interns** per tal de poder **afegir un segon vidre interior més gruix de l'exterior**, intentant millorar les característiques tèrmiques i la estanquitat amb el doble vidre i la cambra d'aire que es determina. L'escopidor extern sembla hagi sigut substituït en èpoques recents.

- **Retirada de la capa d'acabat i pintura dels ampits de les finestres de la segona, tercera i quarta planta** per següent sanejament i tractament d'un tractament d'humitats amb morter de calç en els mateixos.

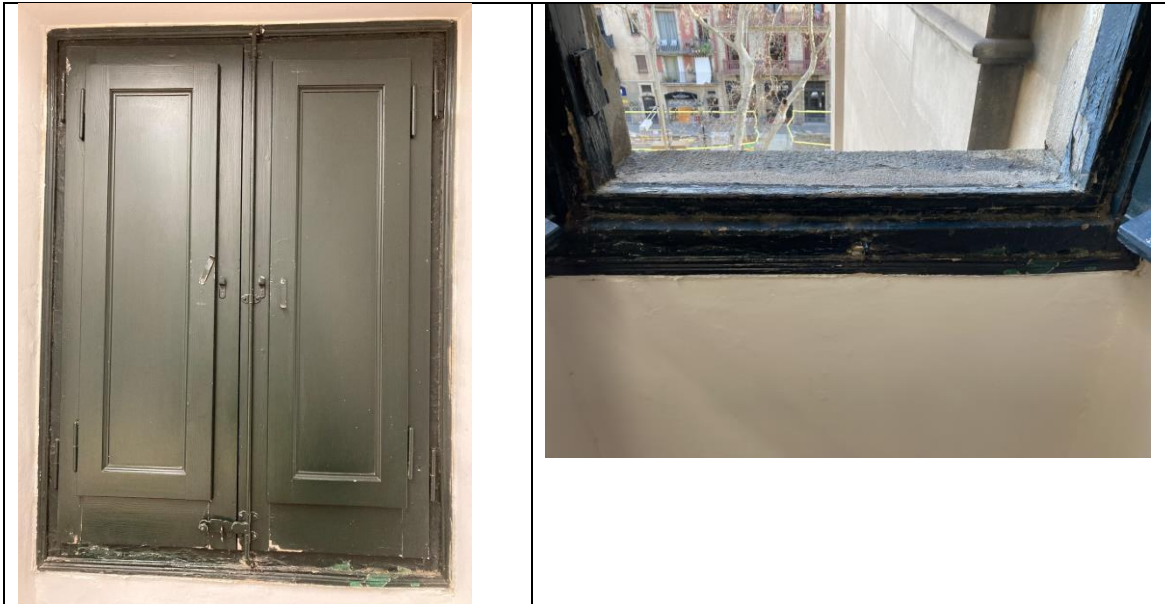
La finestra B4

- La **finestra B4**, a la quarta planta sembla que s'hagi substituït recentment pel que fa la fusteria i els porticons. Mentre que els bastiments, que son la part més deteriorada i en pitjor estat, sembla que siguin els originaris. La finestra per quant més recent presenta vidre simple i sembla que s'hagi recuperat els sistema de tancament a falleba originari de les fusteries i els sistema de tancament dels porticons.

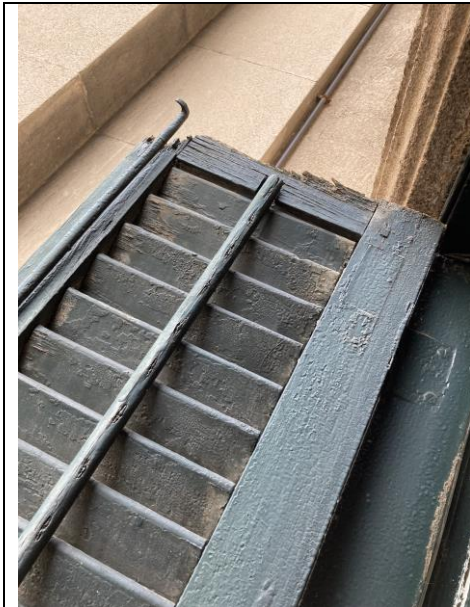
Persianes de la finestra B1

- **Persianes exteriors:** les persianes de les finestres **B1, B2, B3** estan molt deteriorades per el pas dels temps i l'exposició als agents meteorològics, la fusta molt desgastada amb parts trencades, amb faltes de parts que s'han després o desgastat. No s'obren i no es tanquen des de fa molt de temps per evitar que puguin trencar-se o desprendre's definitivament. A la finestra B4 falten completament les persianes exteriors.
