*OBRES DE CONSOLIDACIÓ DE LA MITGERA ENTRE LES FINQUES núm. 3 i  
núm. 5-7 DEL CARRER BAIXADA DE VILADCOLS, CIUTAT VELLA*

MEMÒRIA VALORADA

Carrer Baixada de Viladecols 5-7, Barcelona 08002

Juliol 2025

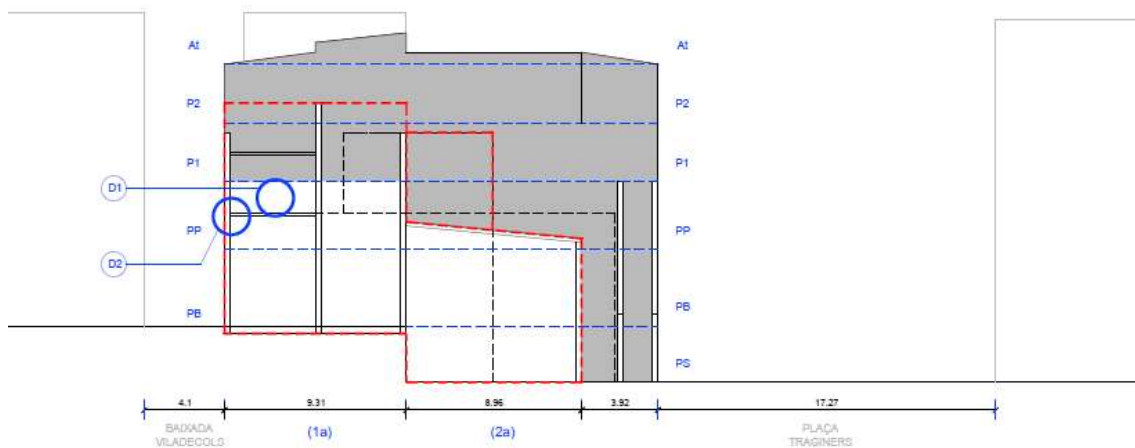
A continuació es mostra una imatge esquemàtica de la ubicació de les deficiències (D1 i D2) de la mitgera a subsanar:

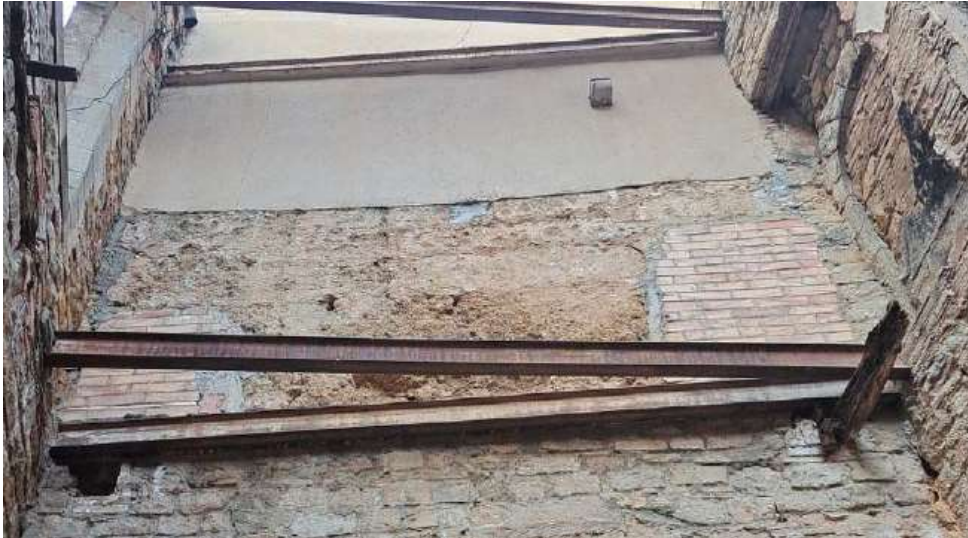
La deficiència indicada com a D1 es correspon a diferents buits i erosions en la cantonada formada per la mitgera i la façana del carrer Baixada de Viladecols núm. 3, per evitar que l'aigua pugui trobar camins que afectin la façana de la finca veïna.

Reomplert de buits i consolidació d'erosions existents en la cantonada amb contacte amb la façana de la finca núm. 3 del carrer Baixada de Viladecols. El reomplert es farà amb peces de fàbrica de pedra, i les juntes es consolidaran amb morter.

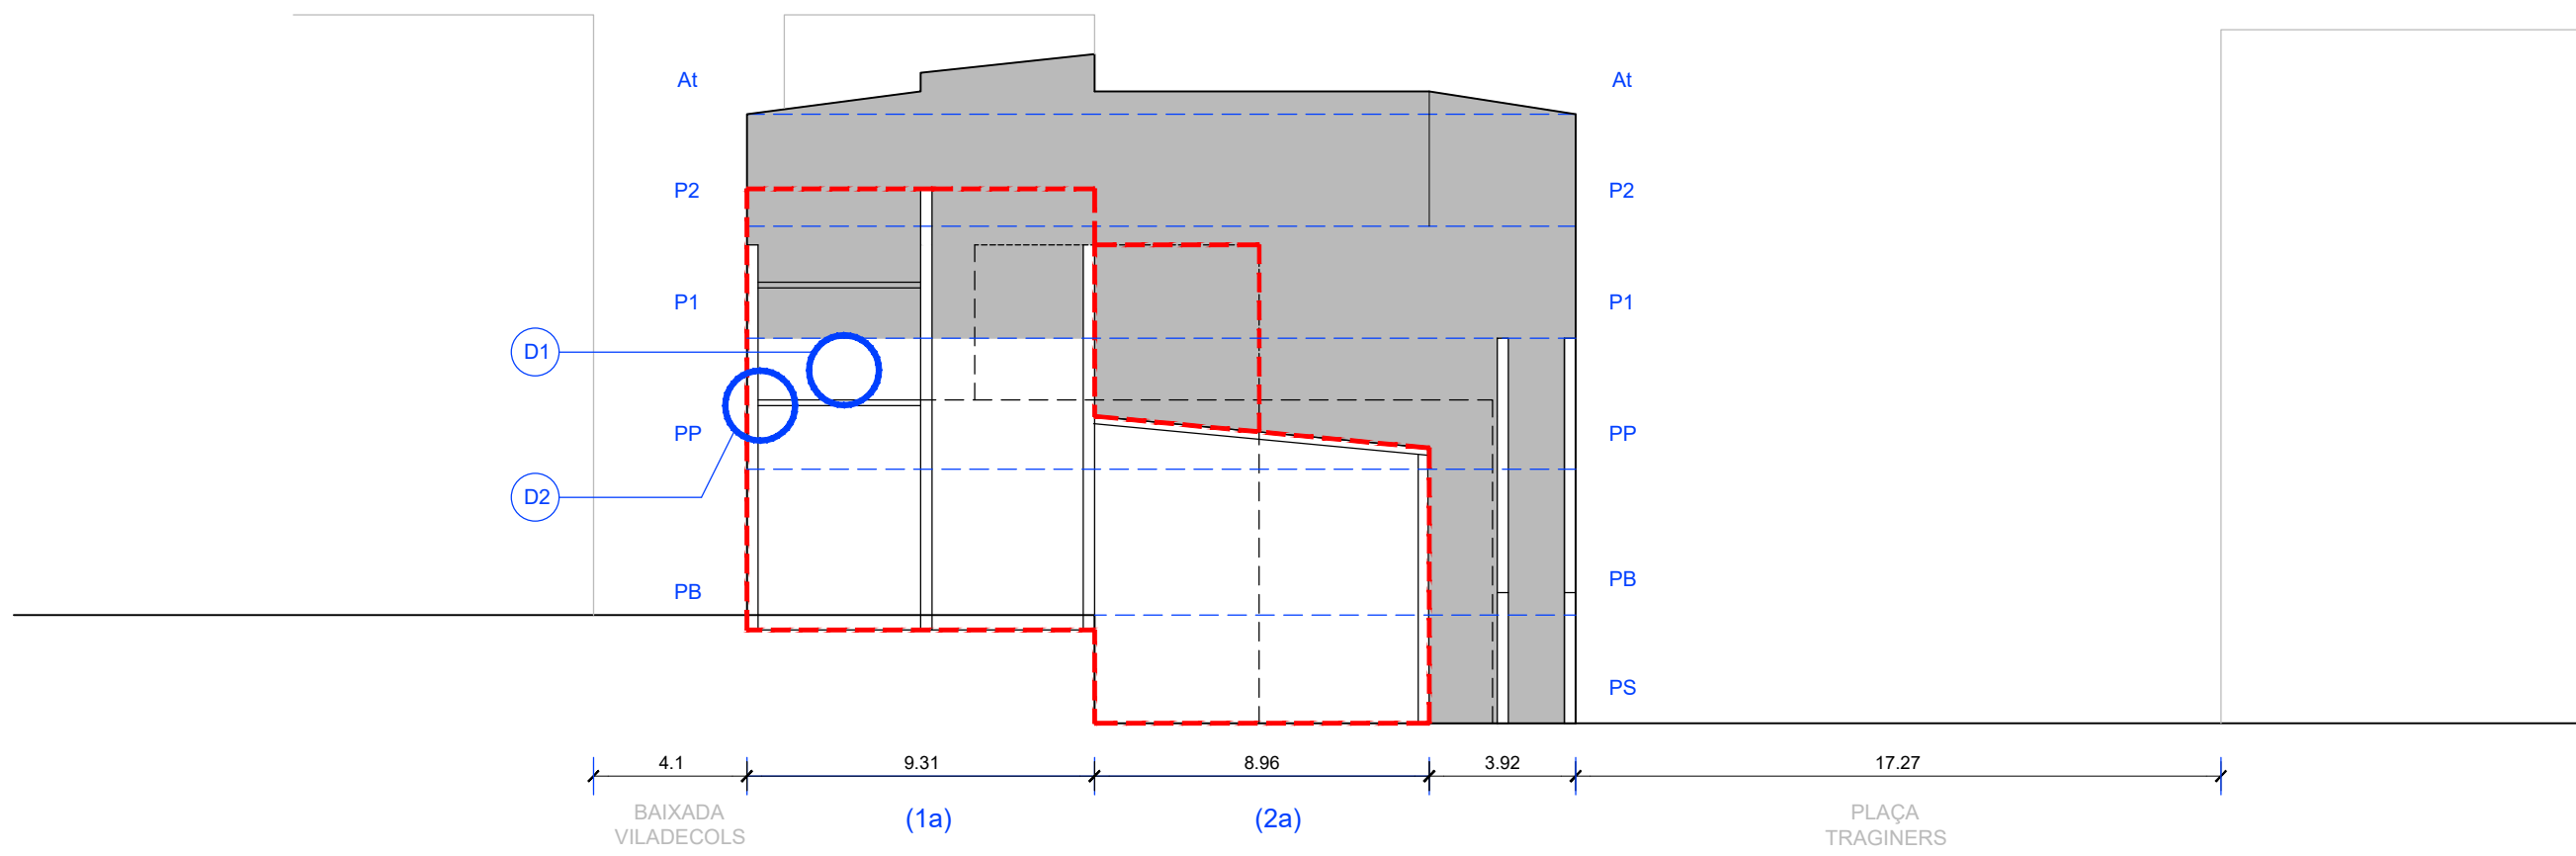
SECCIÓ LONGITUDINAL FINCA NÚM 3  
ESC 1/200 (DIN A3)

LESIONS DETECTADES EN MITGERA. LLEGENDA

- D1 EROSIÓ EN EL PARAMENT I MUR DE TÀPIA, SUPERFÍCIE APROXIMADA DE 4 m<sup>2</sup>
- D2 BUITS I EROSIONS DE JUNTES EN CANTONADA, EN LA TROBADA AMB LA FAÇANA
