**MURALLA ROMANA**  
**CARRER DELS BANYS NOUS, 16**  
**DISTRICTE DE CIUTAT VELLA. BARCELONA (BARCELONÈS)**

**PROJECTE  
D'INTERVENCIÓ  
ARQUEOLÒGICA DE  
RESTAURACIÓ I  
ADEQUACIÓ**

MURALLA ROMANA  
TRAM ENTRE LES TORRES 66-67

Codi: 116/19

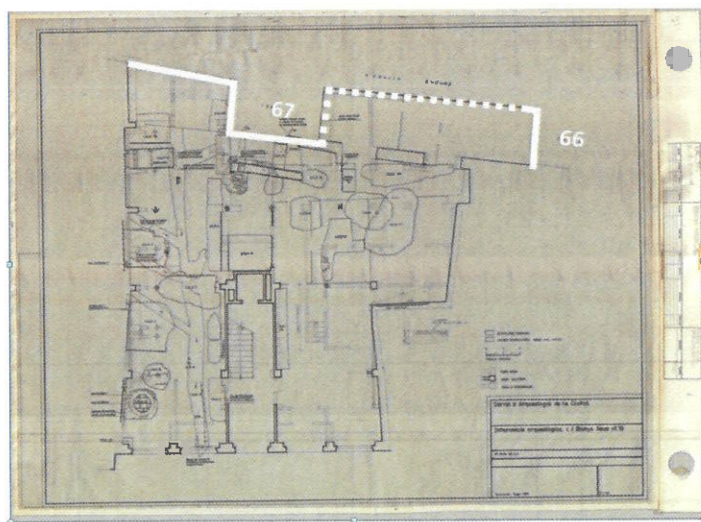
El tram marcat en línia discontinua en el plànol correspon, en el lateral de la torre 67, a un tram existent de la torre desprotegit dels carreus que conformarien la cara vista però amb el reblliment conservat. El seu aspecte actual és un folre irregular fet d'obra ceràmica i carreus irregulars sense ordre. El tram corregut de

línia discontinua, segons comentaris orals, es inexistent i presenta en aquests moments un revestiment recent, de color blanc.

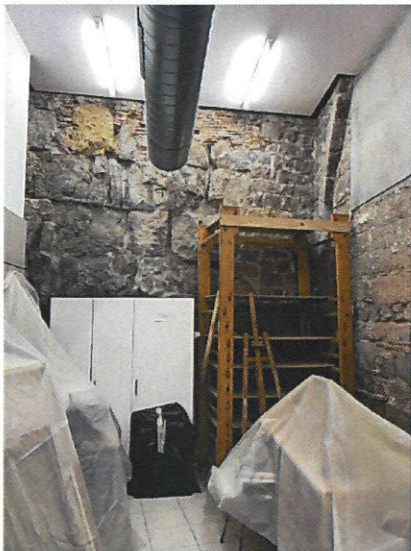
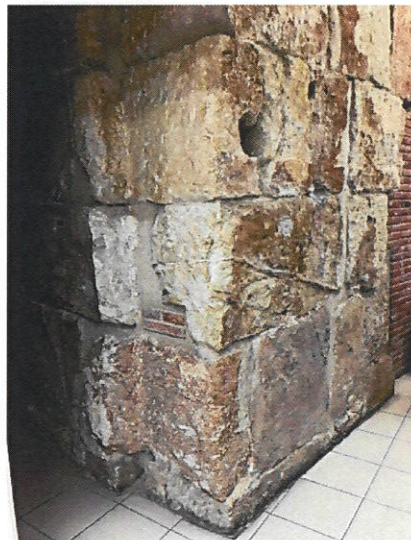
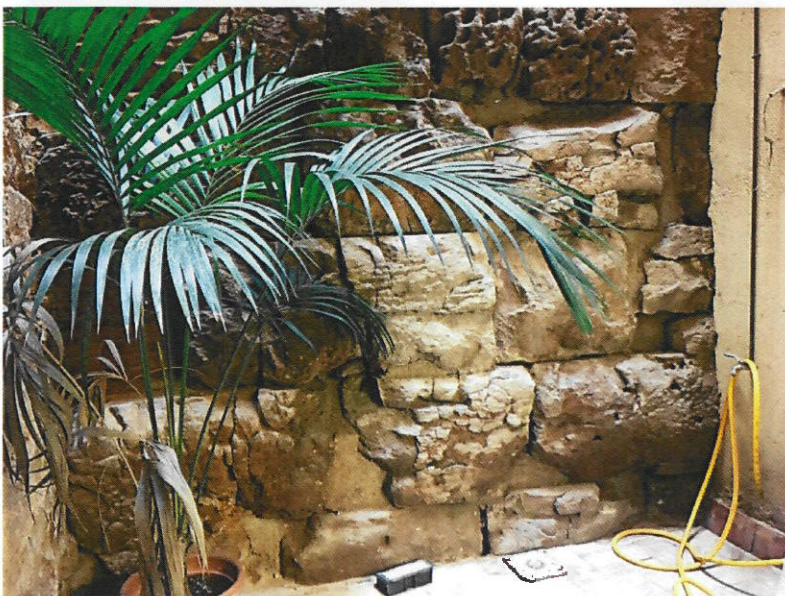
Les obres actuals no han permès fer un reportatge fotogràfic acurat però tot i així podem observar la magnitud de l'obra en la planta baixa –imatges de l'esquerra– i també en el primer pis, a la dreta.

L'observació a ull nu ens permet fer una aproximació a l'estat de conservació general de l'obra i també de detalls sobre l'estat de la pedra i morters. Pel que fa l'estat general, podem dir que l'obra conserva la solidesa que la caracteritza i no s'aprecien alteracions que puguin advertir de danys estructurals. Es important fer notar que hi ha moltes refetes antigues, algunes en força mal estat de conservació.

Una observació de detall ens permet apreciar però, alteracions importants dels carreus que la conformen. Manifestades en forma d'alveols, arenització al tacte o de sorreta dipositada al terra o en els junts i fins i tot pèrdues de volum; trencats del carreu en forma de plaques o altres com una marcada intensitat cromàtica, eflorescències salines..., podem dir que la conservació particular d'alguns carreus demana una especial atenció. A priori, el local presenta una deficient ventilació i la presència d'humitat és notòria. D'altra banda, la pavimentació de gres ceràmic es lliura directament a la muralla i no permet fluctuacions d'humitat per altres conductes que pel monument. L'ascensió d'aigua per capillaritat es fa evident també en aquells llocs on hi ha refetes amb obra de maó i/o morters argilosos, ambdós molt erosionats. Del conjunt de l'obra, l'indret on s'acumulen més carreus o zones intervingudes més malmeses és a l'espai d'encontre del mur corregut amb el lateral de la torre 67. Atès que l'activitat del centre discorre de manera important en aquesta zona, es proposa una intervenció d'urgència per tal de consolidar les peces i obra refeta anterior i evitar possibles desprendiments.

- Neteja en sec mitjançant aspiració de tots els paraments
- Retirada del material en perill de desprendiment
- Segellat de junts oberts, forats i esquerdes profundes amb morter compatible amb l'obra. Idealment es treballarà amb morter de calç però si l'estat del parament i la urgència de l'actuació ho exigeix, podran emprar-se morters sintètics (testats i garantits amb anterioritat) en les parts més internes per tal de sanejar problemes de sals i/o humitats.
