**Ajuntament
de Barcelona**

Annex 05

CATÁLOGO DE DAÑOS

Catálogo de daños de los puentes pertenecientes al Excmo. Ayto. de Barcelona

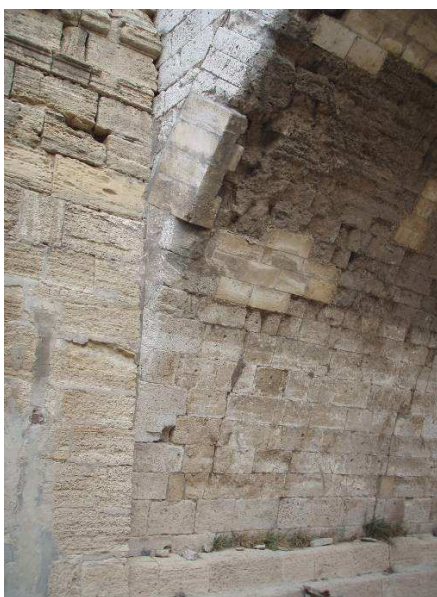
- **Alteración superficial por filtraciones y/o acción climática.** La acción de las filtraciones de agua a través de la fábrica y de las juntas, combinado con la acción del viento al encañonarse en los vanos bajo el tablero pueden provocar una desagregación de la matriz cementante del material constituyente de los elementos del puente.

Figura 4.1.1. Alteración superficial por filtraciones y/o acción climática.

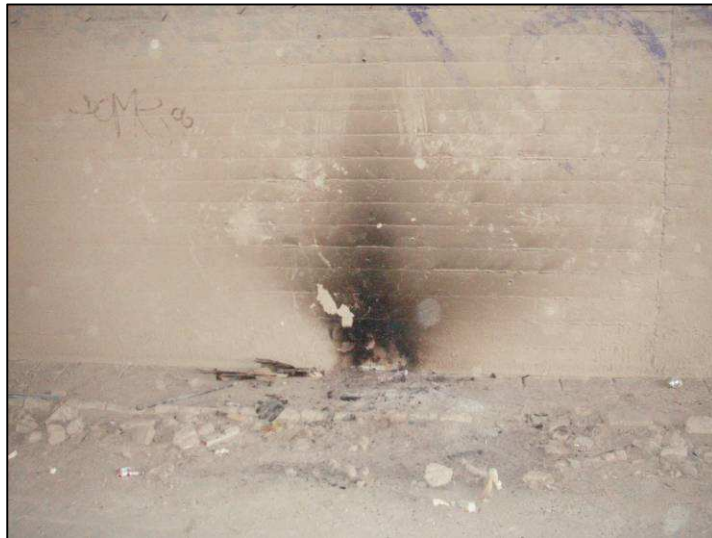
- **Alteración superficial por ataque por fuego.** El primer síntoma de la actuación de un foco intenso de calor (fuego) sobre un paramento de hormigón se aprecia como una pátina de color negruzco, que apenas provoca alteraciones de las propiedades del hormigón. Si este foco de calor continuara actuando o tuviera un incremento de la temperatura, la afección podría profundizar, provocando pérdidas del agua de hidratación del hormigón y la descomposición del mismo. El color variaría entonces hacia unos tonos rojizos o rosáceos.

Figura 4.1.2. Alteración superficial por ataque por fuego en muro de hastial.

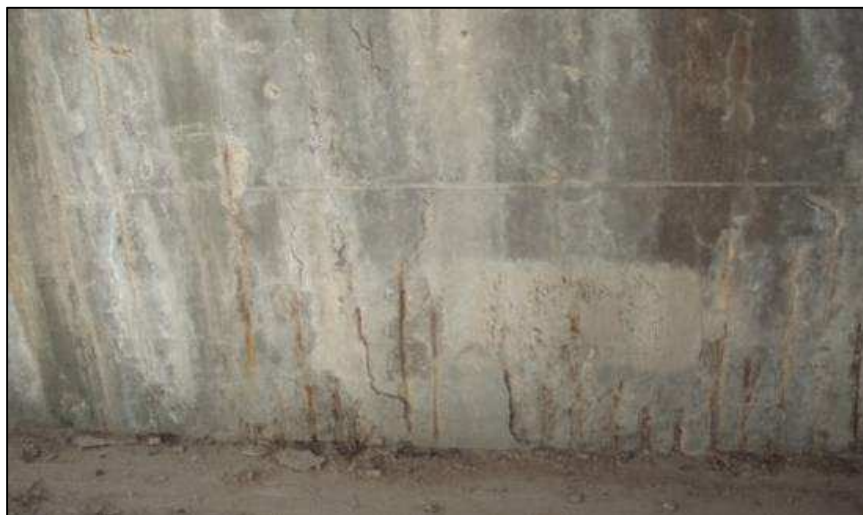
Figura 4.3.1. Armadura vista en pie de hastial.

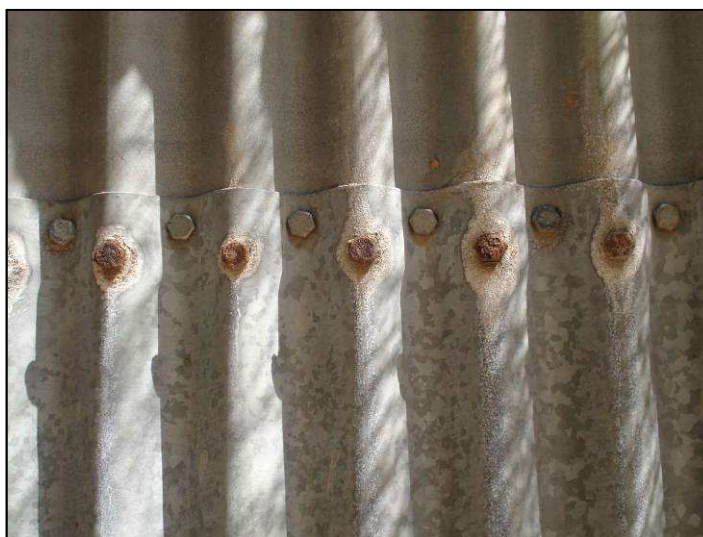
Figura 4.9.1. Anclajes oxidados en un tubo metálico.

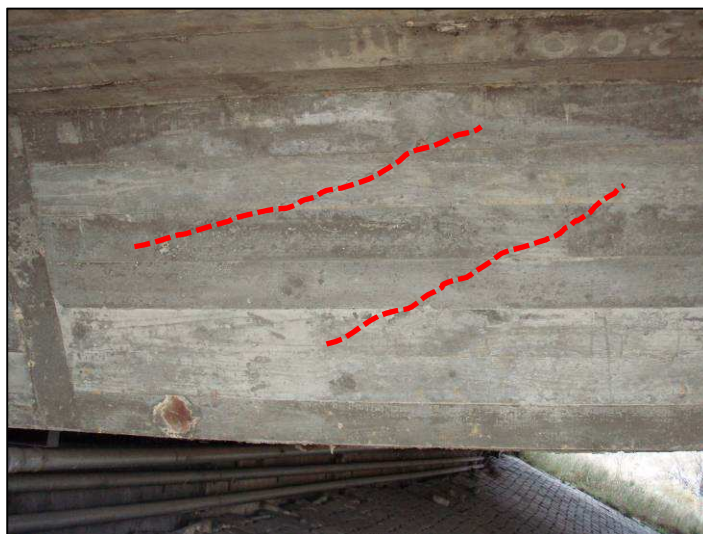
- **Fisuras a 45° en alma de losa o vigas**, junto a apoyos, por esfuerzo cortante.

Figura 4.45.1. Fisuras a 45° en losa.

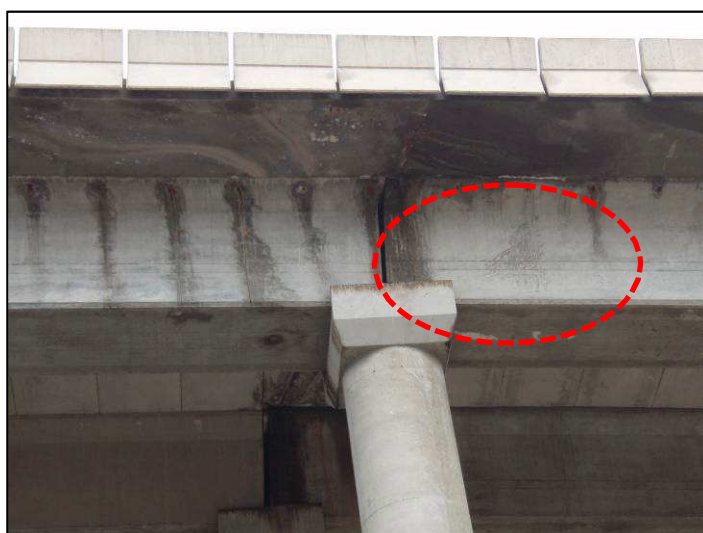
Figura 4.45.2. Fisuras a 45° en vigas.

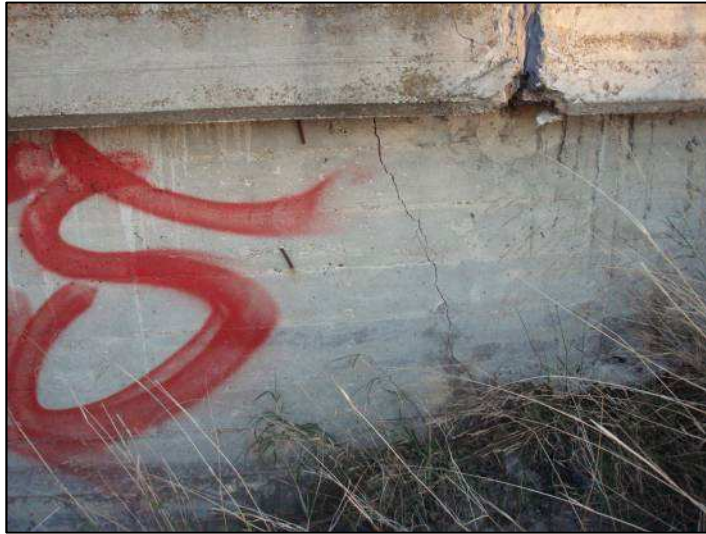
- **Fisuras por mal dimensionamiento del elemento**, posiblemente por un error de proyecto o por un mal detalle de ejecución de la armadura.

Figura 4.45.4. Fisura inclinada en aleta de estribo.

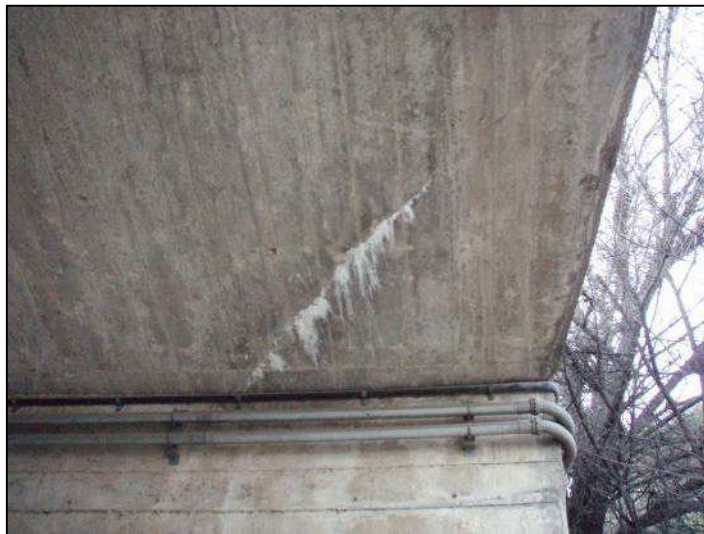
- **Fisuras en esquina de dintel de un marco con esviaje**, posiblemente por un infradimensionamiento del elemento o un mal detalle de ejecución de la armadura del dintel.

Figura 4.45.4. Fisura en esquina de dintel de marco con esviaje.

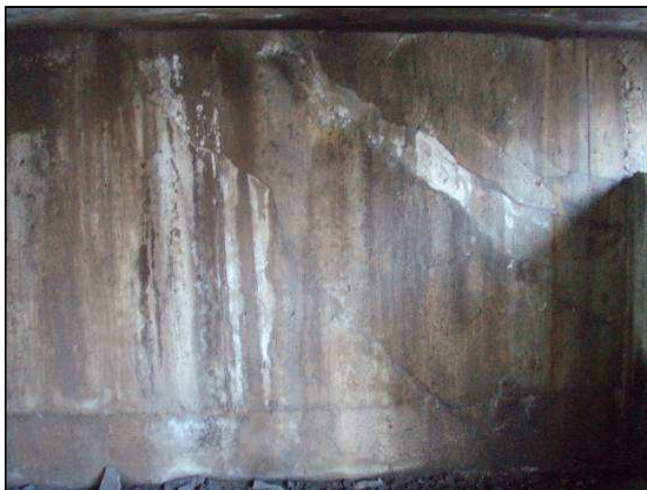
- **Fisuras por empuje de un elemento sobre otro**. Es un fenómeno que se produce cuando un elemento (por ejemplo, el tablero), sufre un desplazamiento y empuja a otro elemento más débil (por ejemplo, un murete de guarda) provocando la fisuración de éste.

Figura 4.45.5. Fisuras en murete de guarda.

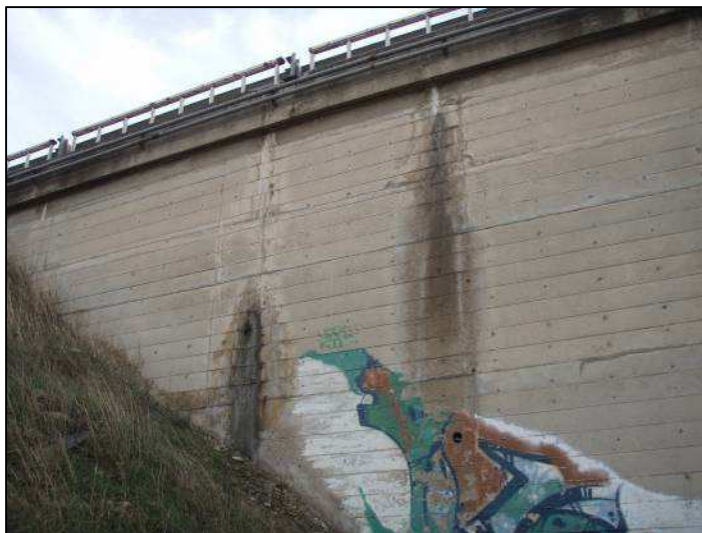
- Fisura por asentamiento de un muro lateral de un estribo. Esta fisura suele ser bastante habitual dentro de un muro lateral de cierta longitud por los cambios en la cimentación que se suelen proyectar y ejecutar a lo largo de los mismos, debido a las alturas de rellenos decrecientes. Suelen aparecer al poco tiempo de la construcción, tras lo cual no suele tener actividad, motivo por el cual se las incluye en el grupo de fisuras sin incidencia estructural.

Figura 4.45.6. Fisura por asentamiento de muro lateral.

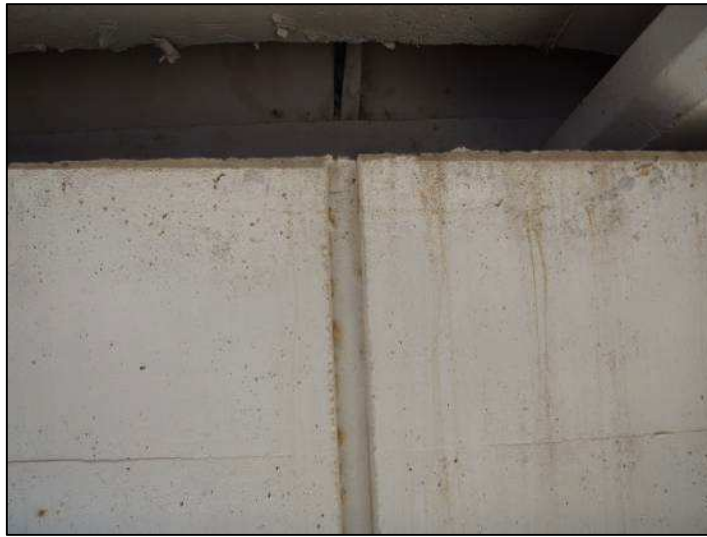
Figura 4.45.8. Fisura horizontal en cargadero de estribo.

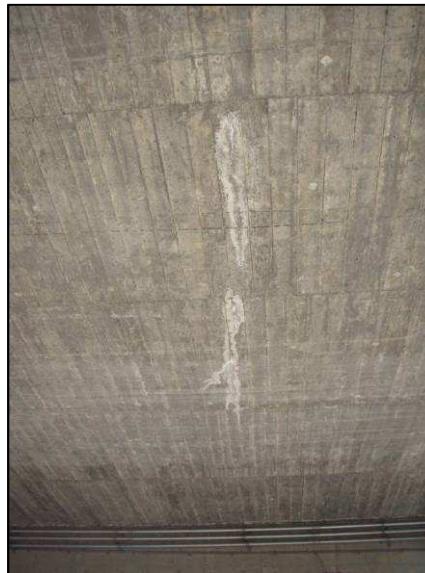
Figura 4.45.9. Fisura longitudinal en cara inferior de losa.

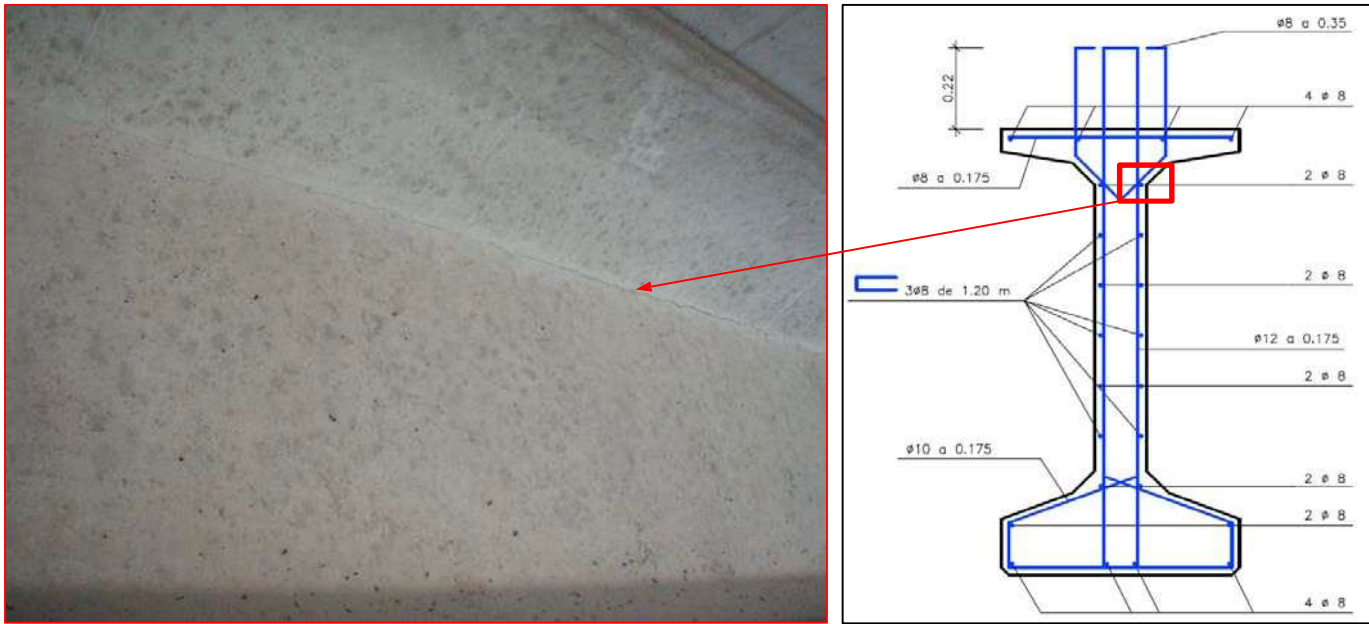
Figura 4.45.10. Fisura en la unión ala-alma.

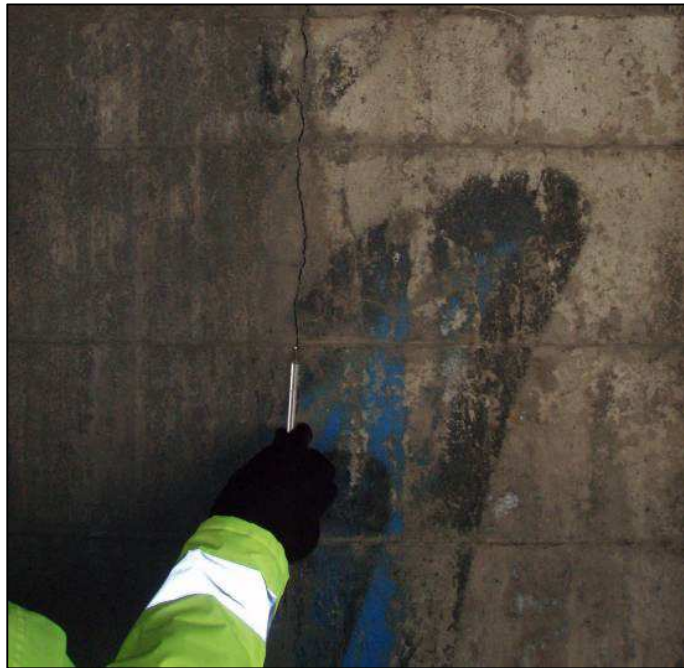
Figura 4.45.11. Fisura vertical por retracción en muro frontal de estribo.

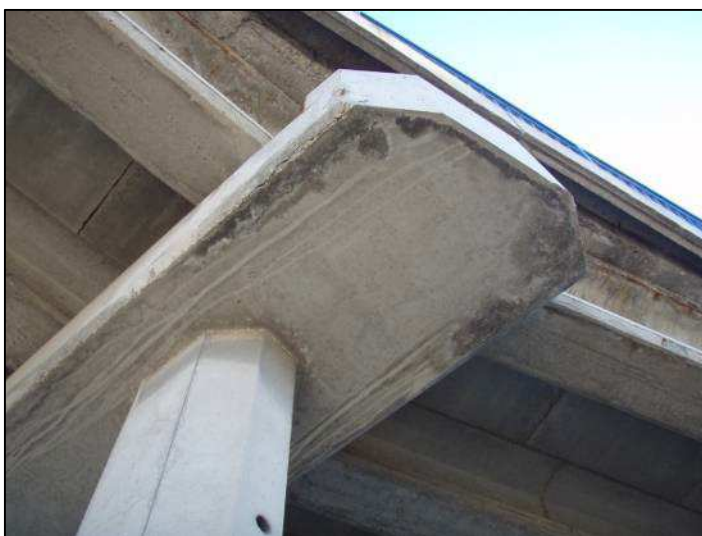
Figura 4.45.12. Fisura por corrosión de armaduras en cargadero.

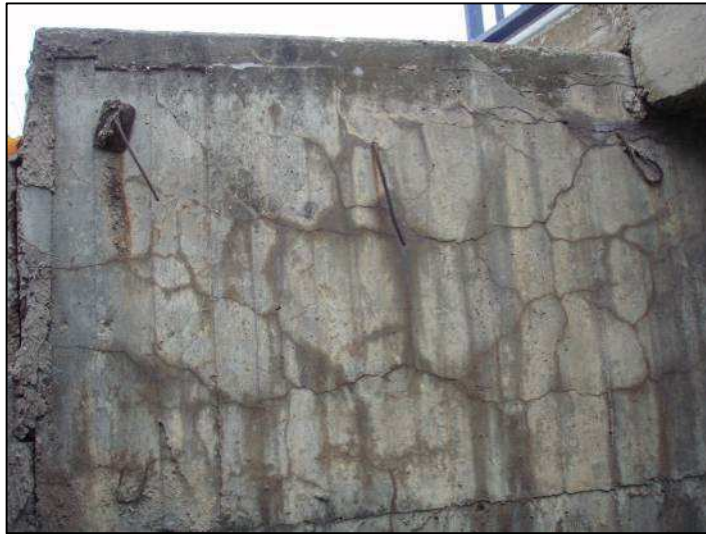
Figura 4.45.14. Fisura por ciclo hielo-deshielo en paramento de aleta.

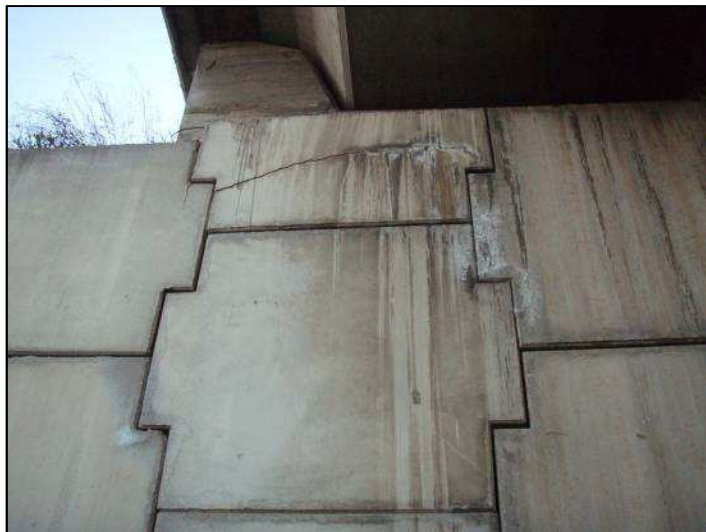
Figura 4.45.14. Fisura en fila superior de escamas de muro de tierra reforzada.

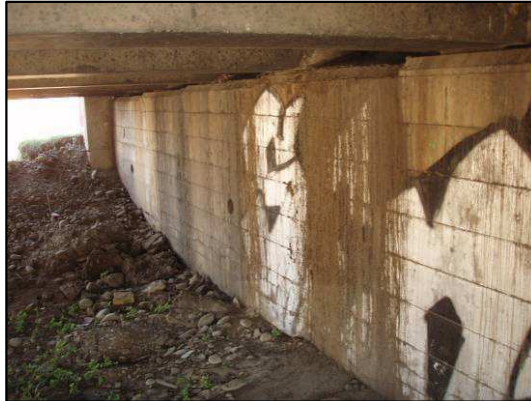
Figura 4.42.1. Filtraciones, humedades en paramento de estribo por falta de impermeabilidad de junta de dilatación.

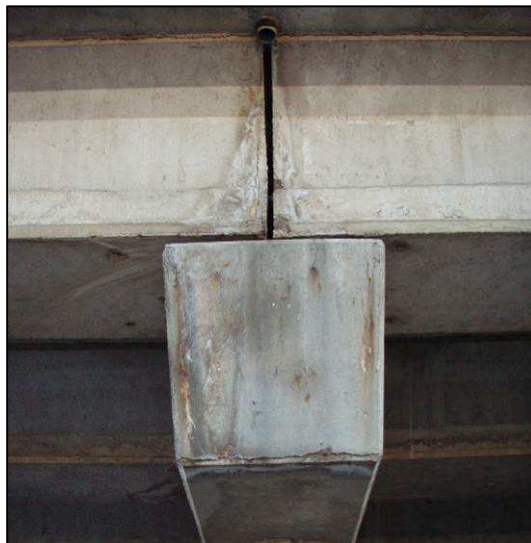
Figura 4.42.2. Filtraciones, humedades en almas de vigas y cargadero de pila por falta de longitud de gárgola.

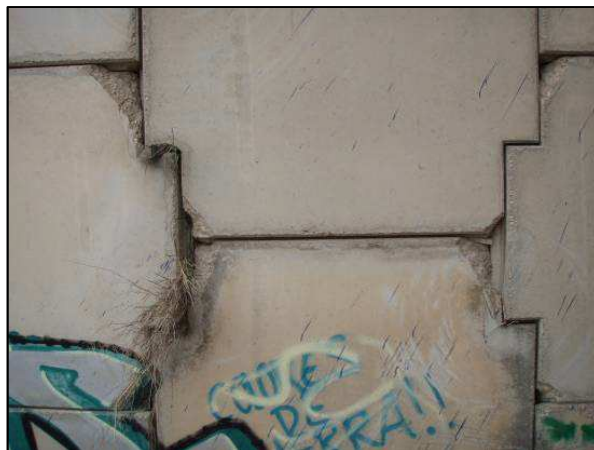
Figura 4.65.1. Vegetación en paramento de muro de tierra reforzada.

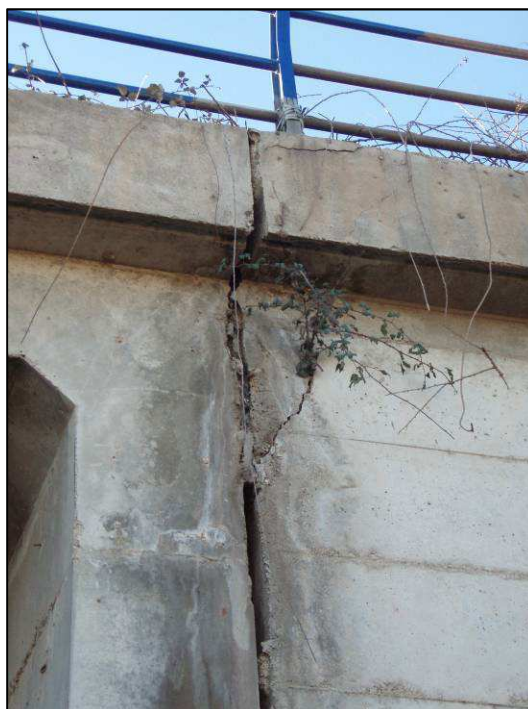
Figura 4.65.2. Vegetación en paramento de muro lateral.
