# ESTUDI HISTÒRIC-ARTÍSTIC I CROMÀTIC CASA SANCHÍS

Passeig Enric Sanchís, 17-25 - BARCELONA -

CHROMA • scanland project

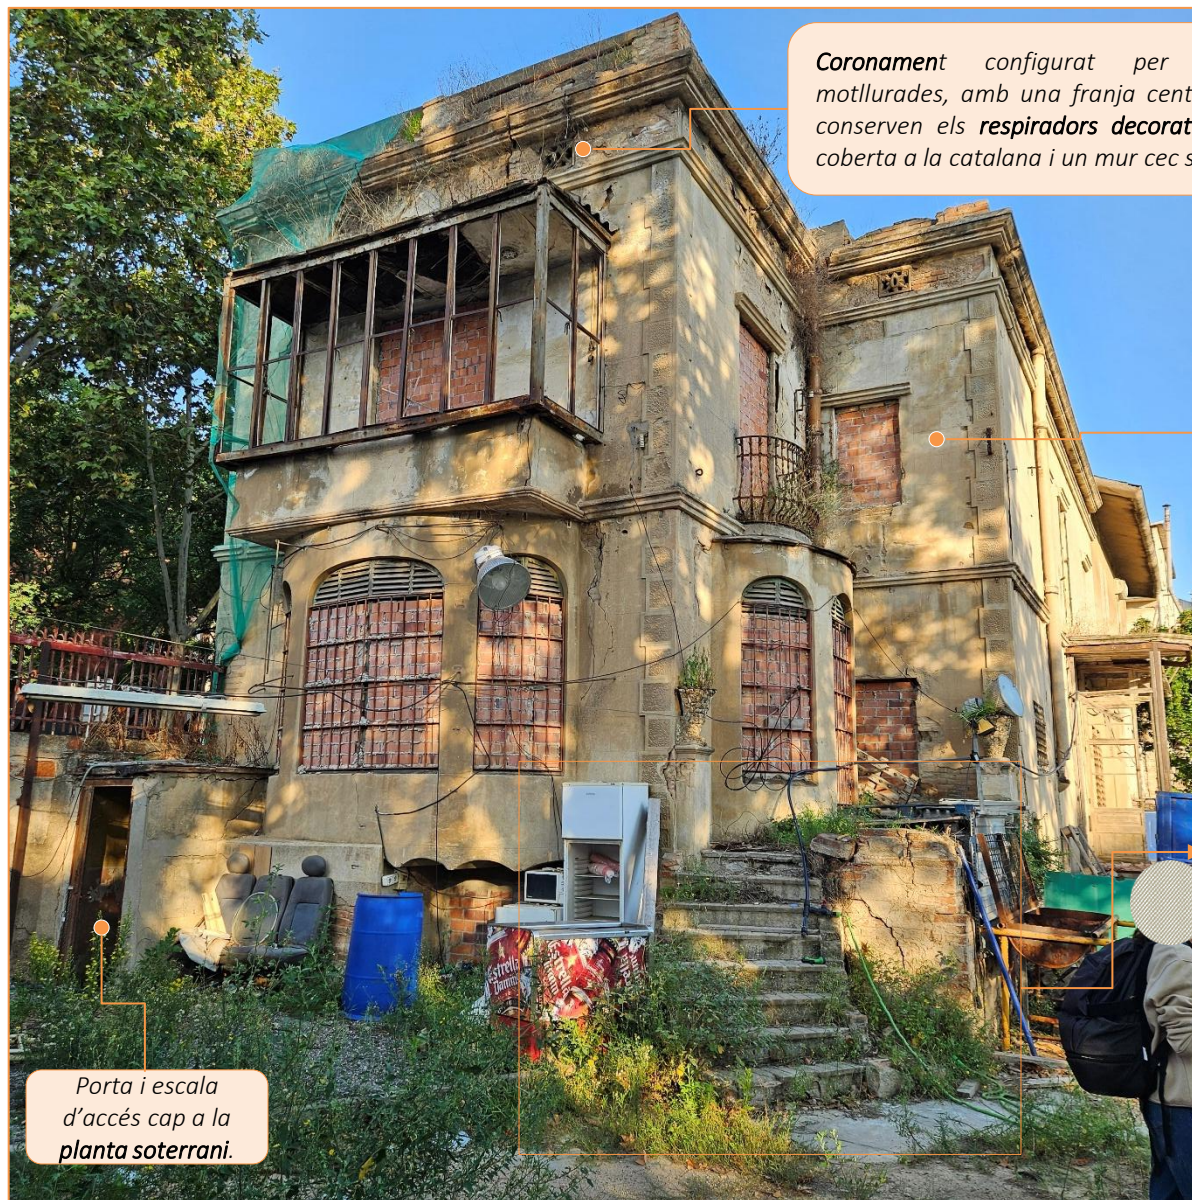
*Coronament* configurat per cornises motllurades, amb una franja central on es conserven els **respiradors decoratius** de la coberta a la catalana i un mur cec superior.

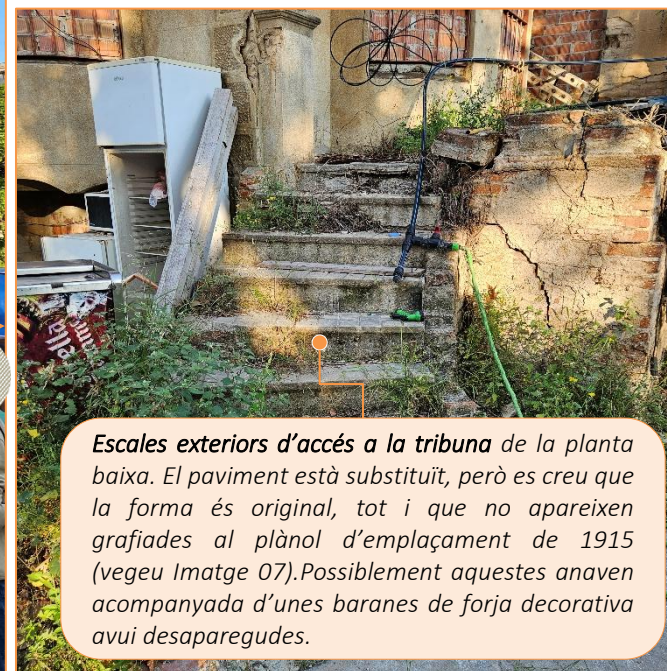
**Escales exteriors d'accés a la tribuna** de la planta baixa. El paviment està substituït, però es creu que la forma és original, tot i que no apareixen grafiades al plànol d'emplaçament de 1915 (vegeu Imatge 07). Possiblement aquestes anaven acompanyada d'unes baranes de forja decorativa avui desaparegudes.

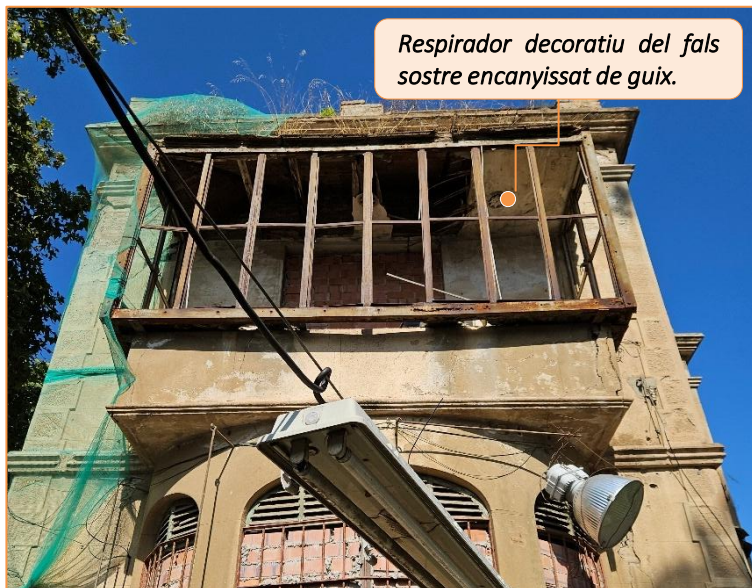
Respirador decoratiu del fals sostre encanyissat de guix.

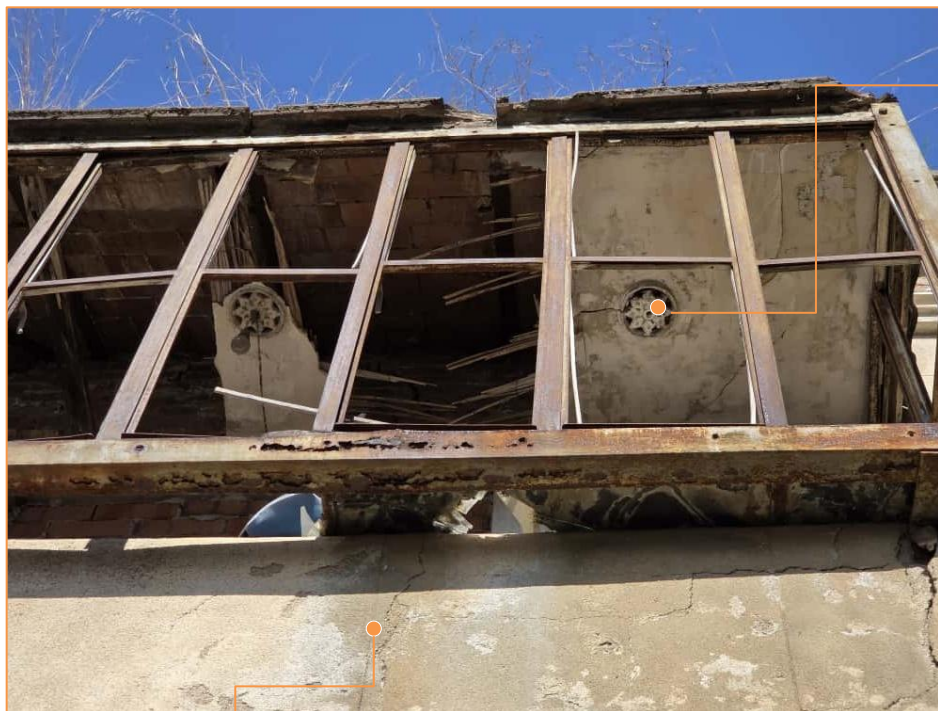
**Barana** del balcó de la tribuna cega revestida amb estuc i amb juntes de punxó verticals i textura rentada per simular plafons de pedra.

**Cadena d'estuc en sobre volum** respecte el pla del parament amb juntes de punxó per simular carreus de pedra. Cada carreu disposa d'un perímetre lliscat i l'interior texturitzat amb una buixarda.

La tribuna de la planta pis està en molt mal estat de conservació i es creu que va ser intervinguda i/o modificada en algun moment, donat que a l'única fotografia que és té de l'edifici, sembla que aquest element sobresortint, disposa d'una coberta amb el perfil ondulant i d'estil modernista (vegeu Imatge 02). Així mateix, es desconeix si l'estructura metàl·lica existent és original, on anaven col·locades les antigues fusteries o bé, un reforç posterior que es va incorporar al treure-les. Caldrà analitzar-ho en profunditat quan s'hi pugui accedir.

Malgrat el seu mal estat, conserva alguns elements corresponents a la construcció original. En aquest sentit, per la seva part inferior, manté la barana opaca i revestida amb un estuc llis i la llosa del balcó, per on discorre la imposta motllurada que envolta totes les façanes de l'edifici. Per la part superior, s'aprecien restes del antic fals sostre encanyissat. Cal destacar, que aquest disposa de respiradors decoratius que com es mostrarà més endavant, es troben a tots els fals sostres de l'interior de la casa.

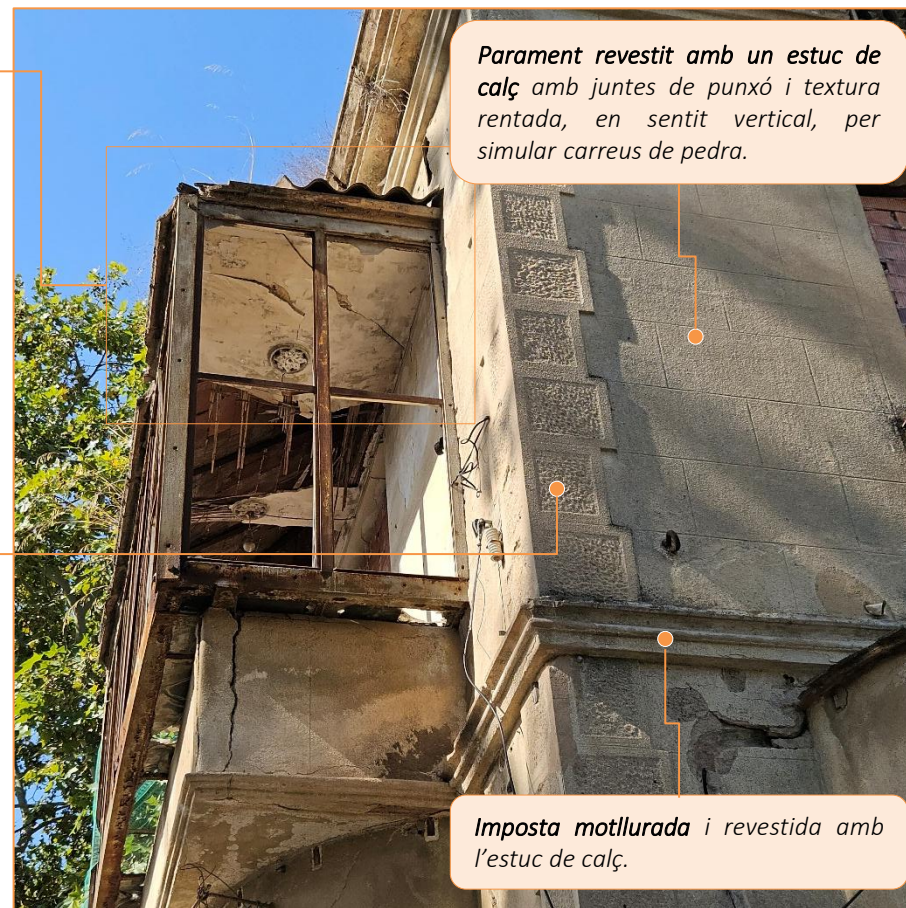
**Parament revestit amb un estuc de calç** amb juntes de punxó i textura rentada, en sentit vertical, per simular carreus de pedra.

**Imposta motllurada** i revestida amb l'estuc de calç.

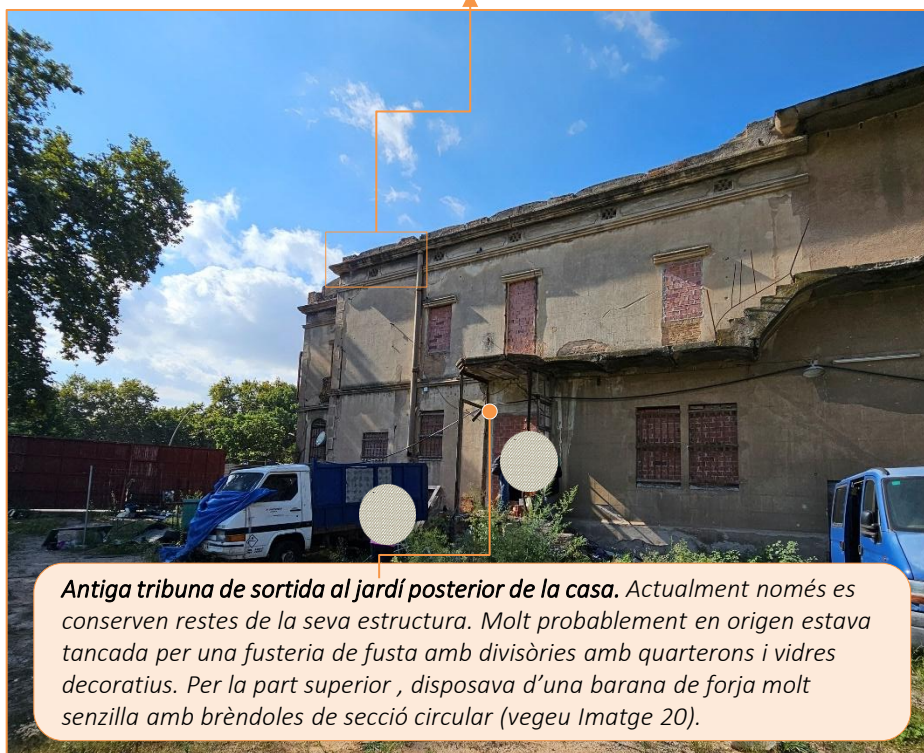
*Antiga tribuna de sortida al jardí posterior de la casa. Actualment només es conserven restes de la seva estructura. Molt probablement en origen estava tancada per una fusteria de fusta amb divisòries amb quarterons i vidres decoratius. Per la part superior, disposava d'una barana de forja molt senzilla amb brèndoles de secció circular (vegeu Imatge 20).*

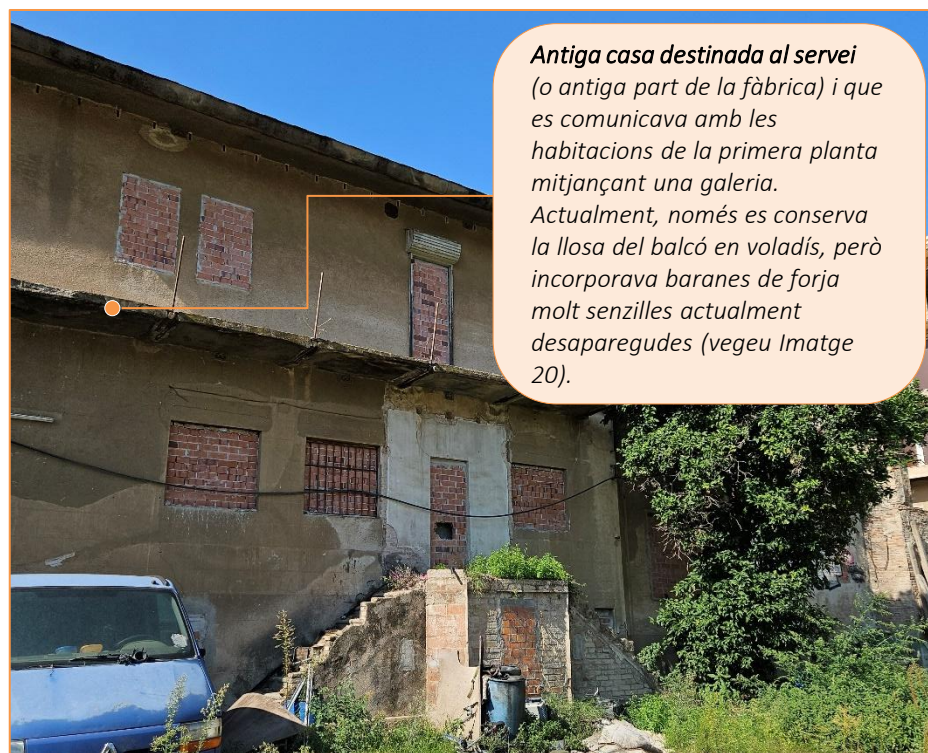
*Antiga casa destinada al servei (o antiga part de la fàbrica) i que es comunicava amb les habitacions de la primera planta mitjançant una galeria. Actualment, només es conserva la llosa del balcó en voladís, però incorporava baranes de forja molt senzilles actualment desaparegudes (vegeu Imatge 20).*

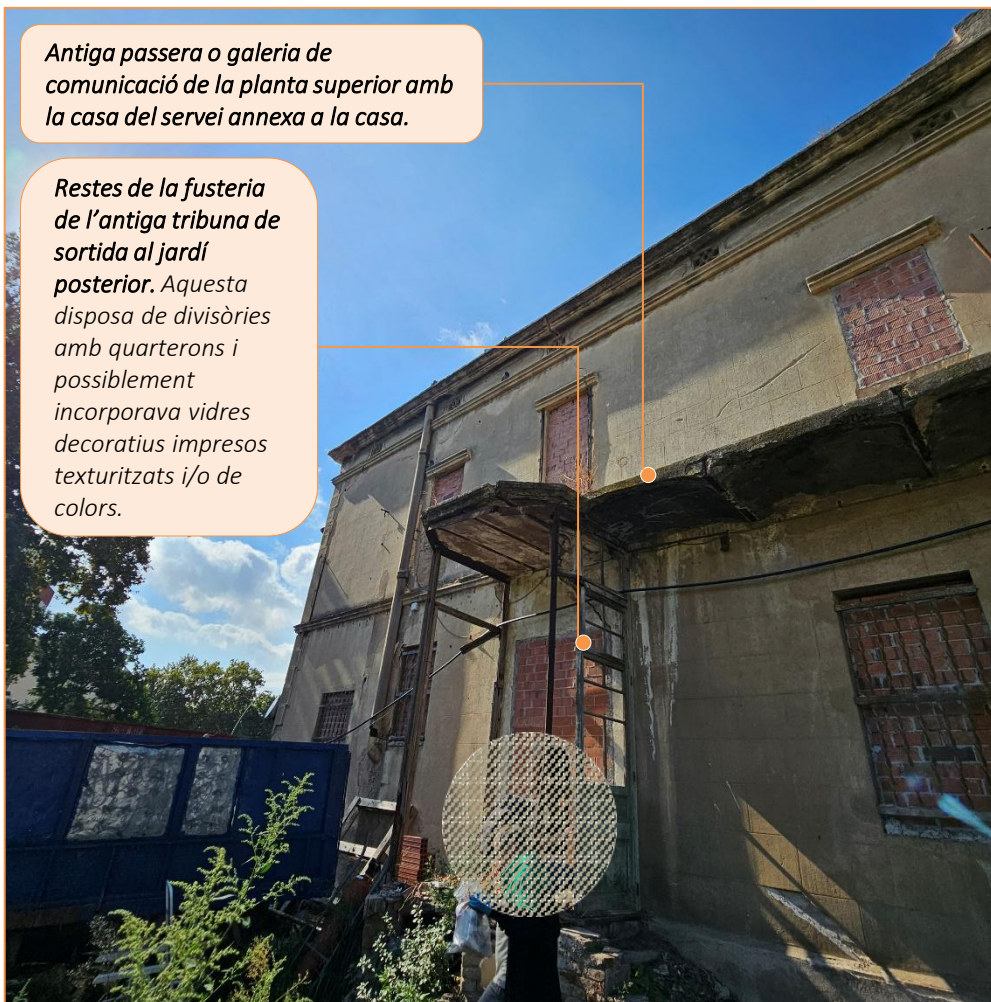
**Antic forjat de la coberta de la tribuna realitzat amb biguetes metàl·liques en voladís i revoltons ceràmics.** Cal destacar que el cantell de la llosa és de la mateixa dimensió i motllurat com la imposta de les façanes.

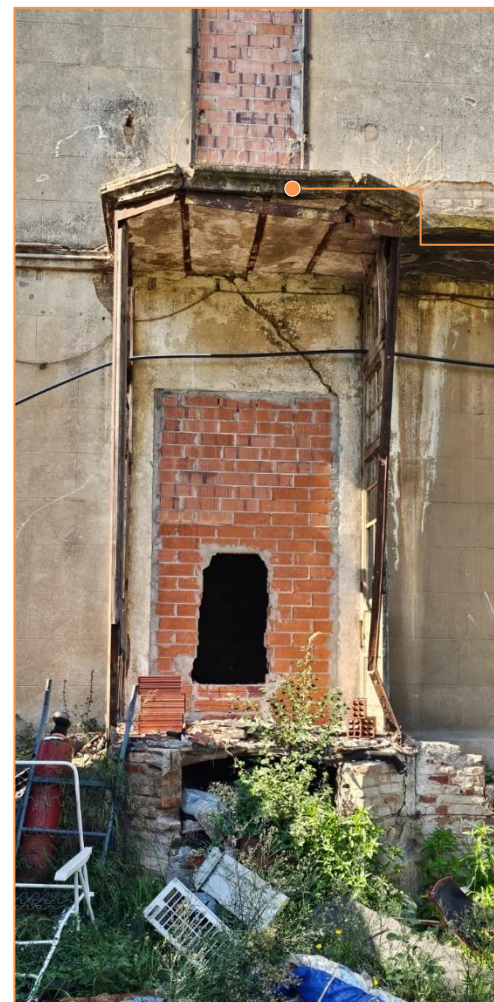
*Vestigis de plafons decoratius esgrafiats i en baix relleu marcats sobre l'estuc de la franja llisa del coronament. També es conserven els respiradors decoratius de la coberta ventilada a la catalana.*

*Com es podrà veure a l'apartat de caracterització dels espais interiors, les obertures relacionades amb la passera o galeria són les corresponents a les estances del servei.*

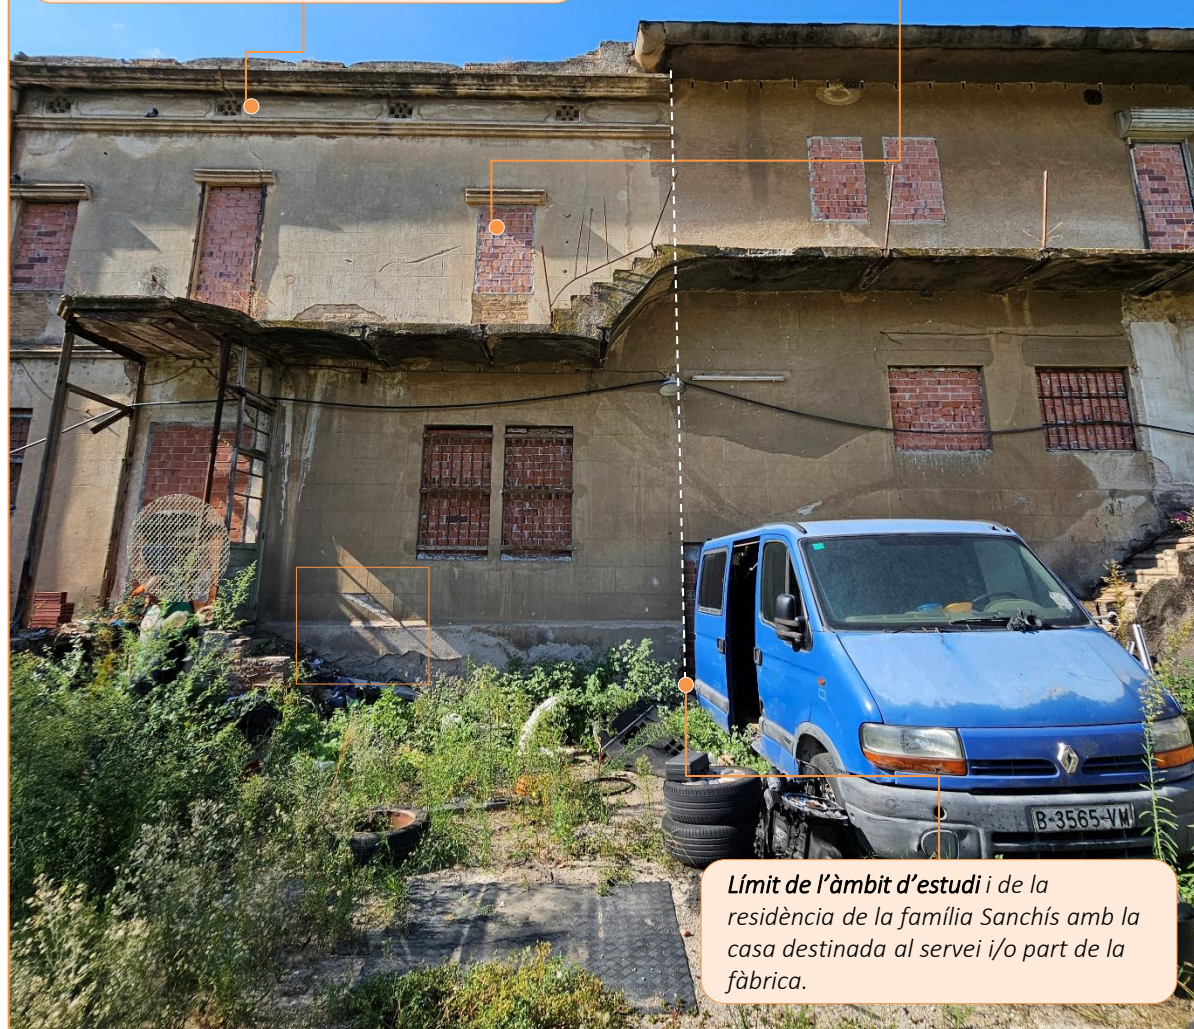
*Límit de l'àmbit d'estudi i de la residència de la família Sanchís amb la casa destinada al servei i/o part de la fàbrica.*

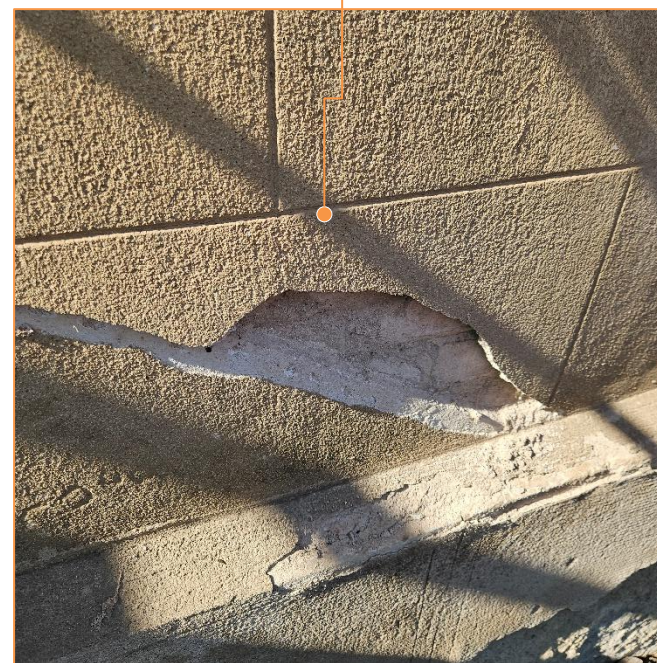
*Revestiment d'estuc de calç tradicional amb juntes de punxó i textura rentada en sentit vertical per simular carreus de pedra aplicada sobre els murs portants de maçoneria ceràmica i morter de calç. S'extreu una mostra donat que s'aprecia un acabat lleugerament diferent al de les façanes sud i considerades com els acabats originals. No obstant, a través de les anàlisis comparatives es conclou que és el mateix material.*

S'extreu mostra del revestiment de la Façana nord-est, donat que s'aprecia un acabat lleugerament diferent al de les façanes sud i considerades com els acabats originals. No obstant, a través de les anàlisis comparatives de mostres al microscopi s'estableix que es tracta del mateix revestiment, capes i materials.

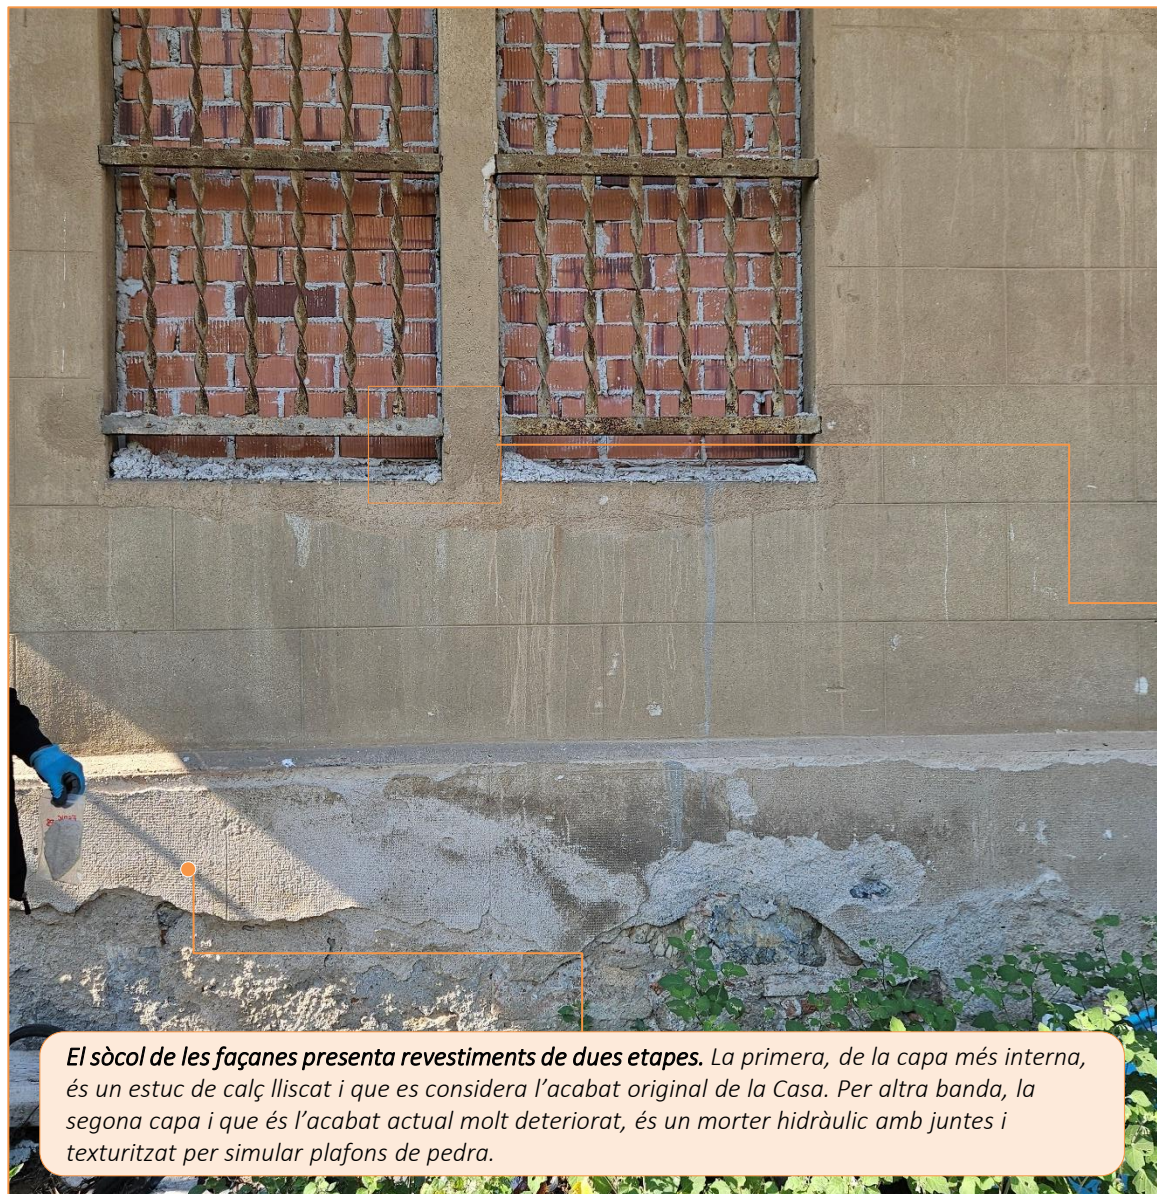
*El sòcol de les façanes presenta revestiments de dues etapes. La primera, de la capa més interna, és un estuc de calç lliscat i que es considera l'acabat original de la Casa. Per altra banda, la segona capa i que és l'acabat actual molt deteriorat, és un morter hidràulic amb juntes i texturitzat per simular plafons de pedra.*

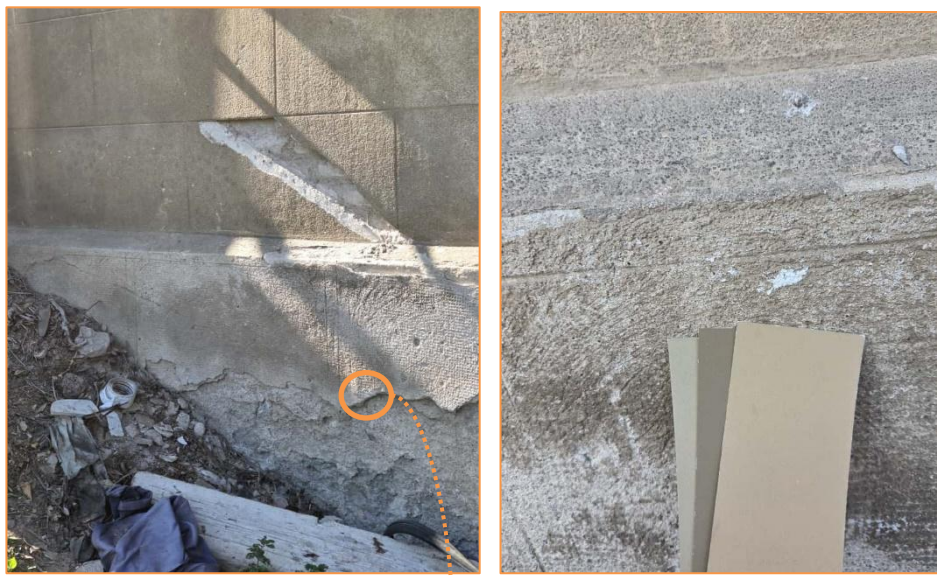
Microscopia 100x

| MOSTRA SÒCOL AFEGIT ACTUAL | | |
|---|---|---|
| Estat actual | Erosionada i amb lesions provocades per filtracions d'aigua per capil·laritat. | |

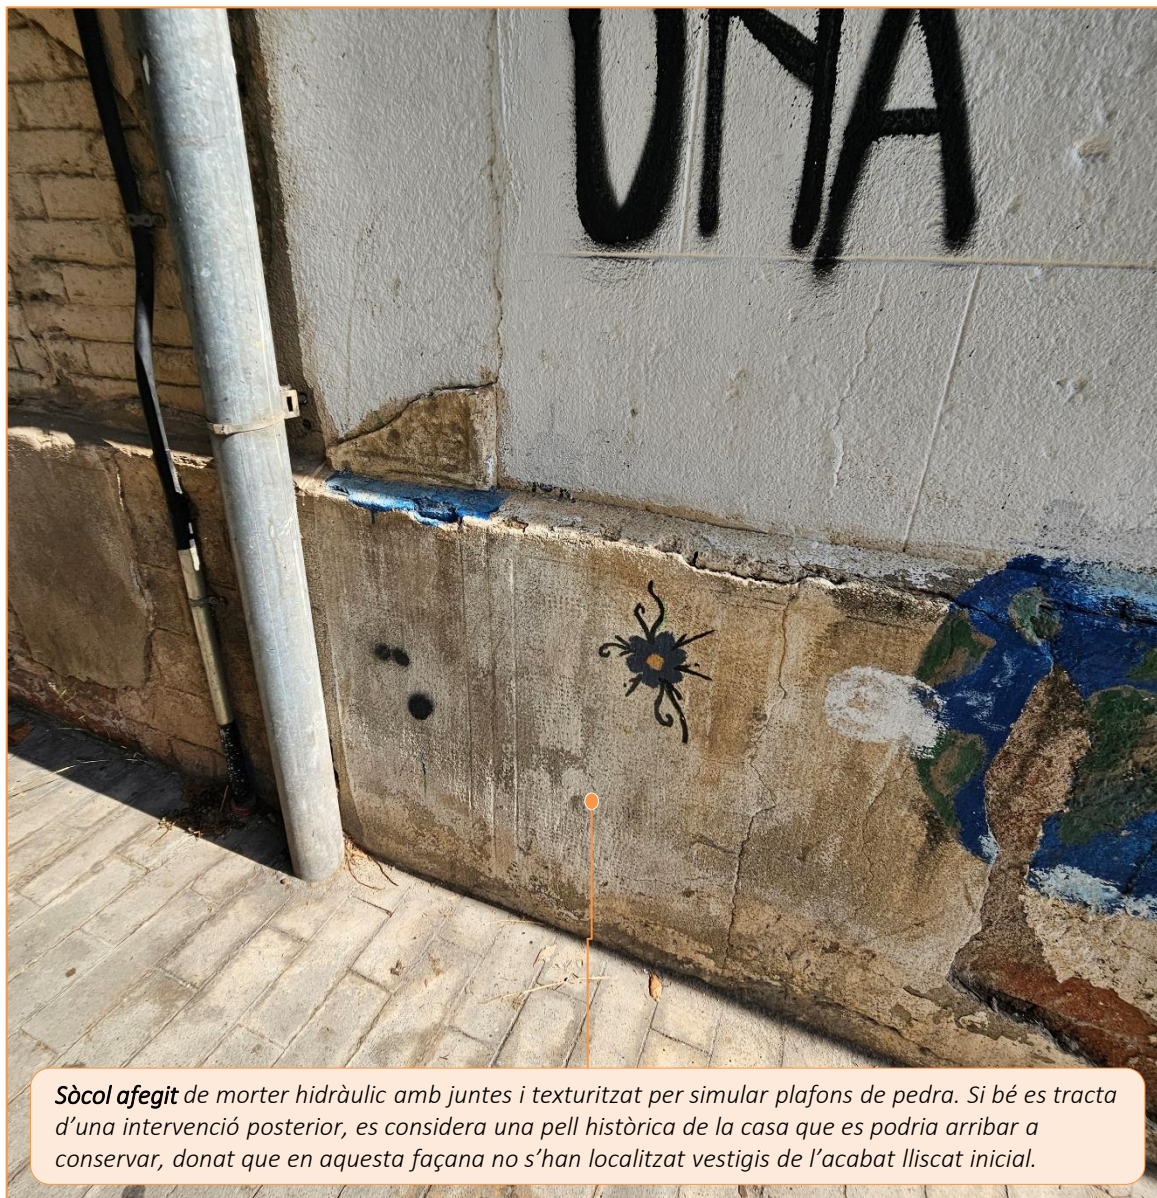
**Sòcol afegit** de morter hidràulic amb juntes i texturitza per simular plafons de pedra. Si bé es tracta d'una intervenció posterior, es considera una pell històrica de la casa que es podria arribar a conservar, donat que en aquesta façana no s'han localitzat vestigis de l'acabat lliscat inicial.

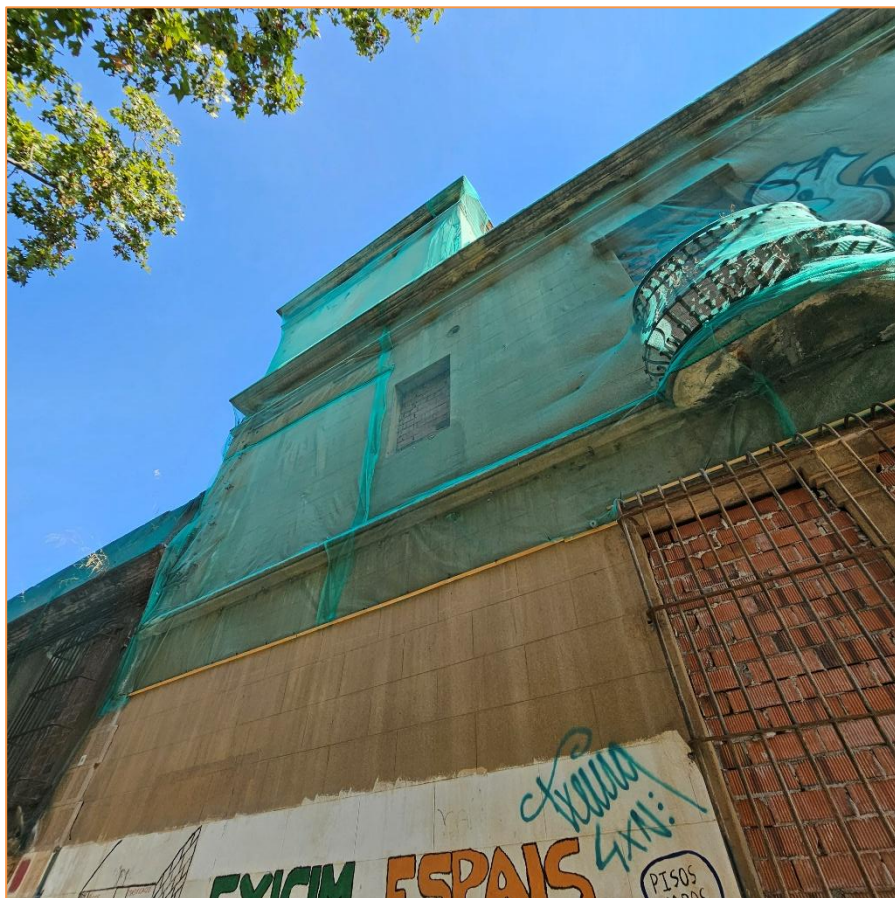
**Reixes de forja de la planta baixa afegides i/o substituïdes.** Les reixes originals de PB son decoratives com les baranes dels balcons superiors o com les de la façana posterior.

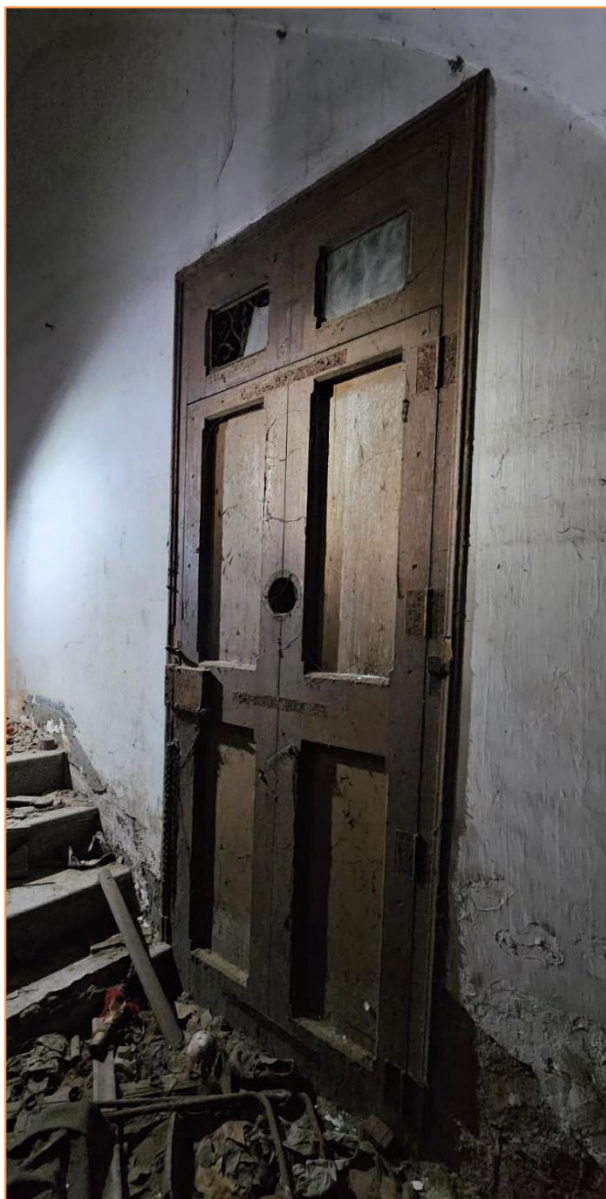
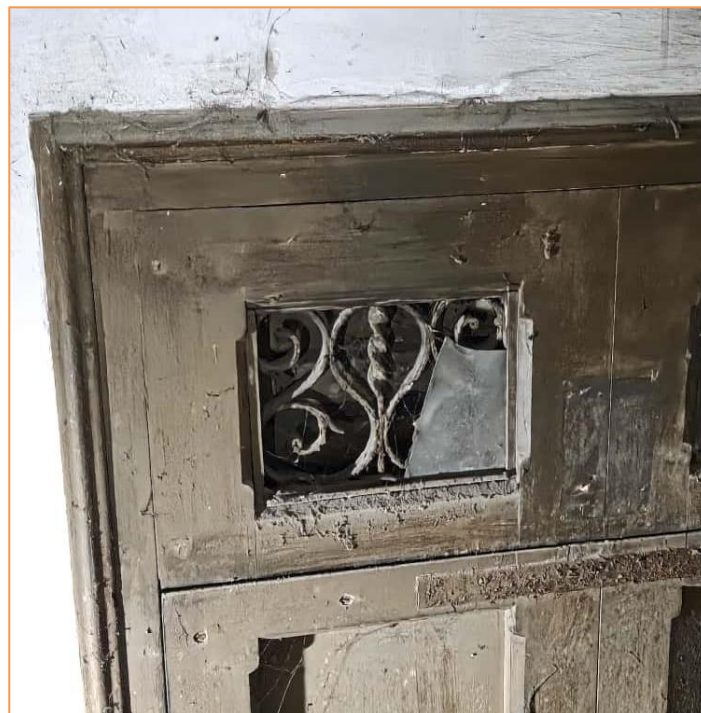
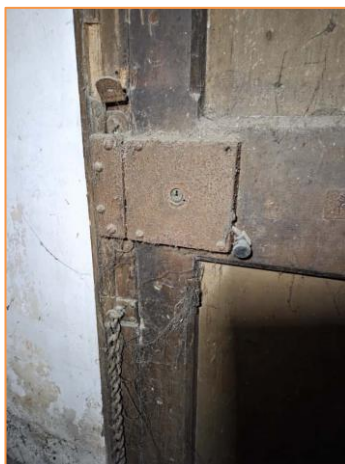
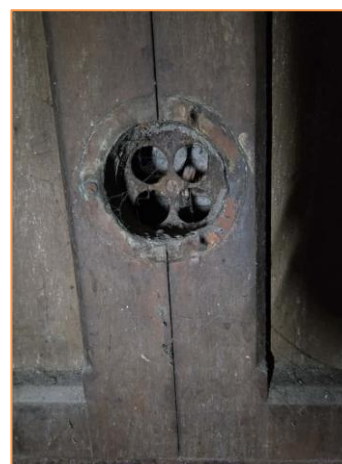
**F1** Fusteria exterior modificada per a la incorporació de persianes enrotllables. Acabat a la cervesa, per imitar fusta, a les cares interiors del marc.

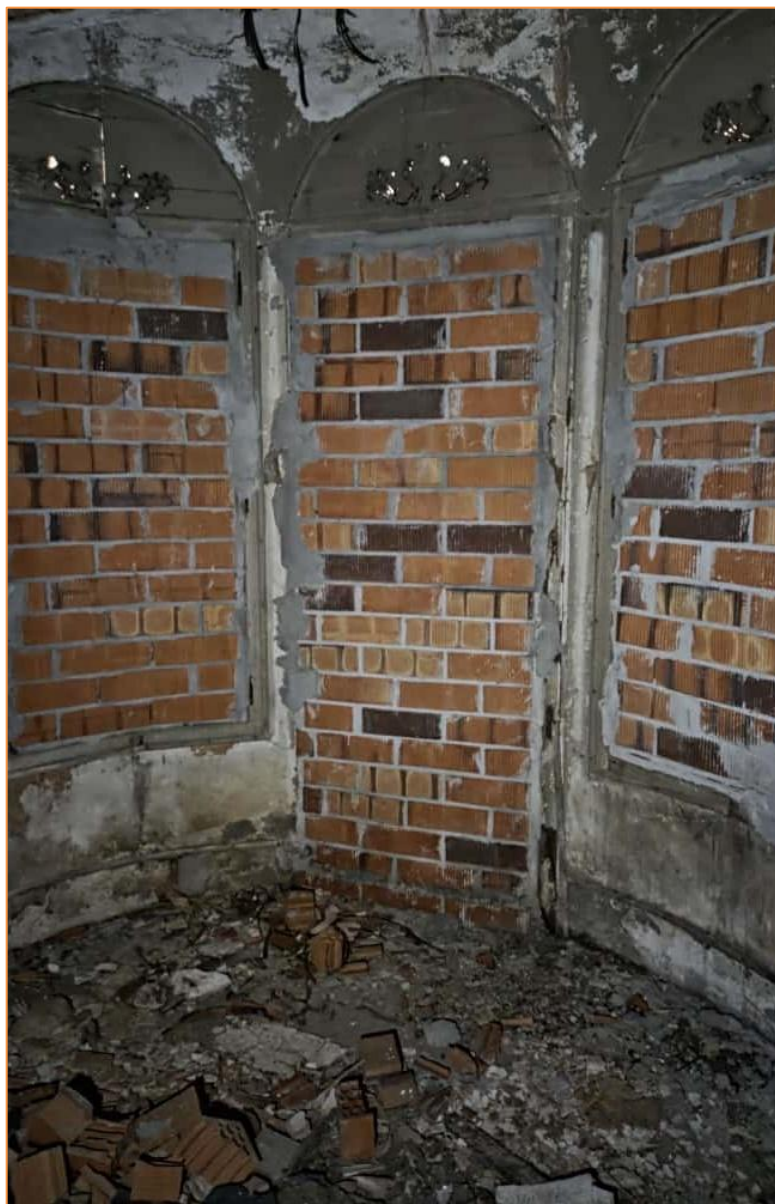
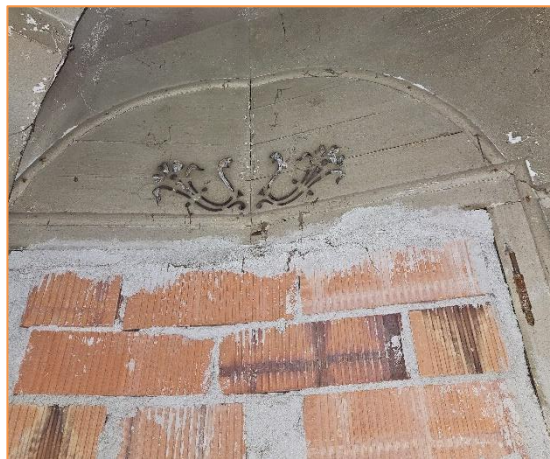
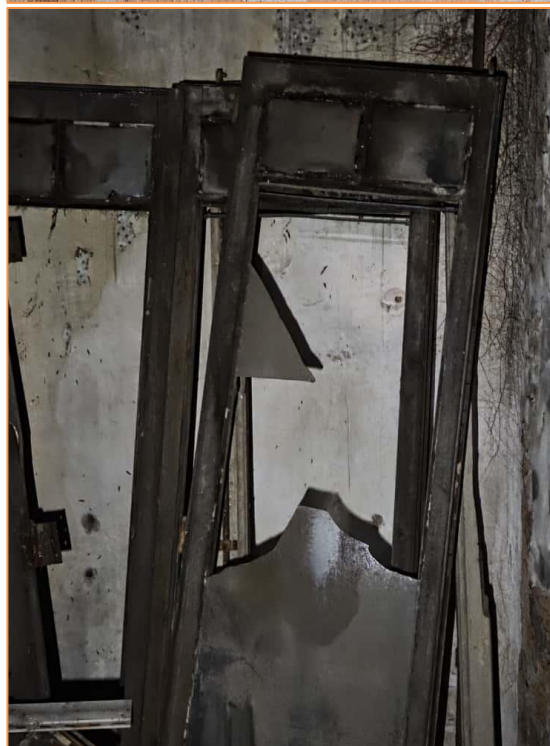
## FUSTERIA EXTERIOR PORTA D'ENTRADA

*La porta d'entrada d'accés des del carrer li manca el plafó d'acabat trasdossat posterior. No obstant això, conserva alguns dels seus elements característics com son les tarja superior translúcida amb vidres decoratius impresos (tipus catedral) i reixes de forja decoratives, així com l'espill i pany d'entrada de la fulla batent.*

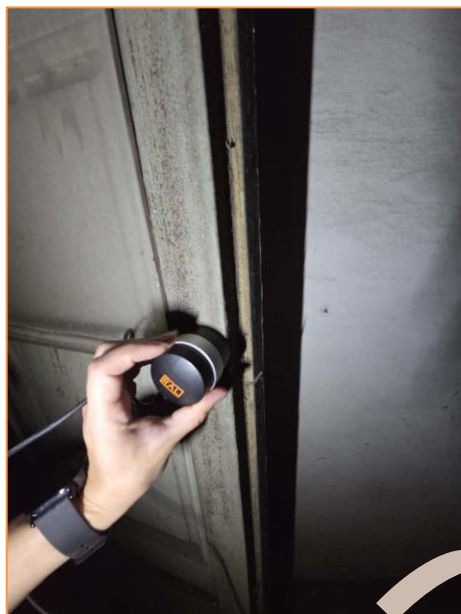
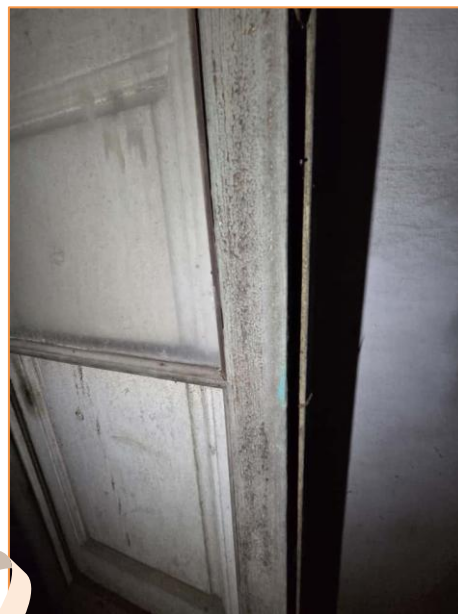
### FUSTERIA EXTERIOR BALCONERA

Les balconeres exteriors, son característiques del tombant de segle XIX-XX, amb divisòries de quarterons a les parts translúcides i amb plafons decoratius motllurats a la part opaca inferior. Així mateix, incorporen elements de protecció solar com les persianes exteriors amb les lames regulables i porticons interiors amb plafons motllurats. En base a les cales realitzades, s'estableix que aquestes estaven protegides i pintades per dues capes de pintura tradicional d'una tècnica grassa. La primera capa a sobre la fusta, incorporava òxid de ferro que li conferia aquest color grana característic i que les protegia de les radiacions UV. En canvi, la segona capa era la d'acabat i en aquest cas, de tonalitat verdosa (vegeu cales i mostres posteriors i a l'Annex 2).

| CALA FUSTERIA EXTERIOR | |
| Localització | Habitació de la P1. |
| Estat actual | Deteriorades i amb la capa pictòrica gairebé despresada. |
| Capa pictòrica i de protecció de la fusta, realitzada amb una pintura a l'oli amb òxid de ferro que li confereix aquest color grana característic i el protegeix de les radiacions UV. | Ref. cromàtica |
| Capa pictòrica d'acabat de la fusteria exterior realitzada amb una pintura tradicional grassa (olis, farina o sueca, etc...) de tonalitat verdosa. | RAL 1020 |

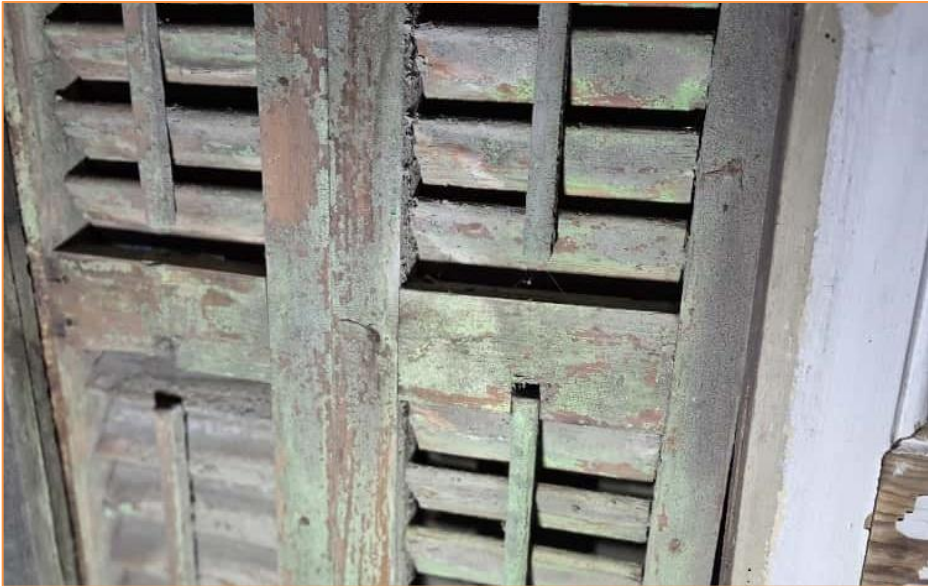
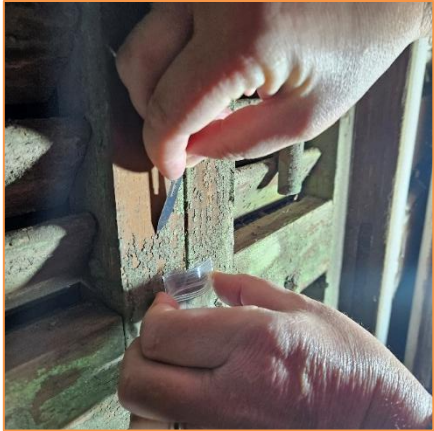
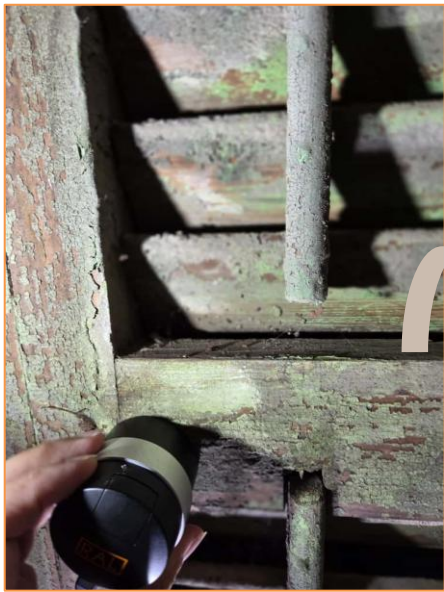
| CALA LLIBRETS EXTERIORS | |
|---|---|
| Localització | Menjador de P1. |
| Estat actual | Deteriorats, amb la capa pictòrica craquejada i amb desprendiments. |
| Procés seguit | Registre del color mitjançant un colorímetre. Extracció de mostra de la capa pictòrica per el seu anàlisi amb un microscopi electrònic 100x. |
| Fusteria exterior protegida i pintada en origen amb una pintura tradicional grassa (olis, farina o sueca, etc...) de tonalitat verdosa. Cal destacar, que es detecta una primera capa pictòrica i de protecció sobre la fusta, realitzada amb una pintura a l'oli amb òxid de ferro que li confereix aquest color grana característic i el protegeix de les radiacions UV (vegeu anàlisi microscopi següent). | RAL 6021<br> |

A través del anàlisi microscòpic de la capa pictòrica de la fusteria exterior, es pot apreciar com aquesta és bi-capa. La primera capa sobre la fusta de tonalitat grana és la de protecció i està realitzada amb una pintura a la farina amb òxid de ferro que li confereix aquest color característic i el protegeix de les radiacions UV. En canvi, la segona capa de tonalitat verda és la capa d'acabat d'oli pigmentat (vegeu annex 3).

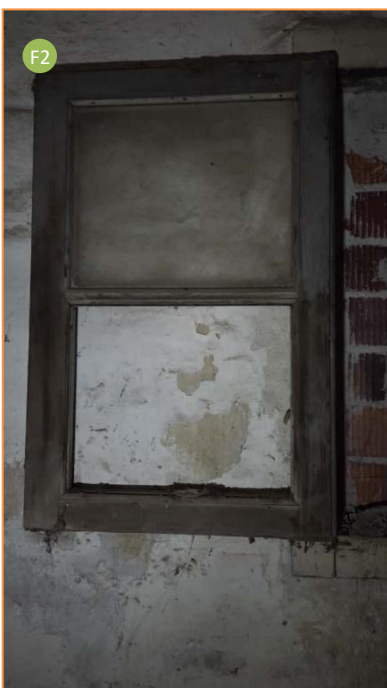
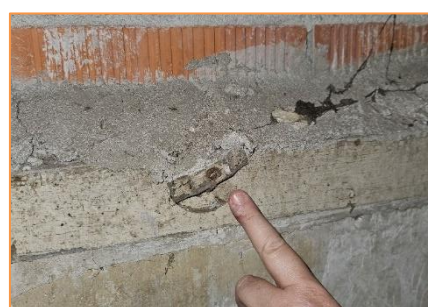
## FUSTERIA EXTERIOR FINESTRES MODIFICADES- PB

La major part de les fusteries de les finestres de la PB van ser modificades en algun moment, per tal d'incorporar persianes enrotllables a la seva part superior (tipus **F1**). No obstant això, els marcs preserven l'acabat a la cervesa imitació fusta original. Cal indicar també, que les fulles d'aquestes fusteries, es creu que tenien en origen una divisòria en quarterons, que consistia en dos petits vidres a la part superior i un de gran a l'inferior.

Per altra banda, es documenta la fusteria original de l'antiga cuina (**F2**) a on les fulles estan dividides verticalment amb dos quarterons de vidre. En aquest cas, es documenta una capa.

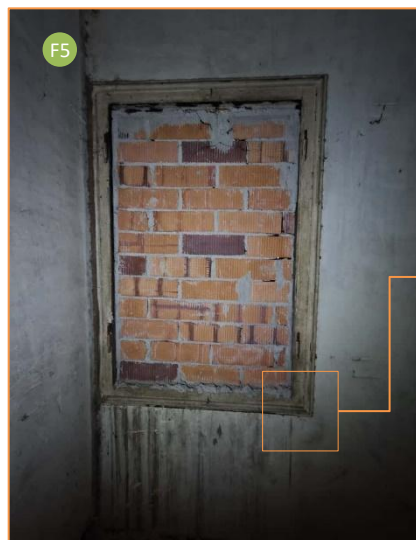
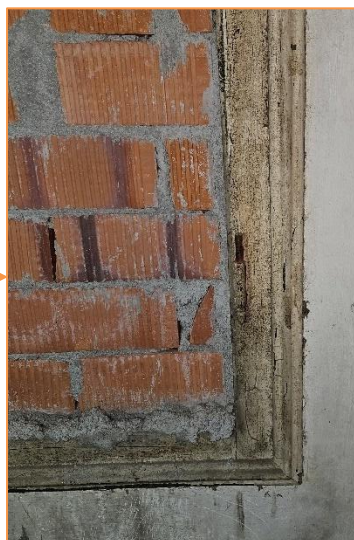
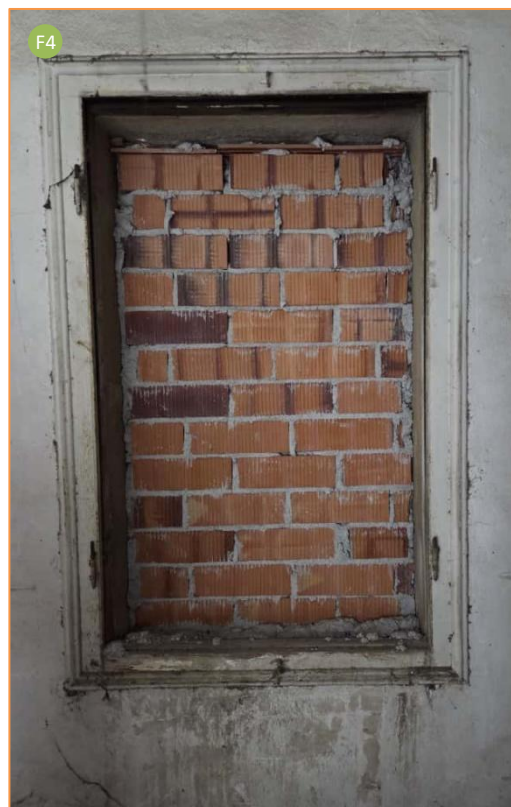
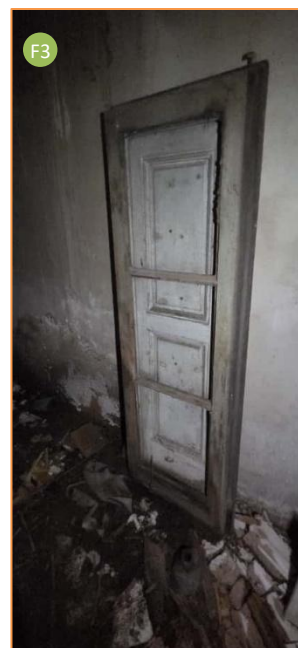
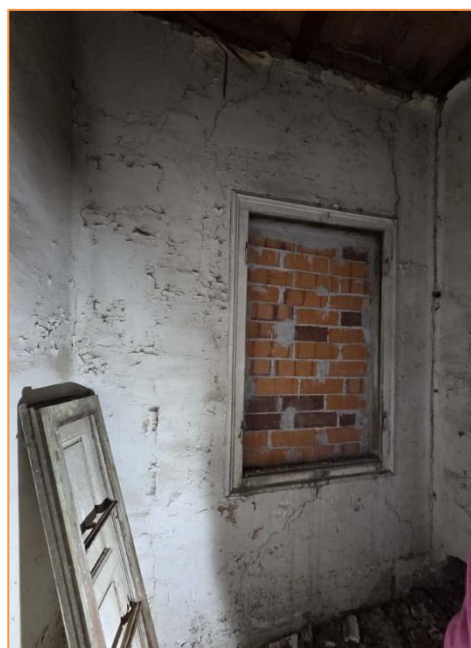
### FUSTERIA EXTERIOR FINESTRES - P1

Les fusteries exteriors de les finestres disposen d'un marc perimetral motllurat. Les fulles son batents i presenten divisòries amb quarterons amb 3 vidres per fulla. Així mateix, incorporen porticons interiors, per fer fosc les estances, amb decoracions de plafons motllurats.

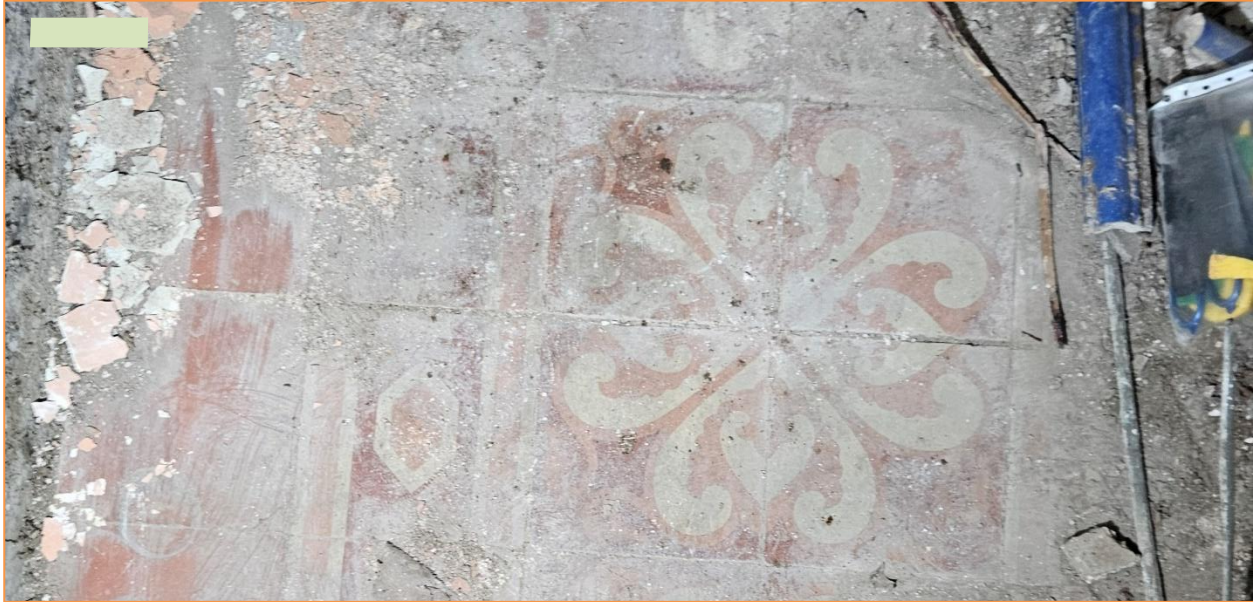
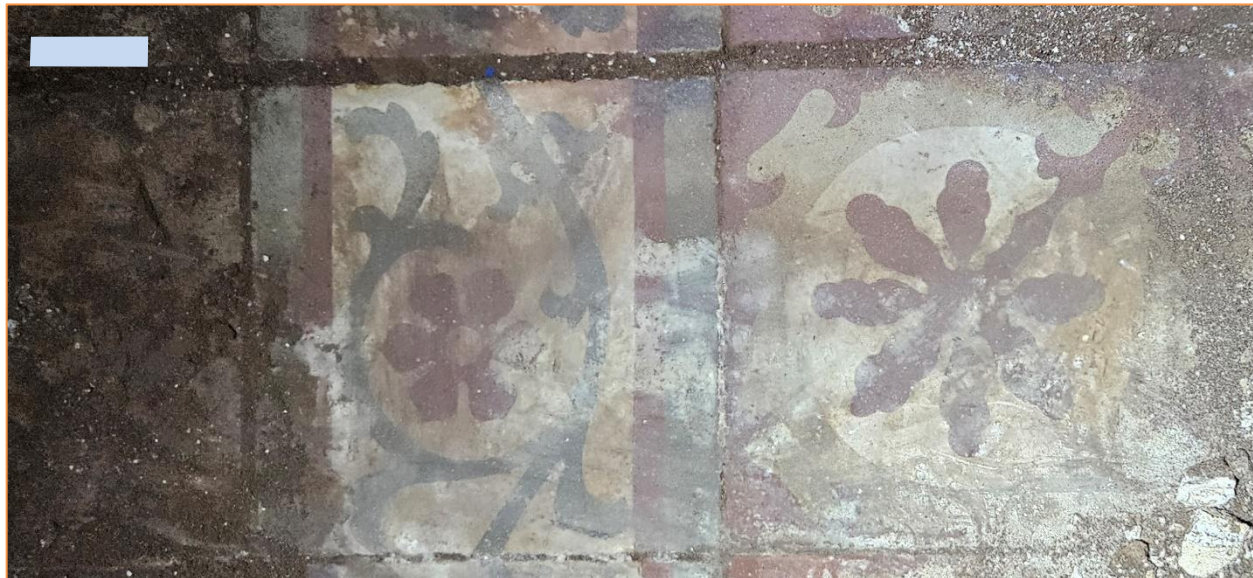
Paviment de pedra artificial amb peces de 20x20cm de tonalitat grisosa i disposades en retícula. Cal indicar que els graons de les escales estan fets amb el mateix material i tonalitat.
