# ESTUDI HISTÒRIC-ARTÍSTIC I CROMÀTIC CASA SANCHÍS

Passeig Enric Sanchís, 17-25 - BARCELONA -

CHROMA • scanland project

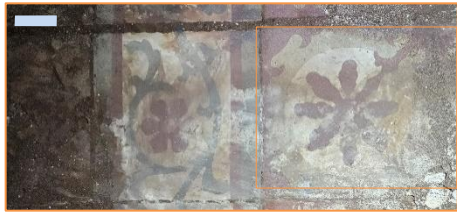
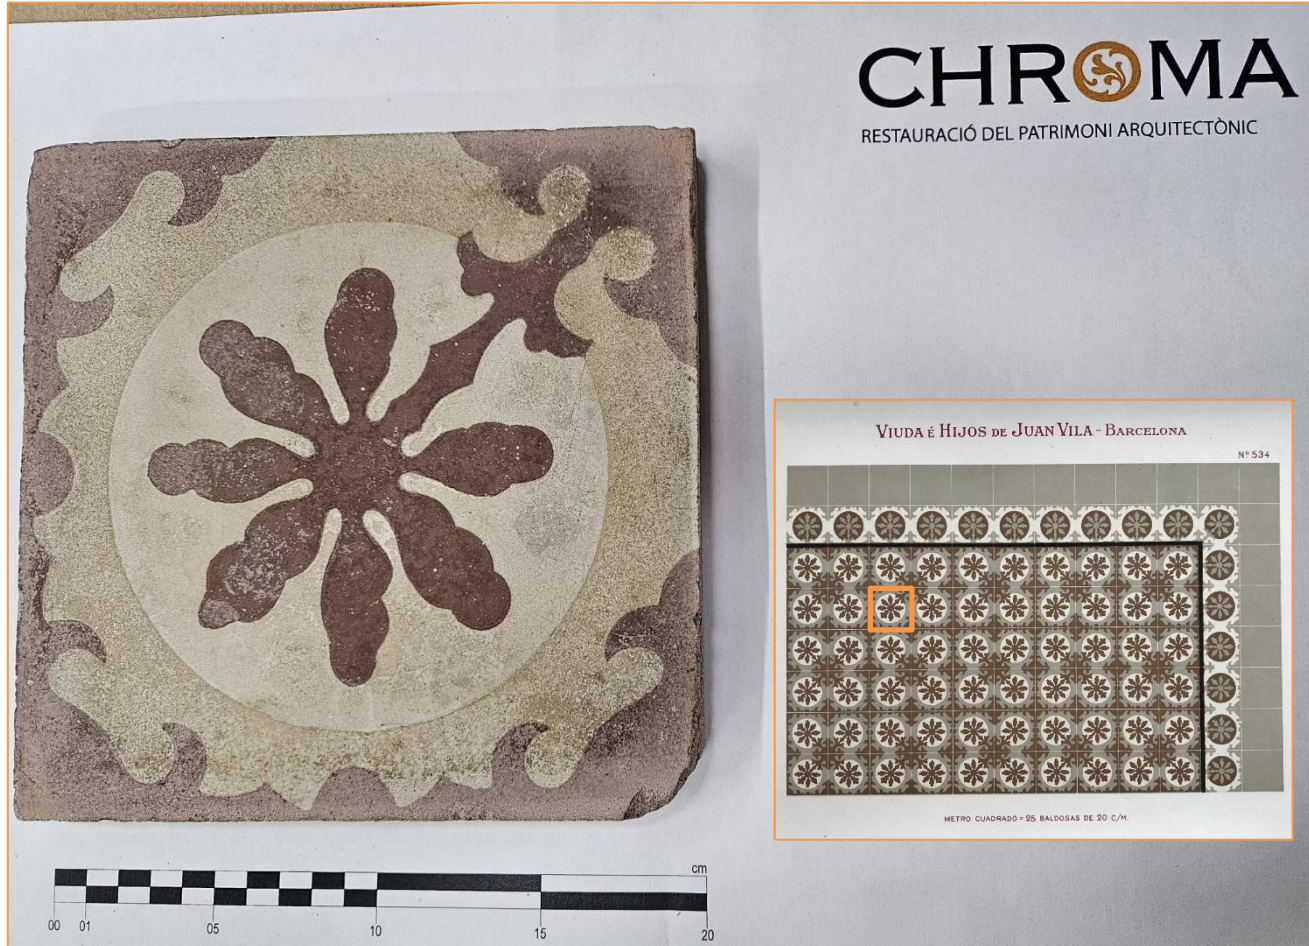
### Exemple PAVIMENTS HIDRÀULICS

*Diferents tipus de paviments hidràulics amb peces de 20x20cm policromades formant una catifa en cadascuna de les estances.*

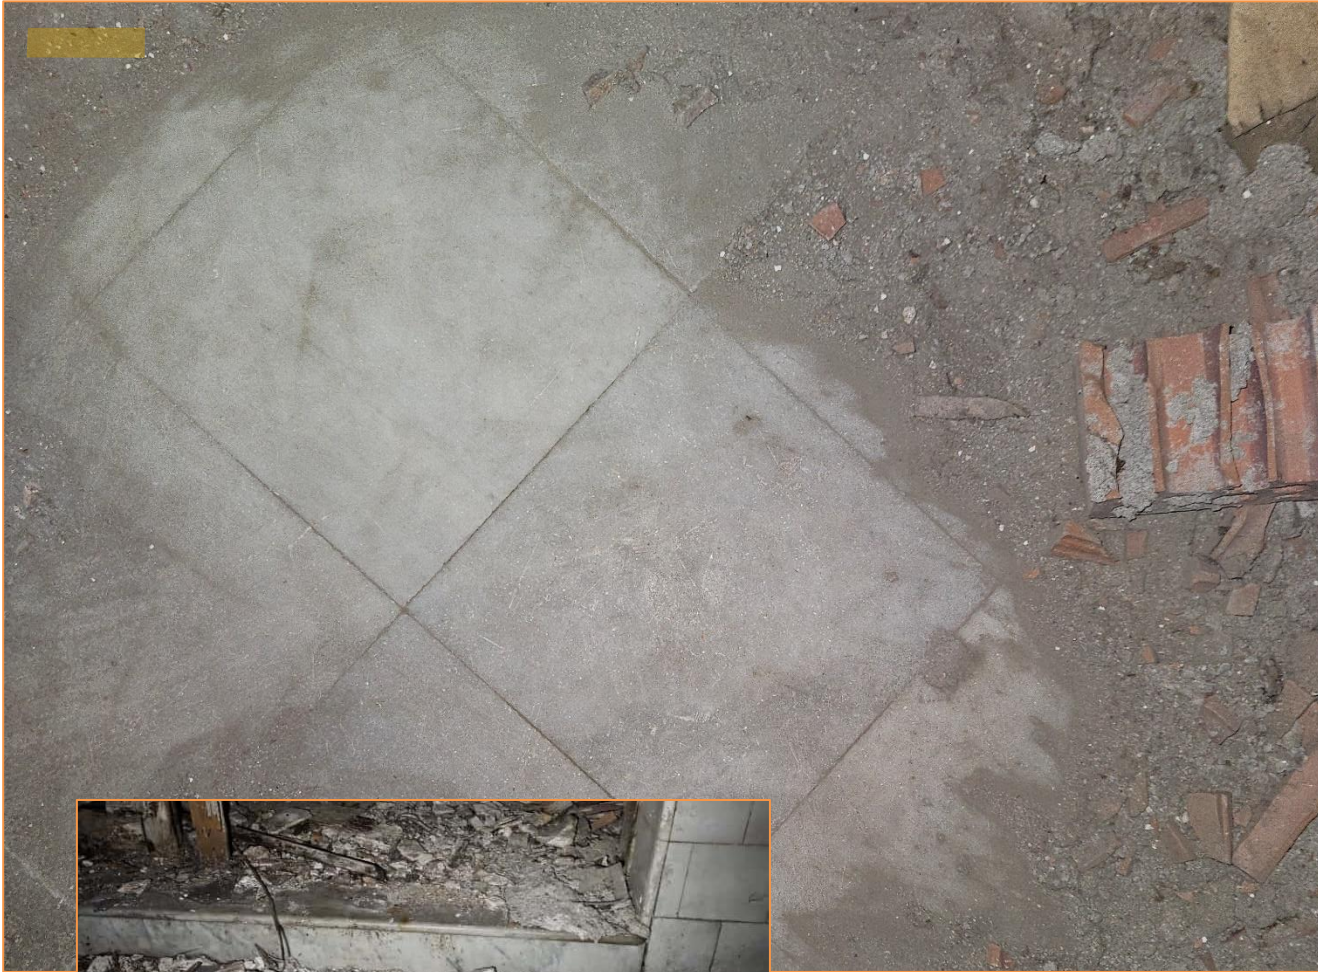
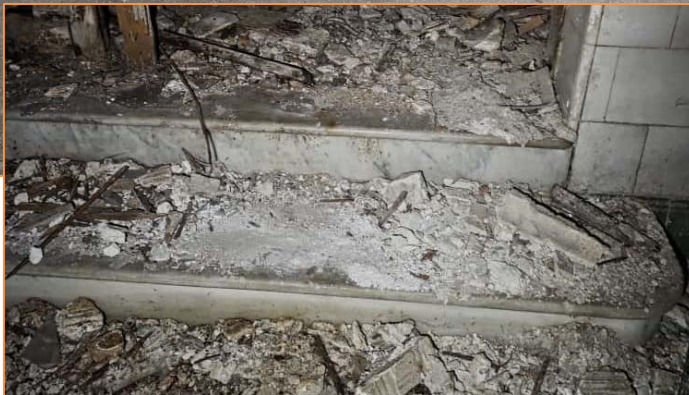
Mostra netejada d'una de les peces hidràuliques de la part central de la catifa.

A la part posterior de la peça no es detecta cap marca o senyal que indiqui la seva fàbrica de procedència. Es creu que podria correspondre a l'antiga fàbrica Barcelonina "Vidua e hijos de Juan Vila" de 1900-1920 al nº 534 del seu catàleg.

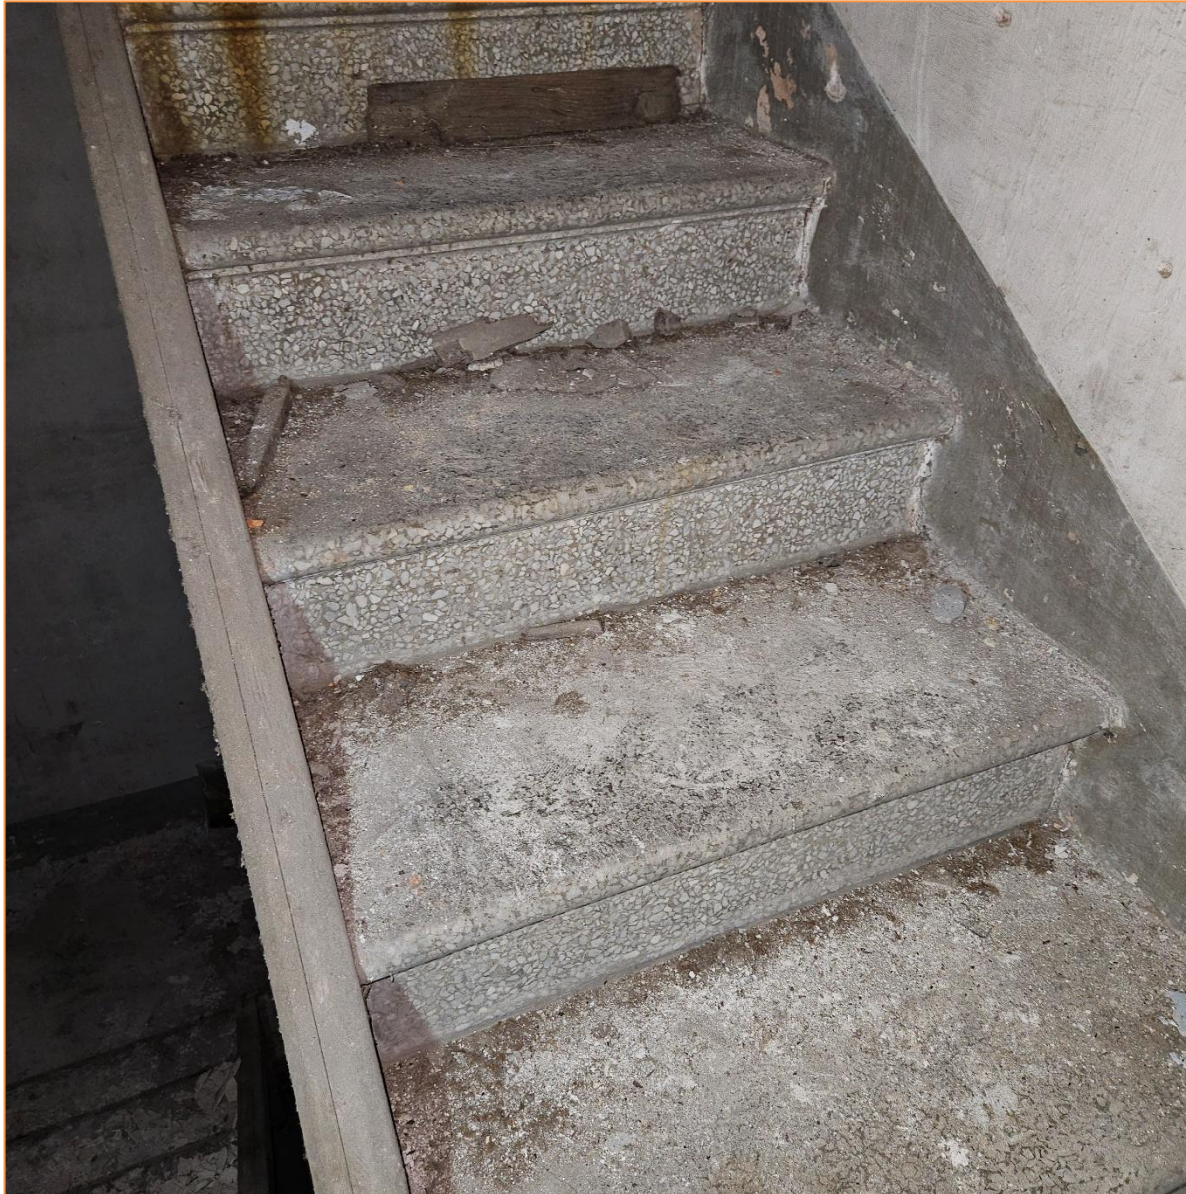
### Exemple PAVIMENT CERÀMIC

*Paviment ceràmic amb peces de 13x13cm de tonalitat terracota i disposades en retícula. Aquests es troben en estances humides (cuina o banys) o de pas de entrada/sortida cap a l'exterior.*

*Paviment ceràmic amb peces de 13x13cm de tonalitat terracota i disposades en retícula. Aquests es troben en estances humides (cuina o banys) o de pas de entrada/sortida cap a l'exterior.*

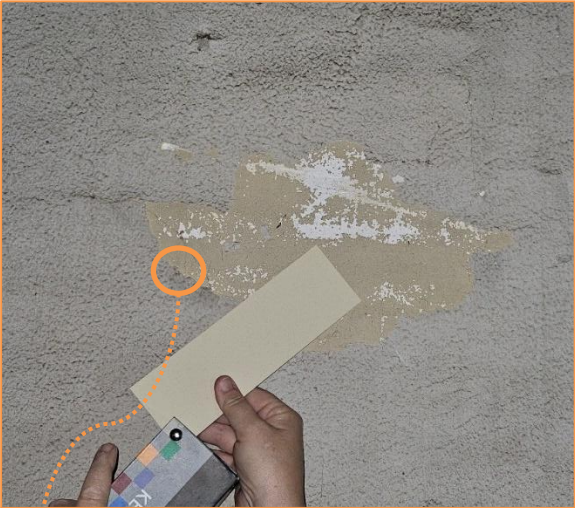
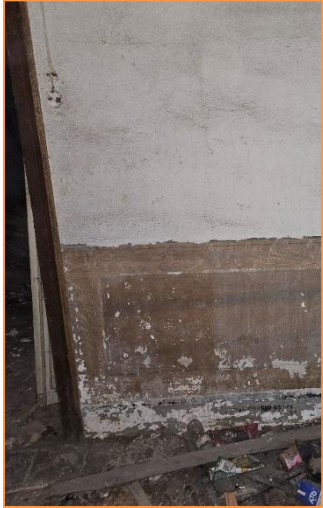
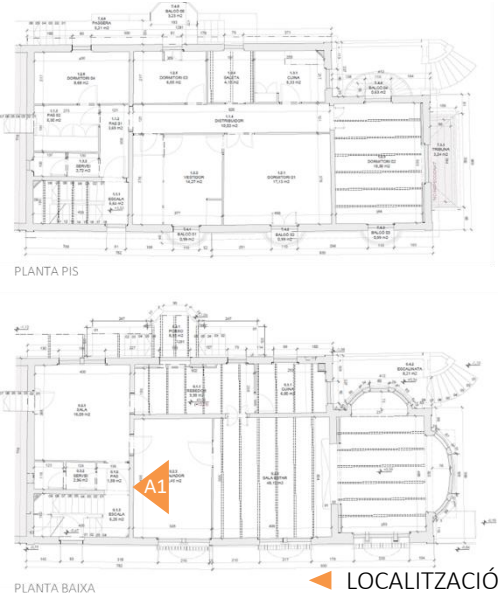
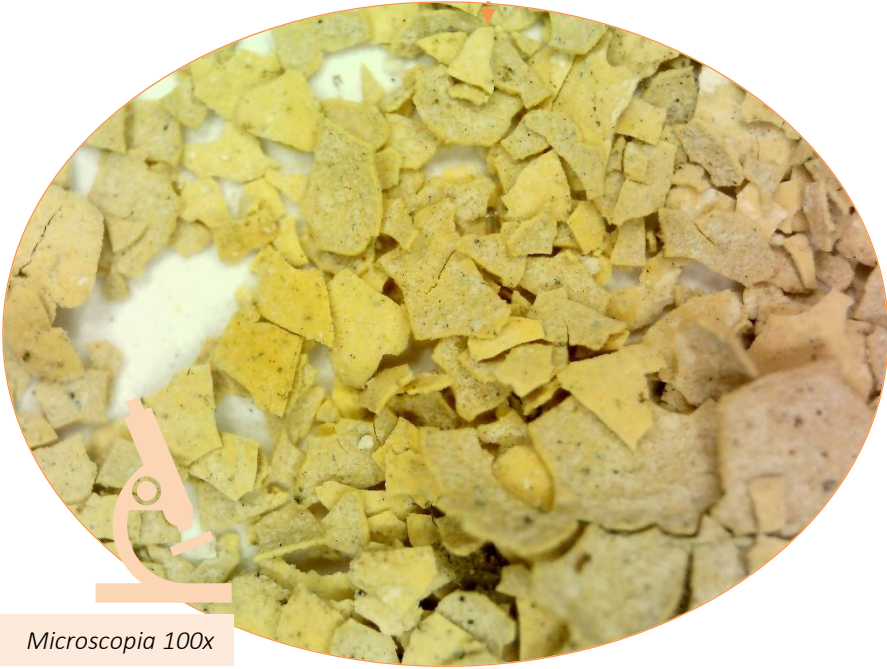
exemple cala d'una CAPA PICTÒRICA OCRE (A)

| CALA / mostra PARAMENT A1 – SALA D'ESTAR PB | |
| Revestiment de guix policromat al sec amb una pintura de calç de tonalitats ocre. Cal indicar, que els resultats de l'anàlisi del laboratori s'ha localitzat un component proteic que podria indicar que la pintura estigués enriquida amb llet o amb alguna proteïna, tal com es feia antigament, amb l'objectiu d'aconseguir una major resistència dels acabats. (vegeu Annex 3). | |

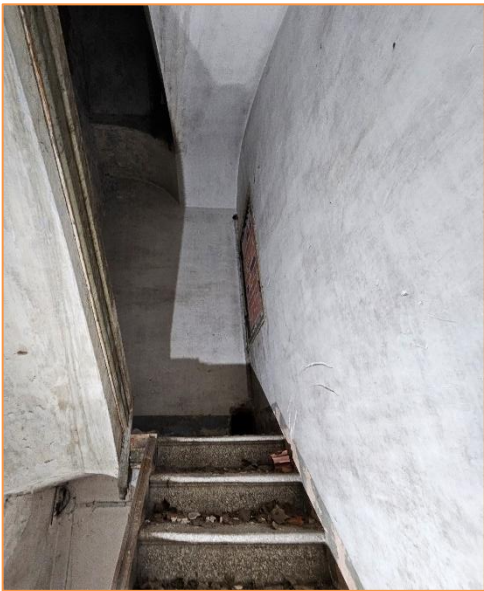
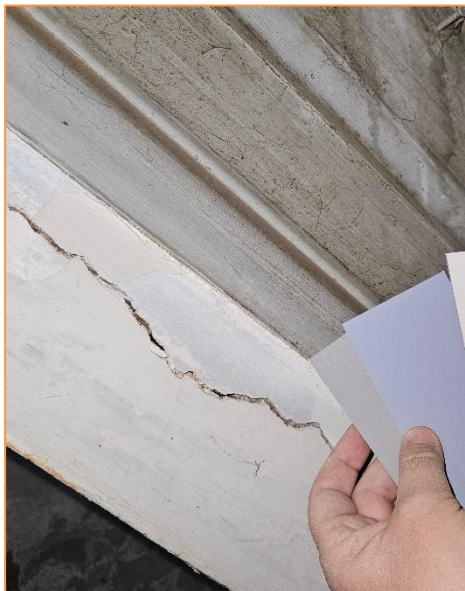
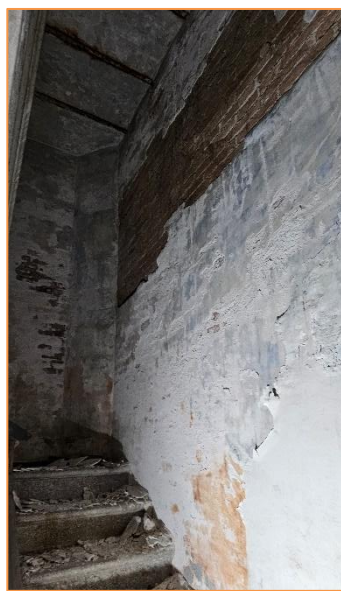
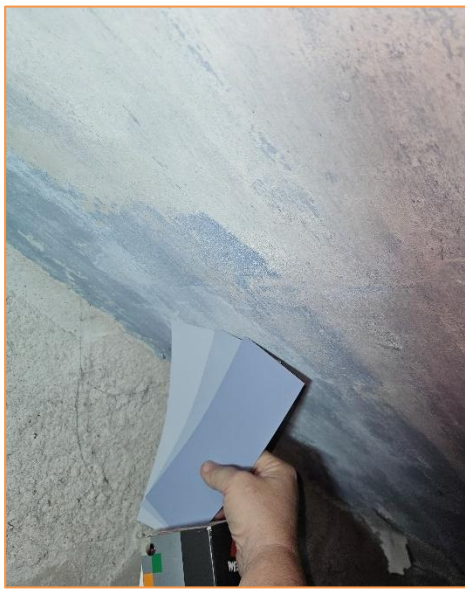
PARAMENTS  
exemple cales PINTURA DE CALÇ "BLAUET" (B)

| CALA PARAMENTS BUC DESCALA | |

**B** *Pintura de calç de tonalitats blavoses o també conegut popularment com a "blauet".* Aquest acabat es documenta a les parts altes de tots els paraments del buc d'escala (*vegeu cales B1*) i a diferents estances privades de la planta pis (*vegeu cales B2, B3 i B4*). Es tracta d'un acabat tradicional d'alta senzillesa i que habitualment s'aplicava com a tractament desinfectant. Com en el cas anterior, cal indicar que a les diferents cales/mostres documentades no s'ha documentat una capa de preparació prèvia.

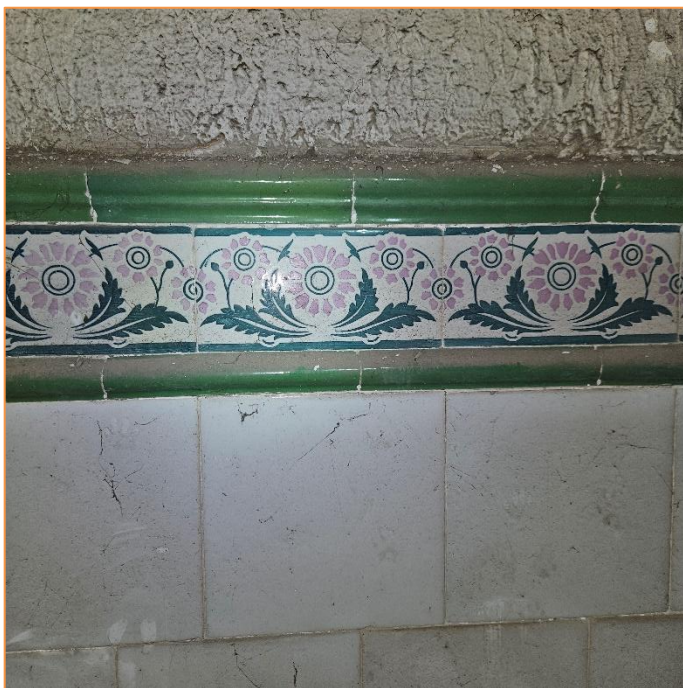
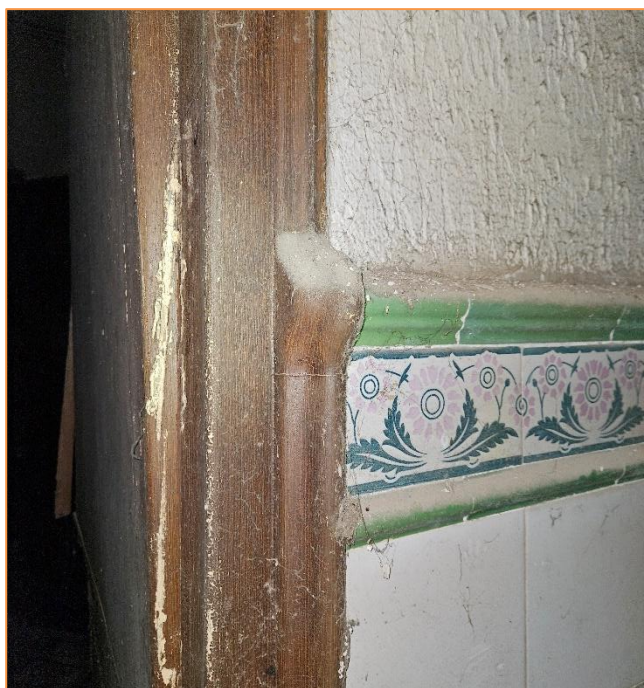
- **Pintura mineral:** Aquest tipus d'arrimador realitzat amb pintures minerals aplicades al sec es documenta exclusivament a l'àmbit del buc d'escala. En aquest sentit, cal destacar, que fins hi tot s'ha localitzat a dins de l'espai del badalot de la planta coberta, com també a sota la de la primera volta de l'escala de Pb. Aquest és de tonalitat taronja-vermellosa i està rematat per la part superior amb una línia o franja de poc gruix d'una tonalitat grana més fosca. Per la part inferior, es detecta un sòcol de tonalitat fosca però es troba molt erosionat/desgastat. Com s'ha comentat amb anterioritat, la resta del parament i sota voltes d'escala està policromat amb una pintura de calç de tonalitats blavoses (B). *(vegeu cales a l'annex 2).*

- **Pintura a la cervesa imitació fusta:** Aquest tipus d'arrimador es documenta a dues de les antigues sales de la planta baixa i que creu que serien de caràcter públic on es rebien visites. Es tracta d'un acabat policromat amb la tècnica a la cervesa per imitar un plafonat de fusta. Actualment es troben molt deteriorats, però es creu que s'han pogut documentar per a poder-los reproduir si es creu convenient en futures intervencions. Cal indicar que el que s'ha documentat a sala rebedor, més propera als espais fabrils, es trobava sota un altre arrimador aplacat de fusta modernista incorporat amb posterioritat *(vegeu cales i mostra a l'annex 2).*

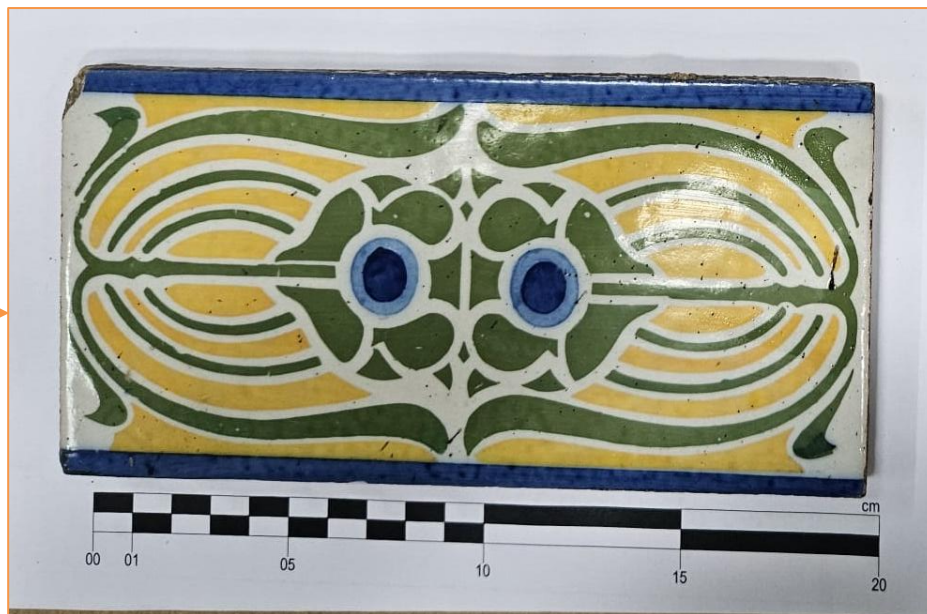
Arrimador de l'antic menjador de PB, configurat amb peces esmaltades de diferents mides, relleus (llises o motlurades), cromatismes i amb motius decoratius florals característics de l'estil modernista de l'època. Cal destacar, l'encaix de la fusteria amb la peça motllurada de l'arrimador.

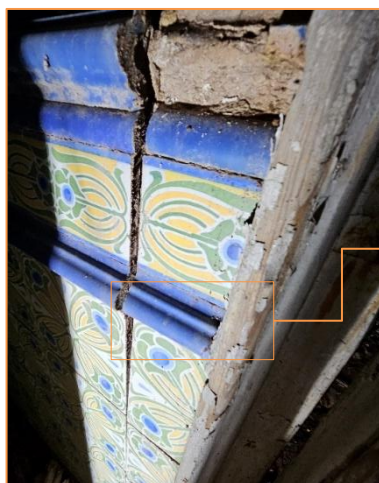
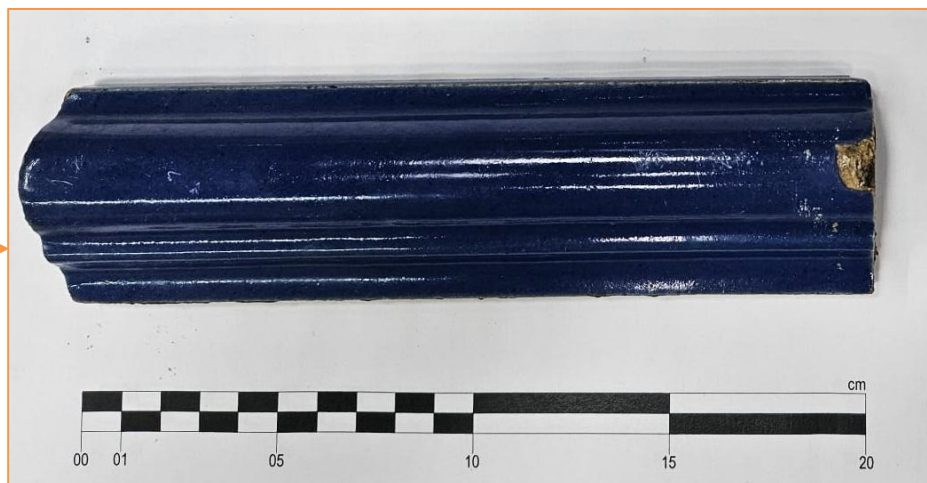
En base les fonts consultades s'estableix que van ser fabricades a l'empresa de Juan Bautista Segarra i Bernat a població d'Onda (València) al voltant de 1920.

Cal indicar que a la part superior del parament es documenta una capa pictòrica de calç de tonalitat ocre (vegeu Cala A4).

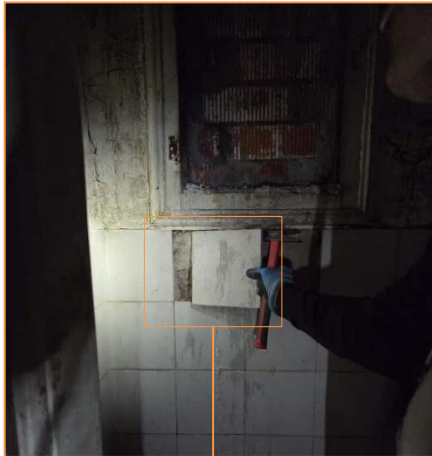
*Arrimador de ceràmica esmaltada monocrom i llisa. Cal indicar que a la part superior del parament es documenta una capa pictòrica de calç de tonalitat ocre (vegeu Cala A5).*

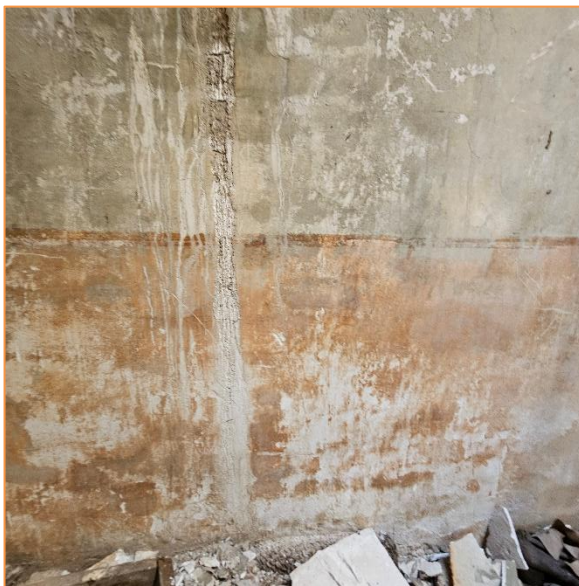
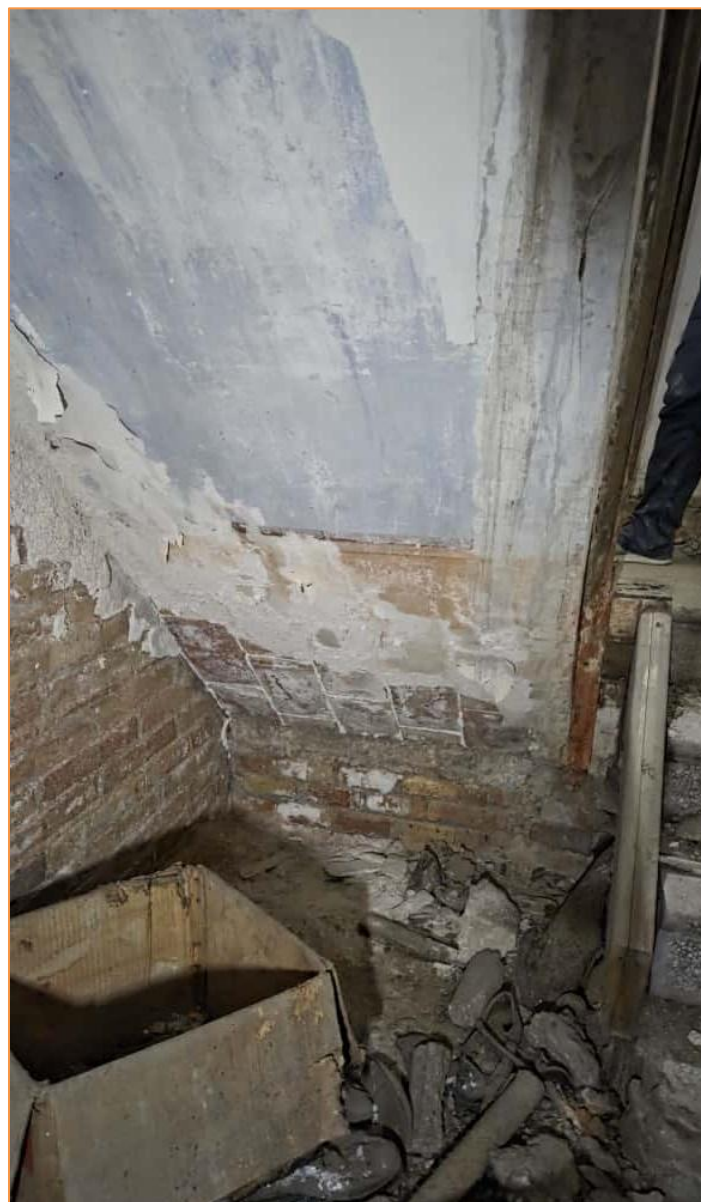
*Arrimador del buc d'escala policromat el sec tonalitats taronja-vermellosa que està rematat per la part superior amb una línia o franja de poc gruix d'una tonalitat grana més fosca. Per la part inferior, es detecta un sòcol de tonalitat fosca però es troba molt erosionat/desgastat. Com s'ha comentat amb anterioritat, la resta del parament i sota voltes d'escala està policromat amb una pintura de calç de tonalitats blavoses (B) (vegeu cala a l'annex 2).*

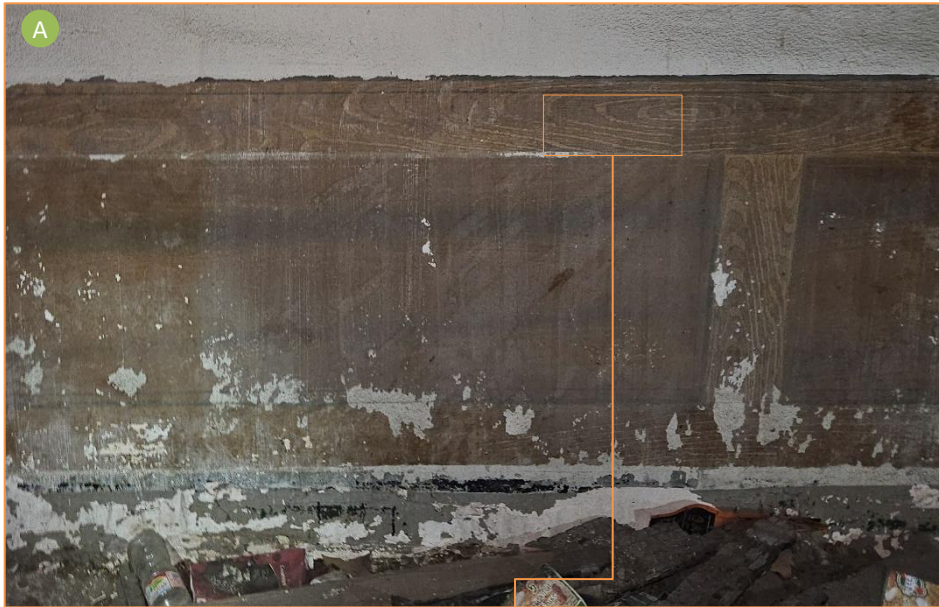
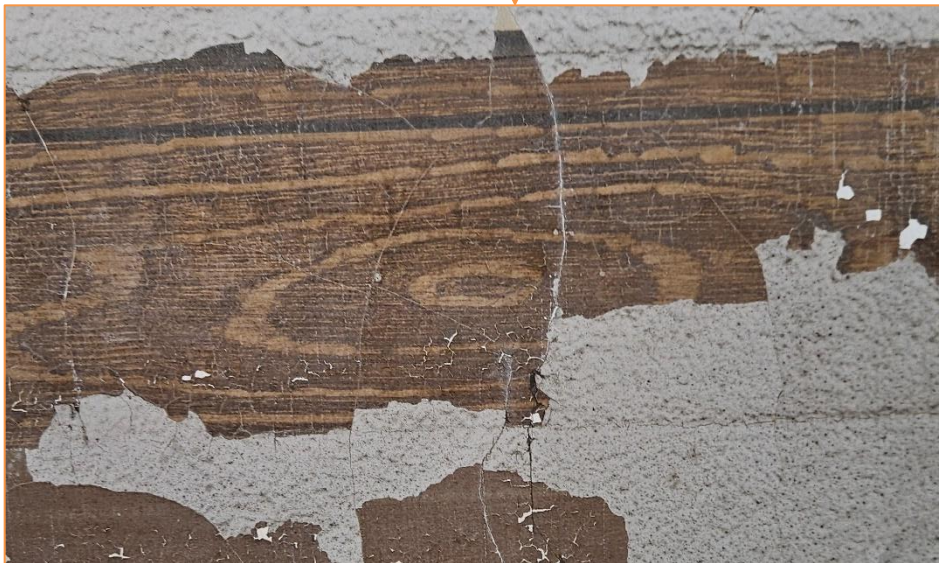
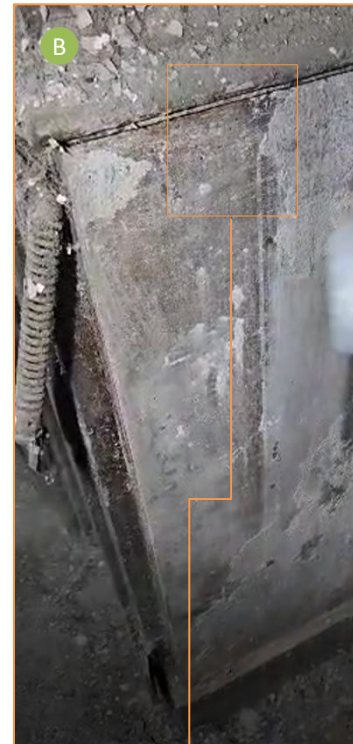
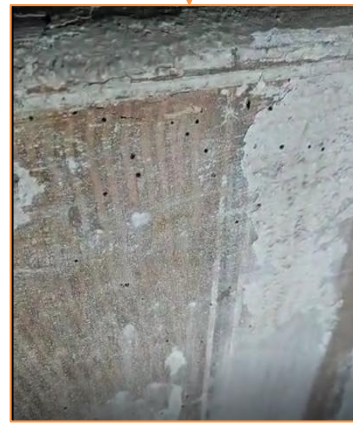
Aquest tipus d'arribador es localitza a les antigues estances d'estar de la PB. Es tracta d'un acabat policromat amb la tècnica a la cervesa, per imitar un plafonat de fusta (vegeu cales i mostra annex 2 i annex 3).

Cal indicar que el documentat a sala rebedor (B) es trobava sota un altre arribador de fusta modernista incorporat amb posterioritat. Aquest es destacava per tenir juntes verticals.

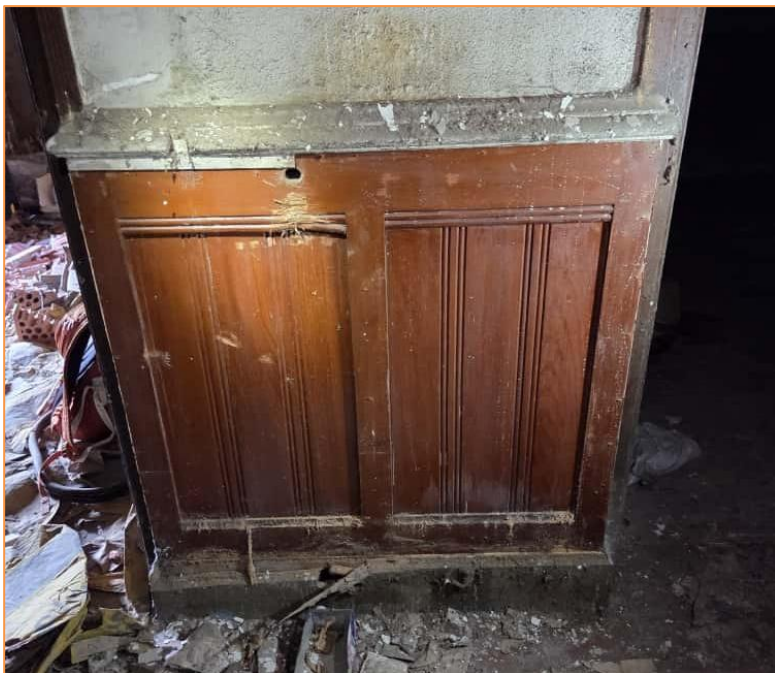
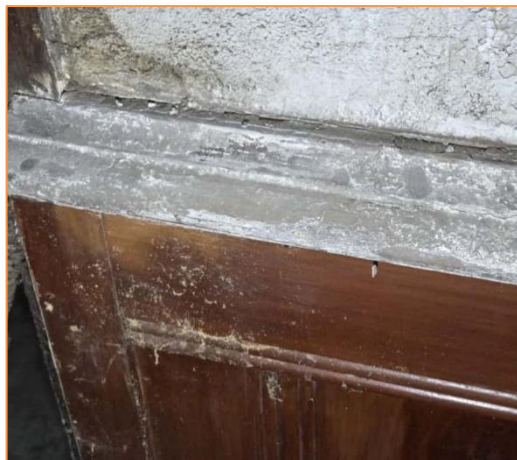
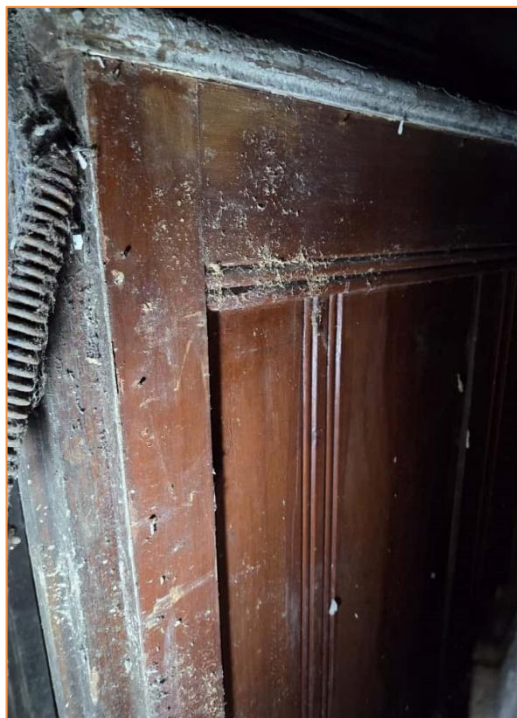
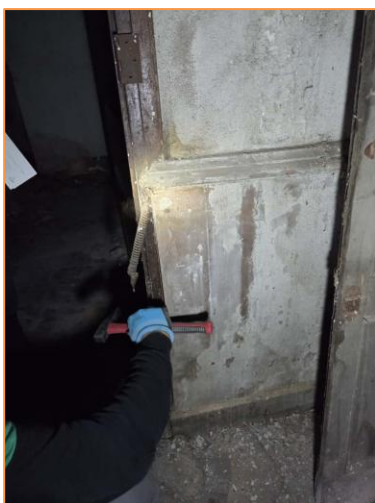
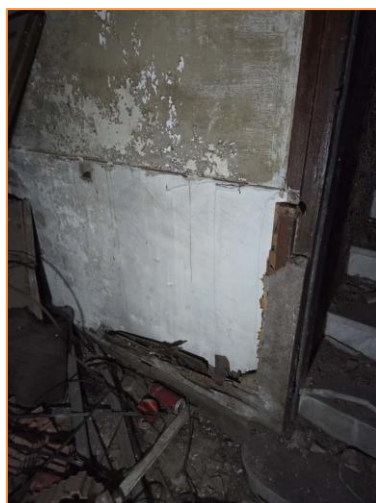
Aquest tipus d'arrimador es documenta exclusivament a la sala de recepció de la planta baixa i es troba col·locat al damunt d'un antic arrimador policromat a la cervesa. Tot i ser un acabat afegit amb posterioritat, es considera amb valor patrimonial donat que incorpora decoracions de talla, en forma de burenc, característiques de les decoracions d'estil modernistes de l'època.

**Arrimador de fusta aplacada:** Aquest tipus d'arrimador es documenta exclusivament a la sala de recepció de la planta baixa i es troba col·locat al damunt d'un antic arrimador policromat a la cervesa. Tot i ser un acabat afegit amb posterioritat, es considera amb valor patrimonial donat que incorpora decoracions de talla, en forma de burenc, característiques de les decoracions d'estil modernistes de l'època.

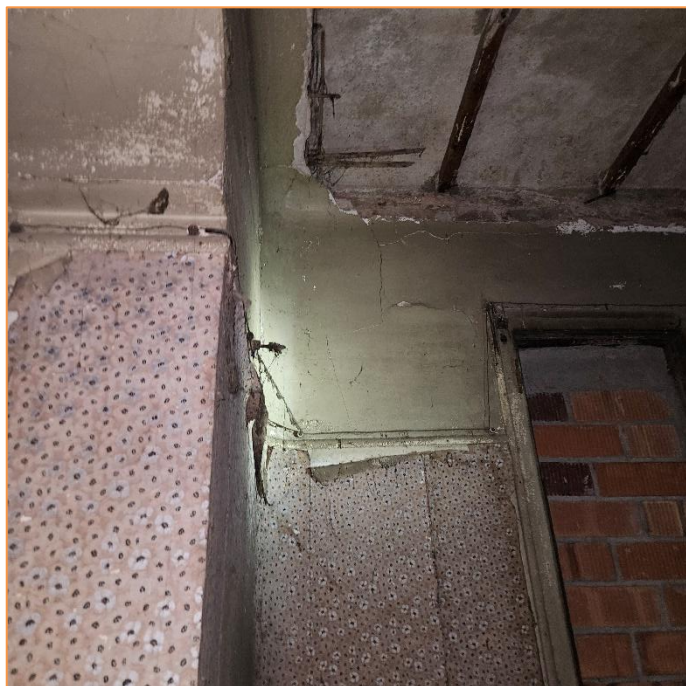
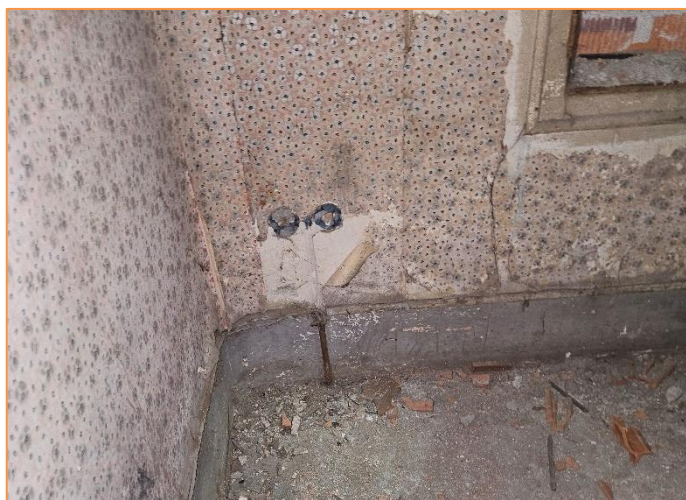
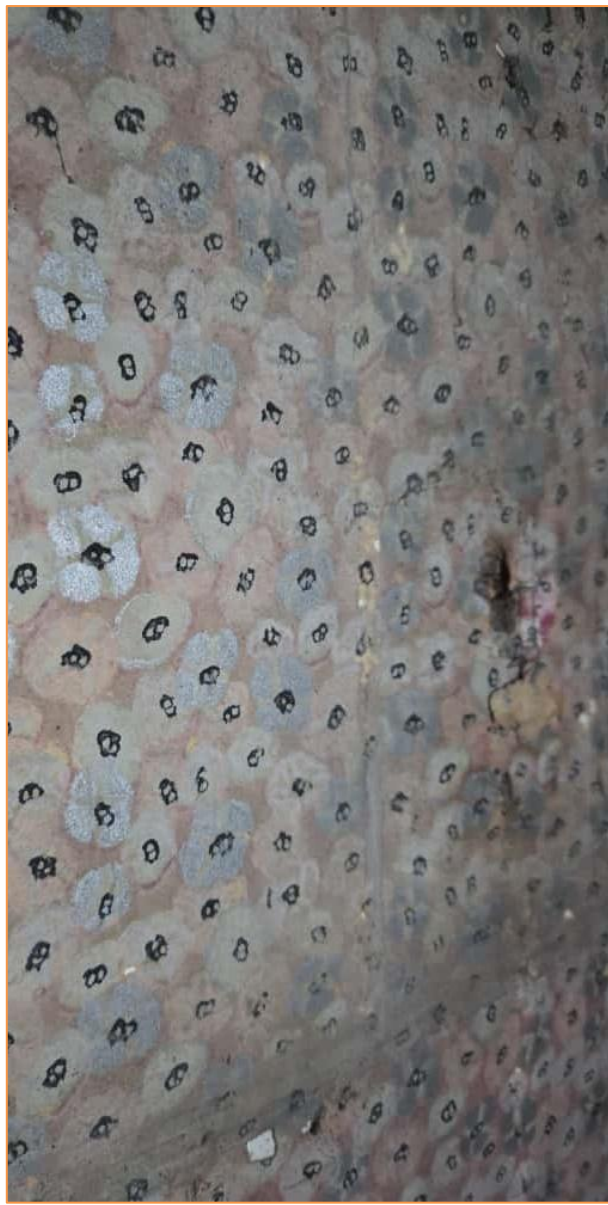
Aquest acabat decoratiu es localitza exclusivament a la zona de la tribuna de PB. Una estança vinculada amb el jardí de la finca i que es disposa un accés directe. Els motius florals del paper pintat de l'arimador fan referència aquesta estreta vinculació amb la natura. Es tracta d'un arimador de gran alçada i es troba rematat amb una motllura, per la seva part superior, i un sòcol policromat, per la part inferior.

**Arrimador de paper pintat:** Aquest acabat decoratiu es localitza exclusivament a la zona de la tribuna de PB. Una estança vinculada amb el jardí de la finca i que es disposa un accés directe cap a l'exterior. Els motius florals del paper pintat de l'arrimador fan referència aquesta estreta vinculació amb la natura. Es tracta d'un arrimador de gran alçada i es troba rematat amb una motllura, per la seva part superior, i un sòcol policromat, per la part inferior.

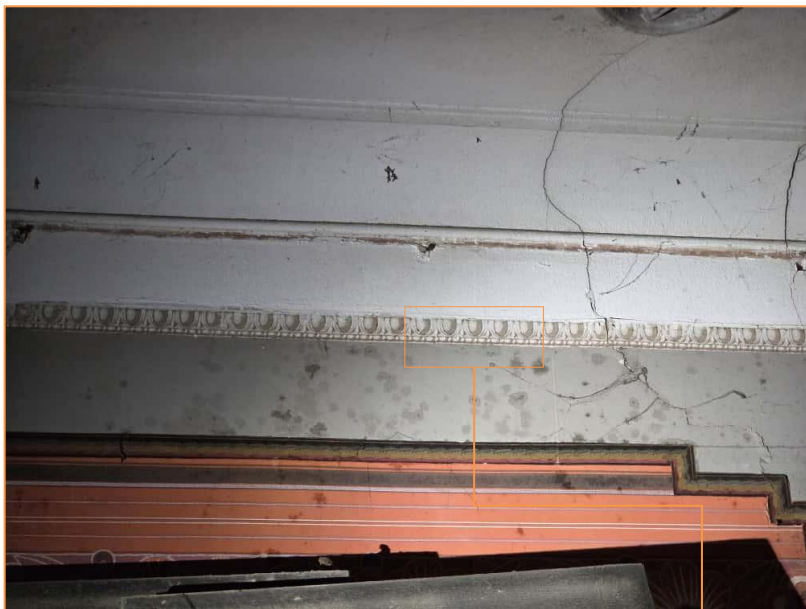
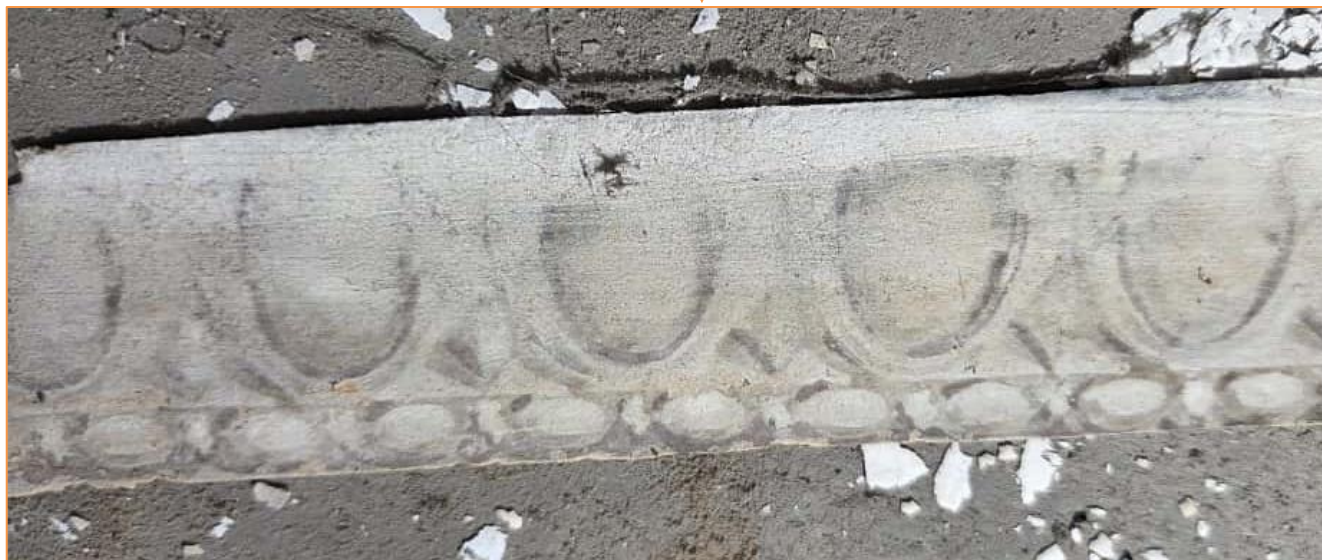
A una de les estances de la P1 s'ha documentat una franja decorativa de paper pintat de l'època a la part superior del parament. A més a més, aquest estava policromat amb la capa vermellosa de preparació i podria indicar un acabat de paper pintat similar al de la tribuna de la PB (vegeu cales Annex 2).

Per altra banda, cal indicar, que a una de les estances de la P1 s'ha documentat una franja decorativa de paper pintat de l'època a la part superior del parament. A més a més, aquest estava policromat amb la capa vermellova de preparació i podria indicar un acabat de paper pintat similar al de la tribuna.

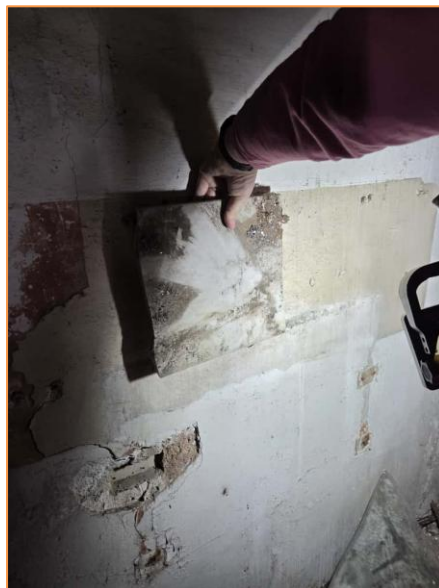
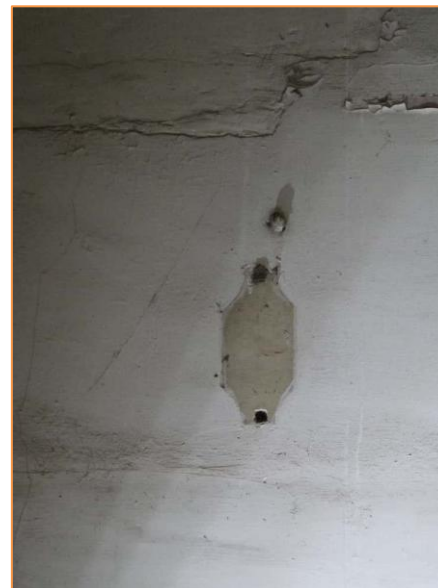
Bany P1

Al bany i wc del primer pis, es localitzen les marques als paraments i antigues restes de diferents aplacats de marbre de l'època amb el perfil ondulant. Aquests aplacats anirien relacionats amb un petit moble de fusta on es situaria la pica o rentamans.

Per altra banda, al bany i wc del primer pis, es localitzen les marques als paraments i antigues restes de diferents aplacats de marbre de l'època amb el perfil ondulant. Aquests aplacats anirien relacionats amb un petit moble de fusta on es situaria la pica o rentamans.

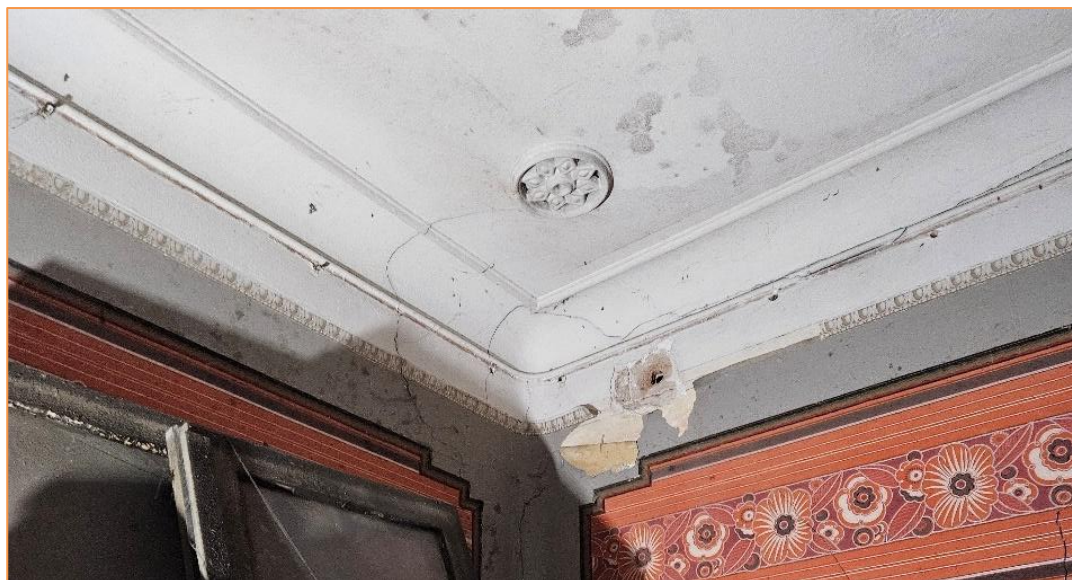
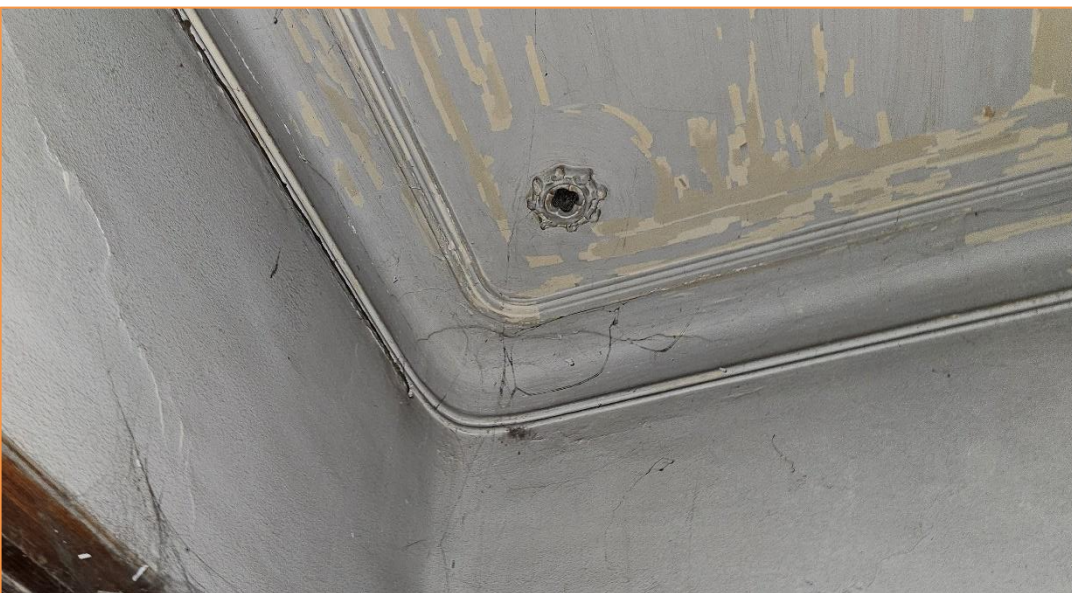
*Fals sostres encanyissats amb una doble motllura perimetral amb les cantonades arrodonides, situades a les sales de caràcter més públic, o arrodonides i ortogonals en espais de caràcter més privat.*

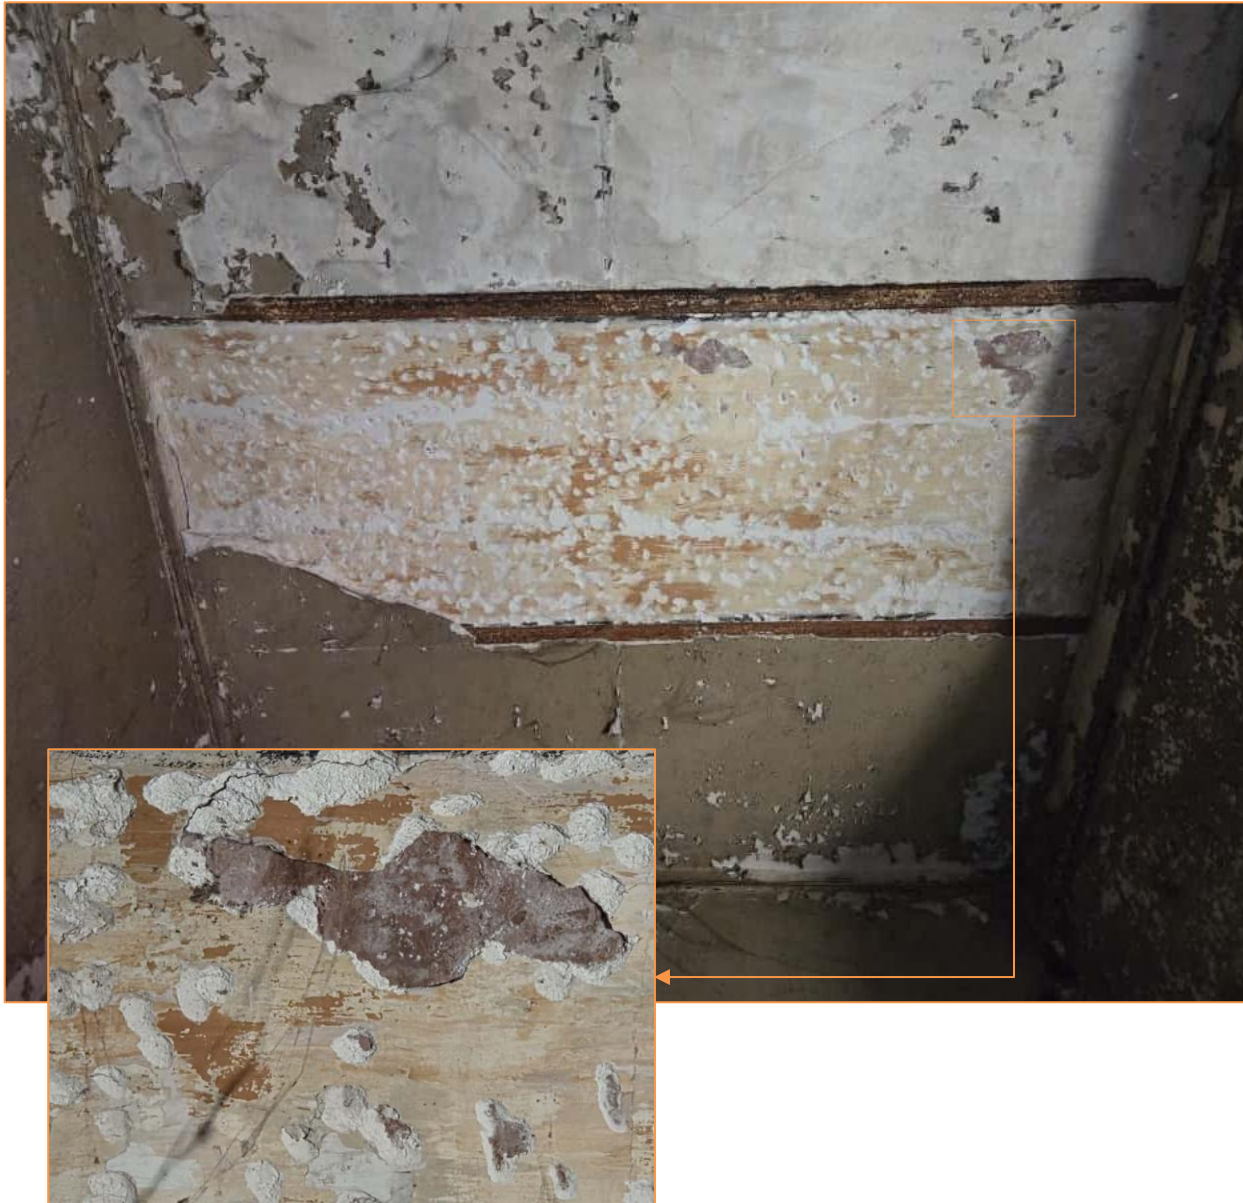
*Al fals sostre de l'espai de l'entrada del jardí de la PB on es documenta un fals sostre amb una motllura perimetral simple. Així mateix, s'aprecia un revestiment de guix policromat sobre els revoltons que es relaciona amb una antiga intervenció.*

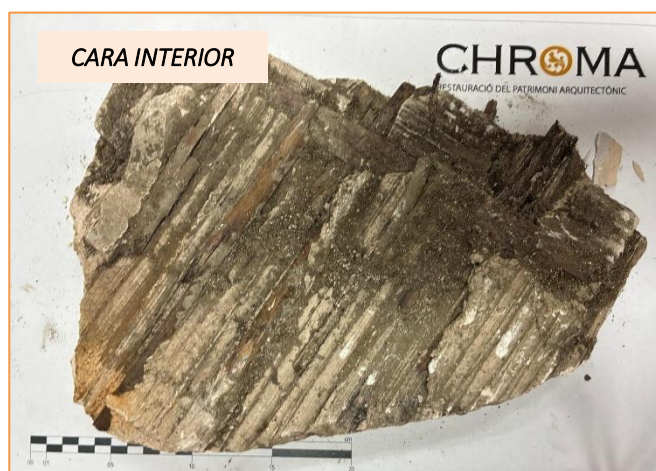
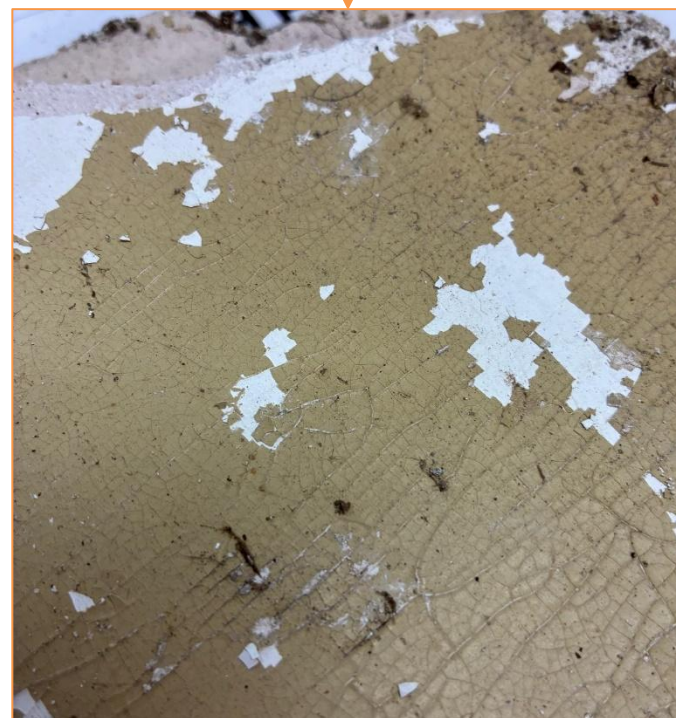
A les restes del fals sostre esfondrat de la tribuna de planta baixa, també s'ha documentat que els plafons d'aquella sala tenien una doble capa de guix i que la capa d'acabat estava policromat amb una pintura proteica, de gran resistència i brillantor, de tonalitat ocre. Aquest acabat diferent a la resta de les estances o sales interiors de l'edifici es pot relacionar amb el caràcter semi-exterior d'aquest espai.
