# ESTUDI HISTÒRIC-ARTÍSTIC I CROMÀTIC CASA SANCHÍS

Passeig Enric Sanchís, 17-25 - BARCELONA -

CHROMA • scanland project

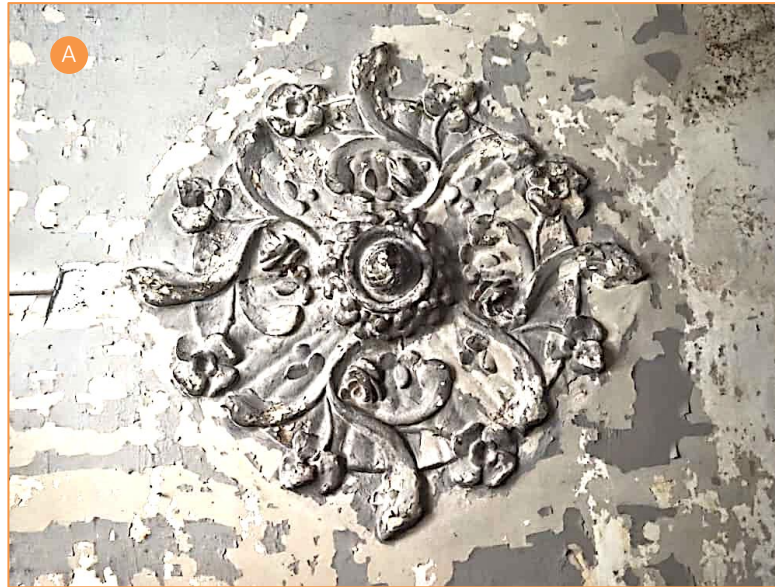
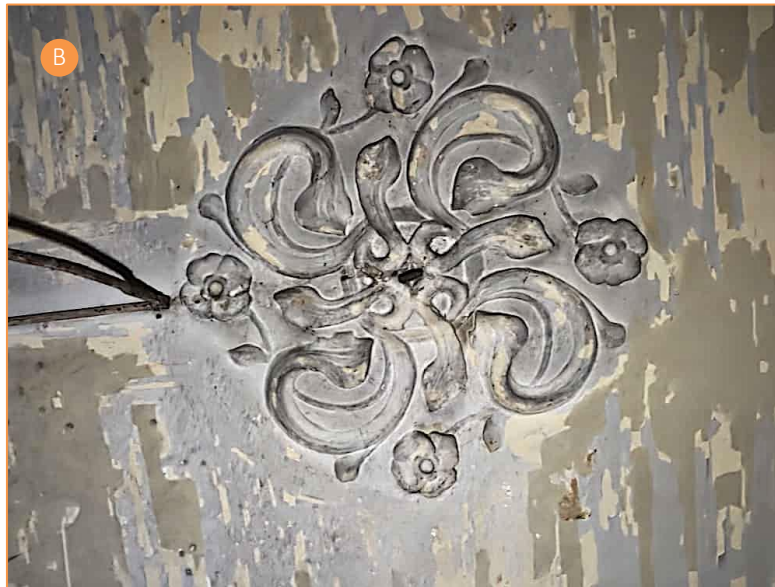
*Florons decoratius de temàtica vegetal i característics del modernisme. Malgrat no s'ha pogut establir la vinculació amb el catàleg del reconegut artista de la època Antoni Ollé, per les característiques i art valor artístic de les peces, es creu que podrien ser seves. En tots els casos, es consideren elements d'alt valor patrimonial que cal salvaguardar.*

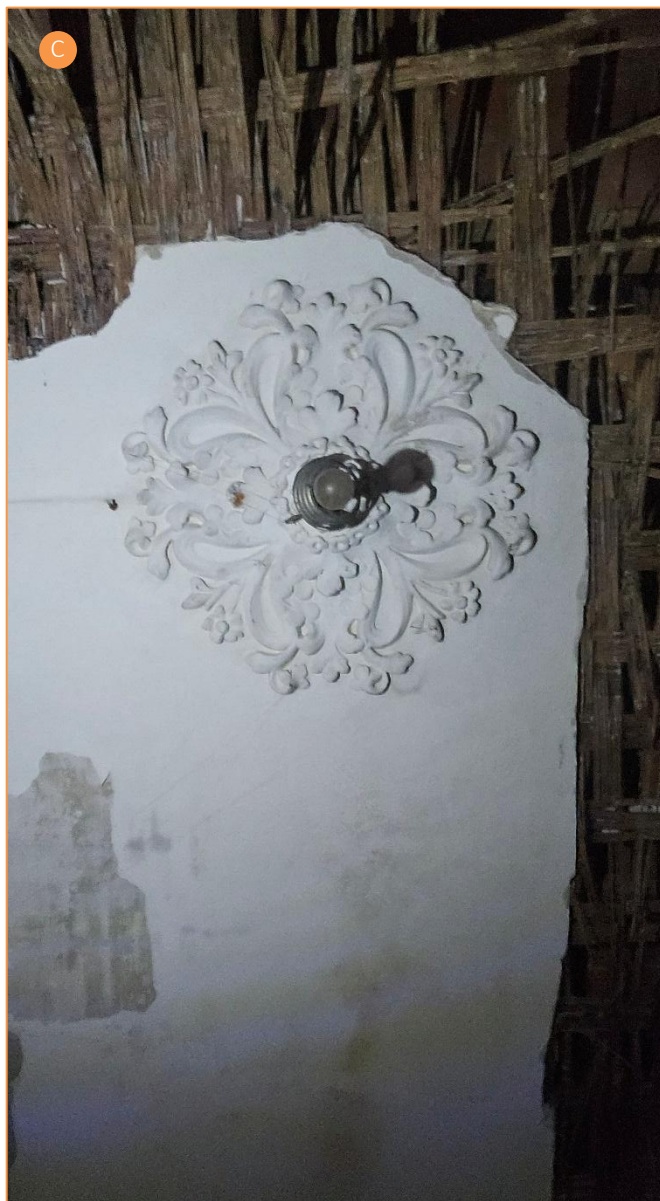
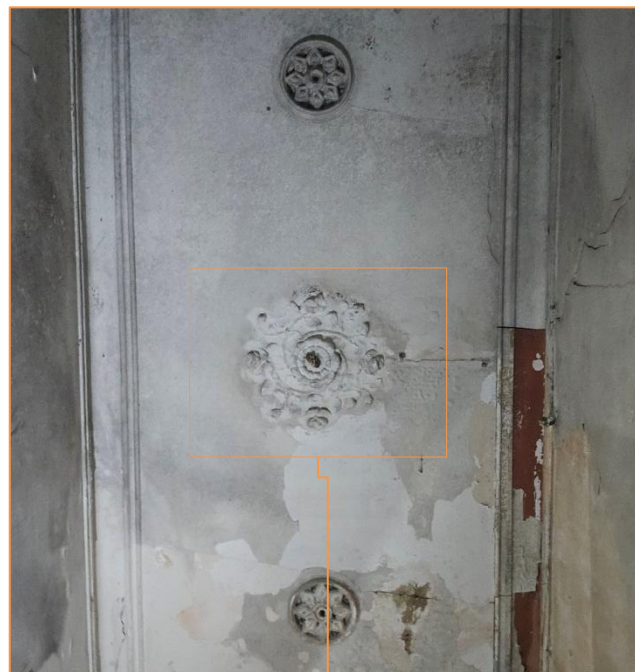
*Florons decoratius de temàtica vegetal i característics del modernisme. Malgrat no s'ha pogut establir la vinculació amb el catàleg del reconegut artista de la època Antoni Ollé, per les característiques i art valor artístic de les peces, es creu que podrien ser seves. En tots els casos, es consideren elements d'alt valor patrimonial que cal salvaguardar.*

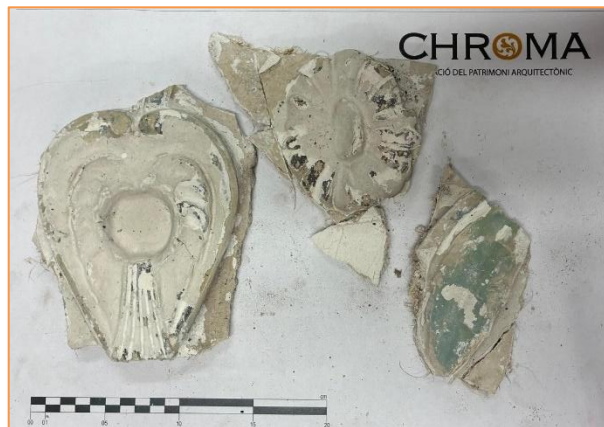
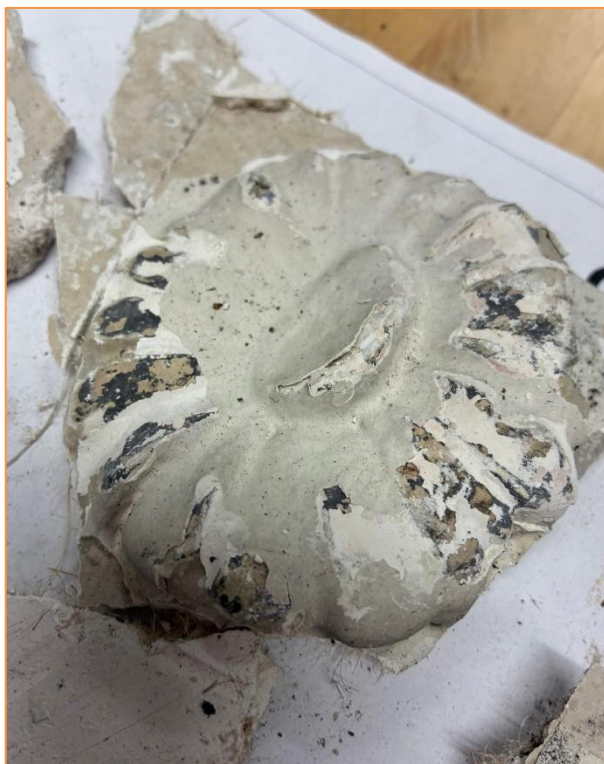
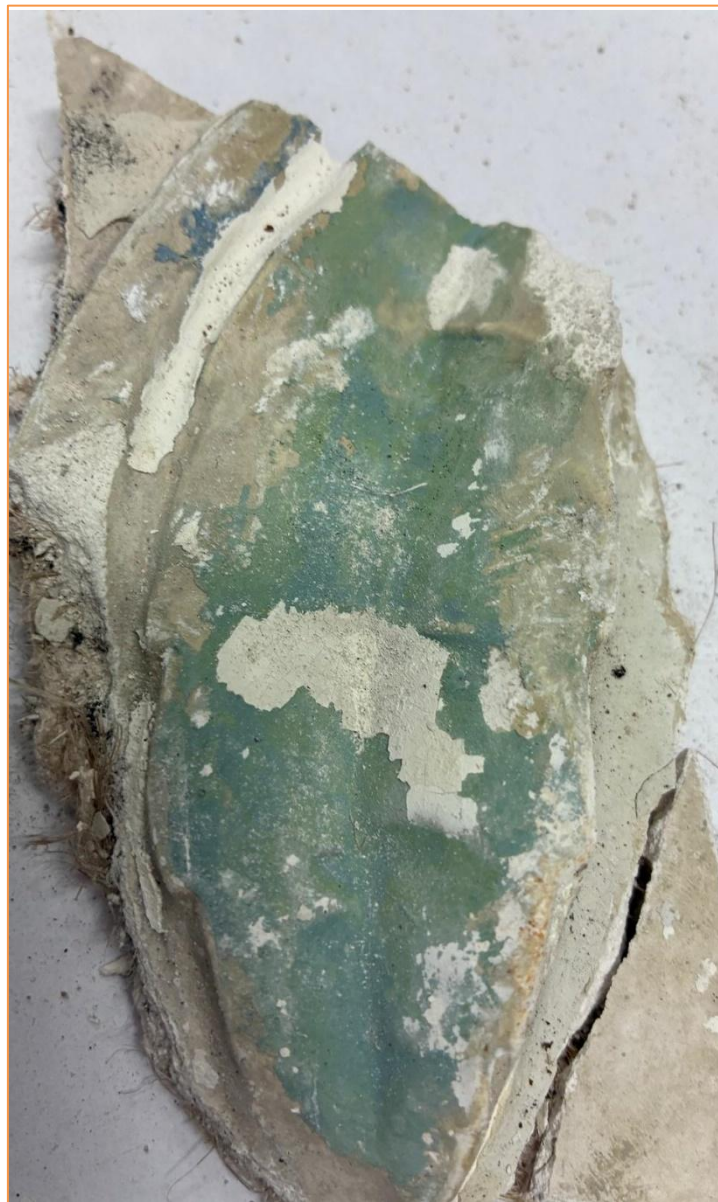
### FALS SOSTRES FLORONS

*Florons decoratius de temàtica vegetal i característics del modernisme. Malgrat no s'ha pogut establir la vinculació amb el catàleg del reconegut artista de la època Antoni Ollé, per les característiques i art valor artístic de les peces, es creu que podrien ser seves. En tots els casos, es consideren elements d'alt valor patrimonial que cal salvaguardar.*

Restes d'un floró decoratiu esfondrat, d'una de les estances de la P1, s'han localitzat vestigis de cromatismes de tonalitats verdoses i blaves. Aquest fet, podria indicar que els florons, a diferència dels plafons, disposaven de diferents policromies.

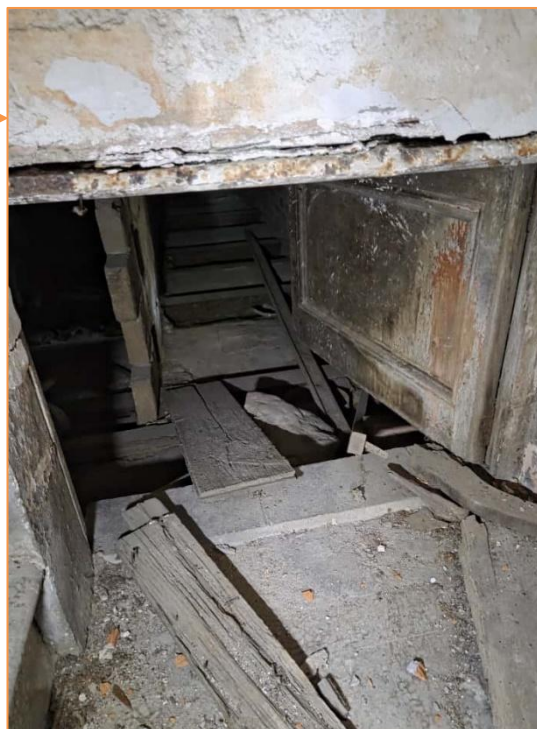
Respirador tipus  
PLANTA BAIXA

Actualment, des d'una petita obertura situada a dalt del buc d'escala, es pot apreciar la cambra ventilada de la coberta a la catalana de l'edifici. Aquesta solució, garanteix l'asseccament de qualsevol possible filtració d'aigua de la coberta a través de l'entrada i sortida d'aire a través de respiradors distribuïts al voltant de la façana. Singularment, en aquest cas, s'ha extrapolat aquesta solució a tots els falsos sostres interiors. No obstant, fins al moment, no s'ha localitzat cap orifici exterior que garanteixi la ventilació d'aquests espais o cambres que existeixen entre el forjat i els falsos sostres. Per aquesta raó, es planteja que sigui un sistema de calefacció. Caldrà analitzar-ho amb profunditat quan s'hi pugui accedir.

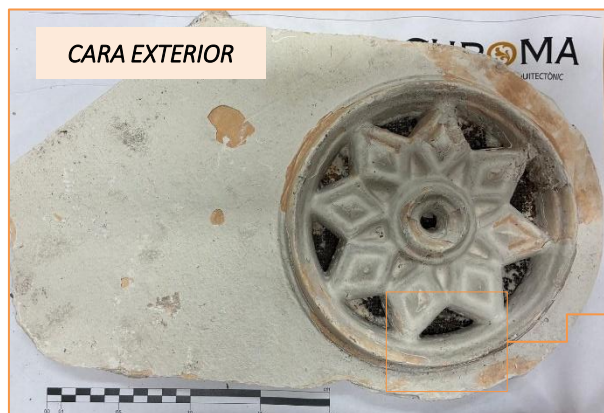
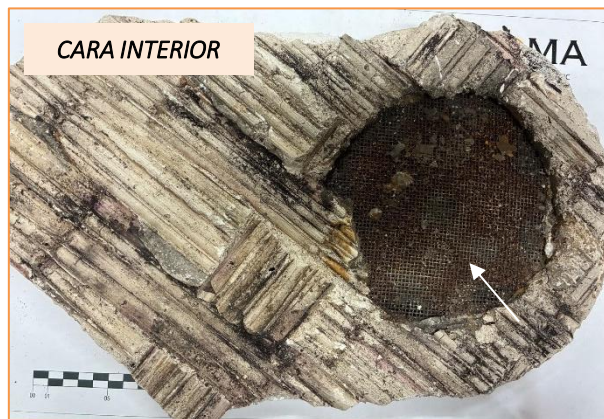
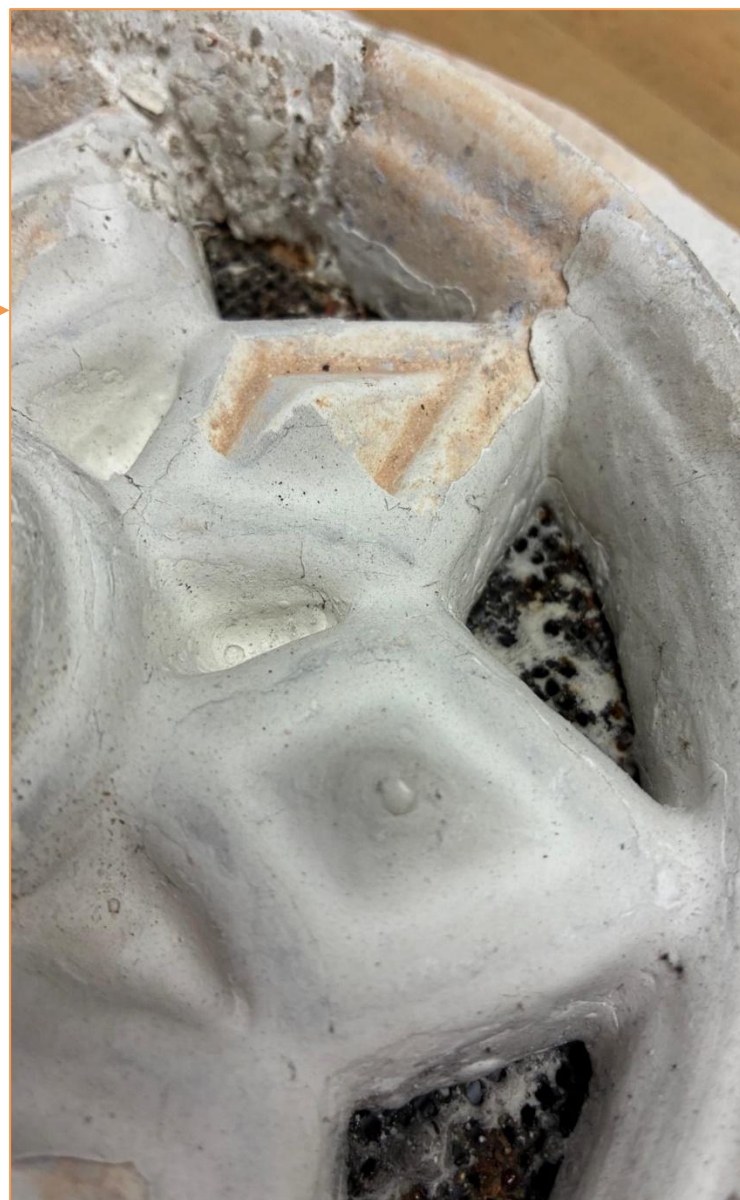
S'agafa una mostra dels respiradors d'un dels fals sostres de la planta pis. Per la seva part posterior es pot apreciar, com aquests disposen d'una reixa metàl·lica al seu revers per evitar l'entrada de rosegadors o altres animals a dins de les cambres d'aire dels fals sostres.

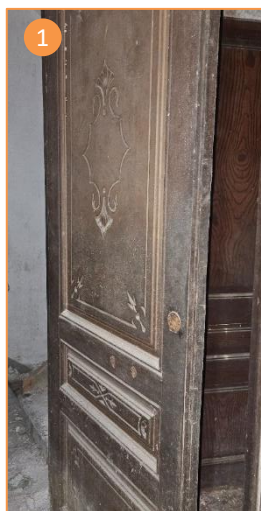
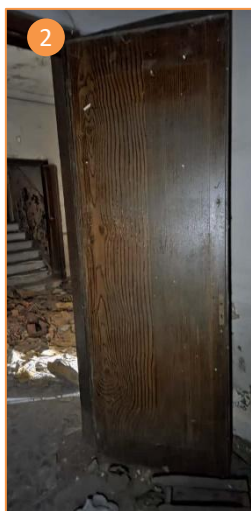
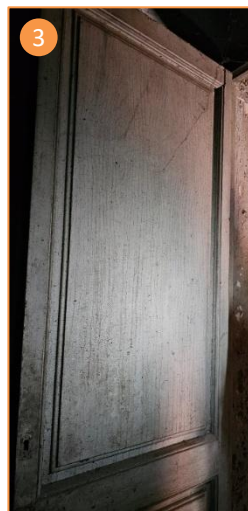
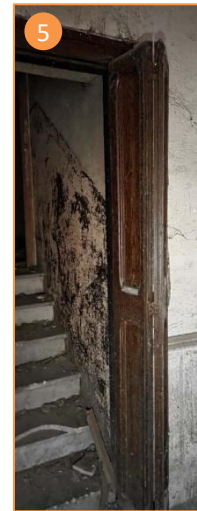
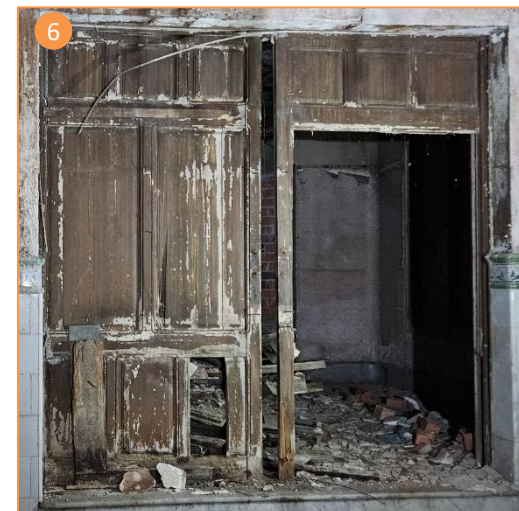
## PORTES

- 1 Porta d'entrada amb una fulla batent i amb plafons decoratius motllurats amb decoracions de talla.
- 2 Portes batents llises i sense cap tipus de decoració.
- 3 Portes batents amb plafons decoratius motllurats.
- 4 Porta de dues fulles semi translúcides batents, amb vidres amb divisòries en quarterons i plafons decoratius motllurats.
- 5 Porta de dues fulles plegables i plafons decoratius motllurats.
- 6 Gran porta corredissa de dues fulles i plafons decoratius motllurats.

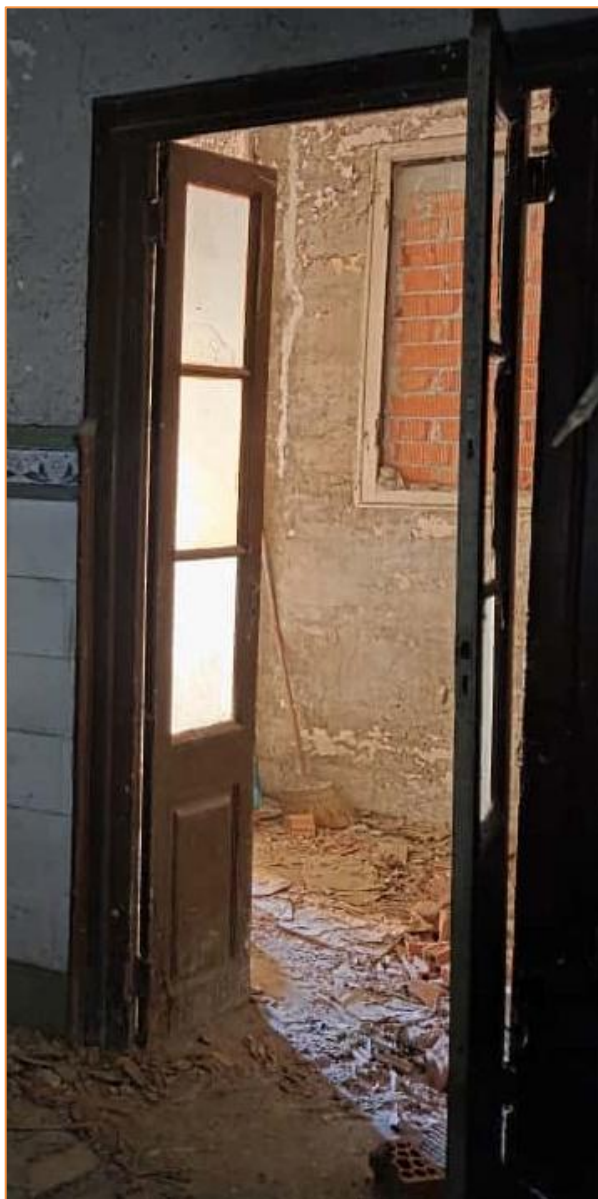
### FUSTERIA INTERIOR MANETES I TIRADORS

*La majoria de manetes i tiradors de les portes interiors han sigut retirats. NO obstant això, es creu que originalment serien de bronze o porcellana, com aquest petit pom conservat a la part posterior de la porta de la cuina de la planta baixa.*

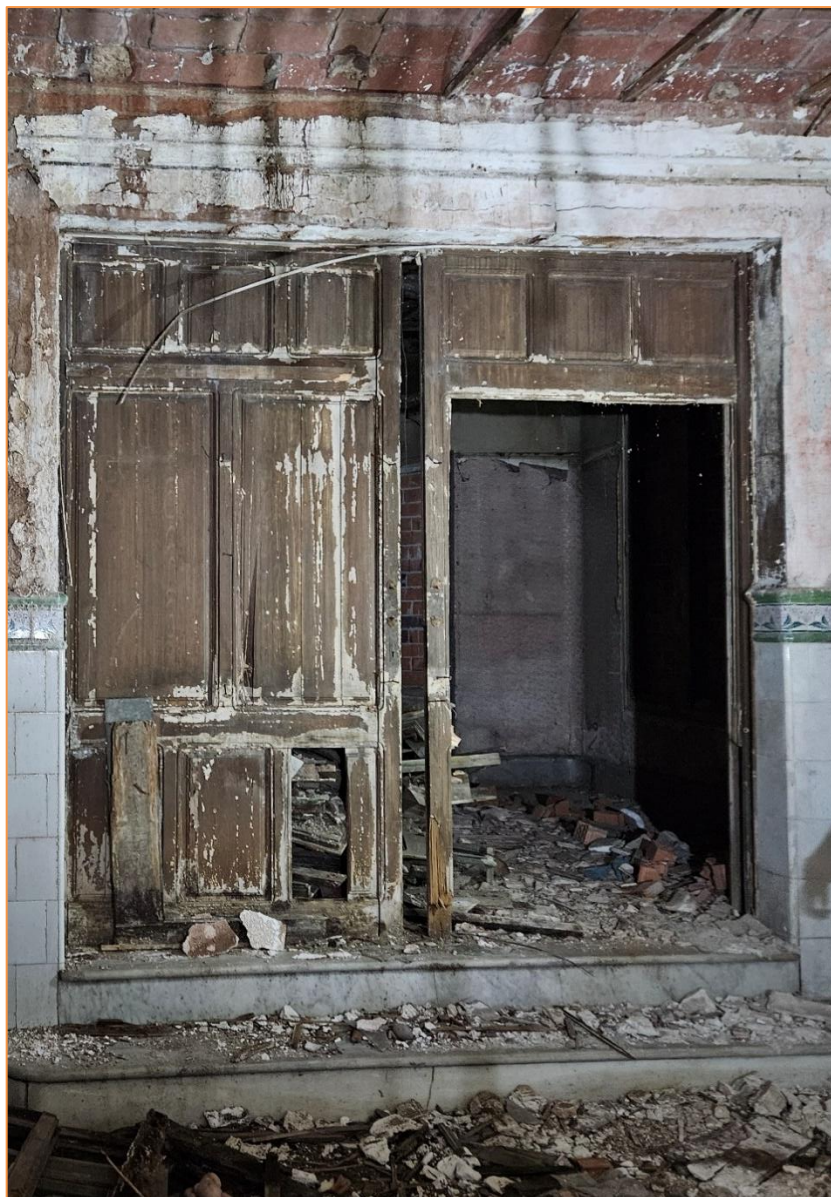
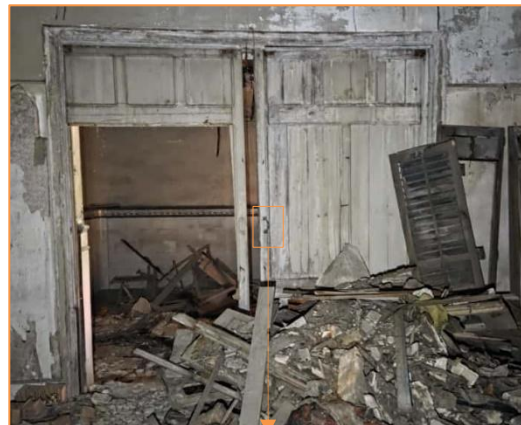
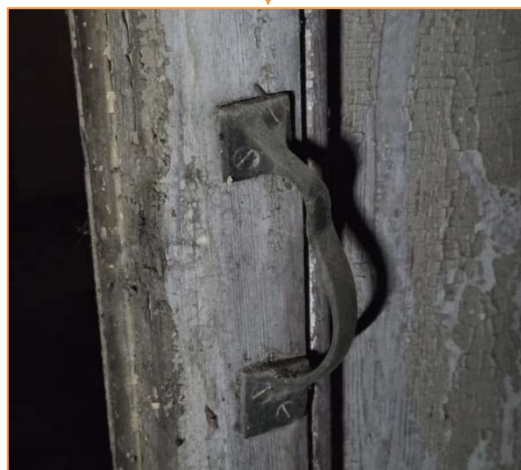
### FUSTERIA INTERIOR PORTES INTERIORS DUES FULLES BATENTS SEMI-TRANSLÚCIDES

*A la PB, existeix una única porta de dues fulles batent i semi-translúcida, que comunica la cuina i vestíbul posterior amb el menjador. D'aquesta porta cal destacar, les decoracions motllurades de la targes inferiors i la divisòria amb quarterons dels vidres a l'àcid de la part superior.*

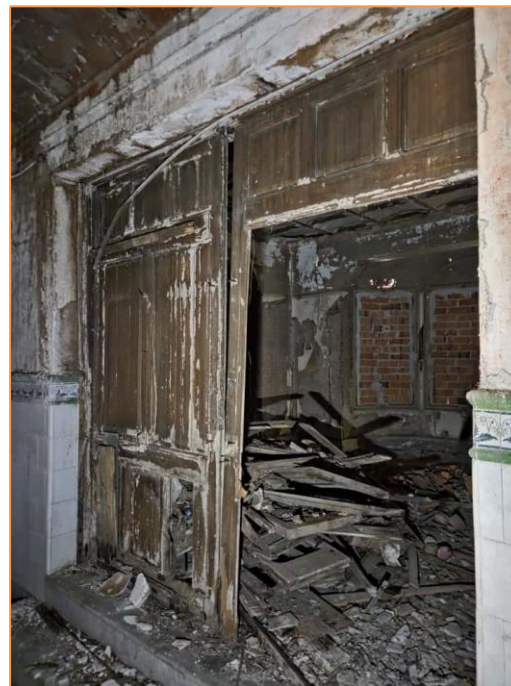
| CALA PORTA CORREDISSA PB | |

Entre el menjador i la tribuna de la PB, es documenta una gran porta corredissa de dues fulles amb diferents plafons decoratius motllurats.

Com es pot veure a la cala posterior, també estava pintada amb la tècnica d'imitació a la cervesa. Cal destacar que es conserva un dels tiradors.

| CALA PORTA CORREDISSA PB | |
|---|---|
| Estat actual | Molt deteriorada. |

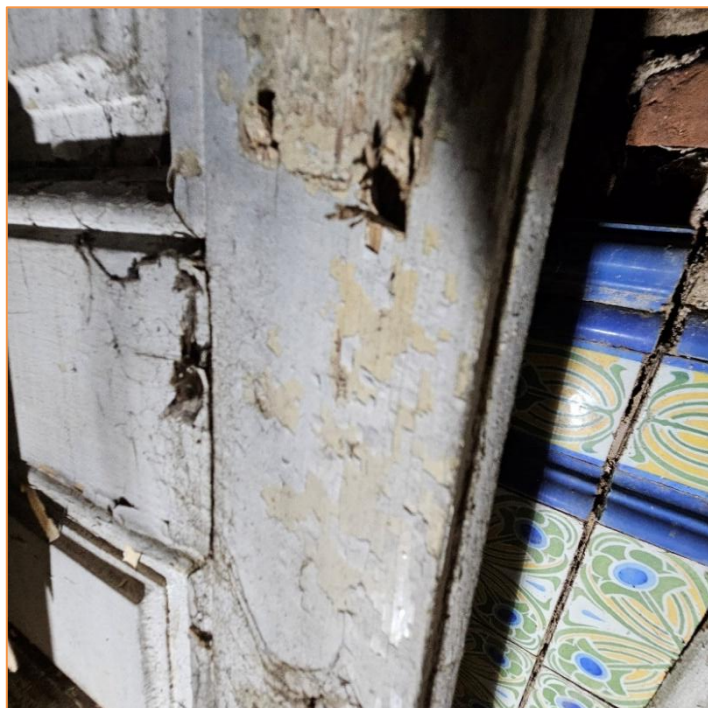
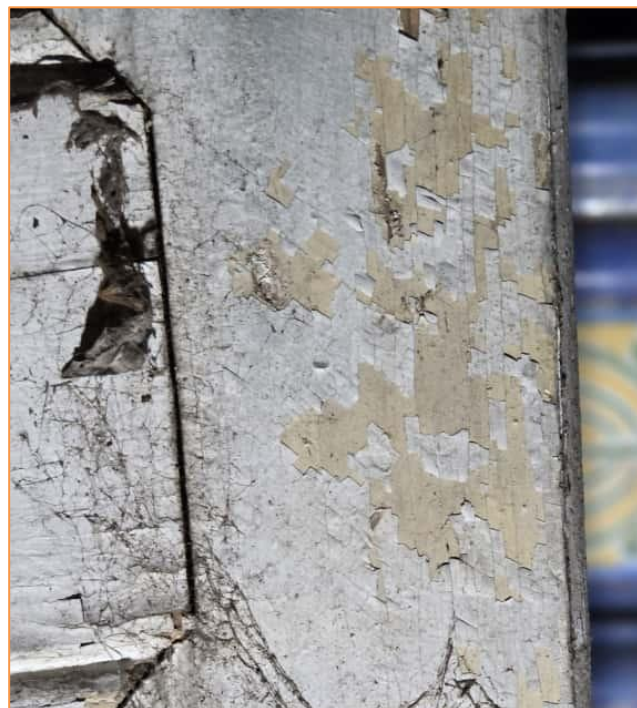
### FUSTERIA INTERIOR PORTES – P1

Porta de dues fulles semi-translúcides batents. La part translúcida superior disposa de divisòries amb quarterons i amb vidres decoratius impresos tipus catedral i texturitzats de color. La part de fusta opaca inferior presenta plafons decoratius motllurats. Aquesta, com la resta de les portes, estava protegida i pintada en origen amb una tècnica tradicional grassa de tonalitats beix (vegeu cala acabat posterior).

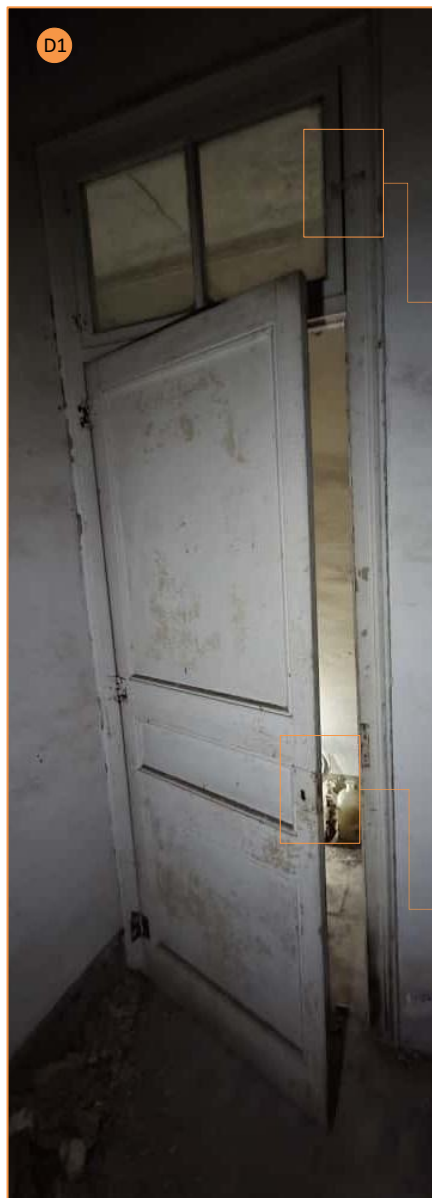
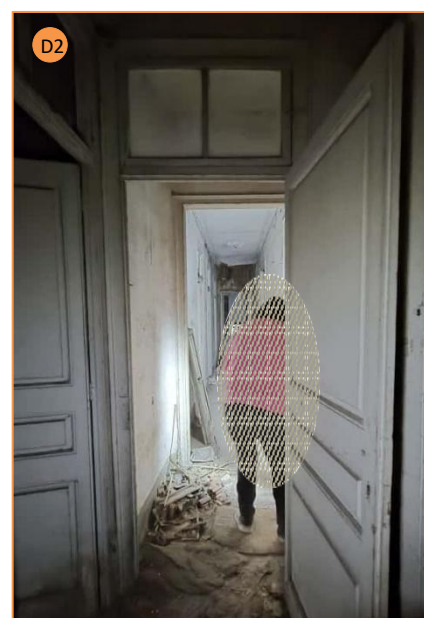
## FUSTERIA INTERIOR PORTES – P1

Porta amb dues obertures de pas batents amb plafons decoratius motllurats. A diferència de la resta té la singularitat que disposa dos tipus d'obertura batents. Una de més petita, mantenint dos franges laterals i una tarja superior opaca, i una més gran, de l'amplada del pas de porta. Cal destacar que han desaparegut les manetes probablement, amb el mànec de porcellana.

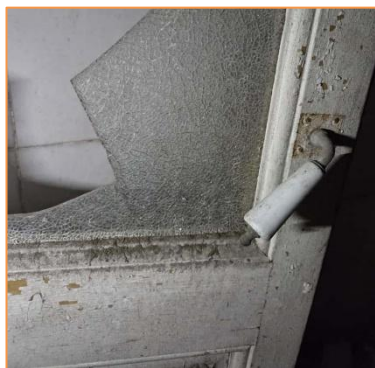
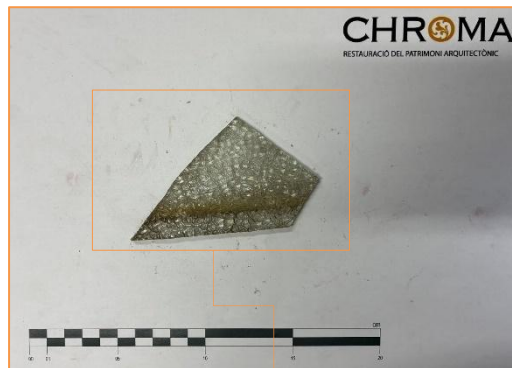
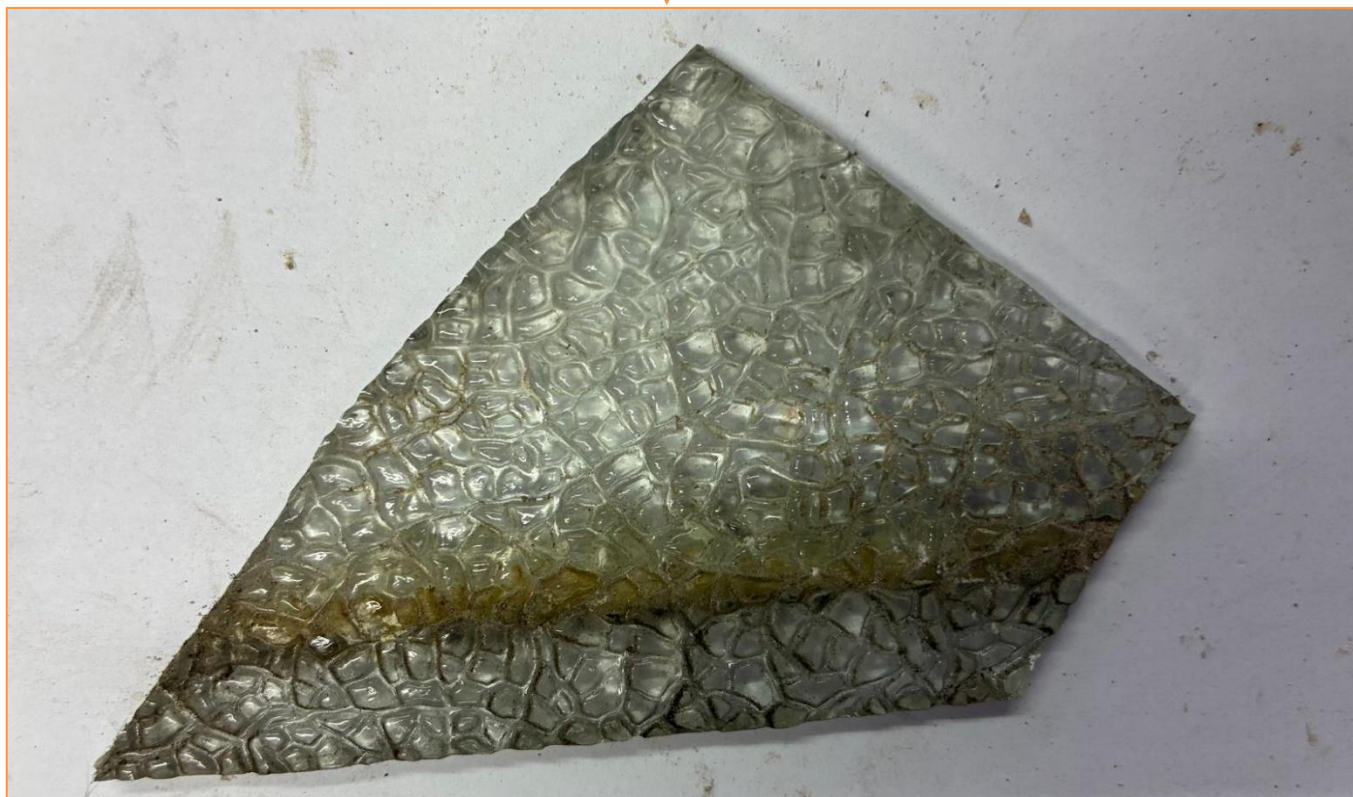
| CALA FUSTERIA Wc | |

| CALA FUSTERIA Wc | |
|---|---|
| Localització | Porta del wc de la P1. |
| Estat actual | Deteriorada i amb una capa de repintat al damunt de tonalitat clara. |
| Fusteria interior pintada i protegida amb una pintura proteica, dura i brillant, de tonalitat beix. Cal destacar que el vidre és imprès i texturitzat amb una trama petita (vegeu següent mostra). | RAL 1036 |

| CALA FUSTERIA Wc | |
|---|---|
| Procés seguit | Registre del cromatisme amb un colorímetre.<br>Extracció de mostra del vidre pel seu anàlisi. |

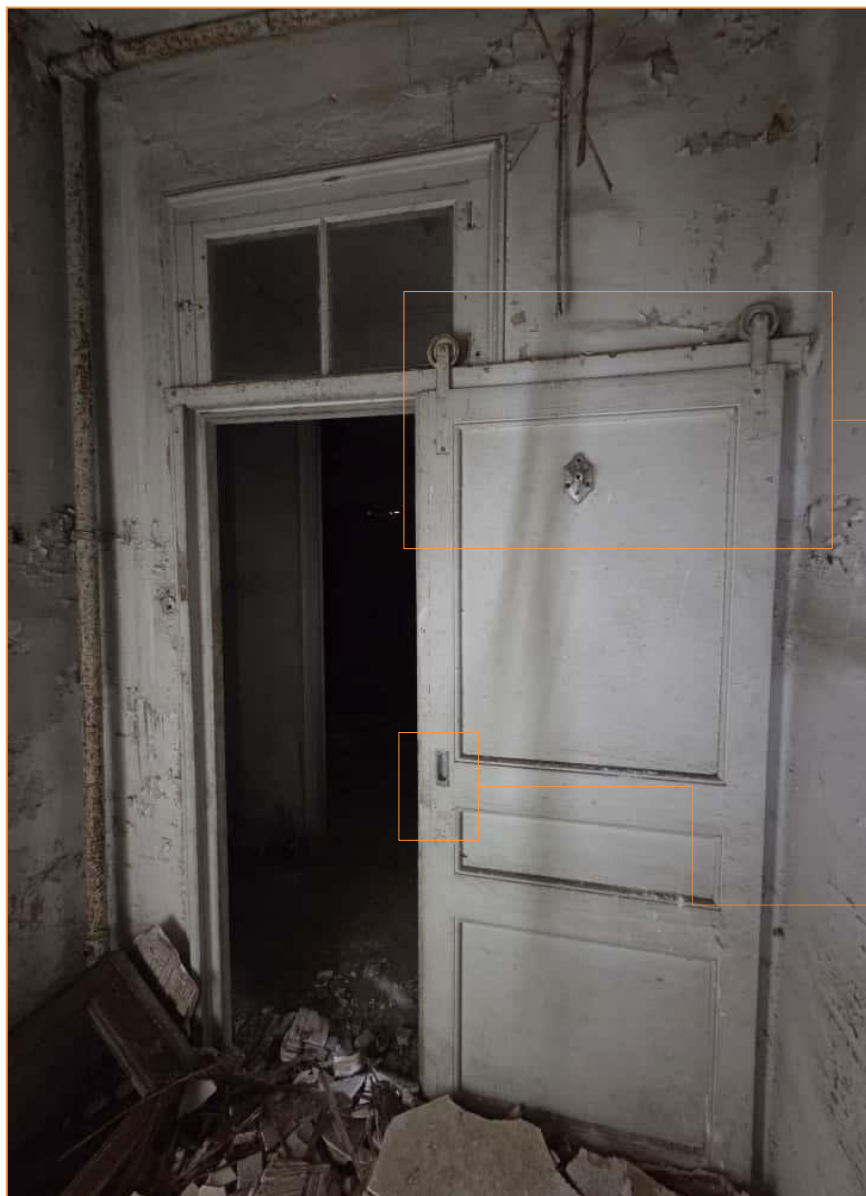
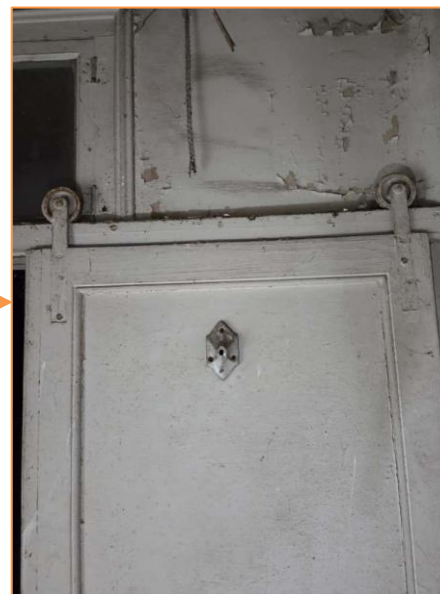
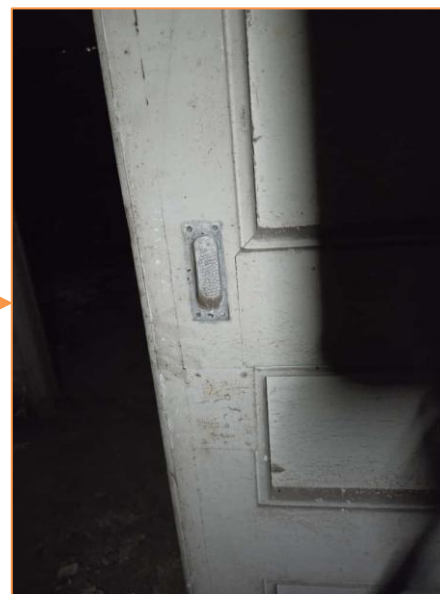
## FUSTERIA INTERIOR PORTES – P1

*S'extreu una petita mostra del vidre, imprès i texturitzat de trama petita, de la porta batent semi-translúcida del bany.*

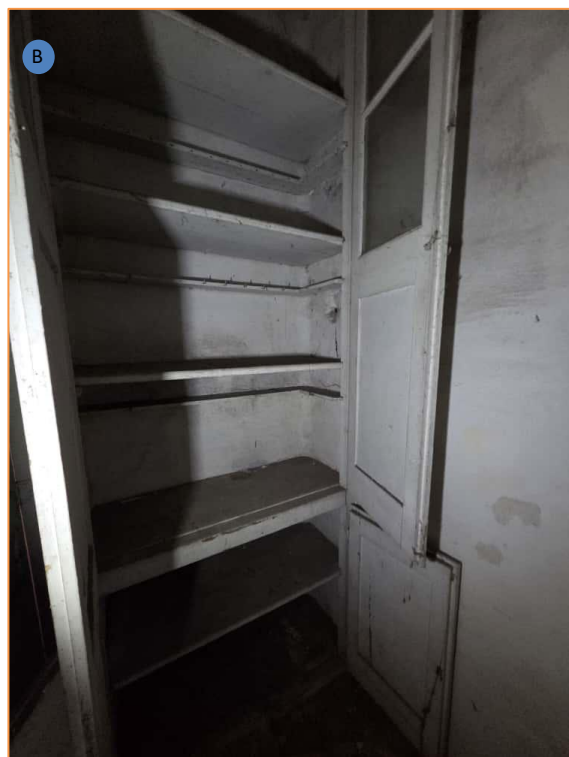
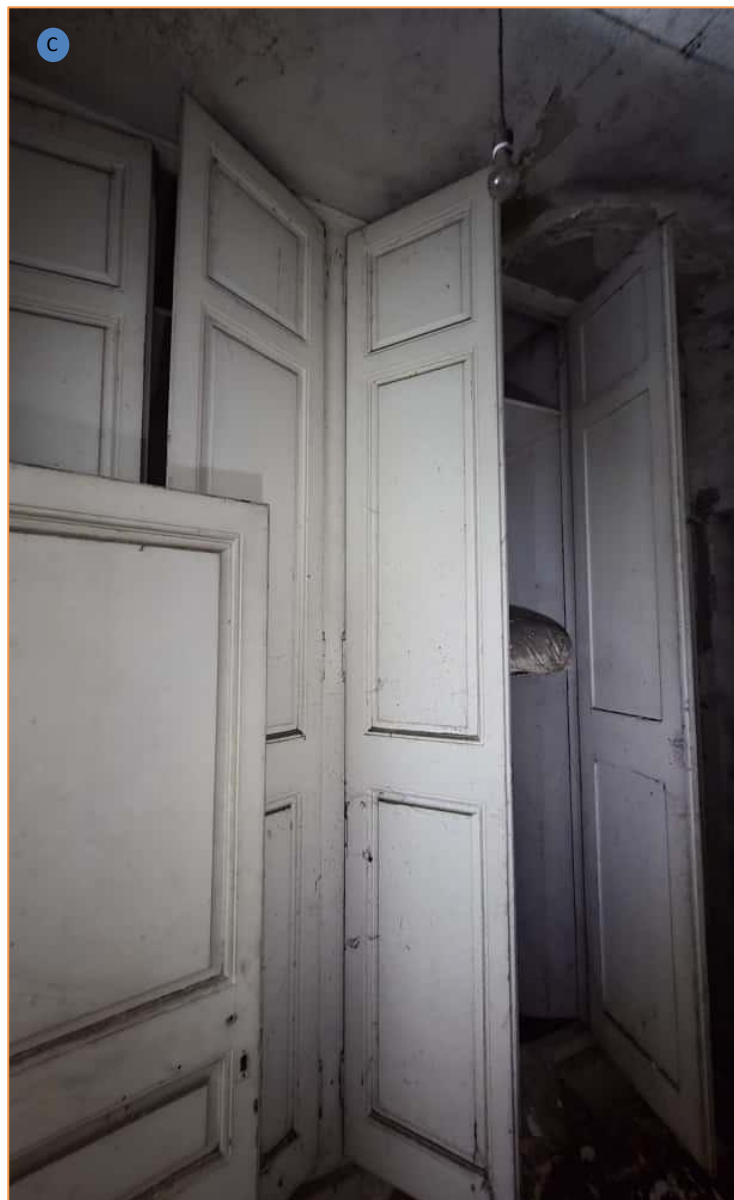
## FUSTERIA INTERIOR PORTA CORREDISSA

*Al que es creu que era l'antic bany de la planta pis es documenta una porta corredissa, amb un sistema d'obertura configurat per una guia horitzontal per on corren dues rodetes. A banda del sistema d'obertura, té les mateixes característiques i acabats respecte les de la resta de les fusteries de la planta, amb decoracions motllurades i una tarja superior de vidre.*

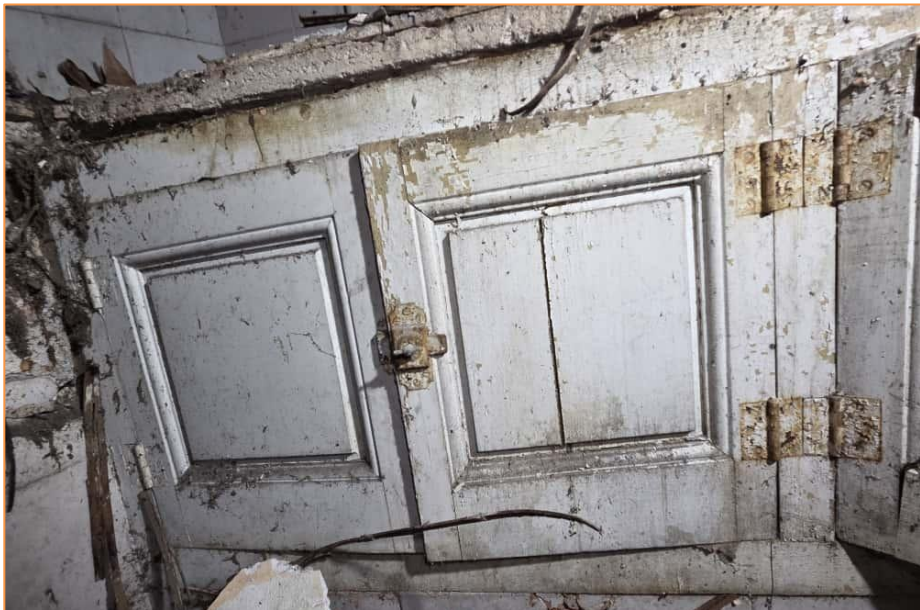
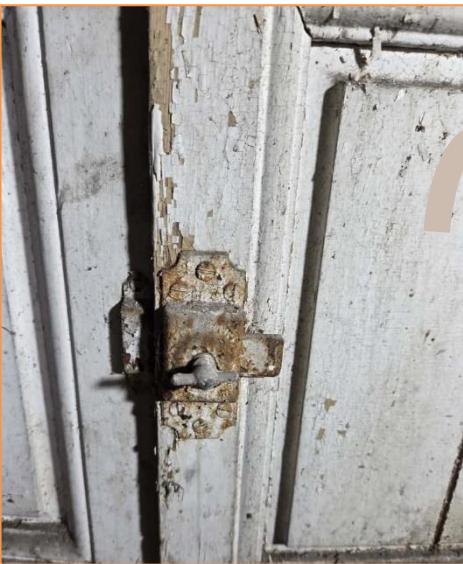
## FUSTERIA INTERIOR ARMARIS

A més a més de les portes de les estances, es documenten les portes de diferents armaris encastats a la cuina (A i B) i a un dels passadissos (C). Tots ells presenten el mateix tipus d'acabats que la fusteria de les portes amb plafons motllurats (vegeu cala posterior).

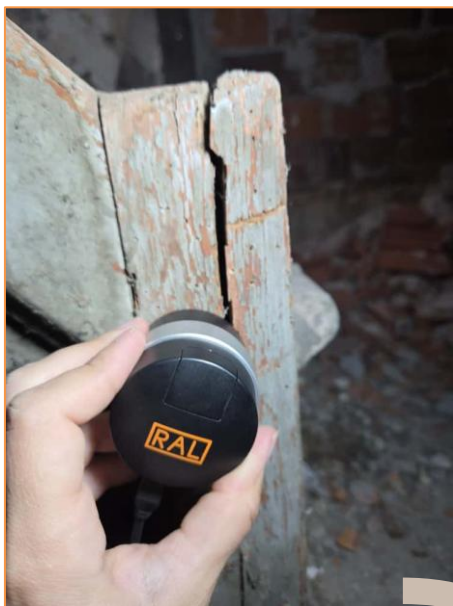
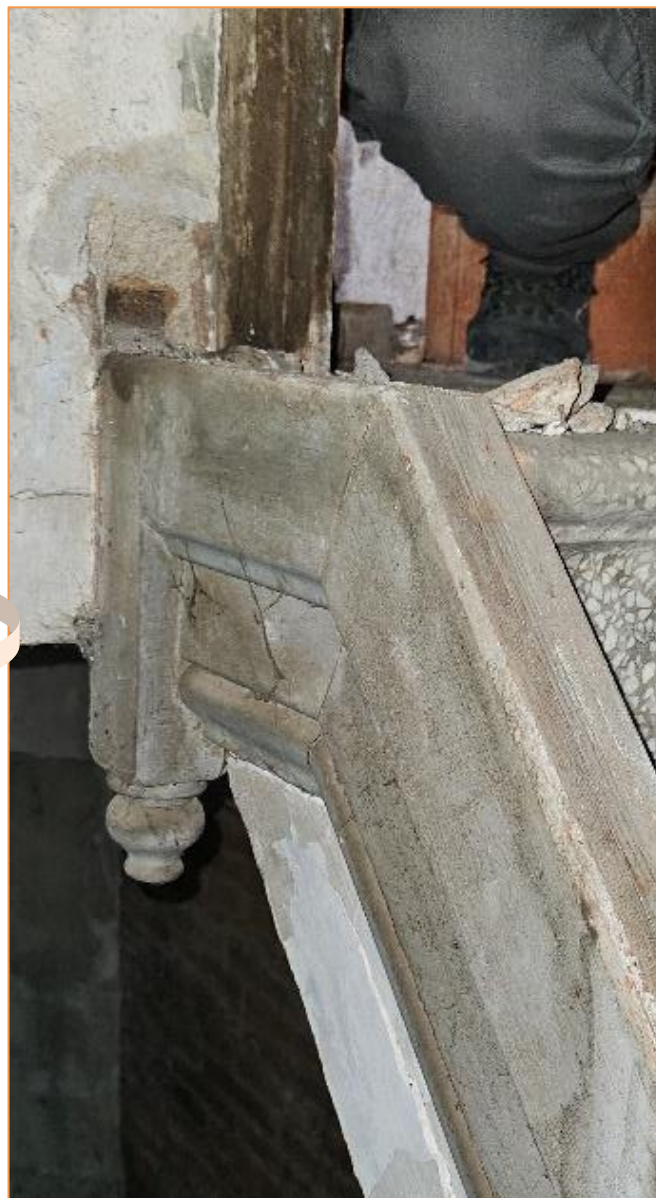
*Al cantell de les voltes del buc d'escala es documenta un entornpeu motllurat de fusta que disposa de muntants amb "pinyes" decoratives a les diferents interseccions.*

*Com es mostra a la cala posterior, en origen aquest element estava protegit i pintat amb una tècnica tradicional grassa de tonalitats verdosa.*

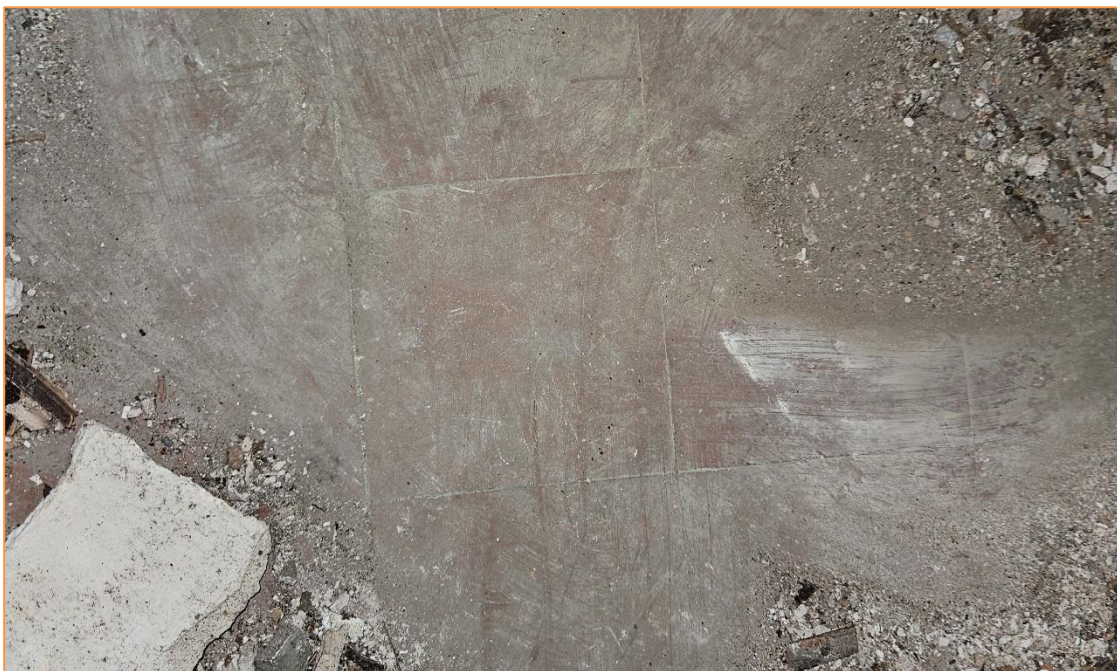
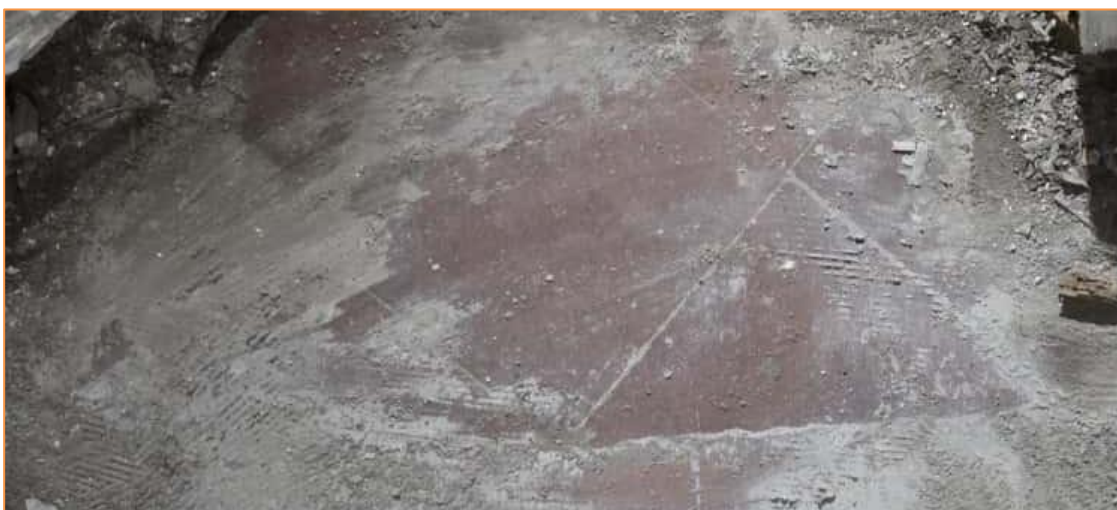
### PAVIMENT HIDRÀULIC

*Diferents tipus de paviments hidràulics amb peces de 20x20cm policromades formant una catifa en cadascuna de les estances.*

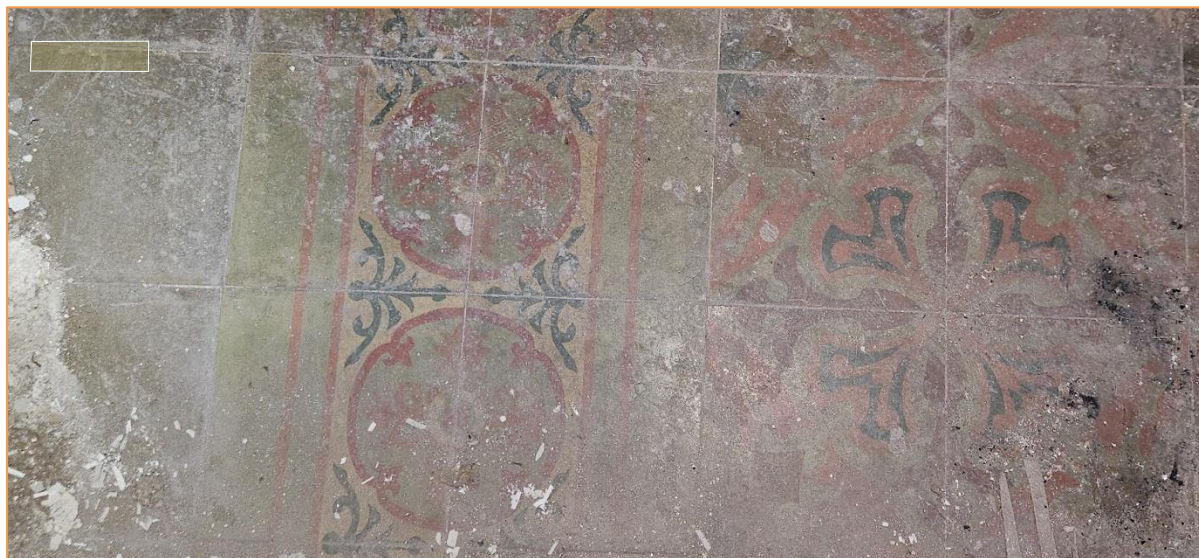
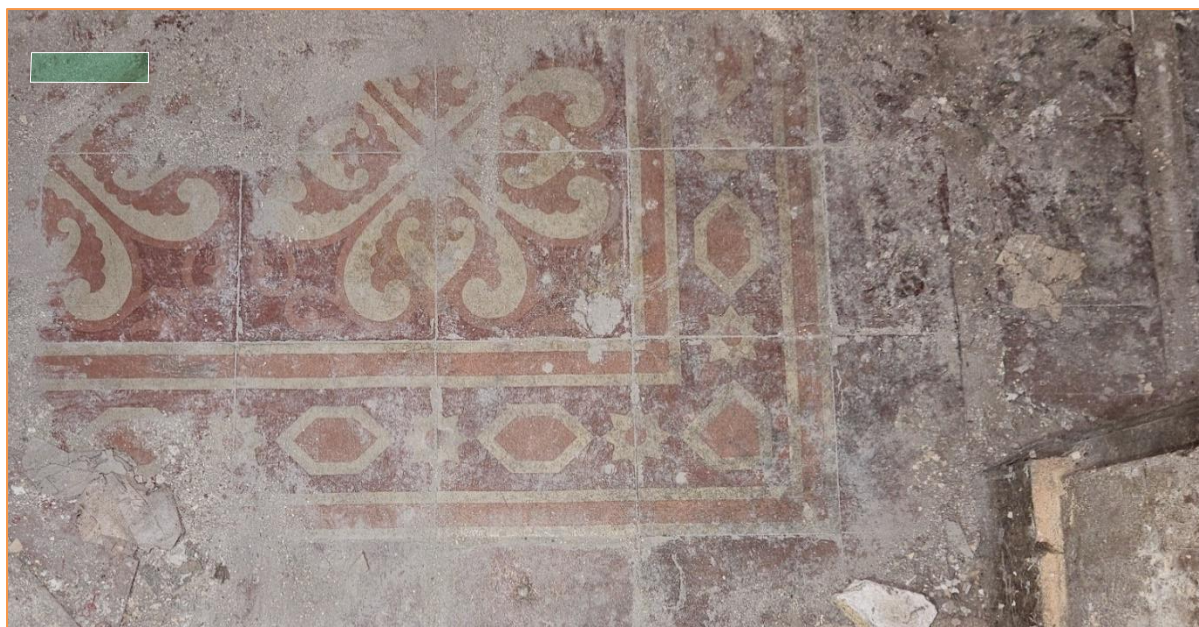
### PAVIMENT HIDRÀULIC

*Diferents tipus de paviments hidràulics amb peces de 20x20cm policromades formant una catifa en cadascuna de les estances.*

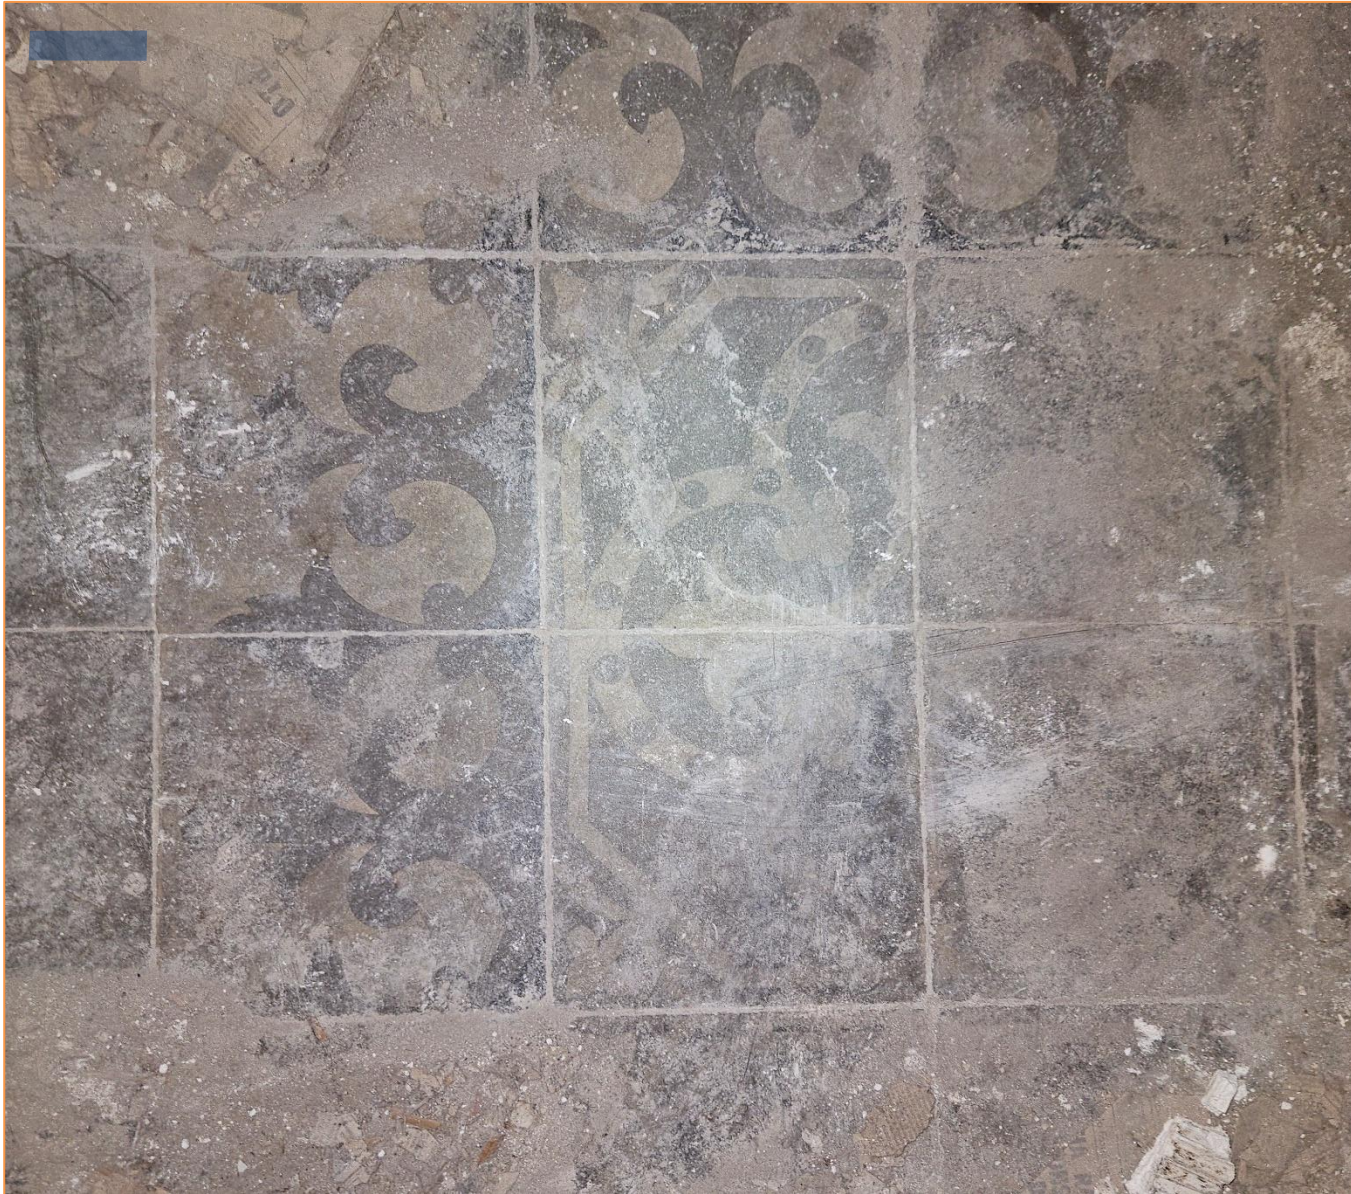
### PAVIMENT HIDRÀULIC

*Diferents tipus de paviments hidràulics amb peces de 20x20cm policromades formant una catifa en cadascuna de les estances.*
