# ESTUDI HISTÒRIC-ARTÍSTIC I CROMÀTIC CASA SANCHÍS

Passeig Enric Sanchís, 17-25 - BARCELONA -

CHROMA • scanland project

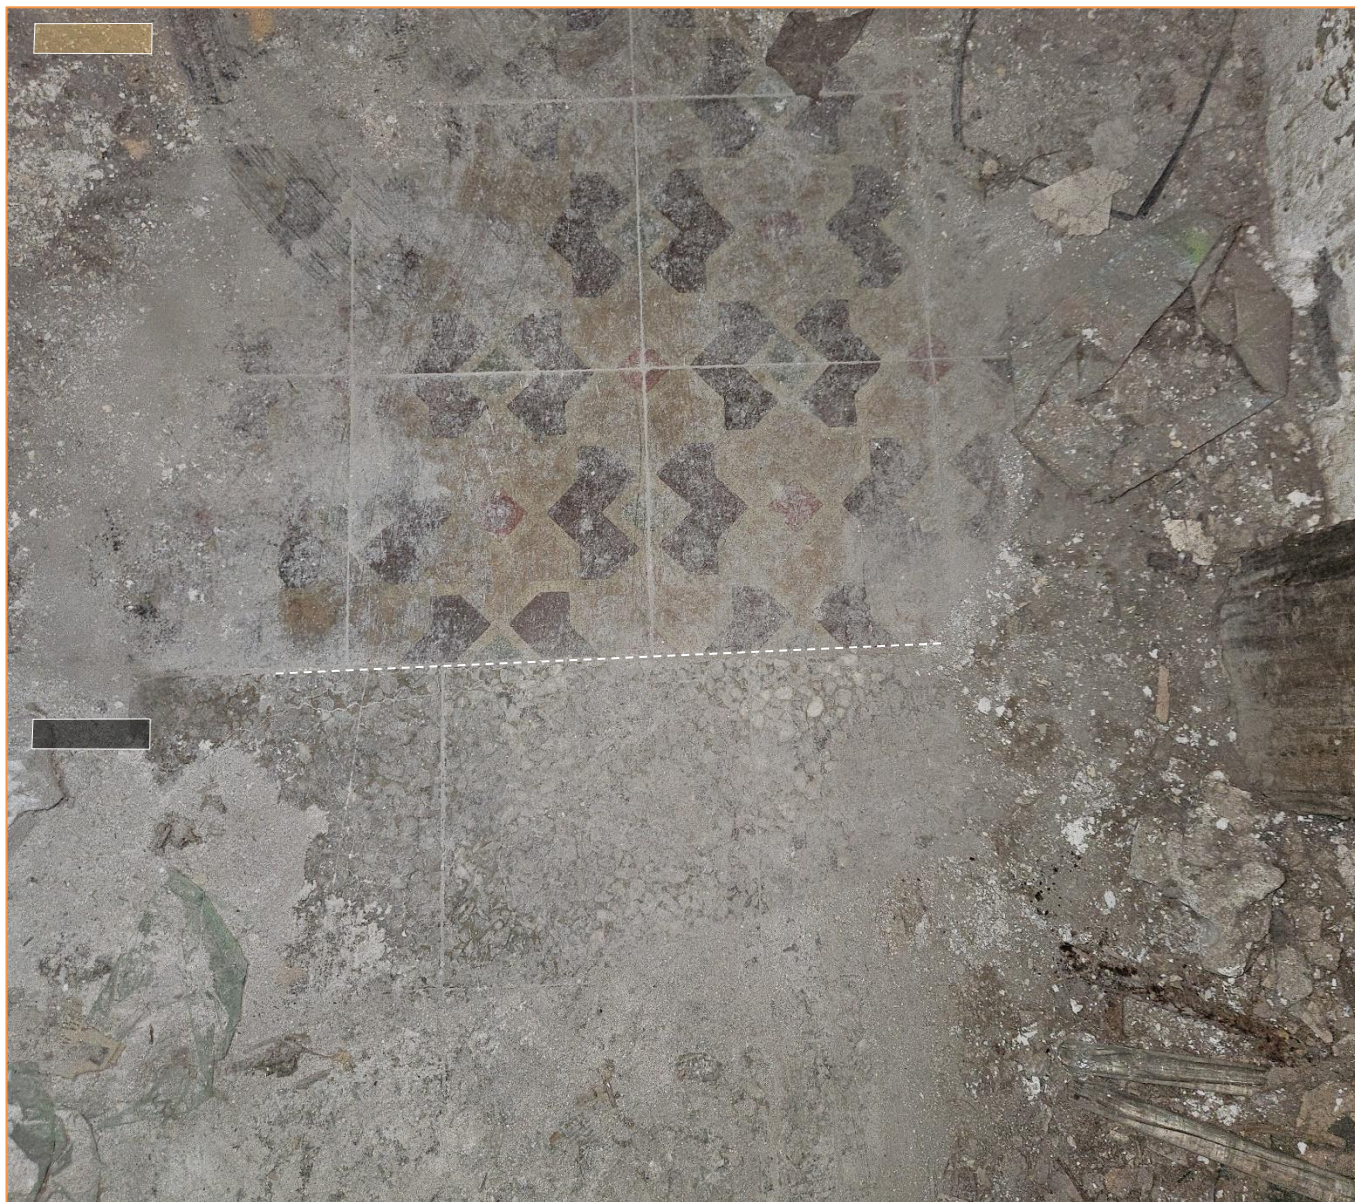
## PAVIMENT HIDRÀULIC

*Diferents tipus de paviments hidràulics amb peces de 20x20cm policromades formant una catifa en cadascuna de les estances.*

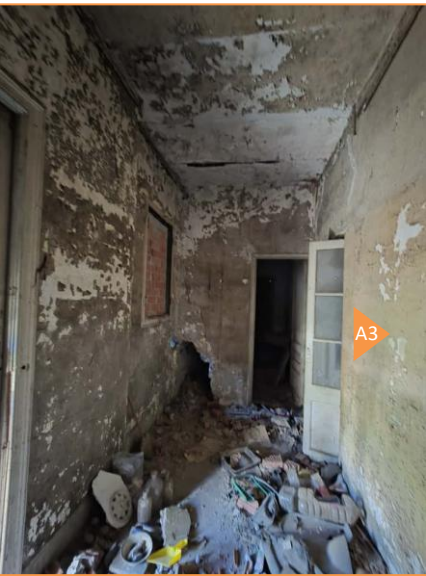
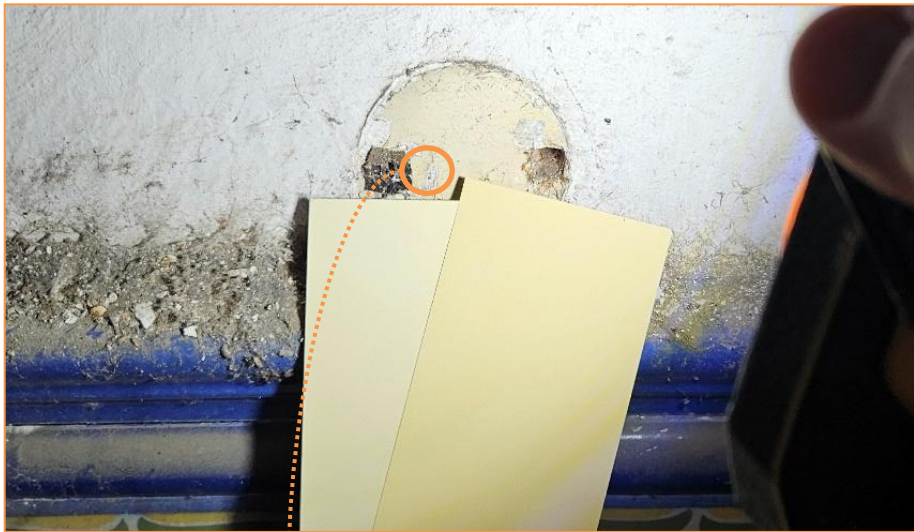
| CALA A3 PARAMENT | |

| CALA A3 PARAMENT | |
|---|---|
| Revestiment de guix policromat al sec amb una pintura de calç de tonalitats ocre. | Ref. cromàtica |

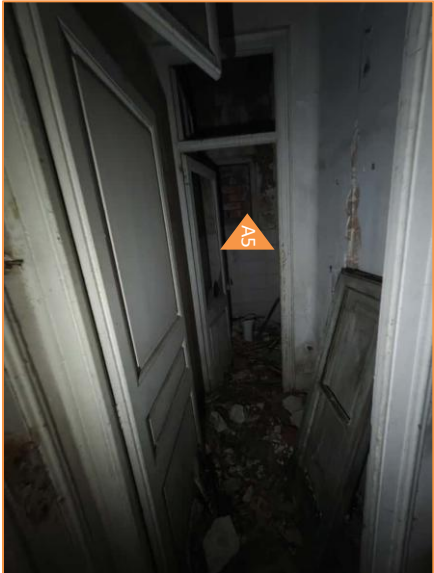
| CALA PARAMENT A5 WC P1 | |

| CALA PARAMENT A5 WC P1 | |
|---|---|
| Estat actual | Molt deteriorat i amb 1 capa pictòrica de calç afegida. |

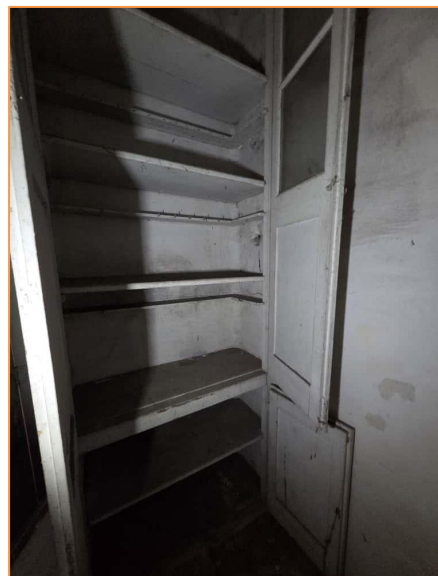
| CALA/ MOSTRA B2 INTERIOR ARMARI CUINA | |
|---|---|
| Revestiment de guix policromat al sec, per la part superior de l'arrimador, amb una pintura de calç de tonalitats blavoses, també coneguda popularment com a "blauet". Cal destacar, que l'espessor que s'aprecia a la mostra correspon al repint de calç afegit al damunt de la capa pictòrica de blauet. | |

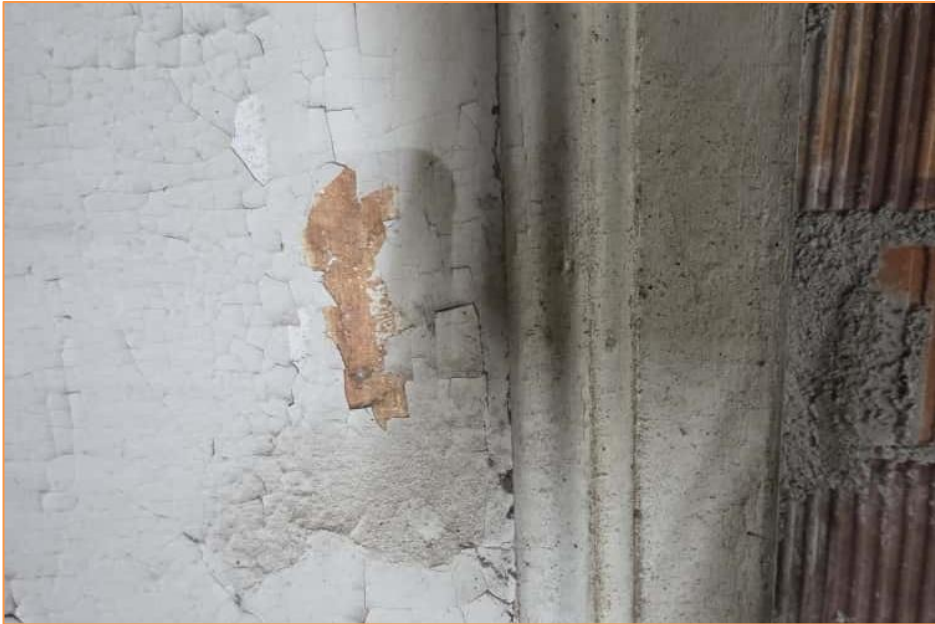
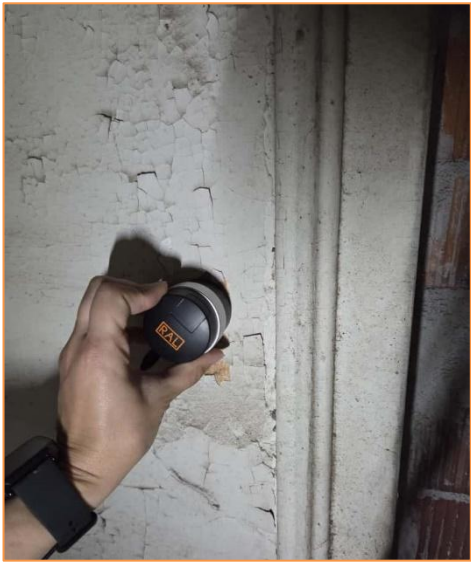
| CALA PARAMENT CUINA | |
|---|---|
| Estat actual | Molt deteriorat amb una capa pictòrica de calç afegida aplicada en rodet. |

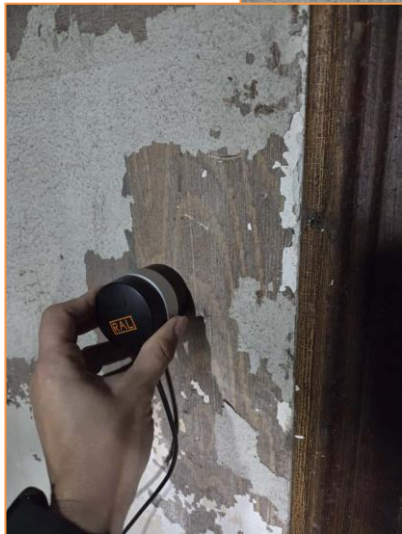
| CALA -Habitació | |
|---|---|
| Estat actual | Molt deteriorat amb una capa pictòrica de calç afegida aplicada en rodet. |

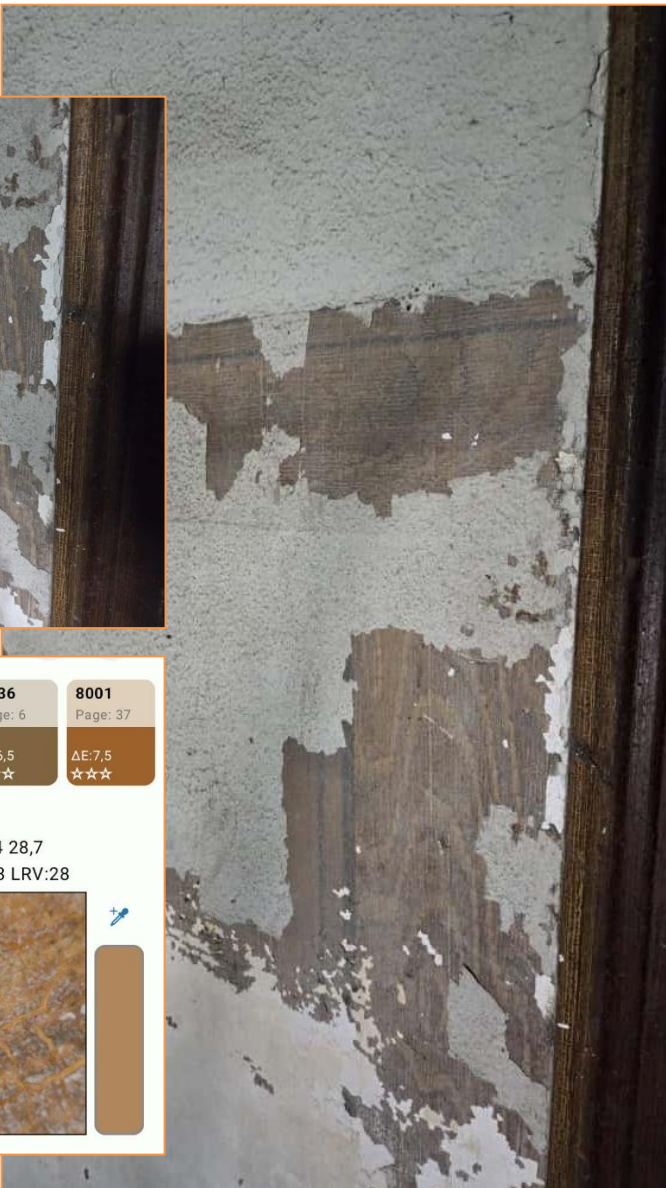
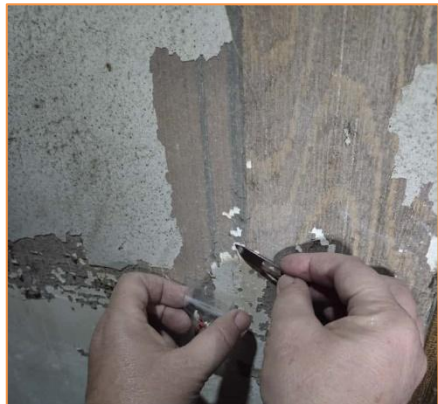
| CALA ARRIMADOR POLICROMAT A LA CERVERSA | |

| CALA ARRIMADOR POLICROMAT A LA CERVERSA | |
|---|---|
| Estat actual | Molt deteriorat amb desprendiments i pulverulències de la capa pictòrica. Al damunt existeix un repintat de pintura de calç aplicada amb rodet. |

A través de l'observació per microscopi de la capa pictòrica extreta de l'arrimador de l'antiga sala de la PB, s'aprecia que l'arrimador policromat amb la tècnica a la cervesa per imitar fusta, es va aplicar al damunt d'una capa prèvia de pintura de calç de tonalitat ocre. Aquesta es troba documentada en la cala A1.

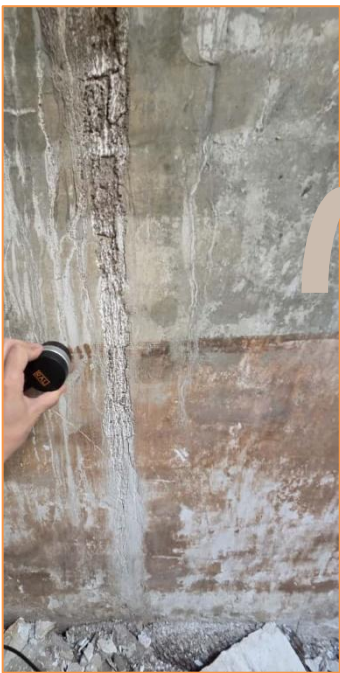
| CALA ARRIMADOR BADALOT. | |
|---|---|
| Estat actual | Molt deteriorat per les filtracions d'aigua de la coberta. |

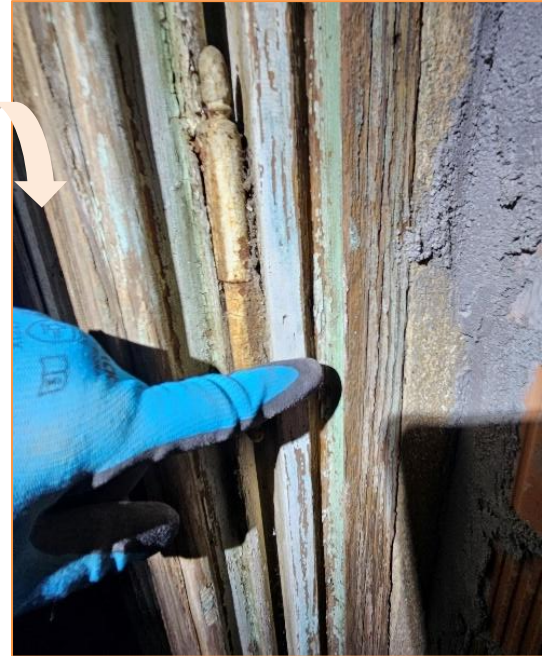
| CALA FUSTERIA EXTERIOR. | |

| CALA FUSTERIA EXTERIOR. | |
|---|---|
| Localització | Habitació P1. |
| Estat actual | Deteriorades i amb la capa pictòrica gairebé despresada. |
