**AUDITORIA ESTAT DE MANTENIMENT I CONSERVACIÓ DELS SISTEMES  
INSTAL·LATS DE PROTECCIÓ ANTICAIGUDES EN ELS CENTRES DE  
TREBALL I ESPAIS VERDS DE L'INSTITUT MUNICIPAL DE PARCS I  
JARDINS DE BARCELONA**

**EXPEDIENT 24/0160**

**NOVEMBRE 2024**

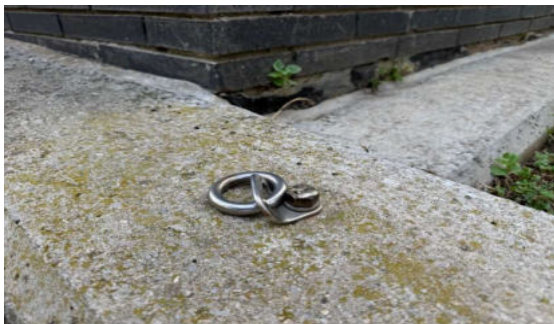
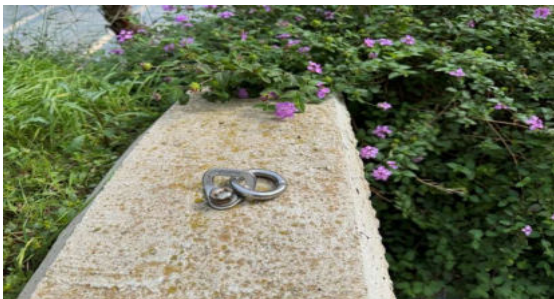
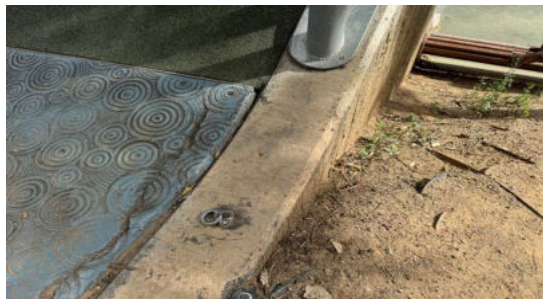
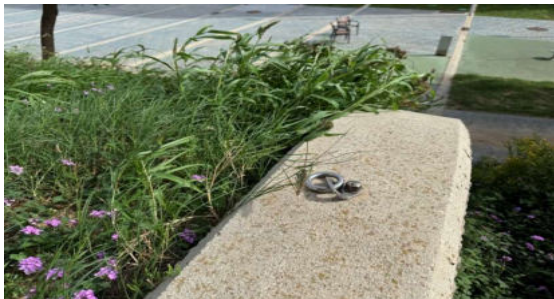
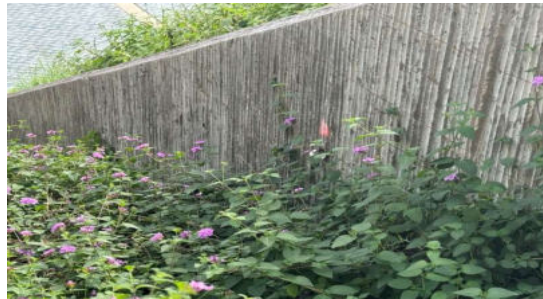
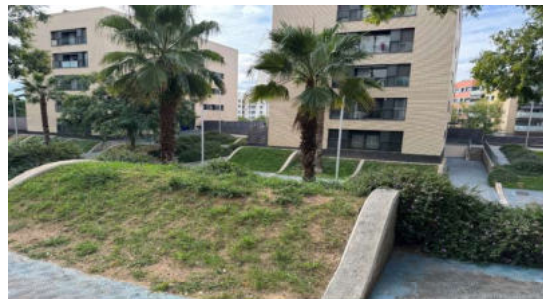
Se han localizado en todos los parterres de la plaza un total de 18 anclajes. Los 18 anclajes son del mismo tipo, estan en buen estado pero no presentan ningun tipo de informacion.

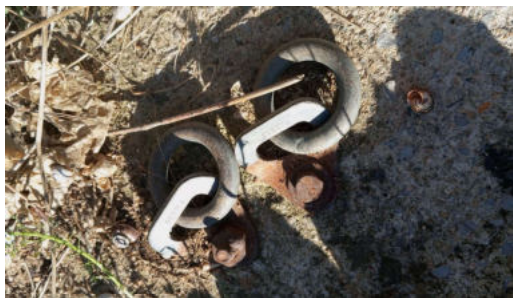
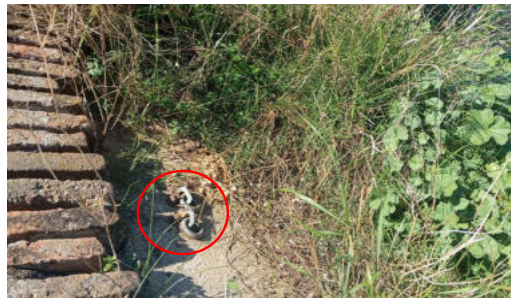
Anclajes numero 1 y 2

- ☐ El sistema inspeccionat és correcte.
- ☐ El sistema inspeccionat és correcte, però manca el certificat de revisió anual.
- ☒ El sistema inspeccionat no es correcte per obsolet o per degradació important i s'ha de reparar o substituir.
- ☐ No es troba o no existeix la instal·lació.

Los 5 anclajes son de la misma marca y estan en el mismo estado, parecen formar parte de una antigua linea de vida.

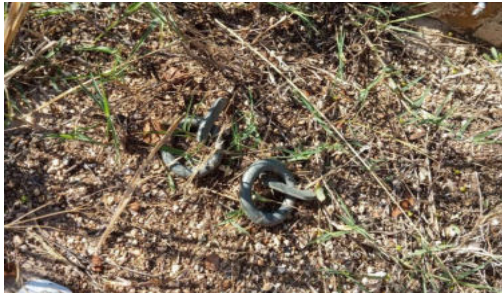
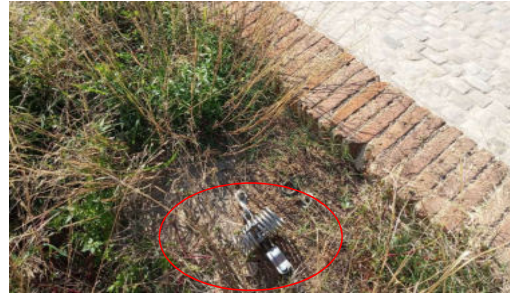
Anclajes numero 6 y 7

En general se encuentra en buen estado, faltaria revisarla anualmente.

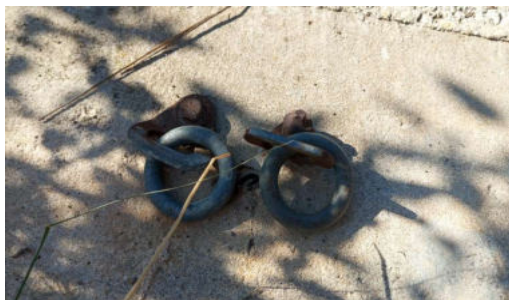
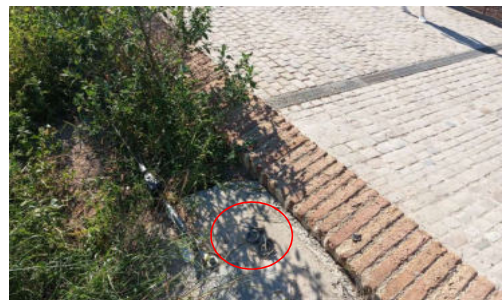
Anclajes numero 9 y 10

- ☐ El sistema inspeccionat és correcte.
- ☐ El sistema inspeccionat és correcte, però manca el certificat de revisió anual.
- ☒ El sistema inspeccionat no es correcte per obsolet o per degradació important i s'ha de reparar o substituir.
- ☐ No es troba o no existeix la instal·lació.

Se detectan dos puntos de anclaje en esta zona , deteriorados y que parecian formar parte antiguamente de una linea de vida que ya no existe.

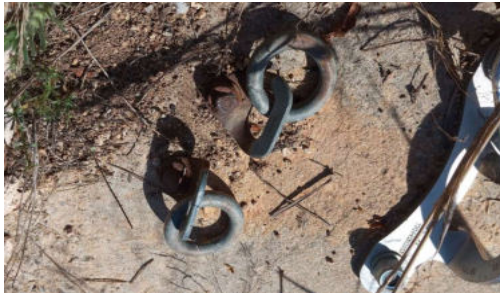
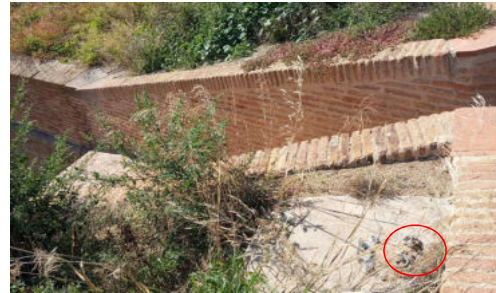
Anclajes numero 2 y 3

- ☐ El sistema inspeccionat és correcte.
- ☐ El sistema inspeccionat és correcte, però manca el certificat de revisió anual.
- ☒ El sistema inspeccionat no es correcte per obsolet o per degradació important i s'ha de reparar o substituir.
- ☐ No es troba o no existeix la instal·lació.

Los puntos de anclaje son anillas soldadas a la barandilla. NO tienen ningun tipo de dato ni pruebas realizadas.

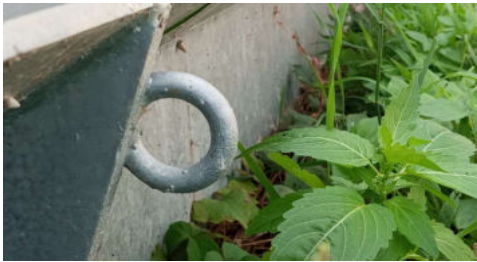
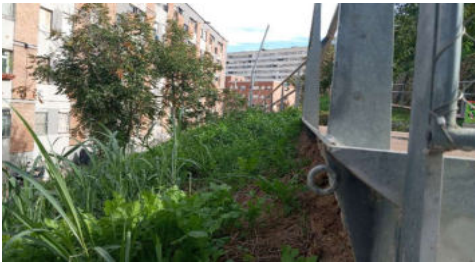
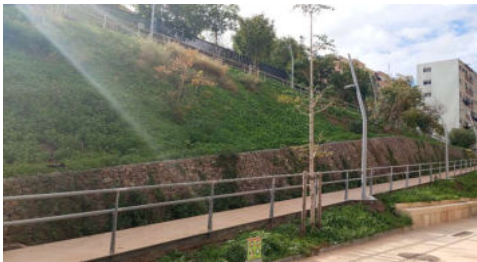
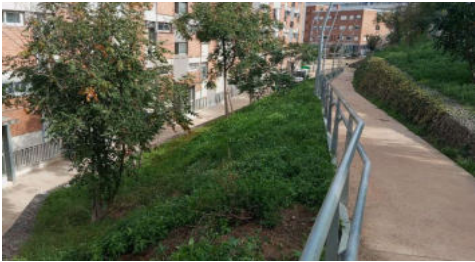
Hay un total de 35 anillas soldadas al perímetro de la barandilla que hacen las funciones de punto de anclaje. Todas estan en buen estado y galvanizadas.

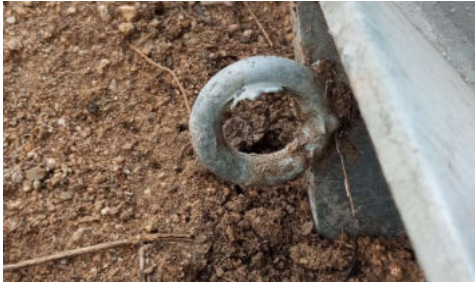
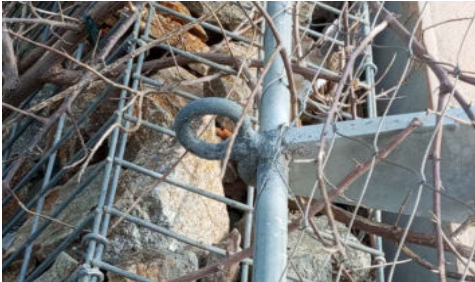
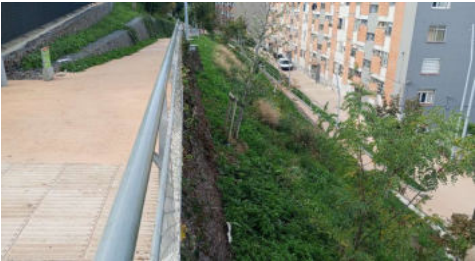
Hay un total de 14 anillas soldadas al perímetro de la barandilla que hacen las funciones de punto de anclaje. Todas estan en buen estado y galvanizadas.

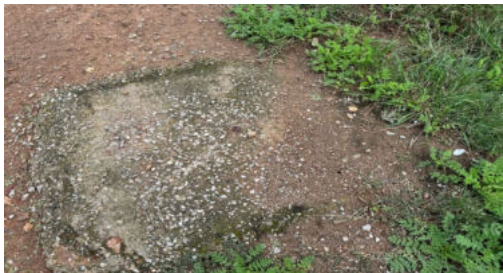
Punto sin anclaje 1

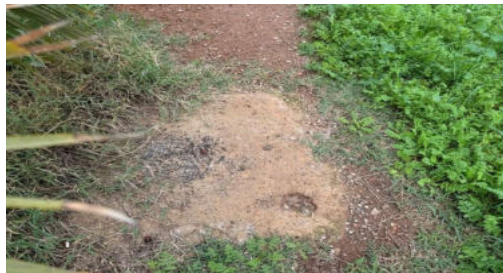
Punto sin anclaje 2

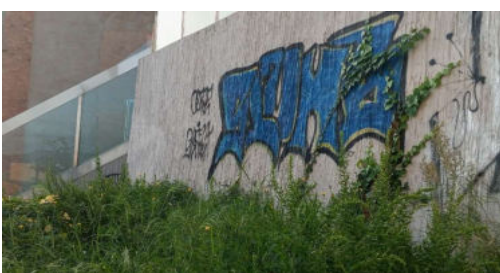
Los 6 anclajes son del mismo tipo, estan en buen estado pero no estan certificados.

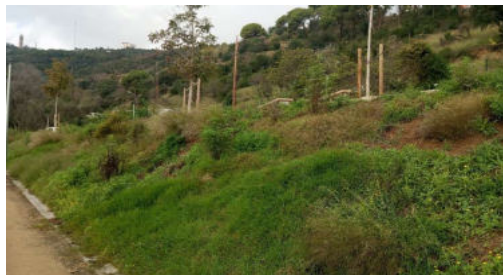
Los 13 puntos de anclaje, son del mismo modelo y estan en buen estado, pero no tienen ningun tipo de informacion o certificacion.

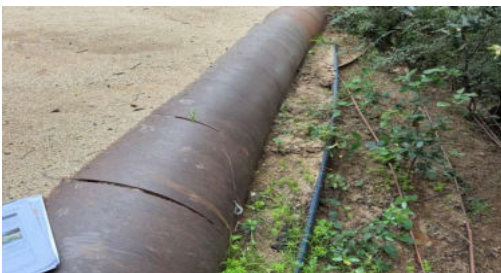
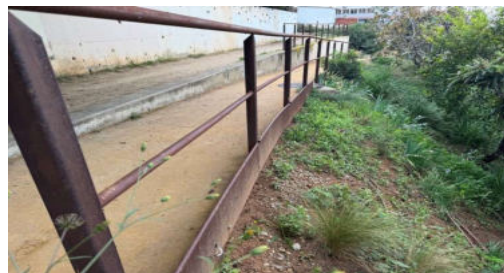
Se encuentran 8 anclajes en mal estado y 6 sustraídos a lo largo de la calle.

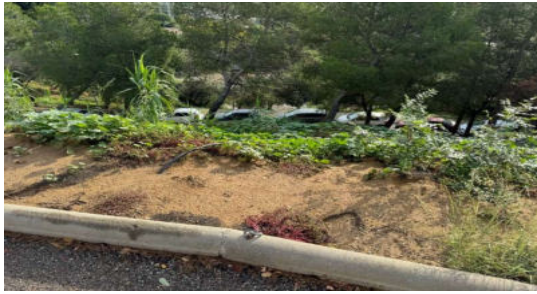
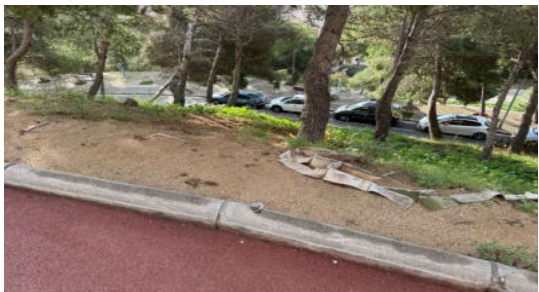
Se encuentran 3 anclajes, en mal estado, sin informacion ni certificacion.

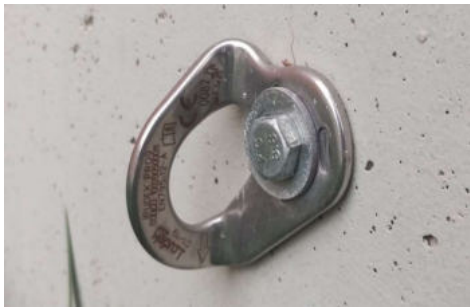
Anclaje numero 2 y 3

Los anclajes 2 y 3 son el mismo modelo y los mismos datos, en el mismo estado.
