PROJECTE TÈCNIC DE LES OBRES DE REHABILITACIÓ DE LES
PATOLOGIES DE LES FAÇANES I COBERTA DE LA
BIBLIOTECA CAN MARINER D'HORTA. BARCELONA

DISTRICTE D'HORTA- GUINARDÓ
RONDA GUINARDÓ 49, BARCELONA 08024

DESEMBRE 2023

DADES GENERALS. MEMÒRIA. AMIDAMENTS I PRESSUPOST. DOC. GRAFICA

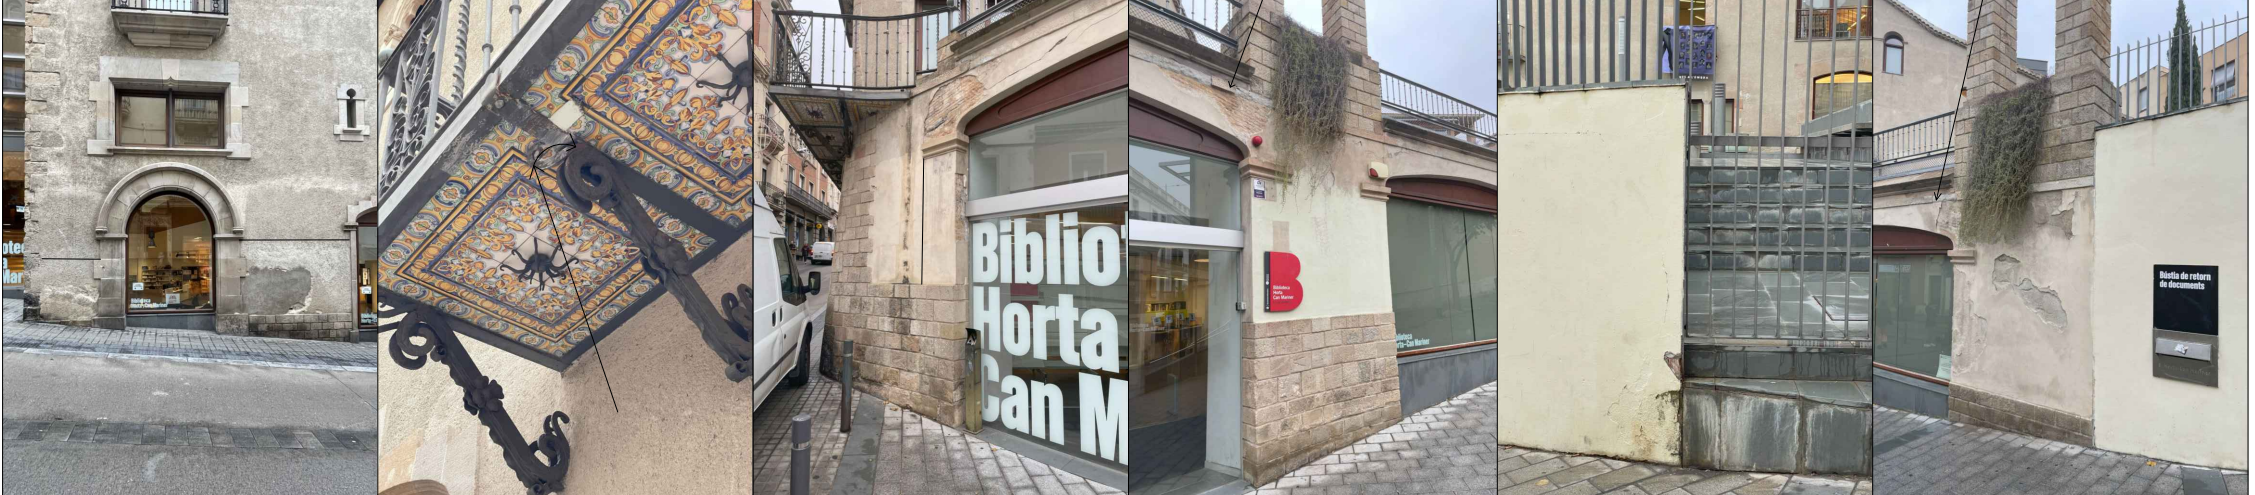
PAT. B3-B4
 Despreniment arrebossat original per oxidació de la pletina lateral.
Tractament:
 Passivar i pintar perfil. Repicat complet per posteriorment arrebossar amb morter de calç amb textura, granulometria i tonalitat similar a l'original.

PAT. B3-B4
 Despreniment arrebossat original per falta impermeabilització jardineres Planta 1
Tractament:
 Refer impermeabilització jardineres. Repicat complet per posteriorment arrebossar amb morter de calç amb textura, granulometria i tonalitat similar a l'original. Refer cornisa abuixardada.

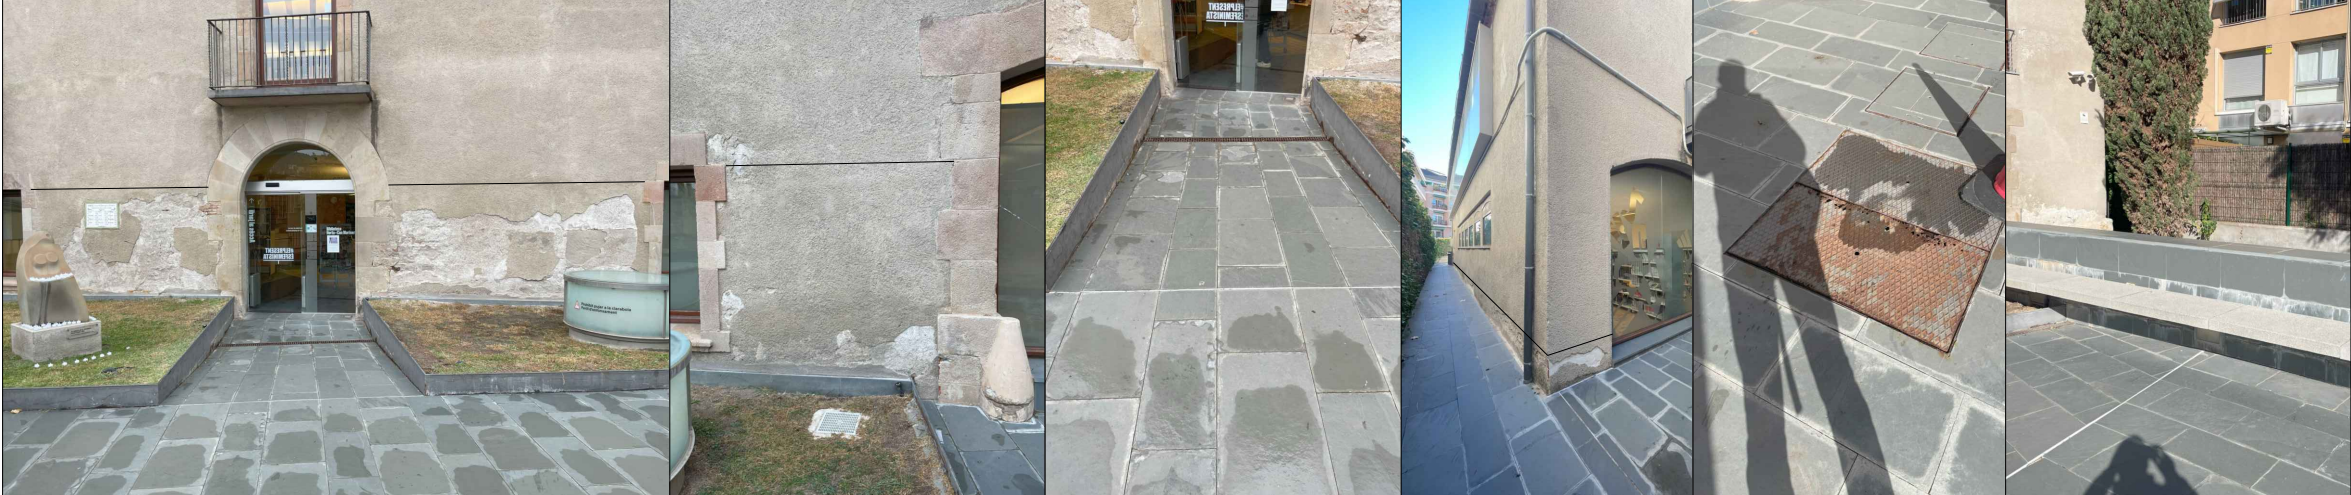
ACTUACIONS Planta Primera

PAT. P1
 Despreniment arrebossat original
Tractament:
 Repicat complet desde linea marcada per posteriorment arrebossar amb morter de calç amb textura, granulometria i tonalitat similar a l'original.

PAT. P8
 Oxidació tapa registre
Tractament:
 Substitució de la mateixa per trapa galvanitzada prelacada.

PAT. P7
 Aparició de sals a les peces de quarcita del mur
Tractament:
 Neteja a fons de la cara superficial i segellar juntes per evitar l'entrada d'aigua a l'interior.

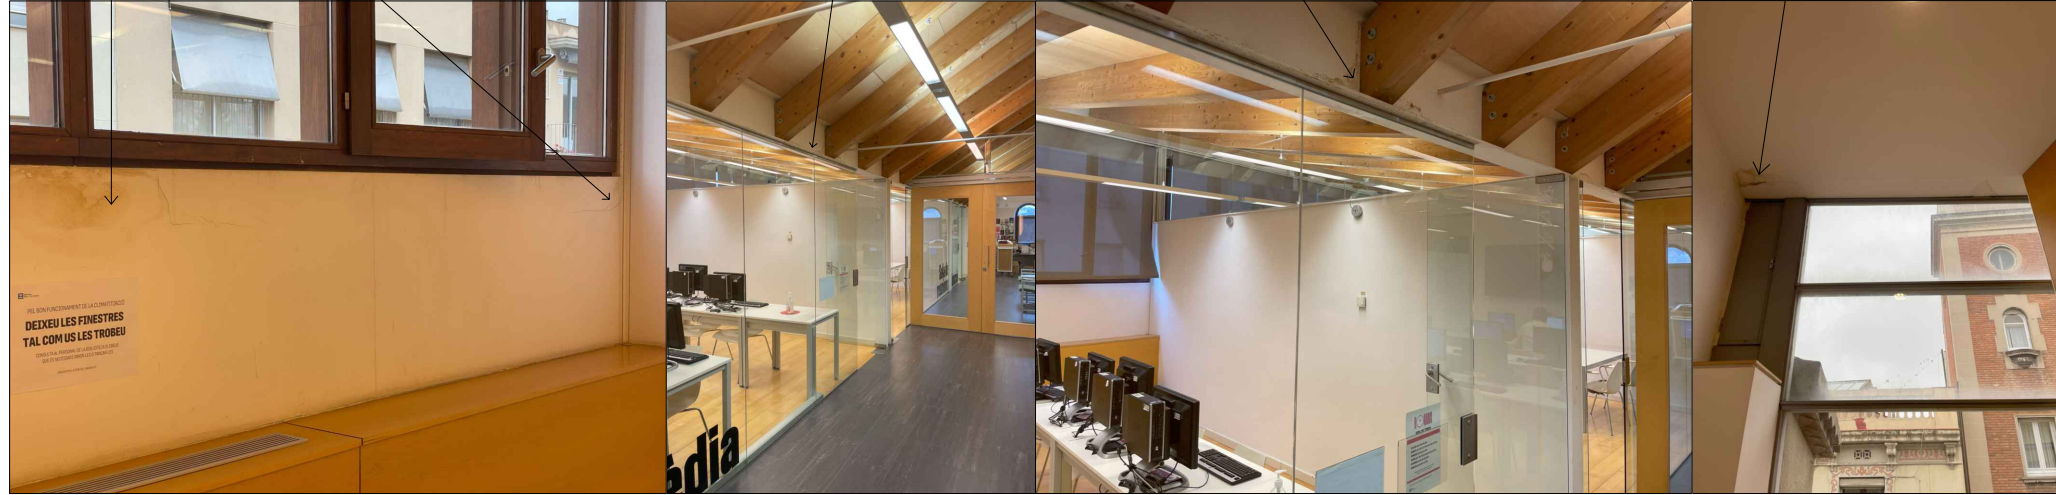
PAT. T2
 Goteres en la viga HEB 300
Tractament:
 Subsanan entrada aigua per canal coberta, raspar, netejar i tornar a pintar amb pintura RF 30 color blanc.

PAT. T3
 Aparició de humitat al sostre del finestral de l'escala
Tractament:
 Masillar, raspar i tornar a pintar

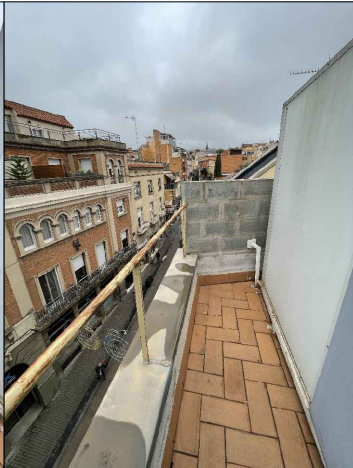
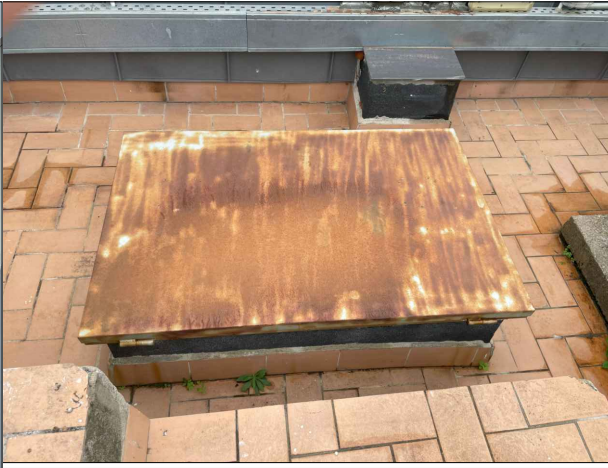
PAT. C5
 Oxidació tapa sortida a coberta
Tractament:
 Raspat i neteja de la tapa.
 Pintat amb dues capes d'imprimació i tres
 d'acabat.
 Gruix mínim 180micres.

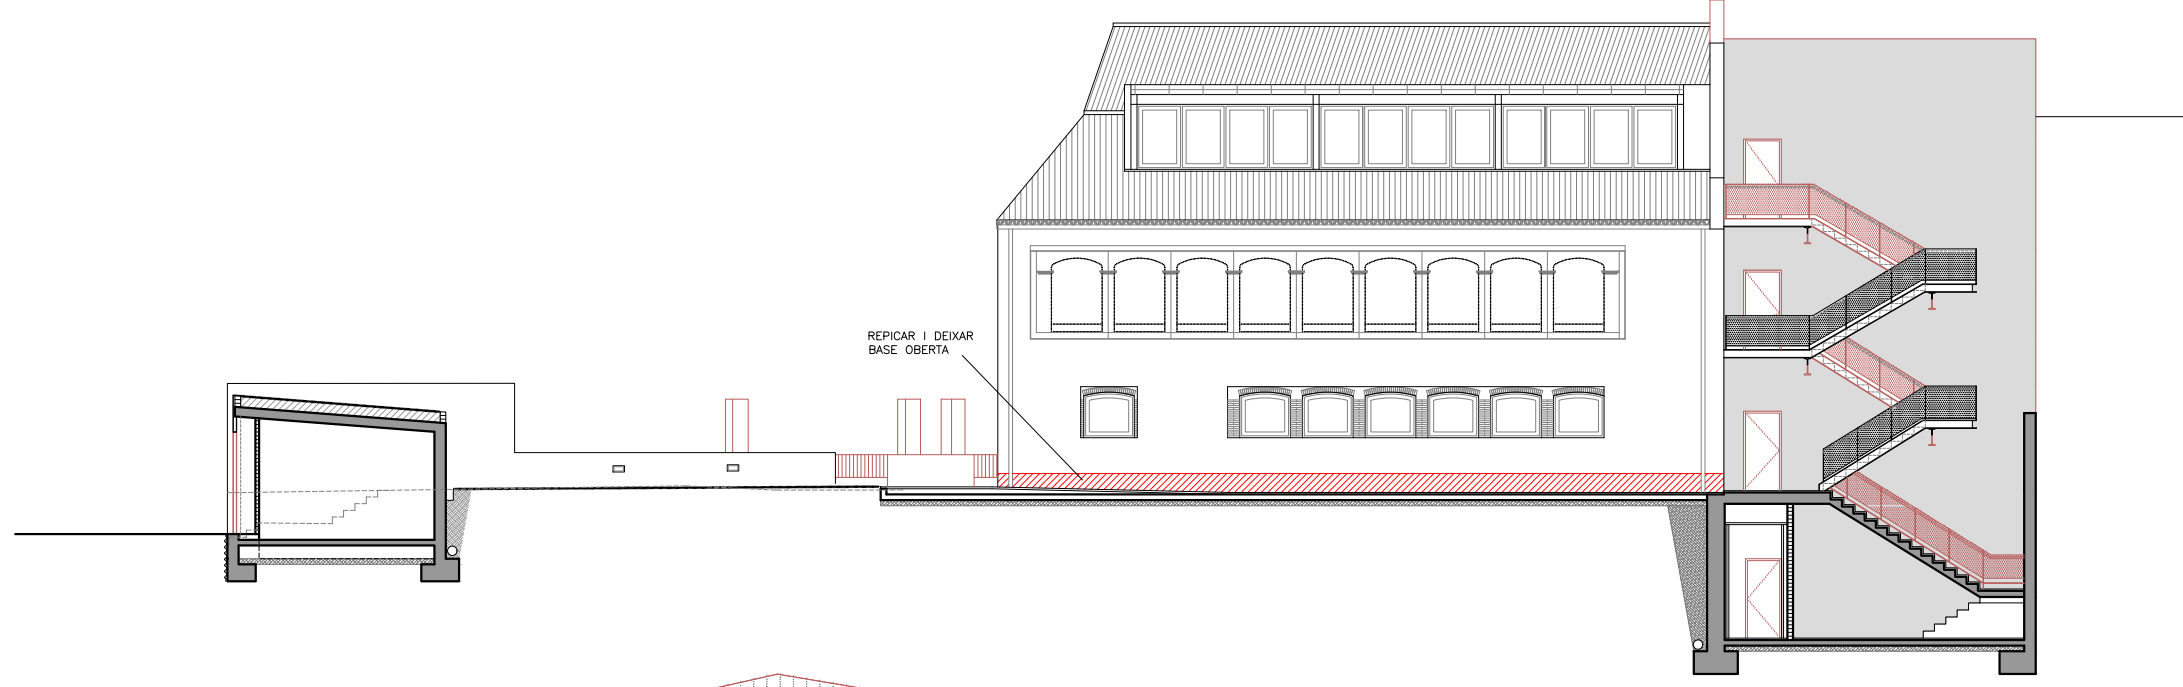
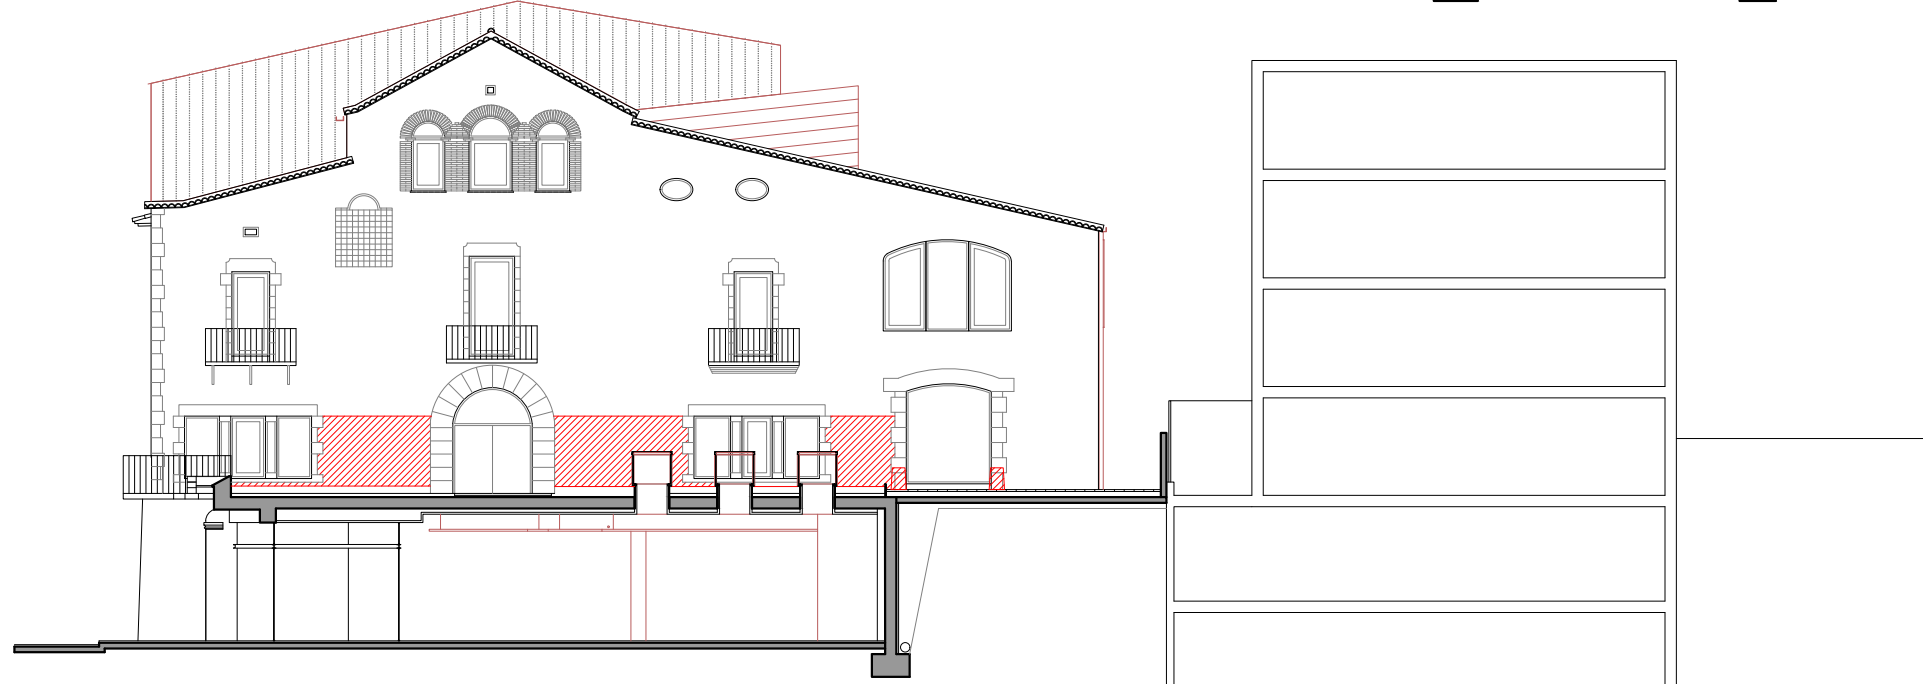
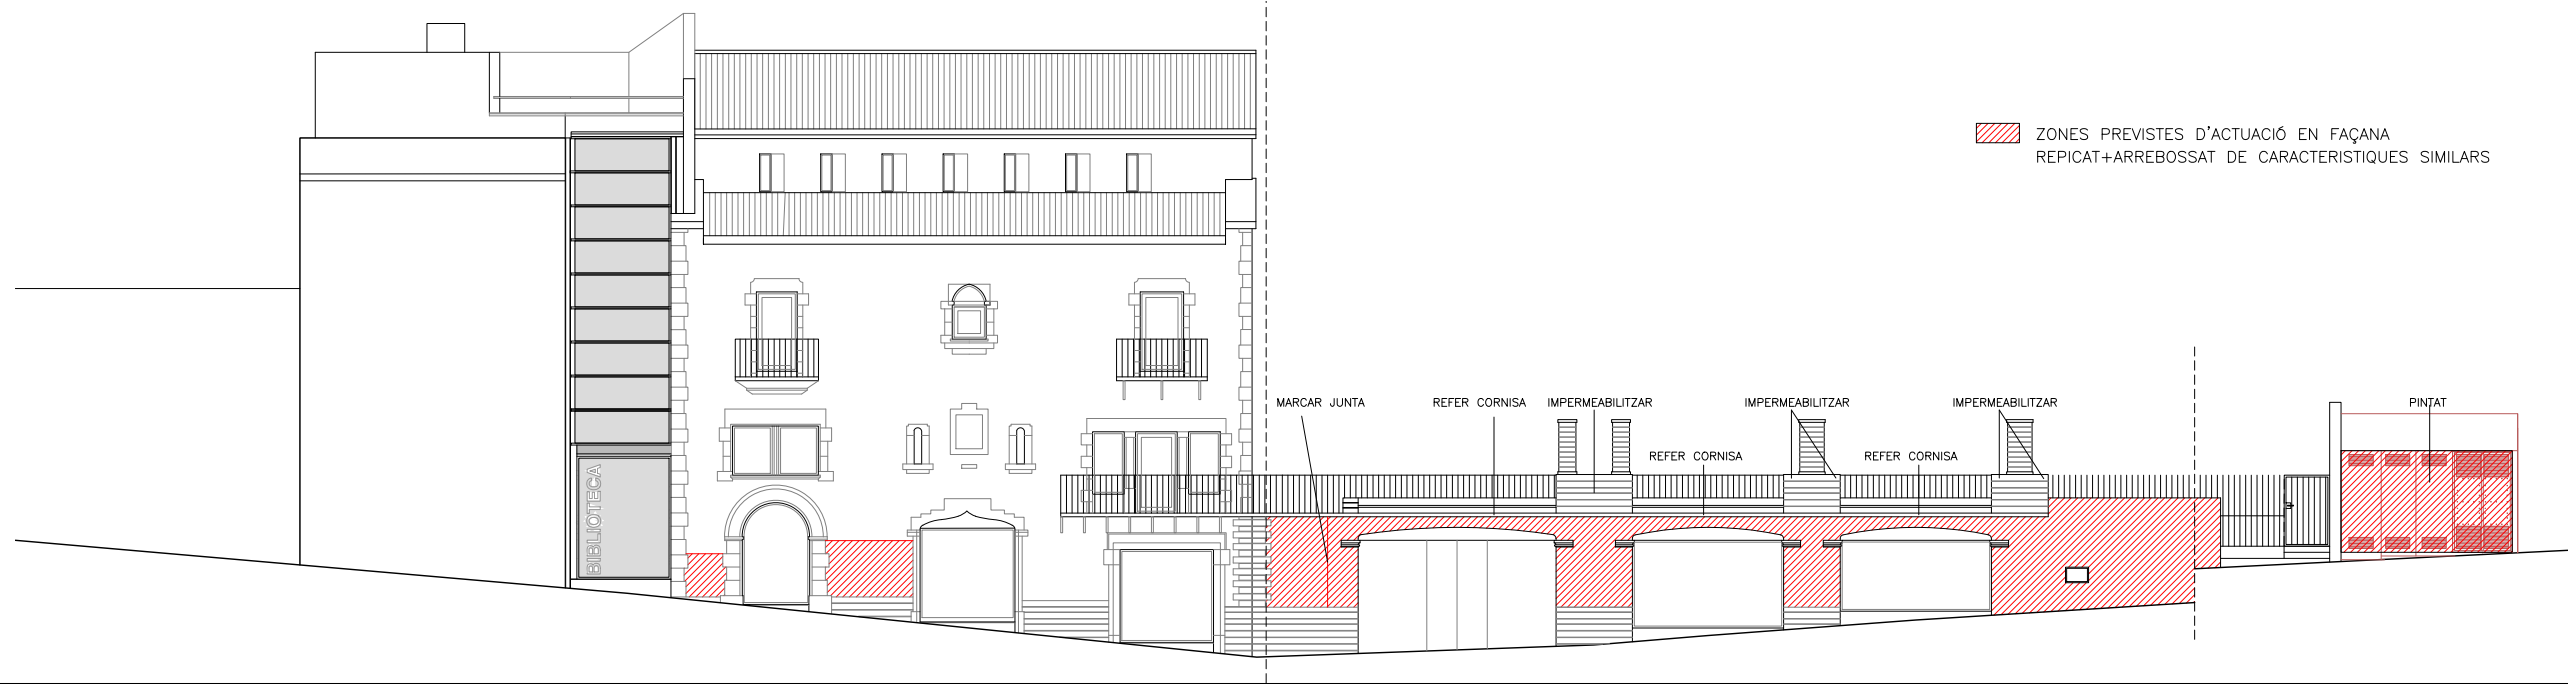
ZONES PREVISTES D'ACTUACIÓ EN FAÇANA
 REPICAT+ARREBOSSAT DE CARACTERÍSTIQUES SIMILARS
