## ESTUDI DE PATOLOGIES DE LA CORNISA I DE LA FAÇANA DEL CENTRE DE CULTURA POPULAR LA VIOLETA

### Memòria Valorada

Emplaçament: **Centre Cultural La Violeta – Carrer Maspons 6 cantonada carrer Sant Joaquim 8-12. Barri de la Vila de Gràcia, Districte de Gràcia – 08012 Barcelona**

Data: Desembre 2024

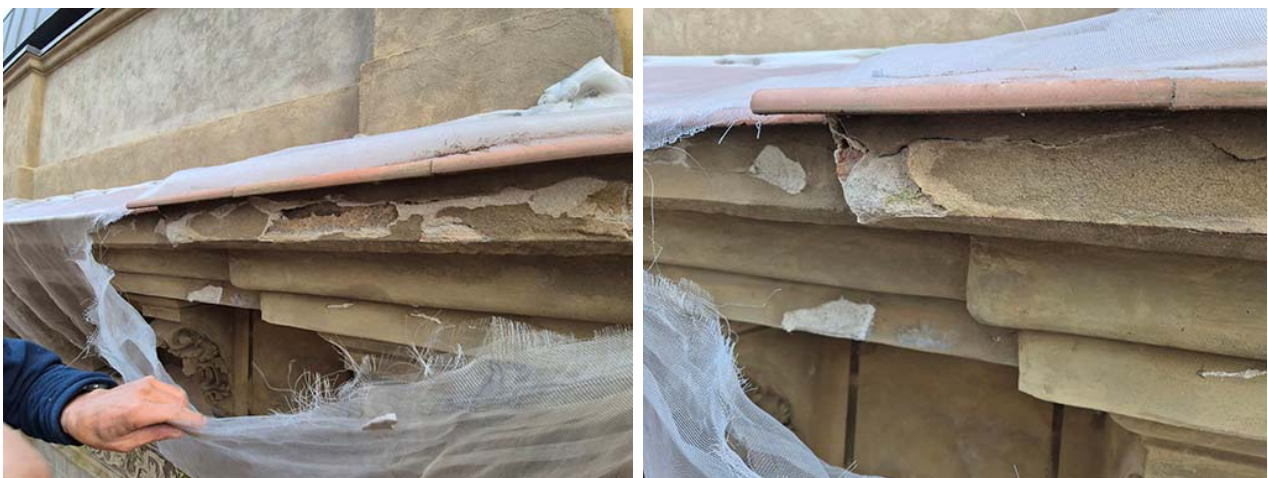
Eix 1

Les diferents impostes de la cornisa estan formades per materials diversos, bé de pedra, bé de maó massís, i estan estucats contínuament amb un morter de calç. Es aquest morter el que s'ha pogut observar que, especialment en la imposta superior, formada per una filada de maó massís, està en molt mal estat. De fet, a més del tros que ja va caure en la cantonada entre les dues façanes, la inspecció ha pogut observar petits despreniments en diversos llocs i s'han pogut retirar diversos bocins sense fer servir eines, només amb la ma.

Tot i que la part malmesa és la corresponent a la imposta superior, entenem que la reparació ha d'estendre's a tota la zona del voladís superior. En total es tracta d'una zona de 40 cm de desenvolupament, estes al llarg de 30 metres en la façana de Sant Joaquim i 12,5 en la de Maspons.

Es farà un tall amb radial per separar de la part a conservar, es repicarà el conjunt i es restituirà amb dues capes de morter de calç hidràulica, una gruixuda i una fina d'acabat, acolorida en massa amb pigments minerals, d'acord a l'estudi de color.

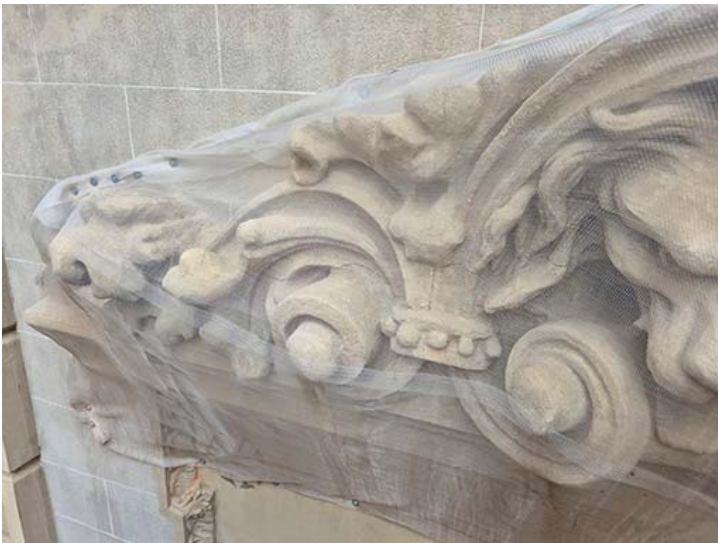
Frontó eix façana Sant Joaquim

Ja en la primera inspecció de l'edifici que va motivar l'adopció de mesures preventives, emmallant la cornisa, es va observar que l'element escultòric situat al frontó sobre la llinda del buit central de la façana del carrer Sant Joaquim estava esquerdat. En aquell moment es va procedir a protegir-lo.

En la inspecció realitzada no s'ha comprovat aquest frontó que tingui moviment. Si té diverses esquerdes en la seva part esquerra que caldrà segellar.

Es segellaran les fissures que es detectin en l'àmbit d'actuació (al frontó de Sant Joaquim, dels forats d'instal·lacions del balcó, l'esquerda diagonal en la cantonada) amb aplicació de beurada de morter de calç hidràulica i tenyida en massa fins reomplir-les completament.

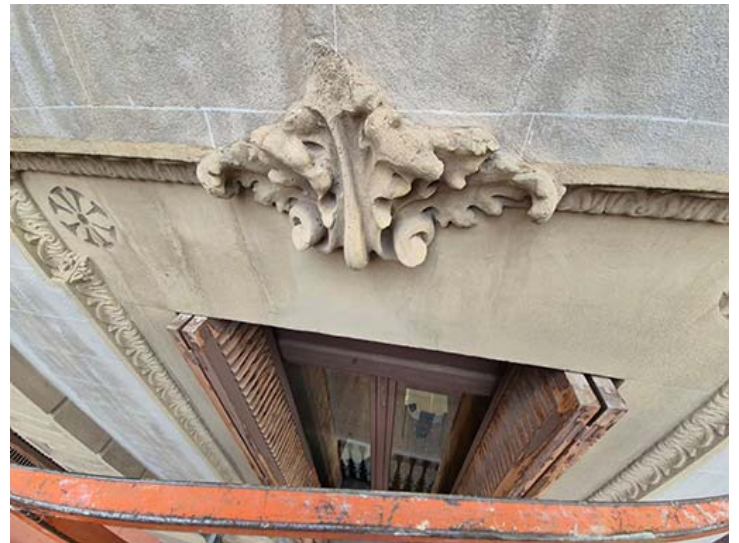
Finestra P1 Eixos 3-4

S'han repassat no extensivament altres elements escultòrics de la façana, sense que s'hagi detectat cap esquerda. Sí s'ha observat que hi ha una peça esculpida amb motius vegetals en el centre de la llinda de les finestres de planta primera que va perdre part de la fulla central, en la peça situada entre els eixos 3 i 4

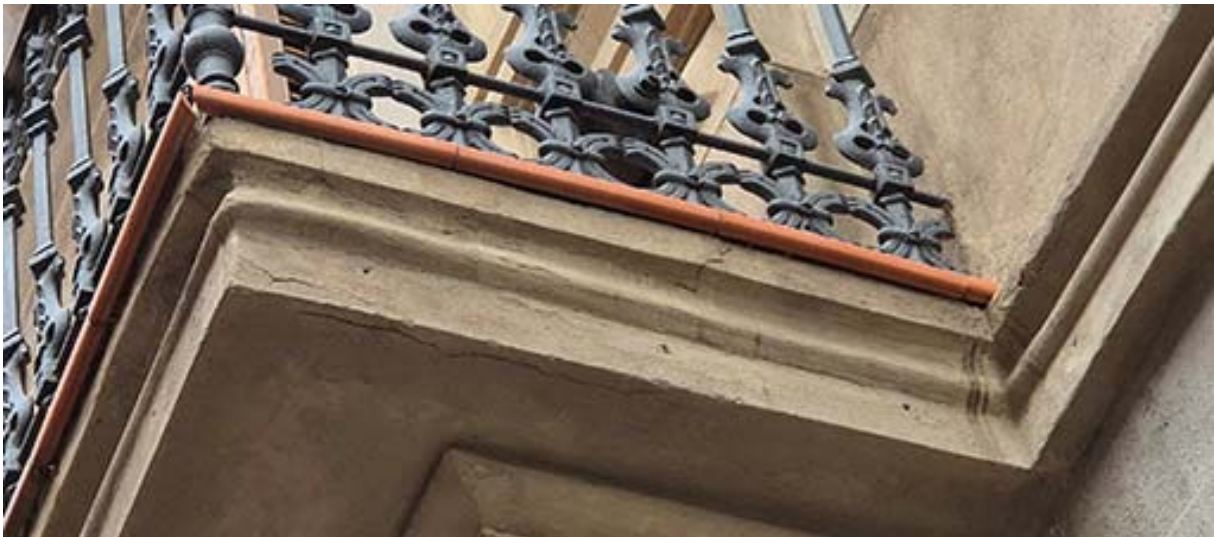
Balcó carrer Sant Joaquim

En el moment de fer la inspecció hem observat una esquerda longitudinal al llarg de tot el costat dret del balcó del carrer Sant Joaquim. Aprofitant la plataforma elevadora hem examinat l'esquerda i hem pogut retirar manualment part del material. Sota seu hem vist una perfil metàl·lic, de manera que podem suposar que aquests balcons estan formats per una estructura metàl·lica de suport entre la que hi ha disposades capes de ceràmica, i tot ell està revestit amb morter de calç. Al balcó del carrer Maspons també hem observats punts esquerdatats que probablement corresponen al cap de les bigues metàl·liques. Informats els tècnics del districte, s'ha decidit posar malla de protecció en aquests balcons.

Adicionalment, s'observa que el paviment dels balcons, format per una rajola ceràmica superposada, al paviment original, no està correctament beurat, de manera que les juntes entre peces queden obertes, facilitant les infiltracions en la llosa.

A l'igual que en el cas de la cornisa, cal preveure el repicat del cantell del balcó, en aquest cas només en totes les parts on es vegin fissures, grans o petites. Caldrà arribar fins al perfil metàl·lic, l'oxidació del qual ha generat la fissura, netejar-lo i passivar-lo. Addicionalment caldrà preveure el reforç dels perfils, en cas de pèrdua de secció significativa, suplementant-los amb passamans. S'haurà de reconstruir el perfil del balcó amb dues capes de morter de calç hidràulica, una gruixuda i una fina d'acabat, acolorida en massa amb pigments minerals, d'acord a l'estudi de color.

Cal preveure també la impermeabilització del paviment del balcó, per assegurar que aquells perfils metàl·lics on no s'arribi la reparació no continuïn oxidant-se per infiltracions des de la seva part superior. En aquest sentit, l'actual paviment dels balcons és una capa de rajola catalana afegida a sobre del paviment original. Com hem comentat, el beurat del paviment és insuficient i, a més, aquest paviment entra en clar conflicte amb la barana metàl·lica, els recolzaments de la qual queden embeguts en el paviment.

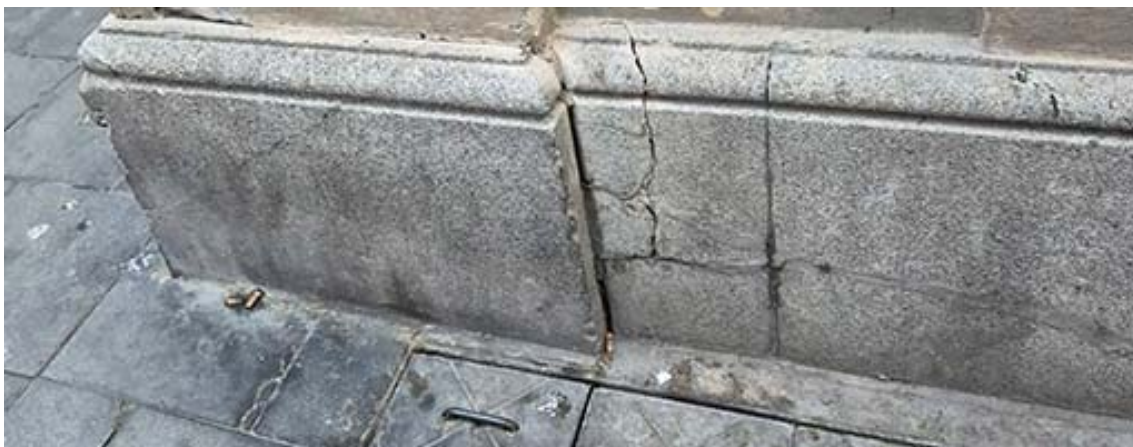
La franja de contacte amb el terra de la façana és un sòcol de pedra. Presenta diverses esquerdes puntuals, especialment en la cantonada. En aquest punt hi ha una arqueta de telecomunicacions tipus D de telefònica. Sembla factible que en el procés de construcció de l'arqueta, o d'urbanització del carrer, s'hagi danyat el sòcol, ja que en aquest punt sembla que la pedra està separada de la seva posició original.

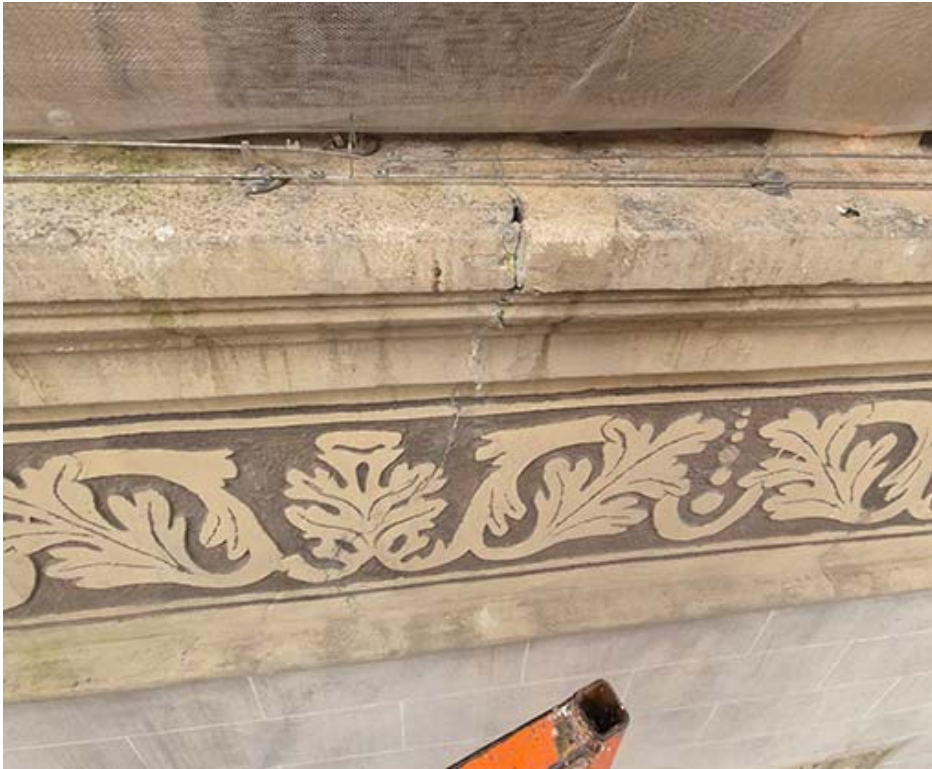
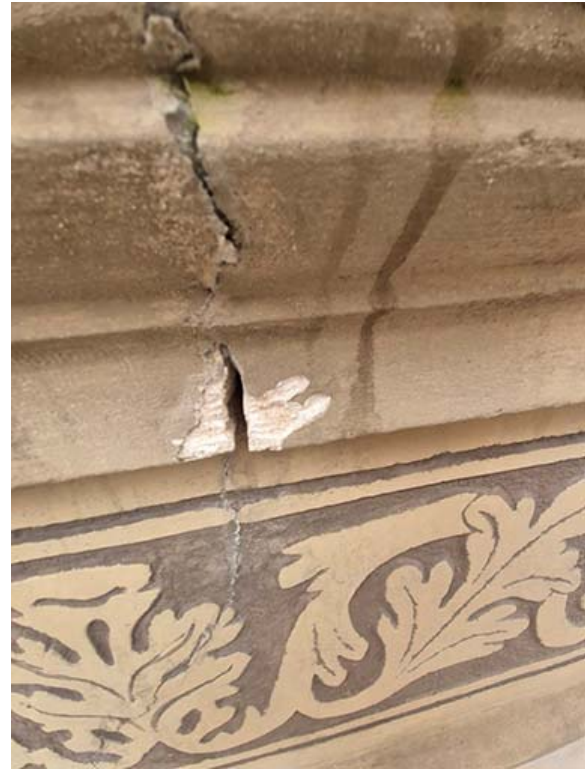
A sobre de la finestra de planta primera entre l'eix 7 i 8, a la cantonada, s'ha observat una esquerda diagonal que ha arribat fins el fris esgrafiat i l'ha trencat.

En el cas de l'esquerda diagonal mencionada a la part superior de la façana de Sant Joaquim prop de la cantonada, es col·locarà un fissuròmetre prèviament a l'obra per

controlar que es tracta d'una fissura antiga i sense moviment. Si és el cas, es segellarà com la resta de fissures. Si es detecta que es tracta d'una fissura activa es preveurà un cosit metàl·lic per l'interior.

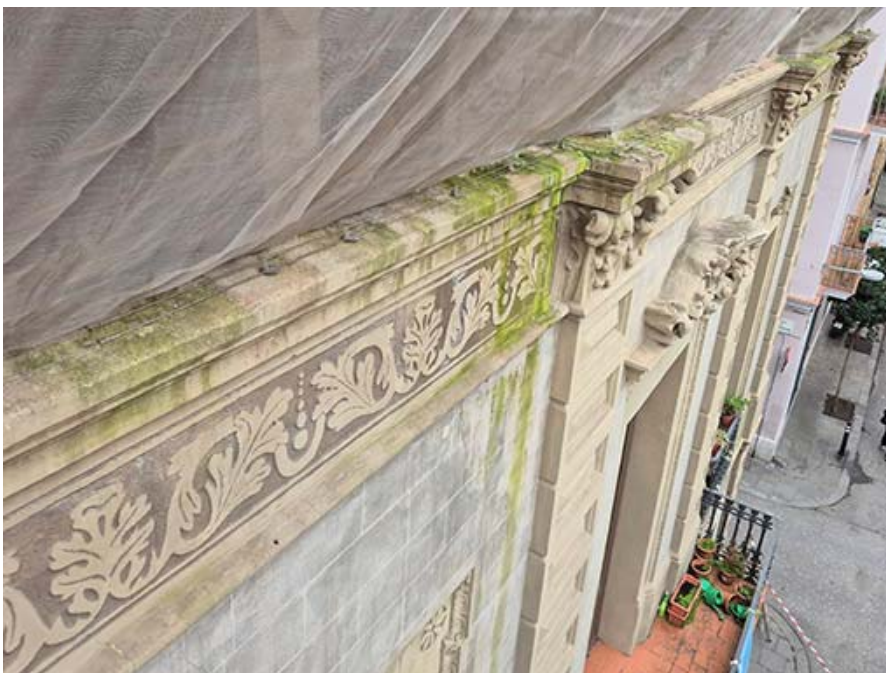
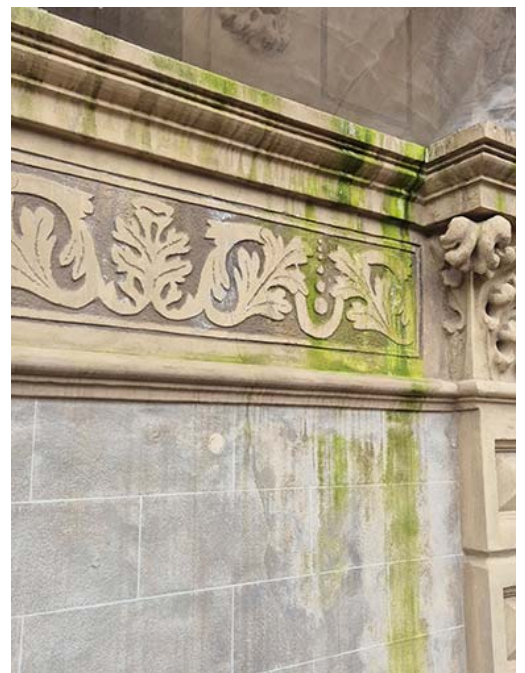
Façana carrer Maspons

A sobre del fris esgrafiat hi ha una superfície horitzontal reenfonçada d'uns 14 cm, que coincideix amb la part superior dels capitells de les pilastres. En aquesta superfície, en particular en la façana del carrer de Maspons, orientat a nord-oest, s'acumula aigua i ha generat el creixement de verdets que rellisca per la façana i taca l'esgrafiat.

S'aplicarà un hidrofugant transparent incolor sense siloxans, tipus Sikagard 790, en dues capes, a la part horitzontal de la cornisa situada sobre els esgrafiats per preveure en la mida del possible la repetició de les floridures.

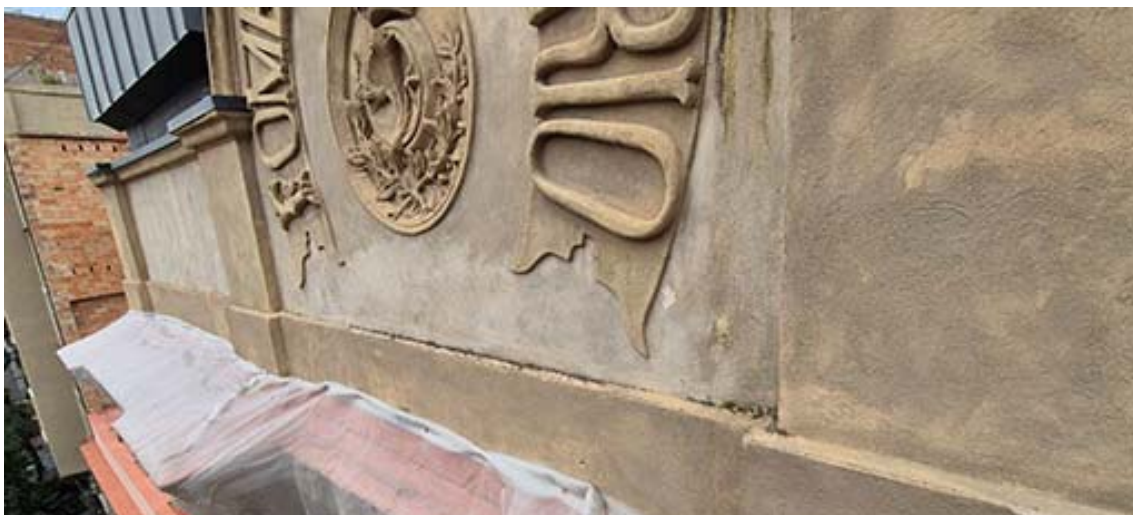
La barana d'obra sobre la cornisa està dividida seguin l'ordre de les pilastres inferiors i, a més a més, té un pla inferior avançat a mode de sòcol i un de superior enretirar. Entre aquests dos plans hi ha una mitja canya que puntualment (eix del carrer Maspons) ha desaparegut, de manera que s'hi acumula l'aigua.

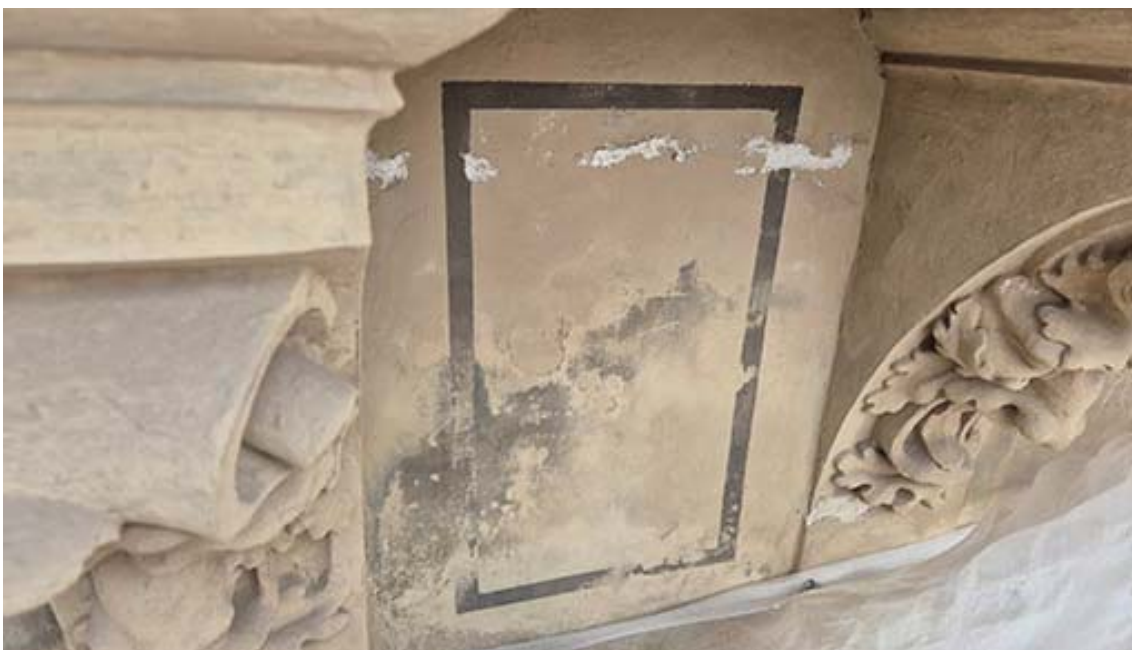
Eix 3-4

Molt especialment, a la zona sota la cornisa s'ha acumulat brutícia i han sortit eflorescències que han generat la pèrdua de definició de les decoracions pintades.

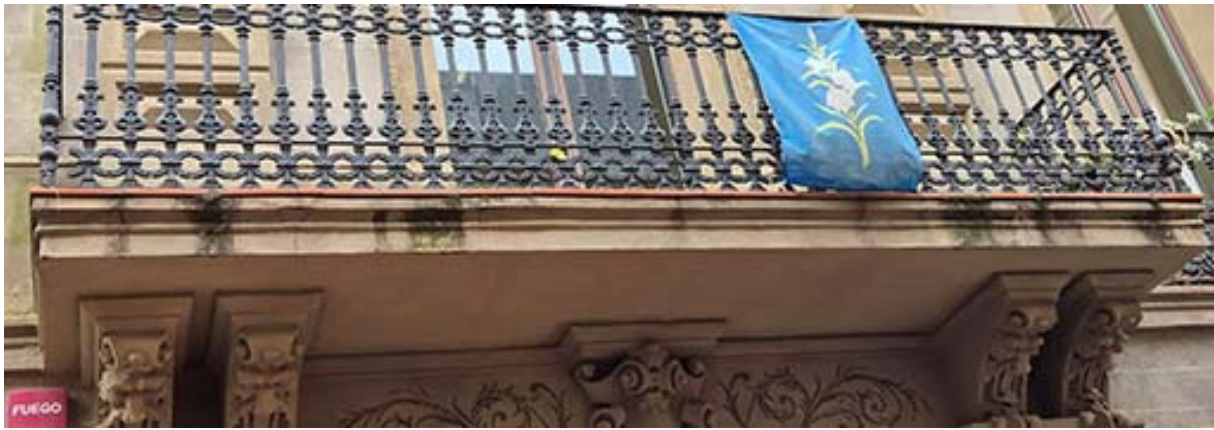
Balcó carrer Maspons

En el moment de fer la inspecció hem observat una esquerda longitudinal al llarg de tot el costat dret del balcó del carrer Sant Joaquim. Aprofitant la plataforma elevadora hem examinat l'esquerda i hem pogut retirar manualment part del material. Sota seu hem vist una perfil metàl·lic, de manera que podem suposar que aquests balcons estan formats per una estructura metàl·lica de suport entre la que hi ha disposades capes de ceràmica, i tot ell està revestit amb morter de calç. Al balcó del carrer Maspons també hem observats punts esquerdatats que probablement corresponen al cap de les bigues metàl·liques. Informats els tècnics del districte, s'ha decidit posar malla de protecció en aquests balcons.

Adicionalment, s'observa que el paviment dels balcons, format per una rajola ceràmica superposada, al paviment original, no està correctament beurat, de manera que les juntes entre peces queden obertes, facilitant les infiltracions en la llosa.

A l'igual que en el cas de la cornisa, cal preveure el repicat del cantell del balcó, en aquest cas només en totes les parts on es vegin fissures, grans o petites. Caldrà arribar fins al perfil metàl·lic, l'oxidació del qual ha generat la fissura, netejar-lo i passivar-lo. Addicionalment caldrà preveure el reforç dels perfils, en cas de pèrdua de secció significativa, suplementant-los amb passamans. S'haurà de reconstruir el perfil del balcó amb dues capes de morter de calç aèria, una gruixuda i una fina d'acabat. Es pintarà el conjunt amb veladures, d'acord a l'estudi de color.

Addicionalment, cal preveure la impermeabilització del paviment del balcó, per assegurar que aquells perfils metàl·lics on no s'arribi la reparació no continuïn oxidant-se per infiltracions des de la seva part superior. En aquest sentit, l'actual paviment dels balcons és una capa de rajola catalana afegida a sobre del paviment original. Com hem comentat, el beurat del paviment és insuficient i, a més, aquest paviment entra en clar conflicte amb la barana metàl·lica, els recolzaments de la qual queden embeguts en el paviment.

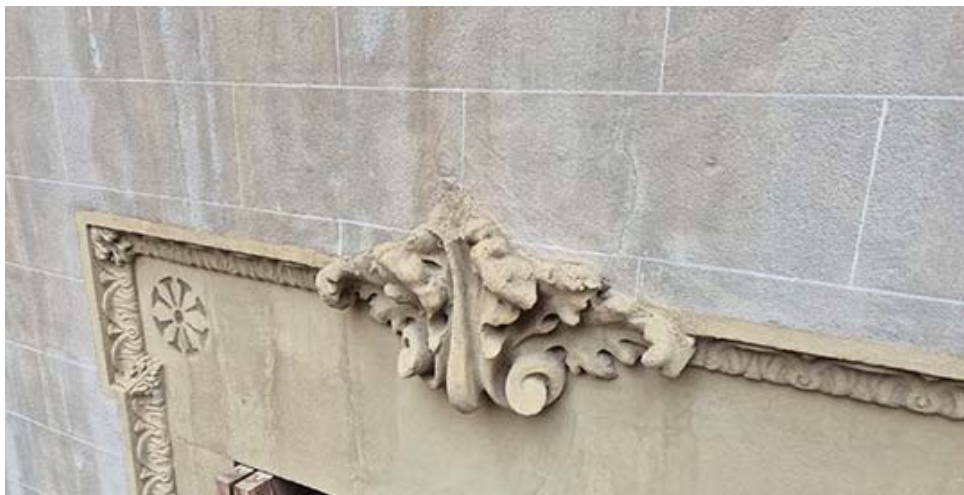
## 7. Fissures en parament, amb separacions puntuals del suport.

Durant la inspecció realitzada s'ha anat comprovant el contacte entre l'estuc de calç i el suport d'obra, especialment en aquells llocs on s'han observat petites fissures. Aquestes coincideixen en particular a sobre de les llindes de les finestres de planta primera, i aquí s'ha detectat separacions del revestiment, en particular entre l'eix 3 i 4.

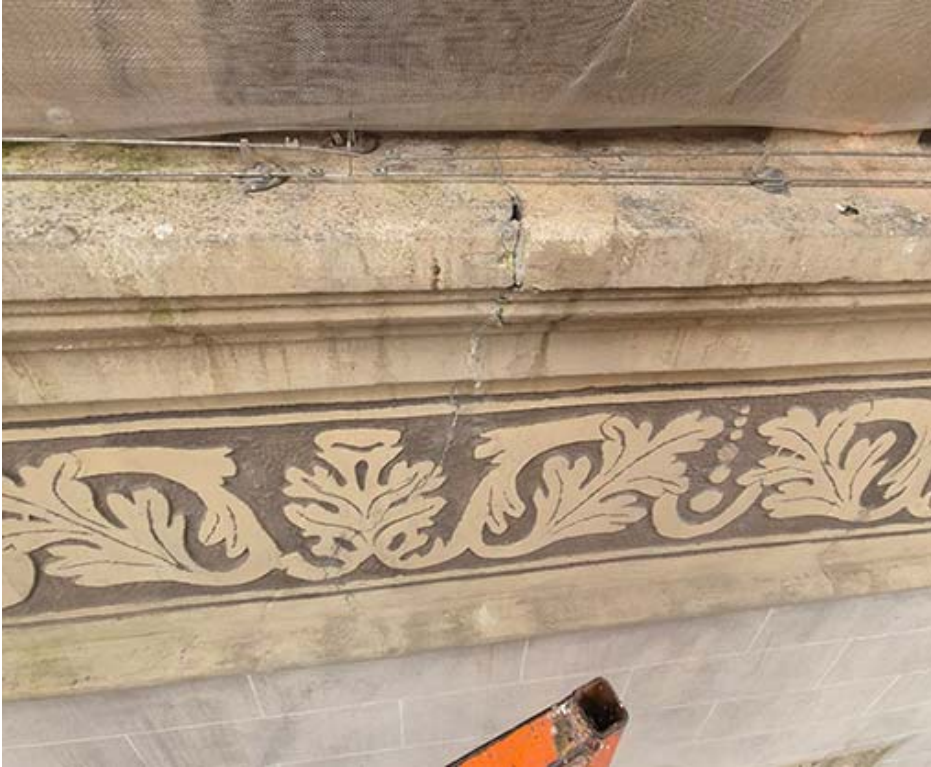
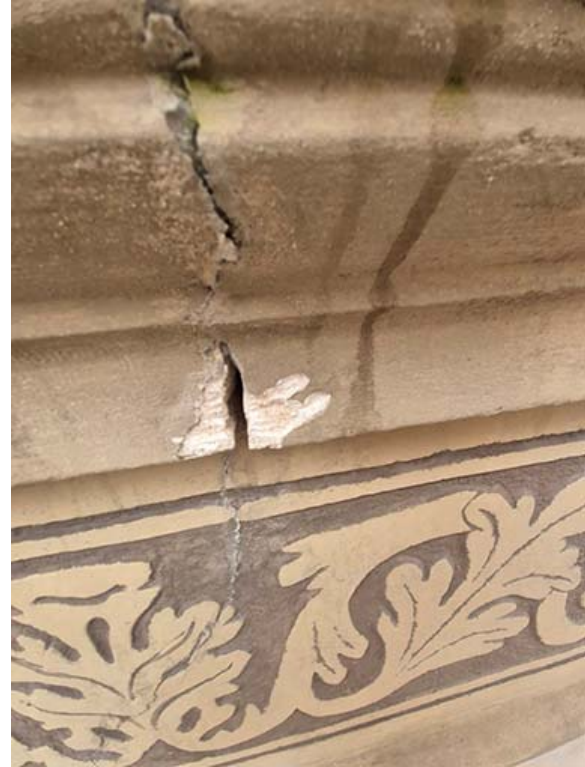
### 8. Esquerda diagonal en fris esgrafiat a la cantonada.

A sobre de la finestra de planta primera entre l'eix 7 i 8, a la cantonada, s'ha observat una esquerda diagonal que ha arribat fins el fris esgrafiat i l'ha trencat.

En el cas de l'esquerda diagonal mencionada a la part superior de la façana de Sant Joaquim prop de la cantonada, es col·locarà un fissuròmetre prèviament a l'obra per controlar que es tracta d'una fissura antiga i sense moviment. Si és el cas, es segellarà com la resta de fissures. Si es detecta que es tracta d'una fissura activa es preveurà un cosit metàl·lic per l'interior.

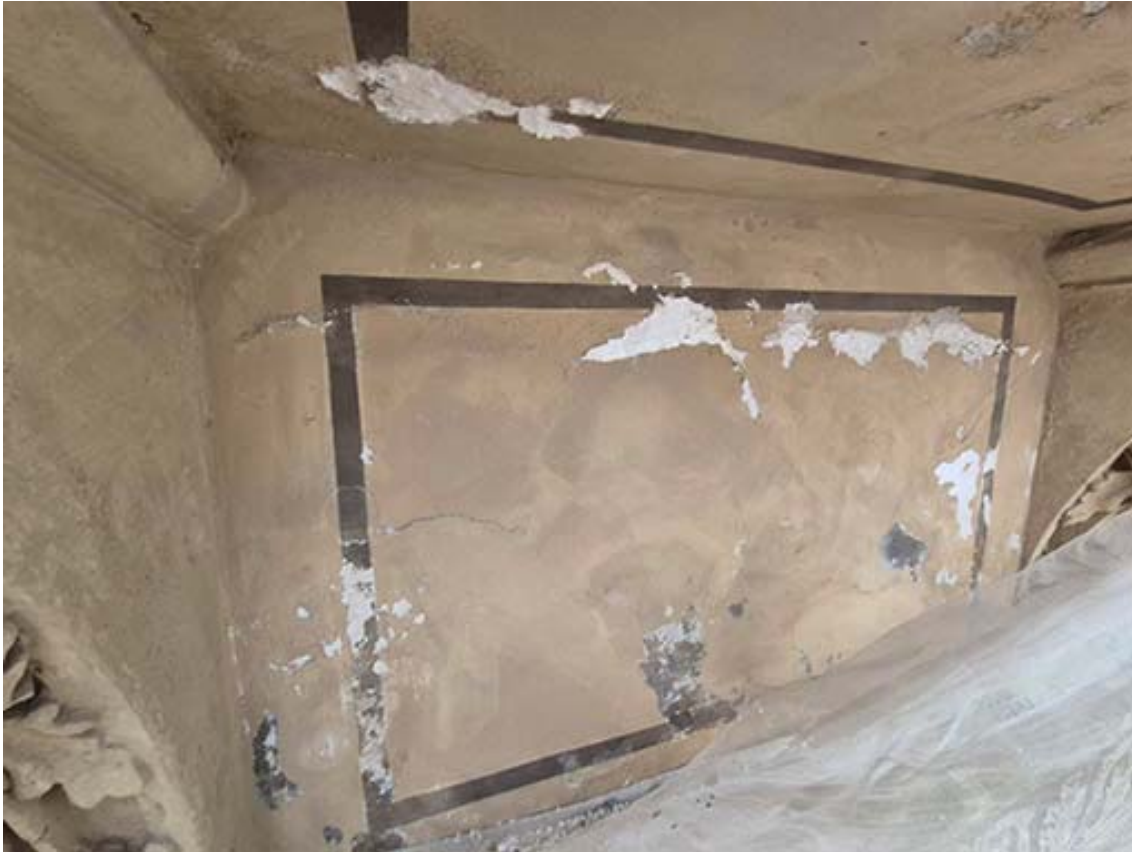
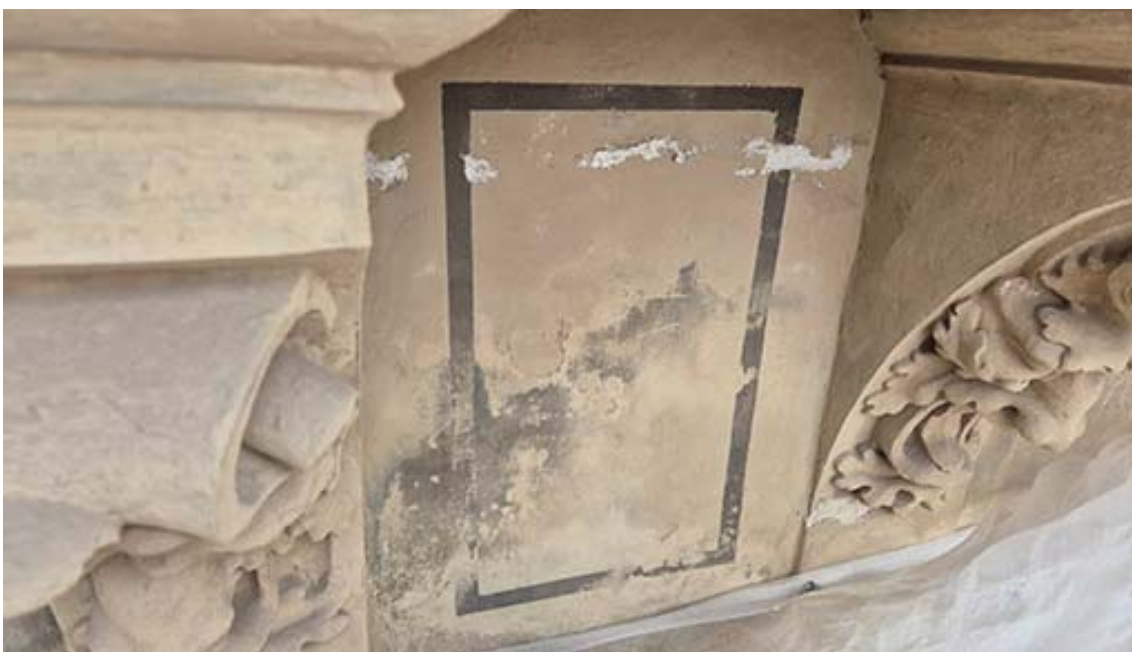
El pla de façana en general té un cert nivell de brutícia que demana una neteja generalitzada.

Molt especialment, a la zona sota la cornisa s'ha acumulat brutícia i han sortit eflorescències que han generat la pèrdua de definició de les decoracions pintades.

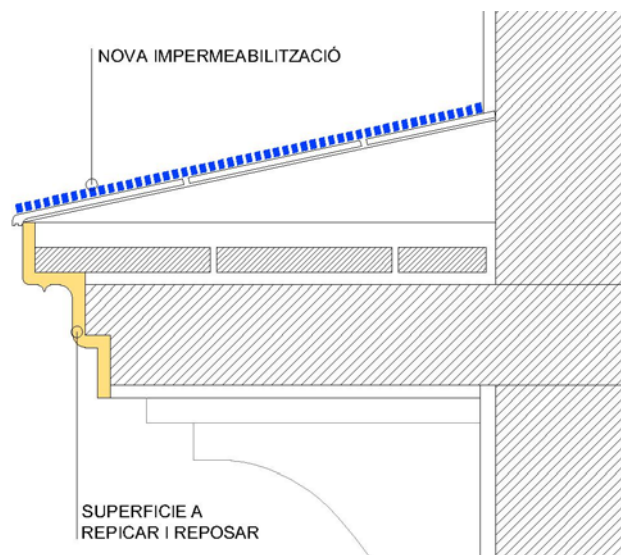
La cornisa està protegida en l'actualitat per una capa de rajola catalana de protecció acabada per una peça amb doble goteró. Es tracta, molt probablement, d'un afegit de les obres de remunta de la segona planta. La seva impermeabilització sembla deficient i infiltracions a través dels junts podrien haver accelerat la degradació de la cornisa. Es proposa realitzar una cala i, en funció del que es descobreixi, es valora l'enderroc de la rajola, la col·locació de una làmina impermeable de polipropilè tipus Schlüter-Ditra i reposar l'acabat ceràmic.

Tot i que la part malmesa és la corresponent a la imposta superior, entenem que la reparació ha d'estendre's a tota la zona del voladís superior. En total es tracta d'una zona de 40 cm de desenvolupament, estes al llarg de 30 metres en la façana de Sant Joaquim i 12,5 en la de Maspons.

Es farà un tall amb radial per separar de la part a conservar, es repicarà el conjunt i es restituirà amb dues capes de morter de calç aèria, una gruixuda i una fina d'acabat. Es pintarà el conjunt amb veladures, d'acord a l'estudi de color.

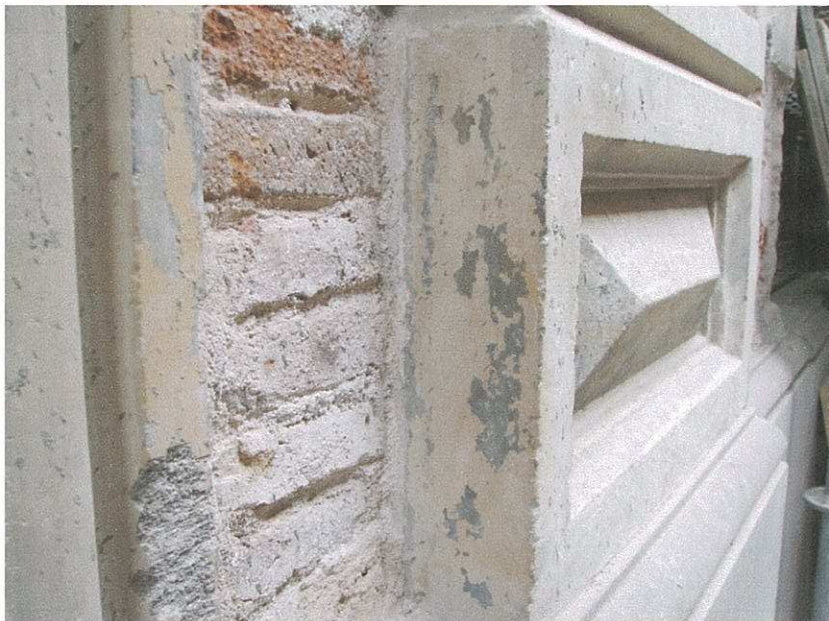
Fotografia del SPP, on es veuen els maons i el gruix de la separació de les juntes de morter, després d'eliminar els morters sobreposats. Part inferior de la façana.

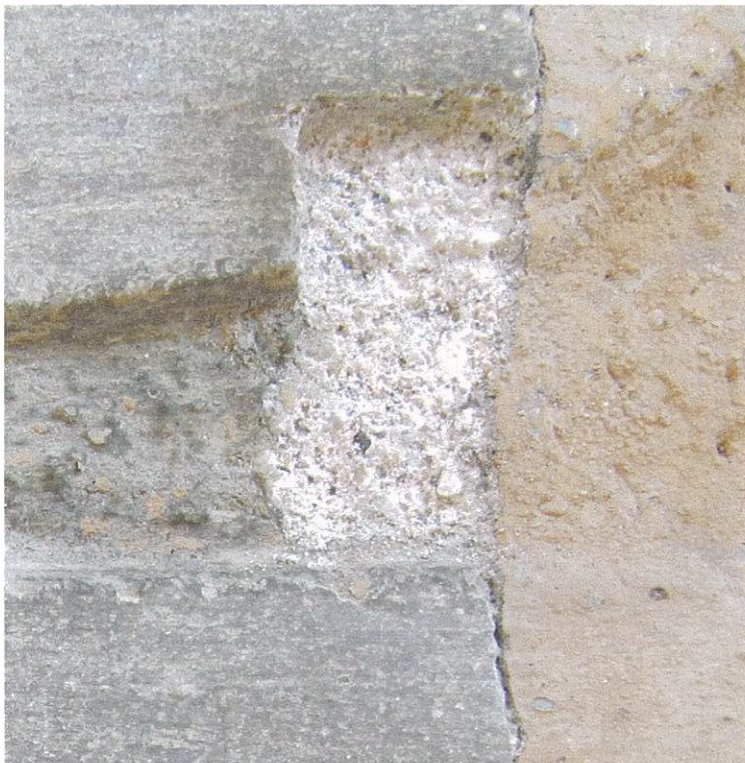
Fotografia de detall del sondatge 20, realitzat en un fragment de fris, on veiem que el morter MB està com a base i com a superfície d'acabat del esgrafiati de les zones rascades.

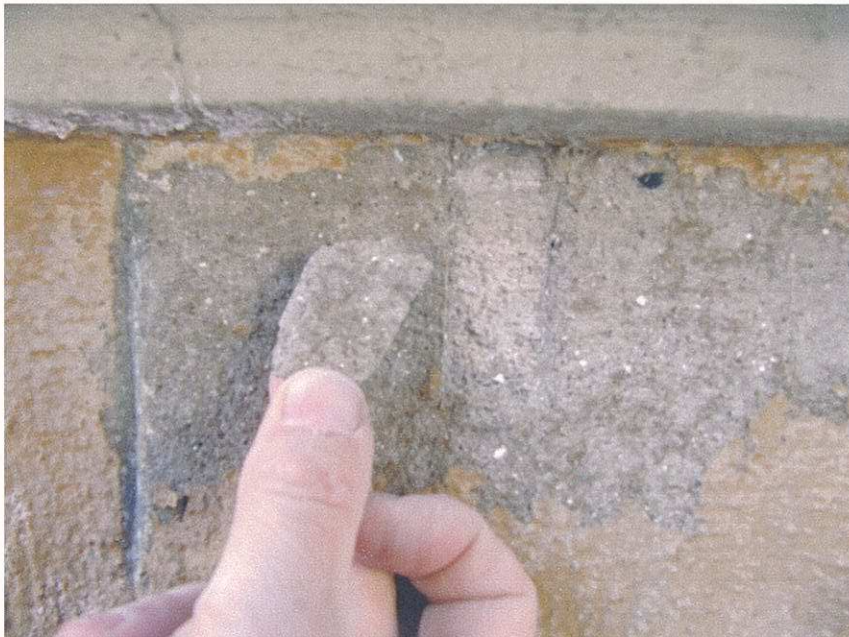
El seu estat de conservació en general és bo, hi ha zones del parament pla que han patit una erosió de la superfície i ha desgranat el morter deixant-lo fràgil i descohesionat.

Fotografia de l'extracció d'una mostra de MT, del sondatge 15. Es veu una zona en la que es poden apreciar amb facilitat els nòduls de calç del morter i de carbó.

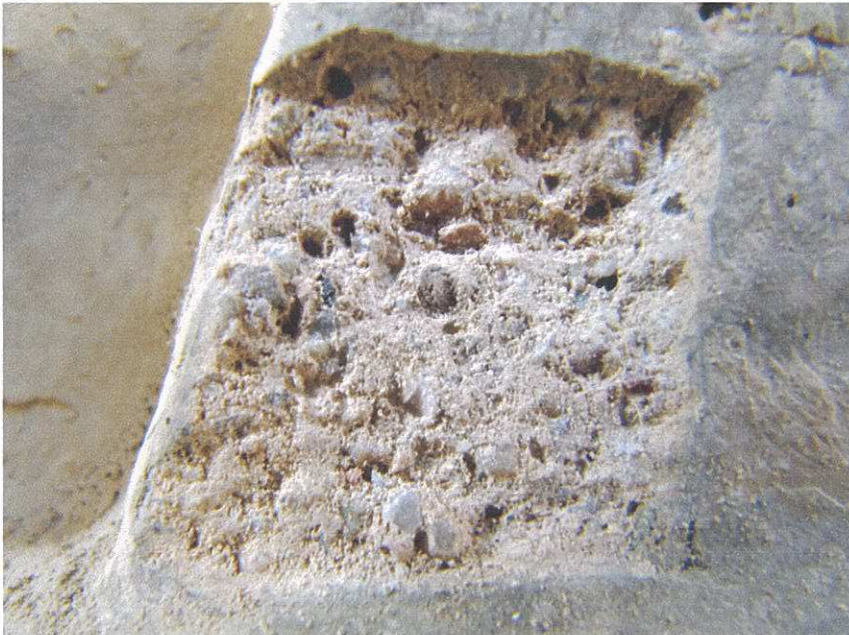
Fotografia de detall del sondatge 14, realitzat en un capitell, on veiem el morter MTX .

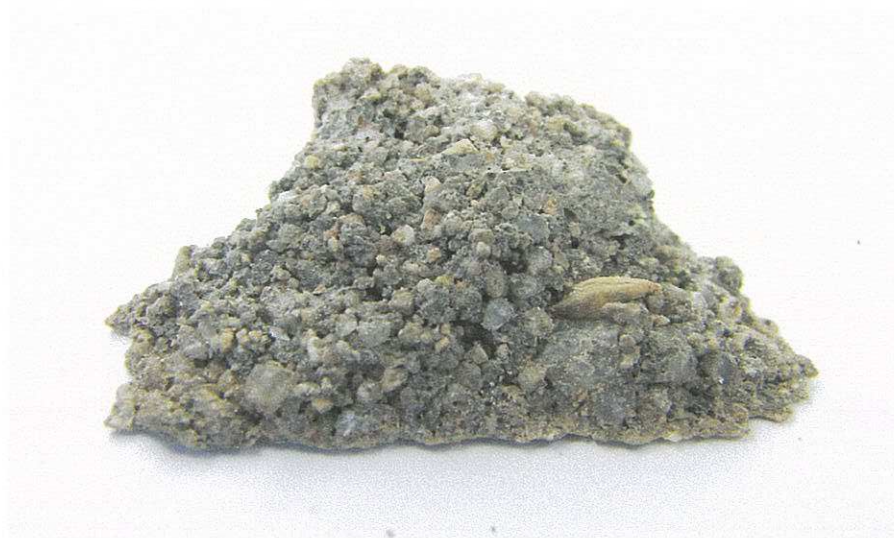
Fotografia de la mostra extreta del sondatge 16. Es pot apreciar la granulometria de l'àrid del morter MTM. També podem veure a la part dreta de la fotografia una impuresa vegetal

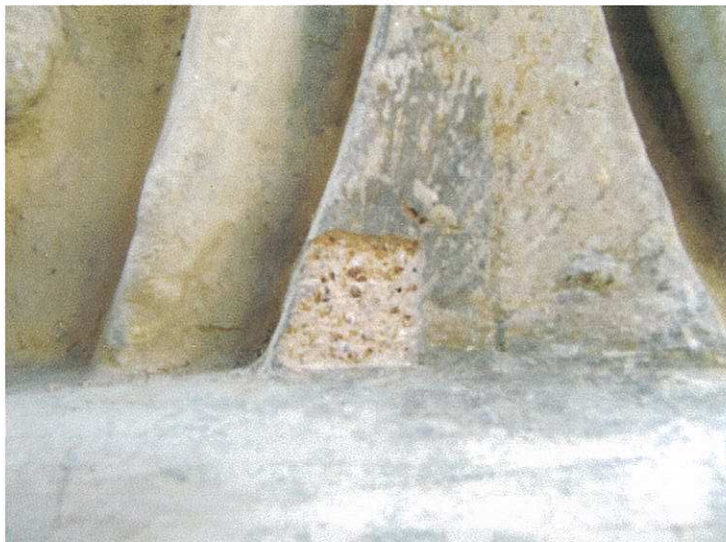
Fotografia de detall del sondatge realitzat en un dels capitells de la façana. Sobre la capa de morter MTX trobem la CP1 de color més fosc i a sobre d'aquesta la CP2 d'un color una mica més clar.

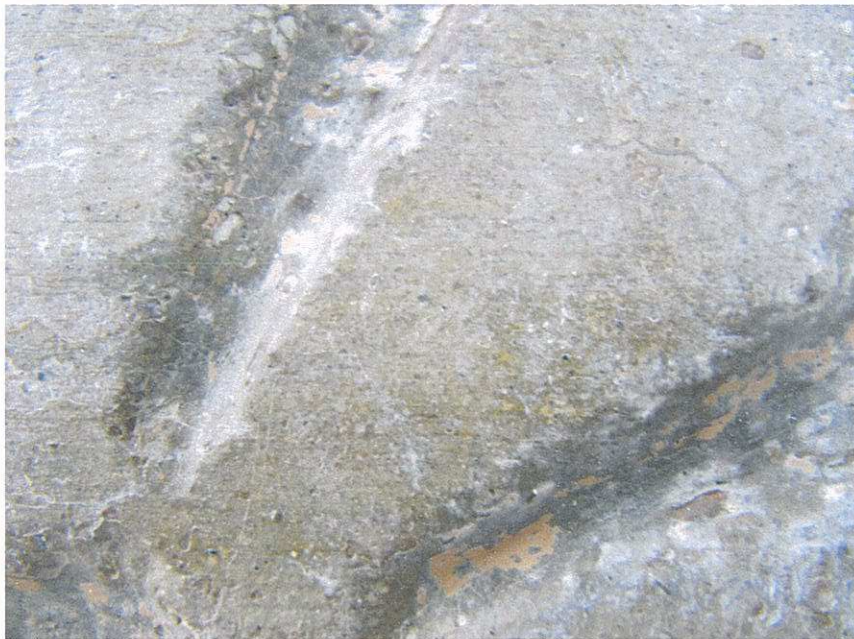
Fotografia de detall del sondatge núm.11, realitzat en la decoració de l'emmarcament d'un balcó, on veiem la CP2 amb els dos tons anteriorment descrits que potencien els volums de la façana enfosquant les zones que queden més enfonsades i aclarint les que sobresurten.

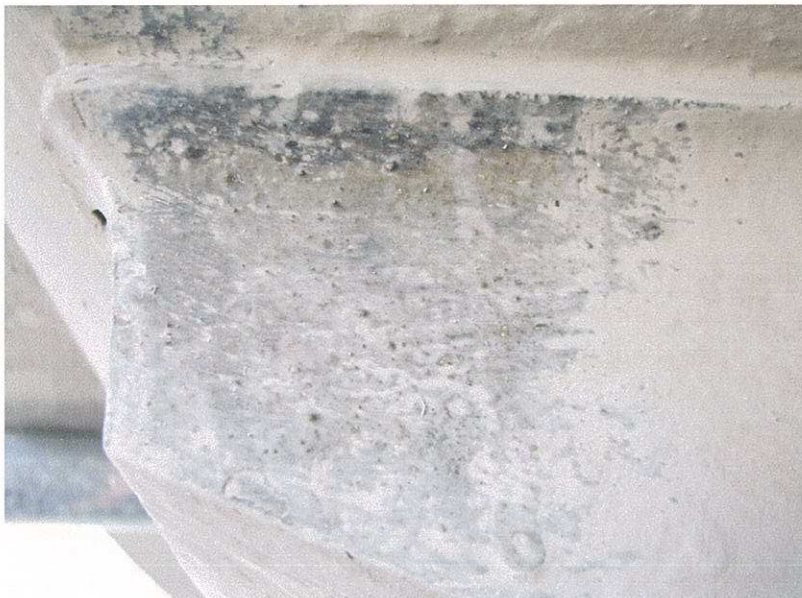
Fotografia de detall del sondatge núm. 5, realitzat en un lateral de mènsula

CP2.  
La policromia mostra una varietat de tons amb pinzellades de diferents colors

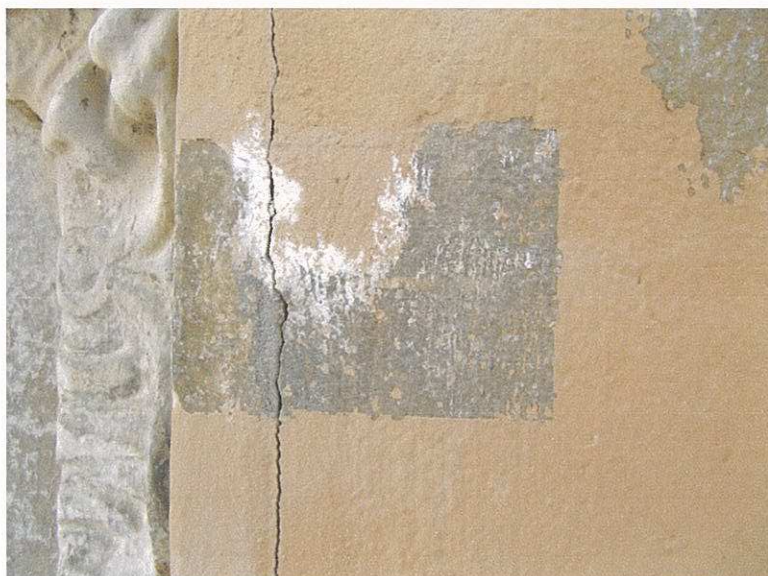
Fotografia de detall del sondatge núm.18.  
Podem observar que en el parament pla, hi ha hagut una reparació d'un orifici que s'ha tapat i anivellant a la superfície amb la capa que anomenem R1.

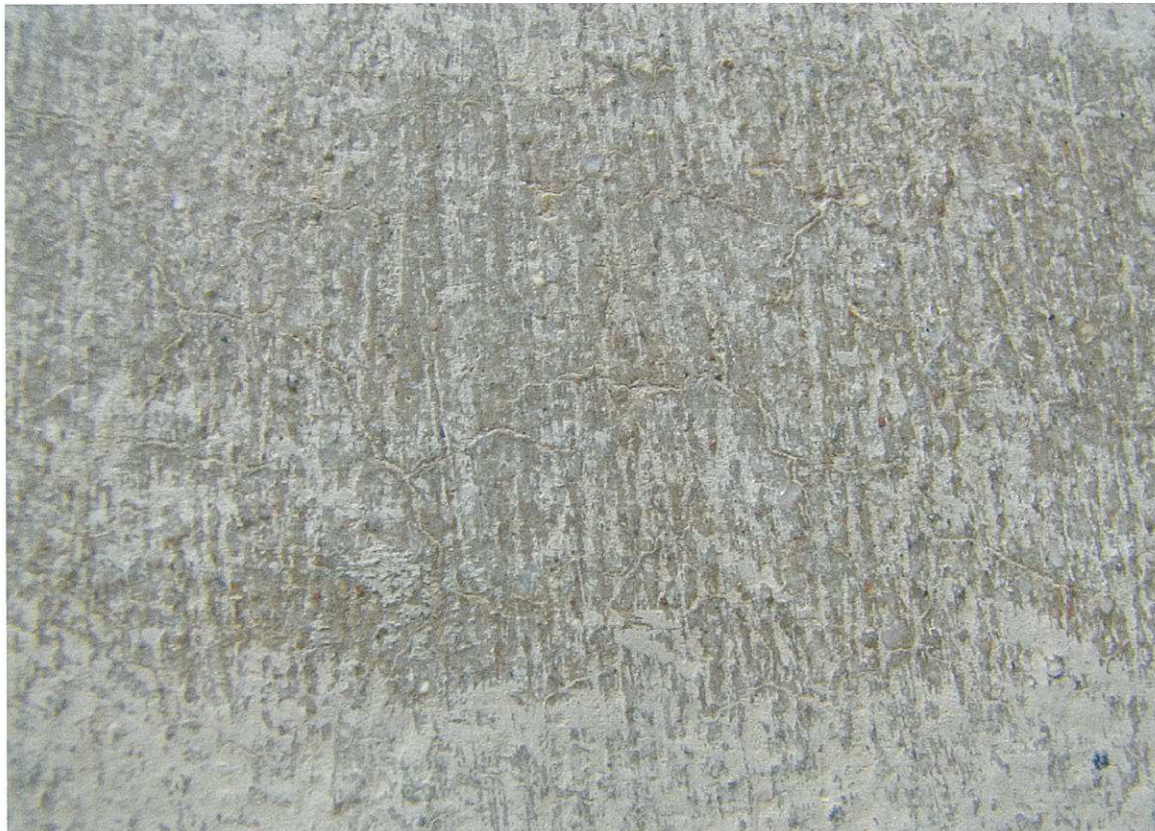
**SONDATGE NÚM: 4**

CAPA	DENOMINACIÓ	MATERIAL	GRUIX en mm.	COLOR	OBSERVACIONS	ESTAT DE CONSERVACIÓ
1	SPP	maó ceràmic i morter de calç i sorra	*	maó gris ocre clar	Suport parament plà. Maó ceràmic. El morter de junta té la mateixa composició que el MB. El gruix de la junta d'unió entre maons es de 10mm aproximadament	En bon estat
2	MB	Calç sorra	10	Gris ocre clar	Morter de base. Calç i sorra prima de granulometria <1mm amb nòdols de calç.	En bon estat
3	MT	calç i pigments?	3-5	marró verdós	Morter tenyit en massa amb nòduls de calç i de carbó. Aspecte de la superfície lliscat.	Estat regular
4	CP1	calç i pigment?	1	verd marronós/ocre	Capa de pintura que cobreix tota la superfície. Mescla amb component orgànic?	En bon estat
5	CP2	calç i pigment?	3	Ocre, verdós	Capa de pintura que dibuixa una línia d'uns 30 mm de gruix	Regular
6	R1	calç	3	blanc	Reparació	En bon estat
7	CPP	pintura plàstica?	1	siena clar	Capa de pintura que cobreix part de la superfície de forma irregular. Es visible el dibuix d'una línia més prima que la de la capa n° 5	En bon estat

8	CPV	pintura	>1	Blanc trencat	Capa de pintura que cobreix la superfície. Capa visible. Pulverulenta i soluble amb aigua. Hi ha pèrdues.	Dolent

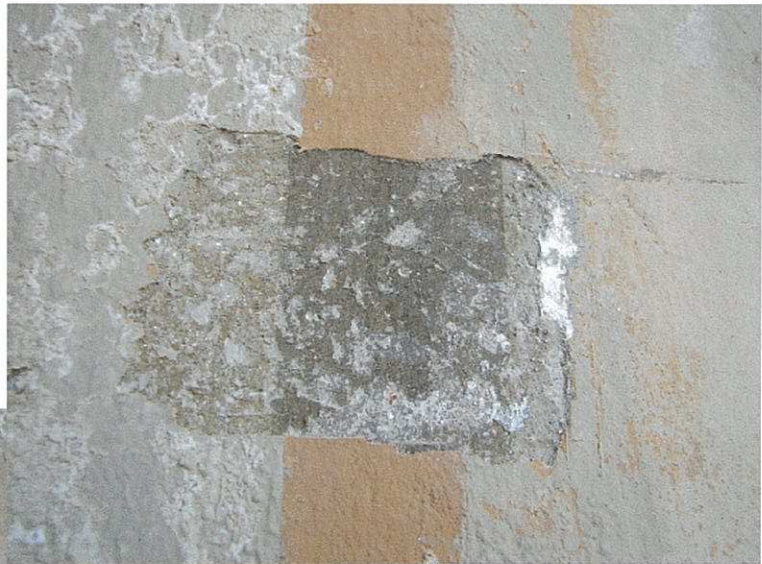
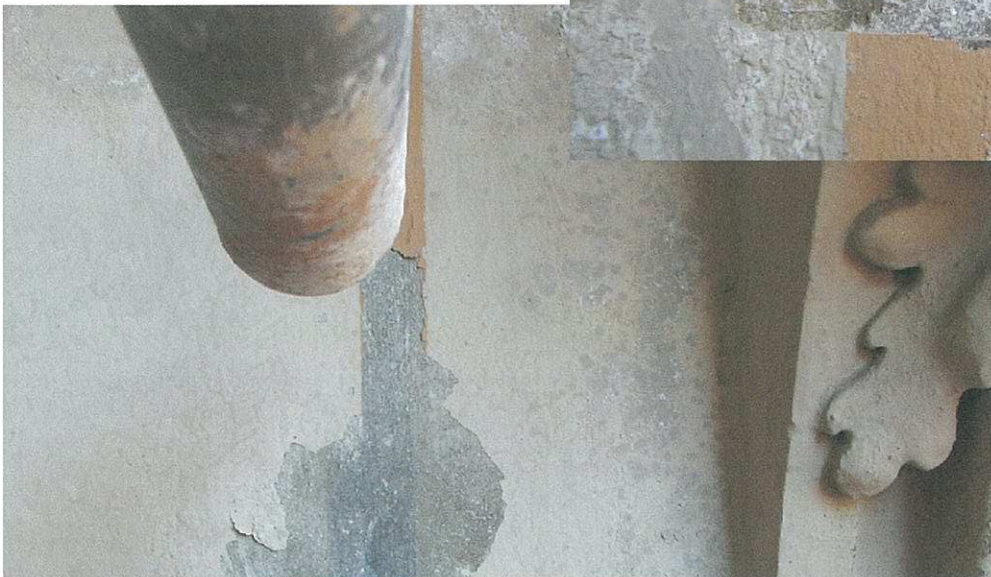
**SONDATGE NÚM: 5**

CAPA	DENOMINACIÓ	MATERIAL	GRUIX en mm.	COLOR	OBSERVACIONS	ESTAT DE CONSERVACIÓ
1	MTX	calç, sorra, xamota	*	rosa	Morter tenyit amb xamota, material de peça mottlada	En bon estat
2	CP1	calç i pigment?	<1	verd marronós/ocre	Capa de pintura que cobreix tota la superfície de la mènsula. Amb component orgànica?	En bon estat
3	CP2	calç i pigment?	3-5	Ocre, verdós	Capa de pintura. Trobem pinzellades.	En bon estat
4	CPV	pintura	>1	Blanc trencat	Capa de pintura que cobreix la superfície visible de la mènsula. Pulverulenta i soluble amb aigua	Dolent

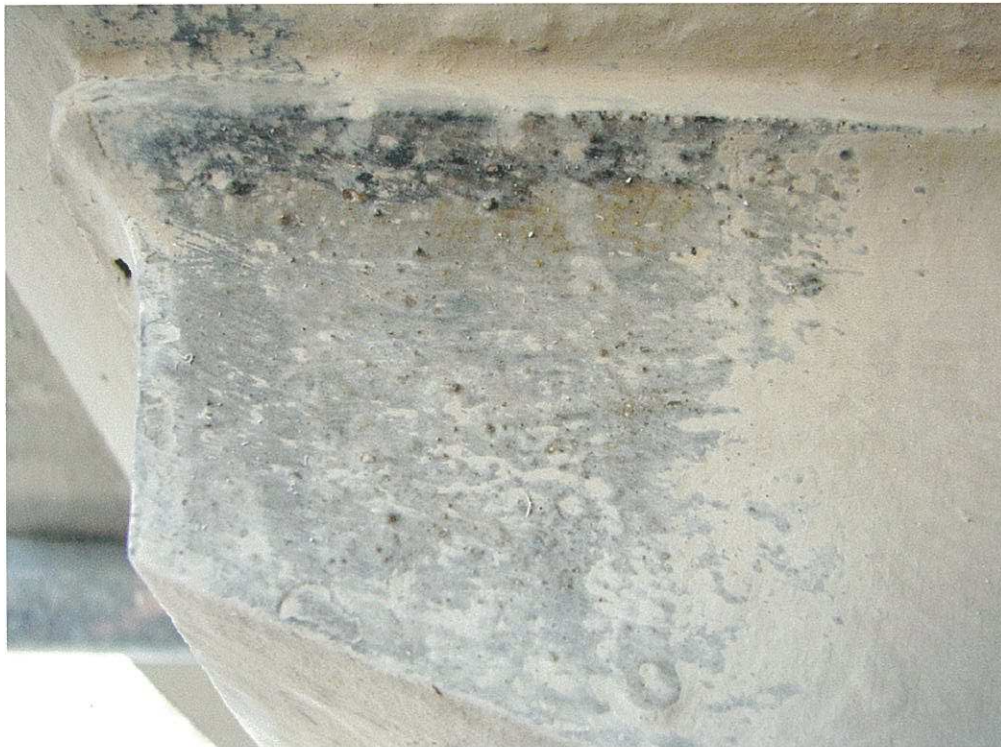
**SONDATGE NÚM: 6**

CAPA	DENOMINACIÓ	MATERIAL	GRUIX en mm.	COLOR	OBSERVACIONS	ESTAT DE CONSERVACIÓ
1	MTX	calç, sorra, xamota	*	rosa	Morter tenyit amb xamota, material de peça motllada	En bon estat
2	CP1	calç i pigment?	<1	verd marronós/ocre	Capa de pintura que cobreix tota la superfície de la mènsula. Pintura amb component orgànic?	En bon estat
3	CP2	calç i pigment?	3-5	Ocre, verdós	Capa de pintura. Trobem pinzellades.	En bon estat
4	CPV	pintura	>1	Blanc trencat	Capa de pintura que cobreix la superfície visible de la mènsula. Pulverulenta i soluble amb aigua	Dolent
