## ESTUDI DE PATOLOGIES DE LA CORNISA I DE LA FAÇANA DEL CENTRE DE CULTURA POPULAR LA VIOLETA

### Memòria Valorada

Emplaçament: **Centre Cultural La Violeta – Carrer Maspons 6 cantonada carrer Sant Joaquim 8-12. Barri de la Vila de Gràcia, Districte de Gràcia – 08012 Barcelona**

Data: Desembre 2024

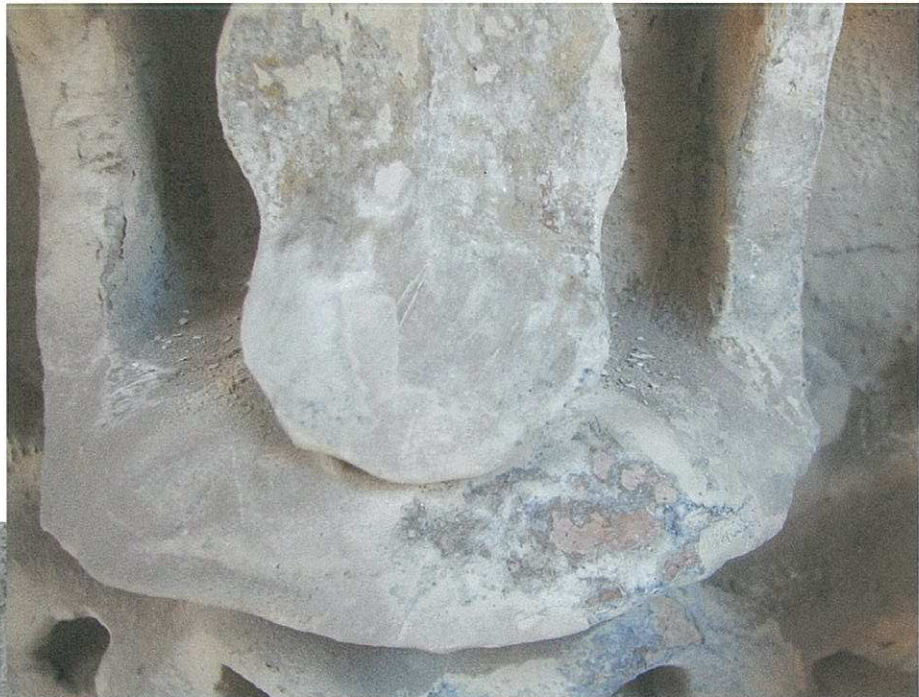
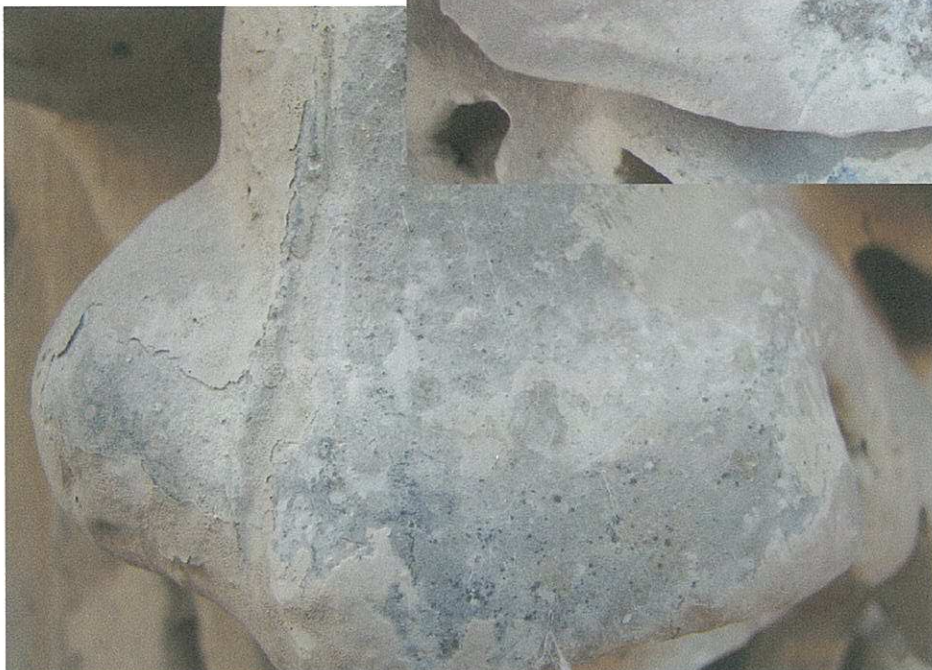
**SONDATGE NÚM: 7**

CAPA	DENOMINACIÓ	MATERIAL	GRUIX en mm.	COLOR	OBSERVACIONS	ESTAT DE CONSERVACIÓ
1	MTX	calç, sorra, xamota	*	rosa	Morter tenyit amb xamota, material de peça mollada	En bon estat
2	CP1	calç i pigment?	<1	verd marronós/ ocre	Capa de pintura que cobreix tota la superfície de la mènsula. Pintura amb component orgànic?	En bon estat
3	CP2	calç i pigment?	3-5	Ocre, verdós	Capa de pintura. Trobem pinzellades.	En bon estat
4	CPV	pintura	>1	Blanc trencat	Capa de pintura que cobreix la superfície visible de la mènsula. Pulverulenta i soluble amb aigua	Dolent

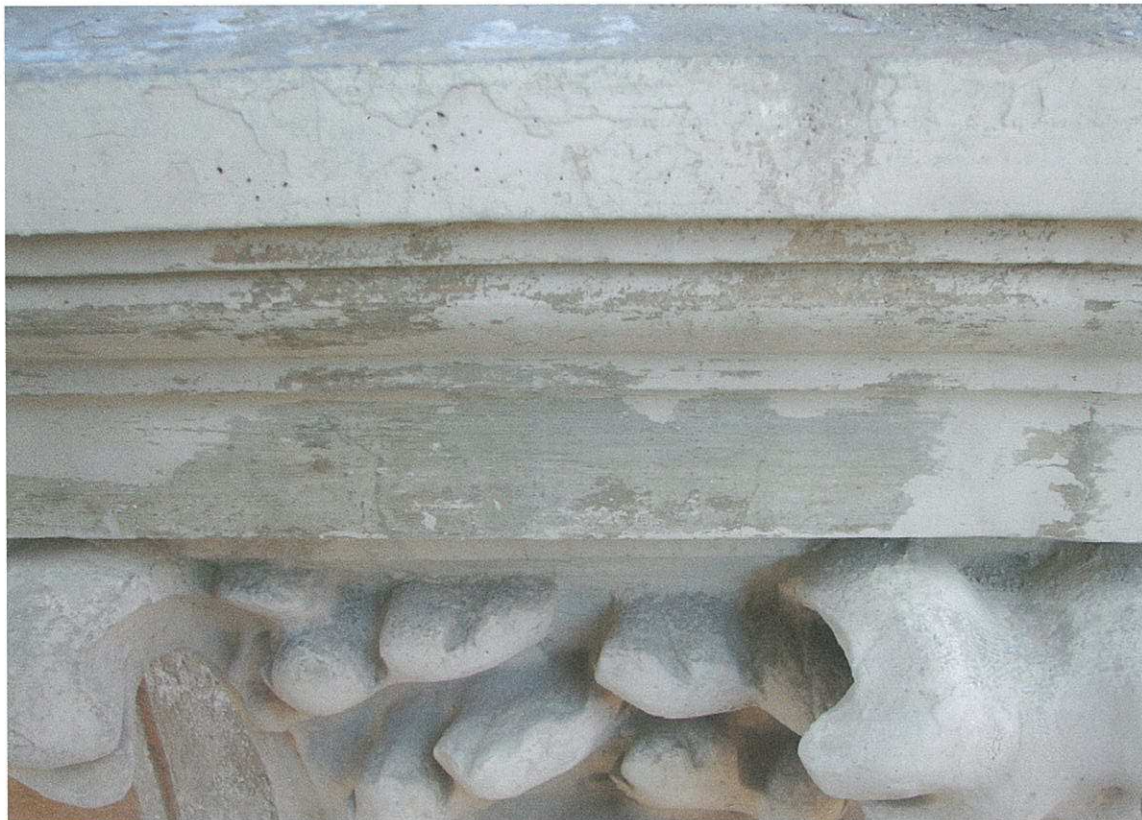
**SONDATGE NÚM: 8**

CAPA	DENOMINACIÓ	MATERIAL	GRUIX en mm.	COLOR	OBSERVACIONS	ESTAT DE CONSERVACIÓ
1	SPP	maó ceràmic i morter de calç i sorra	*	maó gris ocre clar	Suport parament plà. Maó ceràmic. El morter de junta té la mateixa composició que el MB. El gruix de la junta d'unió entre maons es de 10mm aproximadament	En bon estat
2	MB	Calç sorra	10	Gris ocre clar	Morter de base. Calç i sorra prima de granulometria <1mm amb nòdols de calç.	En bon estat
3	MT	calç i pigments?	3-5	marró verdós	Morter tenyit en massa amb nòduls de calç i de carbó. Aspecte de la superfície lliscat.	Estat regular
4	CP1	calç i pigment?	1	verd marronós/ocre	Capa de pintura que cobreix tota la superfície. Pintura amb component orgànic?	En bon estat
5	CP2	calç i pigment?	3-5	Ocre, verdós	Capa de pintura que dibuixa una línia d'uns 30 mm de gruix	Regular
6	R1	calç	3	blanc	Reparació	En bon estat
7	CPP	pintura plàstica?	1	siena clar	Capa de pintura que cobreix part de la superfície de forma irregular. Es visible el dibuix d'una línia més prima que la de la capa n° 5	En bon estat

8	CPV	pintura	>1	Blanc trencat	Capa de pintura que cobreix la superfície. Capa visible. Pulverulenta i soluble amb aigua. Hi ha pèrdues.	Dolent

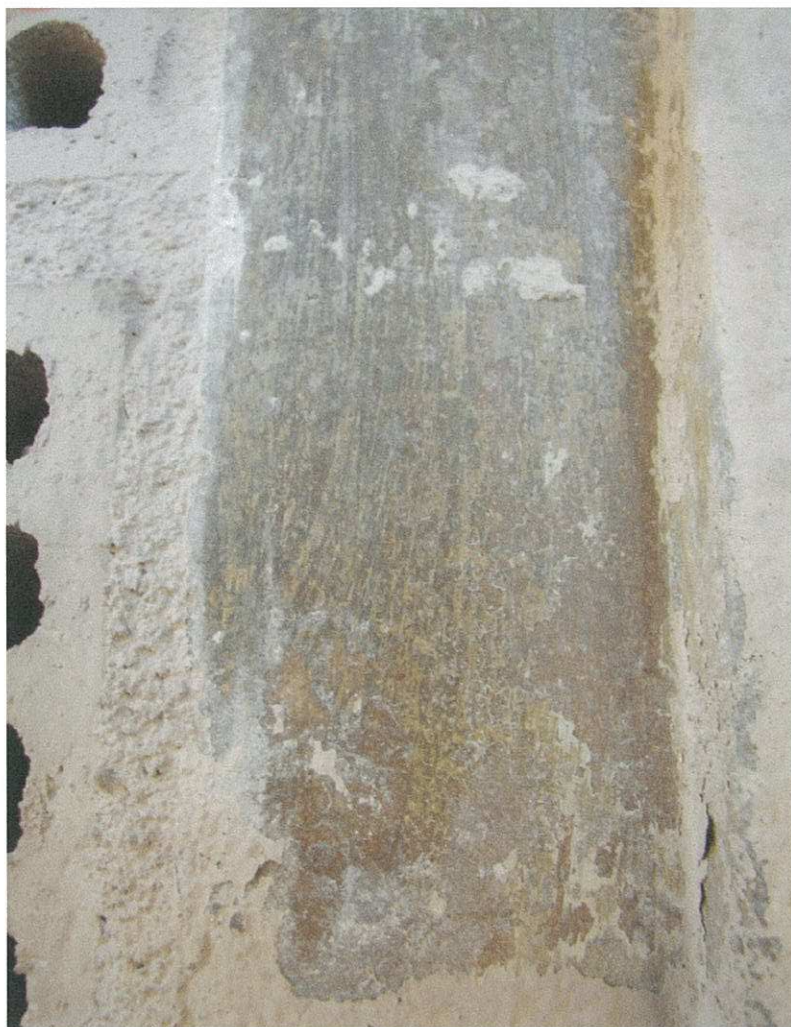
**SONDATGE NÚM: 9**

CAPA	DENOMINACIÓ	MATERIAL	GRUIX en mm.	COLOR	OBSERVACIONS	ESTAT DE CONSERVACIÓ
1	MTX	calç, sorra, xamota	*	rosa	Morter tenyit amb xamota, material de peça motllada	En bon estat
2	CP1	calç i pigment?	<1	verd marronós/ocre	Capa de pintura que cobreix tota la superfície de la mènsula.	En bon estat
3	CP2	calç i pigment?	3-5	Ocre, verdós	Capa de pintura. Trobem pinzellades.	En bon estat
4	CPV	pintura	>1	Blanc trencat	Capa de pintura que cobreix la superfície visible de la mènsula. Pulverulenta i soluble amb aigua	Dolent

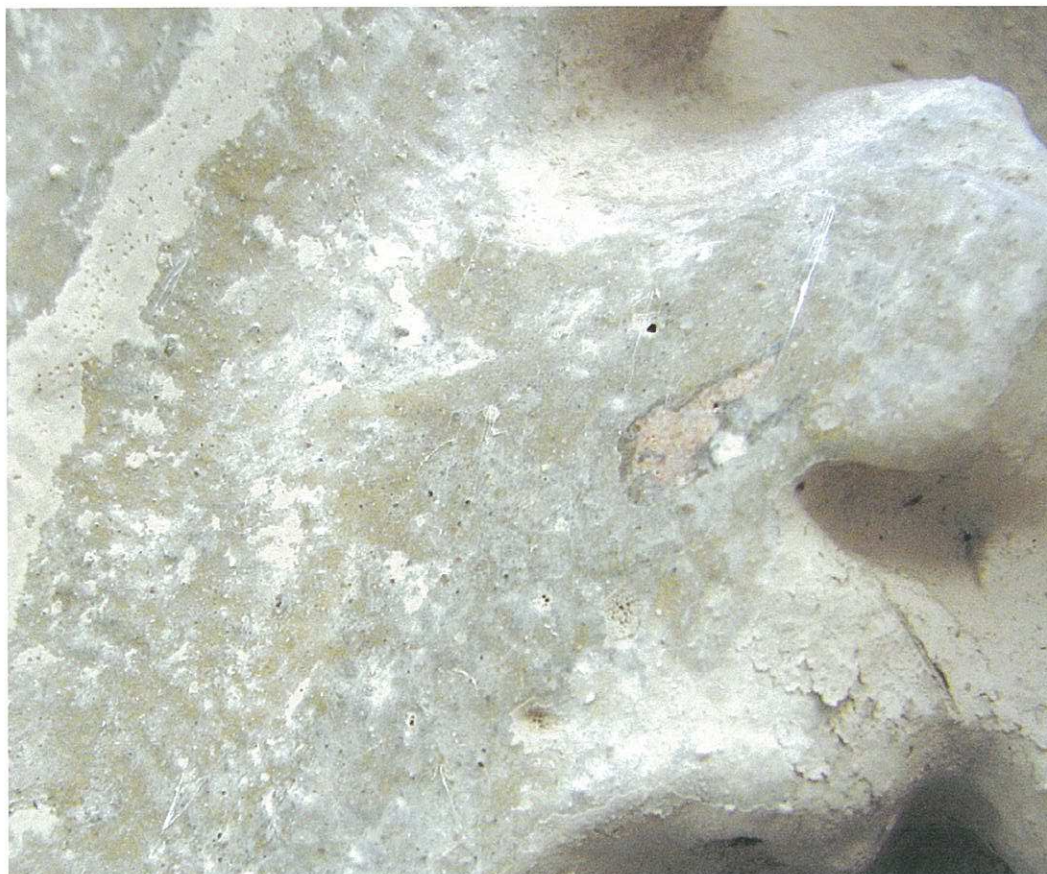
**ONDATGE NÚM: 10**

CAPA	DENOMINACIÓ	MATERIAL	GRUIX en mm.	COLOR	OBSERVACIONS	ESTAT DE CONSERVACIÓ
1	SPP	maó ceràmic i morter de calç i sorra	*	maó gris ocre clar	Suport parament plà. Maó ceràmic. El morter de junta té la mateixa composició que el MB. El gruix de la junta d'unió entre maons es de 10mm aproximadament	En bon estat
2	MB	Calç sorra	10	Gris ocre clar	Morter de base. Calç i sorra prima de granulometria <1mm amb nòdols de calç.	En bon estat
3	MT	calç i pigments?	3-5	blanc junta i marró verdós	Morter tenyit en massa amb nòduls de calç i de carbó. Aspecte de la superfície remolinat. Junta que dibuixa un especejat de carreus amb una línia blanca que queda tapada pel morter MT que la cobreix.	Regular
4	CP1	calç i pigment?	1	verd marronós/ocre	Capa de pintura que cobreix tota la superfície.	Regular
5	R1	calç	3	blanc	Reparació	En bon estat
6	CPP	pintura plàstica?	1	siena clar	Capa de pintura que cobreix la superfície.	Regular

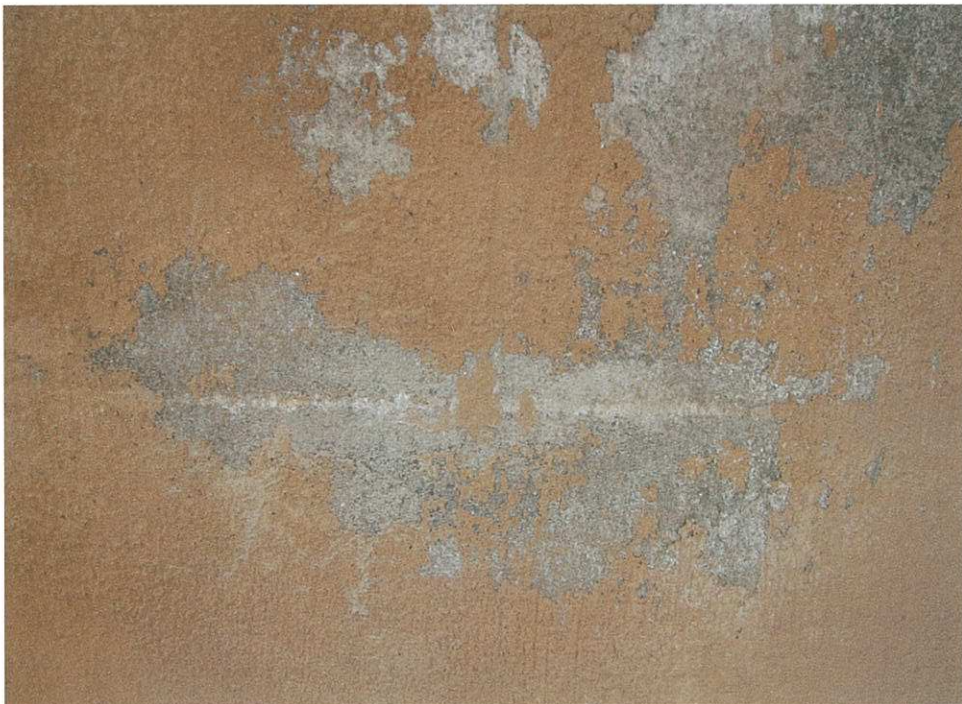
**SONDATGE NÚM: 11**

CAPA	DENOMINACIÓ	MATERIAL	GRUIX en mm.	COLOR	OBSERVACIONS	ESTAT DE CONSERVACIÓ
1	SPP	maó ceràmic i morter de calç i sorra	*	maó gris ocre clar	Suport parament plà. Maó ceràmic. El morter de junta té la mateixa composició que el MB. El gruix de la junta d'unió entre maons es de 10mm aproximadament	En bon estat
2	MB	Calç sorra	10	Gris ocre clar	Morter de base. Calç i sorra prima de granulometria <1mm amb nòdols de calç.	En bon estat
3	MT	calç i pigments?	3-5	marró verdós	Morter tenyit en massa amb nòduls de calç i partícules de carbó. Aspecte de la superfície lliscat.	En bon estat
4	CP1	calç i pigment?	1	verd marronós/ocre	Capa de pintura que cobreix tota la superfície.	Regular
5	CP2	calç i pigment?	3-5	Ocre, verdós	Capa de pintura llocalitzada en les zones de raspat.	Regular
6	CPP	pintura plàstica?	1	siena clar	Capa de pintura que cobreix la zona del raspat.	En bon estat
7	CPV	pintura	>1	Blanc trencat	Capa de pintura que cobreix la superfície. Capa visible. Pulverulenta i soluble amb aigua.	Dolent

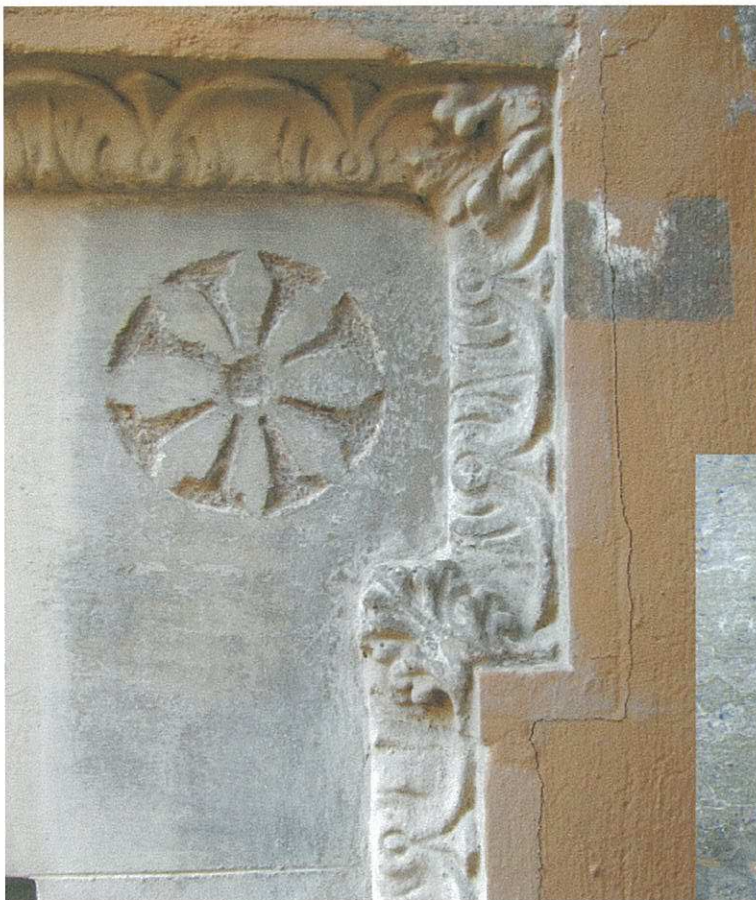
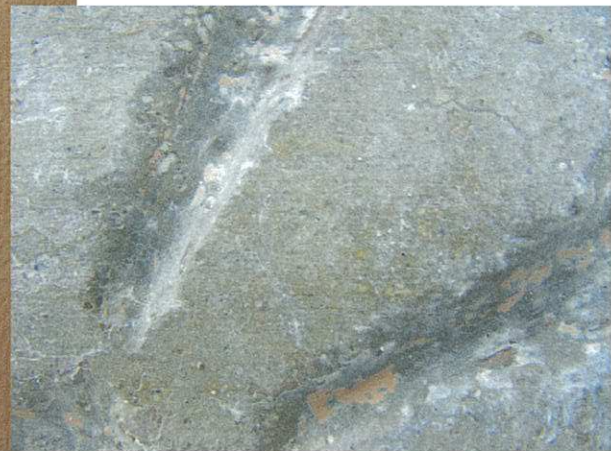
**SONDATGE NÚM: 12**

CAPA	DENOMINACIÓ	MATERIAL	GRUIX en mm.	COLOR	OBSERVACIONS	ESTAT DE CONSERVACIÓ
1	MTM	pigment, sorra calç?	*	marró verdós	Morter tenyit en massa. Peça motllada.	En bon estat
2	CP1	calç i pigment?	>1	verd marronós/ ocre	Capa de pintura que cobreix tota la superfície de la peça. En gran part perduda per erosió.	Regular
3	CB	brutícia	*	negre	Localització puntual d'acumulació de brutícia.	
4	CPV	pintura	>1	Blanc trencat	Capa de pintura que cobreix la superfície visible de la motllura. Pulverulenta i soluble amb aigua.	Dolent

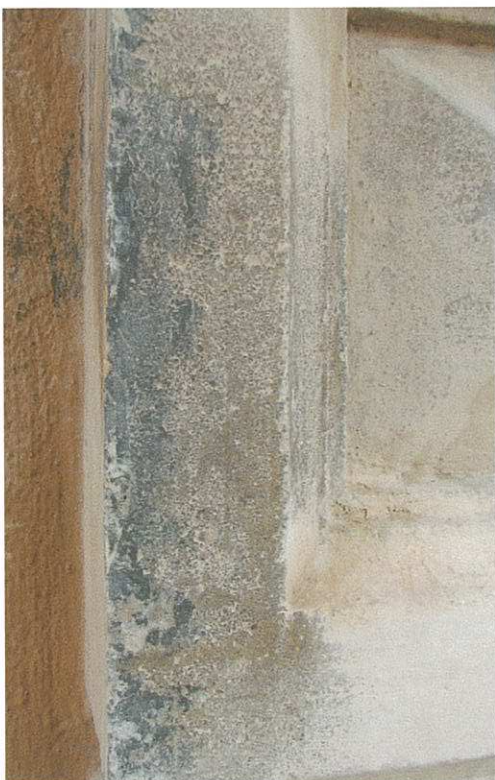
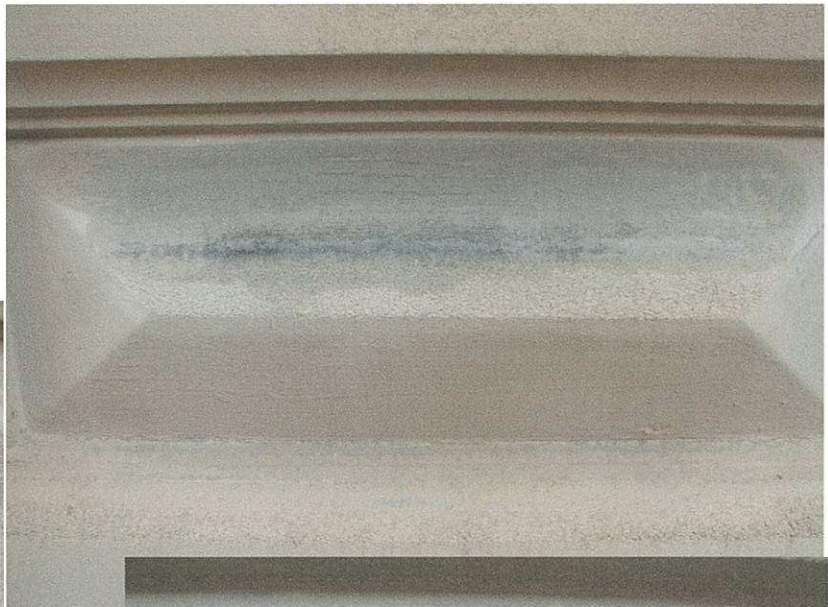
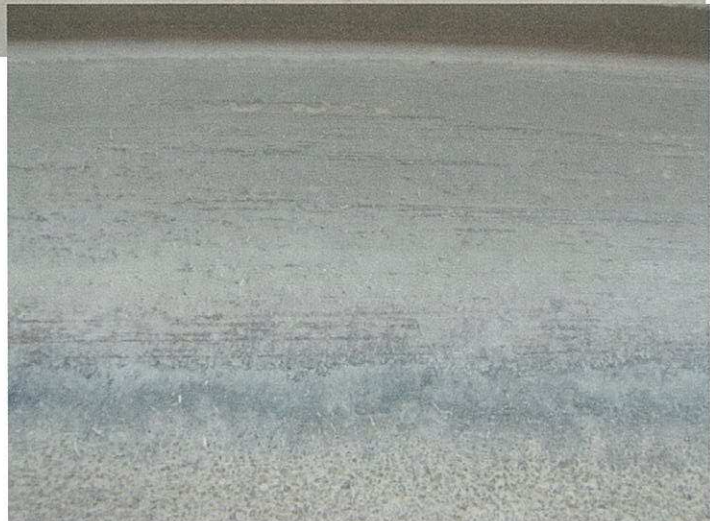
**SONDATGE NÚM: 13**

CAPA	DENOMINACIÓ	MATERIAL	GRUIX en mm.	COLOR	OBSERVACIONS	ESTAT DE CONSERVACIÓ
1	SPP	maó ceràmic i morter de calç i sorra	*	maó gris ocre clar	Suport parament plà. Maó ceràmic. El morter de junta té la mateixa composició que el MB. El gruix de la junta d'unió entre maons es de 10mm aproximadament	En bon estat
2	MB	Calç sorra	10	Gris ocre clar	Morter de base. Calç i sorra prima de granulometria <1mm amb nòdols de calç.	En bon estat
3	MT	calç i pigments?	3-5	marró verdós	Morter tenyit en massa amb nòduls de calç i partícules de carbó. Aspecte de la superfície lliscat.	En bon estat
4	CP1	calç i pigment?	1	verd marronós/ocre	Capa de pintura que cobreix tota la superfície.	Regular
5	CPV	pintura	>1	Blanc trencat	Capa de pintura que cobreix la superfície. Capa visible. Pulverulenta i soluble amb aigua.	Dolent

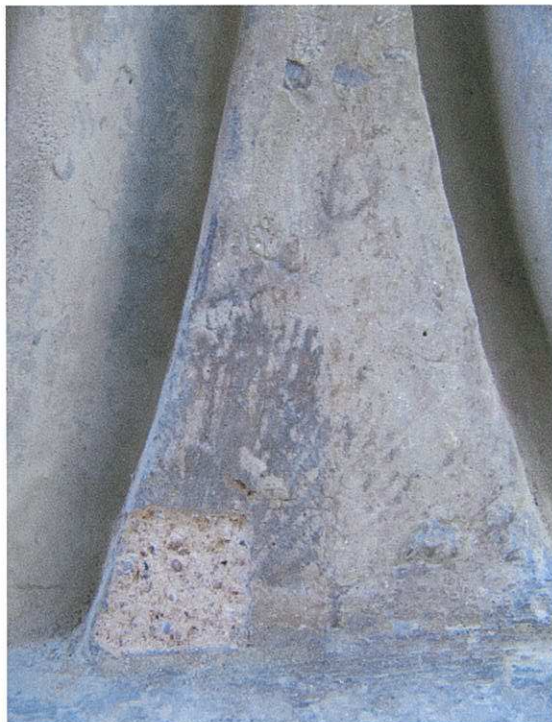
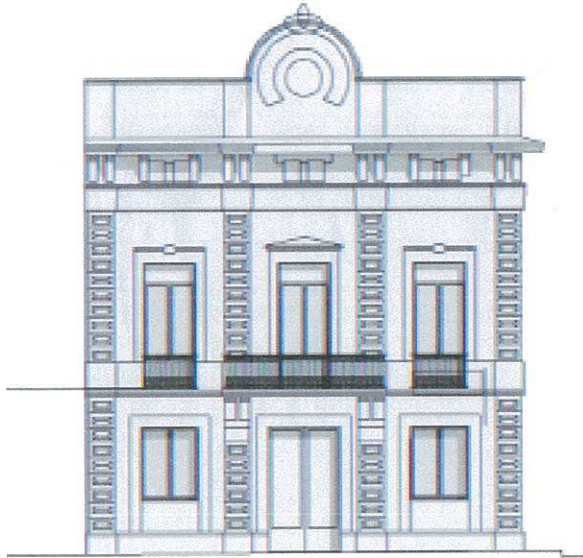
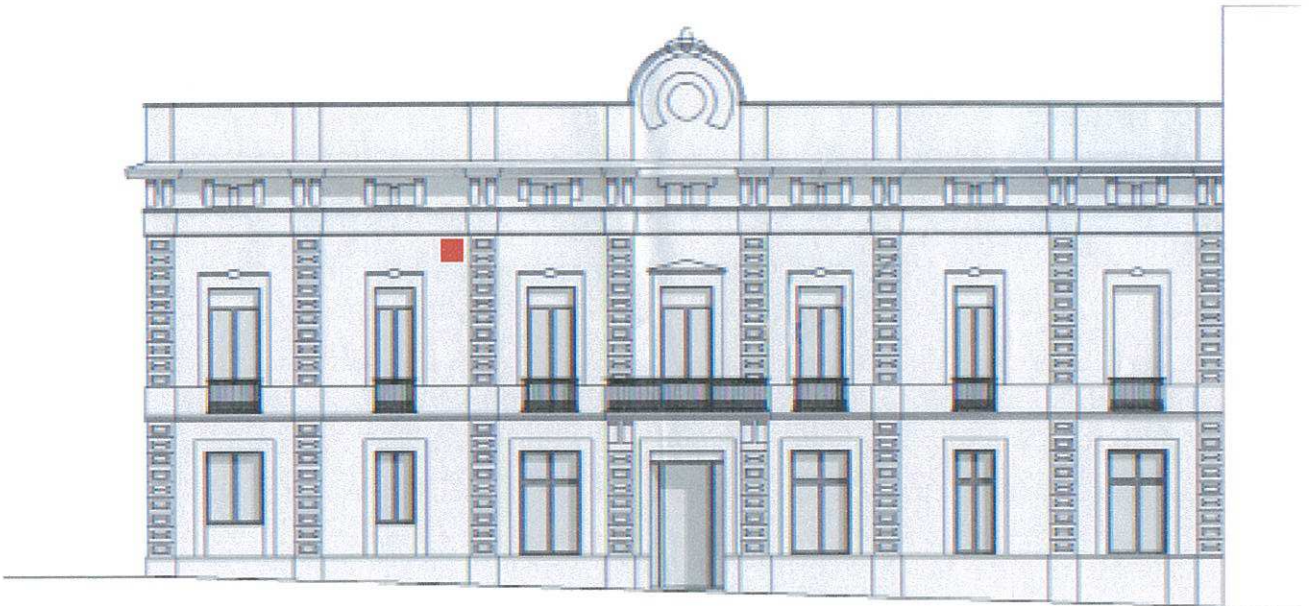
**SONDATGE NÚM: 14**

CAPA	DENOMINACIÓ	MATERIAL	GRUIX en mm.	COLOR	OBSERVACIONS	ESTAT DE CONSERVACIÓ
1	MTX	calç, sorra, xamota	*	rosa	Morter tenyit amb xamota, material de peça motllada	En bon estat
2	CP1	calç i pigment?	<1	verd marronós/ ocre	Capa de pintura que cobreix tota la superfície de la mènsula.	En bon estat
3	CP2	calç i pigment?	3-5	Ocre, verdós	Capa de pintura. Trobem pinzellades i gotes. Hi ha restes d'algun producte aplicat sobre la capa que embalma la superfície i segurament es tracti d' algun tipus de cera.	Regular
4	CPV	pintura	>1	Blanc trencat	Capa de pintura que cobreix la superfície visible de la mènsula. Pulverulenta i soluble amb aigua	Dolent

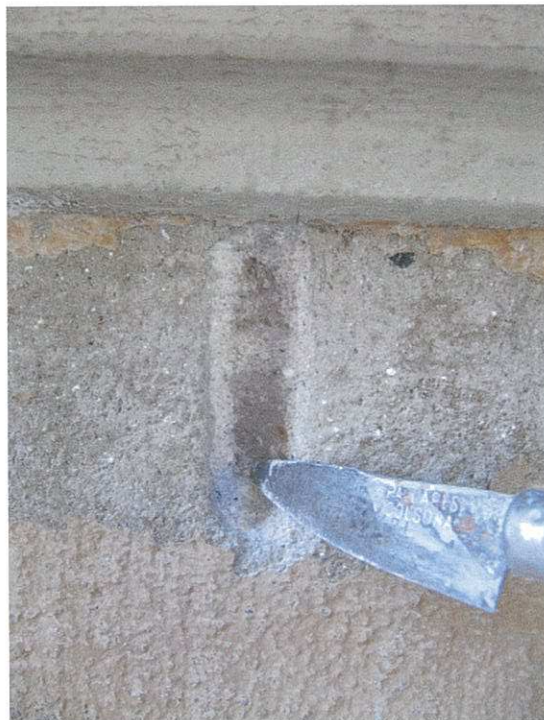
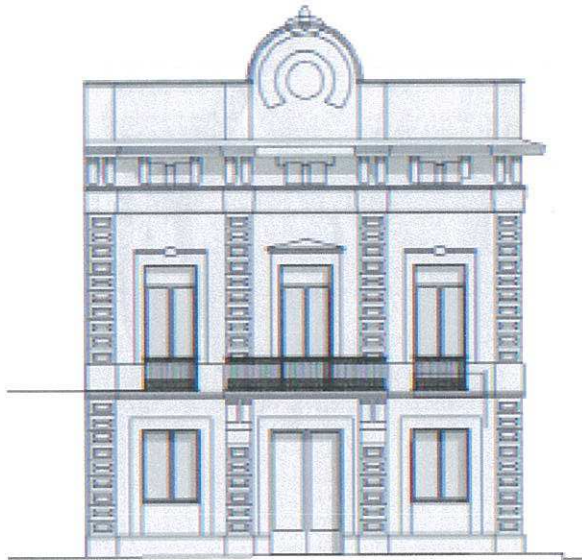
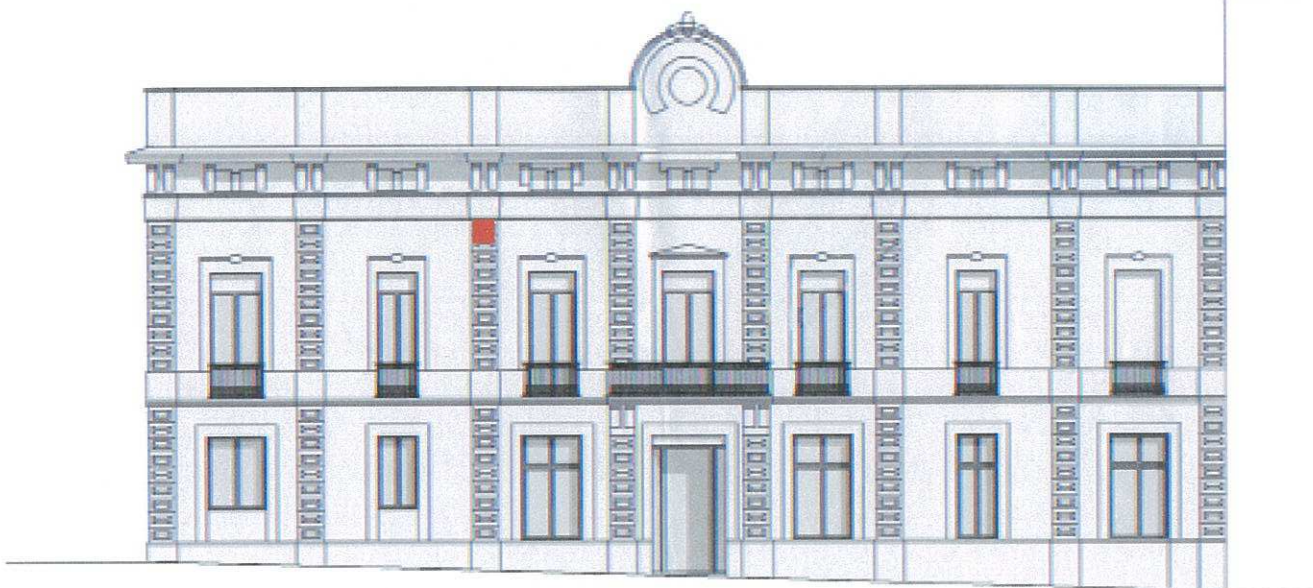
**SONDATGE NÚM: 15**

CAPA	DENOMINACIÓ	MATERIAL	GRUIX en mm.	COLOR	OBSERVACIONS	ESTAT DE CONSERVACIÓ
1	SPP	maó ceràmic i morter de calç i sorra	*	maó gris ocre clar	Suport parament plà. Maó ceràmic. El morter de junta té la mateixa composició que el MB. El gruix de la junta d'unió entre maons es de 10mm aproximadament	En bon estat
2	MB	Calç sorra	10	Gris ocre clar	Morter de base. Calç i sorra prima de granulometria <1mm amb nòduls de calç.	En bon estat
3	MT	calç i pigments?	3-5	blanc junta i marró verdós	Morter tenyit en massa amb nòduls de calç i partícules de carbó. Aspecte de la superfície remolinat. Junta que dibuixa el que serien carreus amb una línia blanca que queda tapada pel morter MT que passa per sobre.	Regular
4	CP1	calç i pigment?	1	verd marronós/ocre	Capa de pintura que cobreix tota la superfície.	Regular
5	CPP	pintura plàstica?	1	siena clar	Capa de pintura que cobreix la superfície.	Regular
					Veure mostres extretes

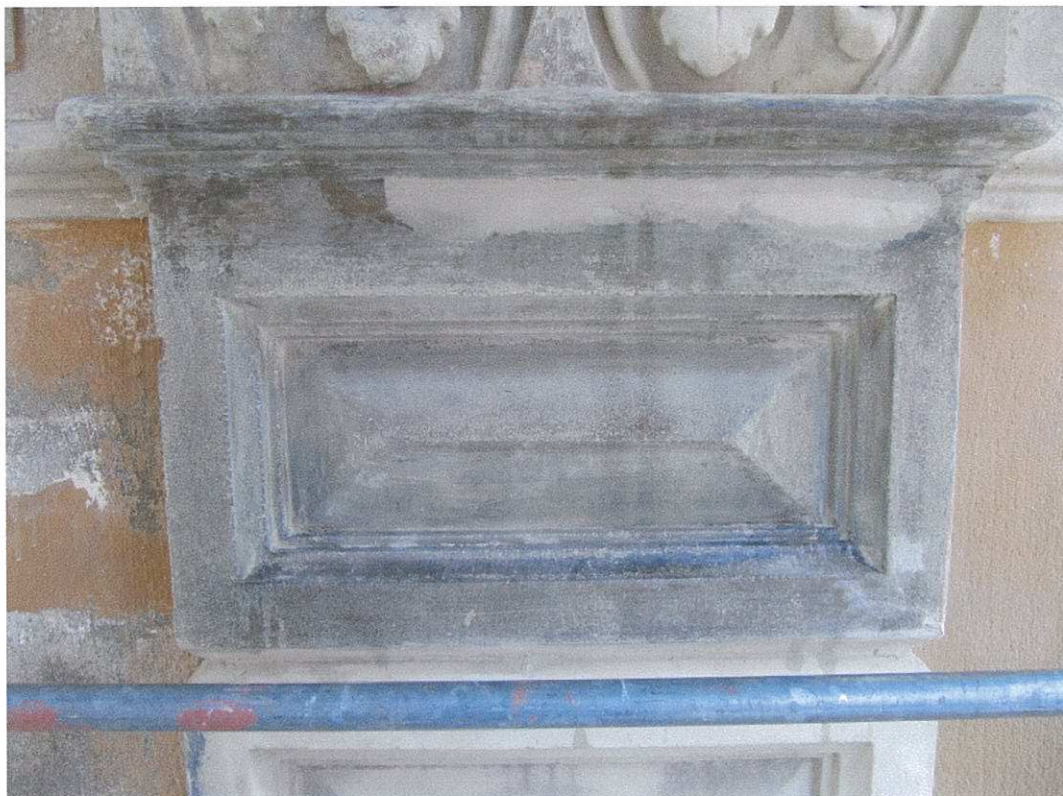
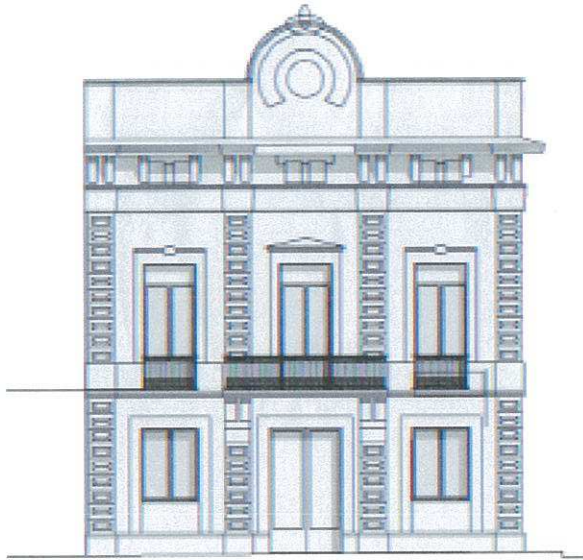
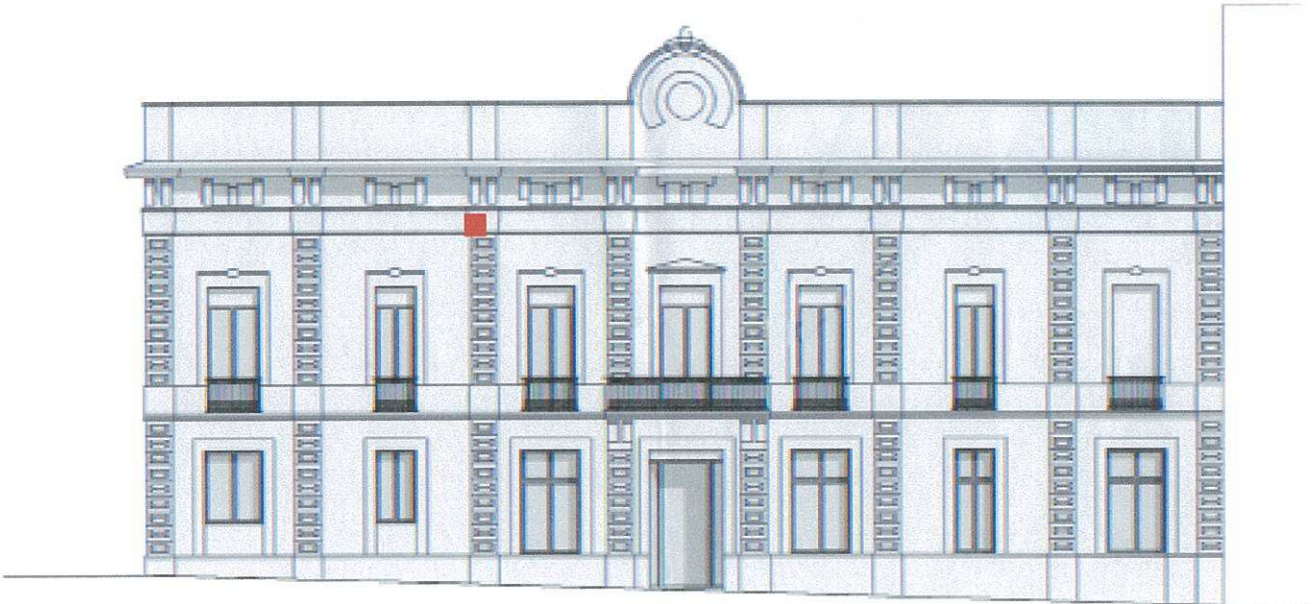
**SONDATGE NÚM: 16**

CAPA	DENOMINACIÓ	MATERIAL	GRUIX en mm.	COLOR	OBSERVACIONS	ESTAT DE CONSERVACIÓ
1	MTM	pigment, sorra calç?	*	marró verdós	Morter tenyit en massa. Peça motllada	En bon estat
2	CP1	calç i pigment?	>1	verd marronós/ ocre	Capa de pintura que cobreix tota la superfície de la peça. En gran part perduda per erosió	Regular
3	CB	brutícia	*	negre	Localització puntual d'acumulació de brutícia.	
4	CPV	pintura	>1	Blanc trençat	Capa de pintura que cobreix la superfície visible de la motllura. Pulverulenta i soluble amb aigua	Dolent

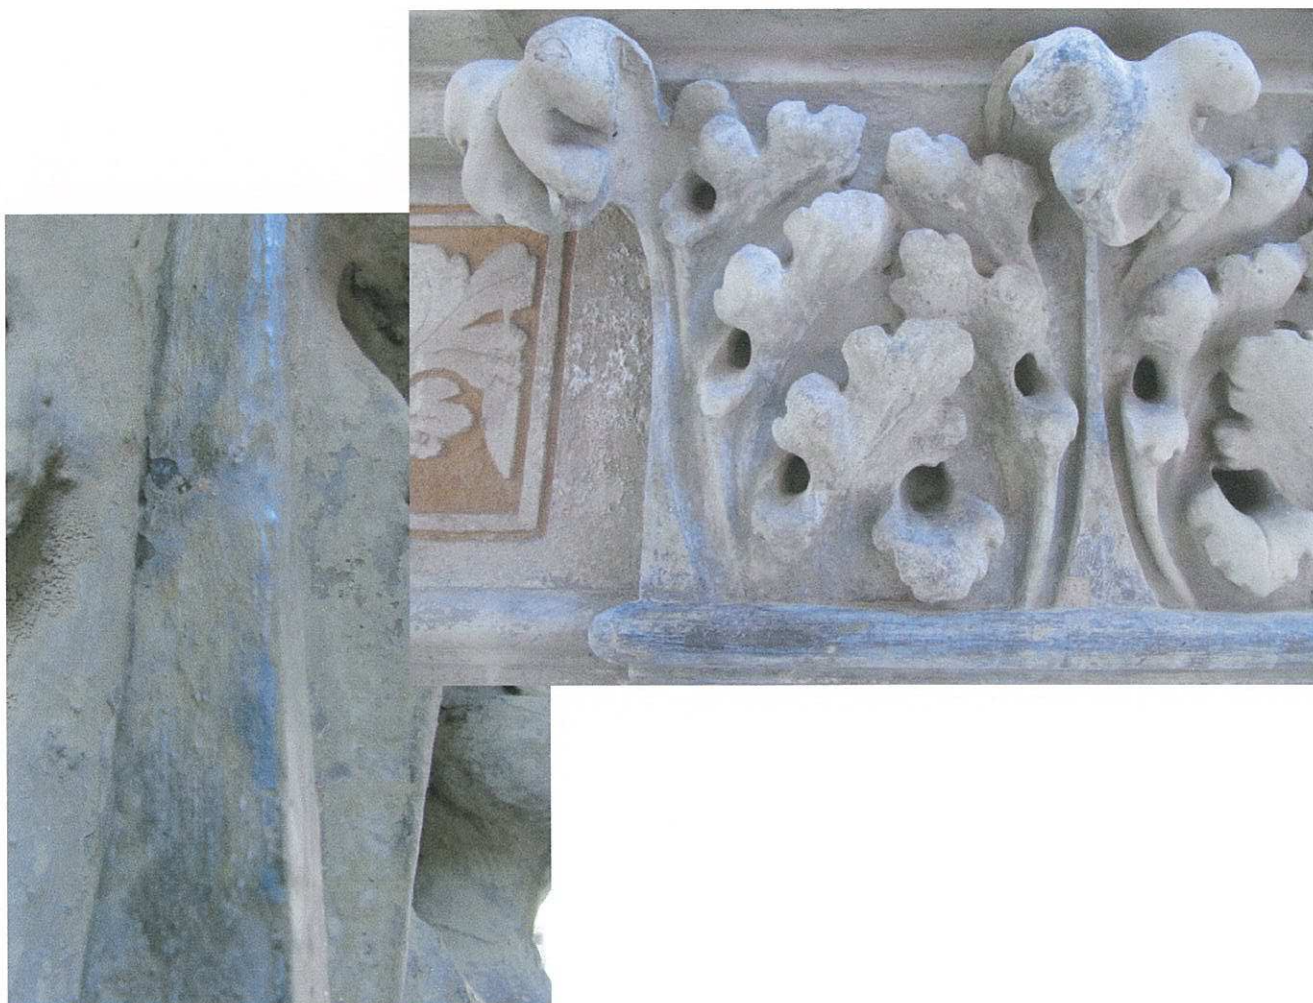
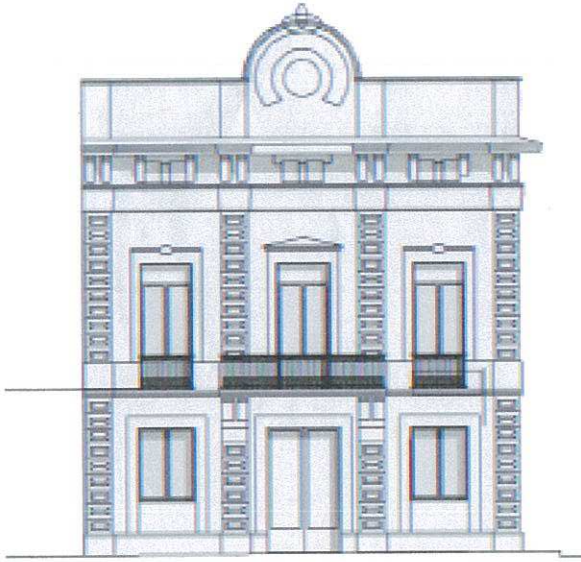
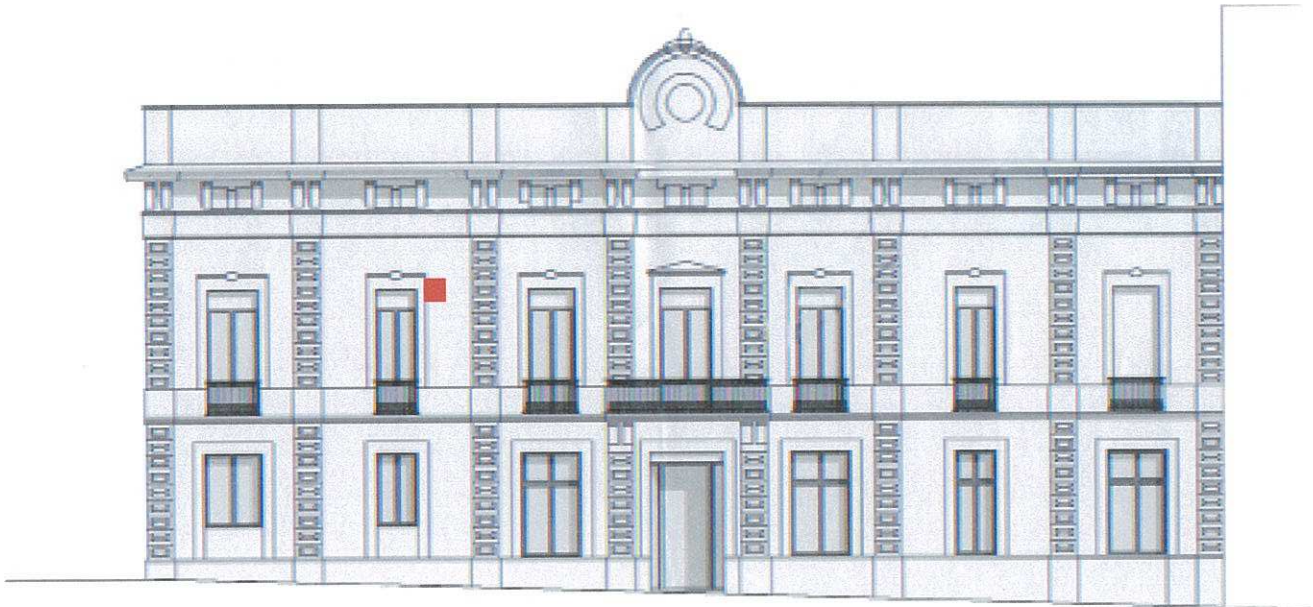
**SONDATGE NÚM: 17**

CAPA	DENOMINACIÓ	MATERIAL	GRUIX en mm.	COLOR	OBSERVACIONS	ESTAT DE CONSERVACIÓ
1	MTX	calç, sorra, xamota	*	rosa	Morter tenyit amb xamota, material de peça mottlada	En bon estat
2	CP1	calç i pigment?	<1	verd marronós/ocre	Capa de pintura que cobreix tota la superfície de la mènsula. Pintura amb component orgànic?	En bon estat
3	CP2	calç i pigment?	3-5	Ocre, verdós	Capa de pintura. Trobem pinzellades i gotes. Hi ha restes d'algun producte aplicat sobre la capa que embalma la superfície i segurament es tracti d' algun tipus de cera.	Regular
4	CPV	pintura	>1	Blanc trencat	Capa de pintura que cobreix la superfície visible de la mènsula. Pulverulenta i soluble amb aigua	Dolent

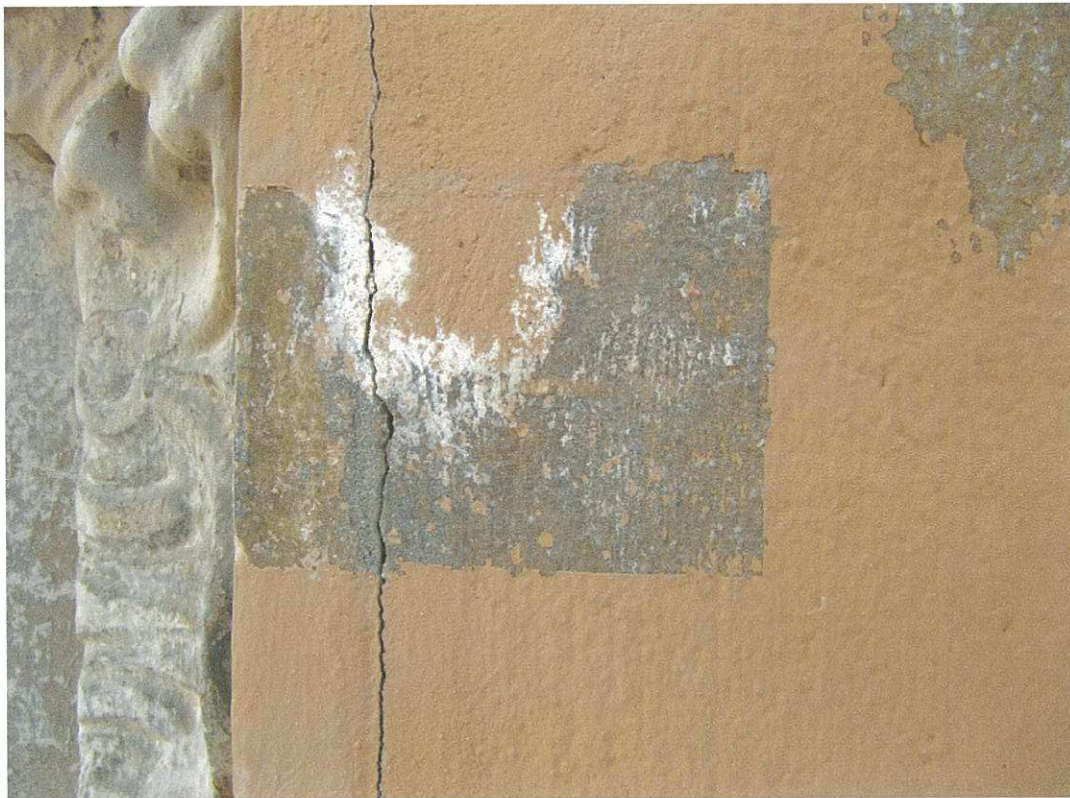
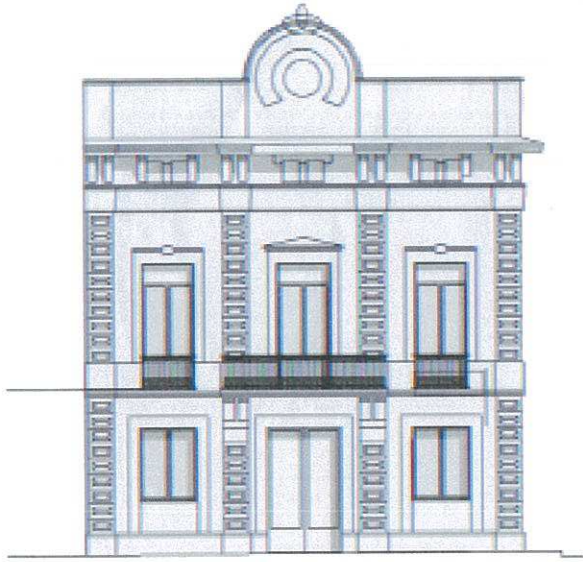
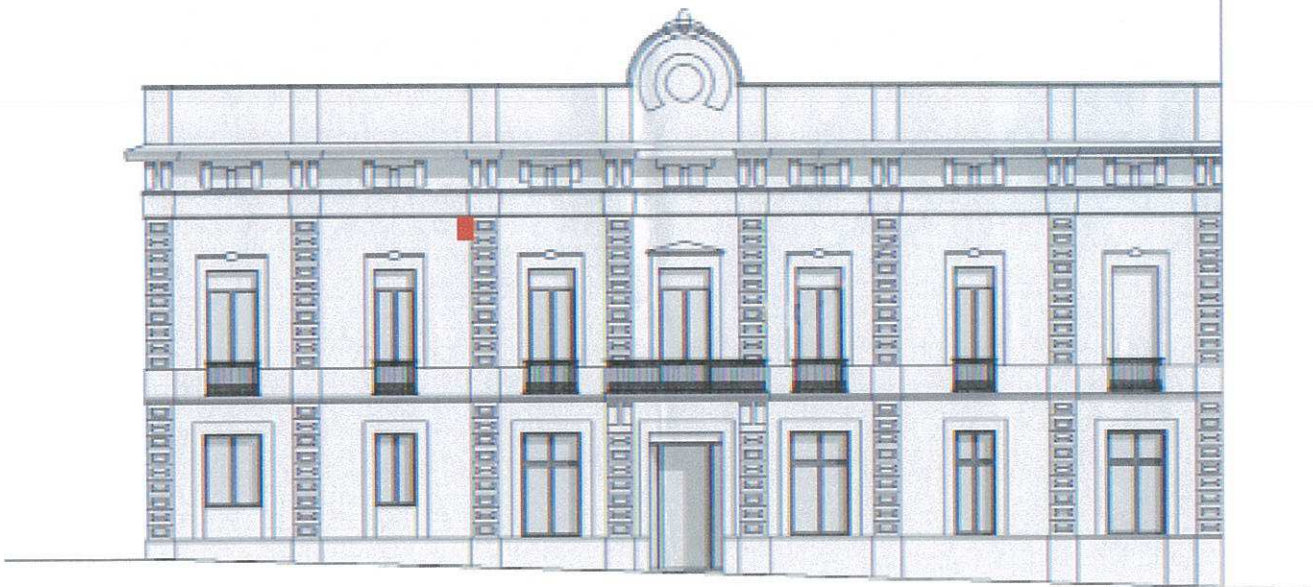
**SONDATGE NÚM: 18**

CAPA	DENOMINACIÓ	MATERIAL	GRUIX en mm.	COLOR	OBSERVACIONS	ESTAT DE CONSERVACIÓ
1	SPP	maó ceràmic i morter de calç i sorra	*	maó gris ocre clar	Suport parament plà. Maó ceràmic. El morter de junta té la mateixa composició que el MB. El gruix de la junta d'unió entre maons es de 10mm aproximadament	En bon estat
2	MB	Calç sorra	10	Gris ocre clar	Morter de base. Calç i sorra prima de granulometria <1mm amb nòdols de calç.	En bon estat
3	MT	calç i pigments?	3-5	blanc junta i marró verdós	Morter tenyit en massa amb nòduls de calç i partícules de carbó. Aspecte de la superfície remolinat. Junta que dibuixa el que serien carreus amb una línia blanca que queda tapada pel morter MT que passa per sobre.	Regular
4	CP1	calç i pigment?	1	verd marronós/ocre	Capa de pintura que cobreix tota la superfície.	Regular
5	R1	calç	3	blanc	Reparació	En bon estat
6	CPP	pintura plàstica?	1	siena clar	Capa de pintura que cobreix la superfície.	Regular

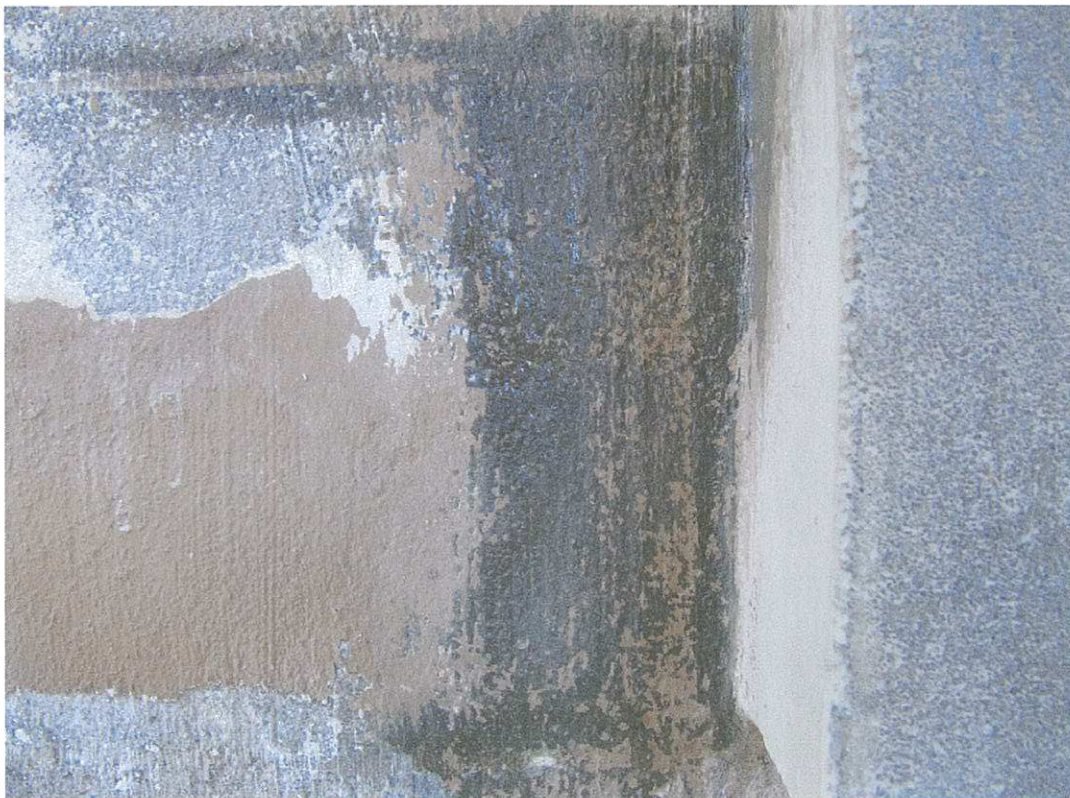
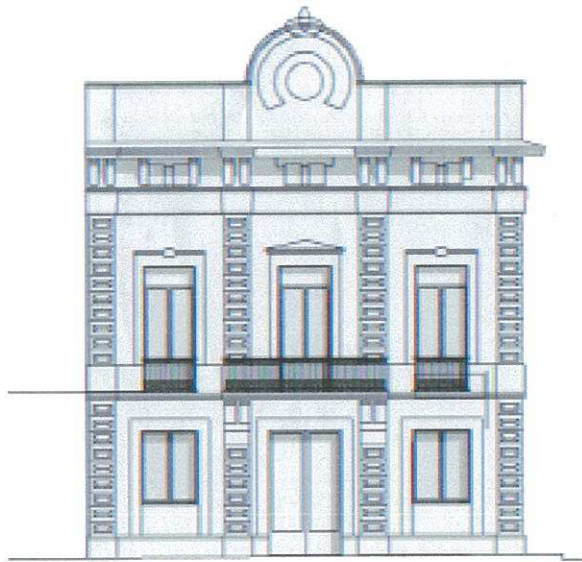
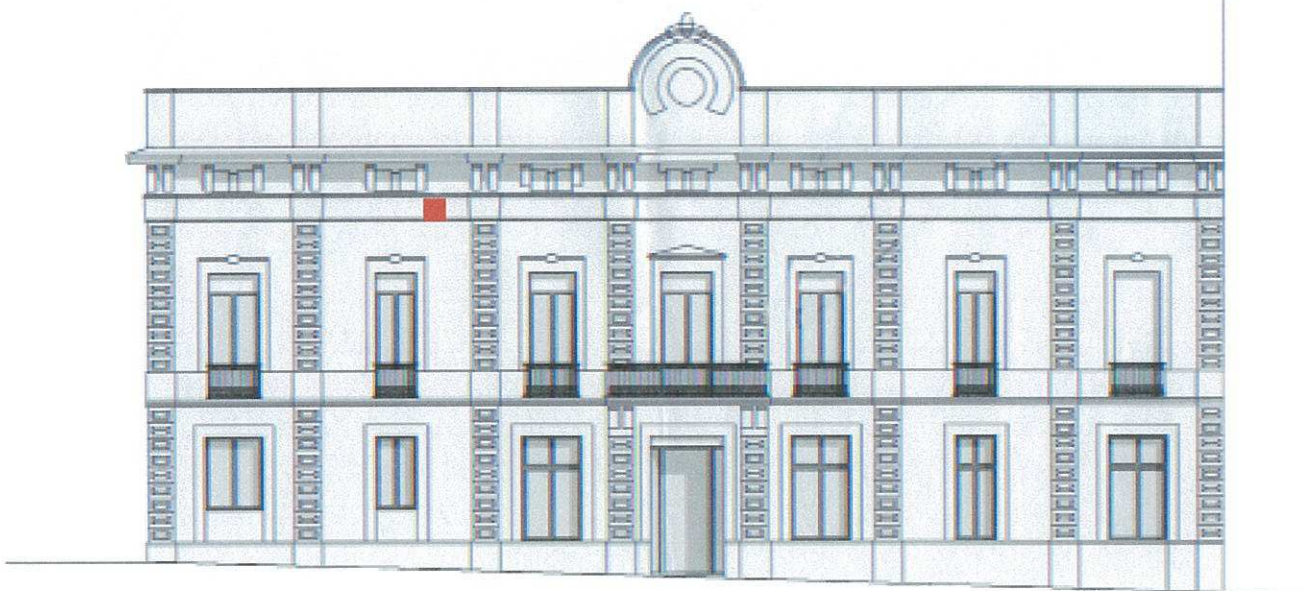
**SONDATGE NÚM: 19**

CAPA	DENOMINACIÓ	MATERIAL	GRUIX en mm.	COLOR	OBSERVACIONS	ESTAT DE CONSERVACIÓ
1	SPP	maó ceràmic i morter de calç i sorra	*	maó gris ocre clar	Suport parament plà. Maó ceràmic. El morter de junta té la mateixa composició que el MB. El gruix de la junta d'unió entre maons es de 10mm aproximadament	En bon estat
2	MB	Calç sorra	10	Gris ocre clar	Morter de base. Calç i sorra prima de granulometria <1mm amb nòdols de calç.	En bon estat
3	MT	calç i pigments?	3-5	blanc junta i marró verdós	Morter tenyit en massa amb nòduls de calç i partícules de carbó. Aspecte de la superfície remolinat. Junta que dibuixa el que serien carreus amb una línia blanca que queda tapada pel morter MT que passa per sobre.	Regular
4	CP1	calç i pigment?	1	verd marronós/ocre	Capa de pintura que cobreix tota la superfície. Pintura amb component orgànic?	Regular
5	R1	calç	3	blanc	Reparació	En bon estat
6	CPP	pintura plàstica?	1	siena clar	Capa de pintura que cobreix la superfície.	Regular

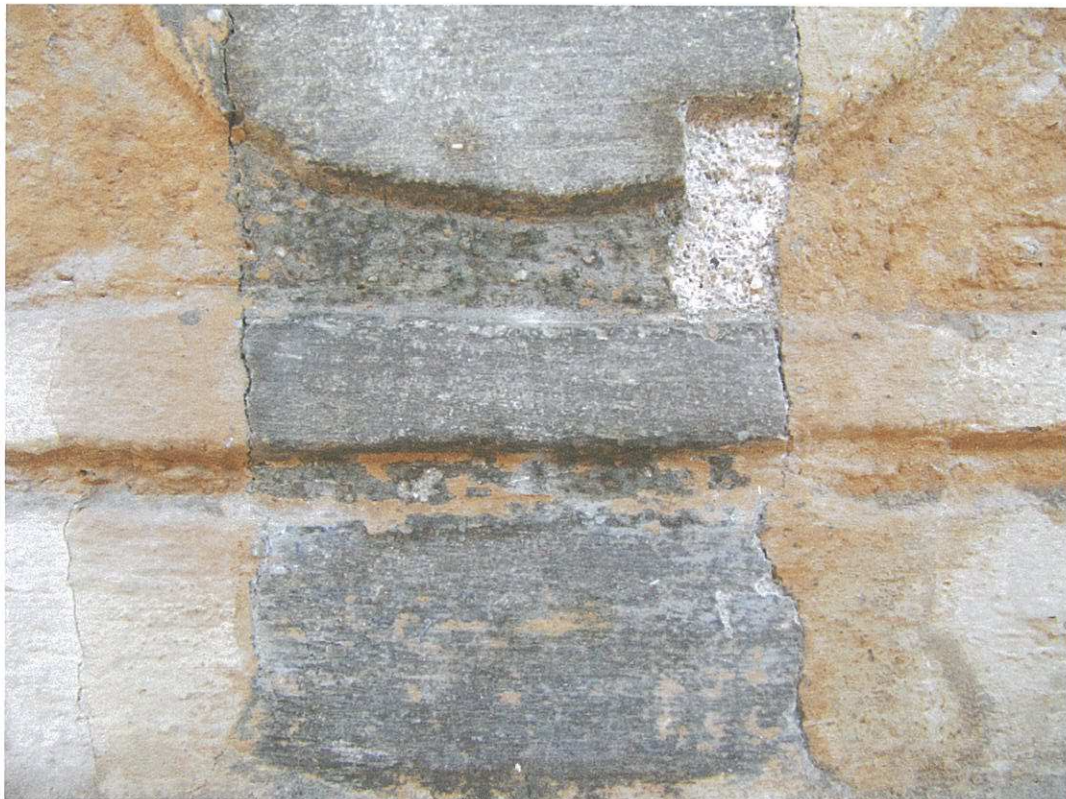
**SONDATGE NÚM: 20**

CAPA	DENOMINACIÓ	MATERIAL	GRUIX en mm.	COLOR	OBSERVACIONS	ESTAT DE CONSERVACIÓ
1	SPP	maó ceràmic i morter de calç i sorra	*	maó gris ocre clar	Suport parament plà. Maó ceràmic. El morter de junta té la mateixa composició que el MB. El gruix de la junta d'unió entre maons es de 10mm aproximadament	En bon estat
2	MB	Calç sorra	10	Gris ocre clar	Morter de base. Calç i sorra prima de granulometria <1mm amb nòdols de calç.	En bon estat
3	MT	calç i pigments?	3-5	marró verdós	Morter tenyit en massa amb nòduls de calç i partícules de carbó. Aspecte de la superfície lliscat.	En bon estat
4	CP1	calç i pigment?	1	verd marronós/ocre	Capa de pintura que possiblement cobria tota la superfície. Molt degradada i perduda.	Dolent
5	CP2	calç i pigment?	3-5	Ocre, verdós	Capa de pintura llocalitzada en les zones de raspat.	Dolent
6	CPP	pintura plàstica?	1	siena clar	Capa de pintura que cobreix la zona del raspat.	En bon estat

7	CPV	pintura	>1	Blanc trencat	Capa de pintura que cobreix la superfície. Capa visible. Pulverulenta i soluble amb aigua.	Dolent
					Veure mostres extretes
