INFORME TÈCNIC DE CONSERVACIÓ- RESTAURACIÓ

CASA DE LA VILA DE SARRIÀ, BARCELONA

(TREBALLS D'INTERVENCIÓ DE RESTAURACIÓ PUNTUAL EN
L'ENTEIXINAT DEL VESTÍBUL I EN ELS SOSTRES DELS SALONS
ANNEXOS A LA PLANTA BAIXA)

Setembre / 2024

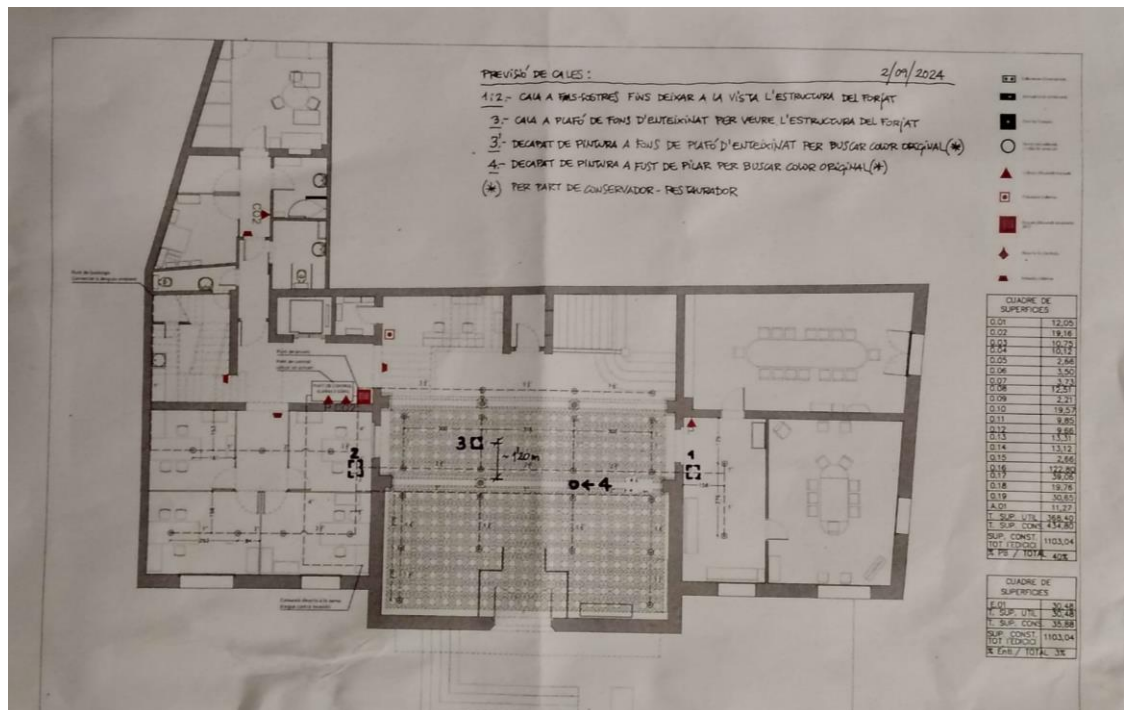
1 - Cala al plafó de fons de l'enteixinat per veure l'estructura del forjat

Amb motiu de la nova instal·lació antiincendis, s'ha procedit a l'extracció d'un dels plafons centrals dels cassetons de l'enteixinat per veure l'estructura del forjat i estudiar el sistema de subjecció d'aquesta i d'ancoratge dels tubs.

L'extracció s'ha fet de manera mecànica amb molta cura evitant que es fracturessin, ja que no sé sabia el gruix dels plafons que ocupen la part central del cassetó. S'han utilitzat diferents eines afilades.

Una vegada comprovada l'eficàcia de l'extracció sense riscos, definit el sistema d'ancoratge després de veure el forjat i seleccionats els punts idonis per l'ancoratge, s'ha procedit a l'extracció de sis plafons més en el tram 1 (més proper a la porta).

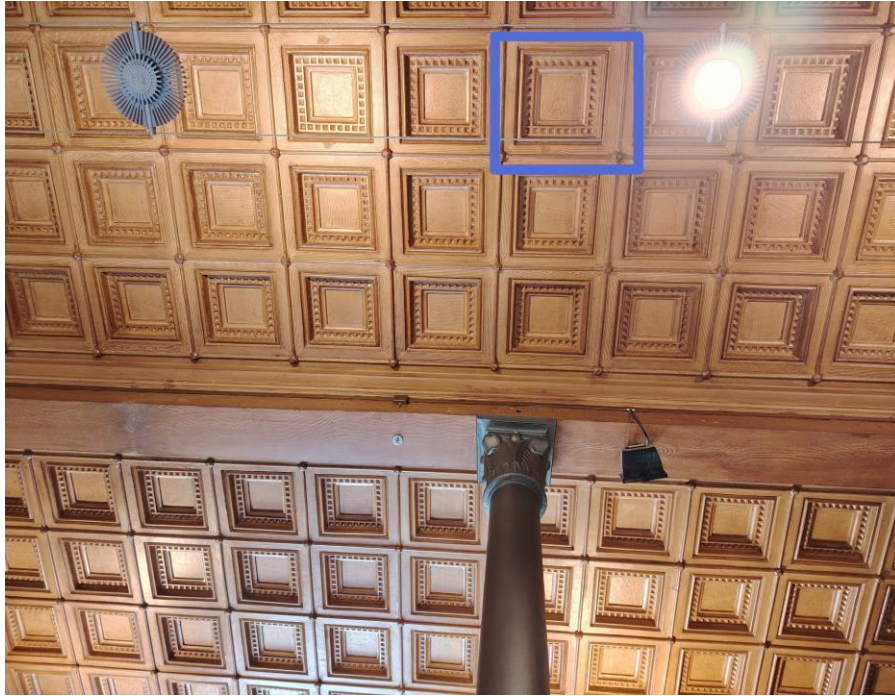
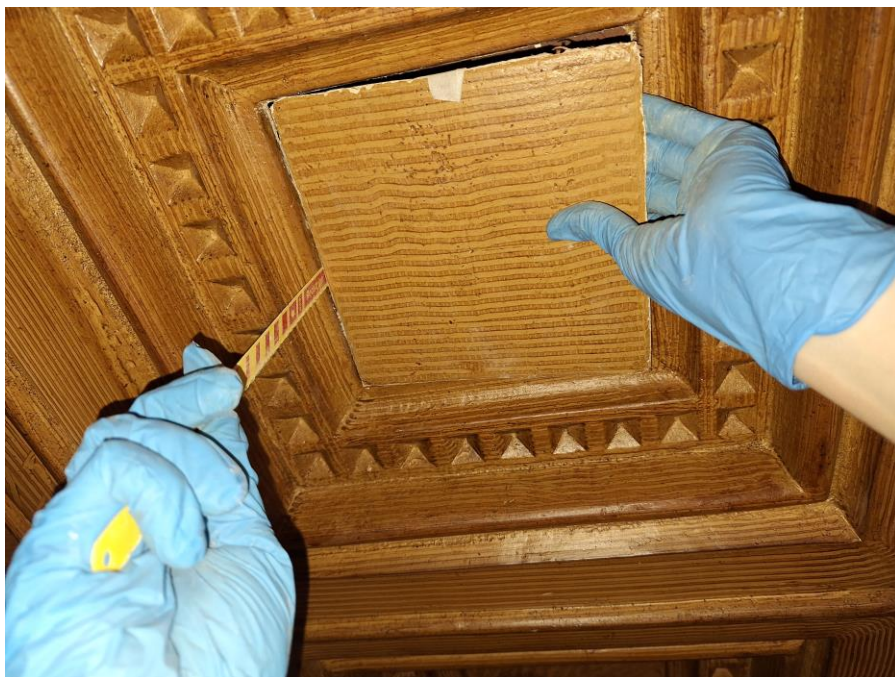
Detall de l'extracció del primer plafó de guix

Cala al plafó de fons de l'enteixinat

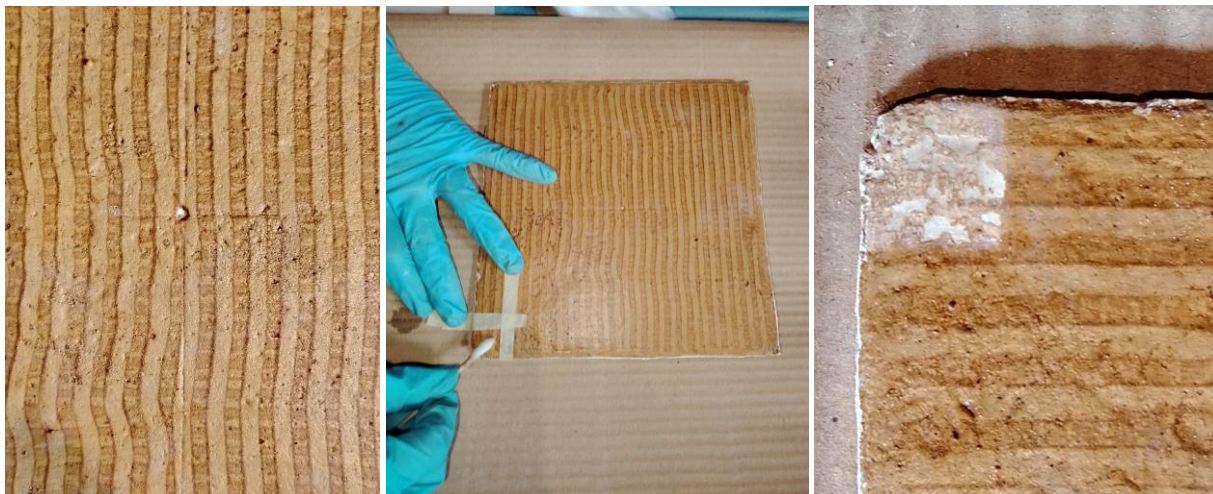
2 - Decapat de pintura al plafó extret de l'enteixinat per buscar color original

Detalls de la primera cala d'extracció d'un dels plafons i eliminació de capes pictòriques sense trobar pintura subjacent. Es poden veure les marques incises de les línies i el punt que marcaven el centre del plafó, s'observa en la majoria dels plafons.

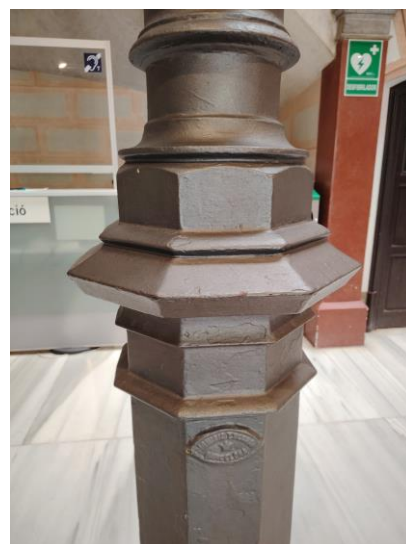
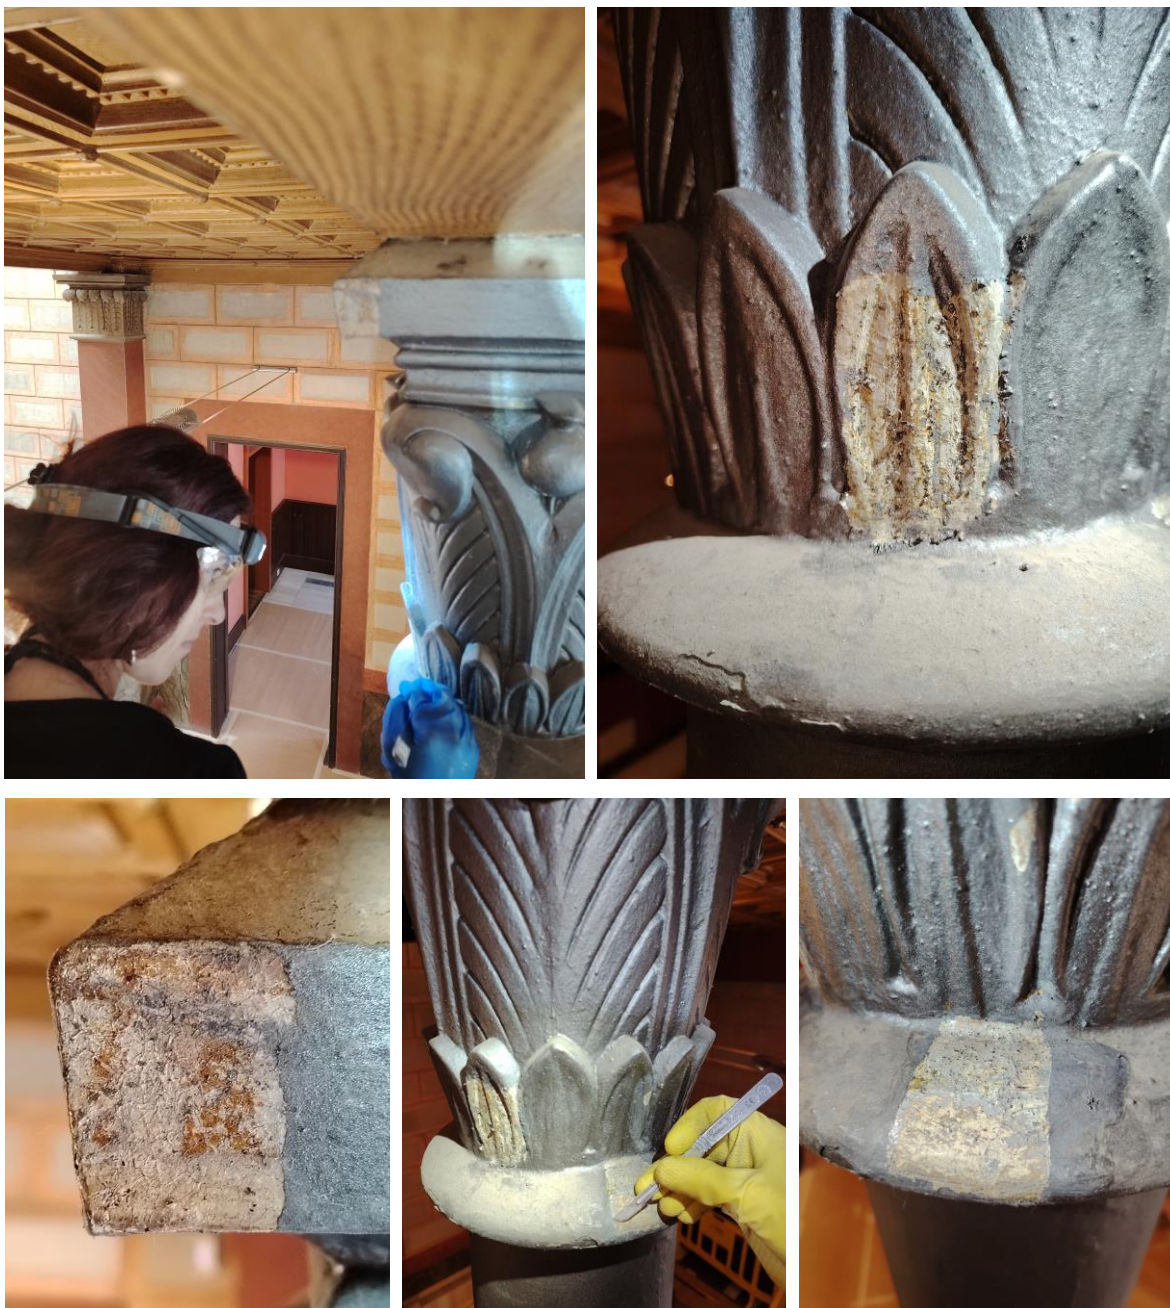
3 - Decapat de pintura a fust de pilar per buscar color original

Pilar dret al costat de la porta-part interna. S'han realitzat diverses proves de decapatge tant mecànic com químic arribant a obtenir-se diferents tipus de tons que concorden amb les pilastres dels murs. Predominen els tons terres.

Detalls de l'eliminació de capes al capitell

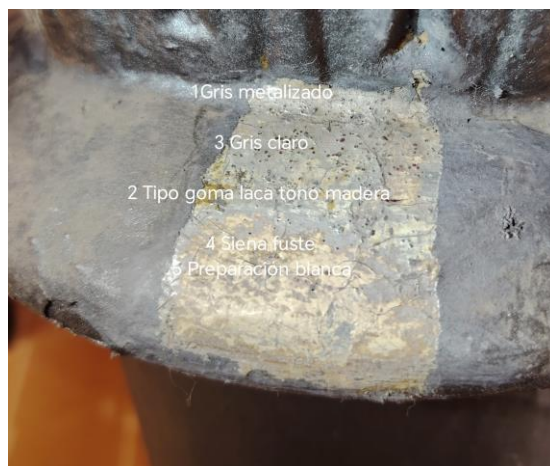
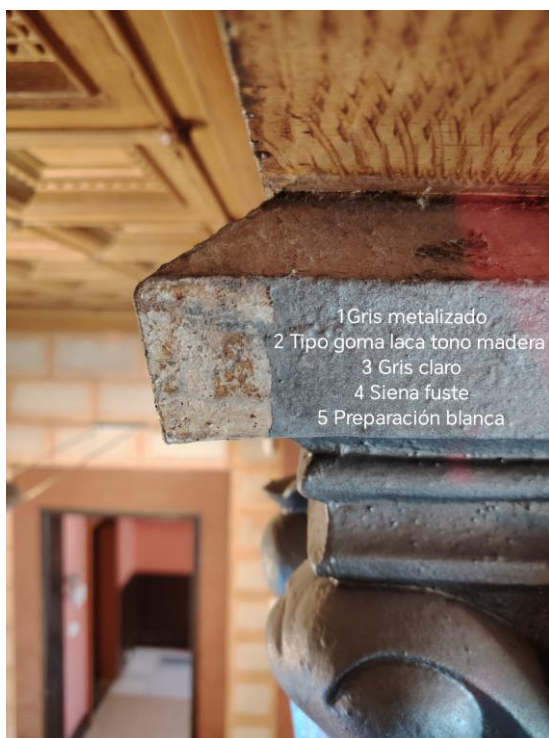
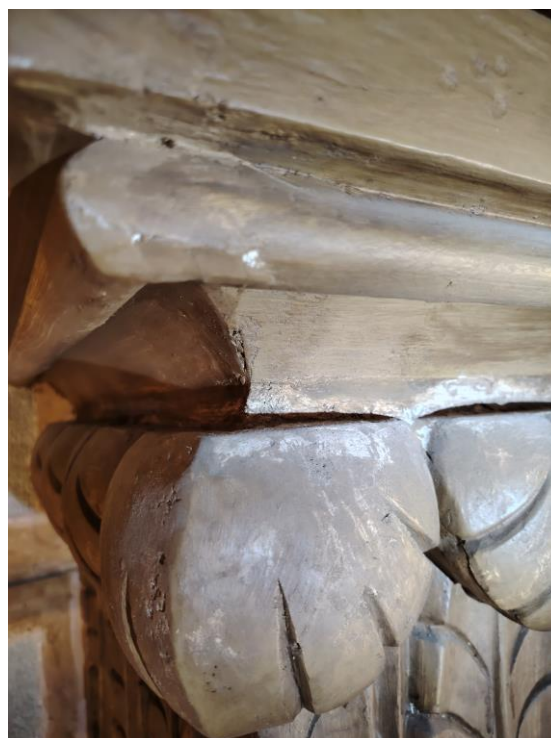
Capes de colors del capitell:

Gris metal·litzat / Gris clar / Ocre-siena tipo fusta / Siena torrat del fust / Preparació blanca

Estratigrafia de colors examinats durant el decapat i comparació dels capitells dels pilars i pilastres, tindrien un color similar. A la part superior del capitell surt un to imitant la fusta, similar als capitells de les pilastres i del cassetonat.

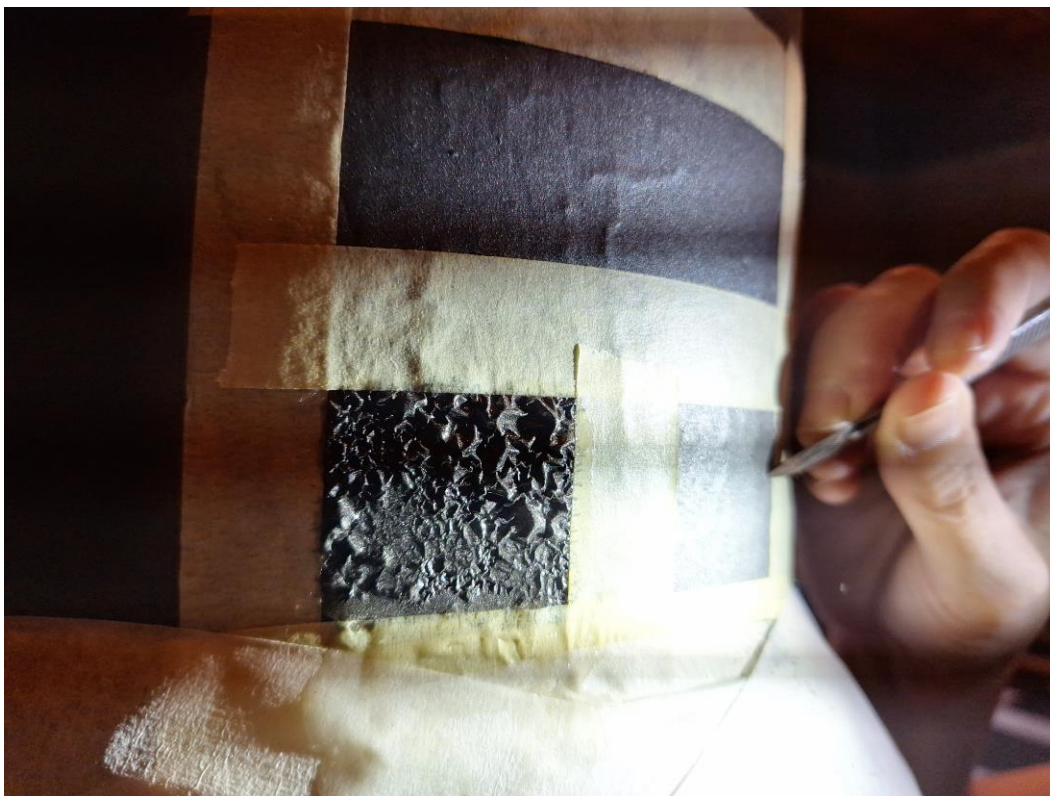
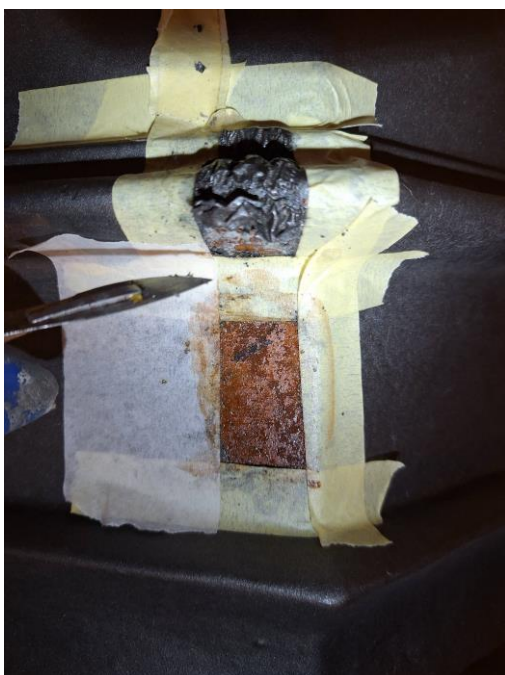
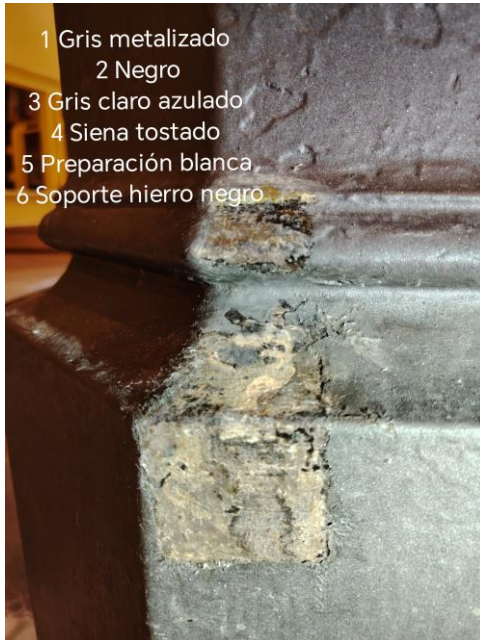
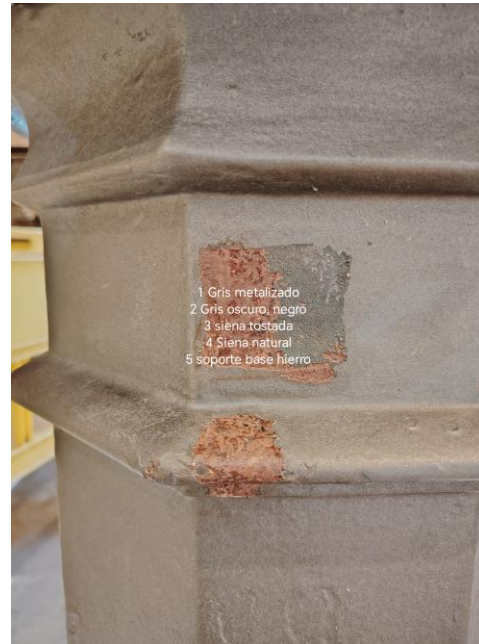
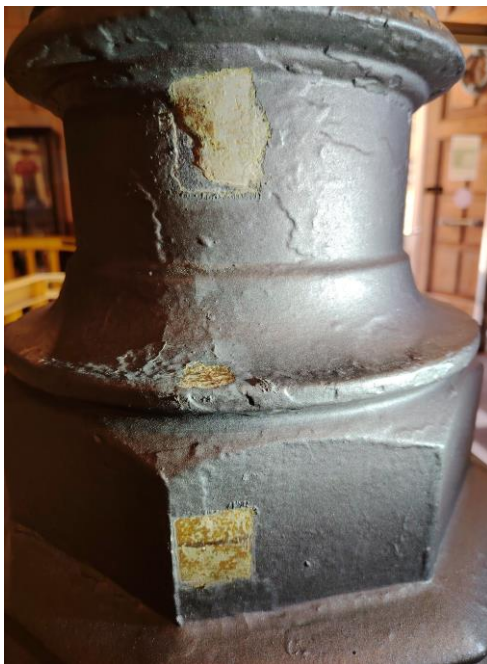
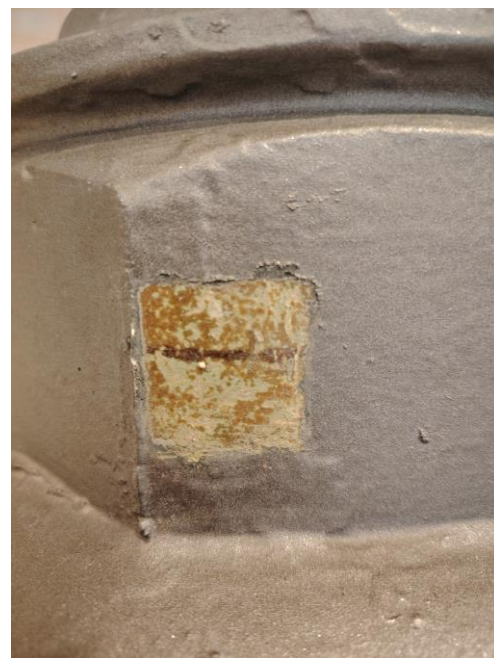
Detalls de l'eliminació de capes de pintura amb decapant comercial i mecànicament amb bisturí

L'estratigrafia de color normalment es la mateixa, al fust tenim diferents variants:

Gris metal·litzat / Negre / Gris clar blavós / Siena torrat del fust / Preparació blanca / Suport ferro

Gris metal·litzat / Negre / Siena torrada / Siena natural / Preparació blanca / Suport ferro

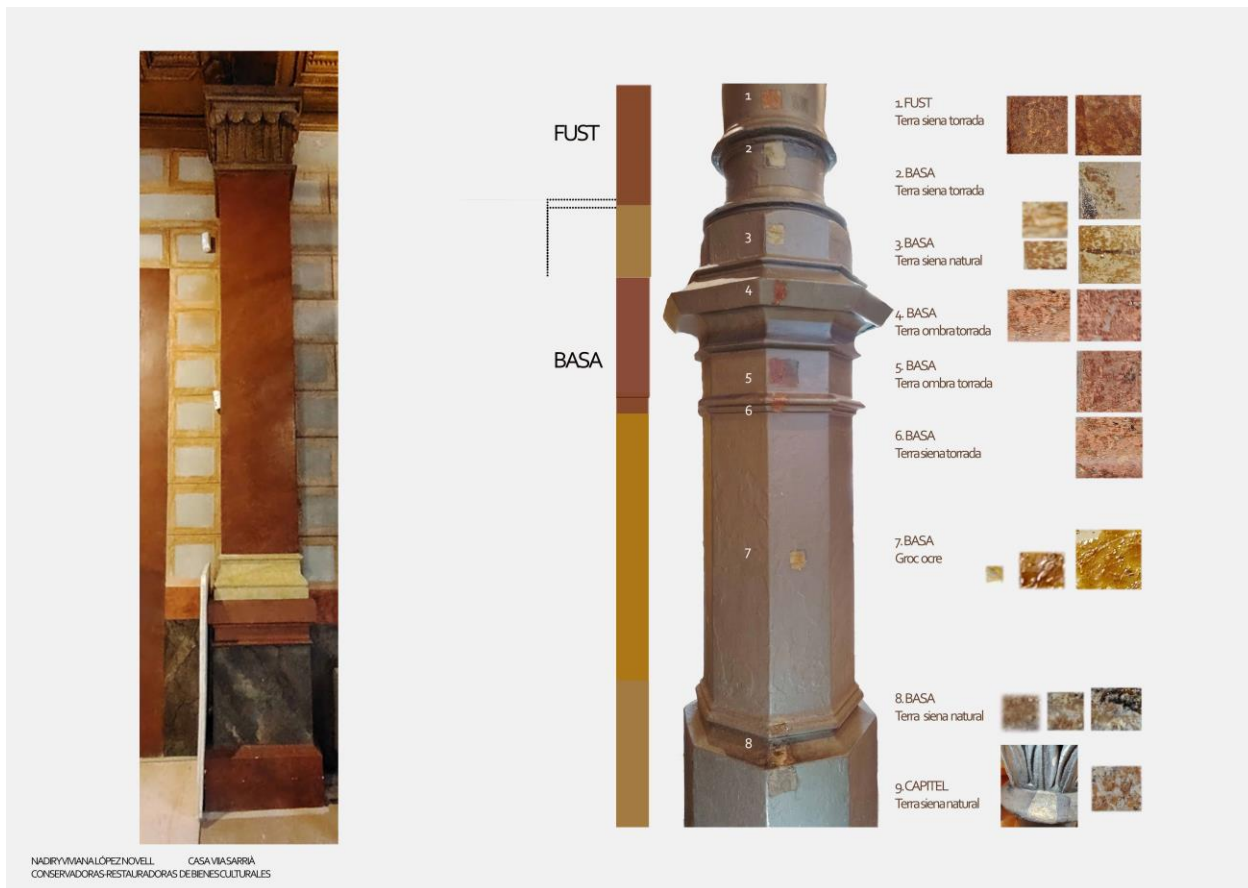
Estudi i comparativa de la policromia del pilars del vestíbul de la Casa de la Vila de Sàrria

Segons les cales i colors obtinguts aquest esquema donaria el sentit dels colors originals. En el moment de la reintegració serà important valorar aquest tons per determinar el resultat final.

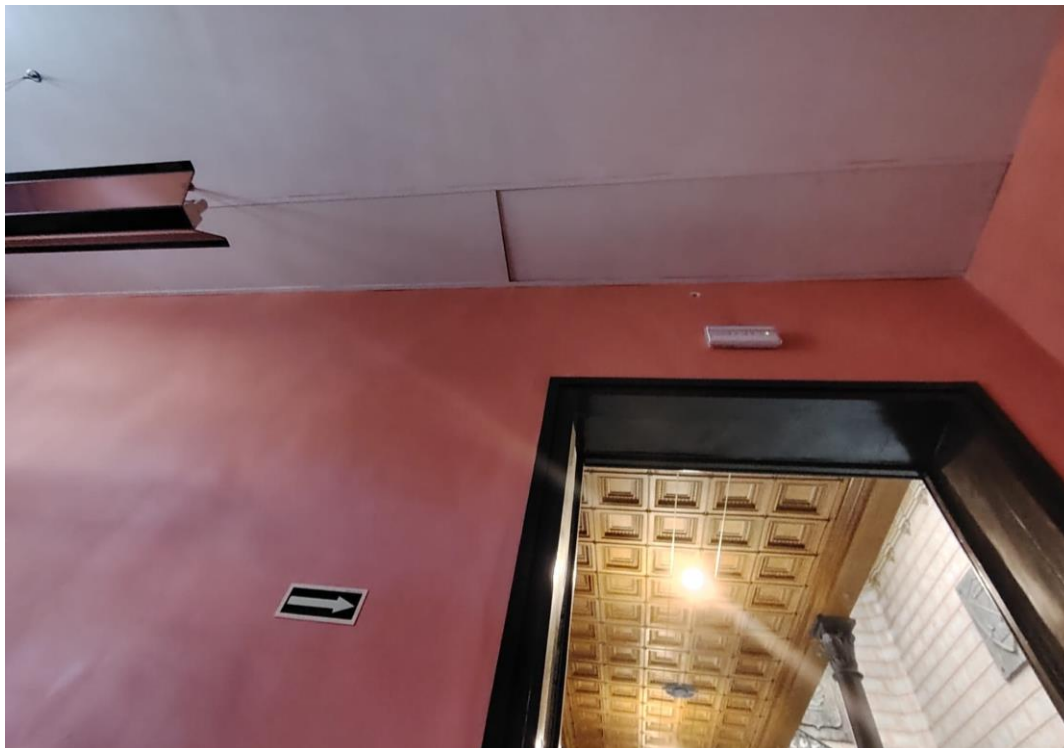
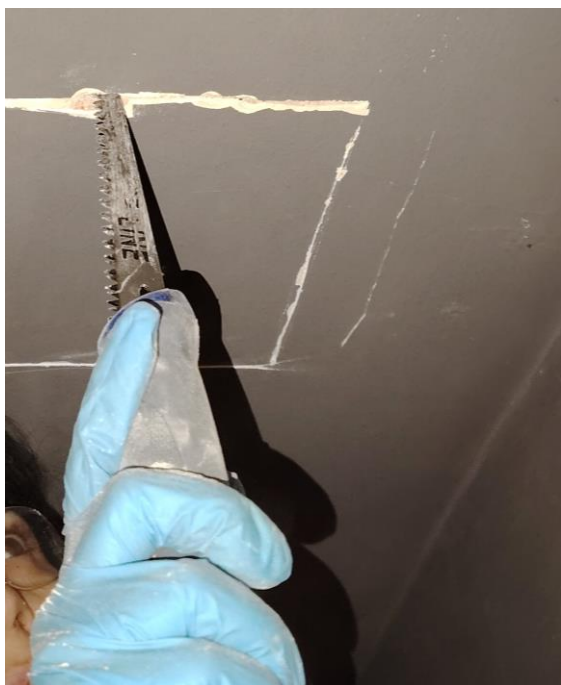
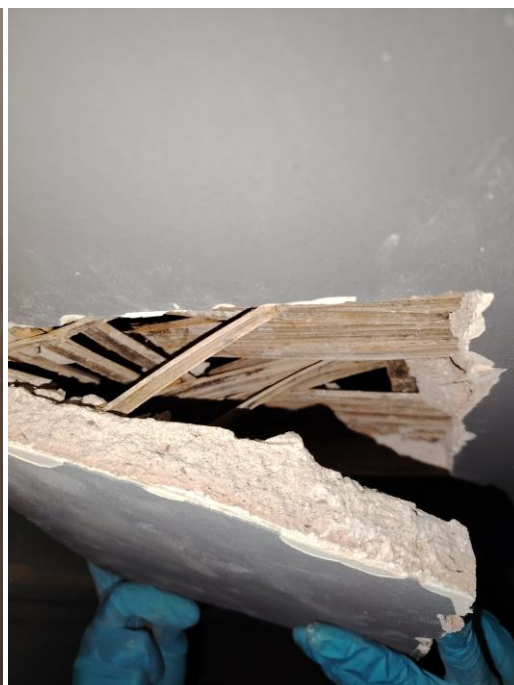
Sostre 1, a la dreta del vestíbul

Cala al fals sostre

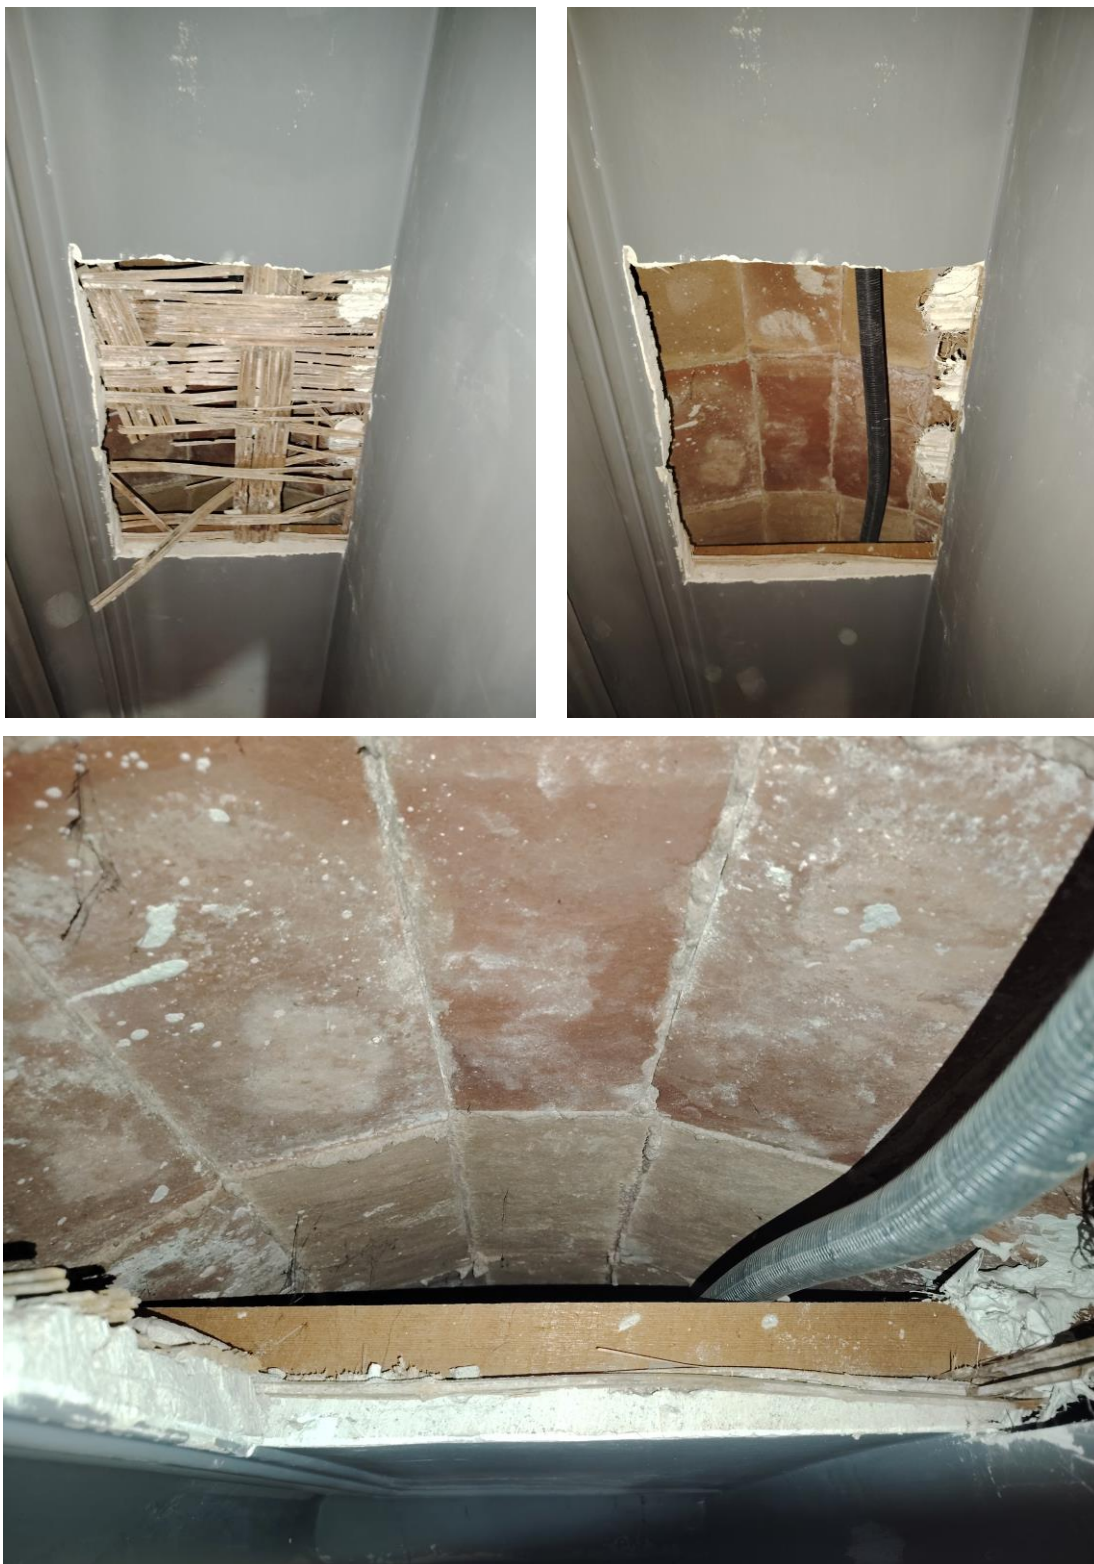
Vista del forjat després de la realització de la cala

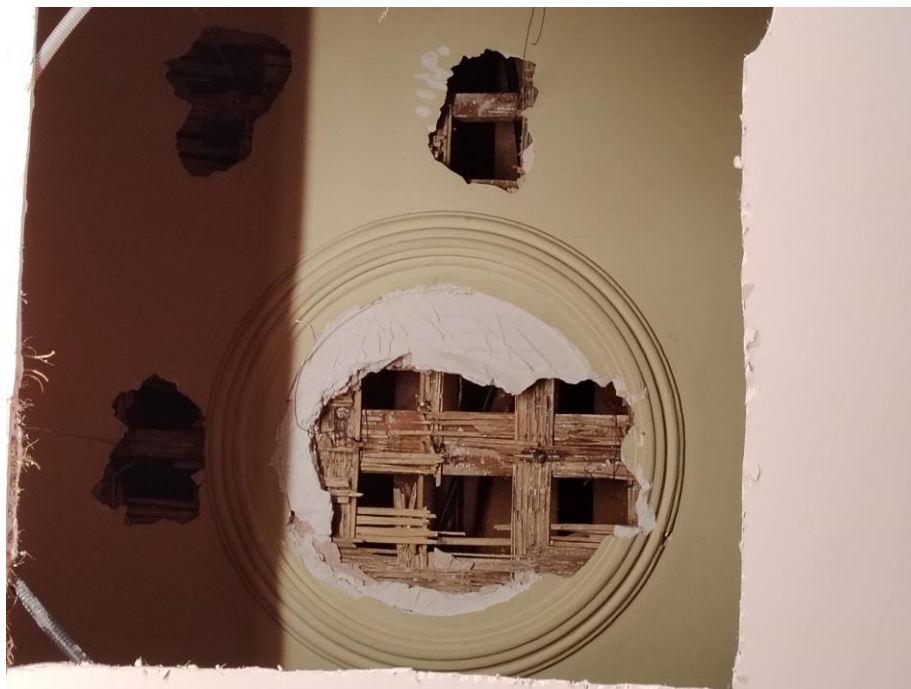
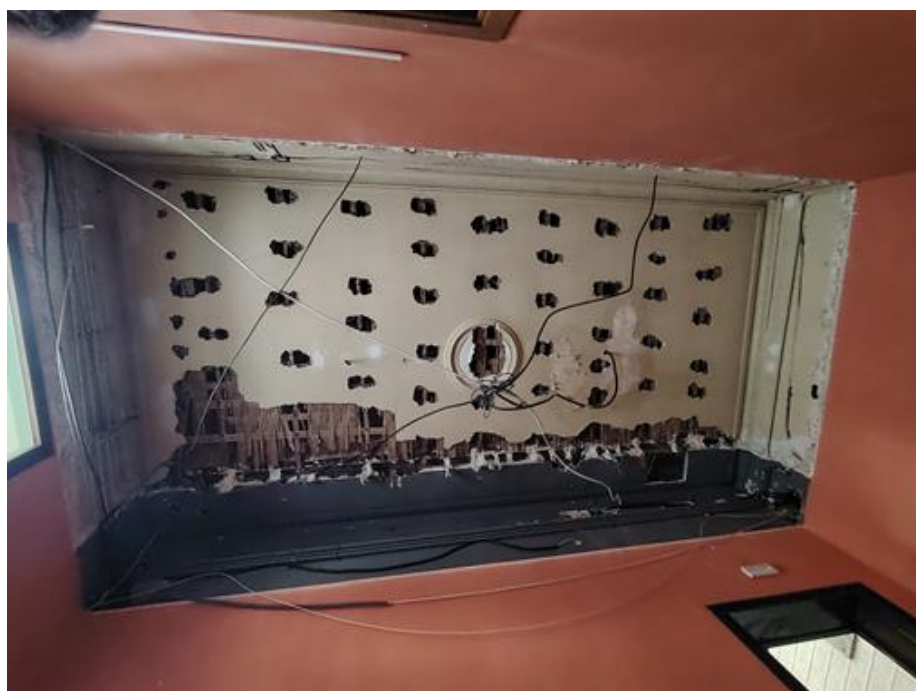
Una vegada visualitzat el forjat, es va voler fer un pas més i veure el sostre original, eliminant una part més del fals sostre a la part central fins a la seva eliminació total.

Vistes del sostre original després de l'eliminació del fals sostre

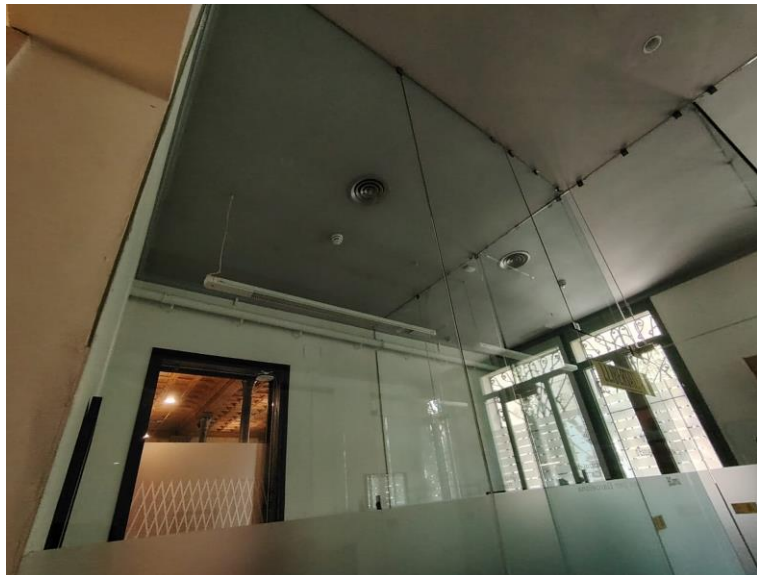
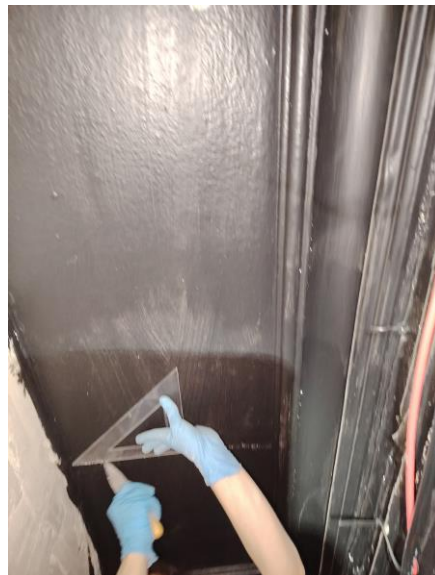
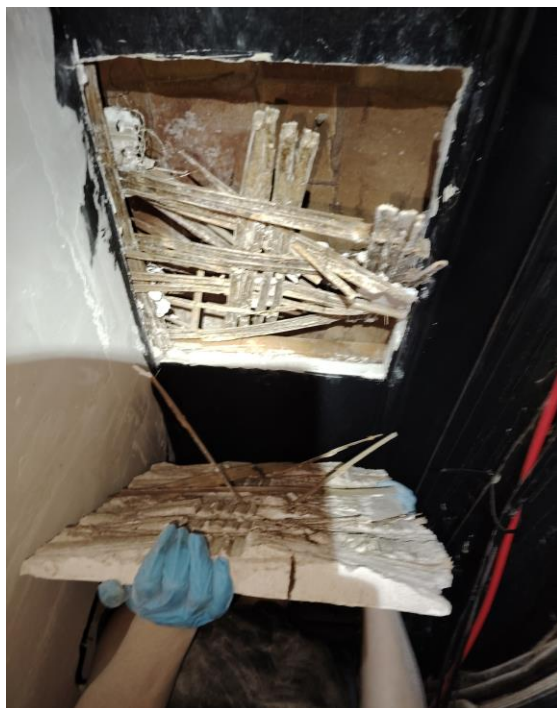
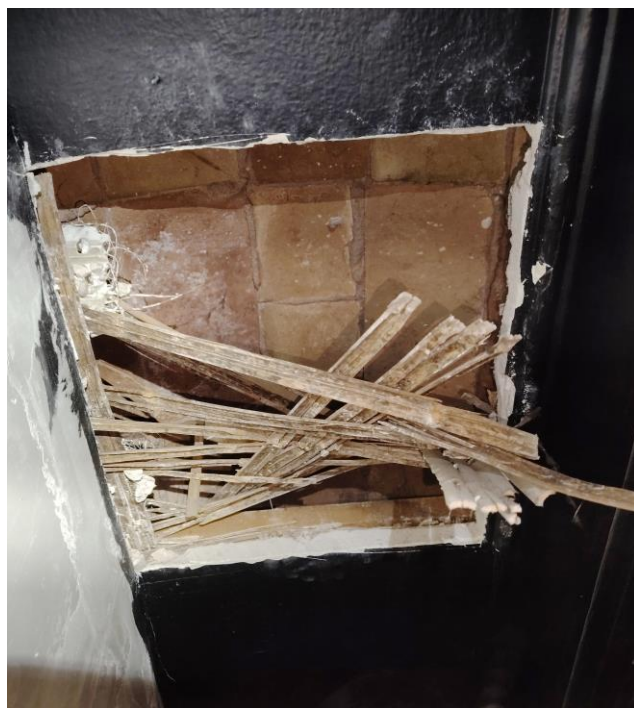
Sostre 2, oficines a l'esquerra del vestíbul

Detalls de la realització de la cala i vista del forjat

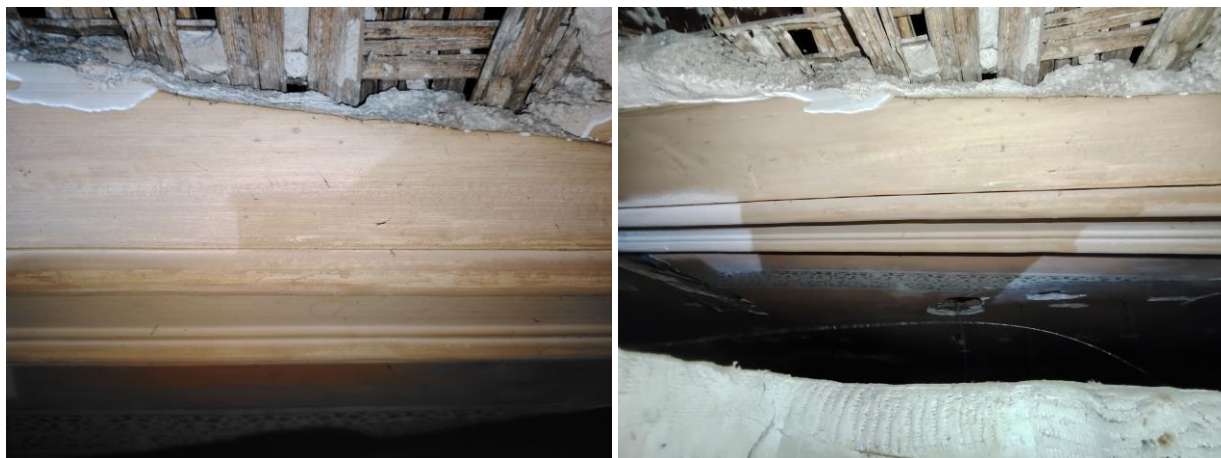
Primeres cales al fals sostre on es va veure el color original i el vestigi de la sanefa modernista

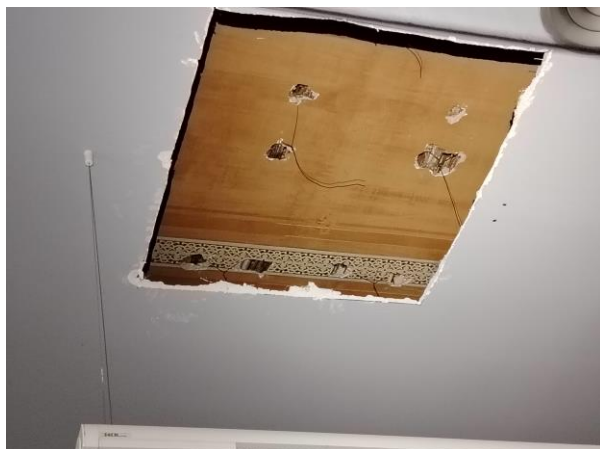
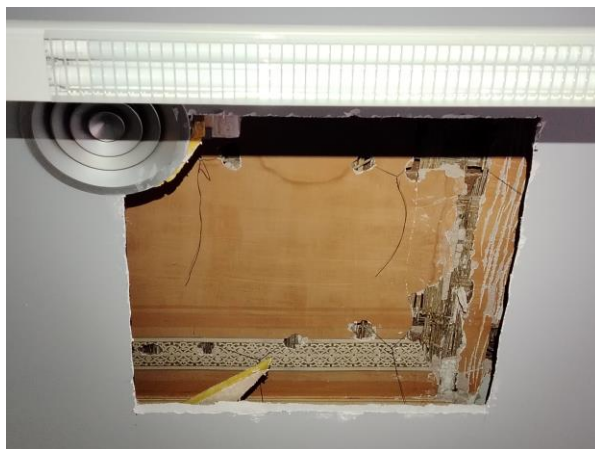
Al descobrir-se la pintura original es van obrir més cales

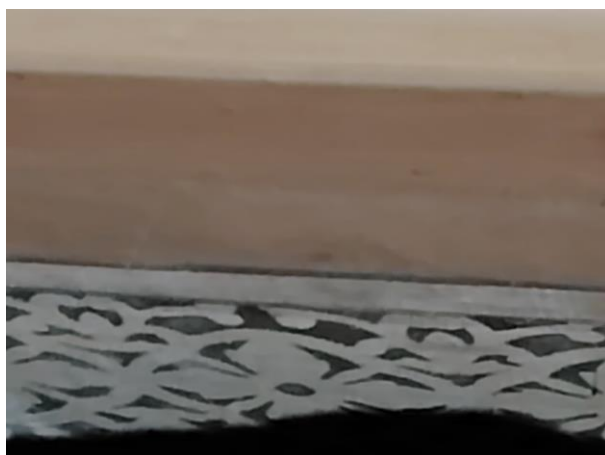
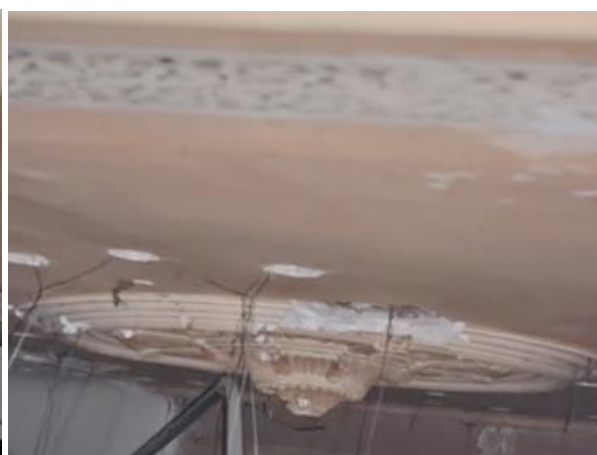
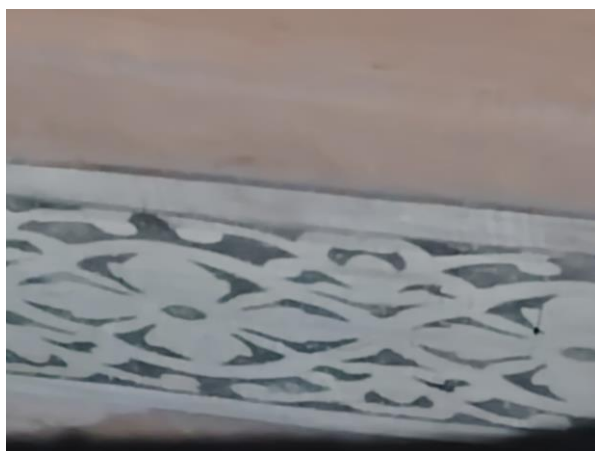
Detalls de la sanefa original i motllura en forma de rosetó que decoren la meitat del saló, espai que ocupen les oficines. Aquest espai o saló doble, va ser dividit en algun moment, quedant el costat dret des de l'entrada amb la pintura original vista (fotos d'aquesta pàgina), i el costat esquerra, en estat ruïnós, pintat de blanc i abans amb diferents capes de colors segons cales i llacunes de la pintura.

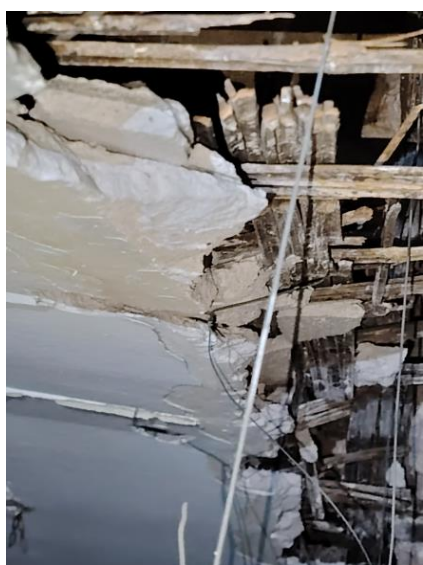
Sostre 2, part del saló en estat ruïnós, detall de la motllura-rosetó repintada en blanc

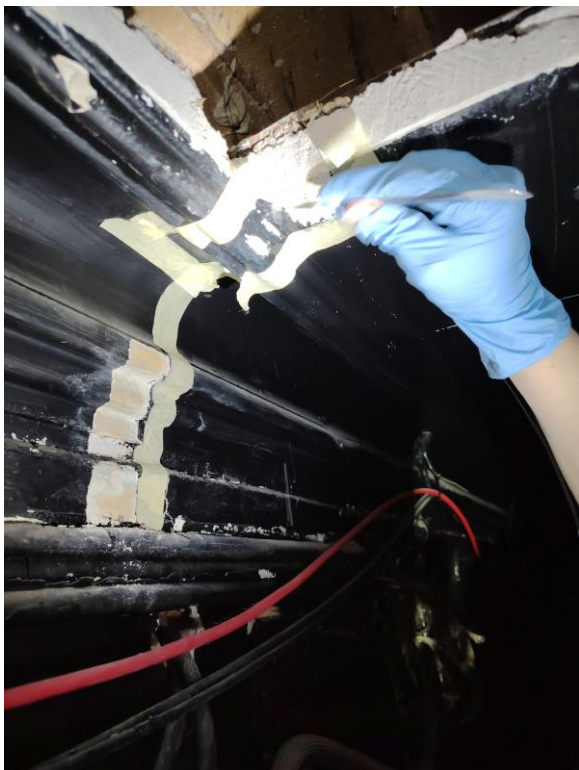
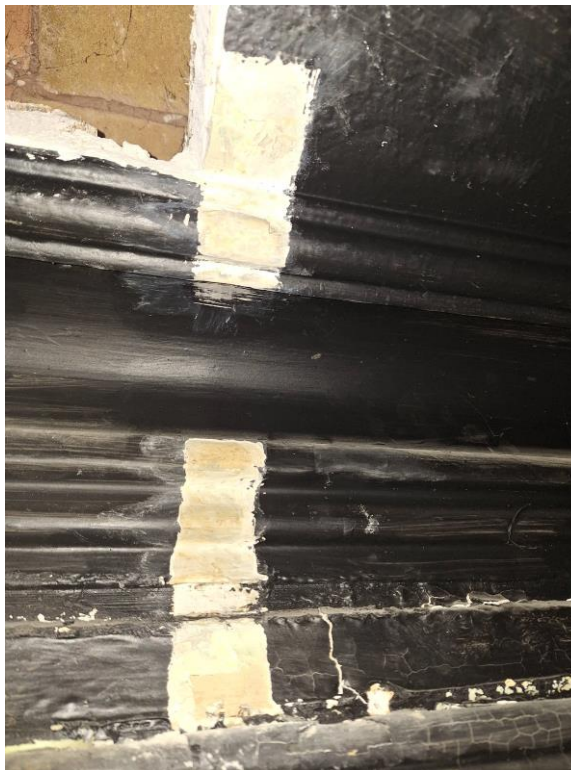
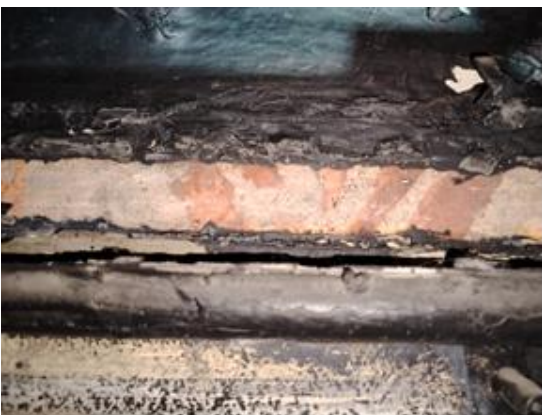
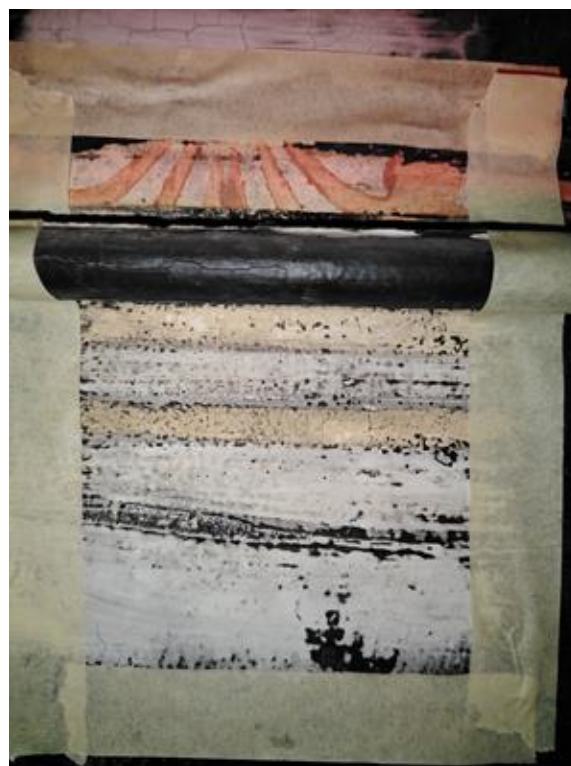
A la paret annexa al vestíbul, el sostre va estat pintat de negre. Després de fer unes proves de neteja, es va treure una sanefa i unes línies blanques a la paret amb fons groc clar. Queda pendent la realització de més cales per veure si aquesta sanefa surt al altre sostre 1.

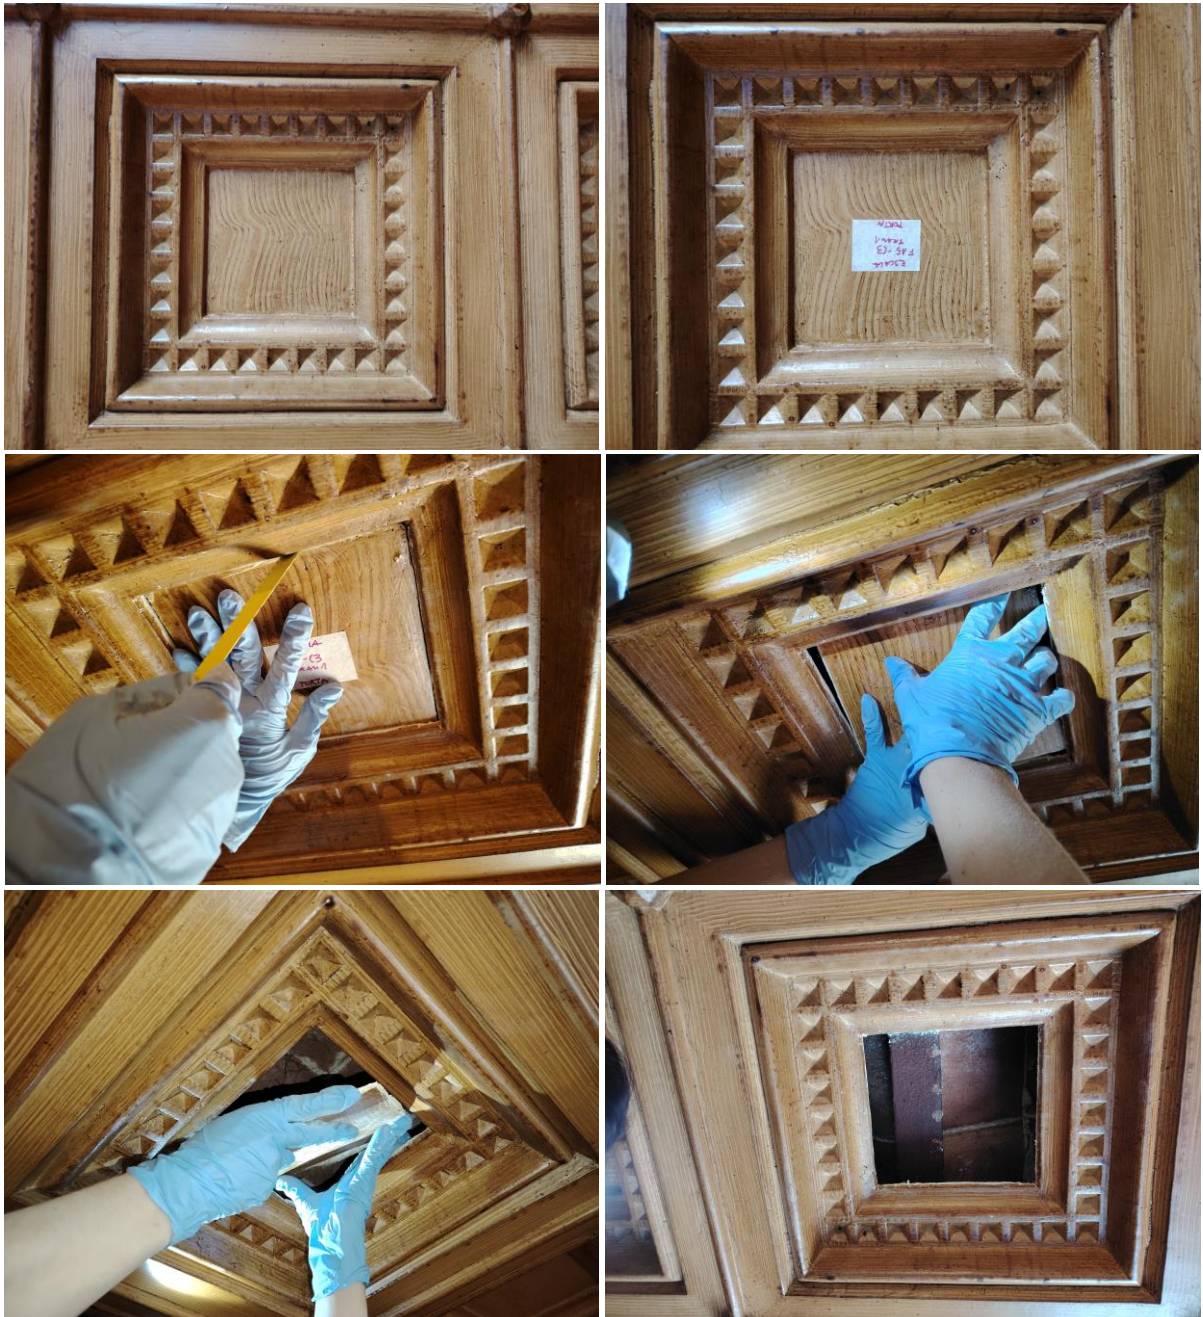
Procés d'extracció. Diferents detalls dels treballs de l'extracció dels plafons de guix:

En primer lloc s'ha procedit a fer una fotografia i etiquetatge del plafó que reflectís la ubicació del mateix, per una vegada extret, tenir clara la col·locació exacta de les línies i que es correspongués amb el sentit original. Per això s'han pres de referència: dos punts del vestíbul (porta i escala), els dos trams de l'enteixinat, i la ubicació de cada cassetó numerant les files d'esquerra a dreta amb números precedits de la F de "fila" i de l'escala a la porta precedits amb la C de cassetó, indicant el número de cassetó.

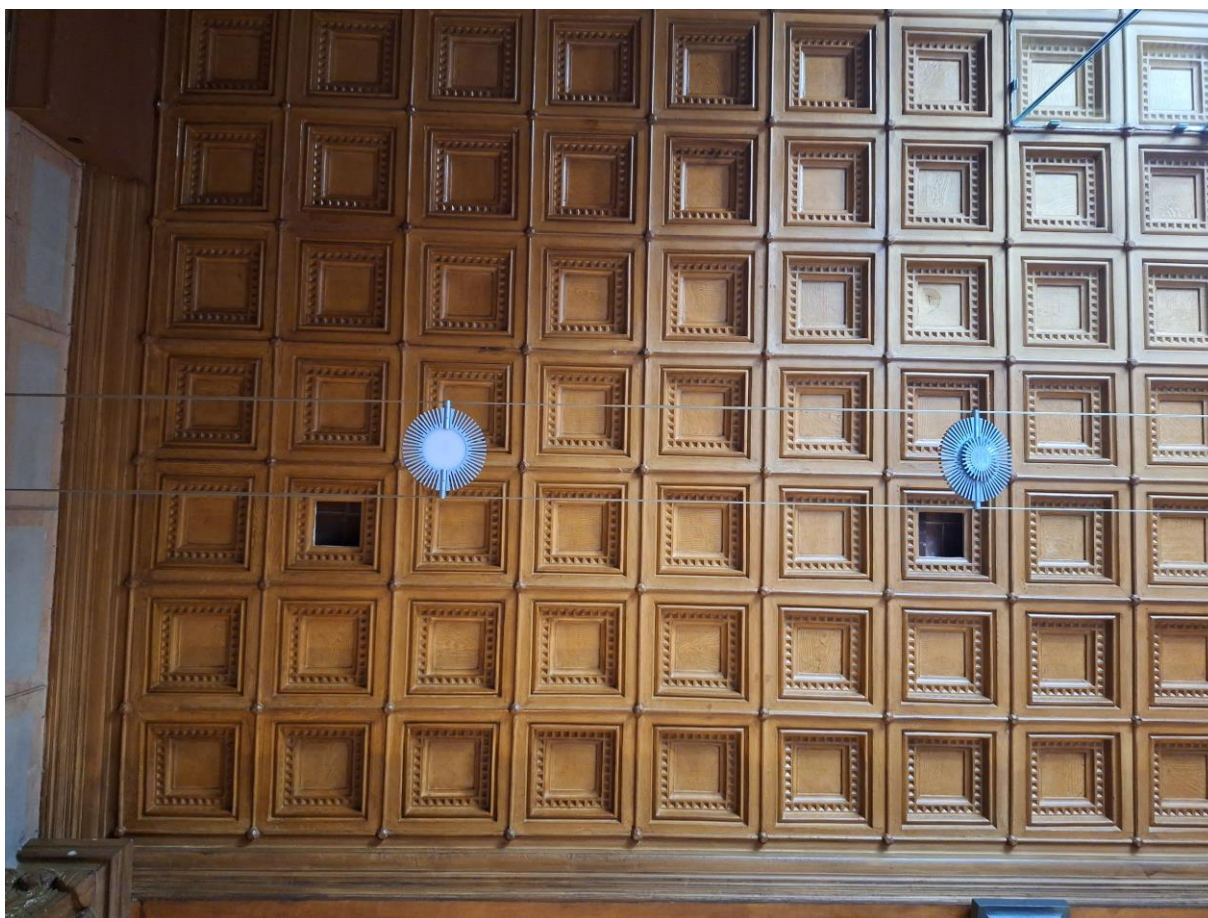
Vista de dos cassetons amb els plafons extrets (F2-C3 i F7-C3)
