Expedient: AUT-05-2014-00345
Assumpte: Obres sense o no ajustades a llicència
Emplaçament: Carrer Major del Rectoret 31
Titular: [REDACTED]

I N F O R M E

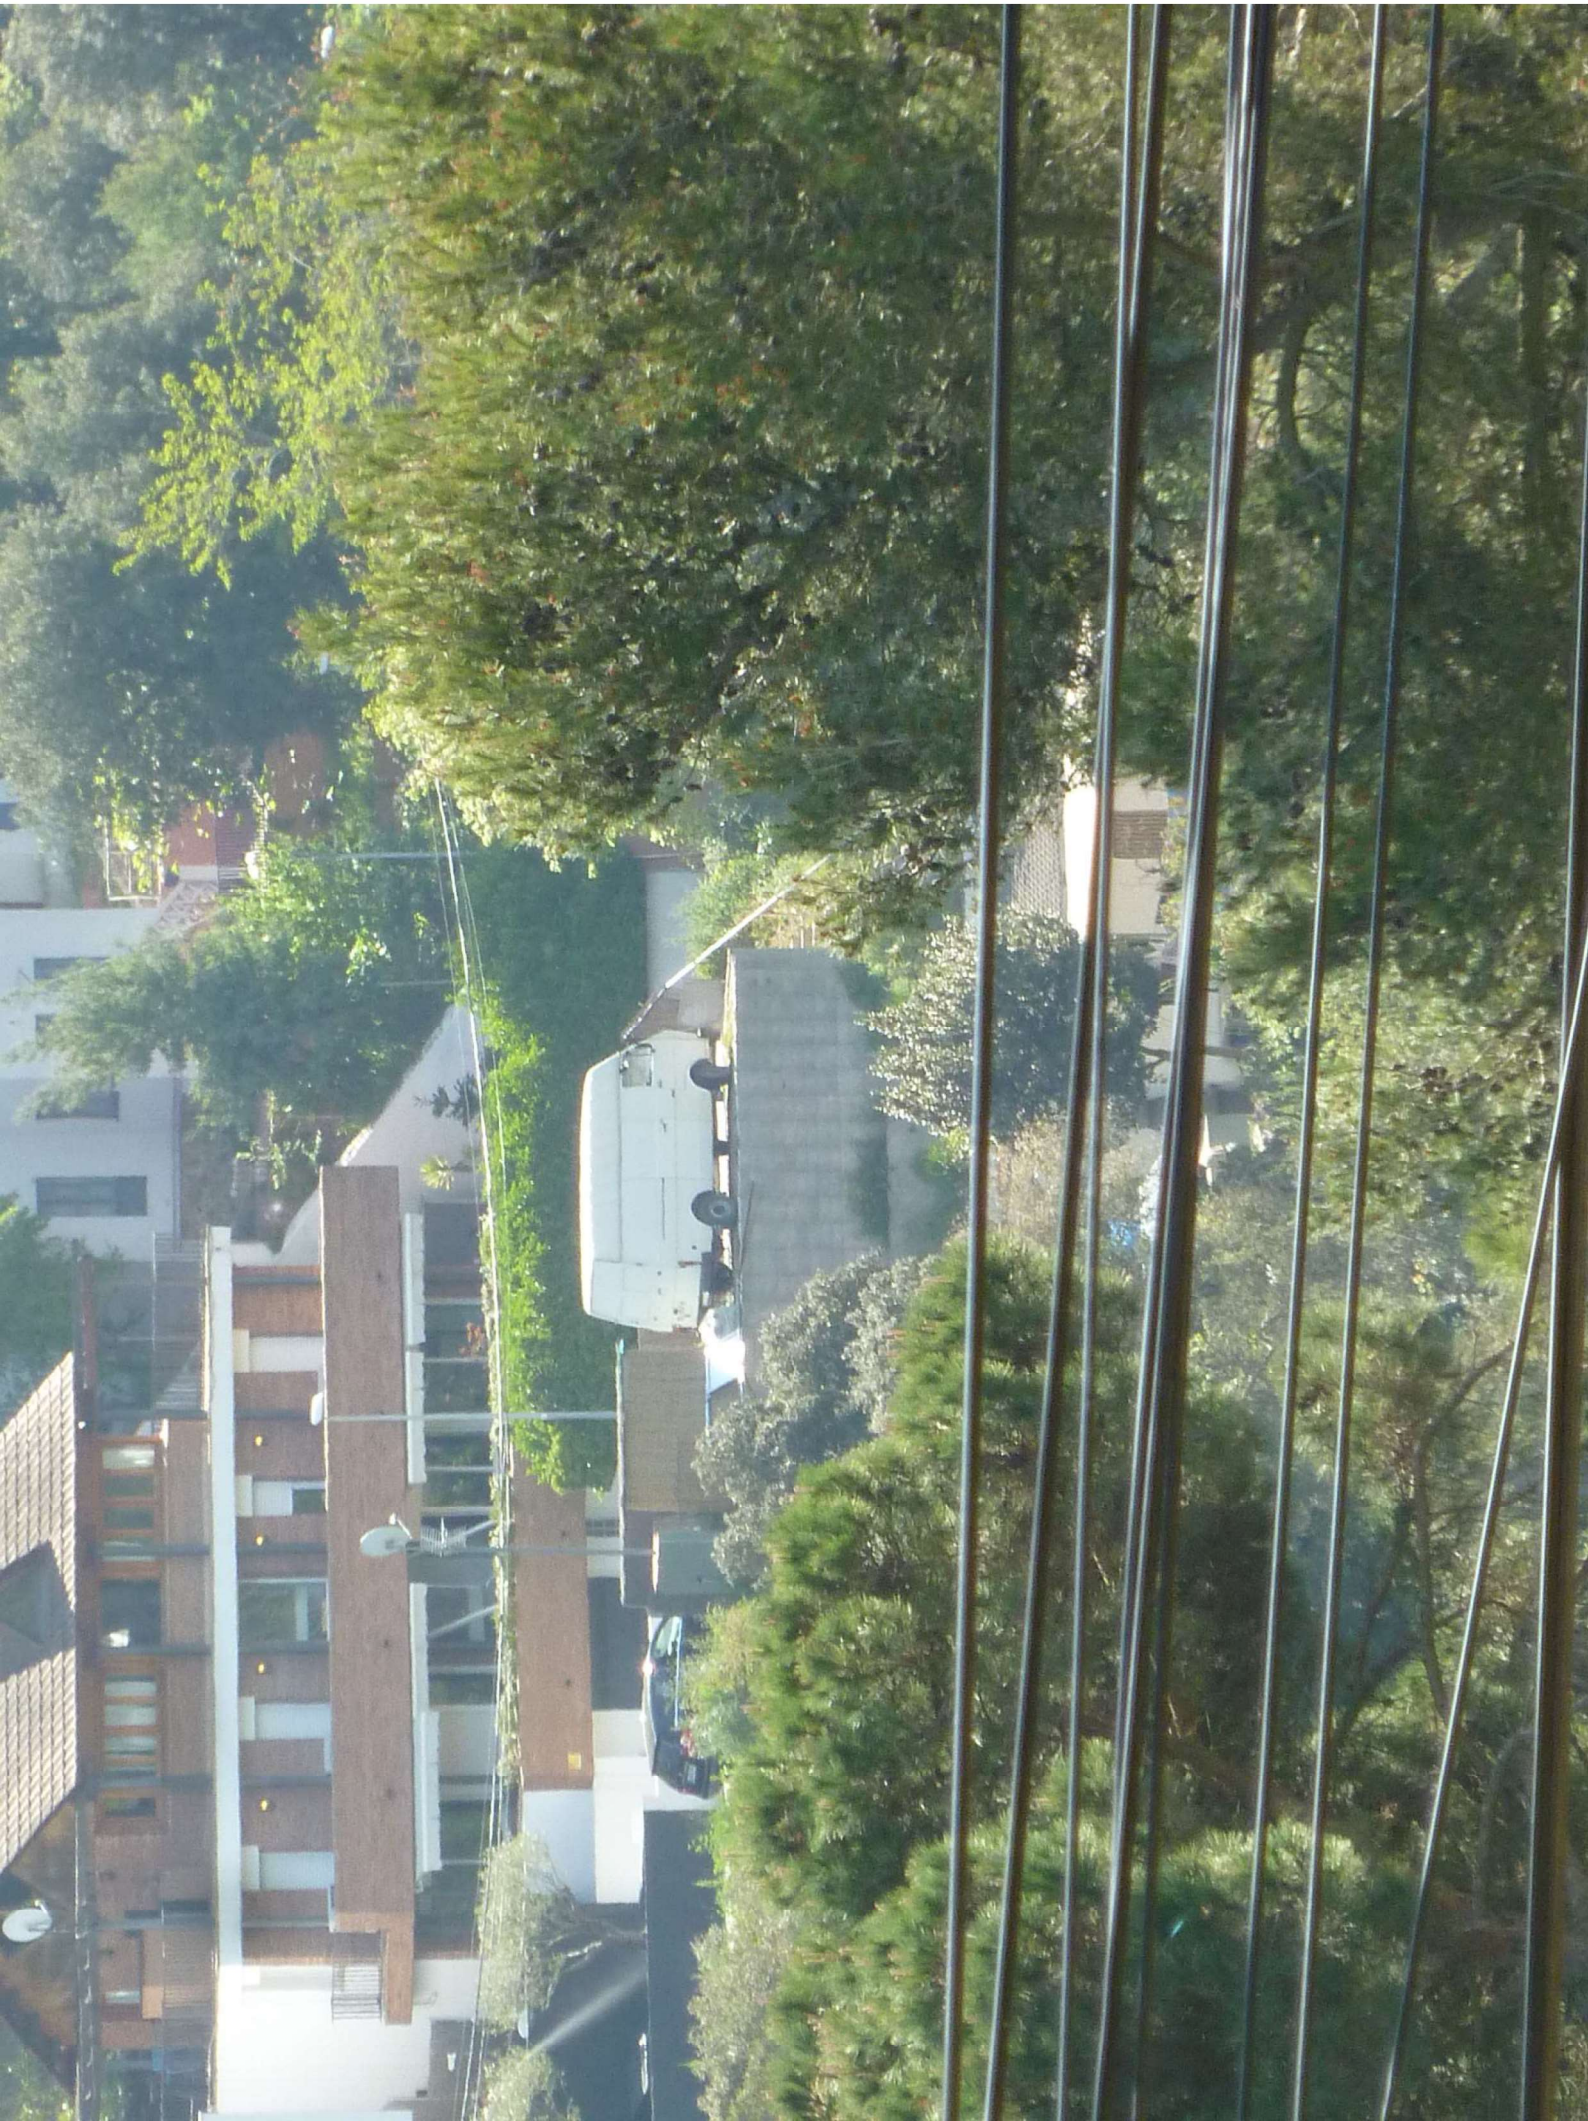
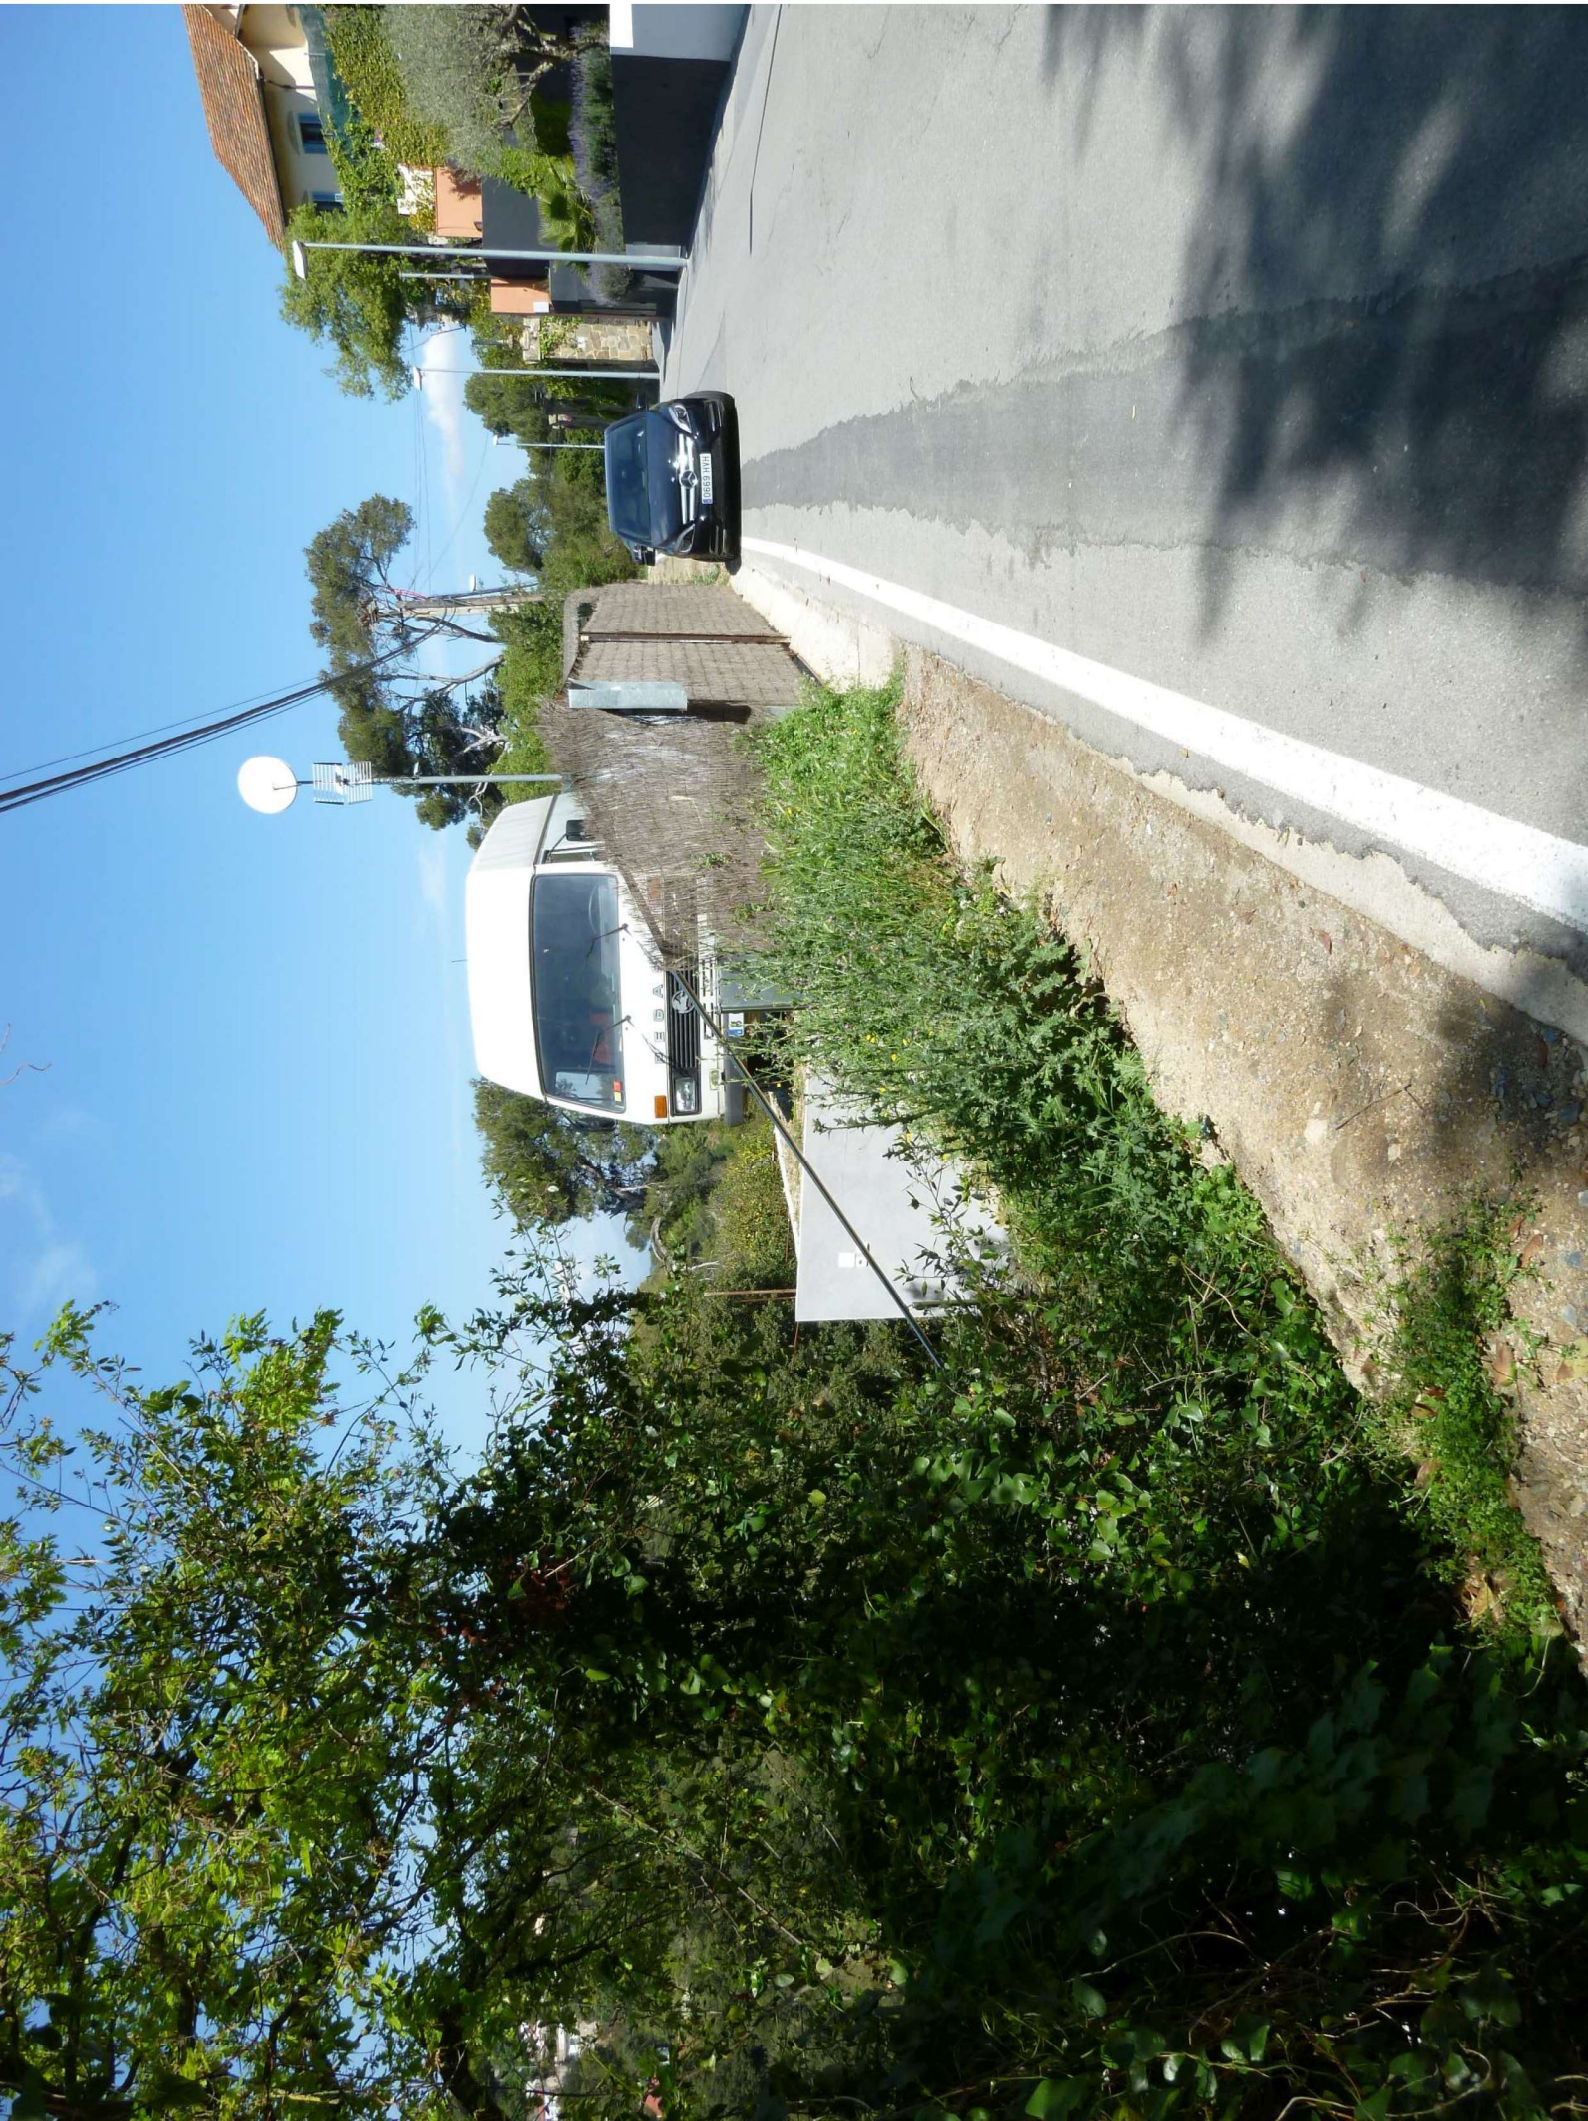
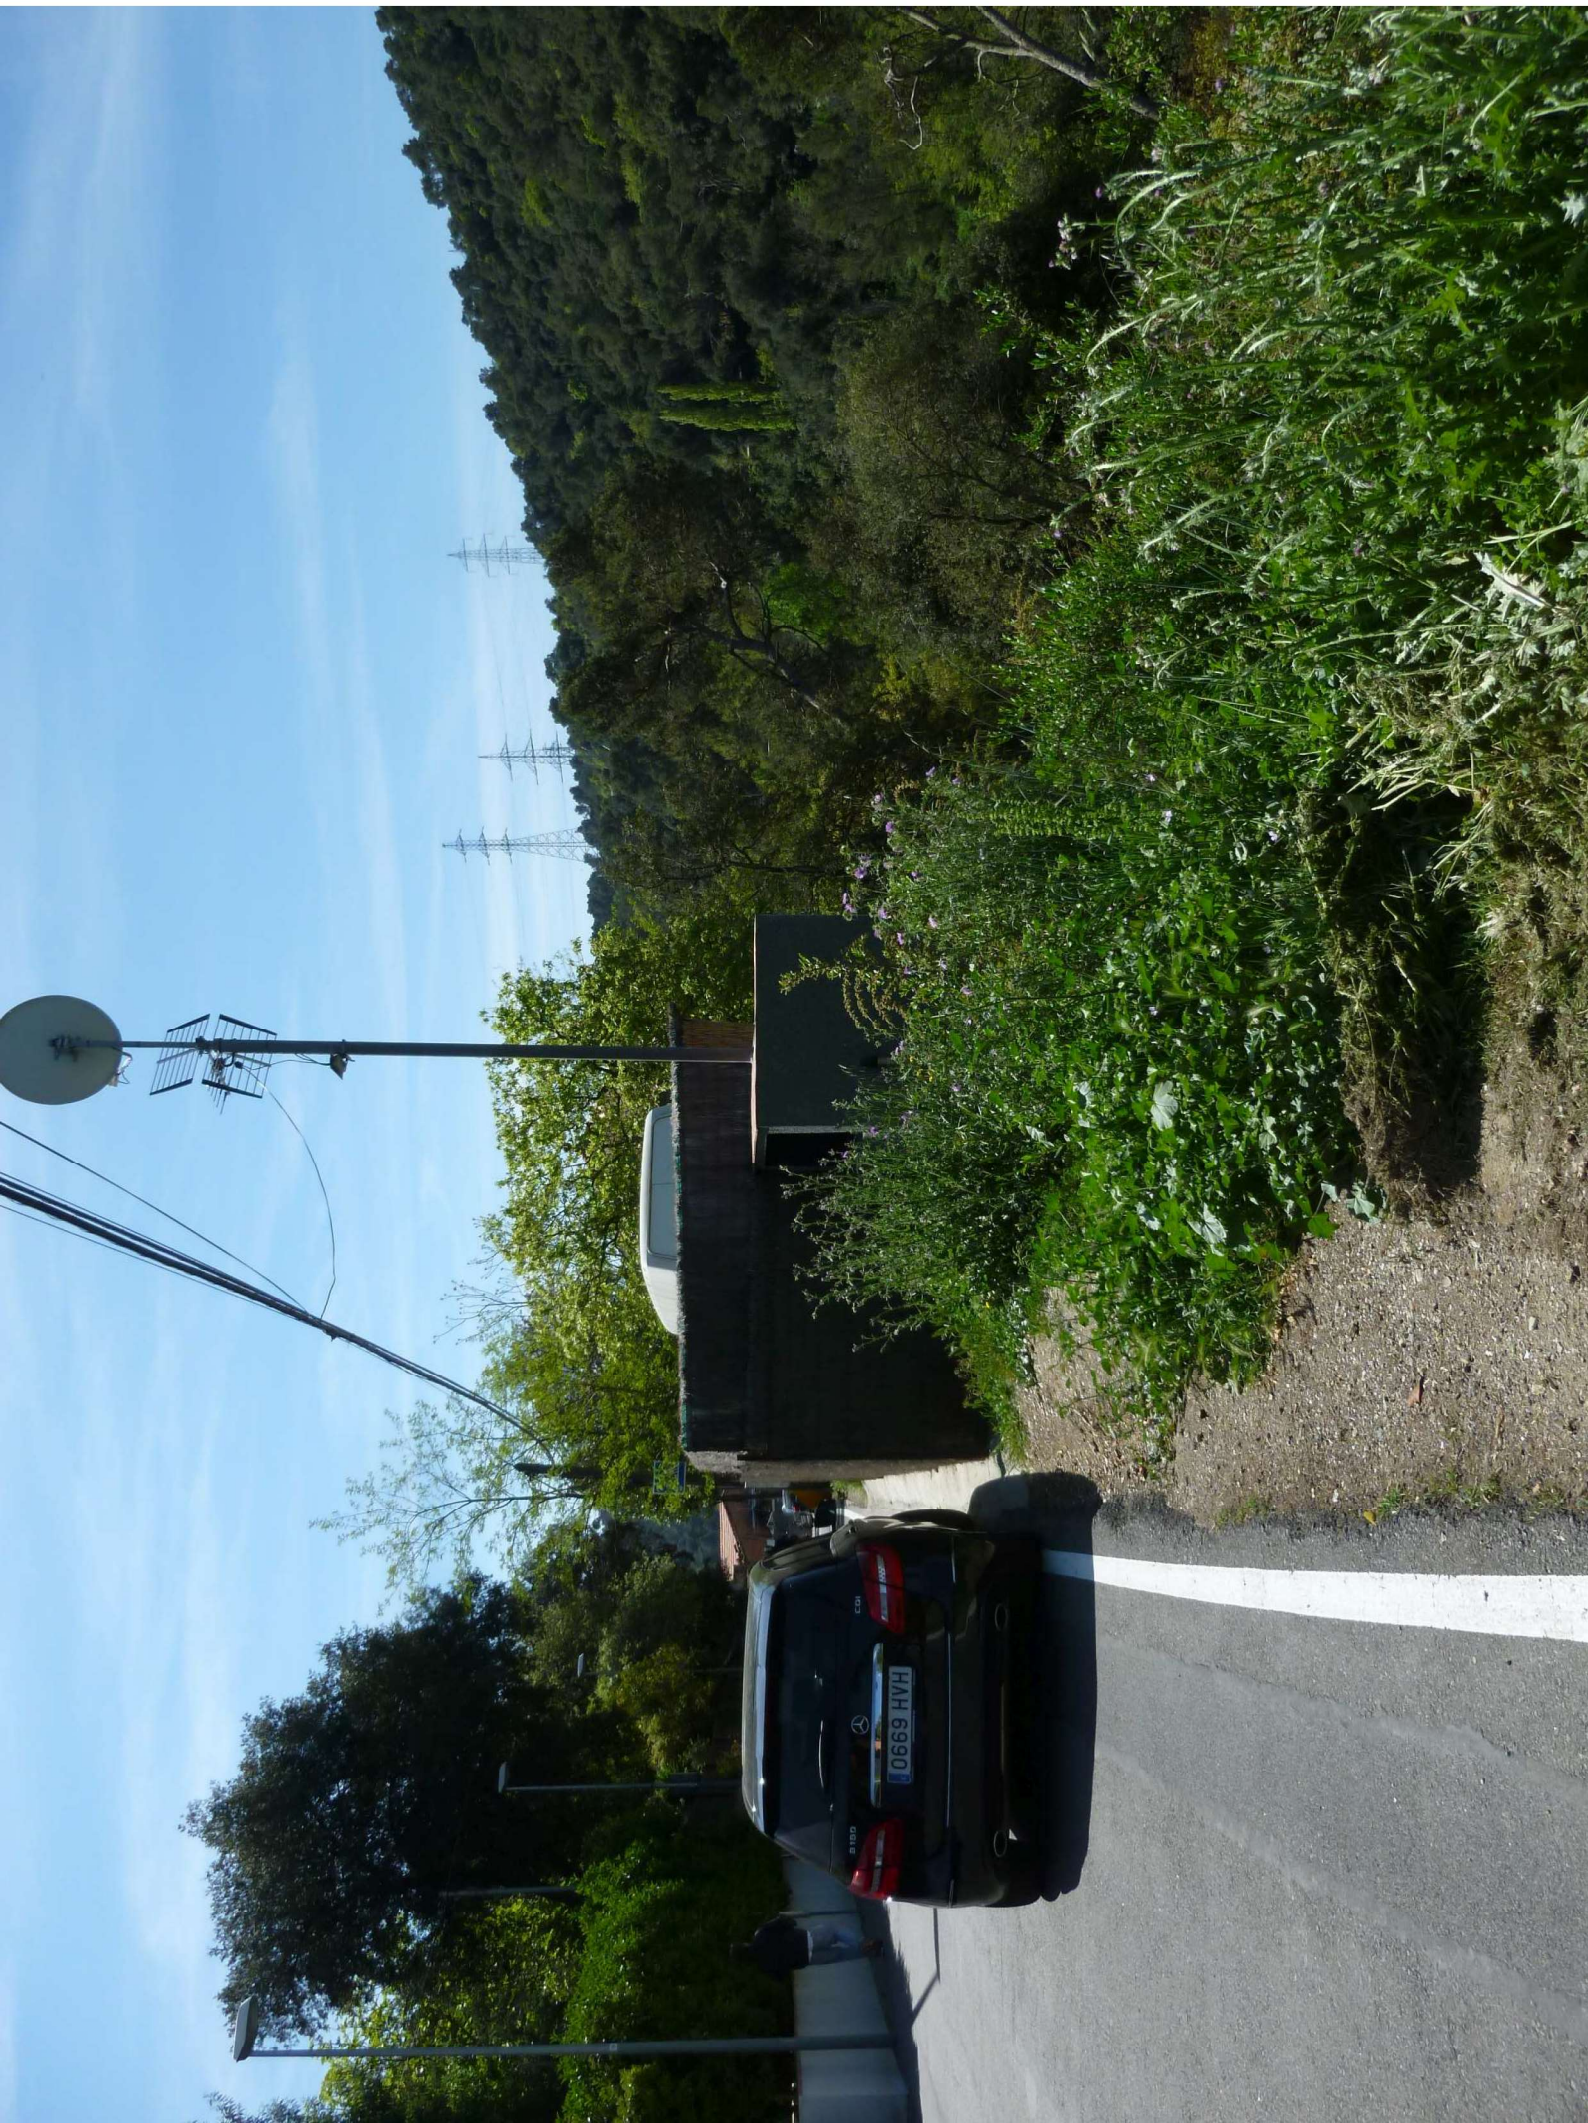
Durant la visita es constata que a la parcel·la han realitzat obres sense llicència. La part de la parcel·la a on s'han realitzat les obres té la qualificació edificació contigua unifamiliar (EC)

S'ha realitzat un mur de contenció de formigó, creant una plataforma aproximada de 3,5x10 m al mateix nivell del carrer, l'alçada màxima del mur es de uns 4 m.

A la plataforma tenen un cobert d'estructura lleugera metàl·lica i cobert amb canyís d'una dimensió aproximada de 3,5x2 m.

Han realitzat una tanca de la parcel·la al carrer amb una porta corredissa. Realitzat amb perfils metàl·lics, filferro i canyís.
