Expedient: AUT-05-2014-00345
Assumpte: Obres sense o no ajustades a llicència
Emplaçament: Carrer Major del Rectoret 31
Titular: [REDACTED]

I N F O R M E

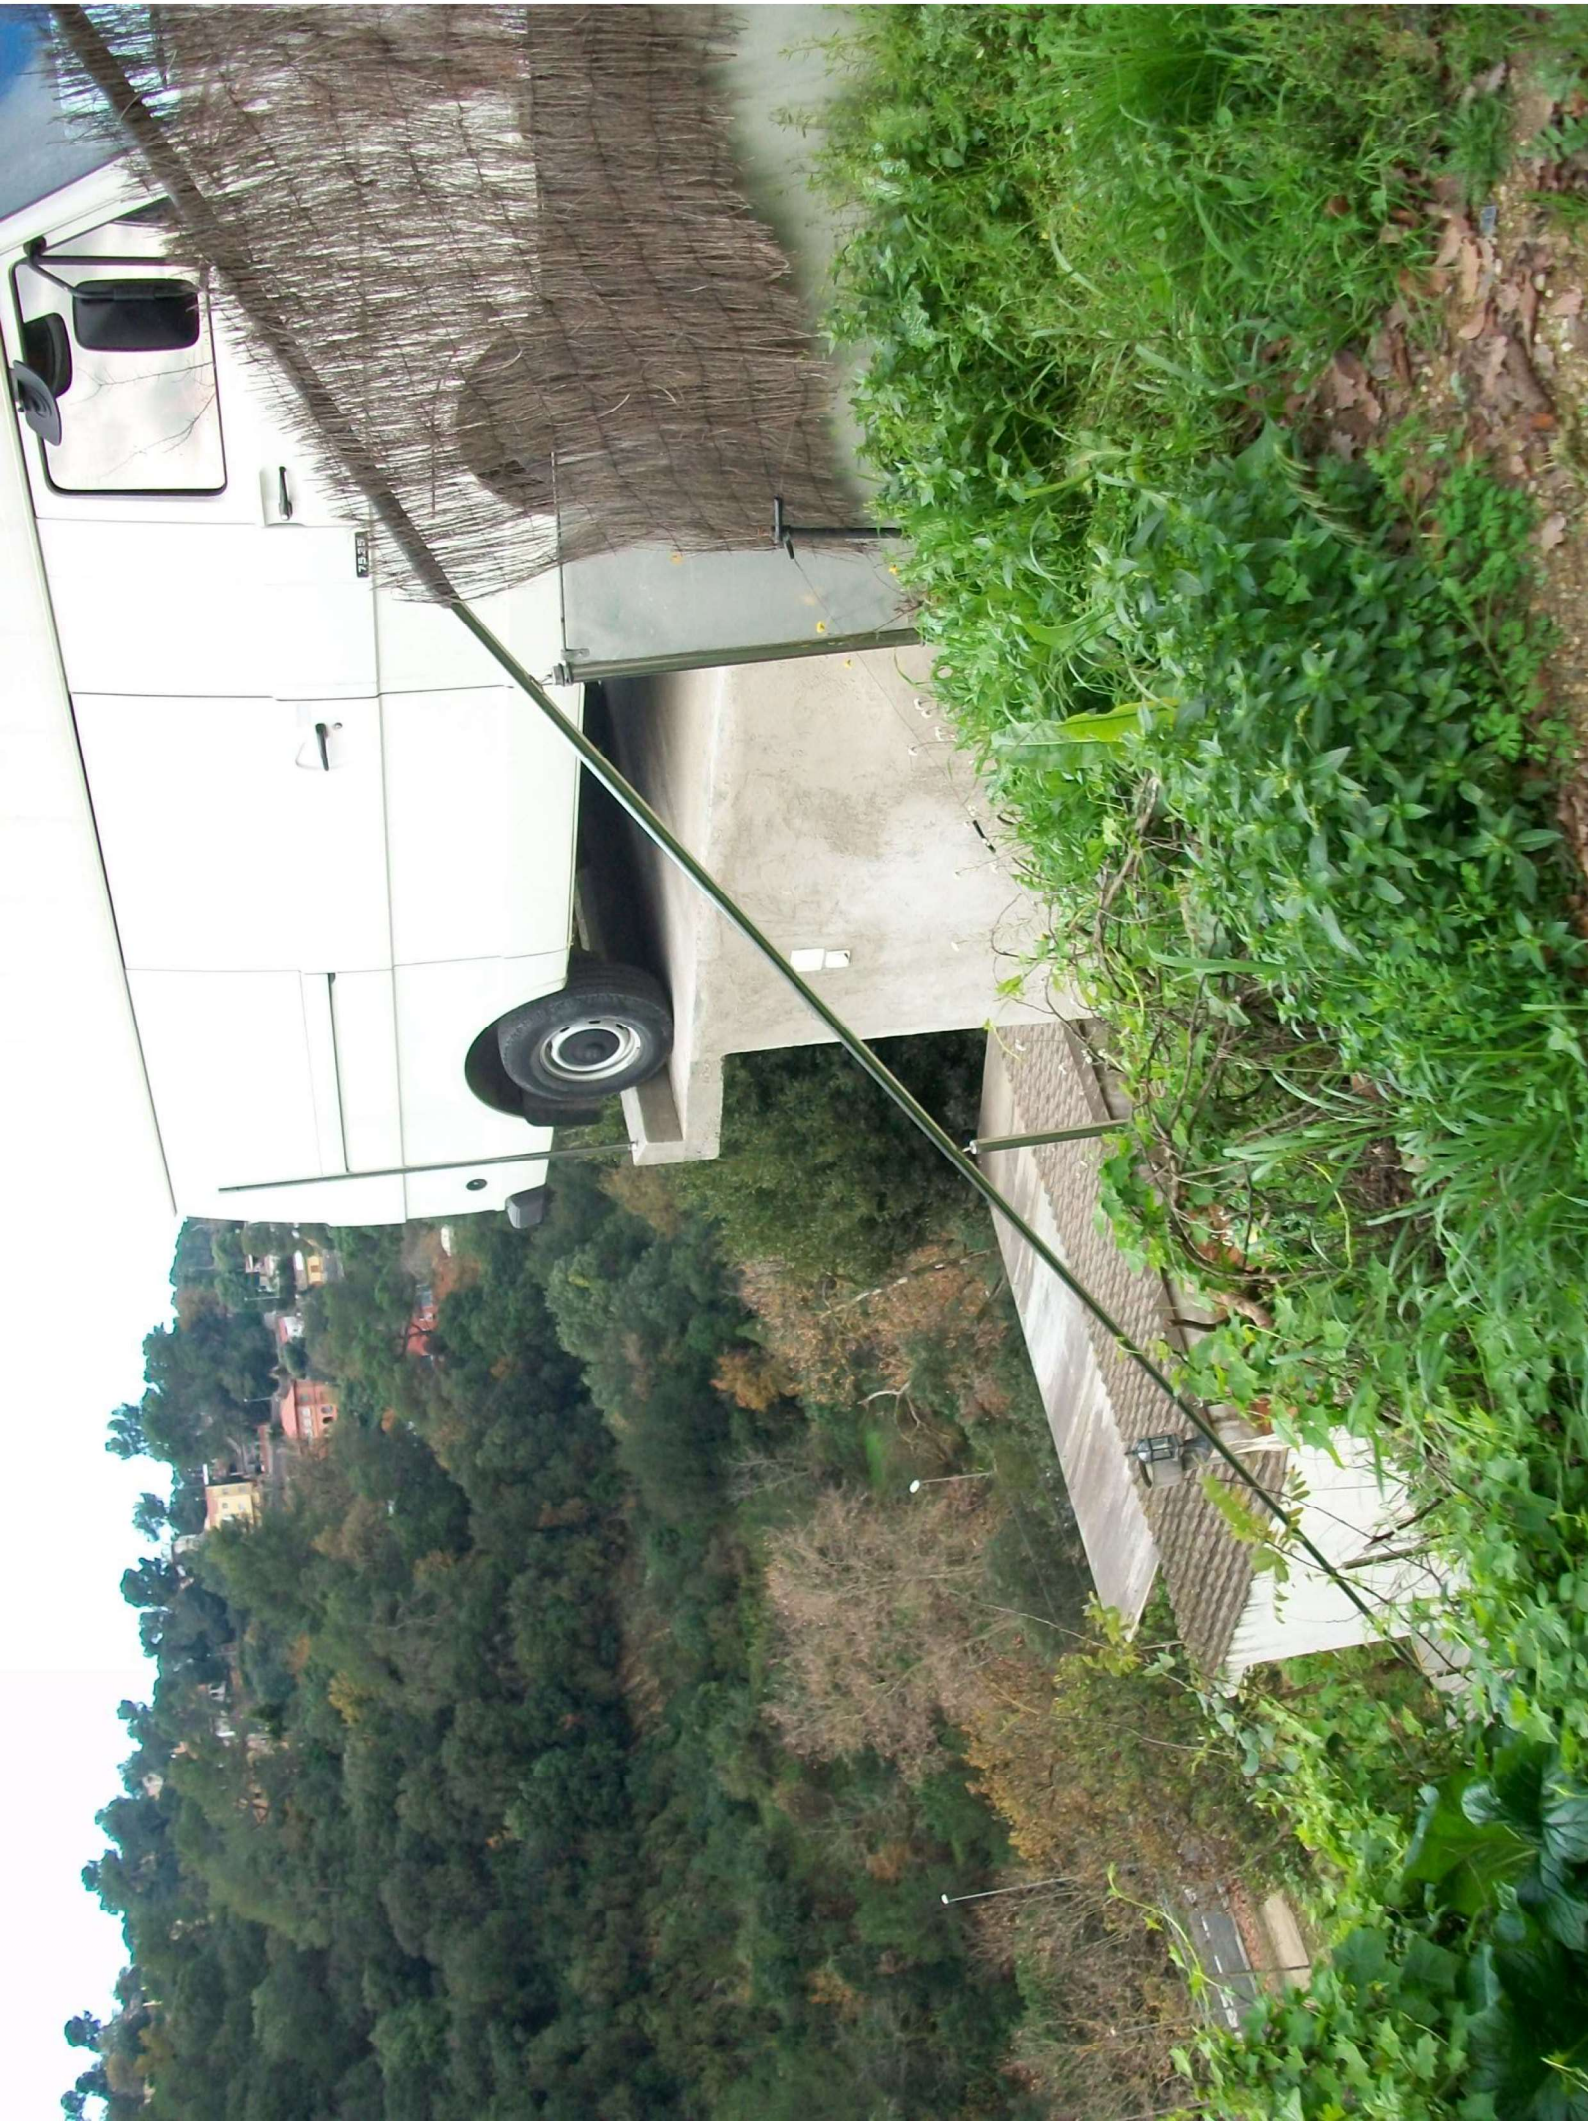
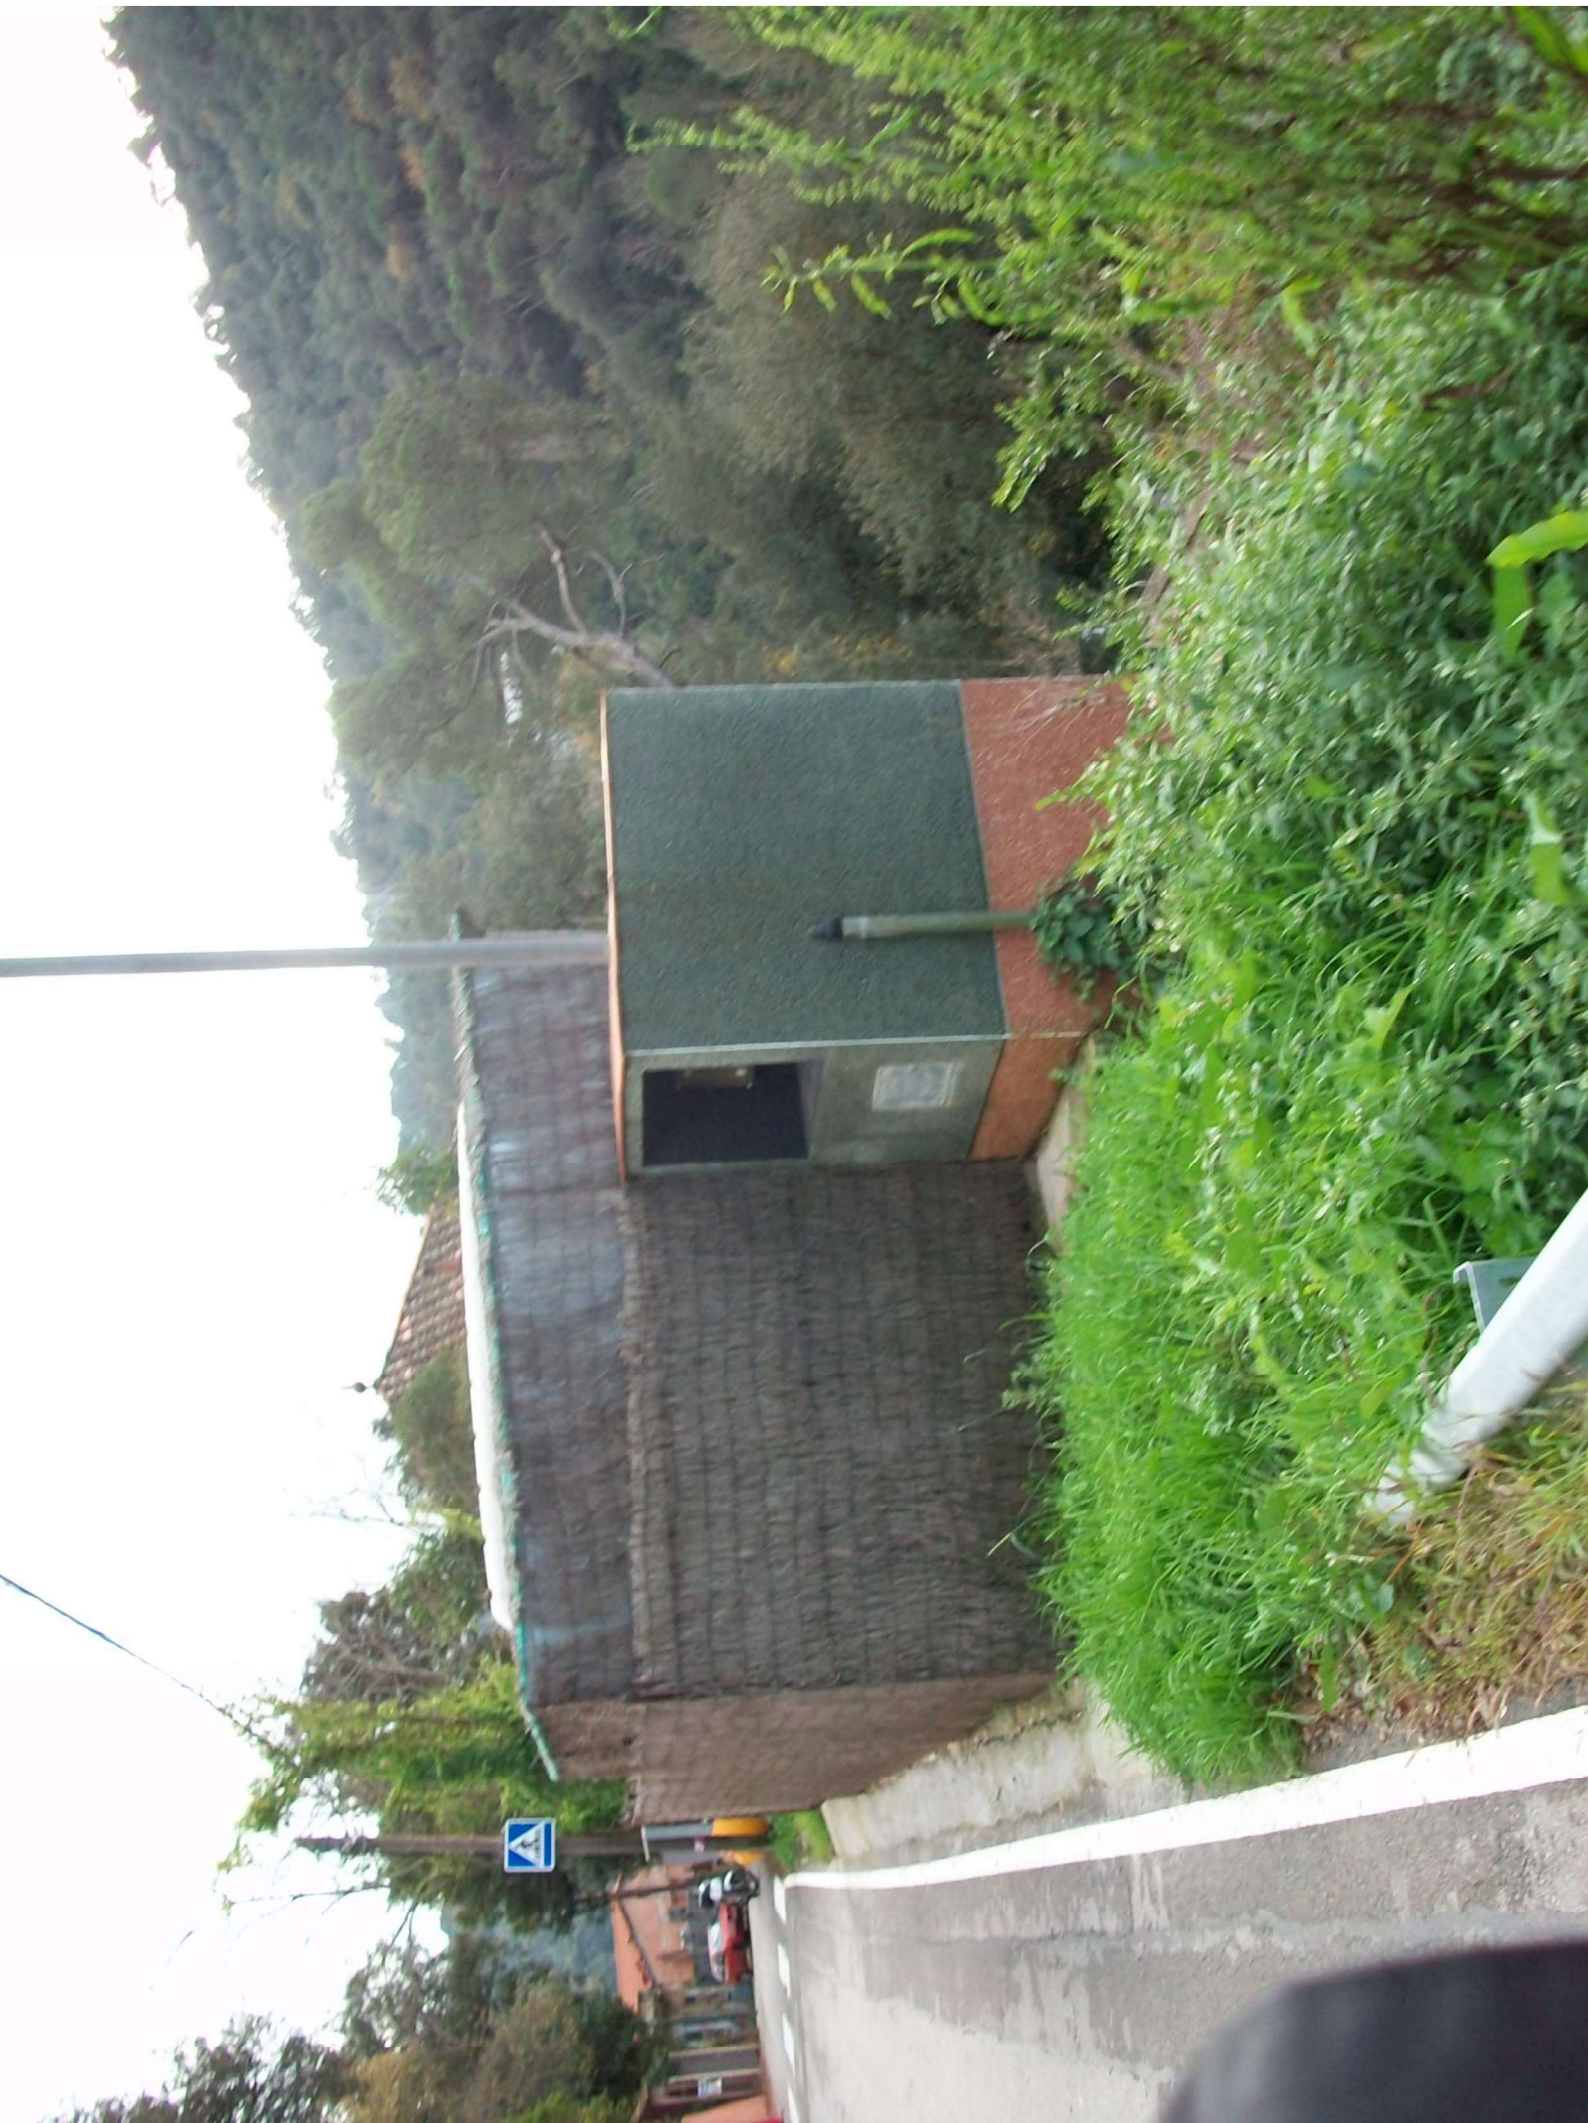
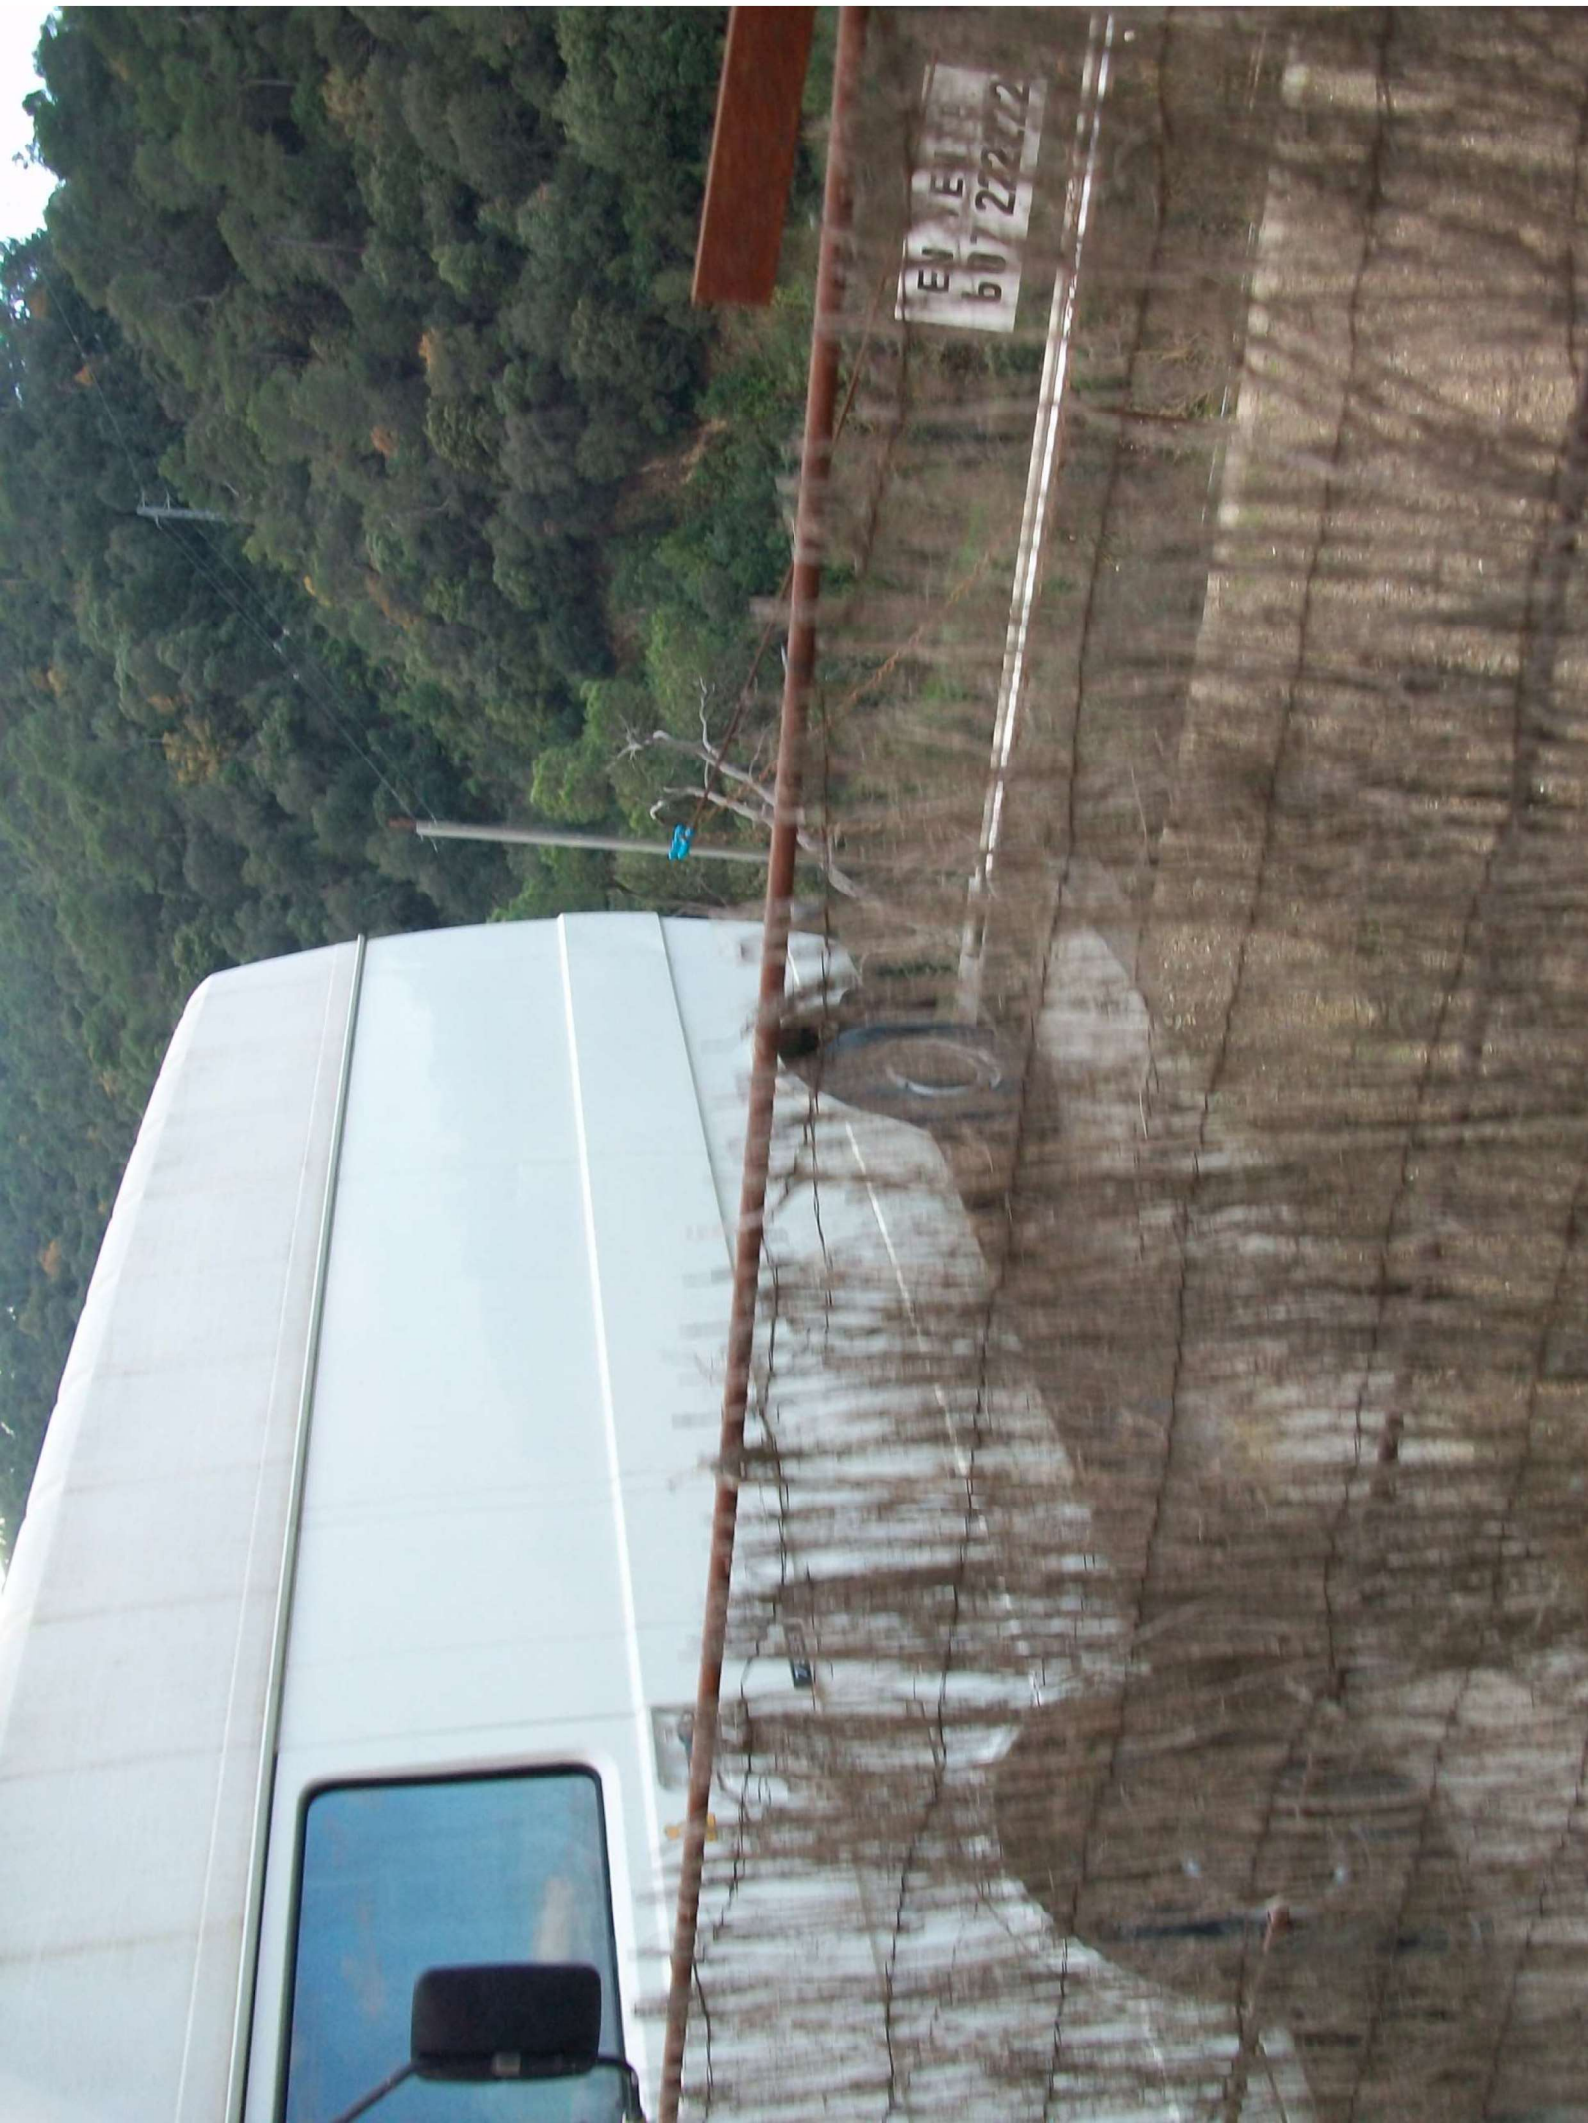
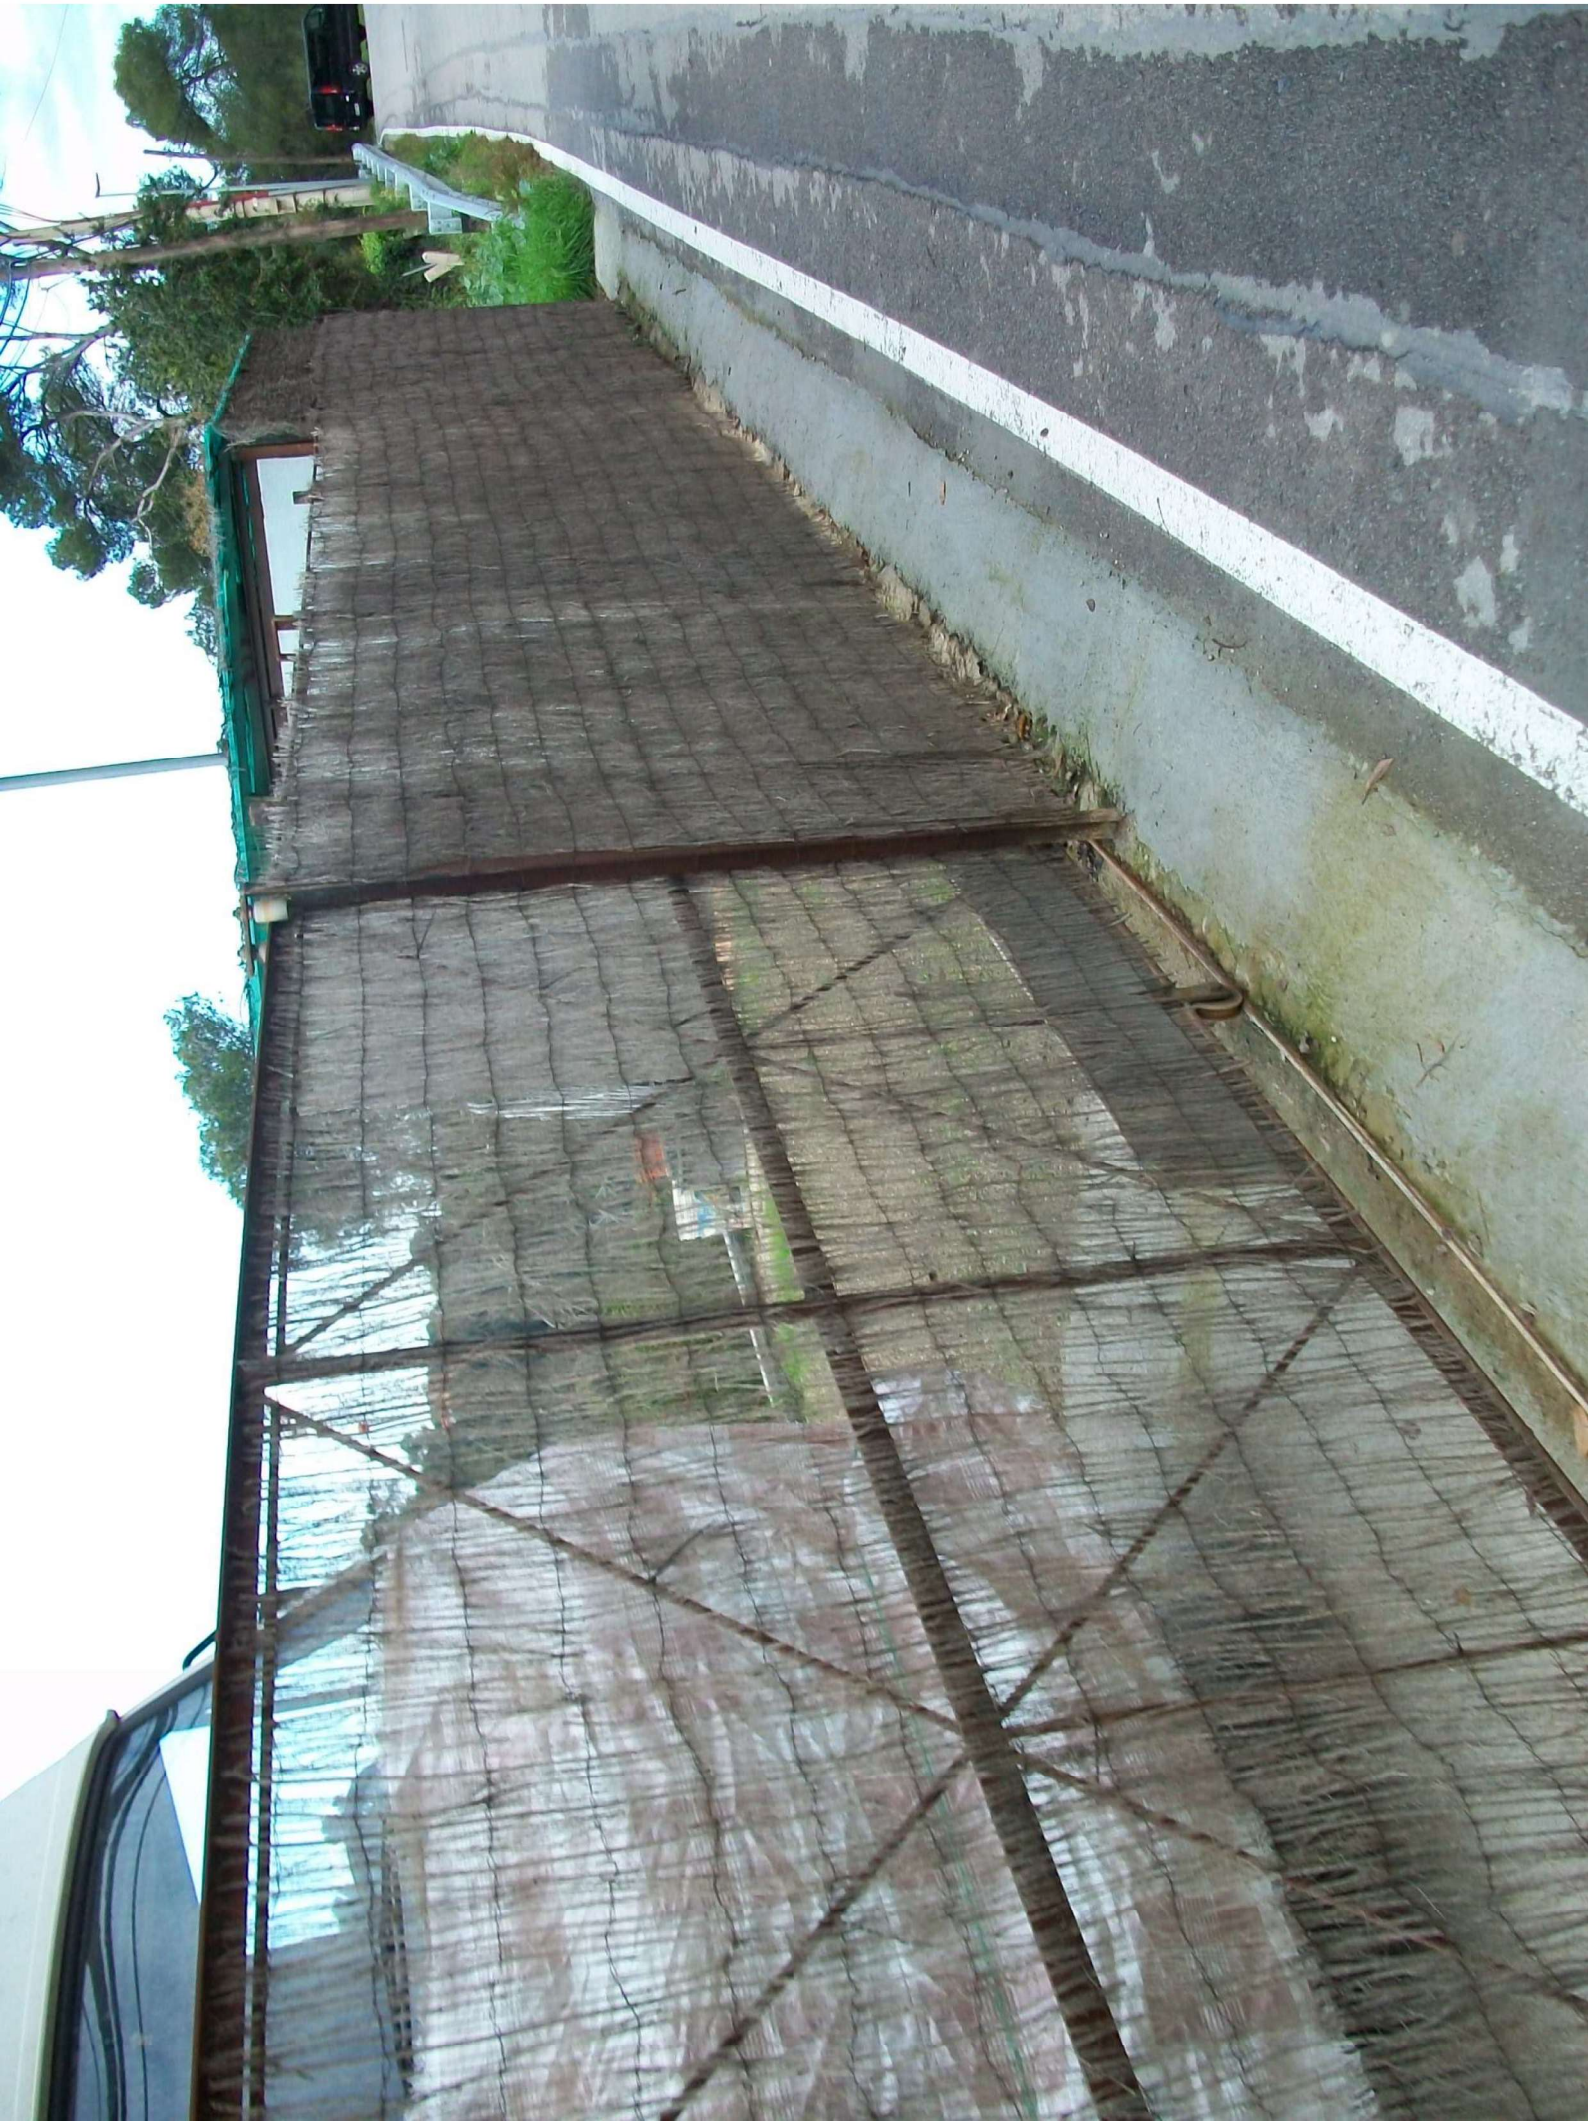
Fotografies de la inspecció:

Durant la visita es constata que no han complert l'ordre, ni legalitzades, ni enderrocades; els elements sense llicència a la primera vista eren: S'ha realitzat un mur de contenció de formigó, creant una plataforma aproximada de 3,5x10 m al mateix nivell del carrer, l'alçada màxima del mur es d'uns 4 m.

A la plataforma tenen un cobert d'estructura lleugera metàl·lica i cobert amb canyís d'una dimensió aproximada de 3,5x2 m.

Han realitzat una tanca de la parcel·la al carrer amb una porta corredissa. Realitzat amb perfils metàl·lics, filferro i canyís. Tenen aparcats un vehicle a la plataforma creada.

Durant l'última vista s'ha detectat que han executat mes obres, han ampliat la plataforma amb un forjat per poder estacionar el vehicle en perpendicular al carrer.
