Expedient: AUT-05-2014-00345
Assumpte: Obres sense o no ajustades a llicència
Emplaçament: Carrer Major del Rectoret 31
Titular: [REDACTED]

I N F O R M E

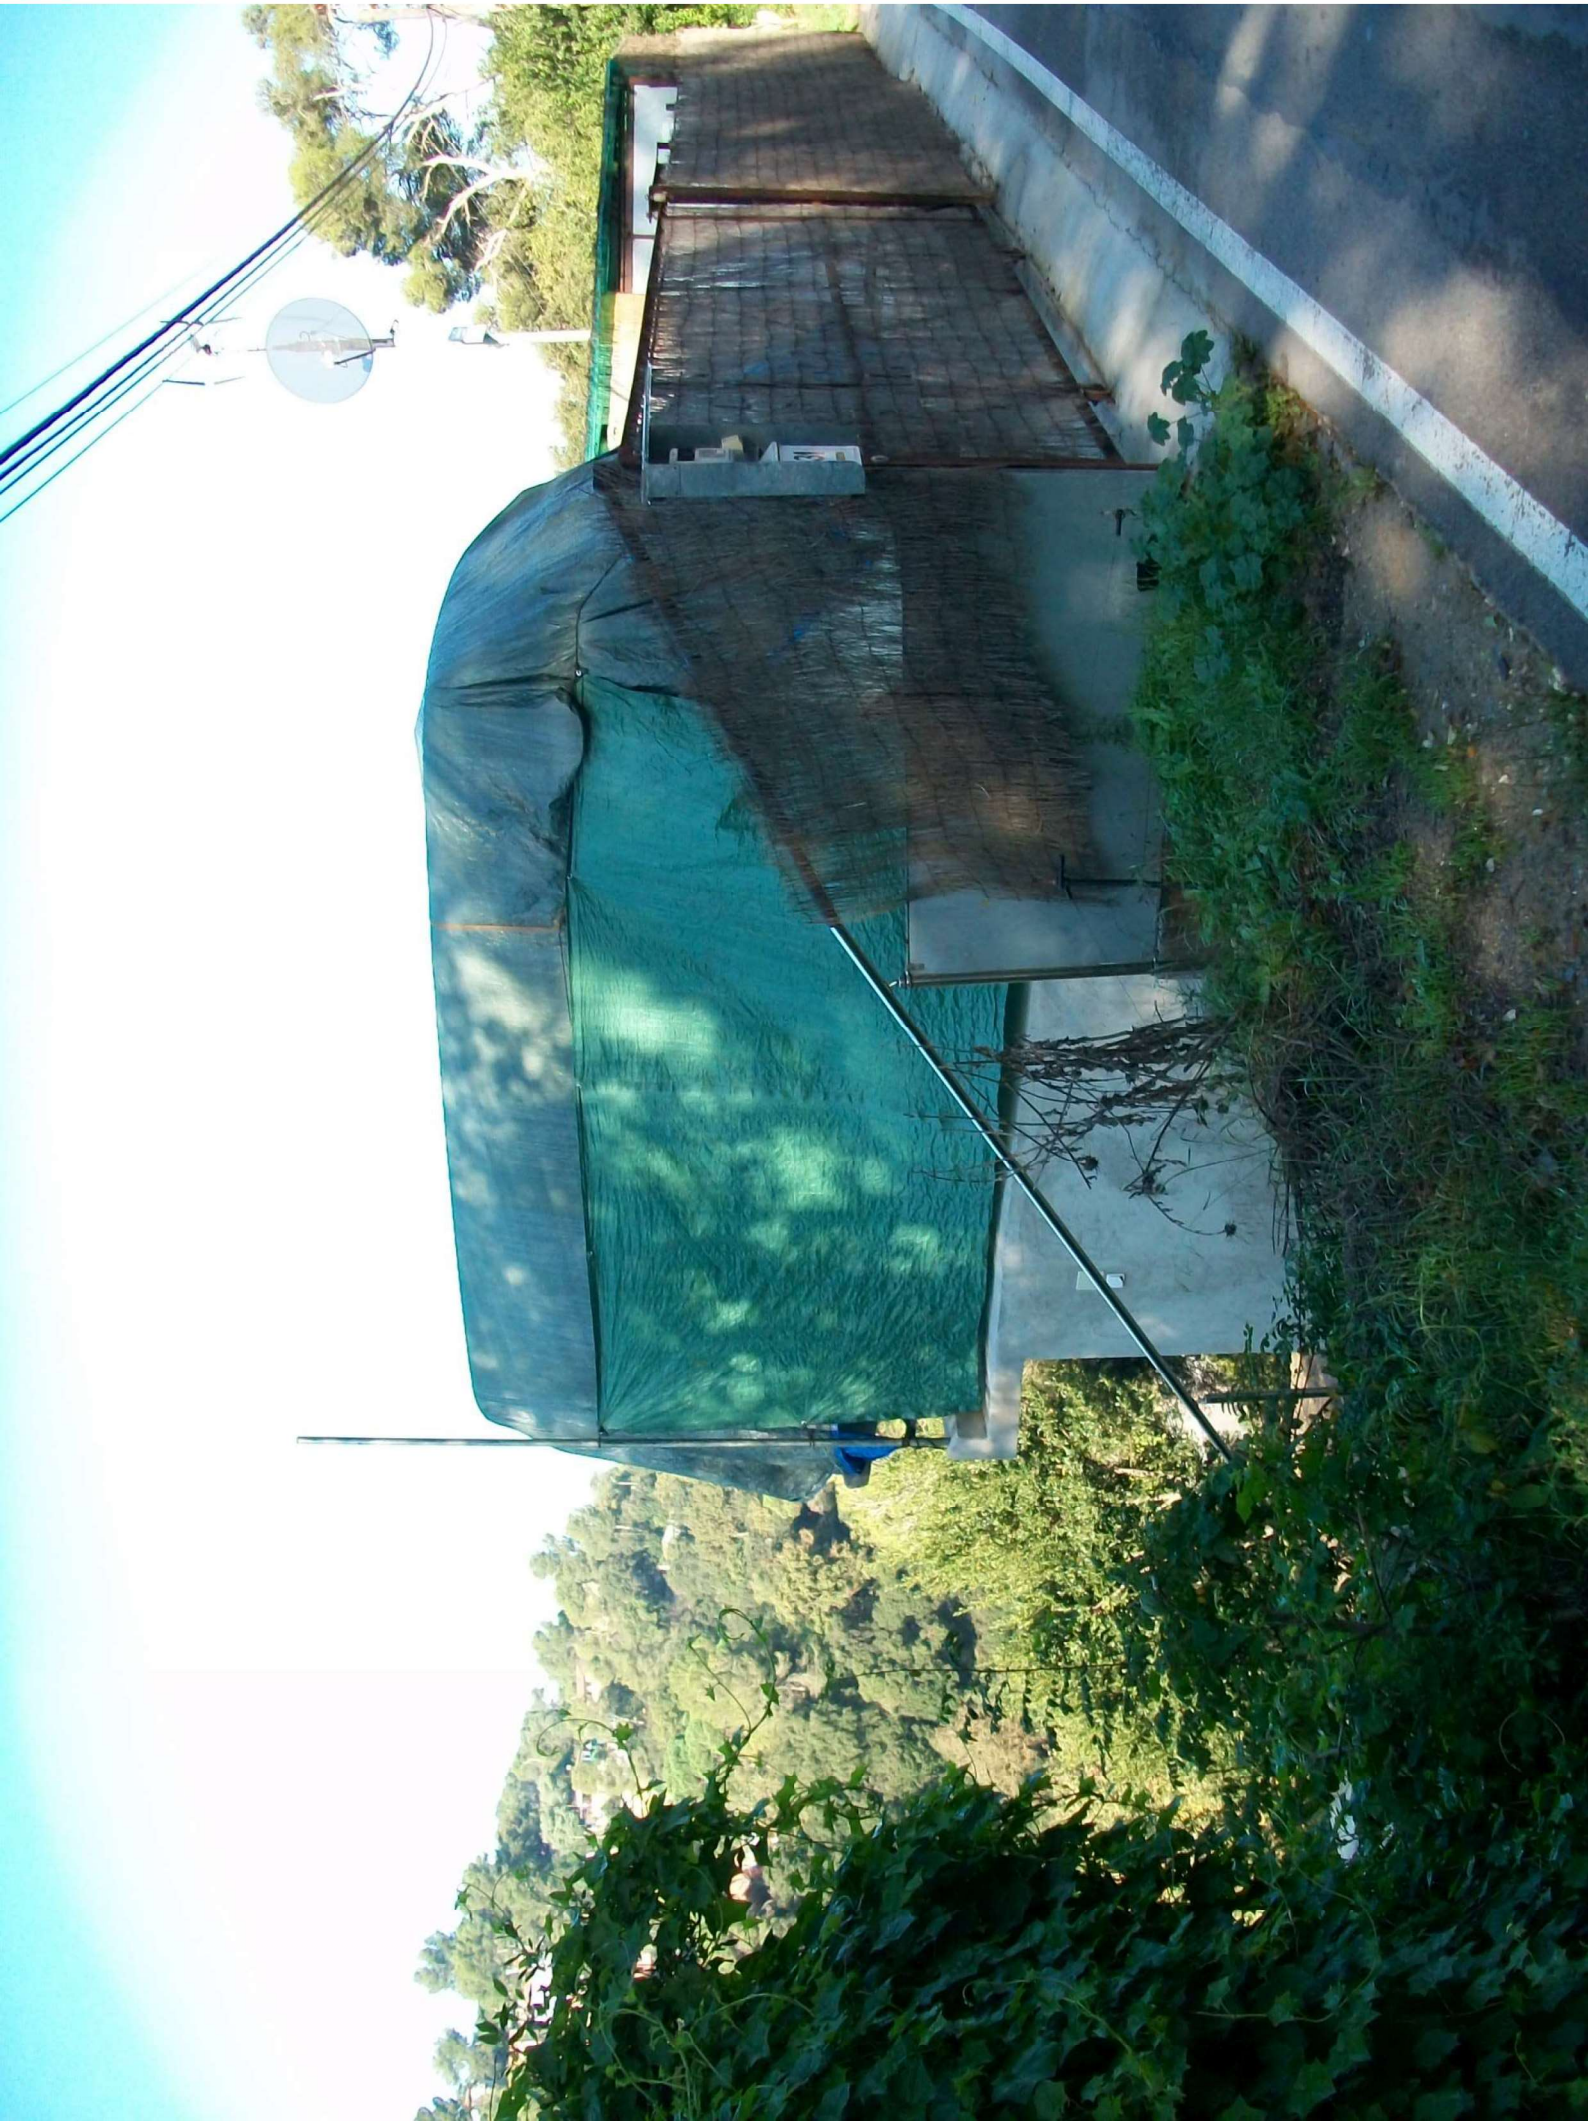
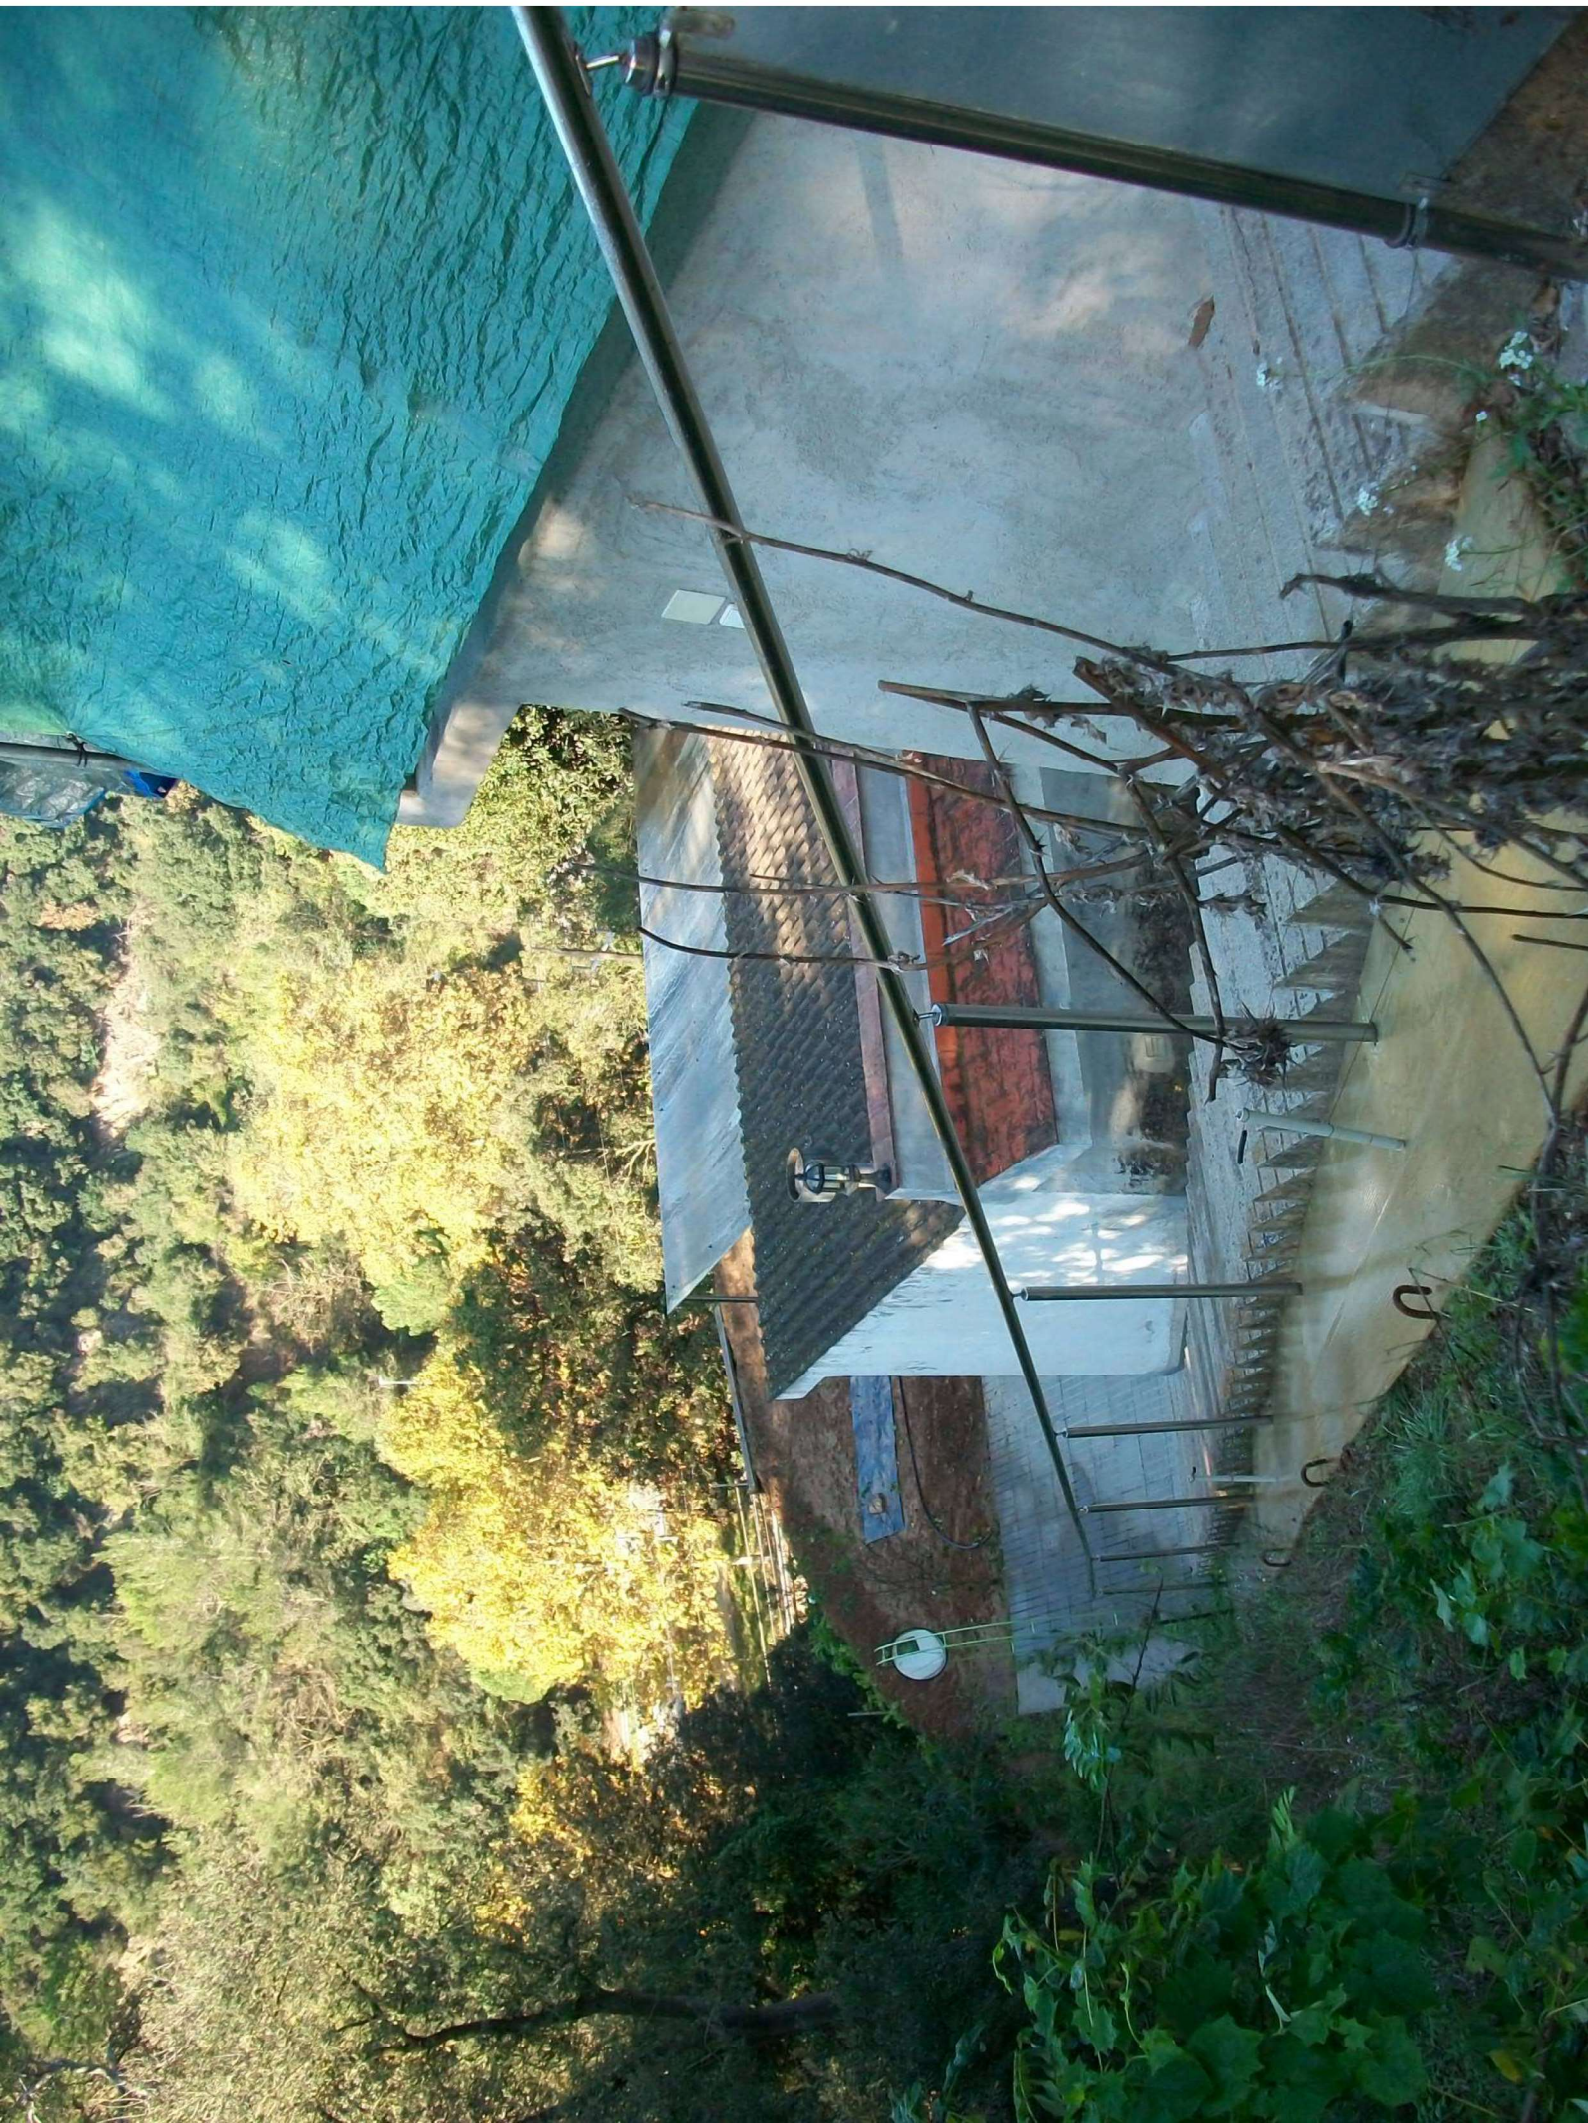
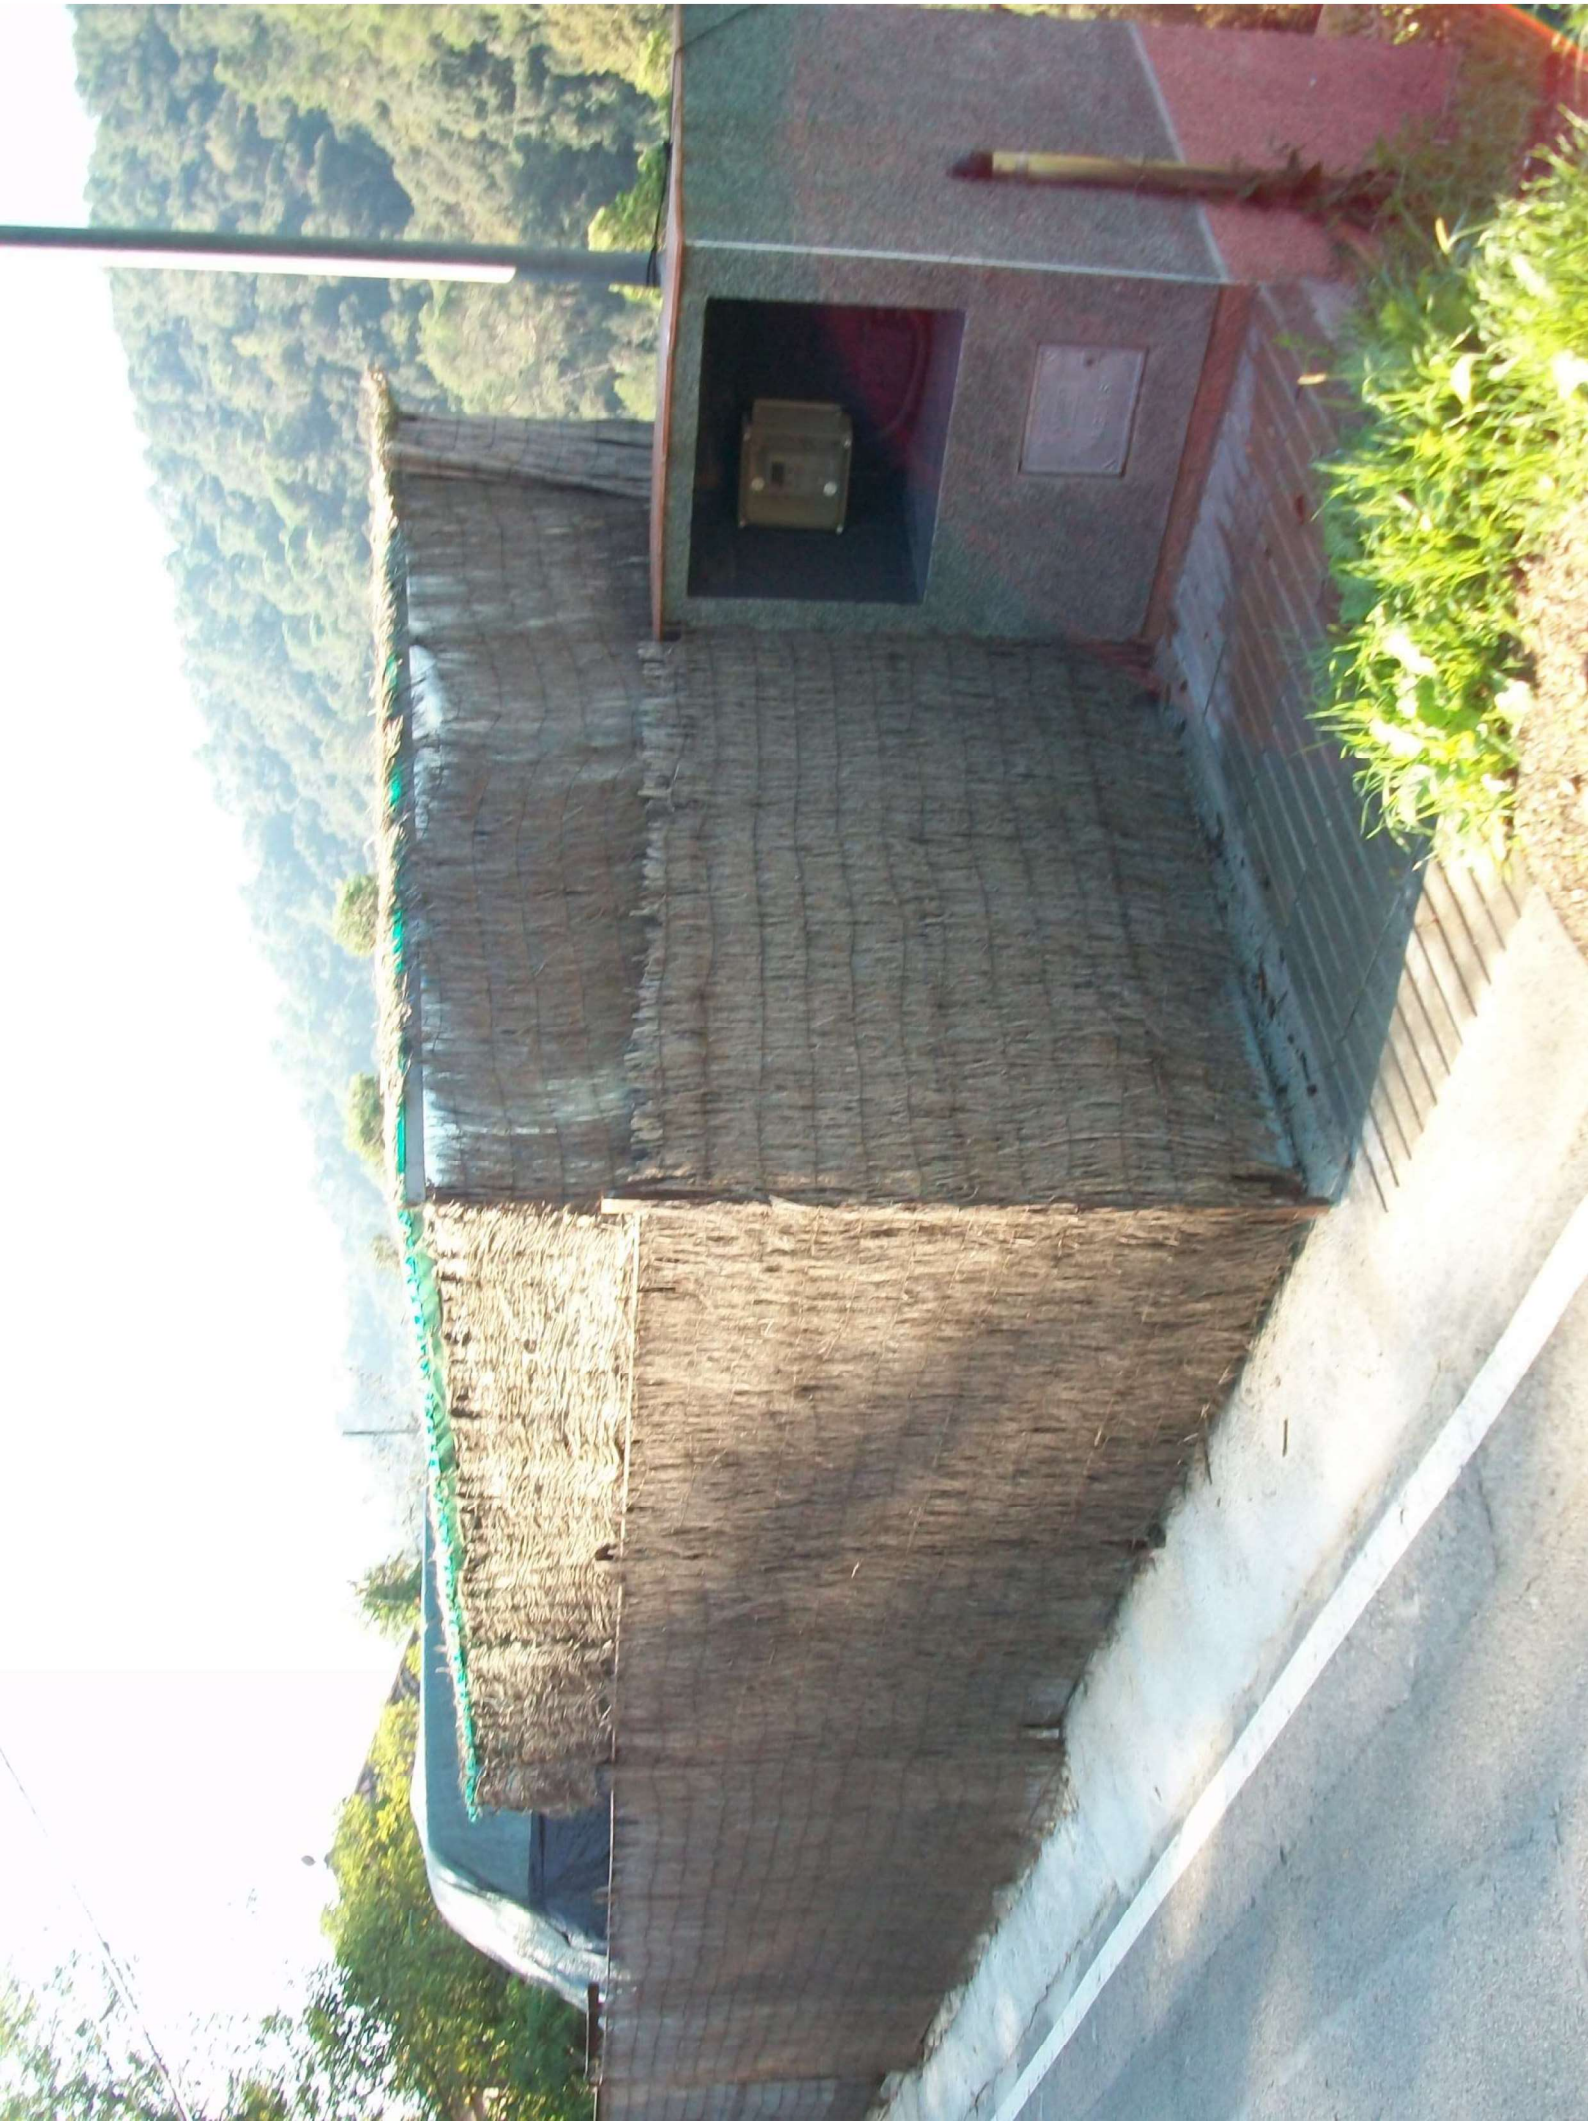
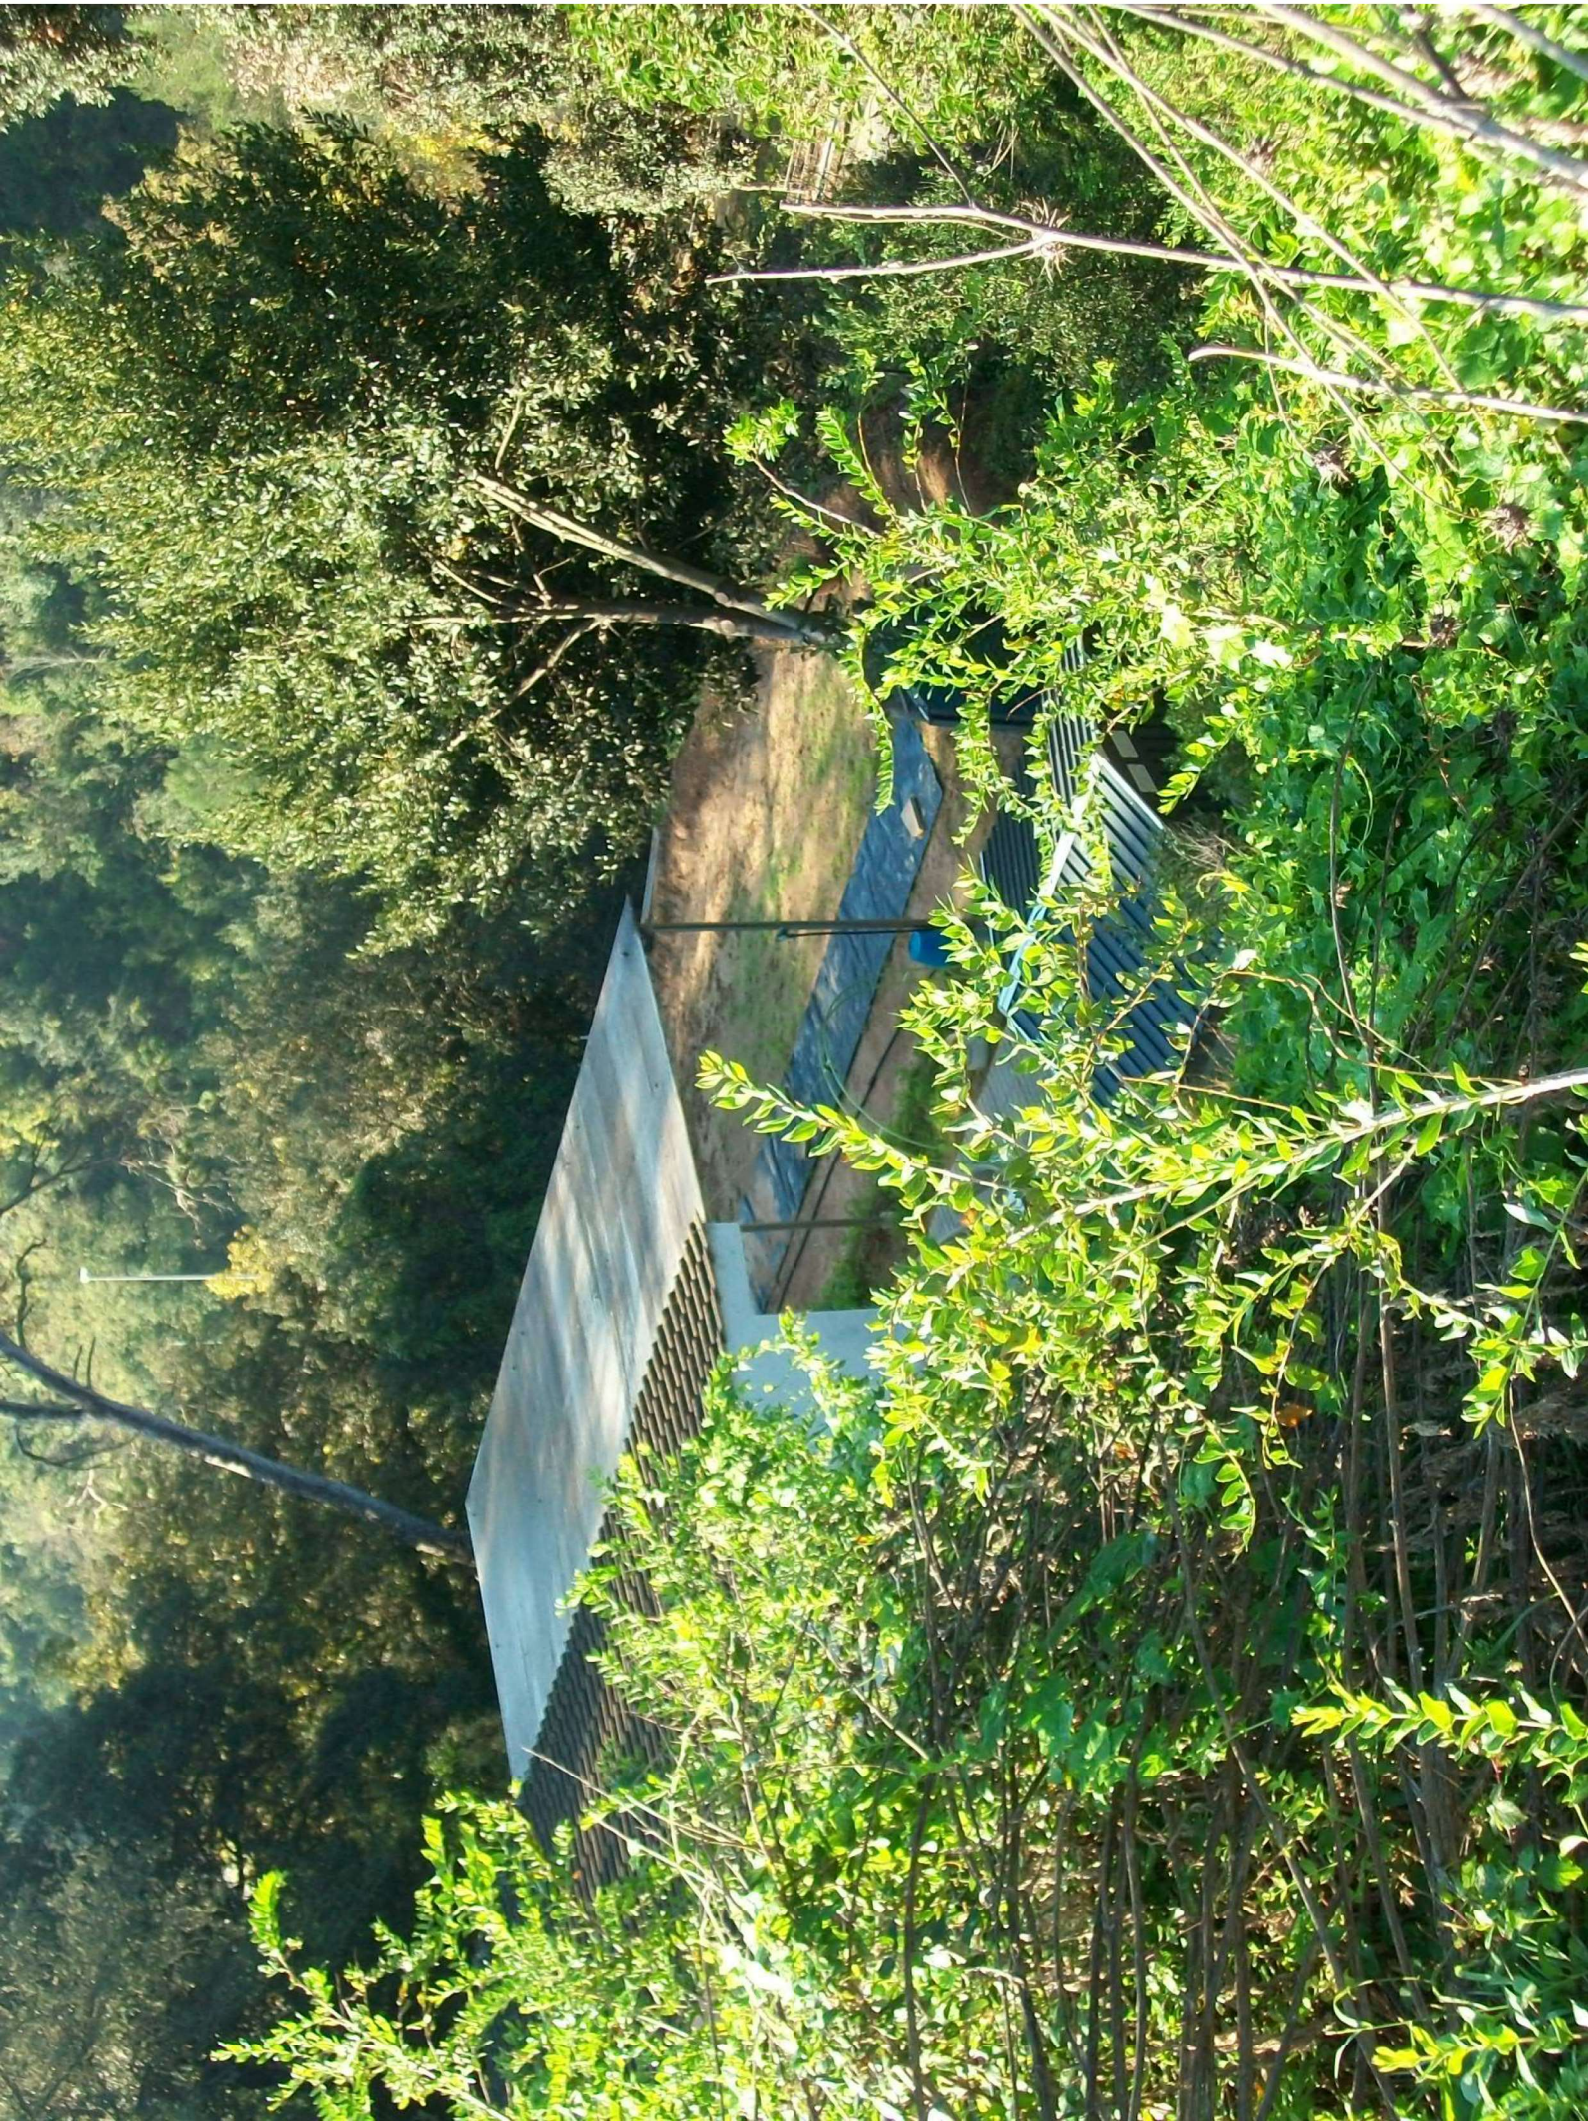
Fotografies de la inspecció:

A la primera vista d'inspecció (21-04-2015) es detecta que: S'ha realitzat un mur de contenció de formigó, creant una plataforma aproximada de 3,5x10 m al mateix nivell del carrer, l'alçada màxima del mur es de uns 4 m; A la plataforma tenen un cobert d'estructura lleugera metàl·lica i cobert amb canyís d'una dimensió aproximada de 3,5x2 m; Han realitzat una tanca de la parcel·la al carrer amb una porta corredissa. Realitzat amb perfils metàl·lics, filferro i canyís; Tenen aparcat un vehicle a la plataforma creada.

A la primera vista d'inspecció (21-12-20116) es detecta que, a mes de les detectades a la primera vista d'inspecció: Han ampliat la plataforma amb un forjat per poder estacionar el vehicle en perpendicular al carrer.

Durant la vista es comprova que no han complert l'ordre de legalització d'obres acabades

Es desestima l'al·legació (06-05-2015) no s'ha legalitzat ni restituit la legalitat. S'ha de procedir a legalitzar o restituir al estat original les obres amb una llicència d'obres i un informe favorable del Consorci del Parc de Collserola.
