Expedient: AUT-05-2014-00345
Assumpte: Obres sense o no ajustades a llicència
Emplaçament: Carrer Major del Rectoret 31
Titular: [REDACTED]

I N F O R M E

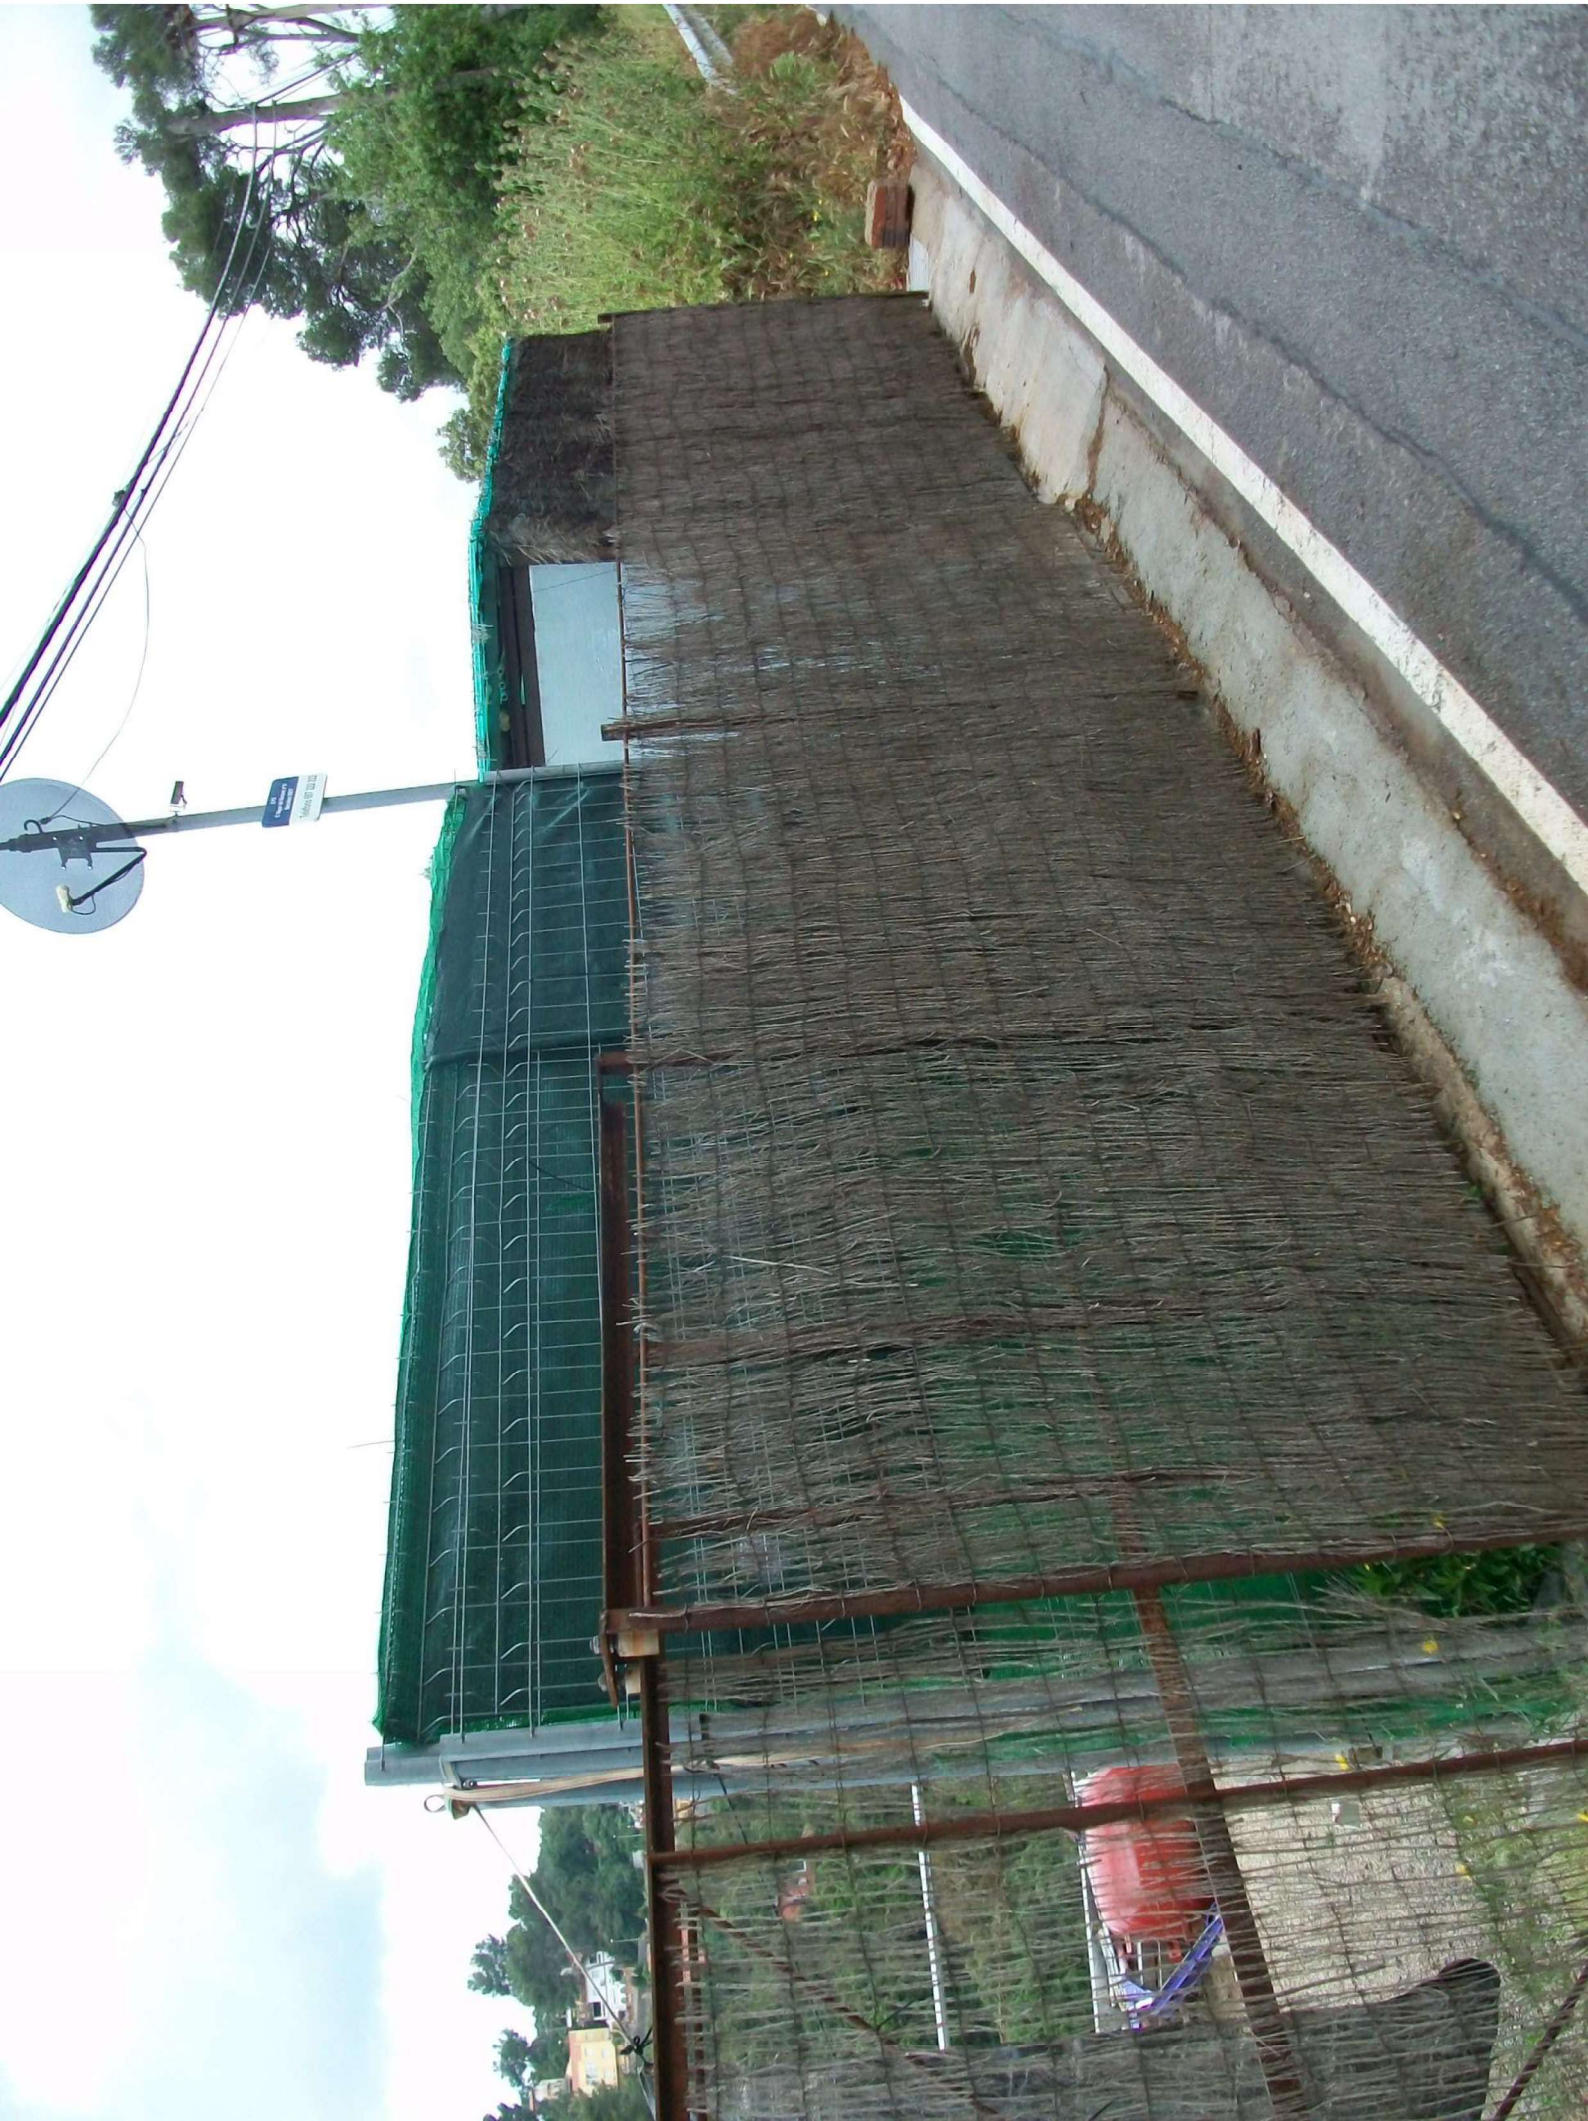
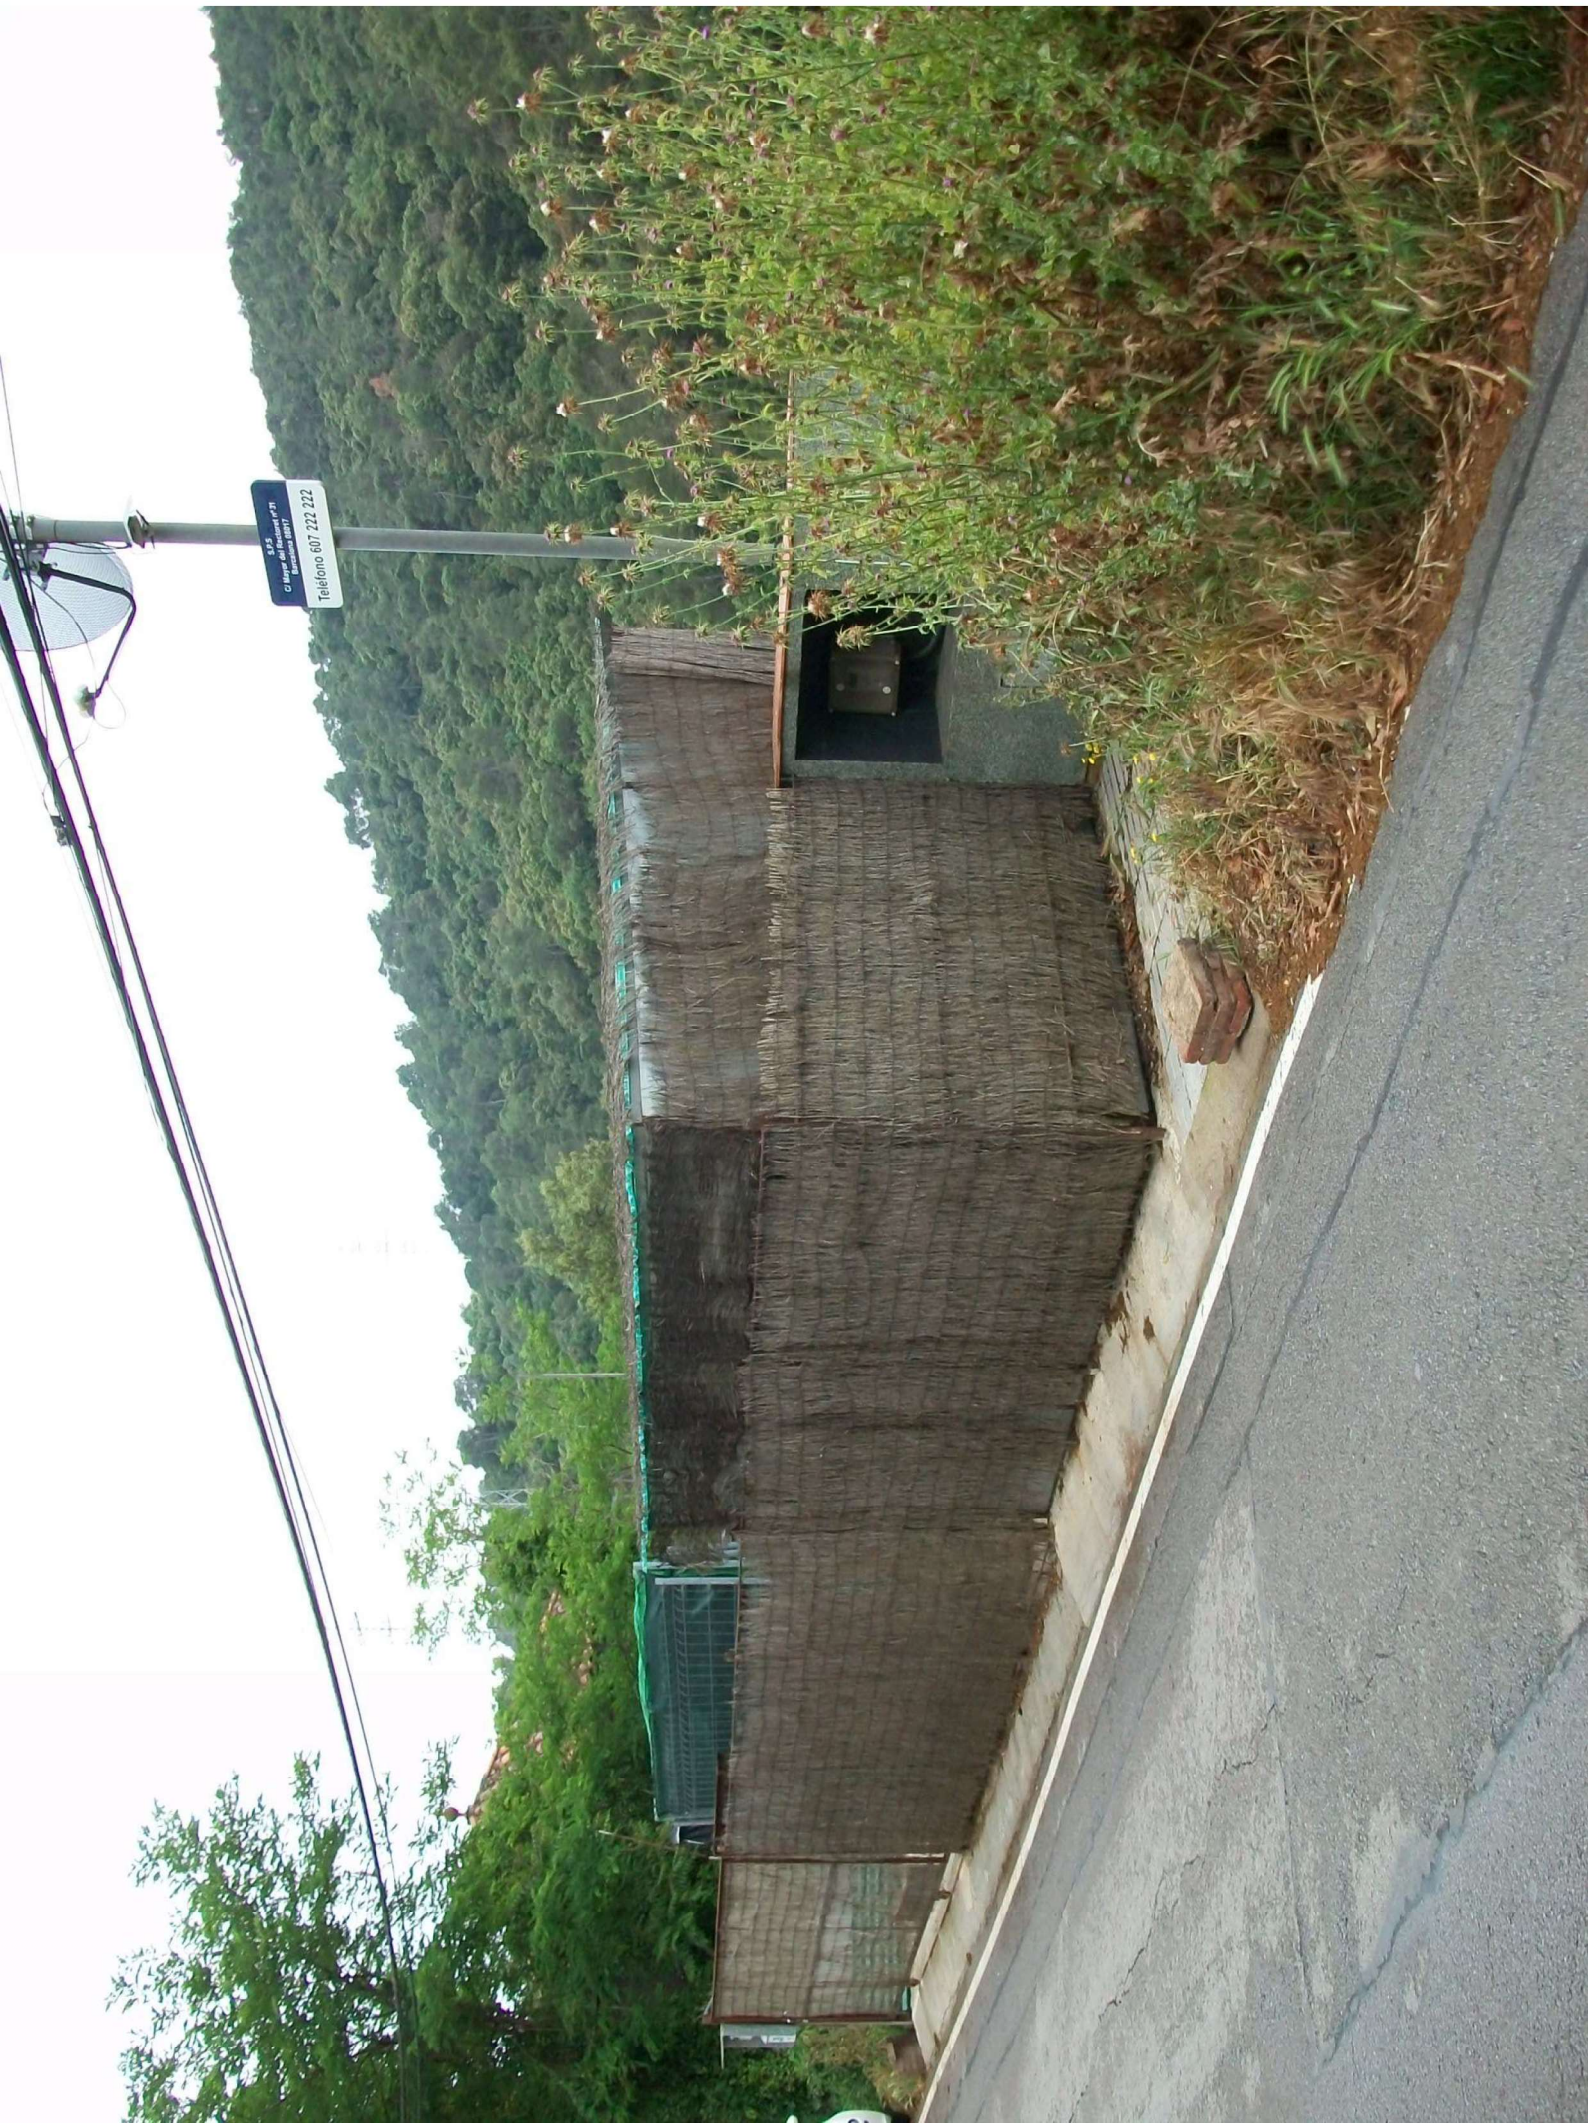
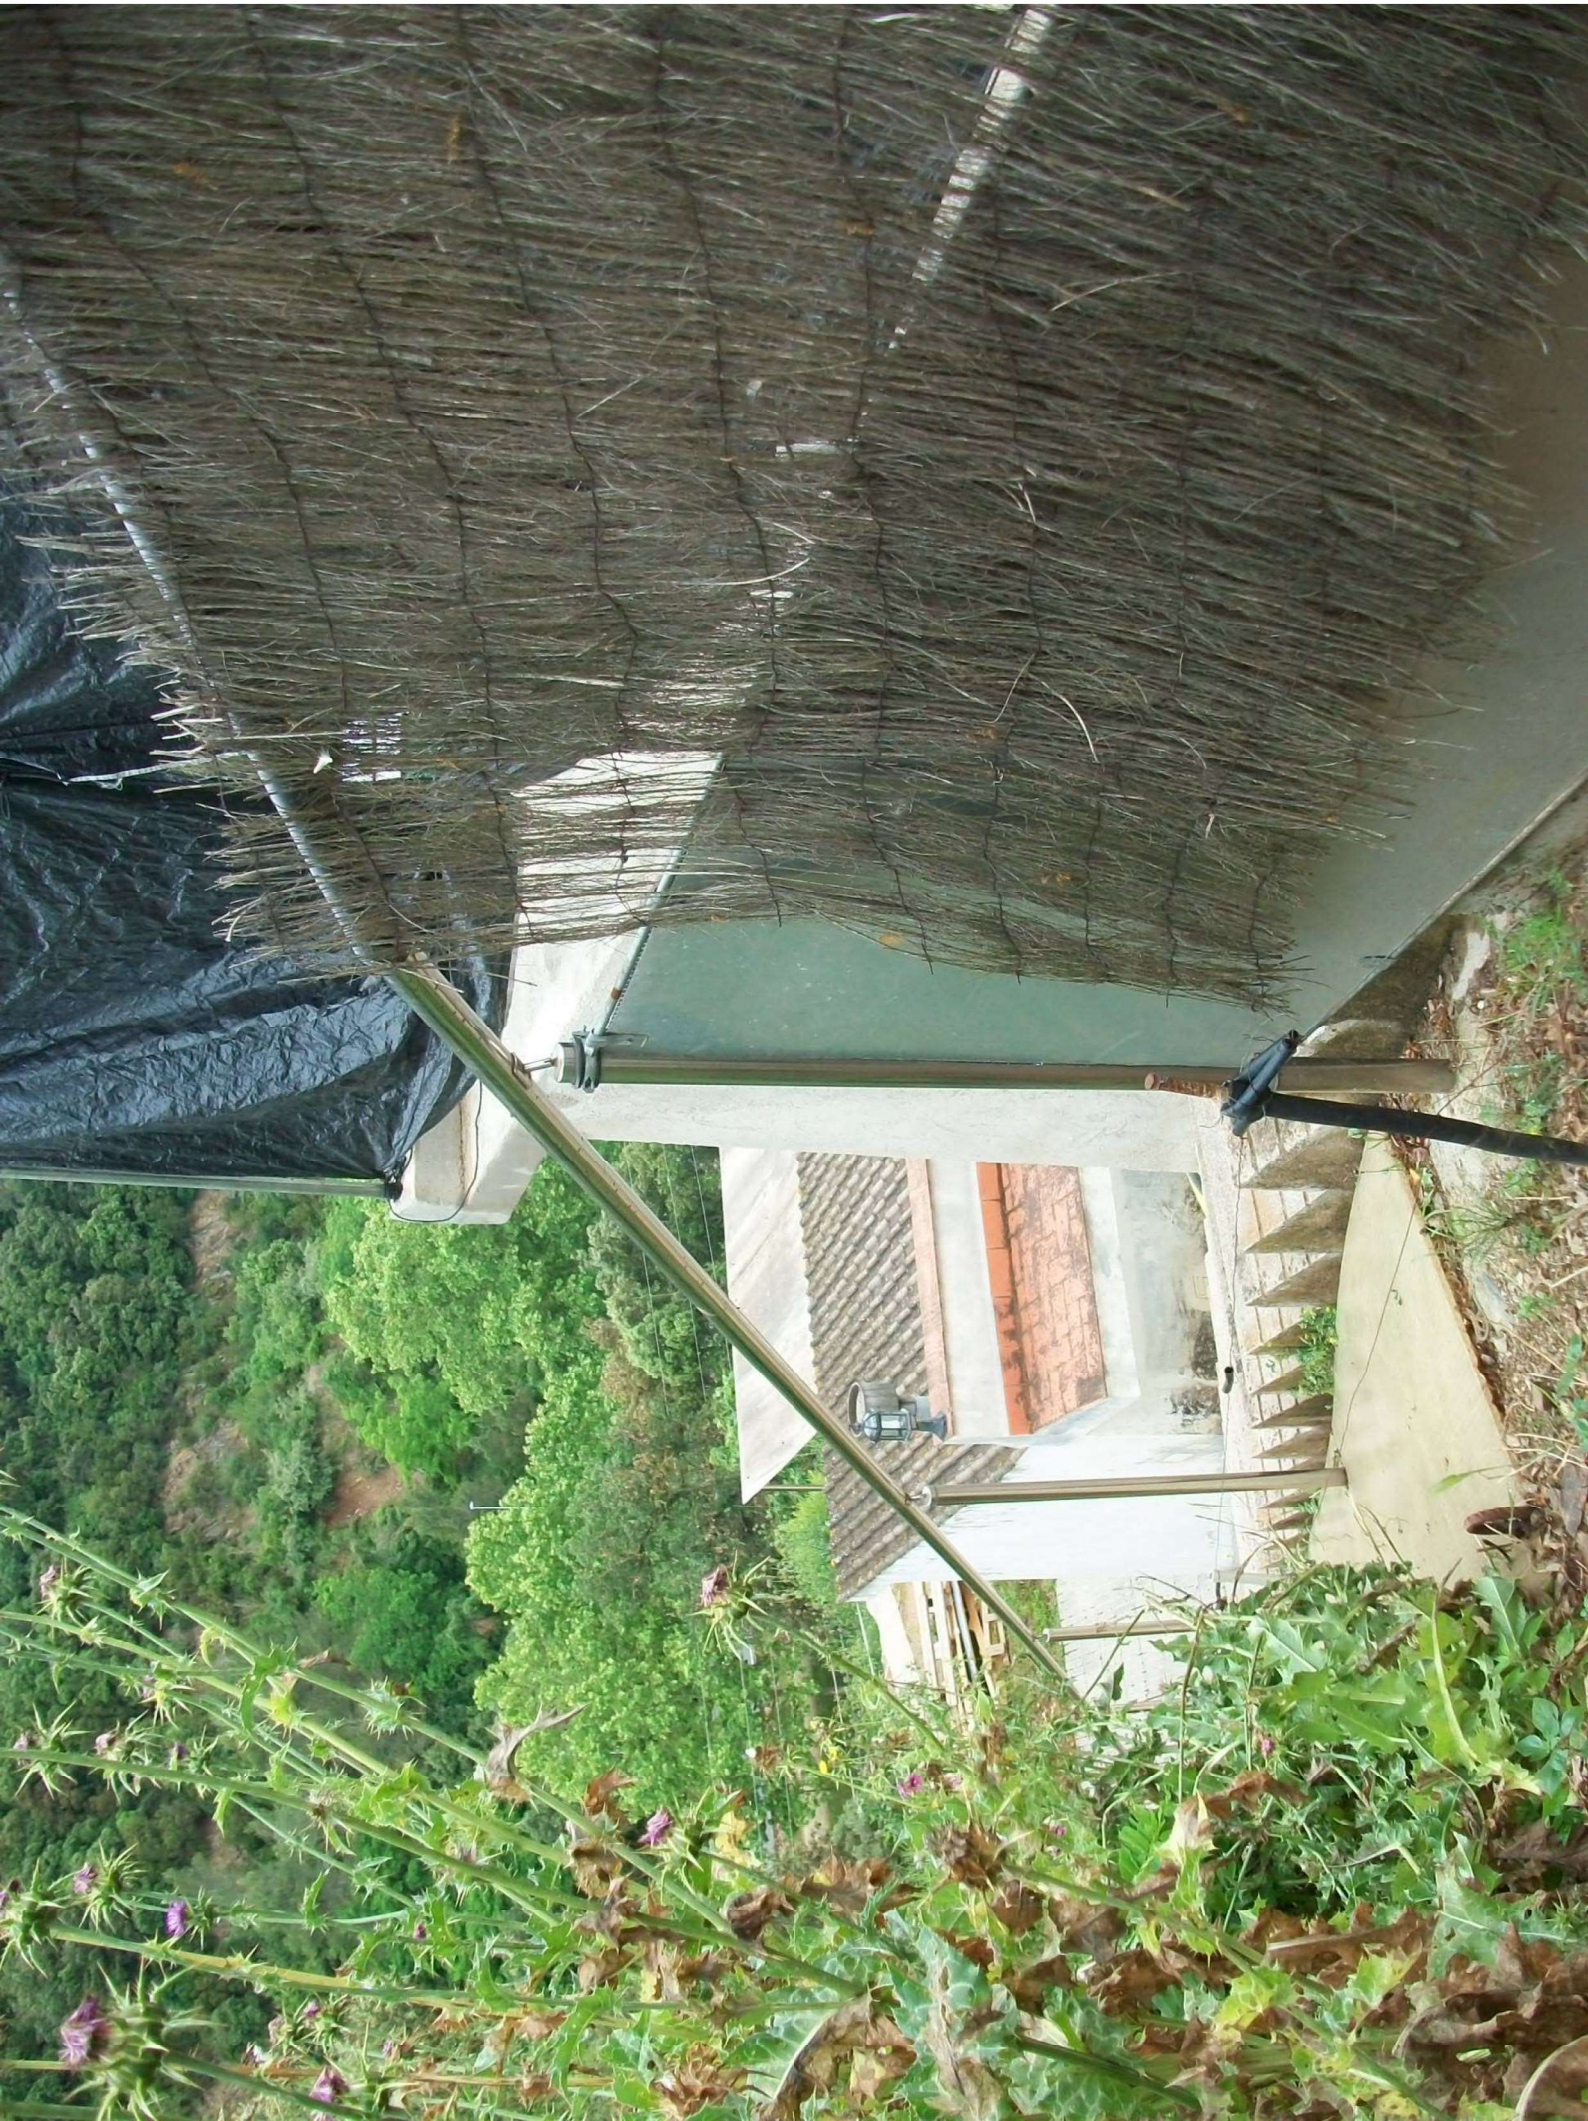
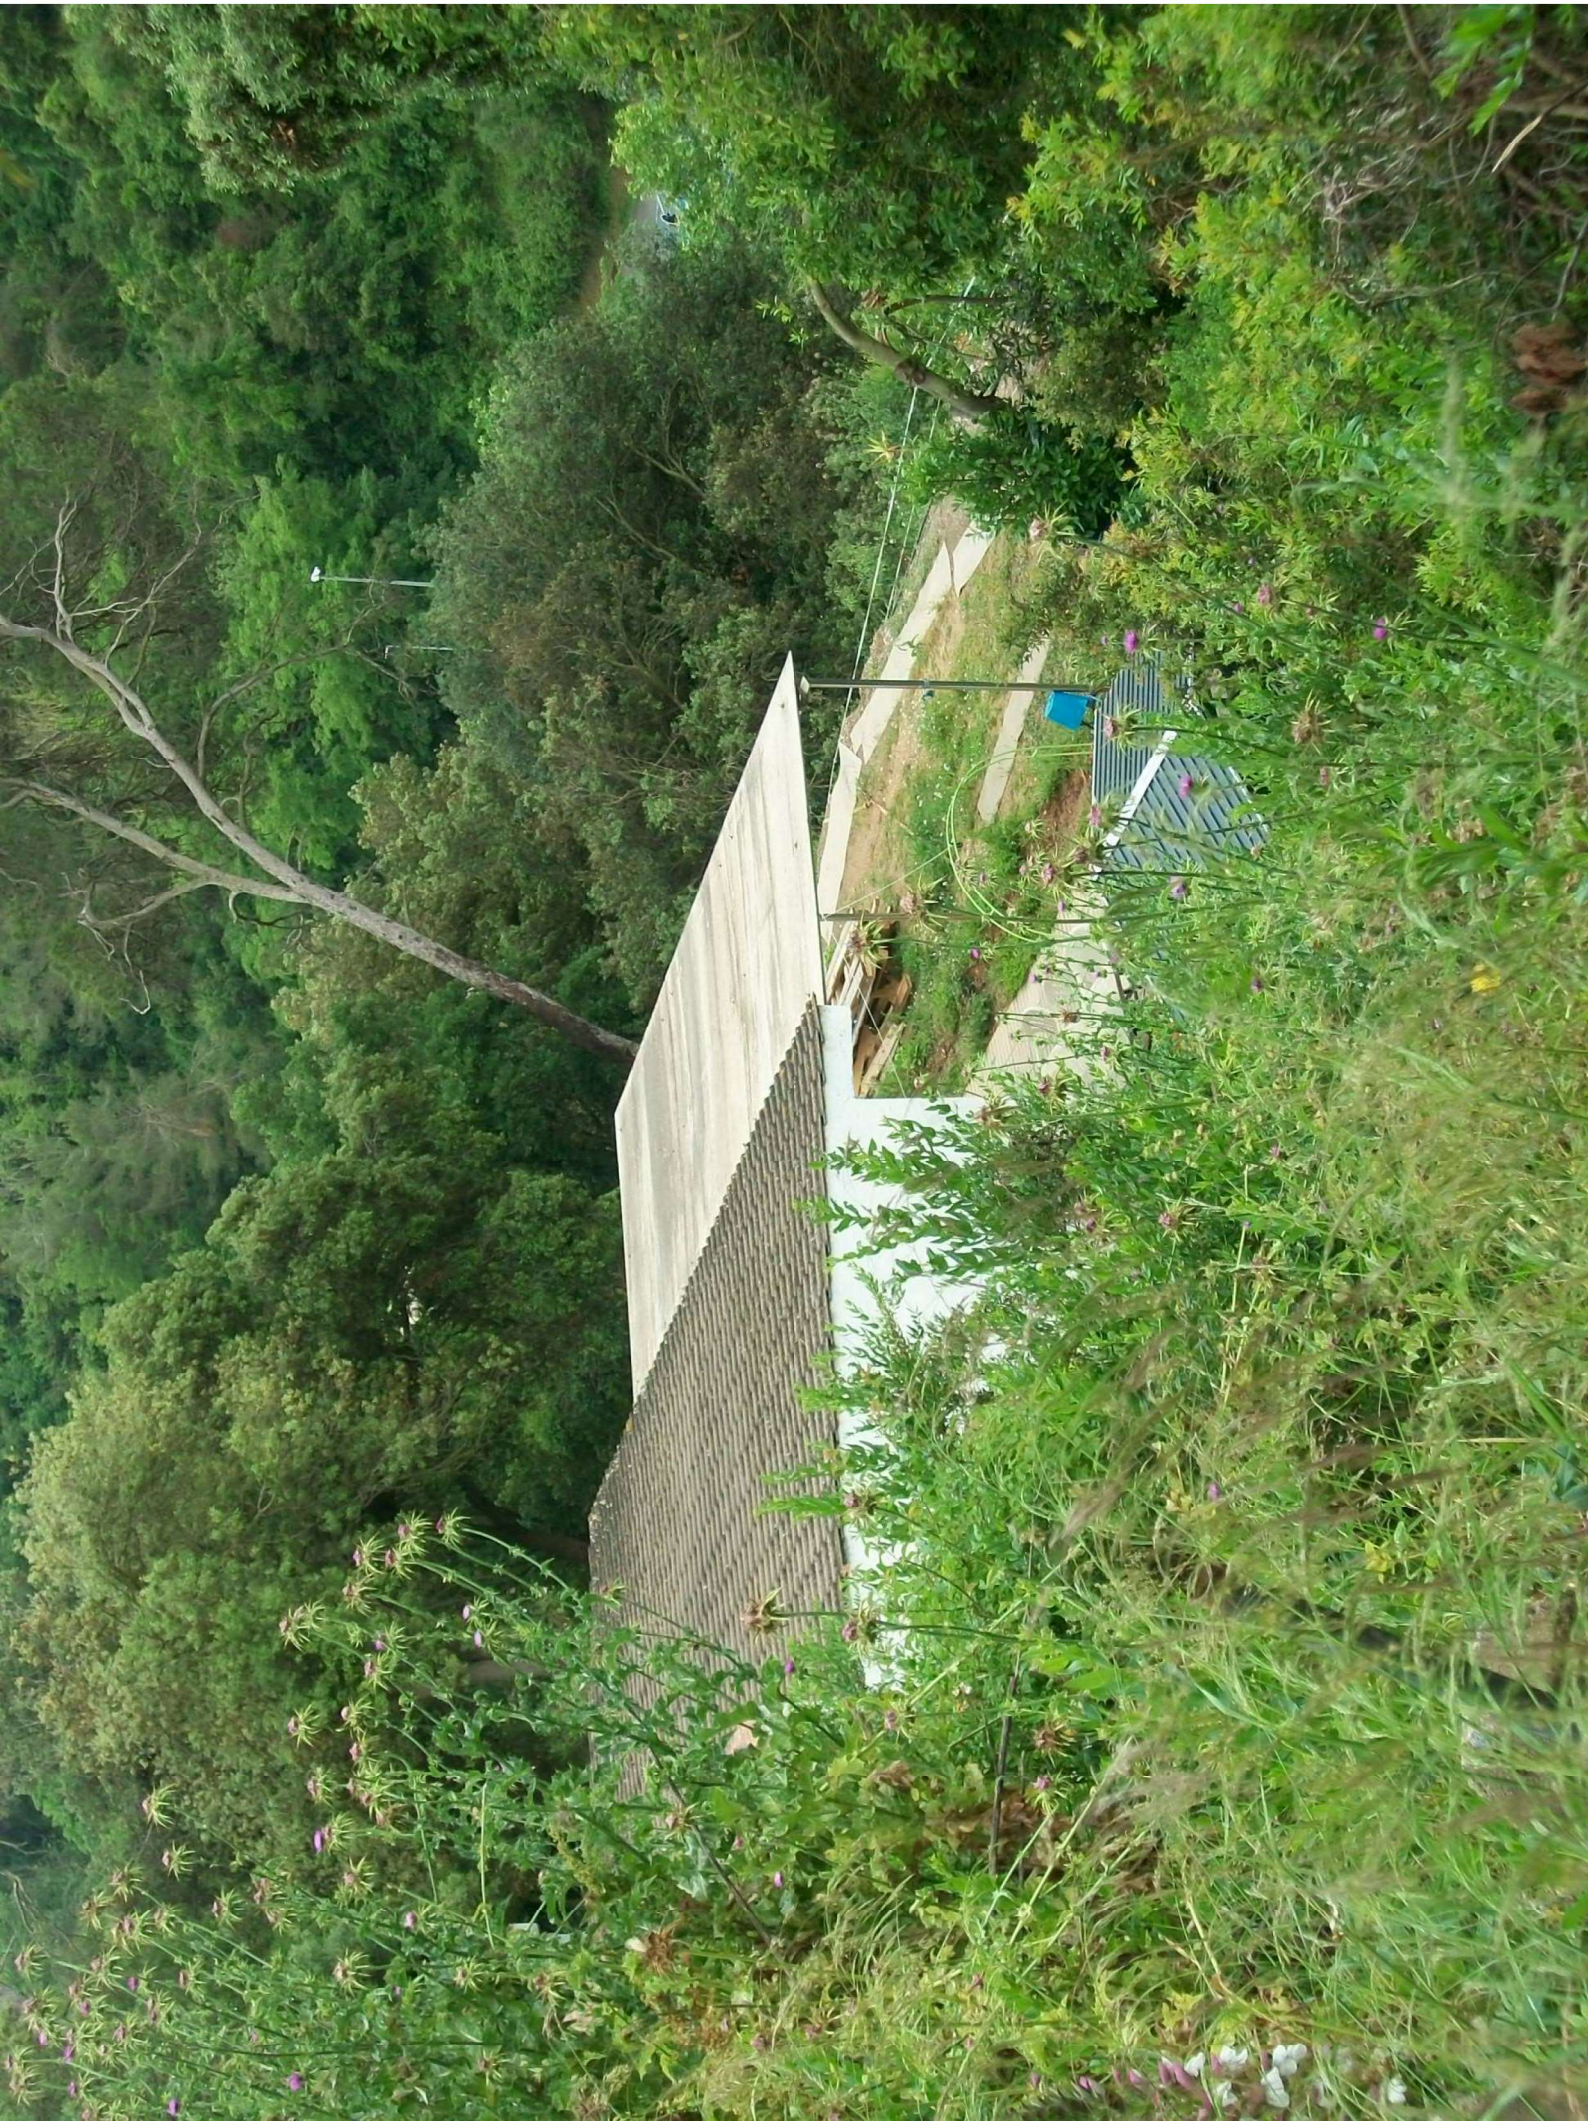
Fotografies de la inspecció:

Durant la vista es comprova que no han complert l'ordre.

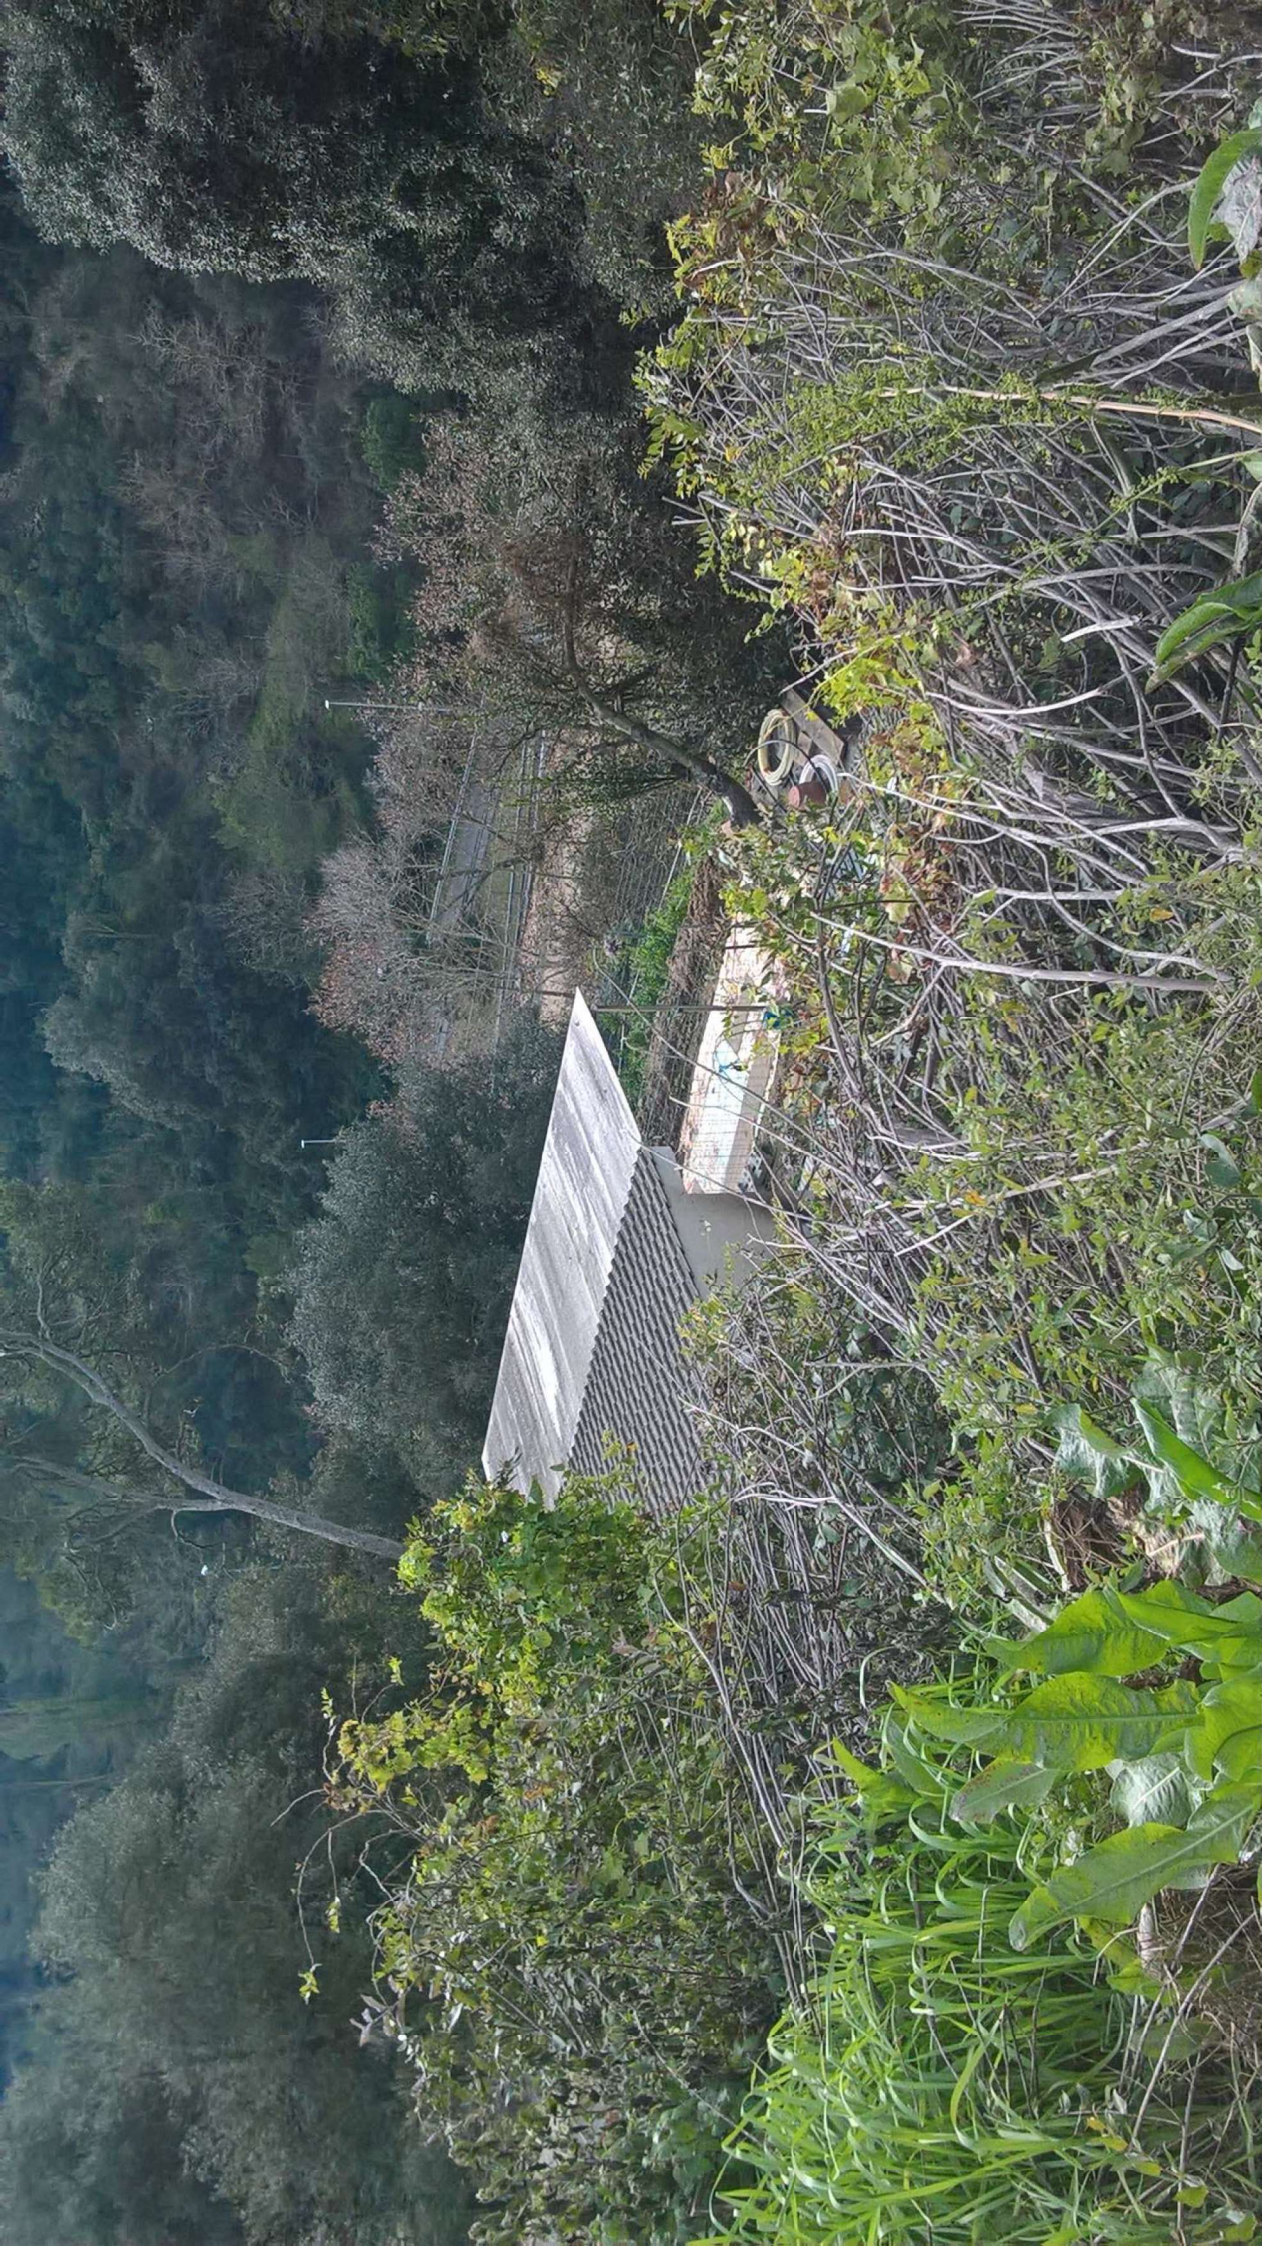
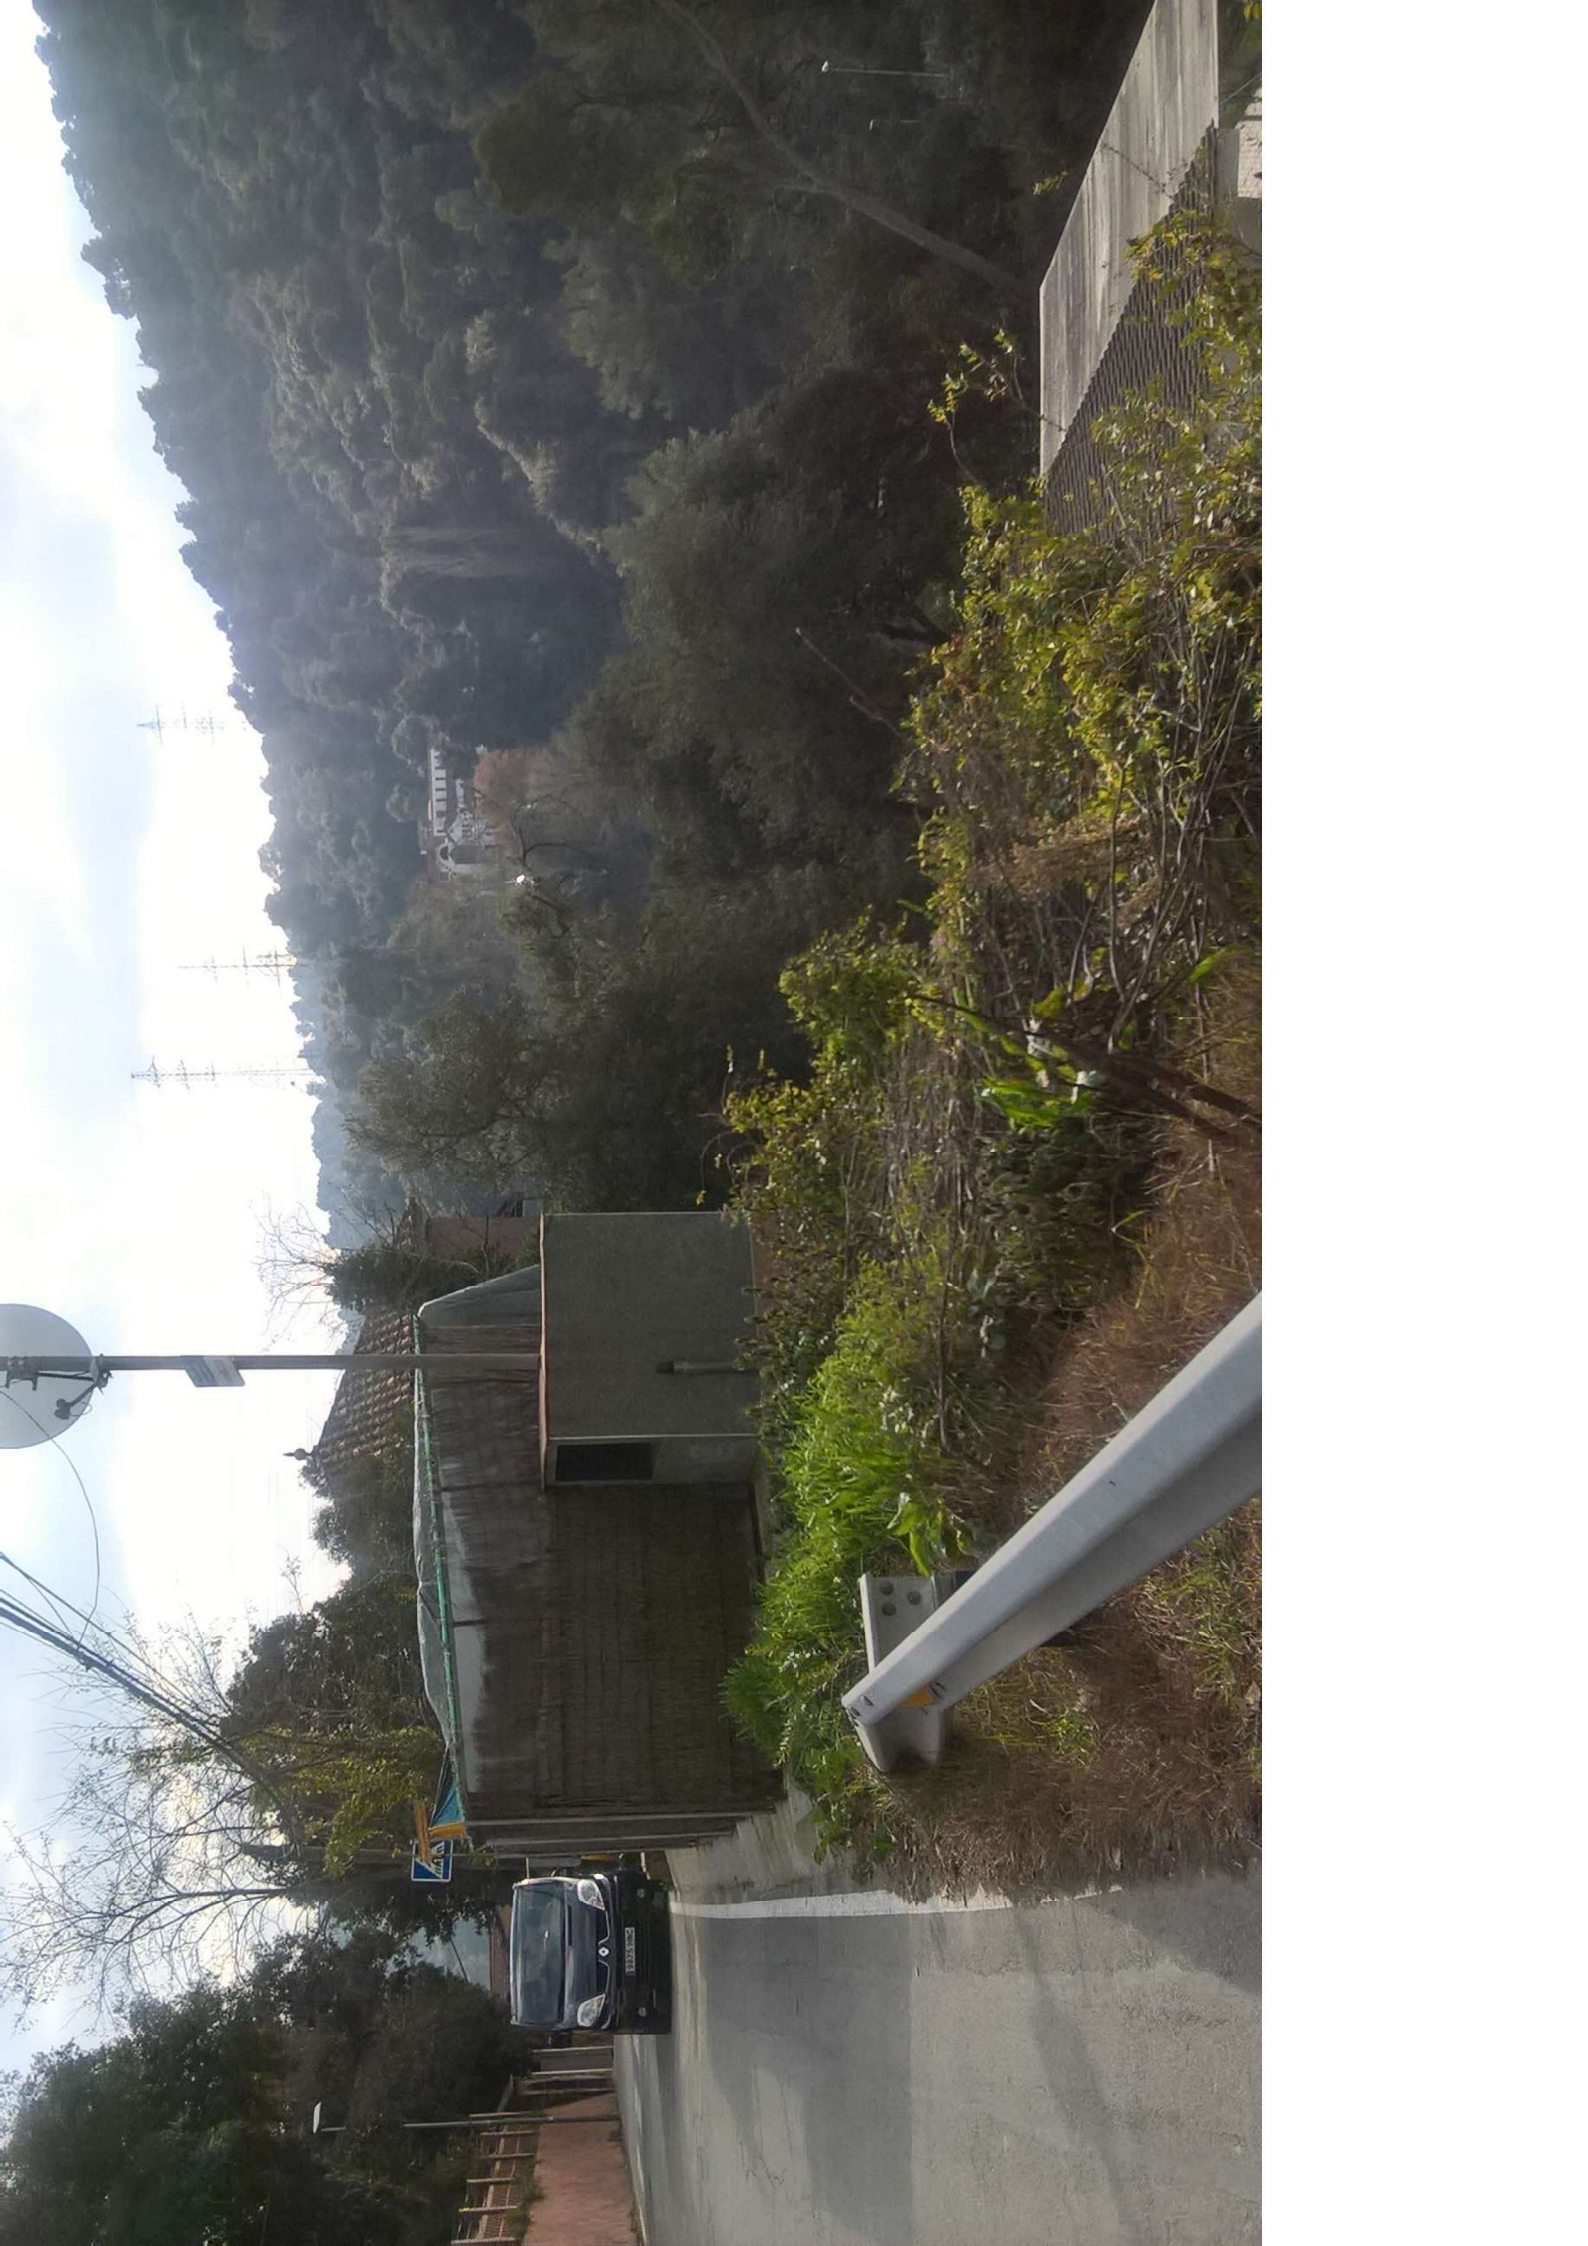
Fotografies de la inspecció:

Vista l'ordre d'enderroc de: S'ha realitzat un mur de contenció de formigó, creant una plataforma aproximada de 3,5x10 m al mateix nivell del carrer, l'alçada màxima del mur es de uns 4 m. A la plataforma tenen un cobert d'estructura lleugera metàl·lica i cobert amb canyís d'una dimensió aproximada de 3,5x2 m. Han realitzat una tanca de la parcel·la al carrer amb una porta corredissa. Realitzat amb perfils metàl·lics, filferro i canyís. Tenen aparcat un vehicle a la plataforma creada.

En data 16 de gener de 2019 es fa visita a l'emplaçament.
Durant la vista es constata que no han complert l'ordre.
