Expedient: AUT-05-2014-00345
Assumpte: Obres sense o no ajustades a llicència
Emplaçament: Carrer Major del Rectoret 31
Titular: [REDACTED]

I N F O R M E

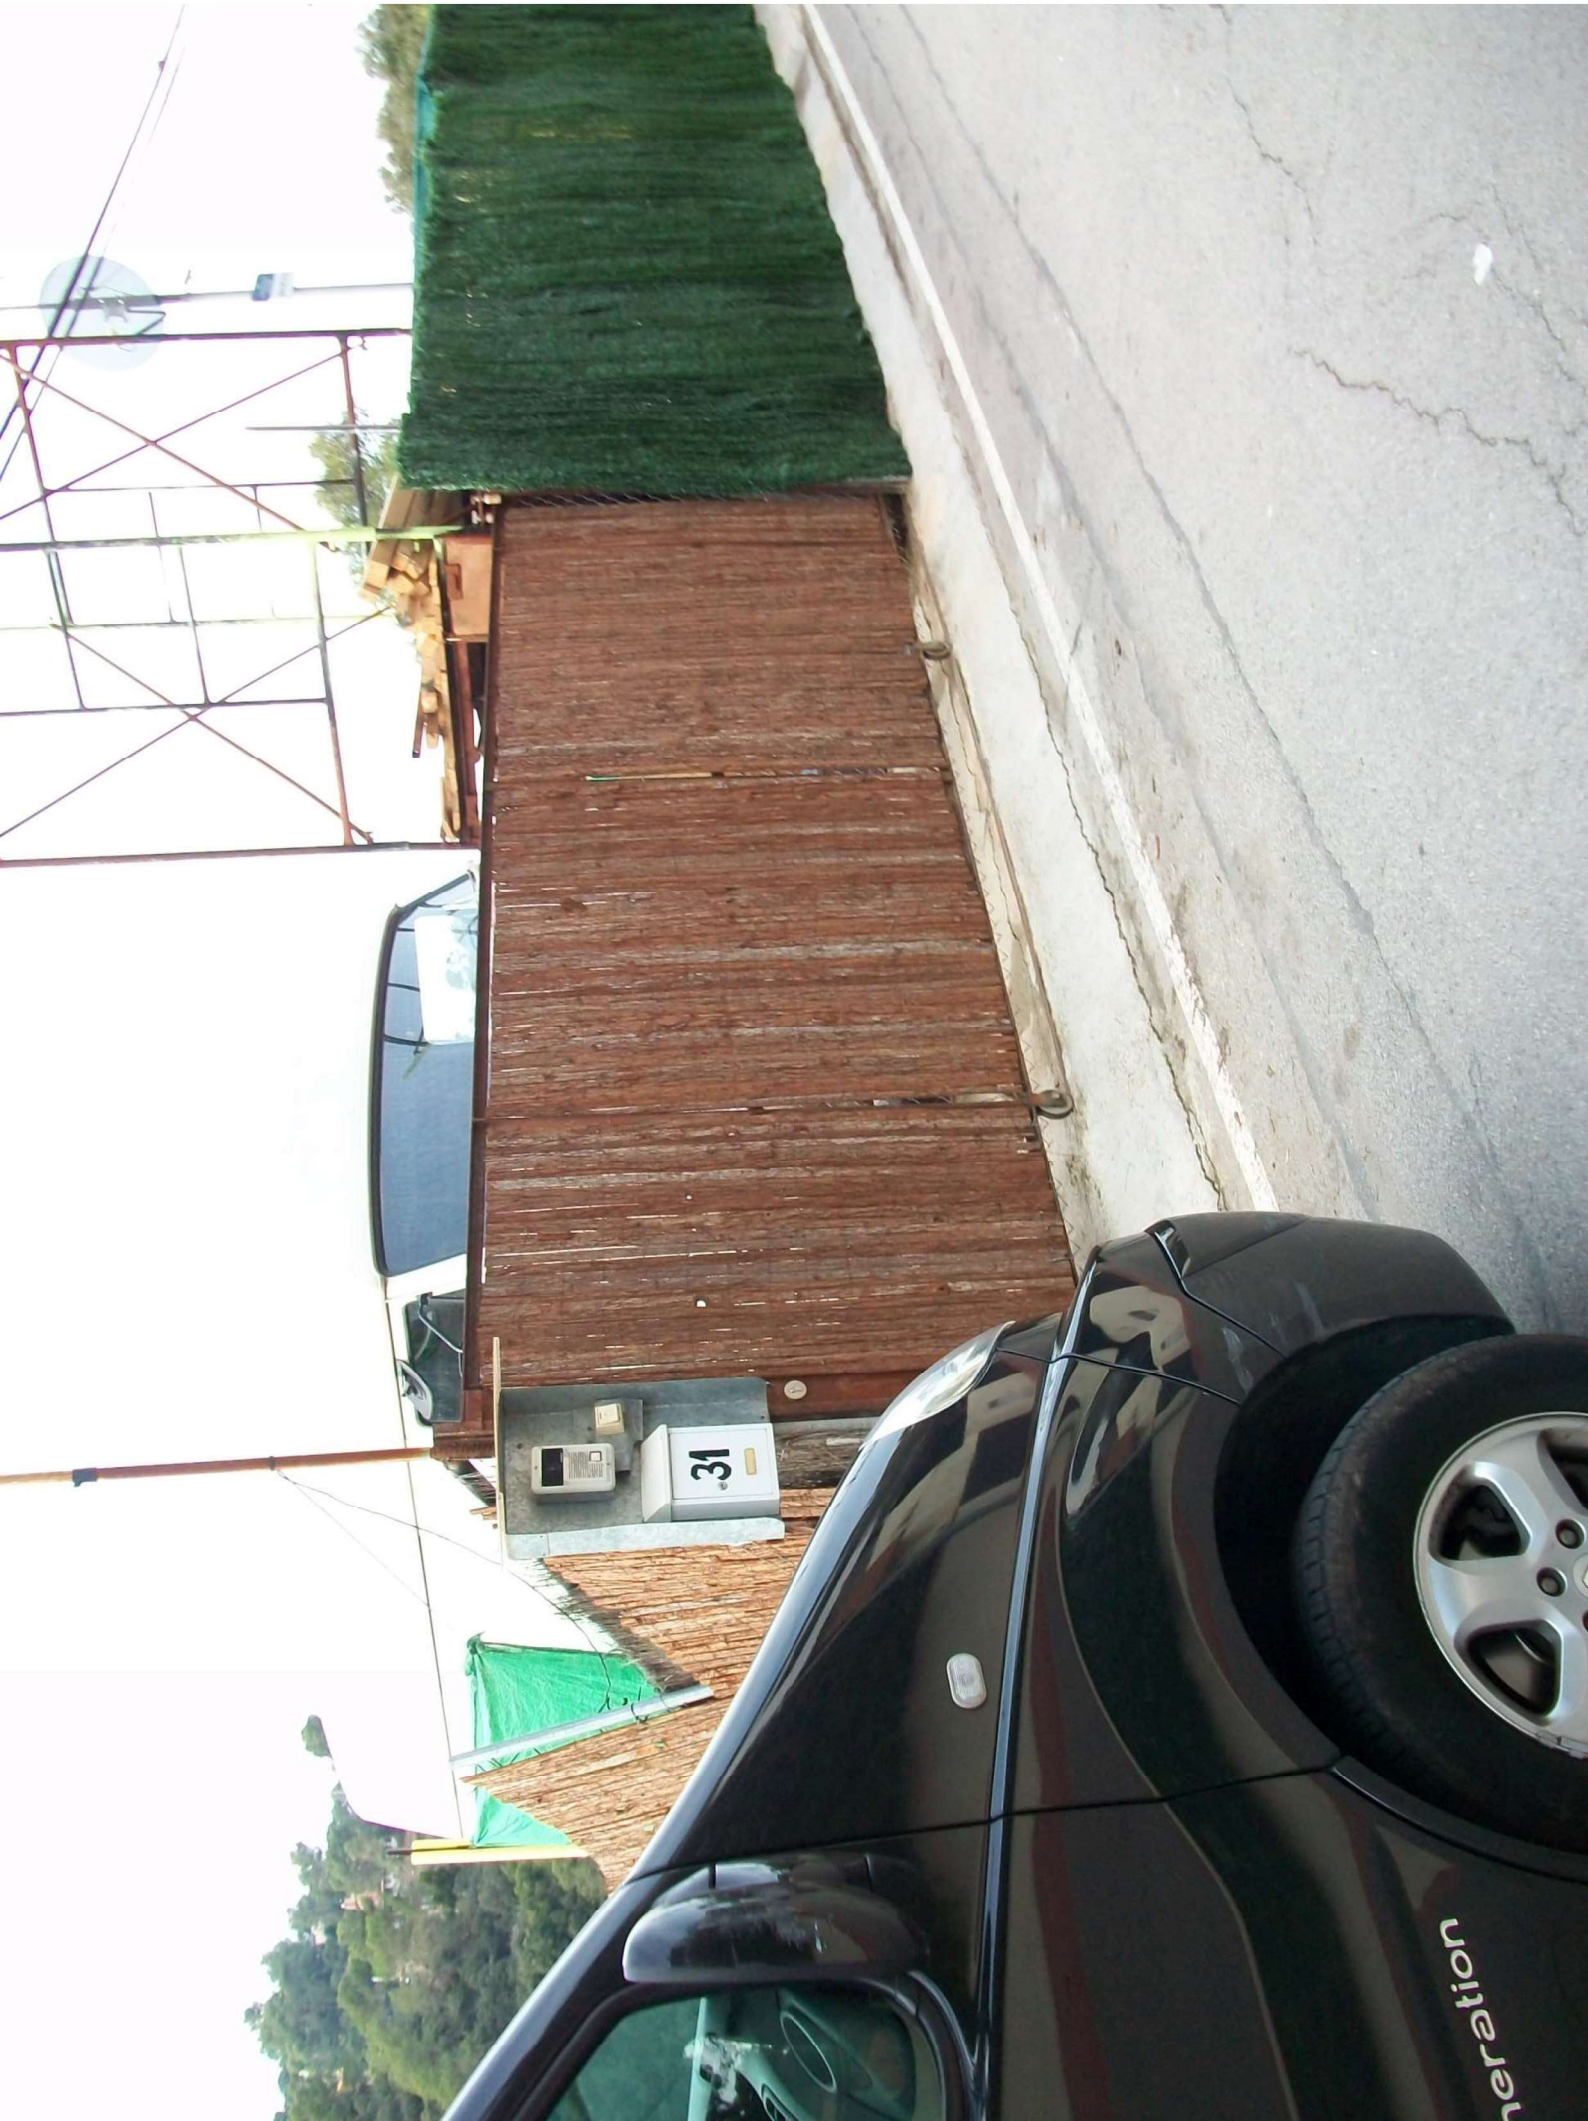
Fotografies de la inspecció:

Vista l'ordre d'enderroc d'obres acabades sense llicència (sense determinar títol habilitant) amb els Elements sense llicència: S'ha realitzat un mur de contenció de formigó, creant una plataforma aproximada de 3,5x10 m al mateix nivell del carrer, l'alçada màxima del mur es de uns 4 m.

A la plataforma tenen un cobert d'estructura lleugera metàl·lica i cobert amb canyís d'una dimensió aproximada de 3,5x2 m.

Han realitzat una tanca de la parcel·la al carrer amb una porta corredissa. Realitzat amb perfils metàl·lics, filferro i canyís.

Tenen aparcats un vehicle a la plataforma creada.

Durant la visita es constata que no han complert l'ordre d'enderroc.

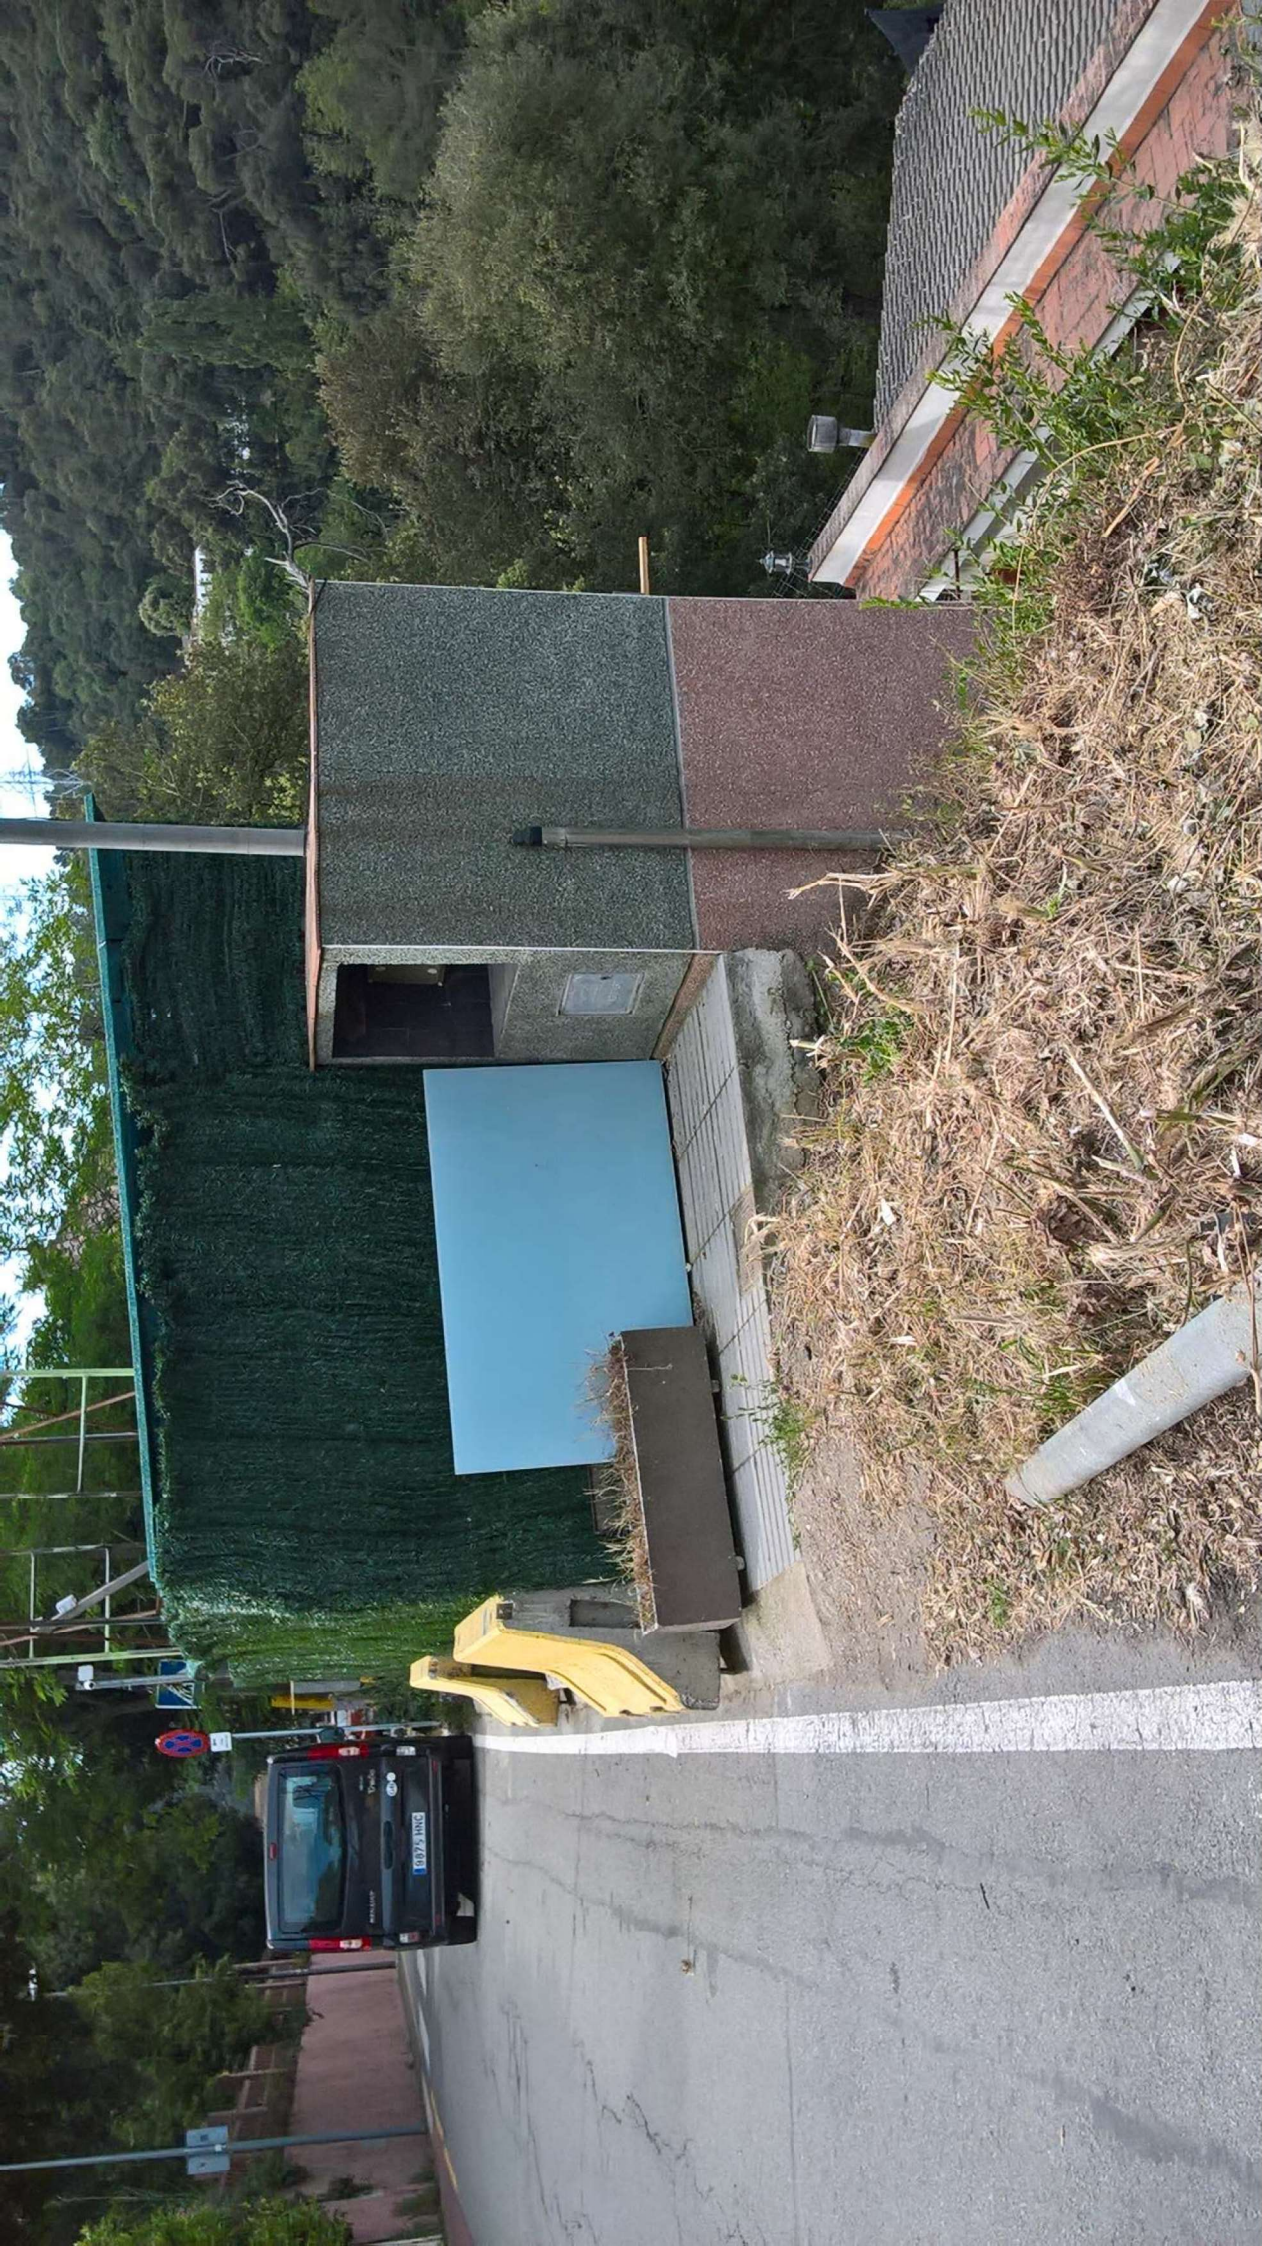
Fotografies de la inspecció:

Vista l'ordre de legalització/ adequació i d'enderroc dels elements sense llicència: S'ha realitzat un mur de contenció de formigó, creant una plataforma aproximada de 3,5x10 m al mateix nivell del carrer, l'alçada màxima del mur es de uns 4 m.

A la plataforma tenen un cobert d'estructura lleugera metàl·lica i cobert amb canyís d'una dimensió aproximada de 3,5x2 m.

Tenen aparcat un vehicle a la plataforma creada.
