Data : 08-04-2019
Assumpte :
Intervenció Núm. : 19006233
C/ MAJOR DEL RECTORET, 0029
Dia : 07-04-2019
Hora Sortida : 11:03
Hora Retorn : 12:13

Expedient: AUT-05-2019-00874
Assumpte: Manteniment façanes edificis
Emplaçament: Carrer Major del Rectorat 31
Titular: [REDACTED]

Expedient: AUT-05-2023-00725
Assumpte: Manteniment façanes edificis
Emplaçament: Carrer Major del Rectoret 31
Titular: [REDACTED]

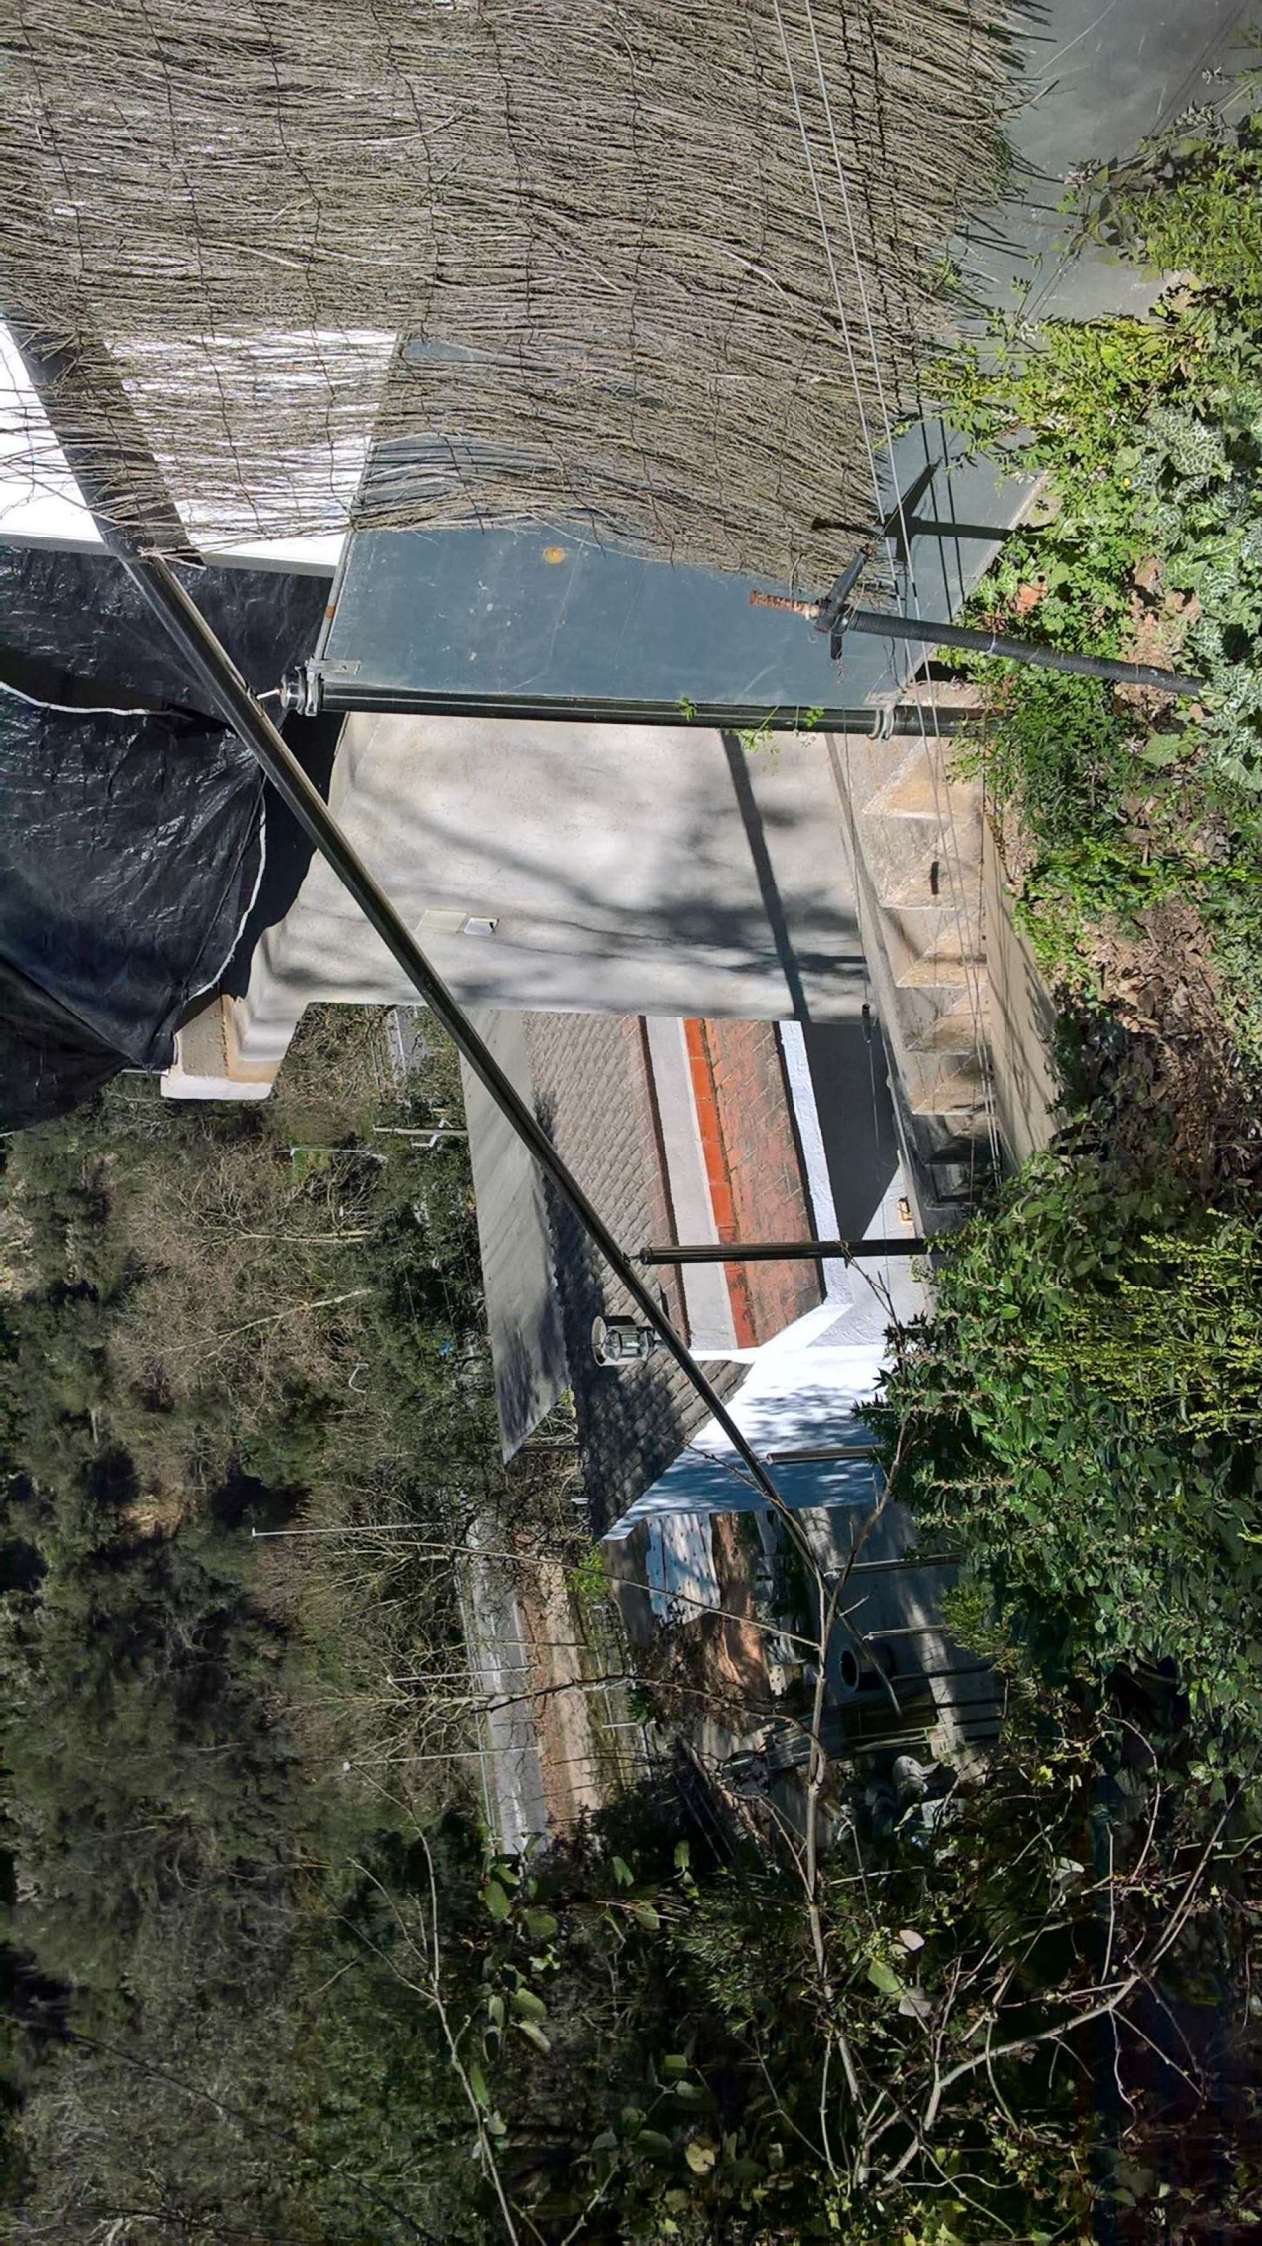
Fotografies de la inspecció:

Vist el tipus de construcció, molt precària i sense fonamentació que es recolça sobre l'edificació de poca entitat juntament amb la pendent del terreny representa un risc imminent, que es veu arguëllat en èpoques de plujós, de col·lapse.

Vista l'ordre de conservació per façana amb patologies i necessitat d'instalar proteccions: el mur de contenció, construït sense permís d'obres, de blocs de formigó que crea una plataforma aproximada de 3,5x10 m al mateix nivell del carrer amb una alçada d'uns 4 m, es recolza sobre el terreny amb una forta pendent, aparentment sense fonamentació o deficient, vista la seva inestabilitat l'han apuntalat contra l'edificació, amb puntals metàl·lics i fustes.

S'ha de procedir de forma immediat i urgent a executar les feines necessàries d'estabilització del terreny per evitar el seu col·lapse.

S'ha de garantir la seguretat dels ocupants de l'immoble, els vianants i els tercers en general.

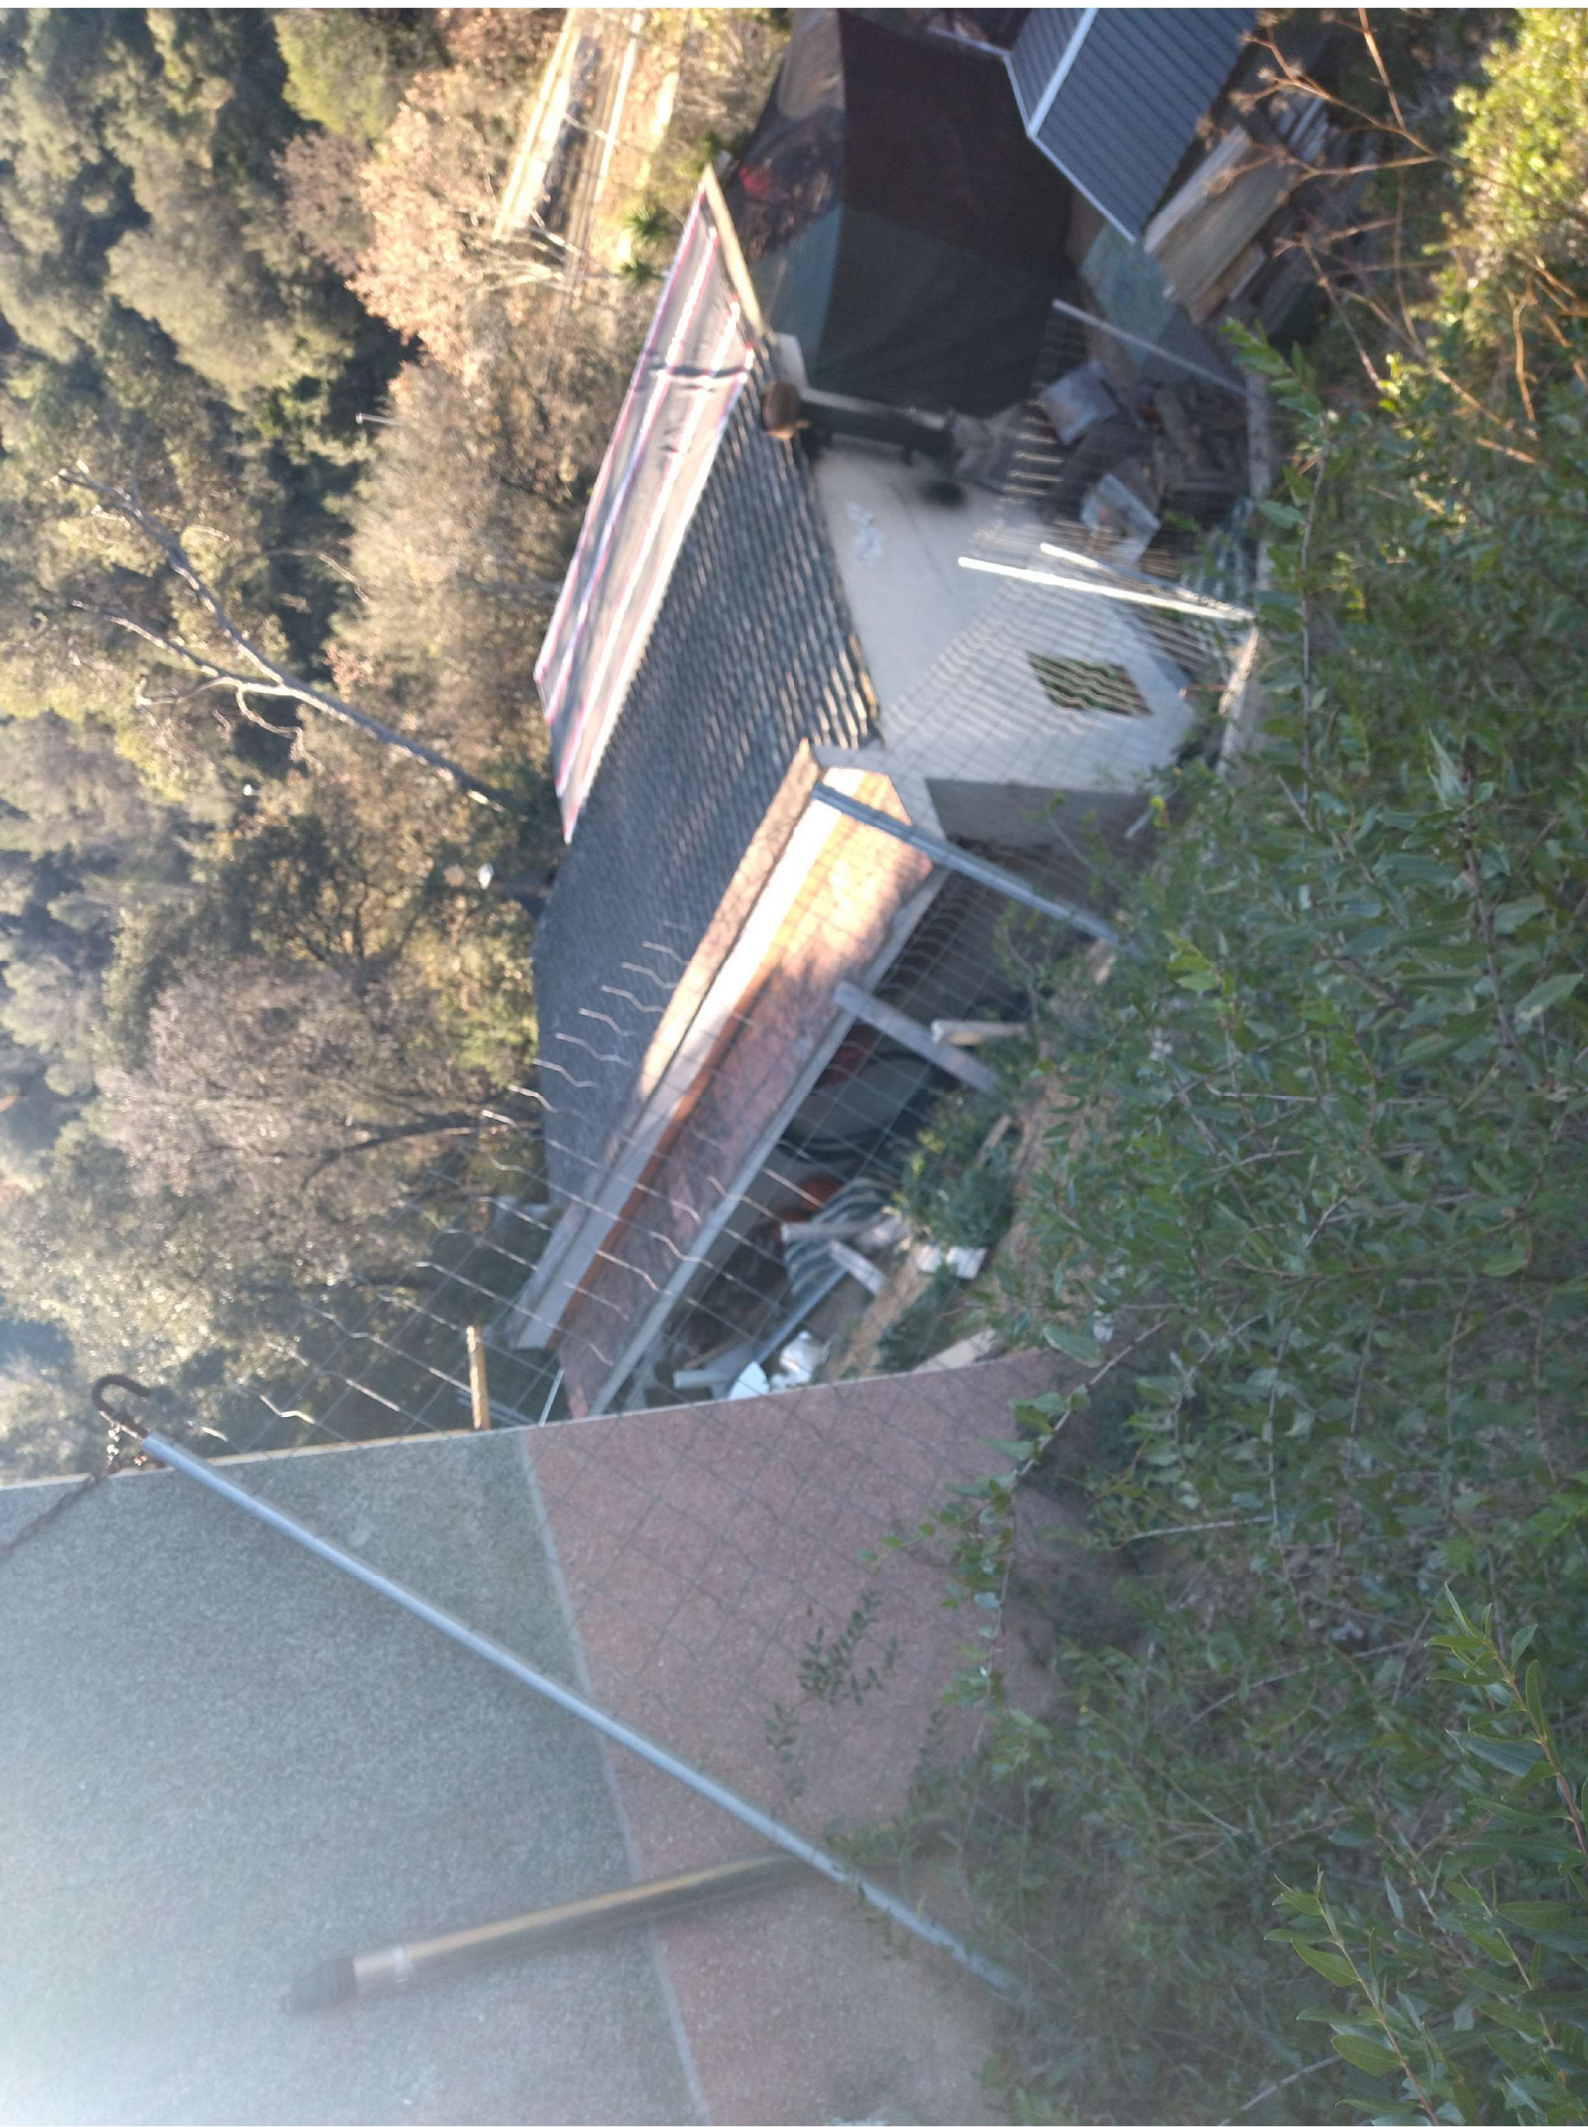
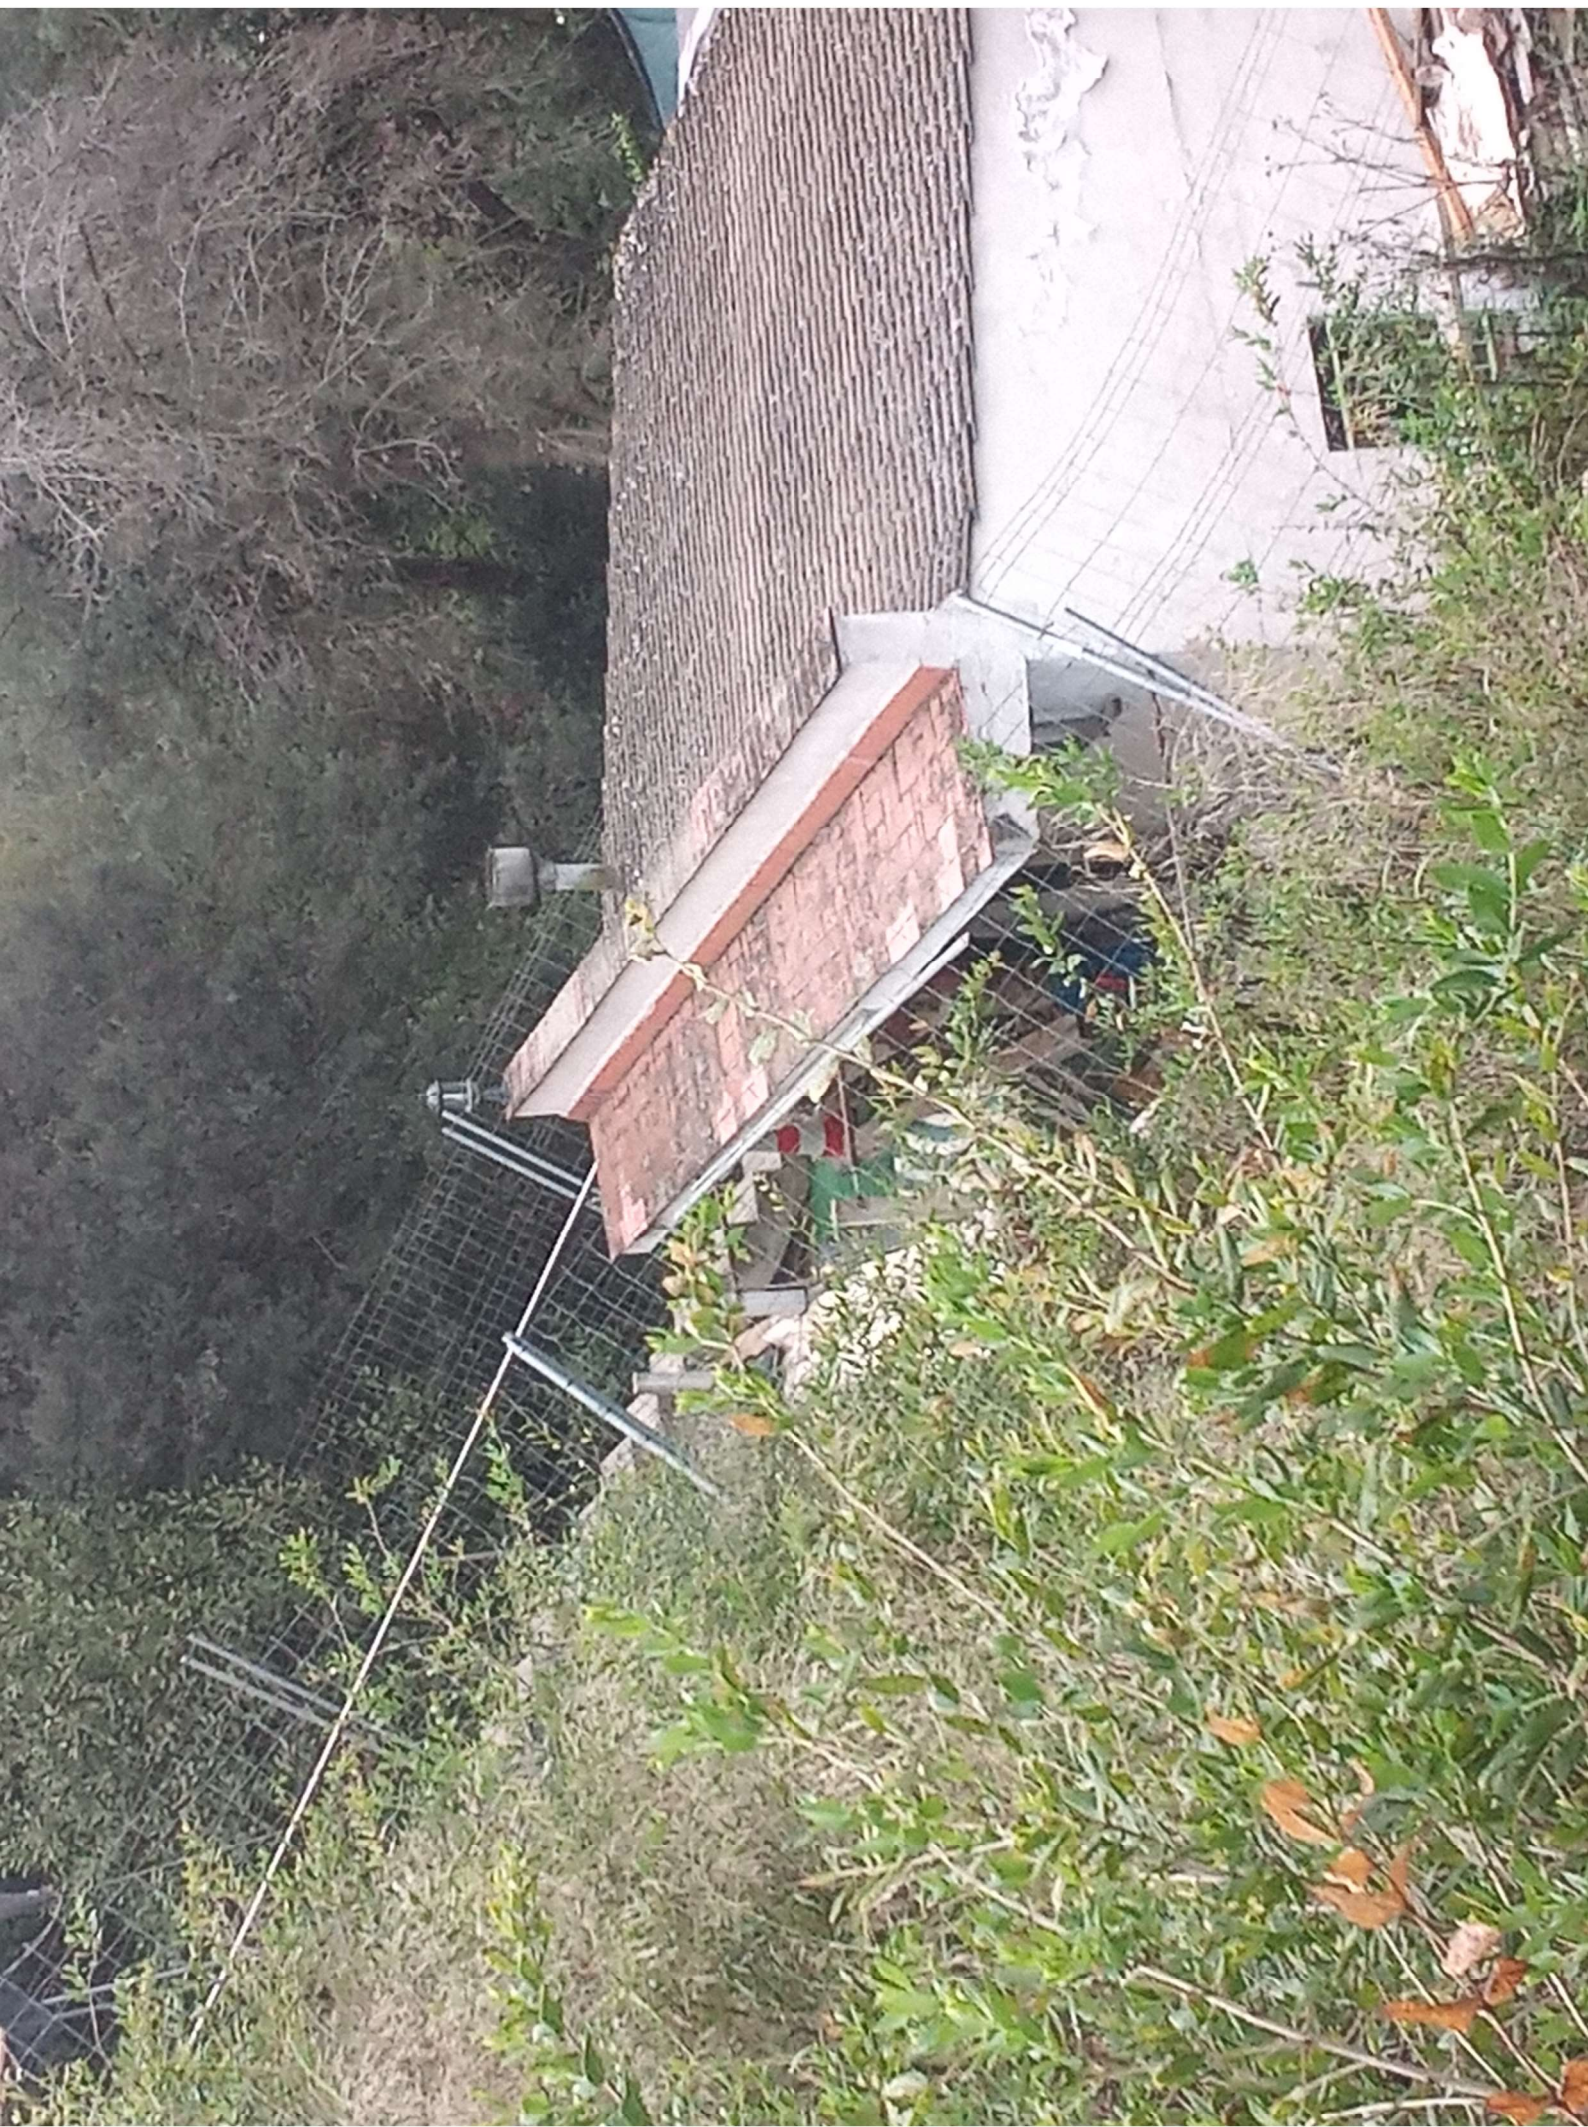
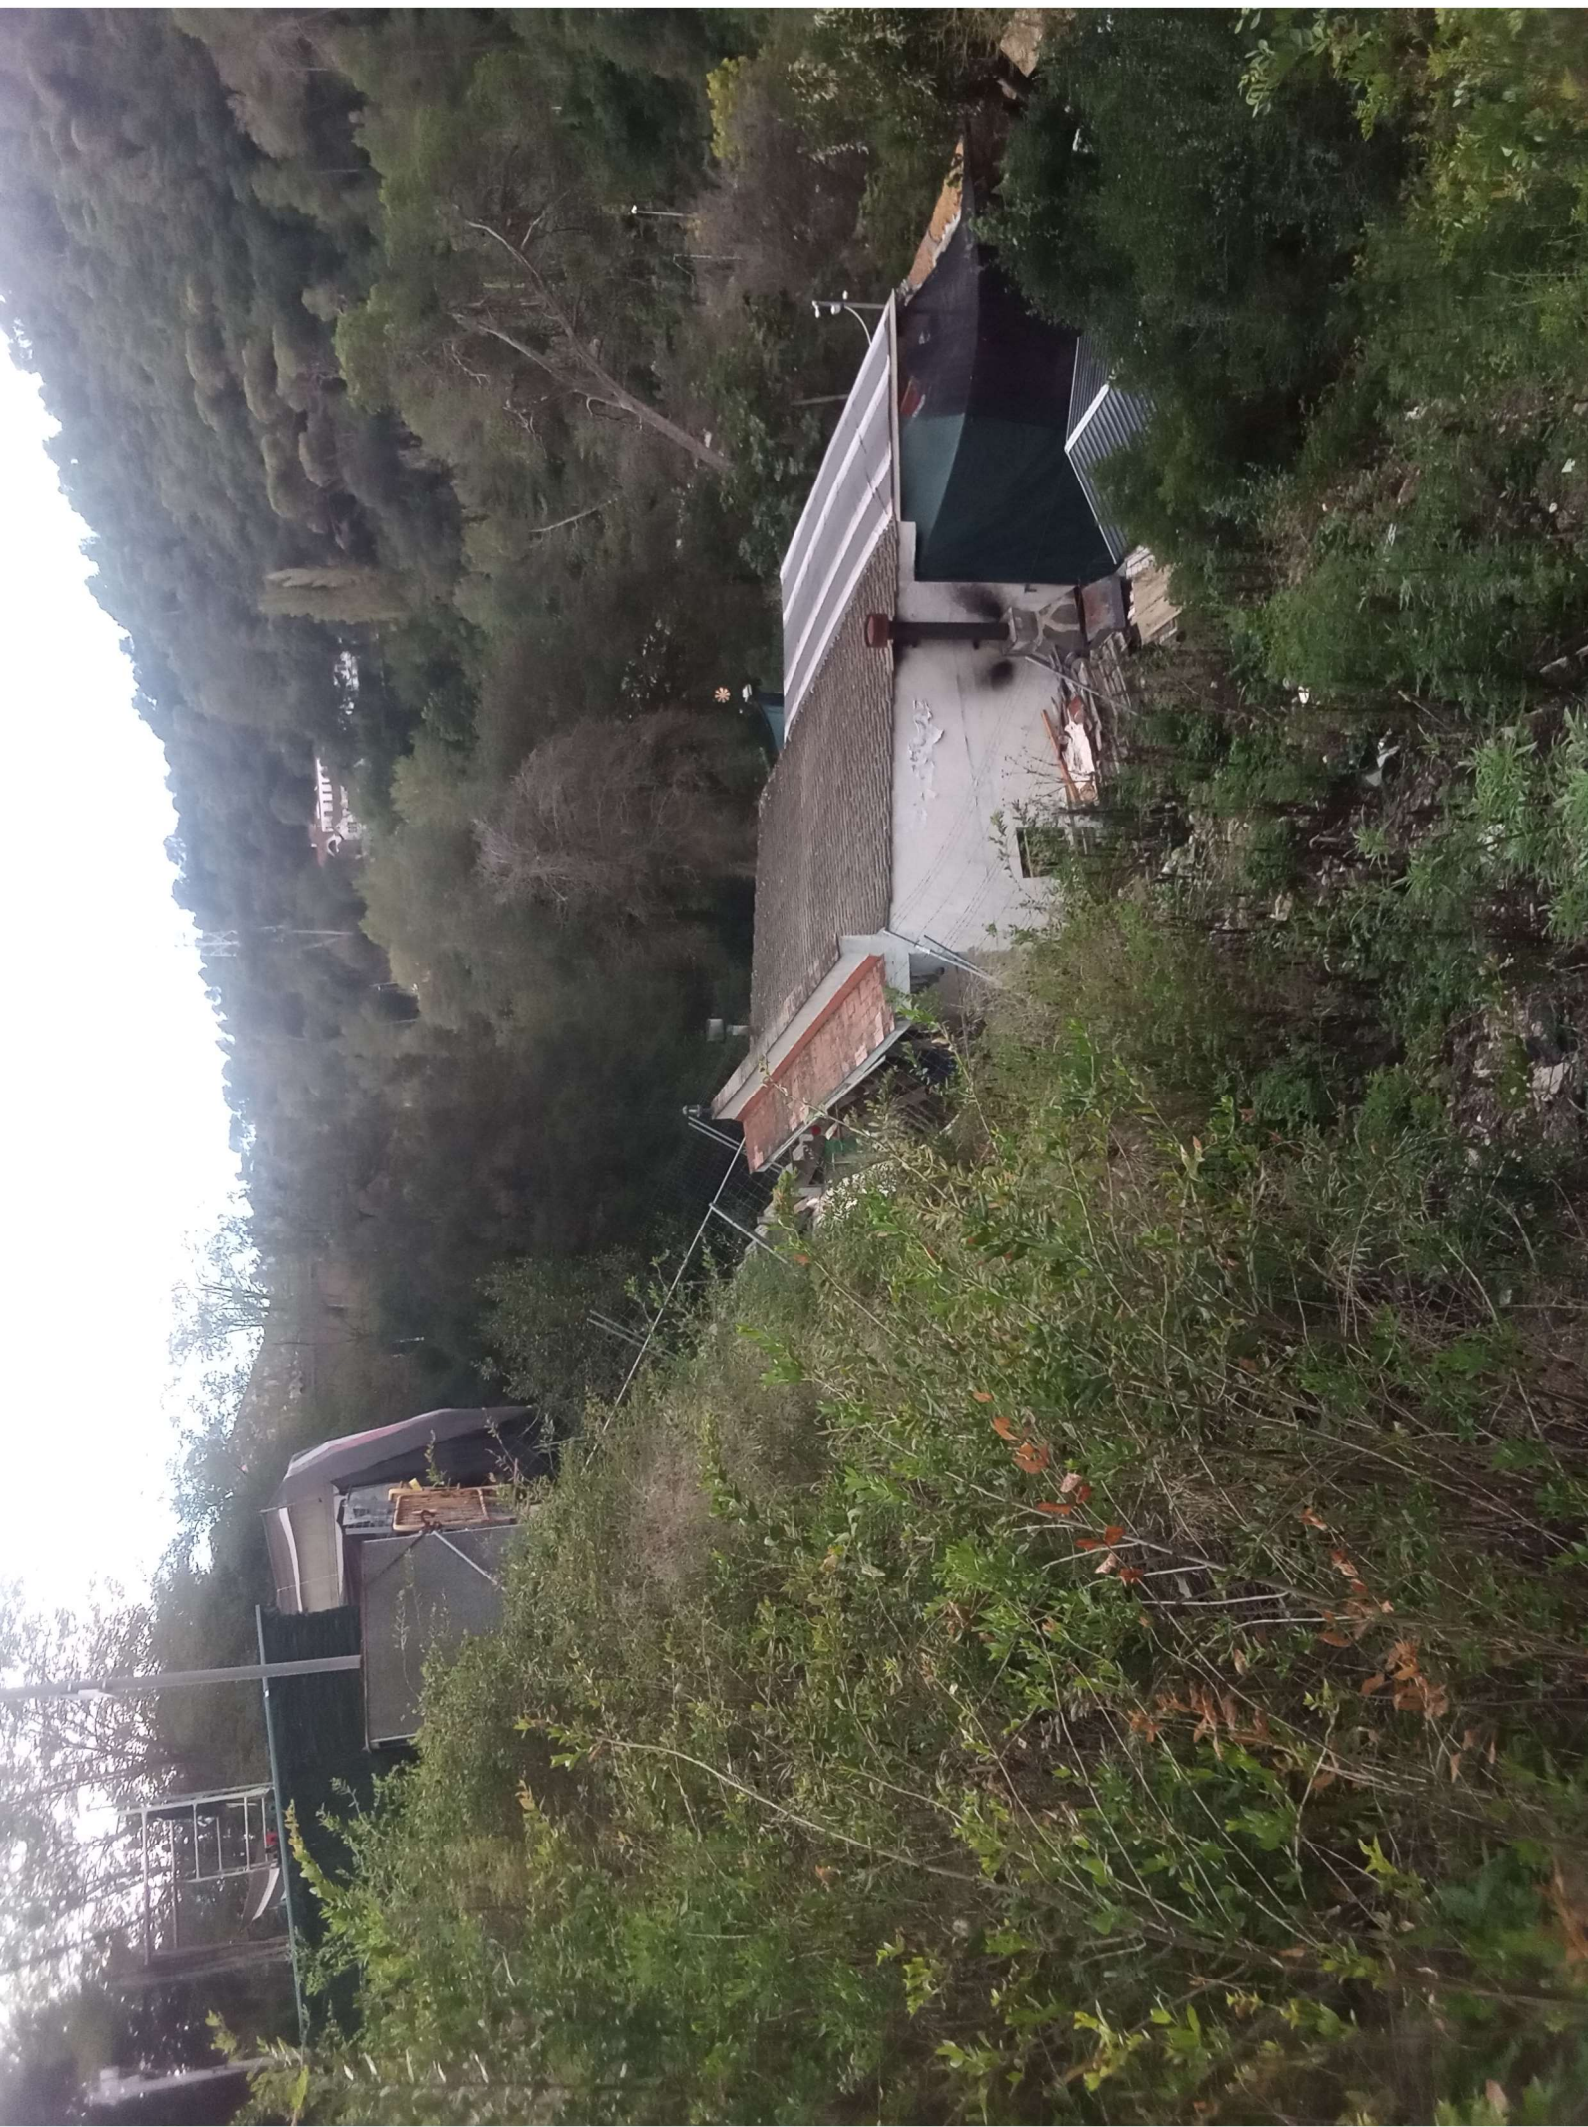
Fotografies de la inspecció:

Vista l'ordre de manteniment de façana amb patologies i necessitat d'instalar proteccions: el mur de contenció, construït sense permís d'obres, de blocs de formigó que crea una plataforma aproximada de 3,5x10 m al mateix nivell del carrer amb una alçada d'uns 4 m, es recolza sobre el terreny amb una forta pendent, aparentment sense fonamentació o deficient, vista la seva inestabilitat l'han apuntalat contra l'edificació, amb puntals metàl·lics i fustes.

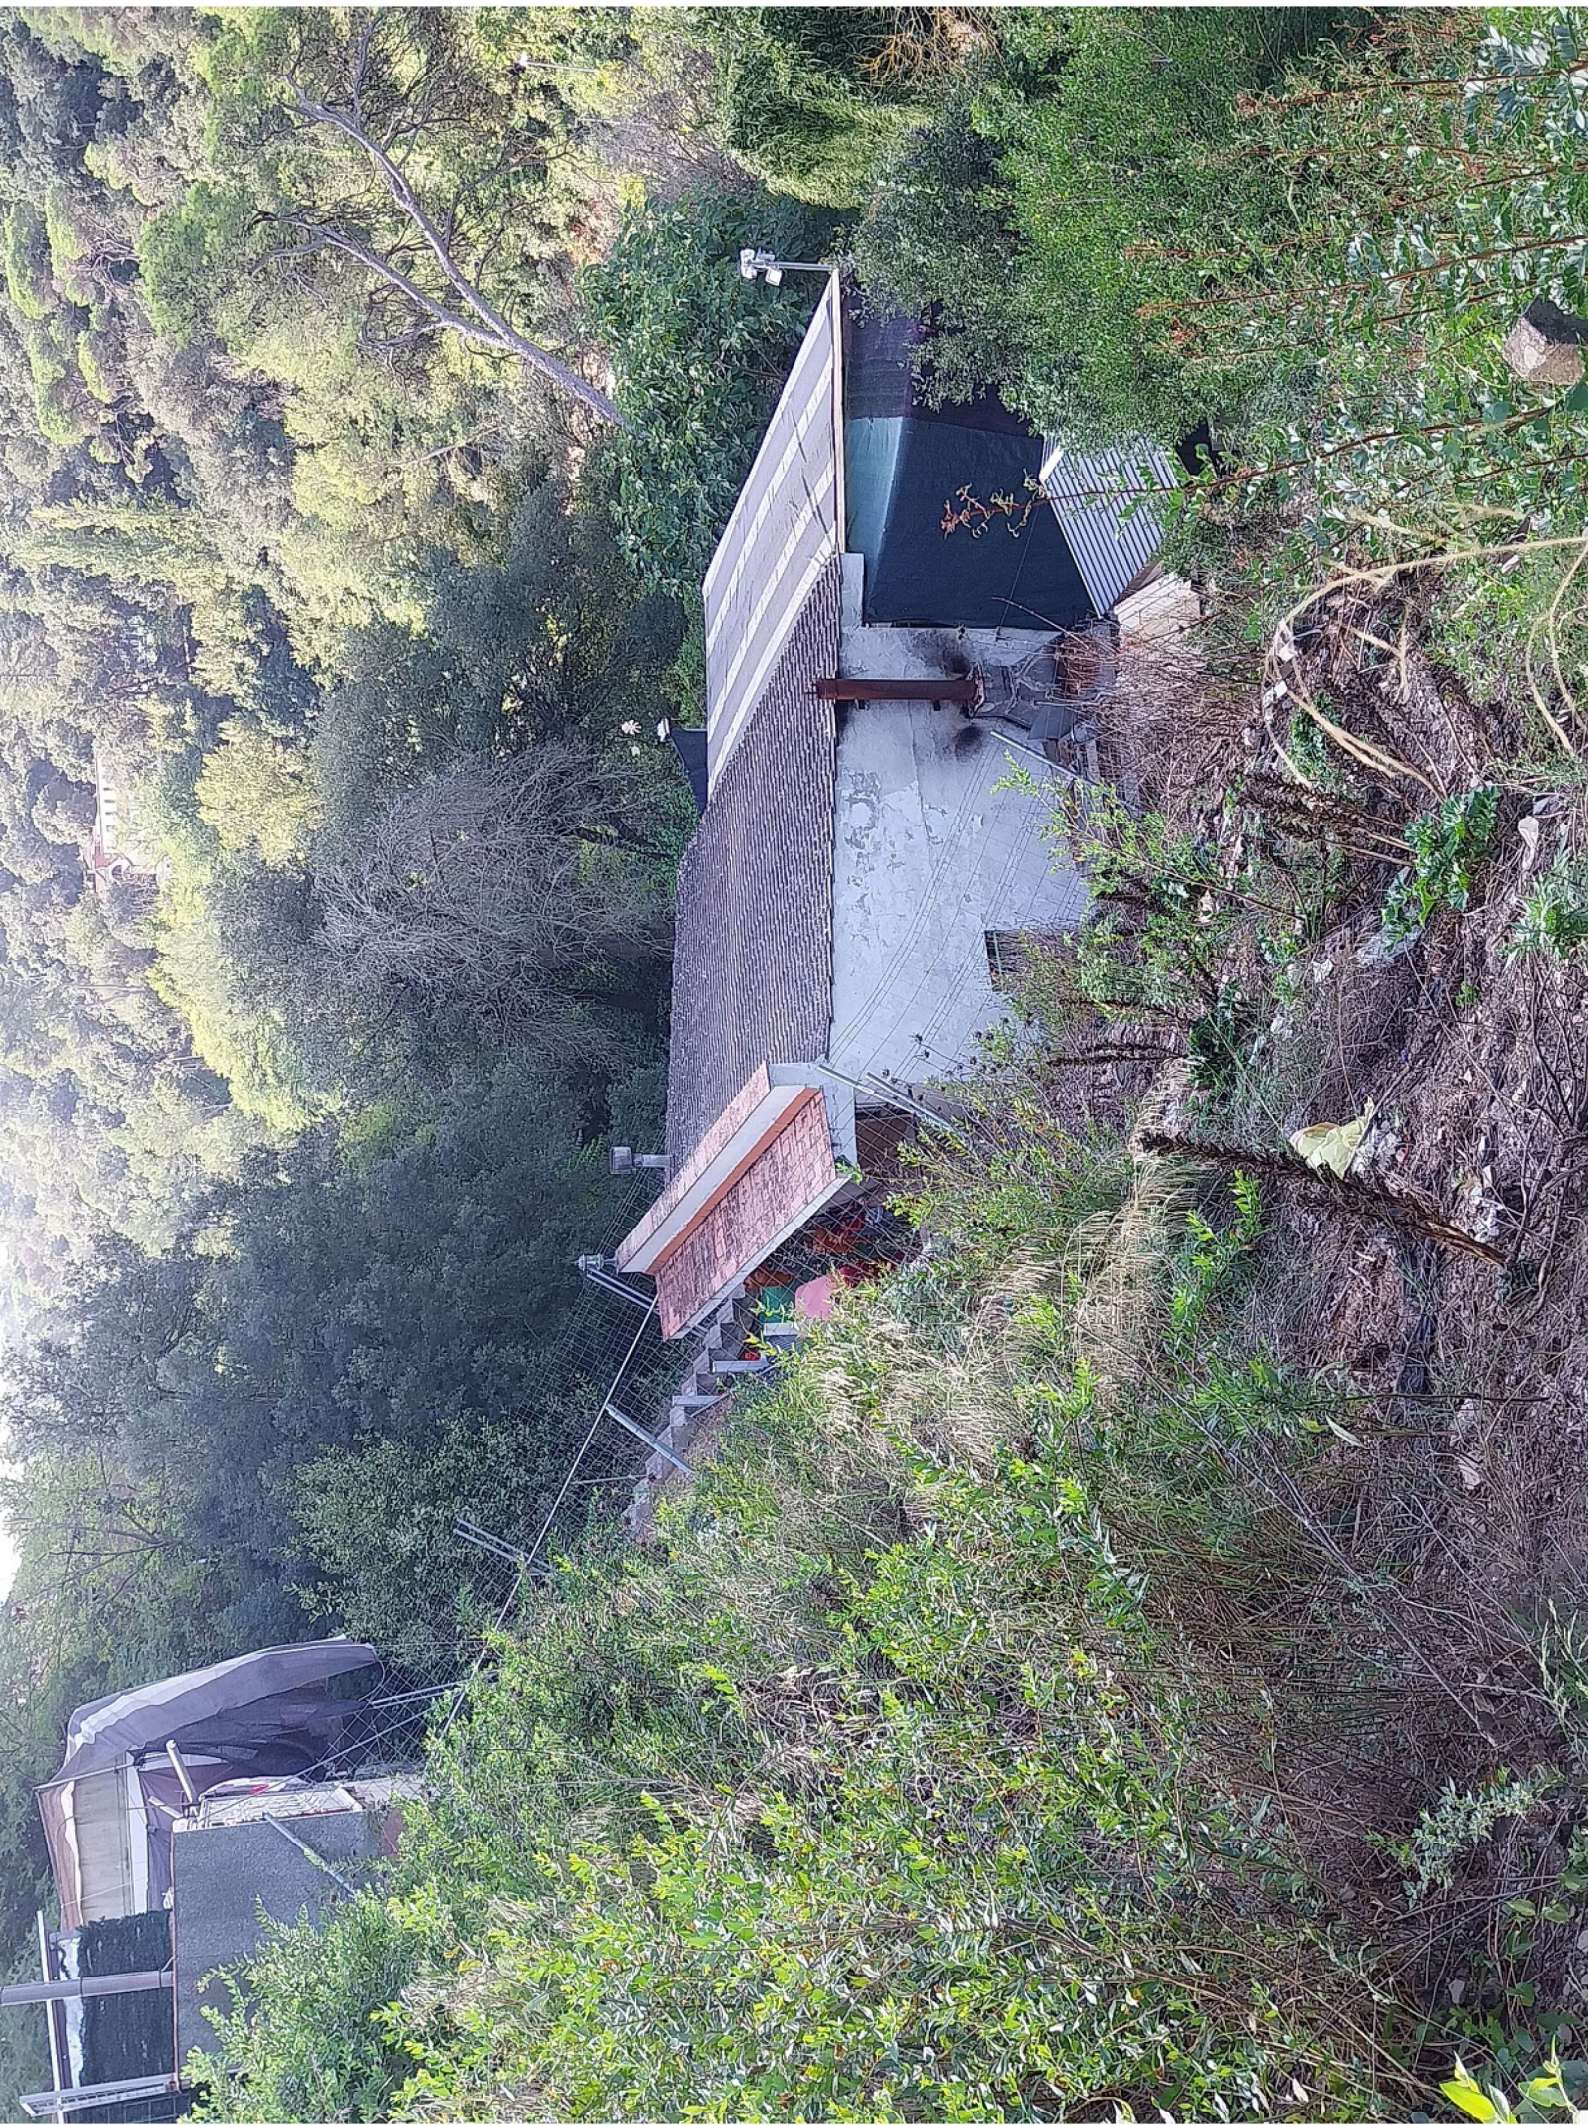
Fotografies de la inspecció:

Vista l'ordre de manteniment de façana amb patologies i necessitat d'instalar proteccions: el mur de contenció, construït sense permís d'obres, de blocs de formigó que crea una plataforma aproximada de 3,5x10 m al mateix nivell del carrer amb una alçada d'uns 4 m, es recolza sobre el terreny amb una forta pendent, aparentment sense fonamentació o deficient, vista la seva inestabilitat l'han apuntalat contra l'edificació, amb puntals metàl·lics i fustes.
