Baixada del Monestir, 9  
REIAL MONESTIR DE SANTA MARIA DE PEDRALBES  
MURS INTERIORS NORD I EST.  
VITRALLS NAU E.VI, NAU E.VII I ROSASSA

PROJECTE  
D'INTERVENCIÓ  
ARQUEOLÒGICA  
DE RESTAURACIÓ I  
ADEQUACIÓ

Promotor: ICUB- Ajuntament de Barcelona

Codi: 026 / 23  
Maig de 2023

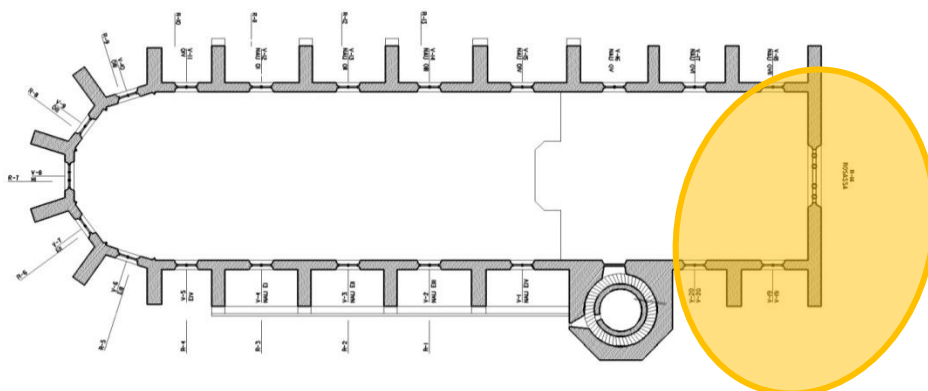
Façana est i nord on es durà a terme la intervenció, tant a l'exterior  
com a l'interior

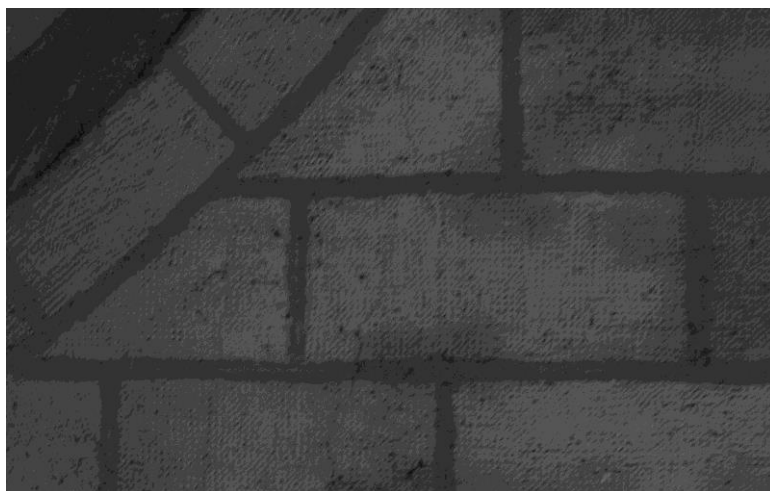
D'altra banda, la imitació del carreuat es confon fàcilment amb els murs desproveïts de revestiment de la resta de l'església. El seu aspecte ens remet a un revestiment fet amb ciment i texturat amb buixarda. Presenta multitud de microfisures, molta brutícia de pols i diferències cromàtiques en forma de grans taques. Ignorem si són degudes al propi material, a filtracions d'aigua amb humitats que es distribueixen

aleatòriament pel mur o altres. Aquest fet no seria estrany atès que la problemàtica més evident del mur nord són les diverses esquerdes que recorren longitudinalment per tota la façana.
