*OBRA DE CONSOLIDACIÓ D'UN DELS MURS EXTERIORS DEL MUSEU  
ETNOLOGIC I DELS CULTURES DEL MÓN SEU MONJUÏC. BARCELONA*

MEMÒRIA

20 de novembre de 2024

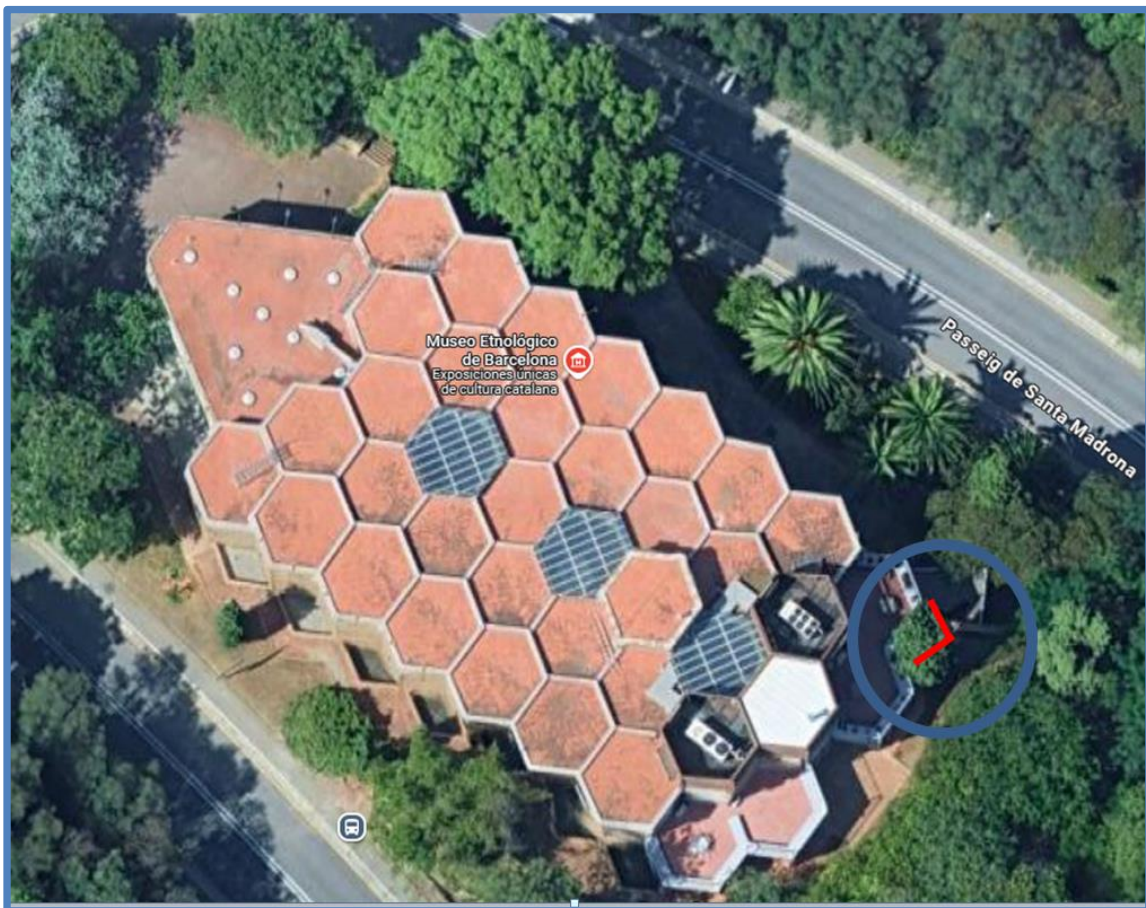
Un dels murs exteriors del Museu Etnològic i de les Cultures del món, esta afectat per un arbre contigu tipus Robinia, el tronc i les arrels del qual estan fent que cedeixi, fins a posar en perill la seva verticalitat.

Marcat en vermell sobre la foto la ubicació aproximada del mur exterior del Museu afectat per l'arbre. Font del plànol: Google maps

D'aquí a un temps s'haurà de refer el mur, però, mentrestant, será necessari l'estabilització del mur mitjançant la col·locació de malles metal·liques.
