OBRES DE MILLORA DE FUSTERIES A L'EDIFICI DE LA CASA BEETHOVEN

Obres de millora de les prestacions tèrmiques i d'estanquitat de les fusteries a la façana principal, a les plantes pis, de la Casa Beethoven

MEMÒRIA VALORADA

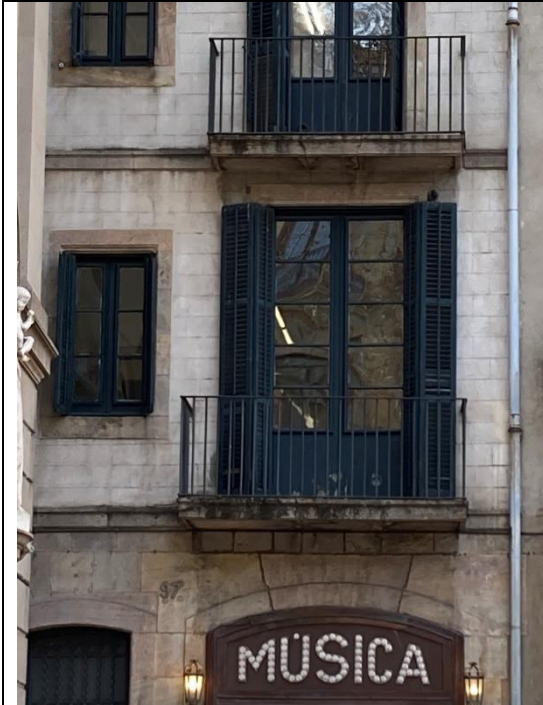
Balconera A1 i finestra B1. Primera planta. Façana principal. Vista exterior

Retirada amb mitjans manuals sense deteriorar els elements constructius als quals se subjecta, de **fusteria exterior actual de la Balconera A1 i de la Finestra B1 a la primera planta**. En la proposta es contempla per la balconera A1 i la Finestra B1 de mantenir els bastiments existents. Per tant, aquesta actuació, **inclou sanejament i reparació de bastiments** i dels perímetres dels buits deixant preparat per la col·locació de la fusteria rehabilitada o nova. El preu inclou l'aixecament de les fulles, dels marcs, dels tapajunts i de les ferramentes. **Inclou retirada dels porticons interns i la seva conservació per la successiva reutilització**. Inclou **transport a abocador**. Finalment, inclou també la **protecció dels buits arquitectònics amb tancaments temporals de DM i policarbonat** o metacrilat transparent, que preferiblement haurien de ser totalment o parcialment practicables per permetre la il·luminació la ventilació del despatx on s'ubiquen, durant l'execució dels treballs de rehabilitació de la balconera i de la finestra.

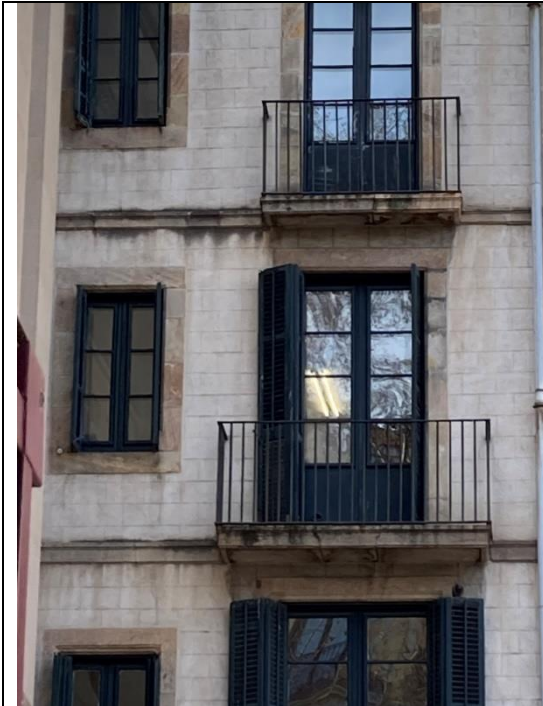
Balconera A₂ i finestra B₂. Segona planta. Façana principal. Vista exterior

- La **balconera A2**, a la segona planta, també presenta un forat a la part opaca de la fulla dreta realitzat per la sortida d'un conducte d'un aparell deshumidificador, i falta un vidre extern d'uns dels quarterons. La part inferior de la fusteria i dels bastidor, l'escopidor extern són les parts més desgasta per el pas dels temps i l'efecte dels agents atmosfèrics.

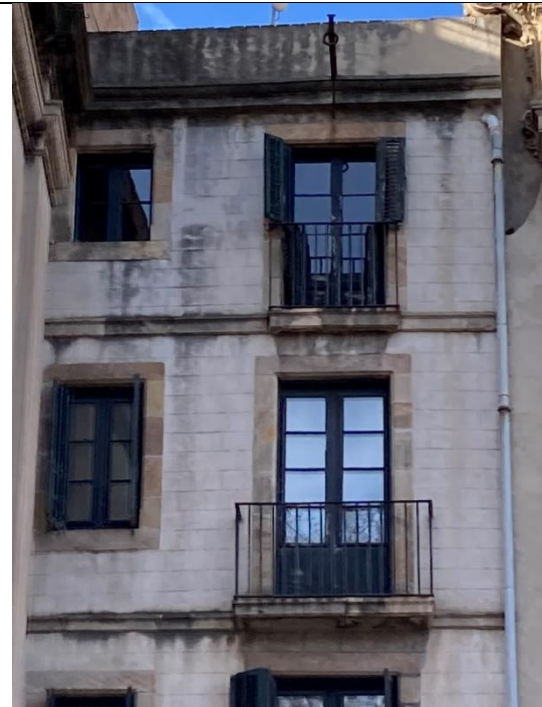
Balconera A₃-A₄ i finestra B₃-B₄. Tercera i quarta planta. Façana principal. Vista exterior

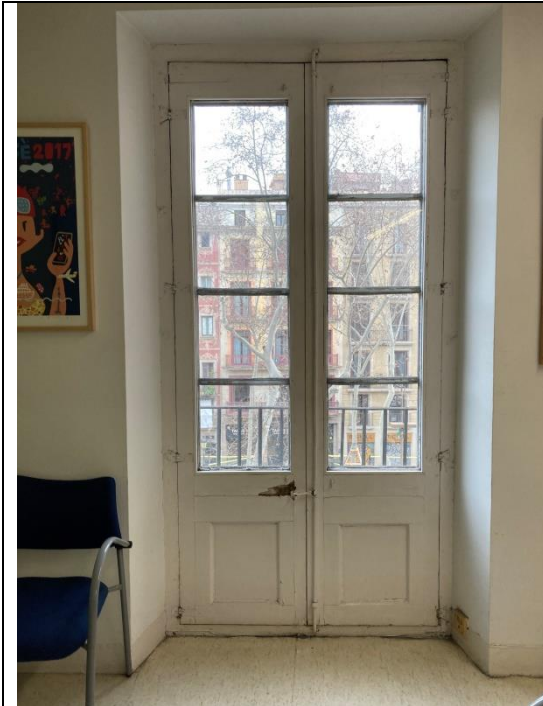
Balconera A₃. Tercera i quarta planta. Vista interior

- A la **balconera A3**, a la tercera planta, presenta uns panels de fusta exterior afegits a la part exterior opaca de la fusteria. La fusteria i els bastiments es presenten deteriorats a causa de l'exposició als agents meteorològics com la temperatura, la humitat, la pluja, el vent i el sol. En el temptatiu de millorar la estanquitat i l'aïllament en una actuació de manteniment del passat s'havien posat rivets de goma que s'han fet mal bé i s'han després del lloc on estaven col·locats.

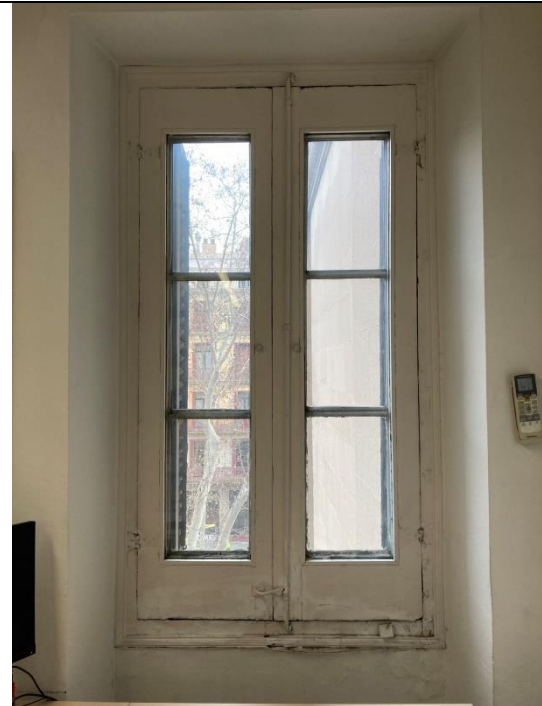
Balconera A₄. Tercera i quarta planta. Vista interior

- **La Balconera A4** presenta bastiments, fusteria i persianes que estan en pitjor estat de conservació, molt deteriorades per el pas dels temps i l'exposició als agents meteorològics. La fusteria i els porticons mantenen la configuració originaria, per quant la part exterior de la fusteria esta molt deteriorada, amb la pintura despresa, la fusta desgastada, els llistons de vidre en parts deformats, en part faltants o a punt de saltar (despenjar-se).

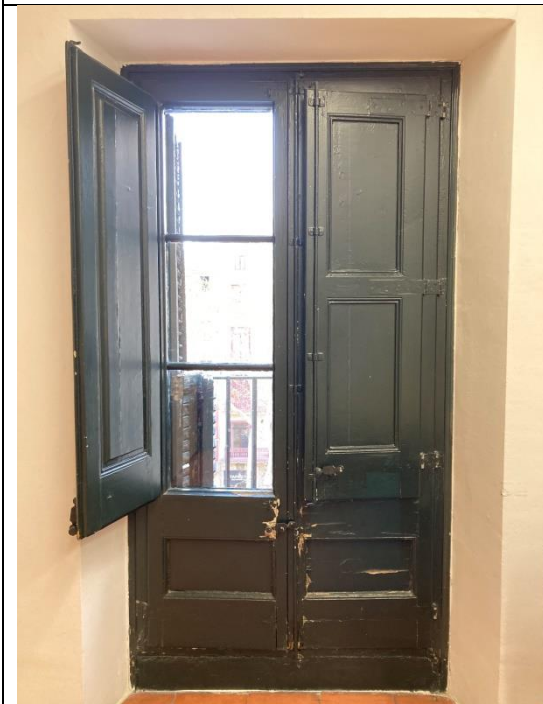
Finestra B₃. Tercera i quarta planta. Vista interior

- Les finestres B2 i B3 , a la segona i tercera planta, presenten un ampit amb molta humitat, l'acabat de pintura en gran part amb bombolles a punt de desprendre's a causa de les infiltracions d'aigua a les quals s'ha intentat de posar remei segellant la junta entre el bastiment inferior i l'ampit a l'exterior i/o amb una cornisa interior a emmarcar la junta dels bastiments amb les parets. A més les finestres, així com les balconeres de les mateixes plantes, han sigut objecte de una intervenció anterior en la qual **s'han eliminat els porticons interns** per tal de poder **afegir un segon vidre interior més gruix de l'exterior**, intentant millorar les característiques tèrmiques i la estanquitat amb el doble vidre i la cambra d'aire que es determina. L'escopidor extern sembla hagi sigut substituït en èpoques recents.

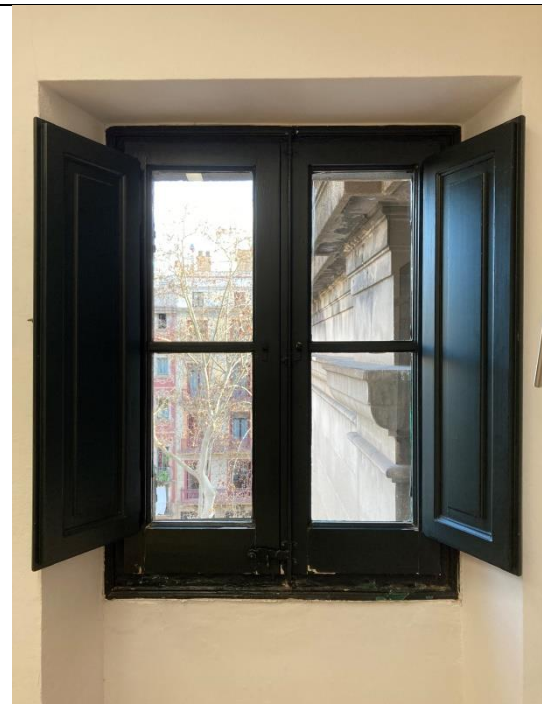
Finestra B₄. Tercera i quarta planta. Vista interior

- La **finestra B4**, a la quarta planta sembla que s'hagi substituït recentment pel que fa la fusteria i els porticons. Mentre que els bastiments, que son la part més deteriorada i en pitjor estat, sembla que siguin els originaris. La finestra per quant més recent presenta vidre simple i sembla que s'hagi recuperat els sistema de tancament a falleba originari de les fusteries i els sistema de tancament dels porticons.

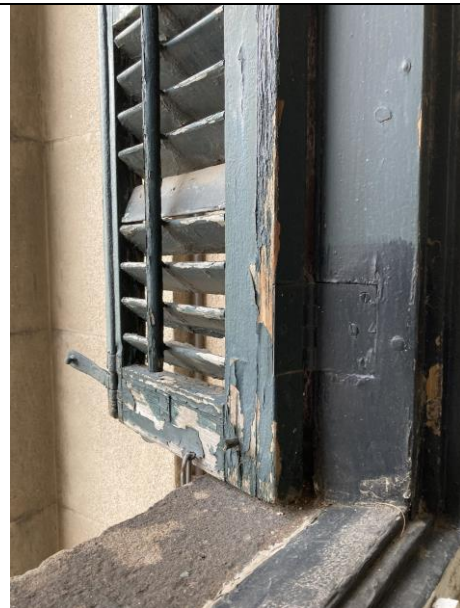
Persiana finestra B3

- **Persianes exteriors:** les persianes de les finestres **B1, B2, B3** estan molt deteriorades per el pas dels temps i l'exposició als agents meteorològics, la fusta molt desgastada amb parts trencades, amb faltes de parts que s'han després o desgastat. No s'obren i no es tanquen des de fa molt de temps per evitar que puguin trencar-se o desprendre's definitivament. A la finestra B4 falten completament les persianes exteriors.
