## Estudi històric i arquitectònic.

### Plaça del Bonsuccés, núm. 3

### Antic convent del Bonsuccés.

**PLAÇA DEL BONSUCCÉS, NÚM. 3**  
**ANTIC CONVENT DEL BONSUCCÉS – SEU DEL DISTRICTE DE CIUTAT VELLA**

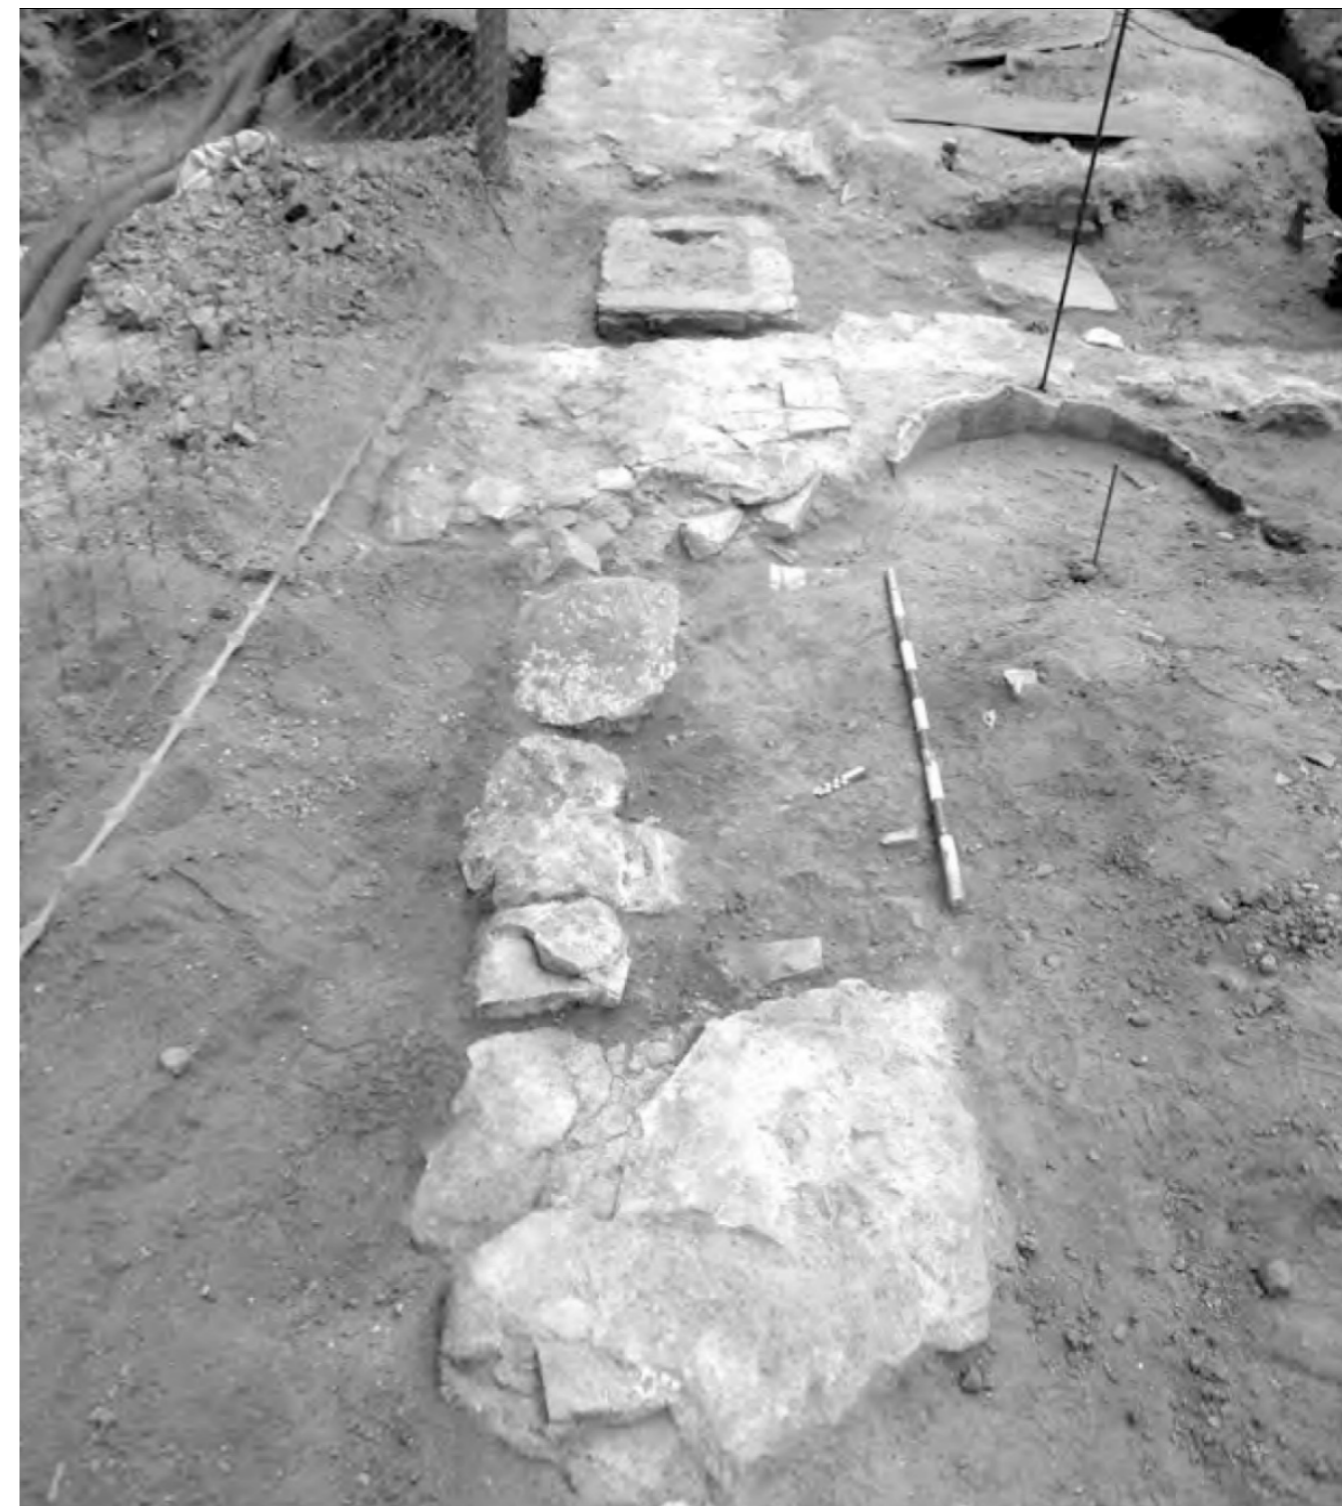
Fotografia de les restes del mur de tanca del convent del Bonsuccés localitzades en la intervenció de 2014 al carrer de les Ramelleres<sup>10</sup>.

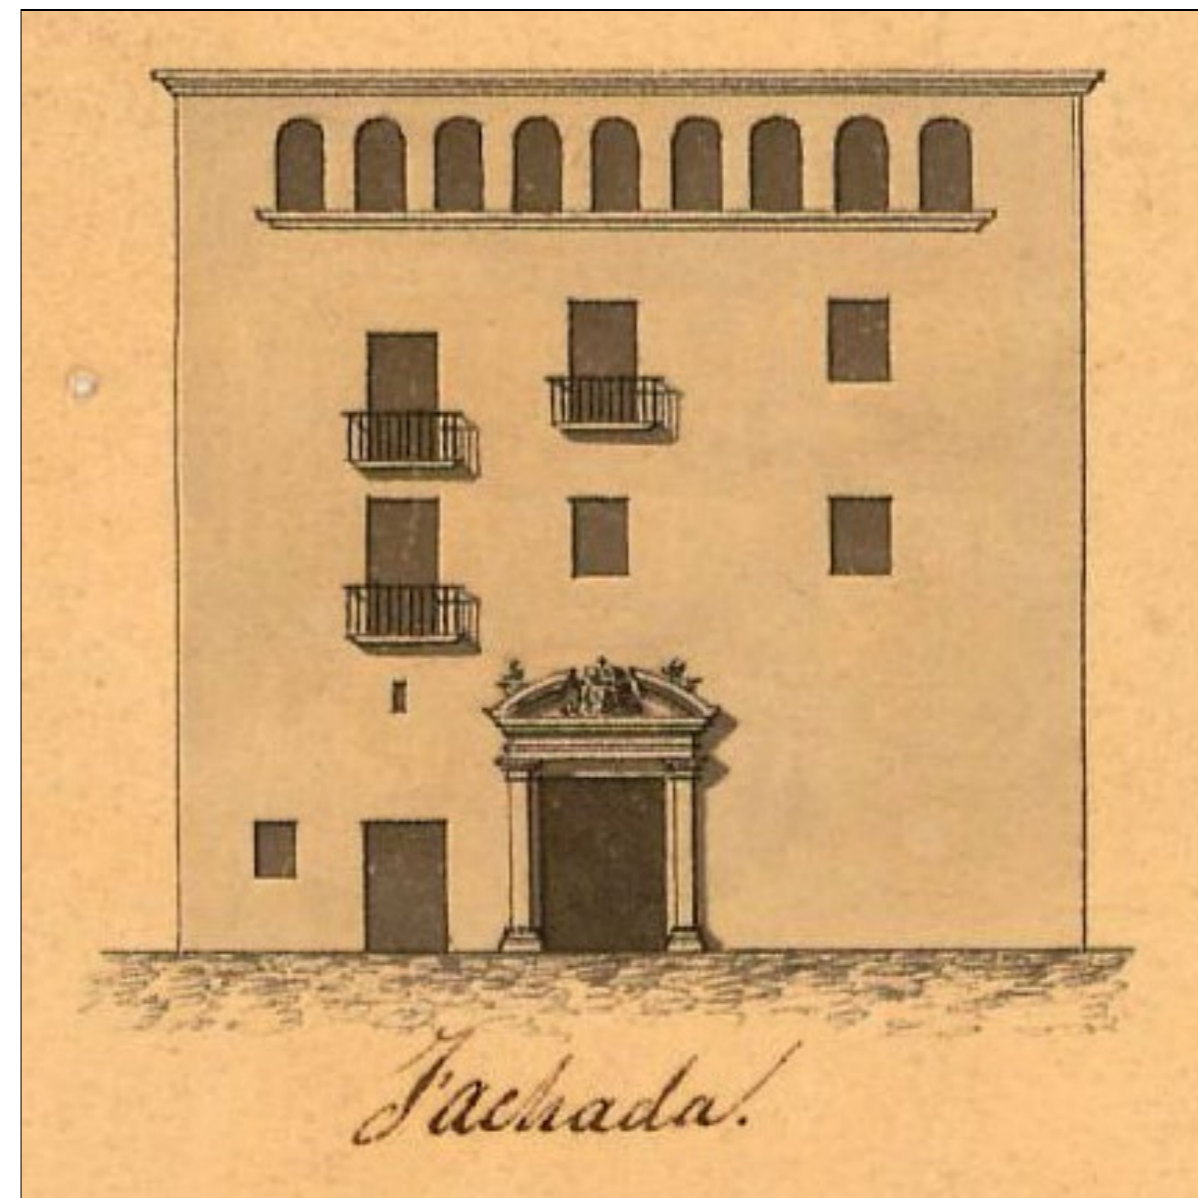
Dibuix alçat de la façana principal del convent de l'any 1848, representació fidedigne de l'antic convent. Una dels dos balcons del segon pis és el que es va obrir a través de la llicència autoritzada el 18 de març de 1785<sup>36</sup>. No ens consta que hagi estat mai publicat.

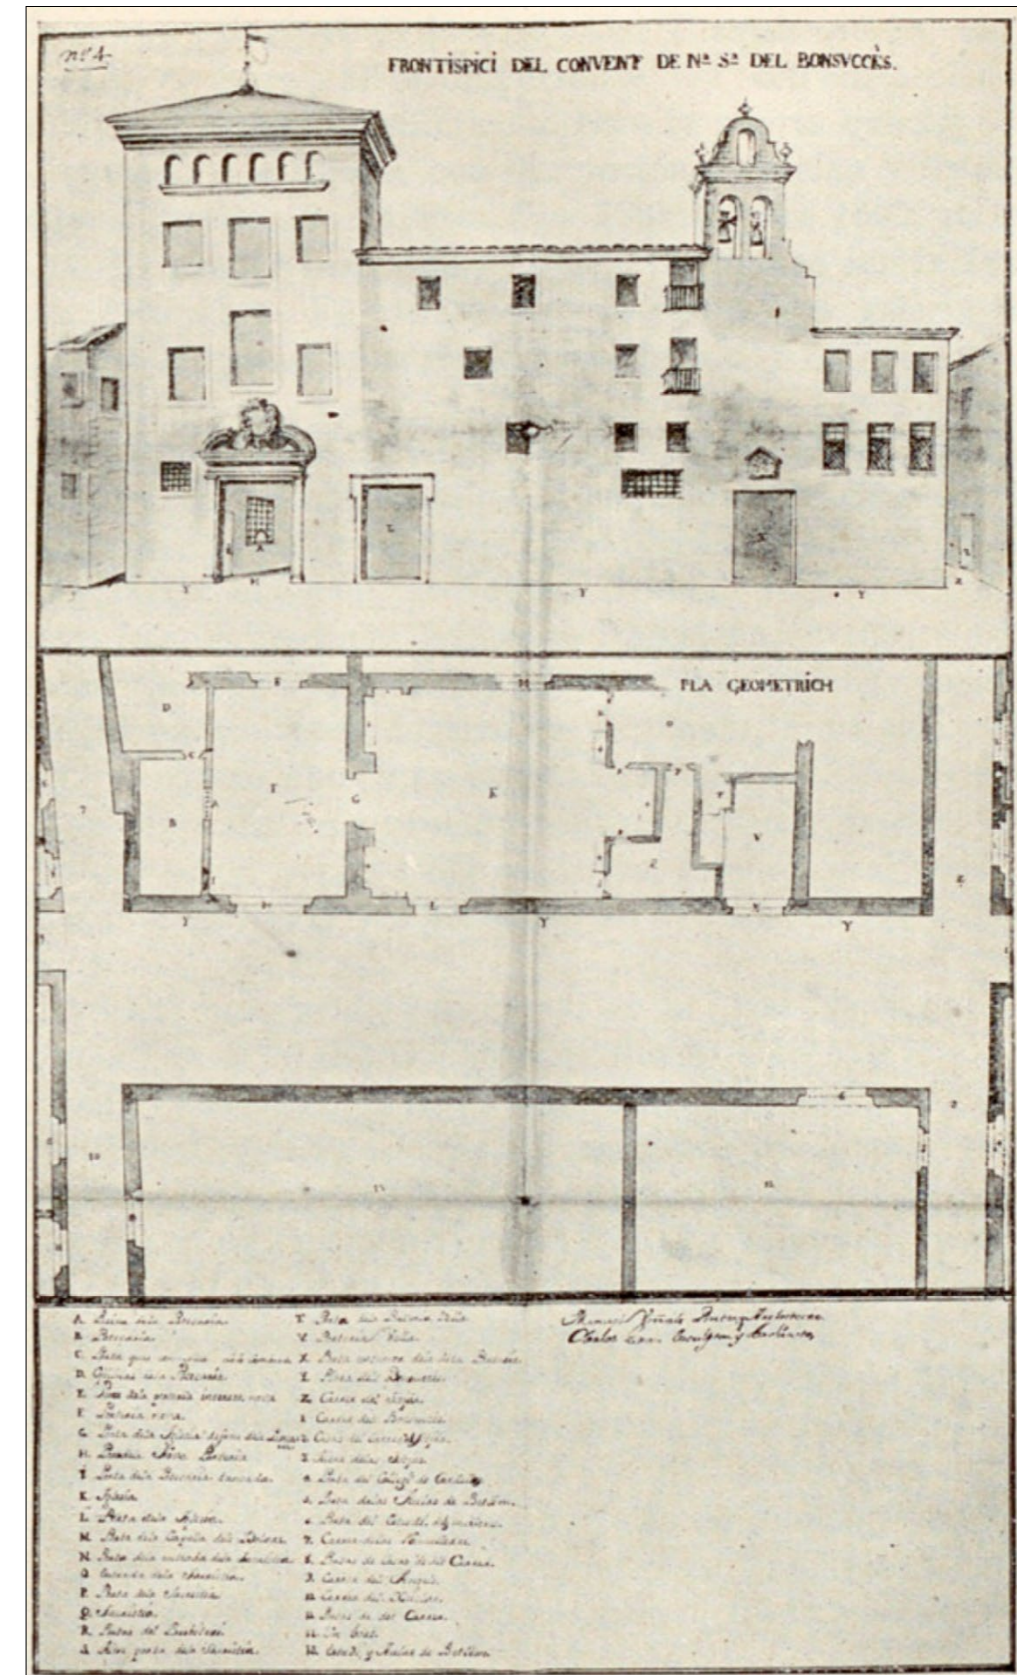
Alçat i planta del cos principal del convent de Bonsuccés fet l'ant 1741 pel mestre Manuel Viñals<sup>39</sup>.

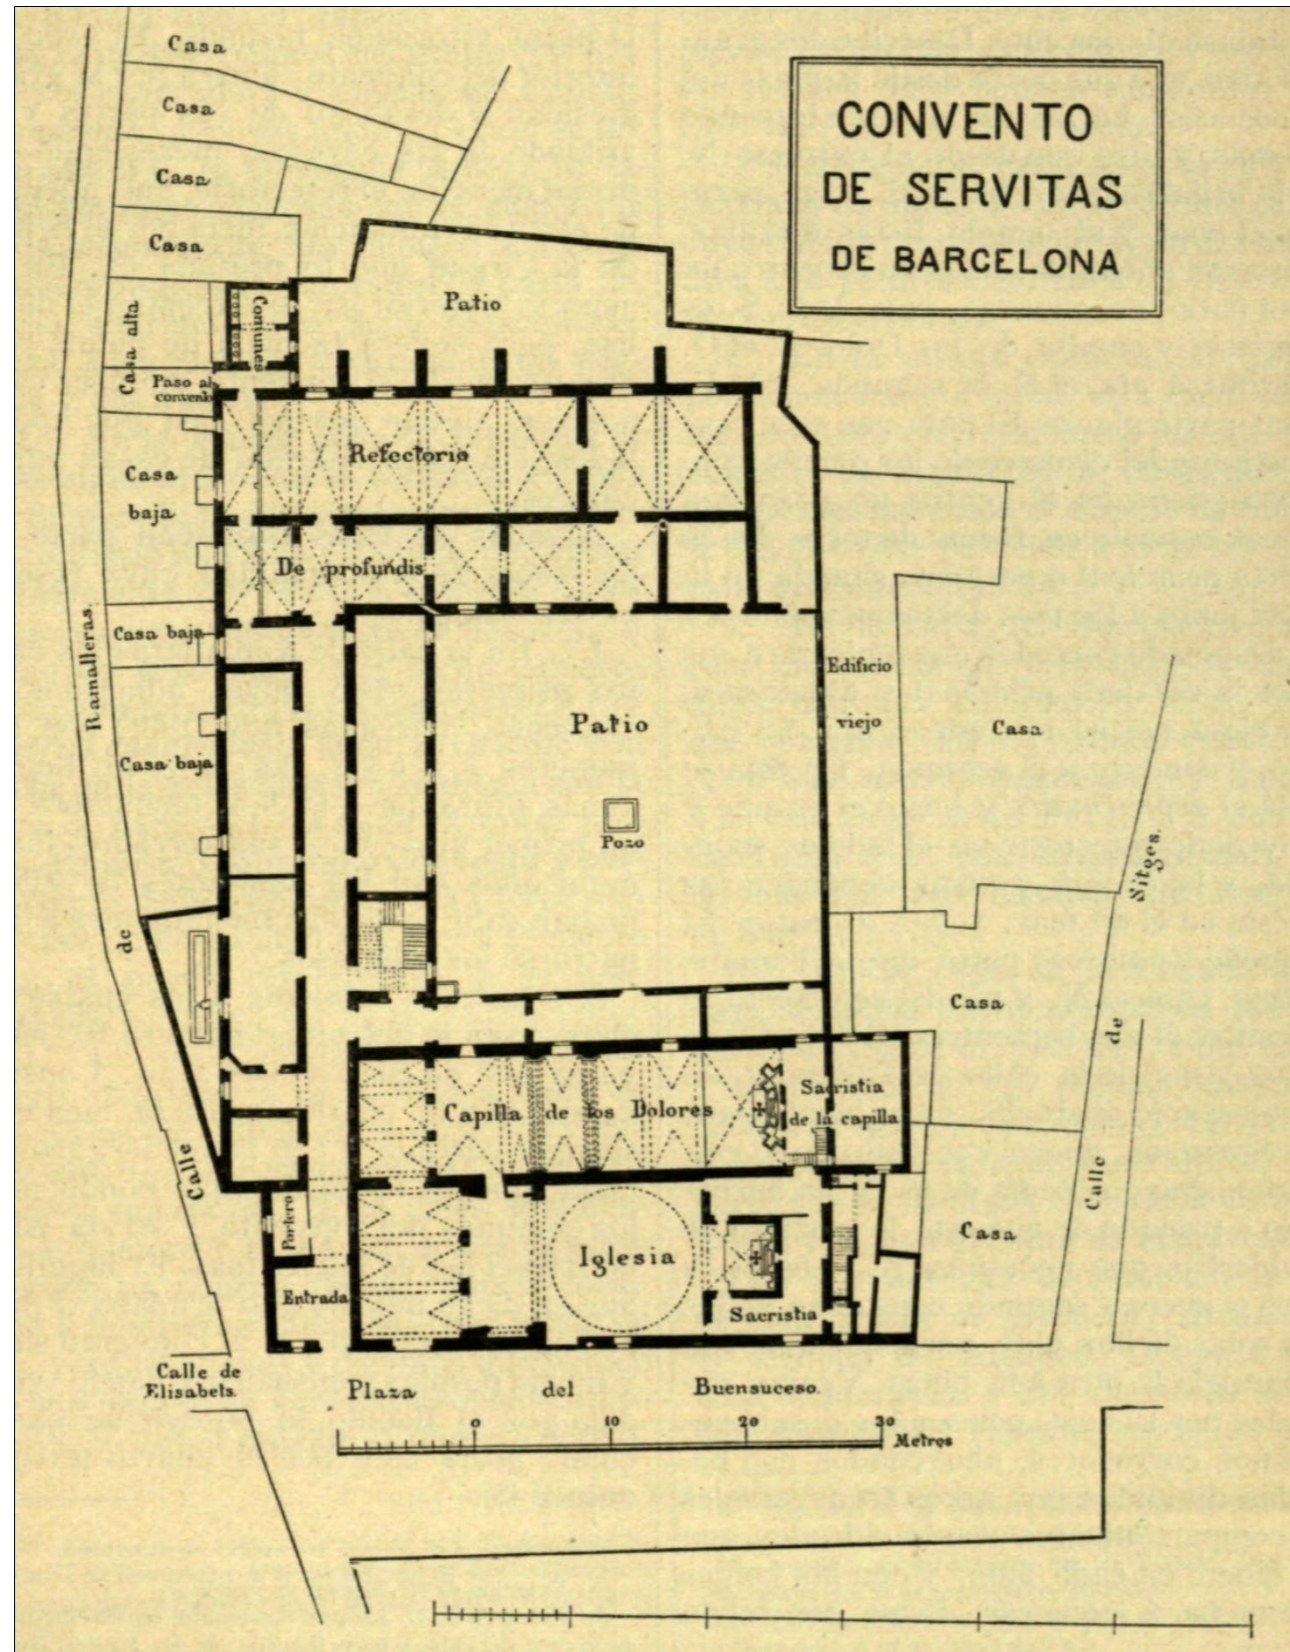
Planta del conjunt del convent de Bonsuccés, elaborada per Gaietà Barraquer vers l'any 1901<sup>47</sup>.

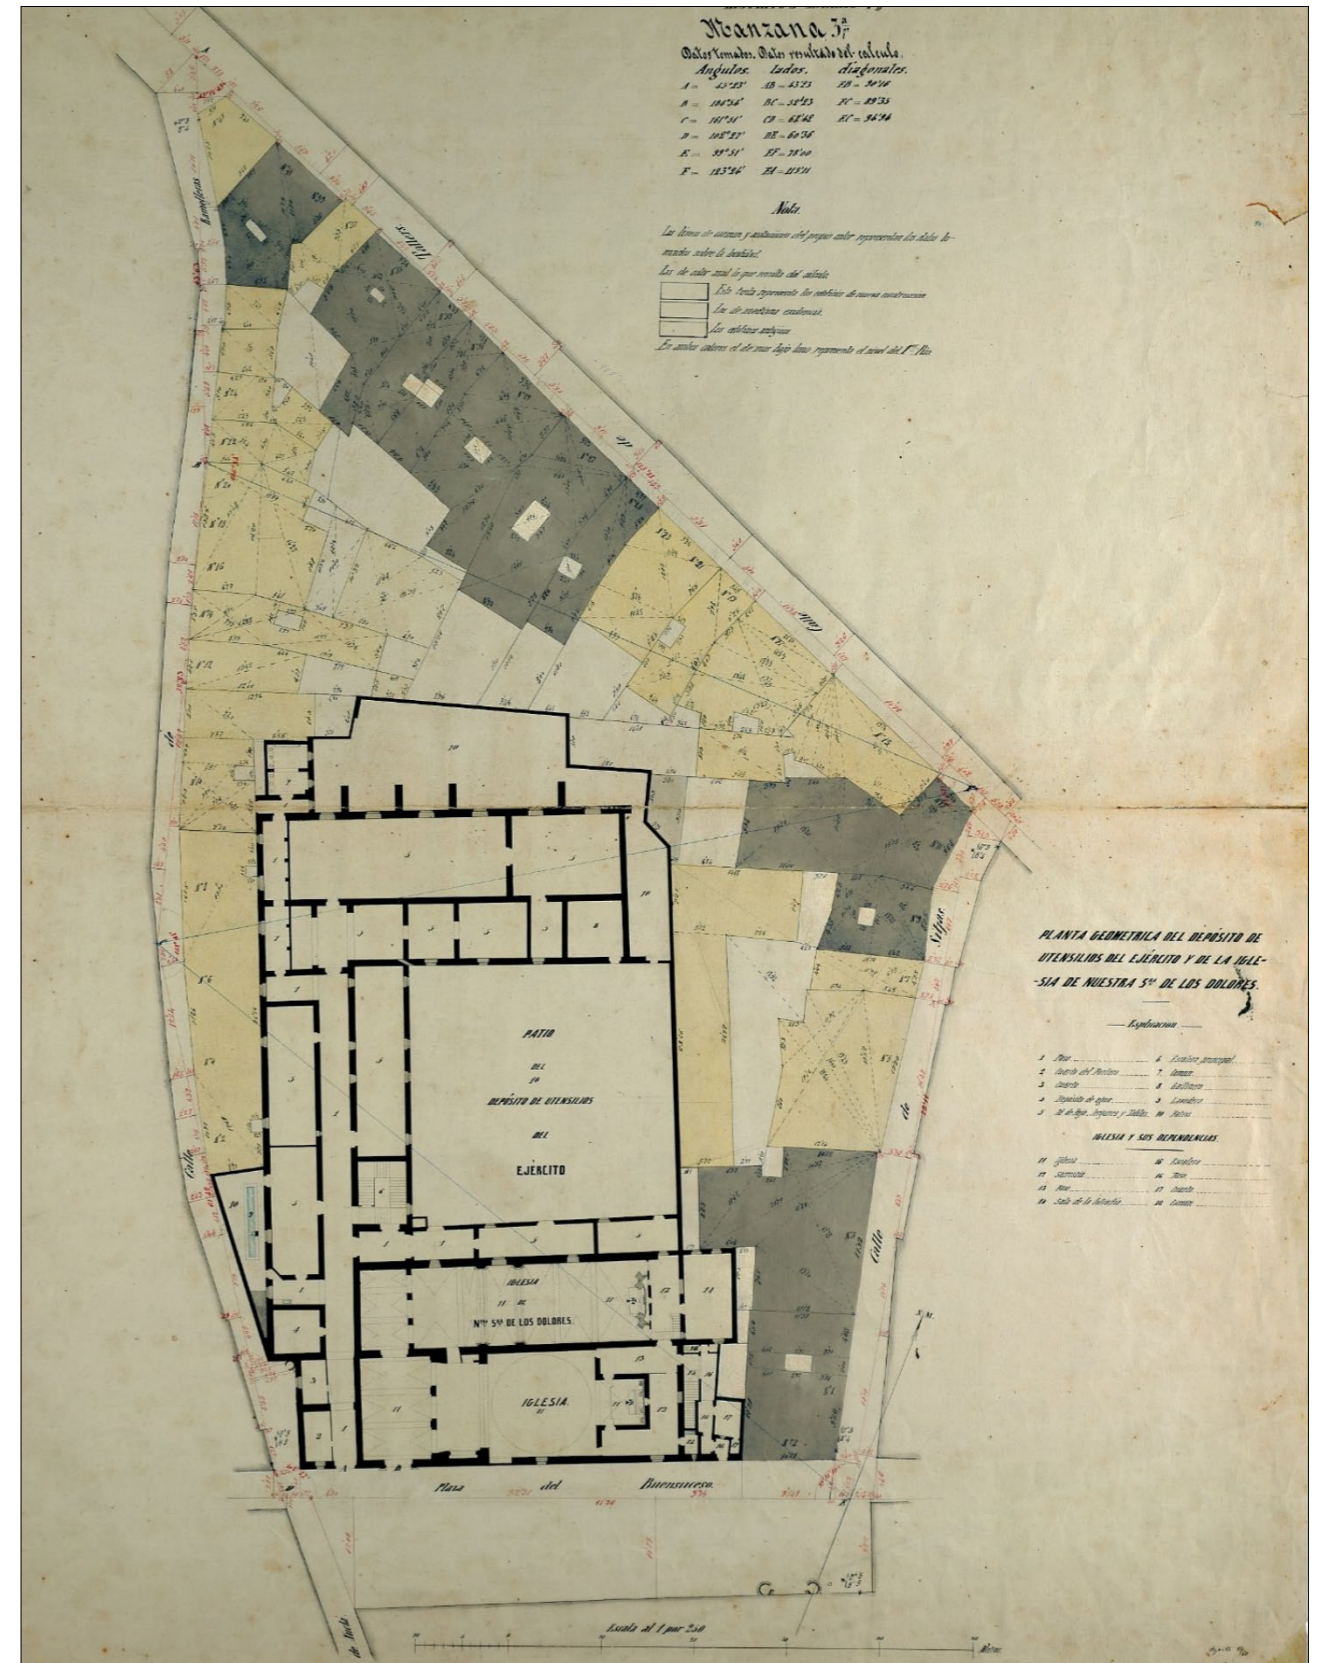
Planta del conjunt del convent de Bonsuccés, dins el quarteró núm. 54 de plànols de Miquel Garriga i Roca de 1858<sup>48</sup>.

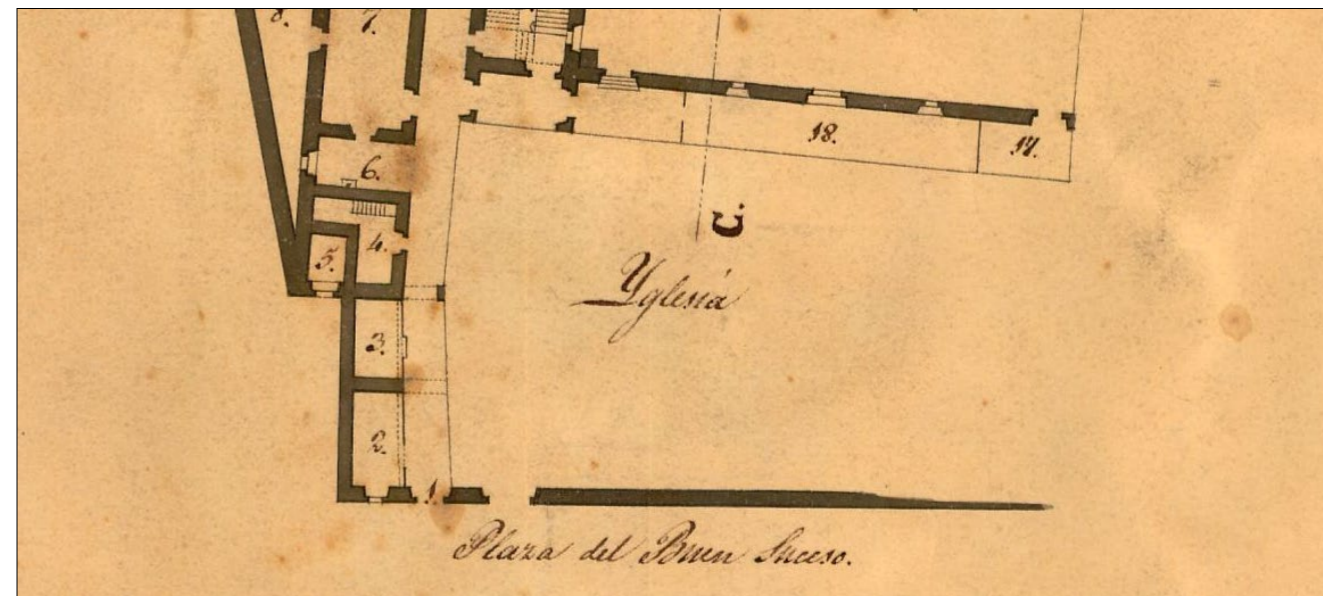
Extracte del plànol de 1848 de la planta baixa del cos de l'antiga església, volum que ha romàs de l'antic convent i caserna militar<sup>65</sup>.

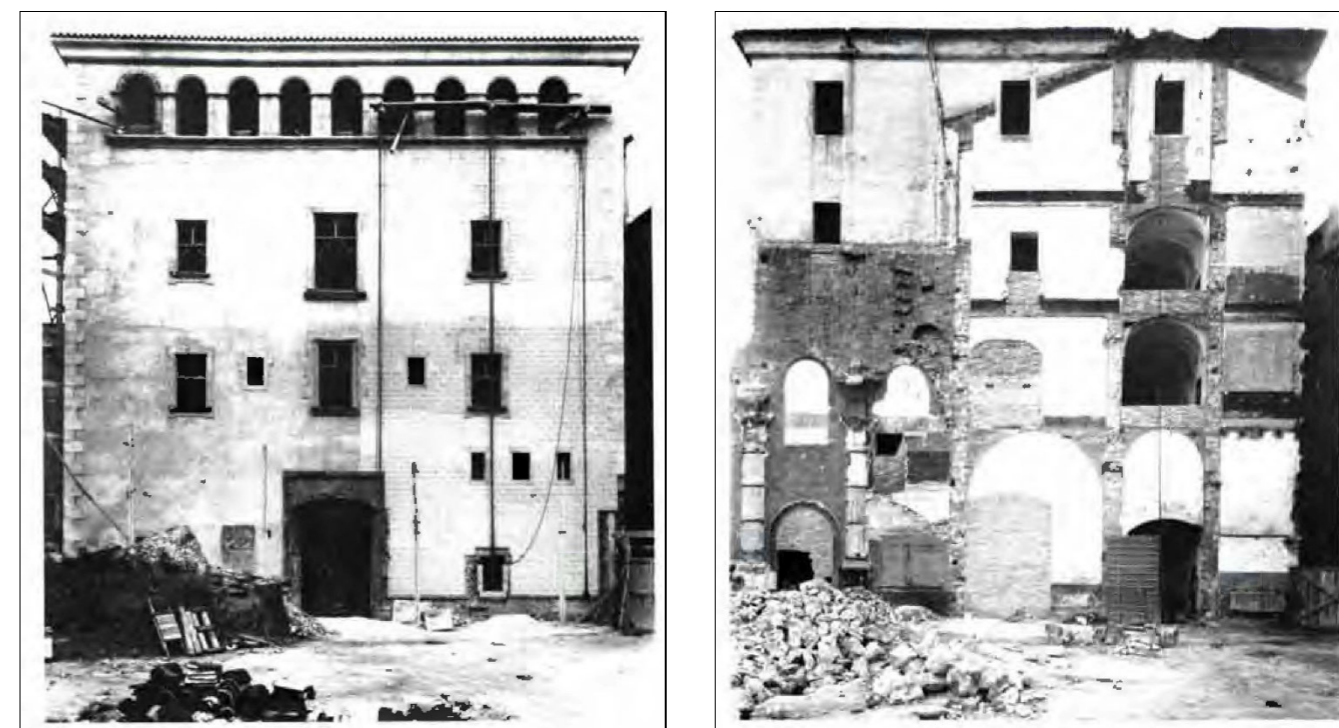
La façana principal (esquerra) i posterior (dreta) del volum conservat durant les obres de finals de la dècada de 1940<sup>88</sup>.

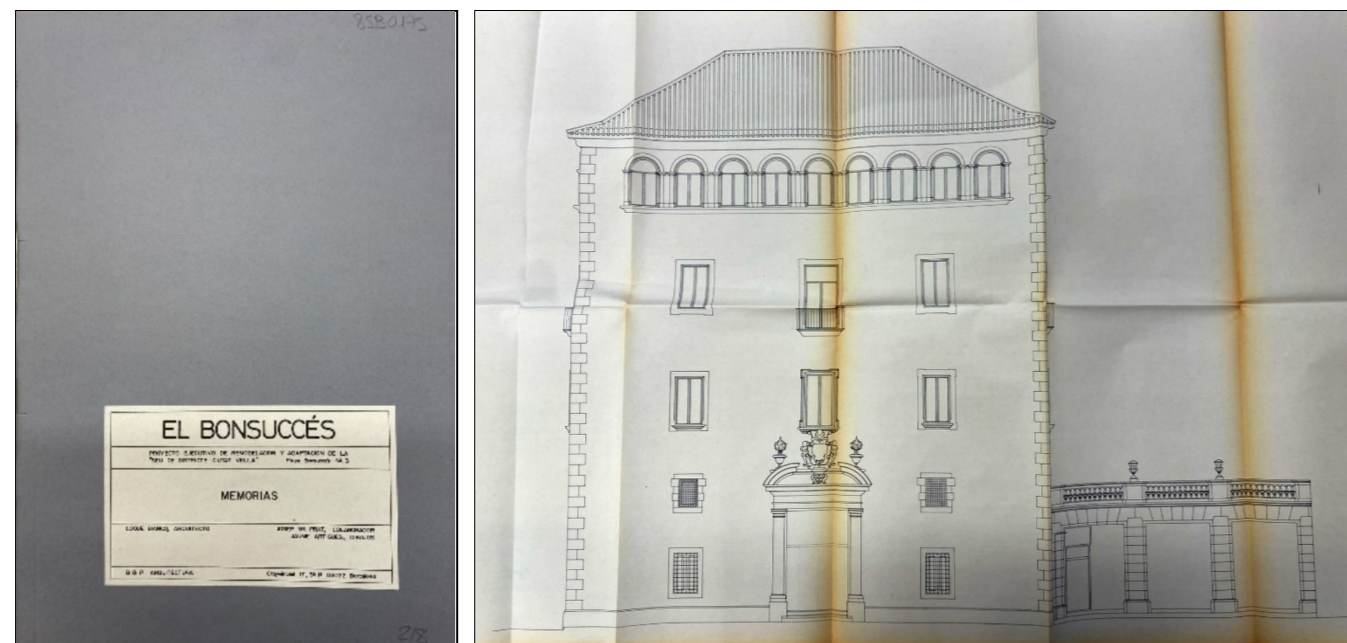
A l'esquerra, portada de la Memòria del projecte de remodelació de 1984. A la dreta, plànol alçat de la façana principal, en l'estat actual de 1984.

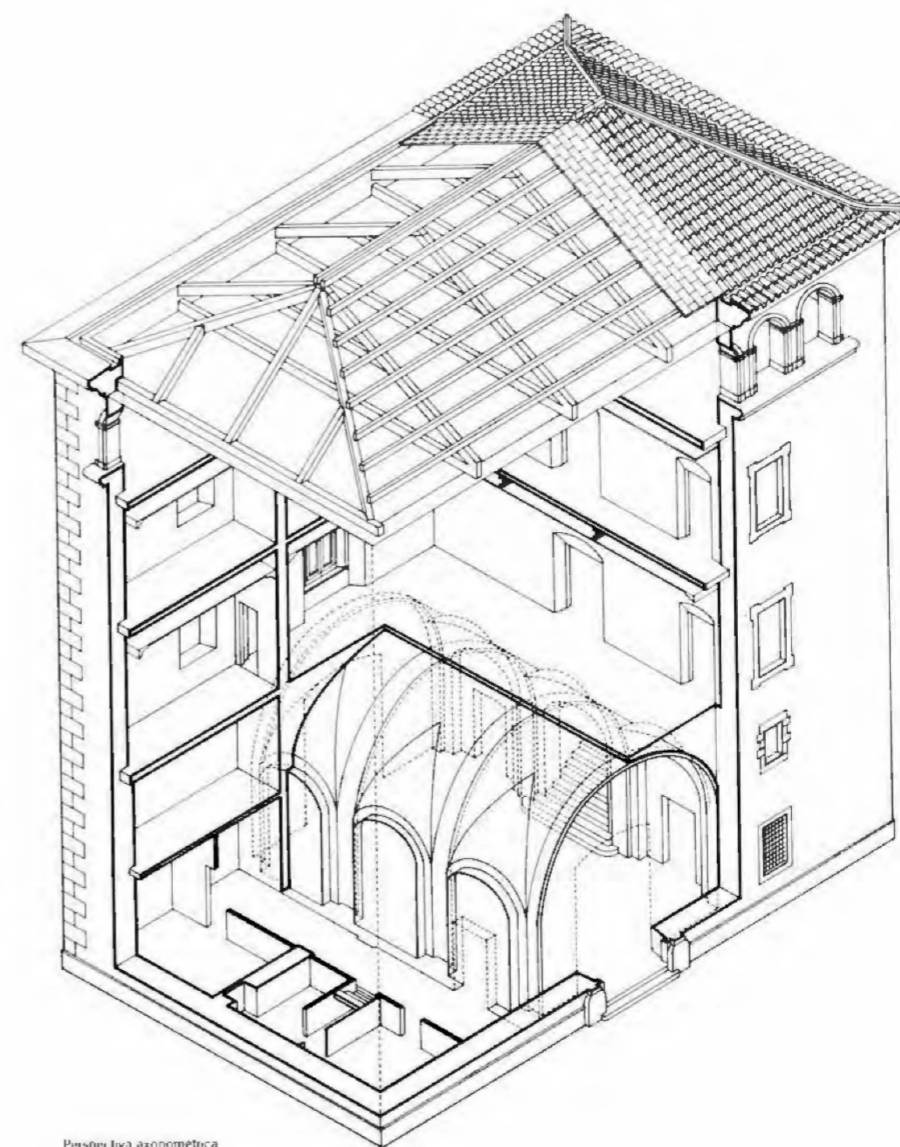
Perspectiva axonomètrica de l'edifici publicada l'any 1983. Reflecteix l'edifici abans de la remodelació iniciada el 1984<sup>103</sup>.

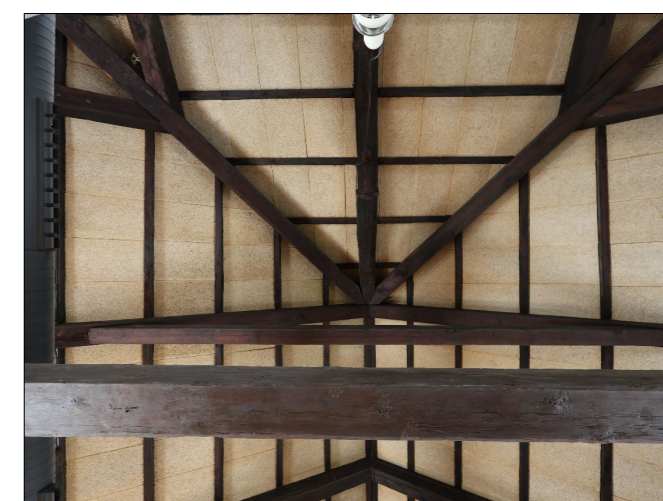
P3.6. Detall de la unió dels cavalls centrals amb els laterals.

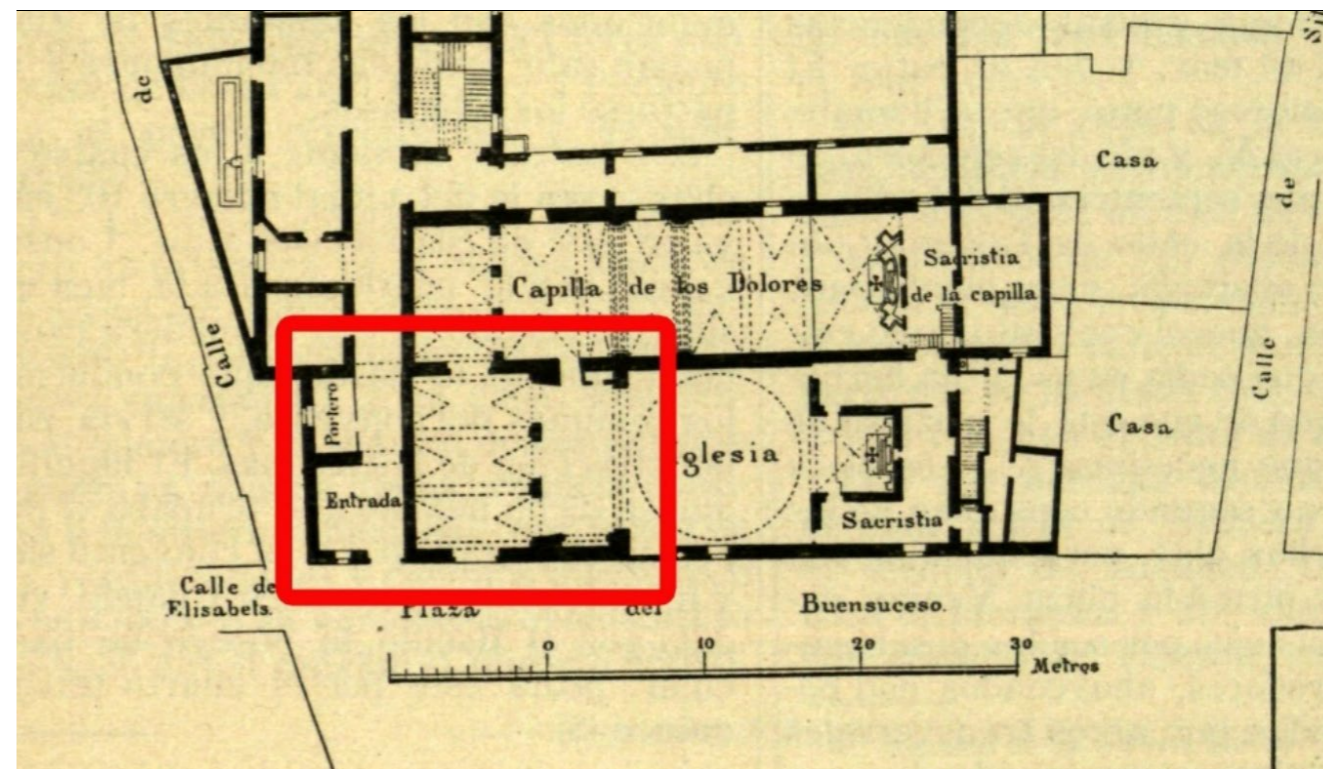
Antic plànol del convent, assenyalant la part conservada, amb funcions de Seu del Districte de Ciutat Vella.
