BIMSA, Barcelona d'Infraestructures Municipals

Barcelona, Juliol de 2023

ESTUDI HISTÒRICO-ARQUITECTÒNIC DE LA FINCA DEL CARRER RAMELLERES, NÚM. 17-17 BIS (BARCELONA)

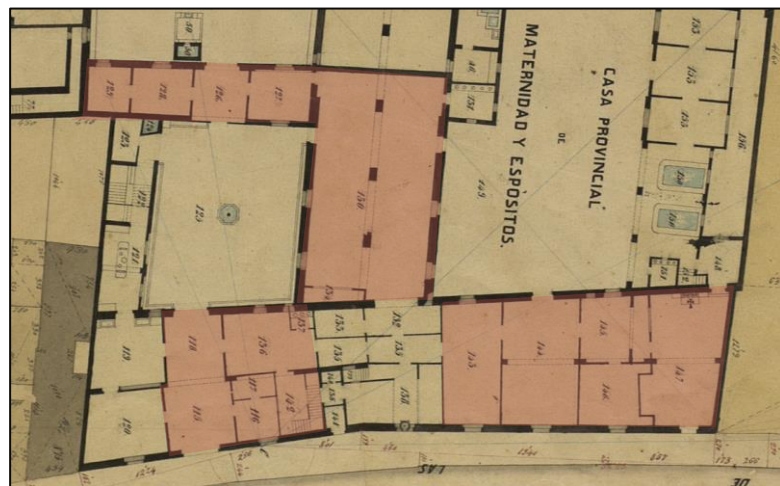
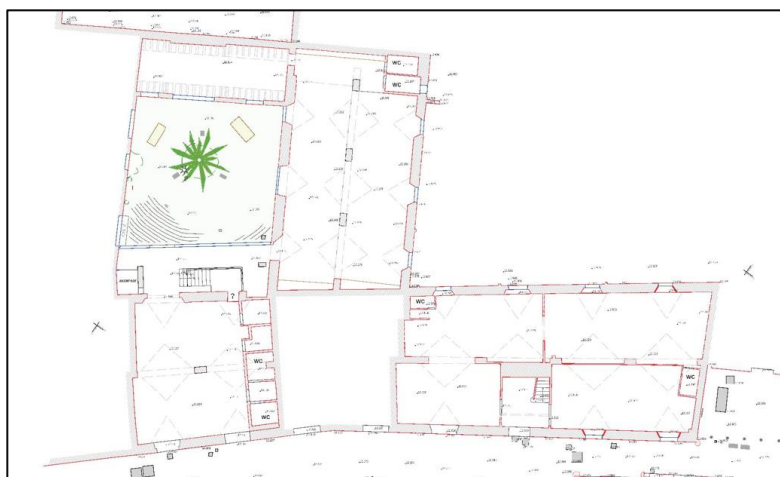
Planimetria històrica de 1868 en que s'assenyala en vermell els espais estudiats en el present treball en el conjunt i planta i actual en que s'han dibuixat els espais a estudiar. Font: AHCB i promoció.

D'aquesta construcció que afronta al carrer Ramelleres només seran estudiades algunes de les crugies, en planta baixa. Aquests són espais actualment ocupats per la Diputació de Barcelona (assenyalat en vermell a la planta).

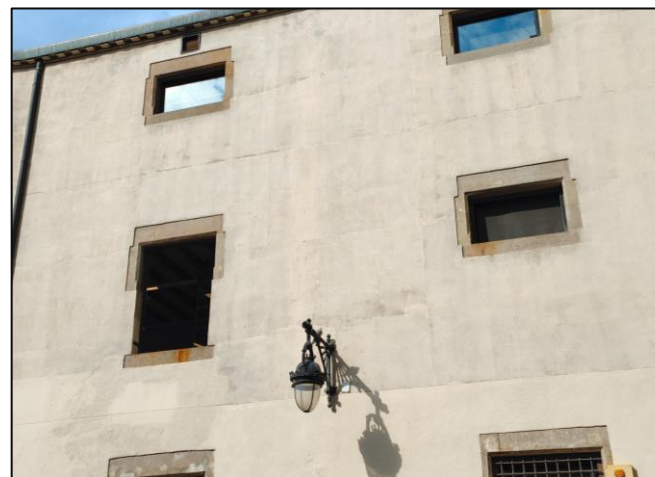
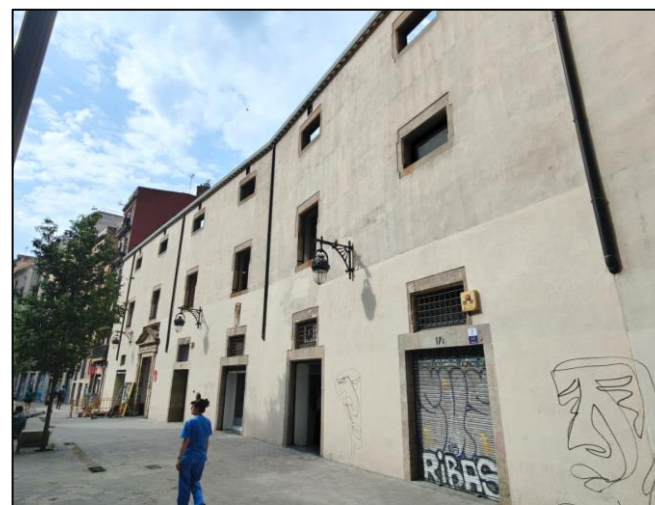
La composició de la façana del primer espai és molt senzilla, ordenada a partir d'una sèrie d'eixos verticals en els quals es disposen les obertures; portes de cronologia i configuració dissemblant en planta baixa i finestres en els pisos superiors. Destaquen els emmarcaments de les finestres, amb ampit, muntants i llindes de peces monolítiques de pedra de Montjuic. A nivell del primer pis, però, bona part de les finestres han estat ampliadades, baixant-ne el nivell de l'ampit, de manera que es deixa sense muntant la zona ampliada.

Vista en detall de la façana i dos eixos de finestres – en que es pot veure'n una d'ampliada – i vista general de la façana.

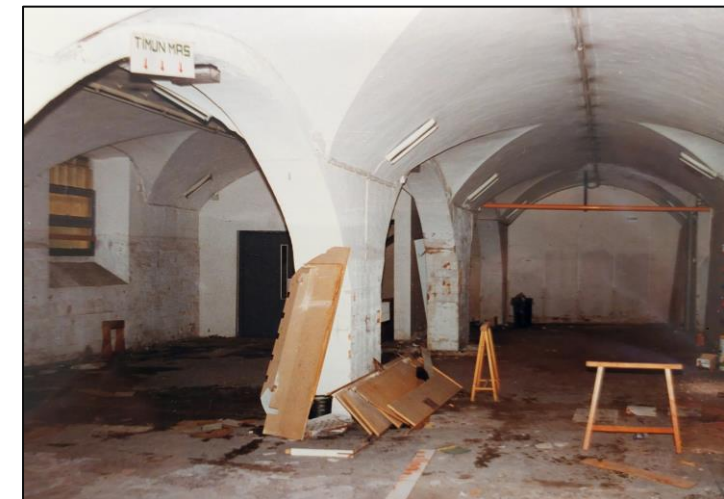
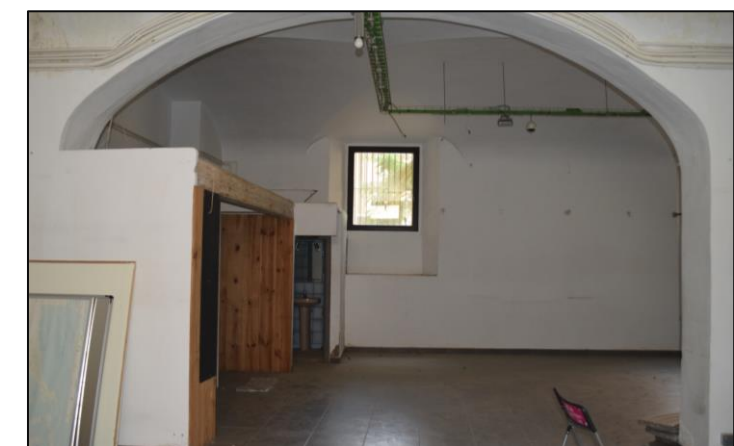
Vista de l'espai diàfan de doble nau, amb eix central de pilars de maó sobre el qual descansen arcades. Font: AMDCV.

Aquest és un espai de configuració pràcticament regular – tot i que la façana presenta un traç irregular – de 52 metres de llargada i uns 12 metres d'amplada. Es compon de planta baixa, planta primera i sota-coberta. L'edifici es divideix en dues crugies al llarg de la construcció, delimitades per la façana exterior al carrer i al pati i una línia central de matxons de maó massís, de planta rectangular, sobre els quals descansen arcs rebaixats i voltes del forjat en planta baixa. Aquesta solució permet un espai diàfan, i una facilitat de compartimentació amb envans a adaptar segons els usos de l'espai.

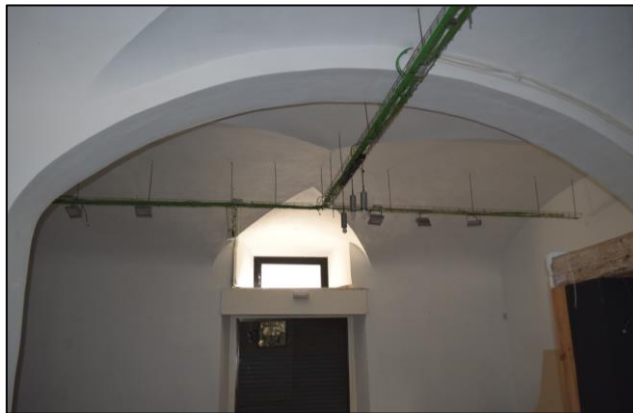
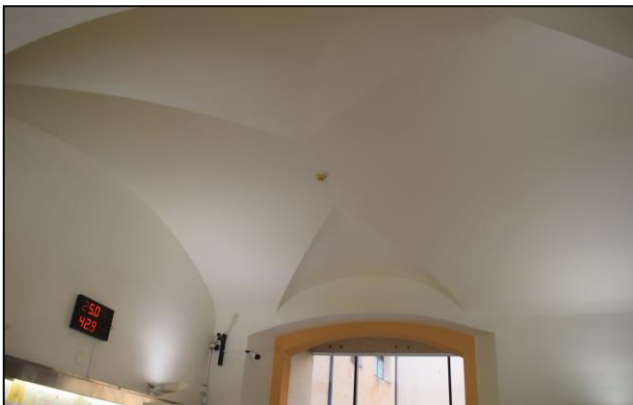
En planta baixa, doncs, les dues naus cobreixen a partir de grans voltes rebaixades amb llunetes en aquelles bandes del mur on s'hi situen obertures al carrer. Les voltes estarien possiblement realitzades de maó de pla, tanmateix, la manca de repicats o cates al mur impedeix la observació de la composició material dels elements arquitectònics. Les pilastres presenten també actualment revestiments de morter de Portland, que a banda d'impedir identificar la seva composició, provoquen també la presència d'humitats provinents del subsol en impedir la transpiració de dit element. Les fotografies històriques, tanmateix, mostren el repicat d'algun dels matxons centrals i se'n intueix la seva composició a base de maó.

Dues imatges de la volta rebaixada i les llunetes en relació a les obertures al carrer.

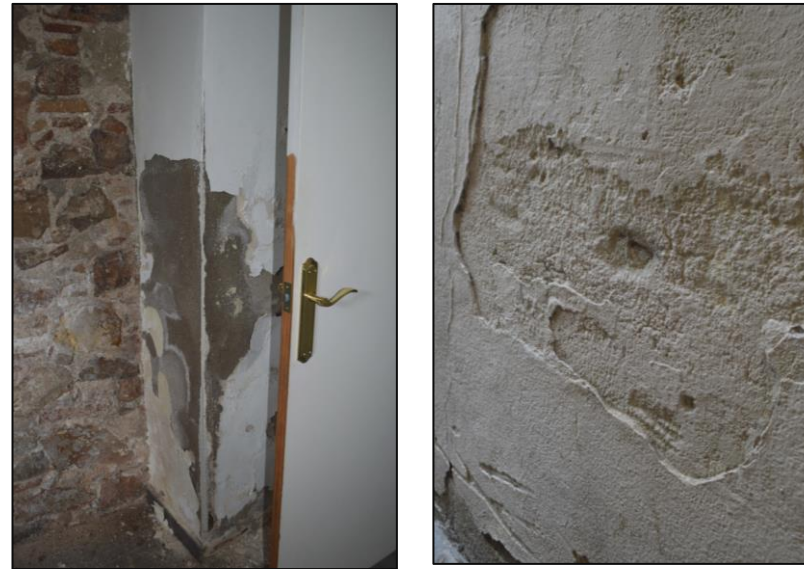
A l'esquerra, vista d'un dels matxons i el revestiment de Portland contemporani. A la dreta, detall de les diverses capes de revestiment en façana.

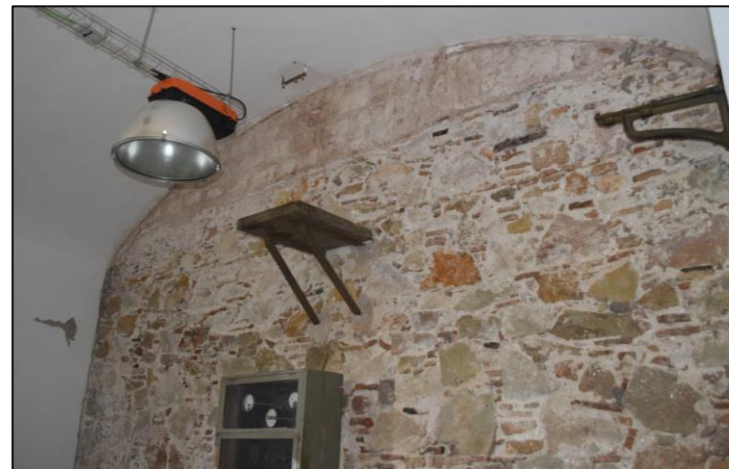
Pel que fa a les parets mestres hom es troba amb la mateixa problemàtica, ja que tots els murs es troben revestits des de l'exterior així com des de l'interior. Únicament apareix nua la paret mitgera a la banda més est de les naus. Es tracta d'un mur de mamposteria, en que es barreja l'ús de pedra sense escairar i rebliment de maó de pla, lligat amb morter de calç.

A sobre, paret mitgera, configurada a partir de pedra de Montjuïc i maó de pla.

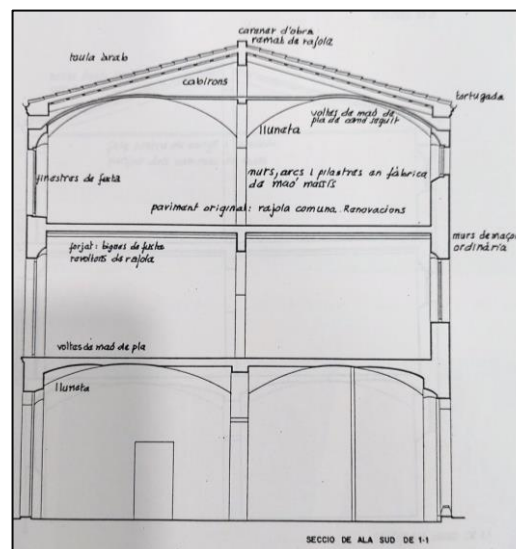
A l'esquerra, secció realitzada al 1988 en que es pot veure la configuració arquitectònica i material de la construcció. Font. AMDCV.

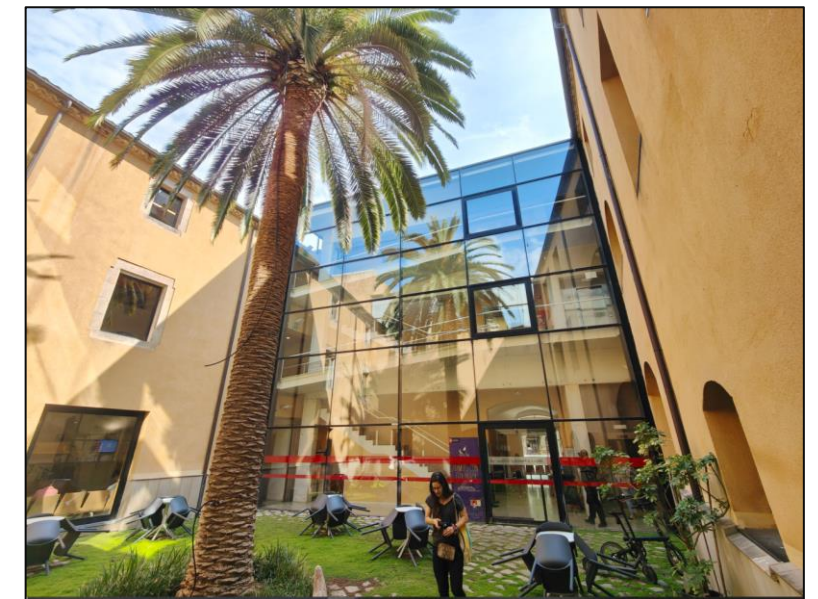
Sobre aquestes línies vista del llenç de vidre, façana posterior al pati de la palmera. A sota, vista de la crugia ampliada; a la dreta el límit original i la paret mestra. A l'esquerra, la nova línia de façana, en vidre.

Les crugies es troben actualment compartimentades – apreciable a la planimetria – amb envans de factura i cronologia dissemblant, però de poca entitat constructiva. N'és un exemple les compartimentacions per acollir els comerços o la caixa d'escala. Cal afegir també que a la façana posterior d'aquest cos al pati anomenat de la Palmera s'hi troba realitzada una ampliació molt contemporània, realitzada amb tancament de vidre, on s'hi situa també una escala d'accés al primer pis.

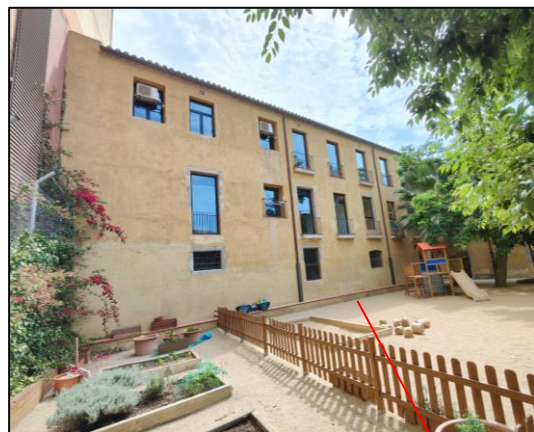
La façana posterior de la construcció – afrontada actualment a un dels patis interiors, funciona com a pati d'escola – és també de composició molt senzilla i minimalista, ordenada a partir d'eixos verticals marcats per les finestres situades en plata baixa, primer pis i sota-coberta. Les dimensions de les obertures varien en alçada, mantenint sempre el mateix ample.

A ma esquerre, vista general de la façana (parcial) del cos del carrer Ramelleres i la seva situació en el conjunt estudiat. Font: promoció.

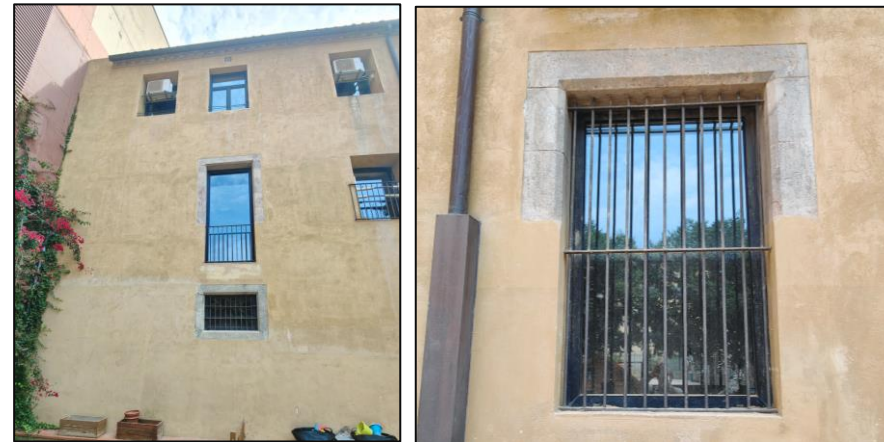
La diversitat de configuració de les finestres respondria a que aquestes haurien estat interactuades en cronologies i intervencions varies. Tanmateix, cal destacar que en algunes d'elles s'hi conserva encara l'emmarcament complet – muntants, llindes, ampit – de pedra de Montjuic perfectament escairada i acabat en esbiaix. En d'altres obertures s'hi observa la llinda monolítica, peces de muntants en la part superior de l'obertura i una part inferior mancada d'emmarcament, fruit de la conversió de dia finestra en balcons ampitats. En planta baixa les finestres presenten reixes de

fosa, així com els petits balcons presenten baranes de fosa, generades amb barrots de secció senzilla.

Vista parcial i detall de l'organització i configuració de les finestres en la façana posterior.

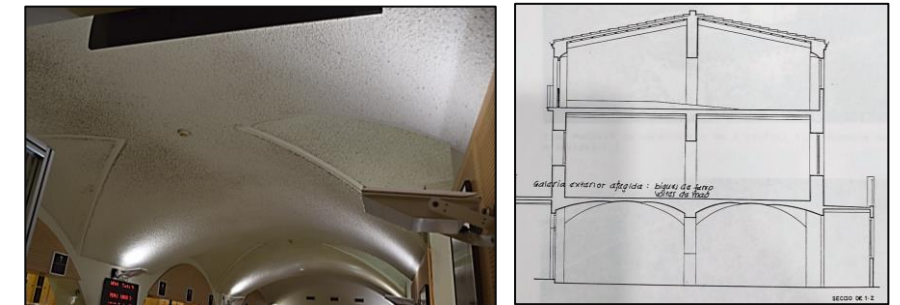
Disposat transversalment respecte el cos descrit, i adossat al mur posterior d'aquest mateix, s'hi situa una construcció de característiques molt semblants al acabat de descriure. Es tracta d'un edifici de planta rectangular, de dues naus, amb parets mestres en façana i una línia central de pilars, possiblement de maó massís. Sobre aquests pilar hi descansen arcs rebaixats que sostenen les voltes que cobreixen la planta baixa.

L'edifici presenta planta baixa, primer pis i sota-coberta, l'alçada de la qual es situa poc per sota de l'edifici de Ramelleres al qual s'adossa. Els pisos superiors presenten forjats de fusta i revoltos ceràmics.

Vista d'una de les naus de la construcció situada en perpendicular respecte el carrer i secció de la seva configuració elaborat al 1988 Font: ADCV

Pel que fa a la configuració material dels elements arquitectònics; és deduïble que els murs de façana, de gran gruix, es generessin en mamposteria, barrejant pedra de Montjuic sense escairar i filades no regulars de maó massís, tanmateix, l'absència de cates en fa impossible la confirmació. La línia central de matxons seria amb tota possibilitat de maó, com les arcades de maó al sardinell o les voltes rebaixades de maó de pla.

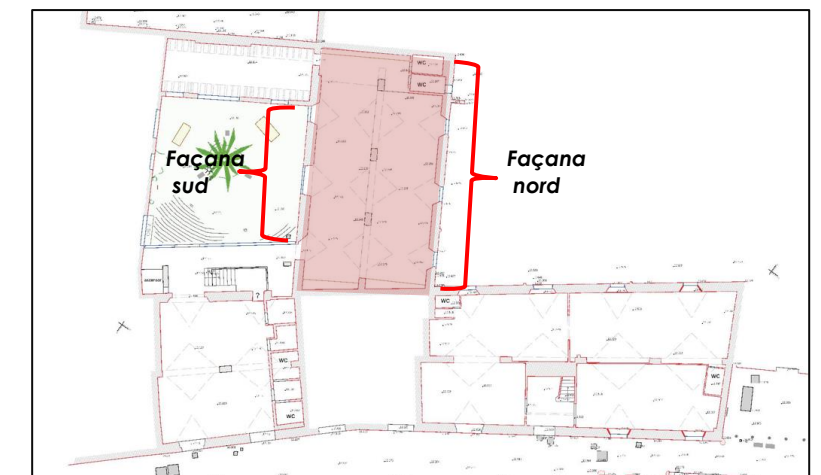
La construcció presenta dues façanes obertures a patis interiors del conjunt d'edificacions que hauria estat la Casa de la Misericòrdia. Es tracta de façanes de caràcter senzill i auster, en que destaquen els eixos verticals en que s'hi ordenen les obertures.

Planimetria en que s'assenyala la ubicació del cos descrit en el si de les edificacions estudiades. Indicació de les seves dues façanes; a l'sud o al pati de la palmera, al nord o al pati de l'escola. Font: promoció.

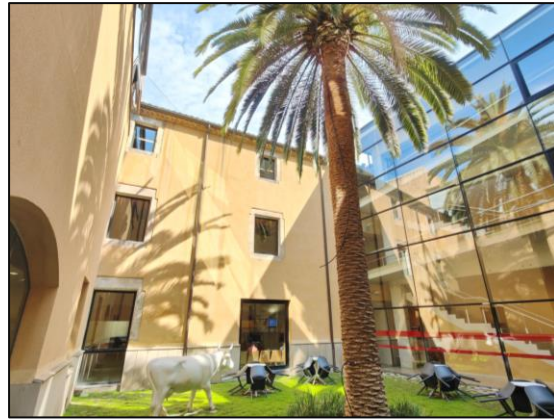
Vista general del pati de la palmera, amb la façana de vidre del cos de Ramelleres i la façana sud del cos descrit.

Hom hi observa dos eixos verticals on s'hi situa una obertura en cada un dels pisos, essent portes en planta baixa i finestres en els pisos superiors. En planta baixa s'hi localitza un arrimador de factura contemporània i dues portes; una sense emmarcament i cap significació i una altre amb un muntant i llinda monolítica en pedra de Montjuic. El muntant esquerra de dita porta ha quedat engolit pel nou cos construït que clou el pati.

En el pis superior i seguint l'ordre establert en planta baixa s'hi situen dues finestres amb muntants, llinda i ampit monolític, com passa en les obertures del darrer pis, tot i que de mida lleugerament inferior. Cal destacar l'acabat en esvieix de tots els emmarcaments descrits.

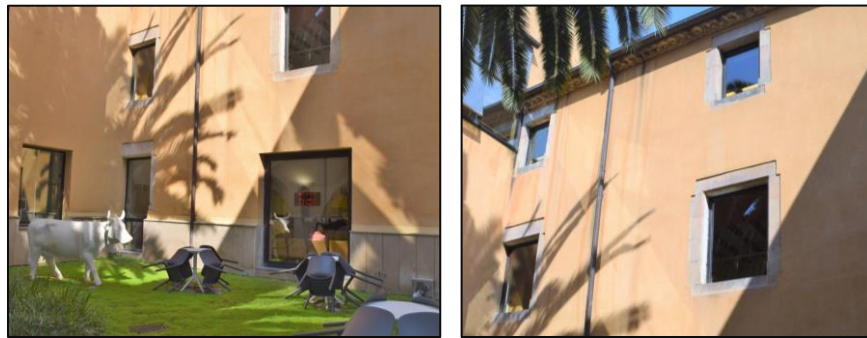
Detalls de les línies d'obertures, amb emmarcaments en pedra de Montjuic.

L'edifici corona amb una línia ceràmica de dents de serra, una tortugada metàl·lica contemporània que recull les aigües pluvials de la coberta, de doble vessant i protegida amb teula àrab. La façana presenta un revestiment contemporani.

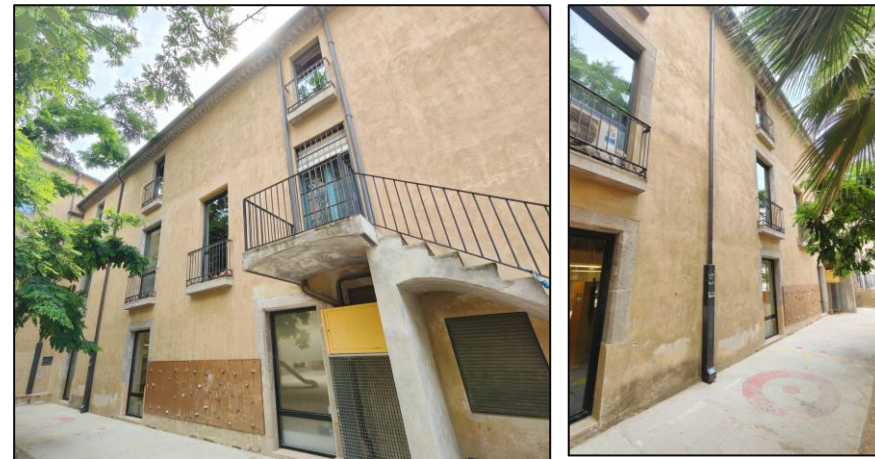
Vistes generals de la façana, amb emmarcaments en pedra de Montjuic.

La configuració de la façana és en aquest cas una mica més caòtica, ja que hom hi observa una porta en planta baixa moguda de l'eix vertical marcat per les obertures superiors, així com també de la presència d'una obertura de més a més al primer pis.

En planta baixa s'hi localitzen un total de tres portes, que presenten emmarcament totes elles llindes monolítiques en pedra de Montjuic, i muntants totals o parcials en aquest mateix material. Cal mencionar que l'obertura de l'extrem més nord es troba desplaçada de l'eix vertical de les obertures dels pisos superiors. Al seu costat s'hi situa una escala de factura contemporània que dona pas accés al primer pis.

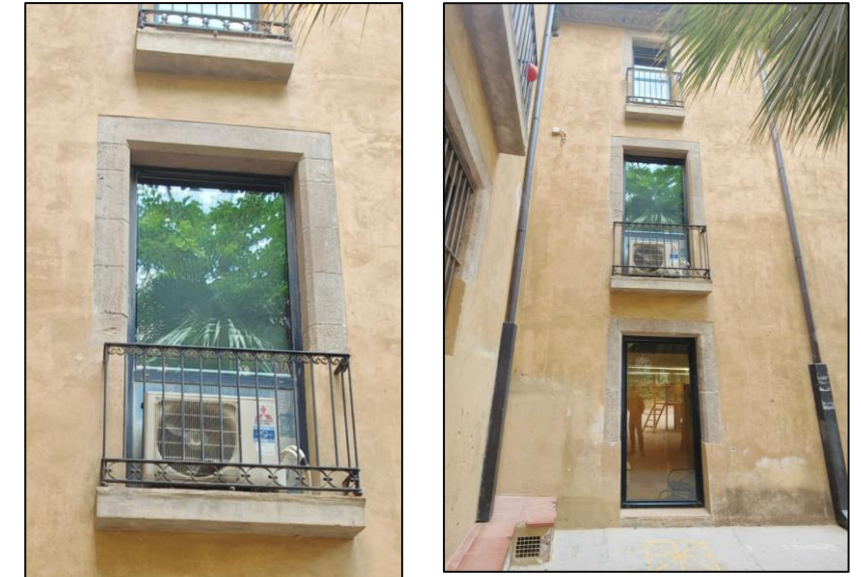
Detalls d'alguna de les obertures de la façana nord al pati de l'escola.

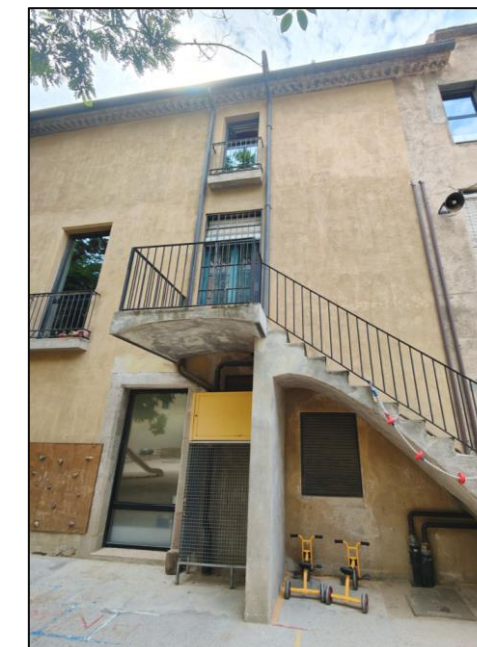
Detall de la façana en que es veu una obertura fora d'eix, i una escala contemporània.

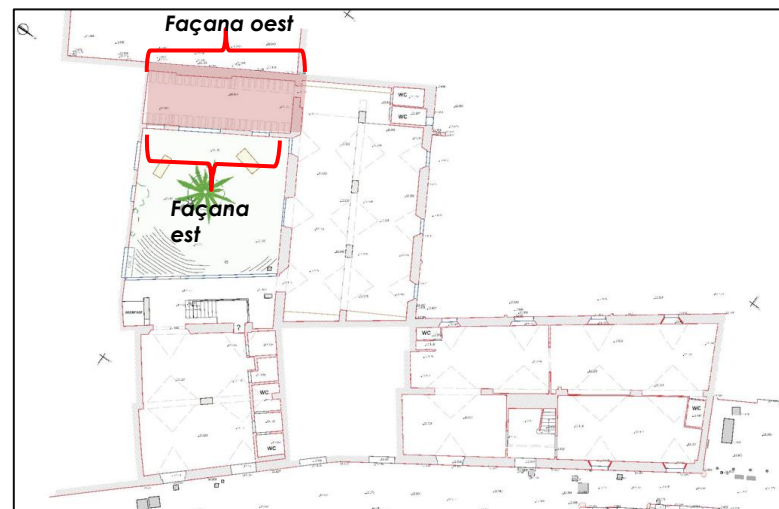
Planimetria en que s'assenyala la ubicació del cos descrit en el si de les edificacions estudiades. Indicació de la façana oest – al pati de la Misericòrdia – i la façana est – al pati de la palmera – . Font. promoció.

La construcció presenta planta baixa, primer pis i sotacoberta. Una de les façanes s'obra al pati de la palmera i la façana oposada a un altre pati interior de l'illa. Aquest cos engoliria parcialment la façana sud del cos transversal, com s'ha descrit en el capítol anterior.

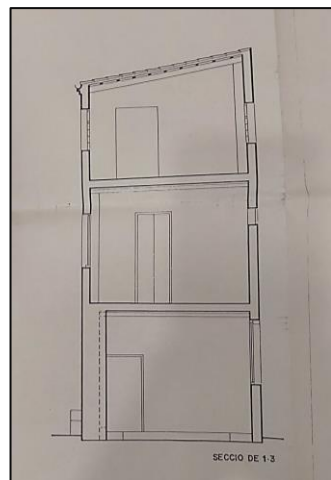
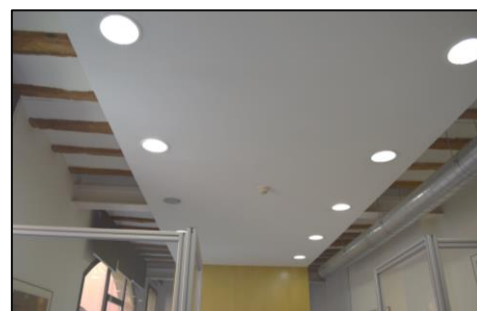
A sobre, visió general del forjat en primer pis de la construcció. A l'esquerra, secció realitzada al 1988 en que es pot veure la configuració arquitectònica de la construcció. Font. AMDCV.

La presència d'una cala a l'interior de la construcció permet veure la configuració dels seus murs, a base de maó massís. La construcció cobreix amb una teulada a una vessant, inclinada vers el pati de la palmera, de teula àrab.

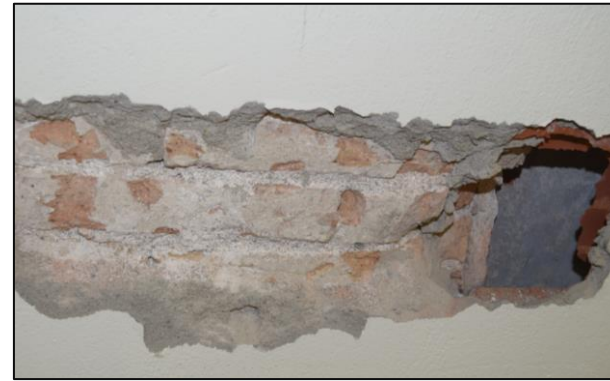
Detall de la cala al mur oest de la construcció.

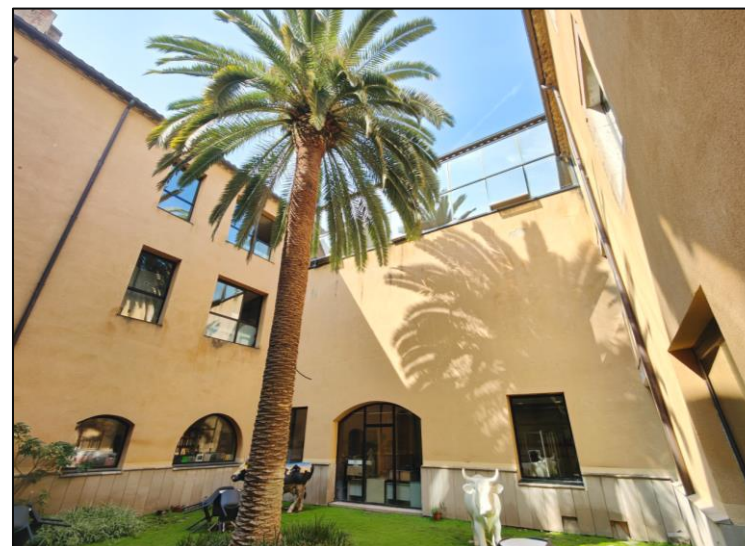
La façana est, de factura força contemporània, presenta tres obertures en planta baixa; una porta situada en arc rebaixat flanquejada per dues finestres allindanades. Les obertures, que no es disposen de forma simètrica en el si de la façana, no presenten cap emmarcament petri.

El primer pis no presenta obertures i en el cas del sego, tot el llenç de la façana es clos amb un tancament de vidre i alumini, d'una intervenció molt recent. En la banda inferior s'hi observa un arrimador o sòcol en aplacat ceràmic, mentre que la resta de mur es troba revestit en morter.

Vista general de la façana est

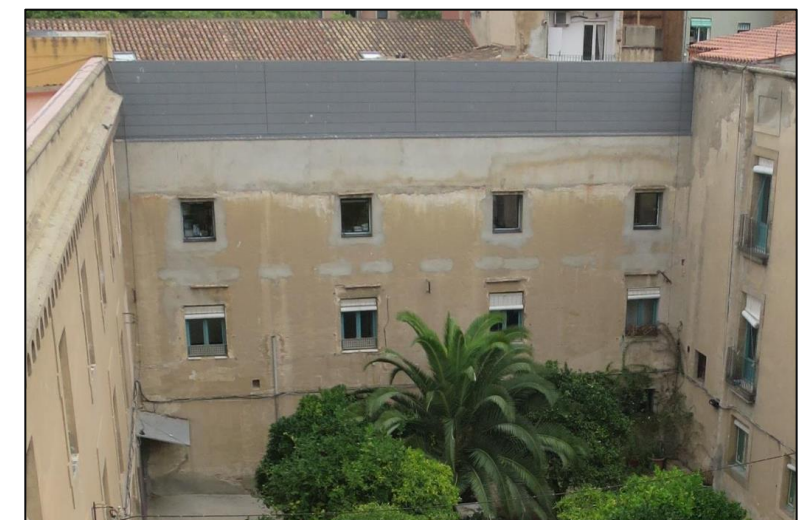
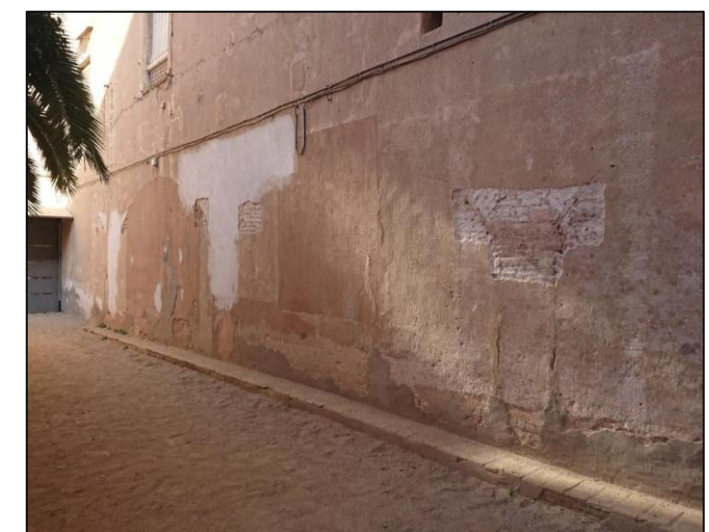
La façana oest obre al conegut com a Pati de la Misericòrdia. L'estat del revestiment permet intuir la presència de tres grans arcades en planta baixa que es troben actualment tapiades. Tant l'arcada com el tapiat són en maó. En planta baixa s'hi situa també una tercera obertura en forma de finestra de dimensions menudes.

En el primer i segon pis s'hi situen un total de quatre eixos de finestres, distribuïts amb simètrica en l'ample de la façana. Són obertures allindanades, però sense emmarcaments petrís. Tant sols la presència d'un petit ràfec ceràmic les significa, tot i que aquest element es troba en força mal estat de conservació.

Tot i que la façana es troba revestida en morter, el seu pobre estat de conservació permet observar la factura del mur, de maó massís.

Vista general de la façana oest al Pati de la Misericòrdia i detall de la planta baixa, en que s'hi intueix una successió d'arcs. Font: Arxiu Veclus.

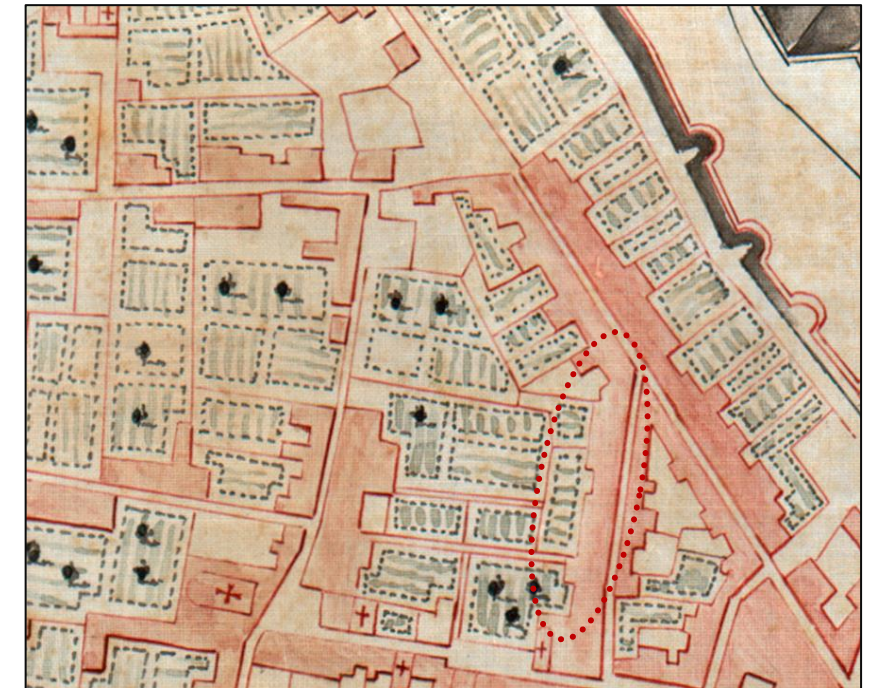
Plànol de la Barcelona emmurallada, en que s'assenyala la situació de la zona en la que es troba la finca estudiada així com detall de la zona, en que s'assenyala també les capelles de la 1700. Casa de la Misericòrdia. Font: AHCB.

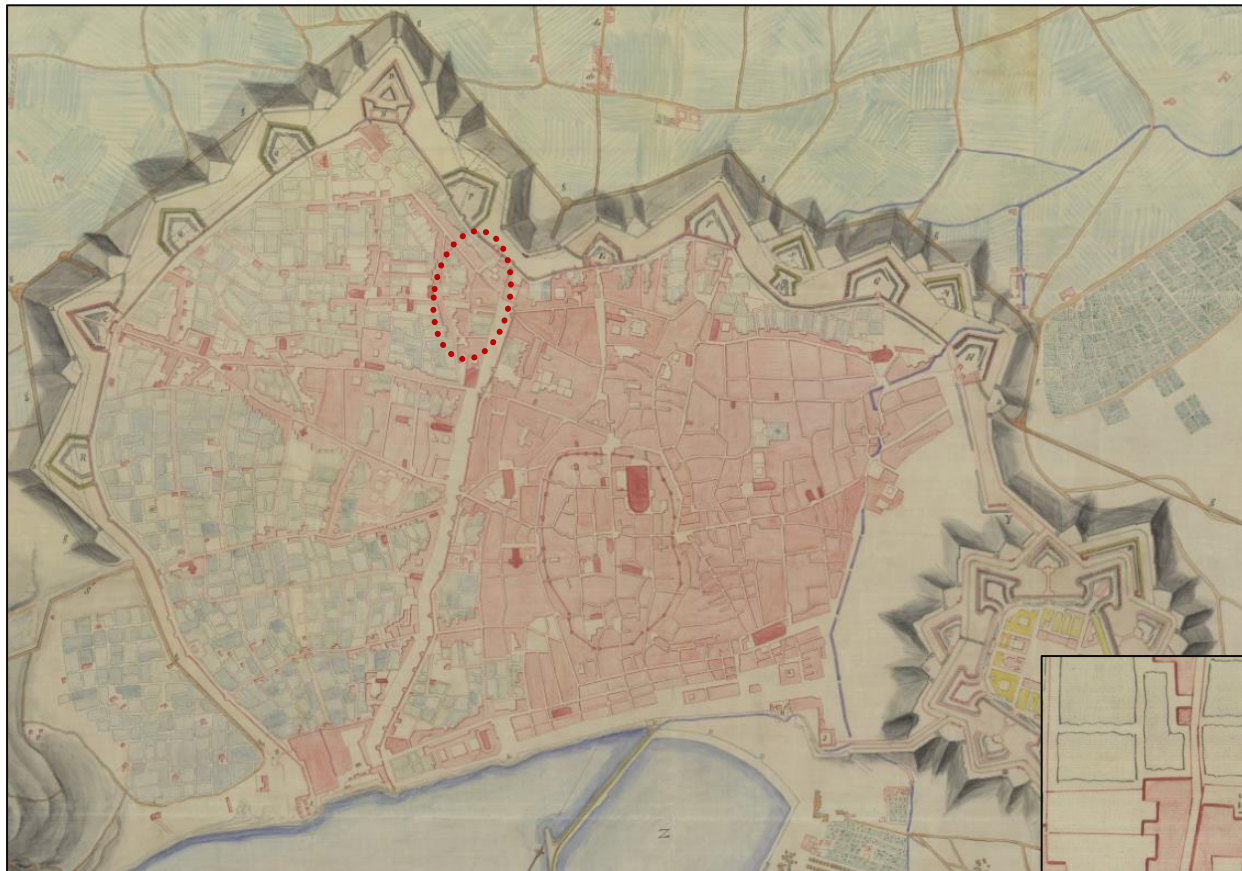
Plànol i detall de la Barcelona del 1751 dibuixat per Juan Martín Cermeño, enginyer militar espanyol. S'assenyala la situació de la zona en la que es troba la finca estudiada així com el seu detall. Font: Archivo General de Simancas.

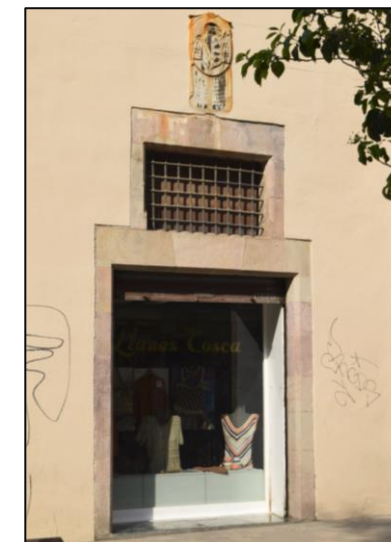
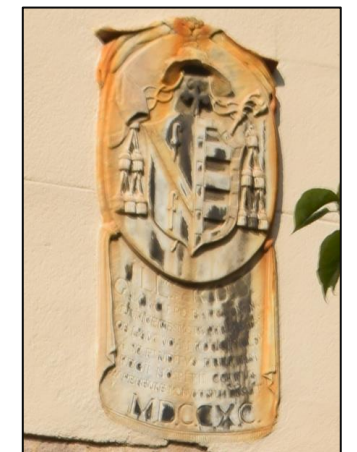
La construcció presentaria una forma rectangular paral·lela al carrer, de dues naus i un total de 9 eixos de finestres ordenades i distribuïdes simètricament al llarg de tota la façana. De la observació detallada de la planimetria cronològicament poc posterior se'n desprèn que en aquest moment dita nau presentaria un únic accés, situat al quart eix de la nau, començant des de la banda més sud de la construcció. La porta original seria de dimensions petites, allindanada, i adornada amb la presència a la zona de la llinda de l'escut del bisbe amb la data de la construcció: 1790.

Fotografia de la porta original en el seu estat actual, després de ser amplificada (nova clau d'arc pla) i detall de l'escut del bisbe.

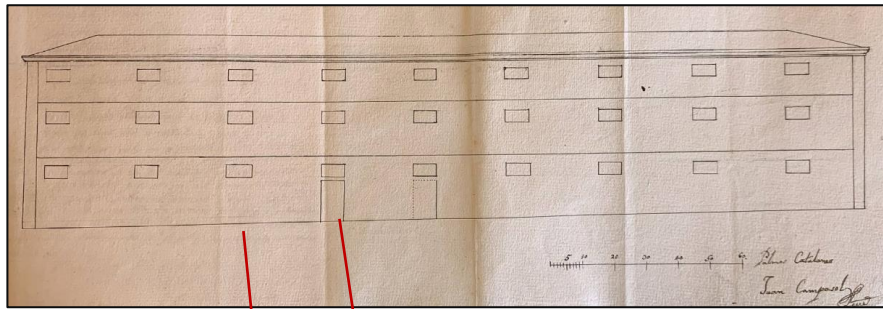
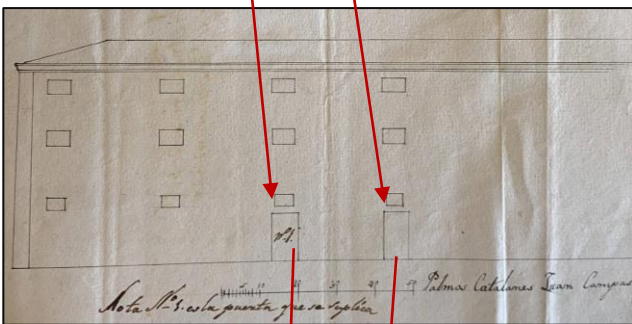
Entre 1829-30 la construcció va ser intervinguda amb la voluntat d'actuar sobre la façana i construir nous accessos. Es demana permís per a la construcció d'una porta que hauria de situar-se al 3er eix de la façana que amb tota possibilitat no s'hauria realitzat ja que no apareix en les planimetries posteriors (per exemple, els Parcel·laris de c.1868 de Miquel Garriga i Roca).

A l'esquerra, alçats de 1829-30 per demanar permís per a la construcció de nous accessos. Font: AHCB.

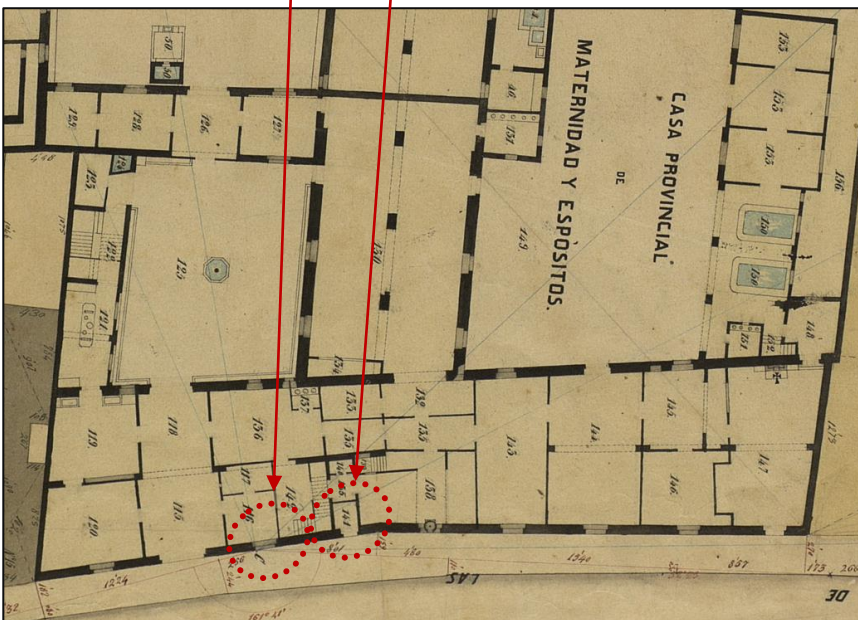
Detall del parcel·lari núm. 55 del conjunt dibuixat per Miquel Garriga i Roca, que data cap a 1868. S'observa la presència d'una porta al 4rt eix (la original) i una segona porta de majors dimensions al segon eix - de la qual no consta documentació. Font: AMCB.

La planimetria de 1860-70 permet veure la situació del torn, situat entre el 4rt i 5e eix de finestres o al costat dret de la porta original. Aquesta seria la seva ubicació original, ja que en algun moment va ser mogut i situat entre el 3er i 4 eix de finestres o la banda esquerra de la porta original amb el seu escut.

La planimetria de 1868 també permet veure la presència d'una porta al darrer eix de finestres, que s'hauria obert durant la segona meitat del segle XIX i cancel·lada a finals d'aquest mateix segle, segons el material de tapia emprat. Es tractaria d'un pas cap a la capella pública de la casa de la Misericòrdia i que en cap cas seria original de la construcció ja que no presentava ni llinda ni muntants.

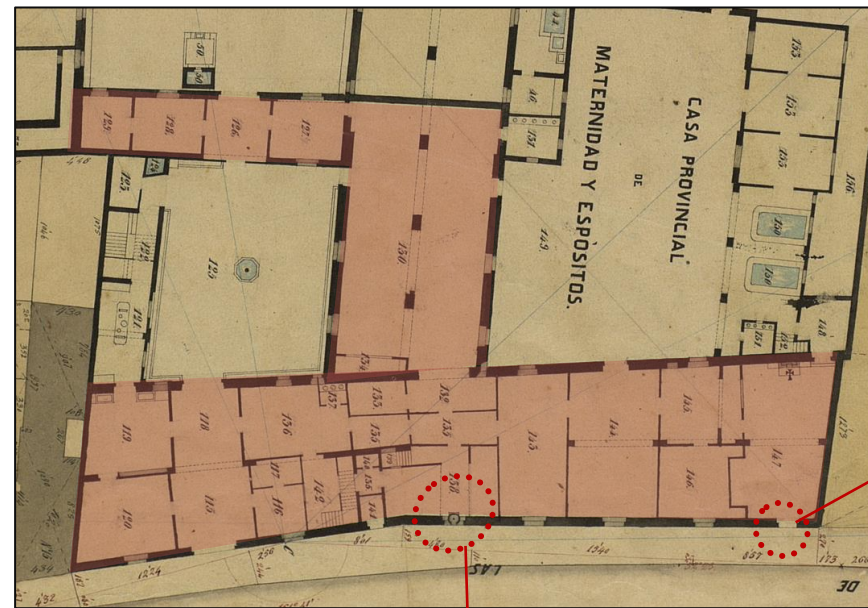
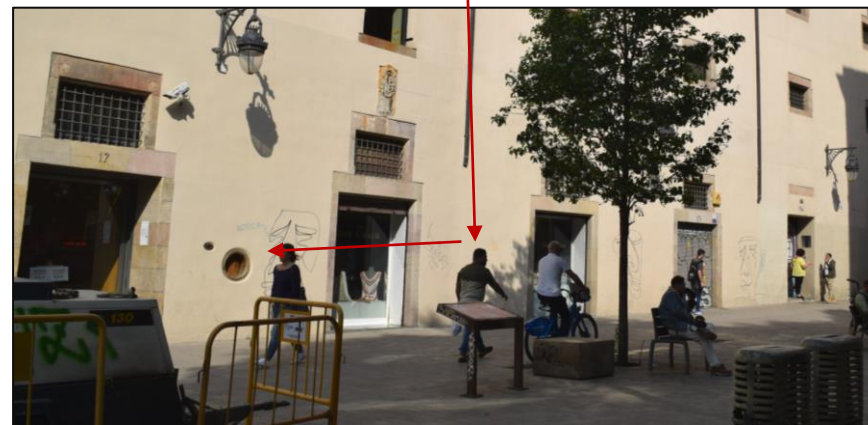
A sota, detall del parcel·lari núm. 55 del conjunt dibuixat per Miquel Garriga i Roca, c. 1868. En vermell, els cossos que són -parcialment- estudiats en el present treball. Font: AMCB.

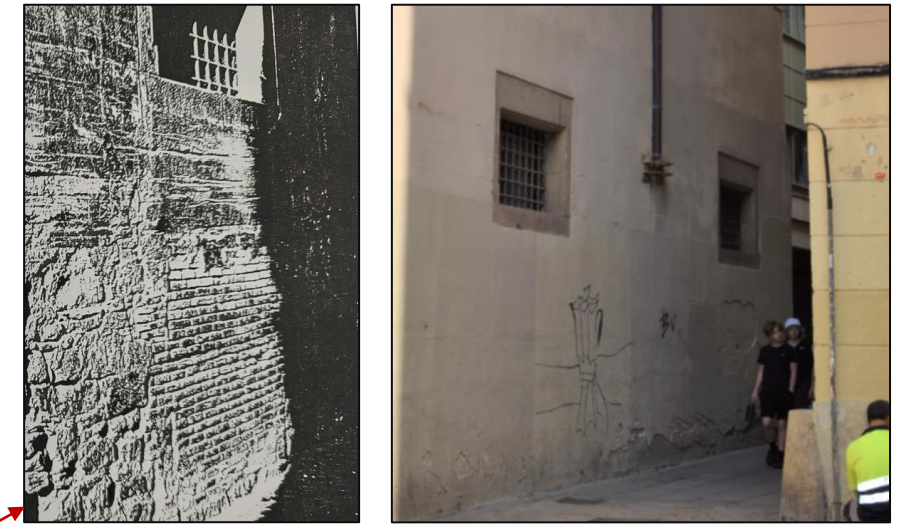
A sobre, vista d'una fotografia del tapiat de maó massís de l'obertura situada al darrer eix de finestres de la construcció (segons l'expedient de reforma de 1988) i estat actual, amb la tàpia oculta rere el revestiment més contemporani. Font: AMDCV.

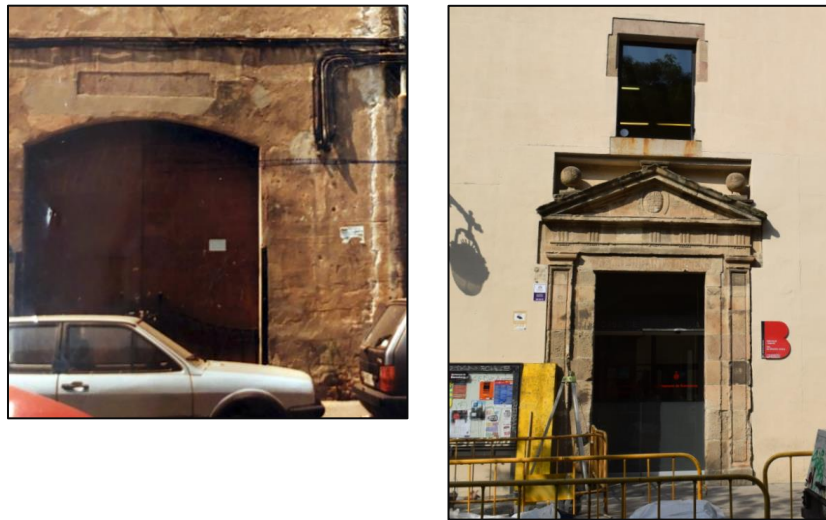
Per últim, al parcel·lari de Garriga i Roca s'aprecia també una obertura de grans dimensions situada al segon eix de finestres. Es desconeix la cronologia exacte en que aquesta porta s'hauria realitzat, però la intervenció seria posterior a 1830 i prèvia al parcel·lari. La porta no semblaria que comptés amb muntants de pedra i tanca amb un arc rebaixat superior. Si que s'aprecia la presència d'una llinda pètria just per sobre de la clau de l'arc, que correspondria amb la finestra que prèviament s'hauria obert aquest llenç de mur. En l'actualitat aquesta porta ja no existeix, ja que ha estat substituïda per una gran portalada allindanada i amb frontó, provinent de la capella de la Misericòrdia.

A l'esquerra, vista de la porta en arc rebaixat i llinda de pedra visible pel retall en el revestiment. A la dreta, portalada a l'actualitat, després del trasllat. Font: AMDCV.

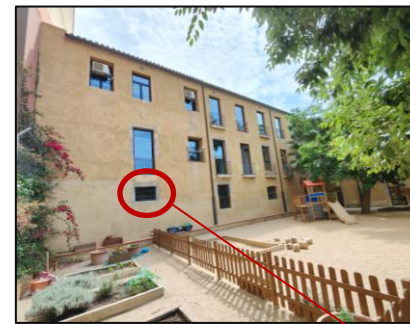
Les façanes posteriors – als patis – presentaven originalment eixos de finestres amb emmarcaments en pedra i portes o finestres enreixades en planta baixa. Actualment es troben molt interactuades.

Façana posterior en que s'assenyala la única finestra original que no ha estat interactuada, amb l'emmarcament en pedra complet.

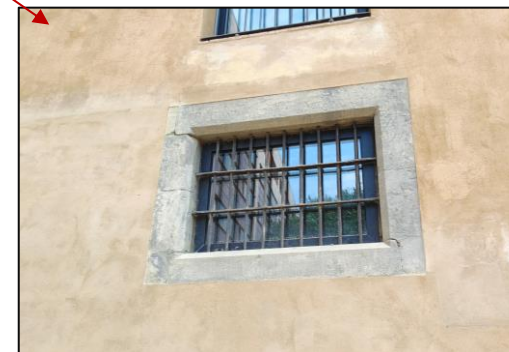
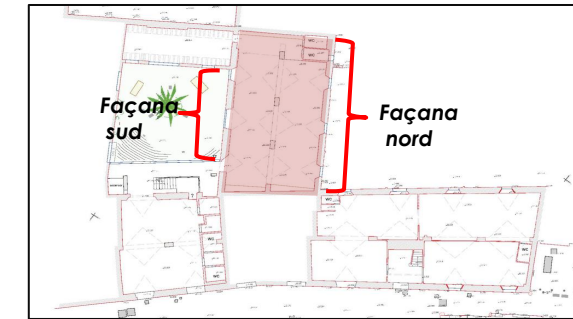
Vistes i detall de la façana sud, amb les seves finestres original amb emmarcaments en pedra.

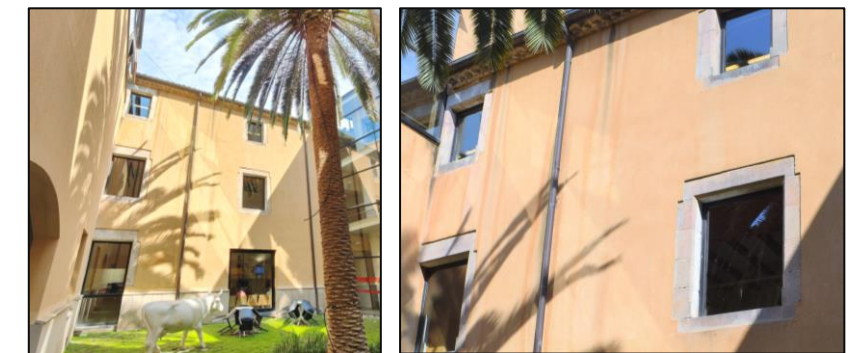
La façana sud al pati de la palmera és la que mantindria menys interactuades les seves obertures; mantenint la disposició original amb el seu emmarcament en pedra de Montjuïc.

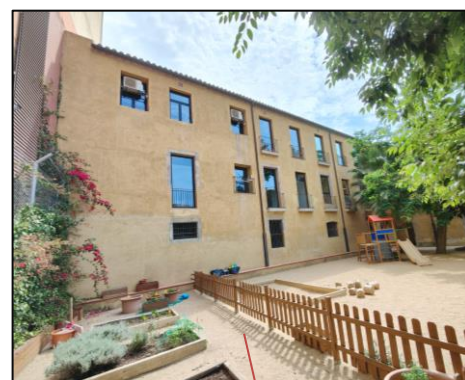
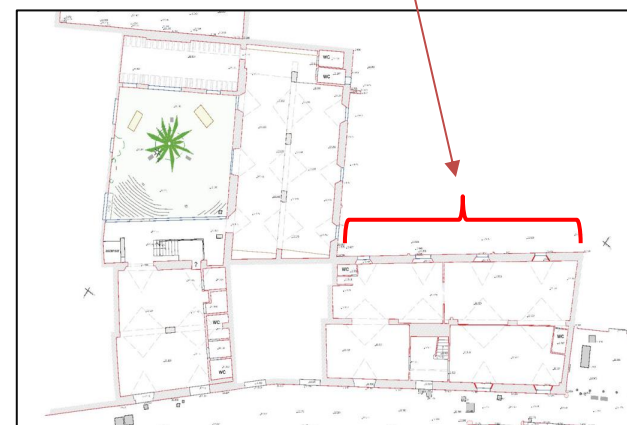
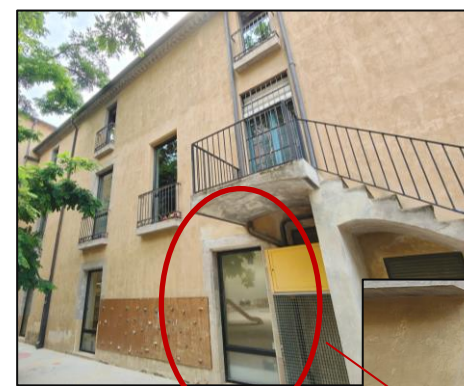
Porta en planta baixa original que es conserva a la façana est del cos transversal.

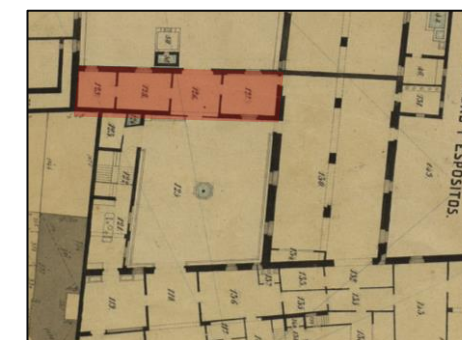
Situació del cos a la planimetria de Garriga i Roca (c. 1868) construït a mitjans de segle XX, amb forjat de bigues de fusta i revoltons. Font: AMCB.

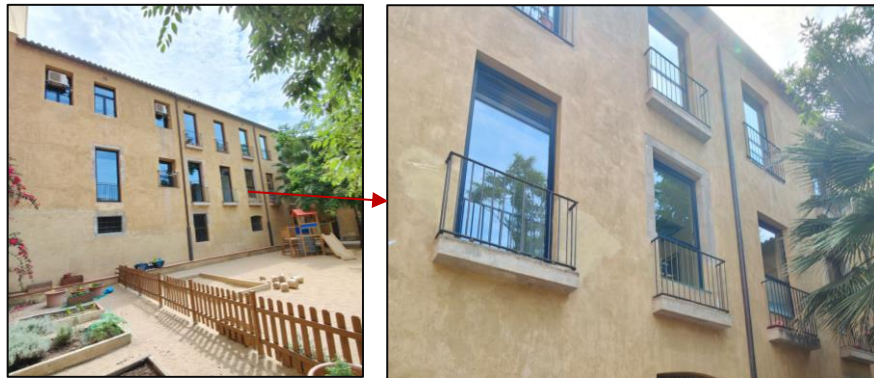
Les façanes posteriors són també interactuades en aquestes cronologies, adaptant les obertures a les noves necessitats i compartimentacions interiors dels cossos construïts. Un dels exemples és l'adaptació de finestres a sortides a balcons ampitats a la façana oest, amb la instal·lació de baranes de forja, de secció senzilla.

Façana posterior del cos de Ramelleres amb exemple de balcons oberts cap a 1850.

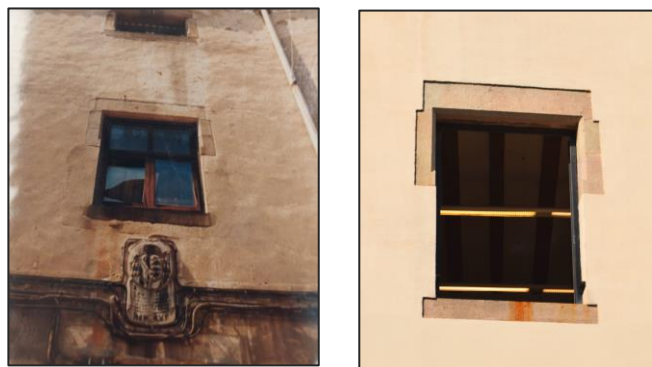
A principis del segle XX la planimetria històrica de Barcelona ens permet seguir observant canvis i intervencions que s'han donat a la façana del carrer Ramelleres. De la observació de la planimetria elaborada per l'arquitecte Antoni de Falguera al 1916 se'n desprèn una intervenció notòria, com el canvi d'emplaçament del torn. Com s'ha mencionat amb anterioritat, aquest es situava originalment entre el quart i cinquè eix de finestres. En aquest moment ja es troba situat entre el tercer i quart eix, sota una finestra d'obertura nova. Aquest canvi estaria relacionat amb la segregació d'espais per a diversos usos fora de la Caritat en planta baixa. És possible, cronològicament parlant, que fos en aquest moment en que es realitzes un nou revestiment (el que es pot veure a les fotografies de 1998) així com l'ampliació de les finestres de planta baixa, en que es modifica la posició de l'ampit.

Vista de l'estat de la façana (detall) al 1998 i actualment, en que es pot veure l'ampliació de les finestres, baixant-ne l'ampit. Font: AMDCV.

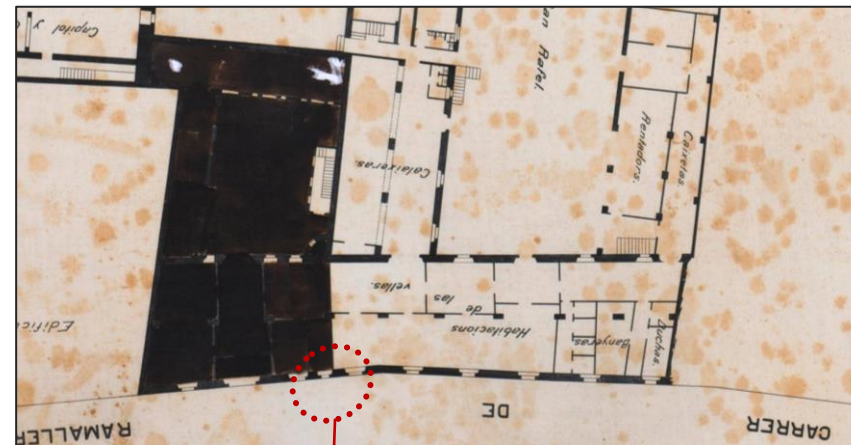
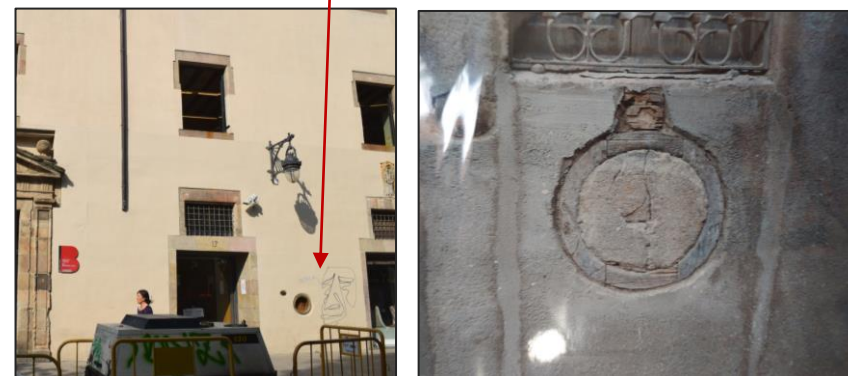
Planta de l'espai, en negre l'espai que es segregaria al 1916. Planimetria per Antoni de Falguera a 1916 i comparativa de l'estat del torn actualment i abans de la realització d'una campanya d'obres al 1988 en que s'intueix la finestra oberta al segle XX, actualment cancel·lada. Font: AHCOAC i AMDCV.

La segregació d'espais la primera dècada del segle XX respon al canvi d'usos de l'espai en relació a un trasllat parcial del conjunt de la Maternitat a l'edifici d'en Camil Oliveras a Les Corts. Tanmateix, part dels serveis resten al carrer Ramelleres fins cronologies prèvies a la guerra civil. En aquest sentit, doncs, el torn és traslladat lleugerament més al sud de la façana i segueix funcionant, possiblement fins a 1931. La planimetria de l'arquitecte municipal Falguera permet veure l'estat de compartimentació de la planta baixa al 1916 i observar les modificacions mencionades, com el trasllat del torn, els espais segregats – en negre – i la nova ocupació dels espais restants.
