BIMSA, Barcelona d'Infraestructures Municipals

Barcelona, Juliol de 2023

ESTUDI HISTÒRICO-ARQUITECTÒNIC DE LA FINCA DEL CARRER RAMELLERES, NÚM. 17-17 BIS (BARCELONA)

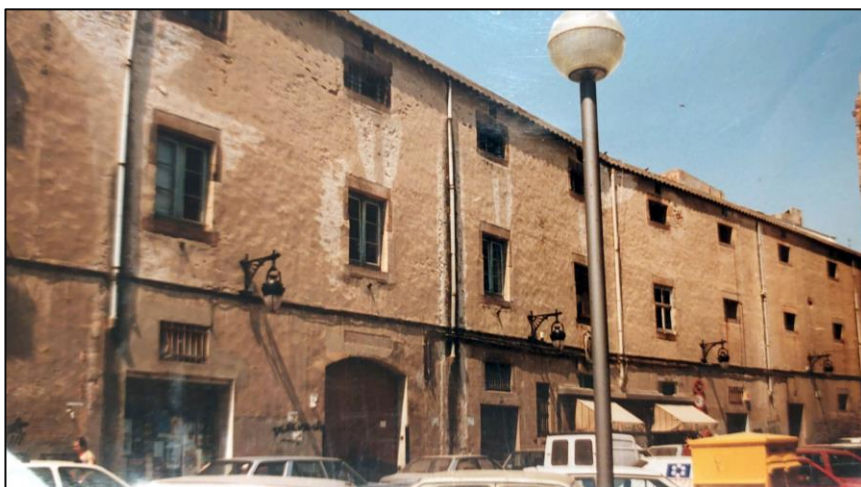
Les diferents intervencions observades en façana re en comparació amb les fotografies prèvies a les darreres intervencions, permeten fer-nos una idea del tractament o acabat de la façana d'inicis de segle. La façana estaria revestida amb un morter de calç, d'acabat irregular. Aquest s'hauria repicat i eliminat completament en les intervencions de gran calat de finals de segle.

Vistes generals del revestiment de la façana, abans de la intervenció de 1887-88. Font: AMDCV.

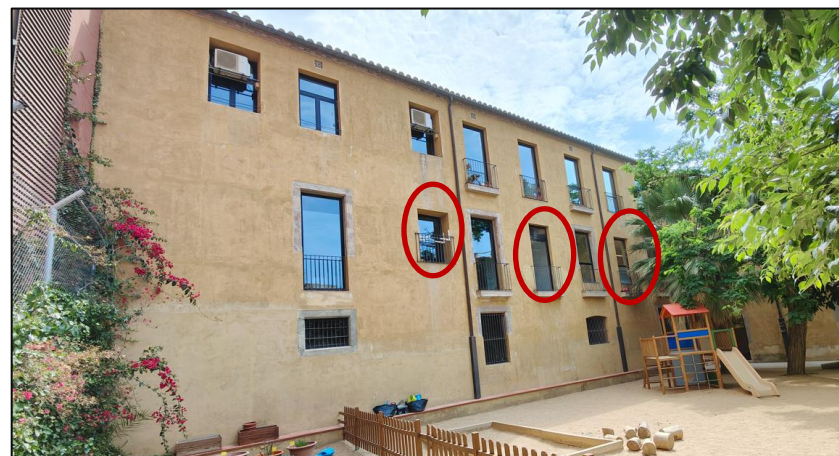
Les façanes posteriors són força interactuades en aquesta cronologia també o ve se'n obren de noves entre els eixos d'obertures ja existents. Les noves obertures són sense emmarcament i contrasten amb les ja preexistents.

Detall de la façana posterior del cos de Ramelleres en que s'assenyalen les noves obertures practicades vers inicis de segle XX.

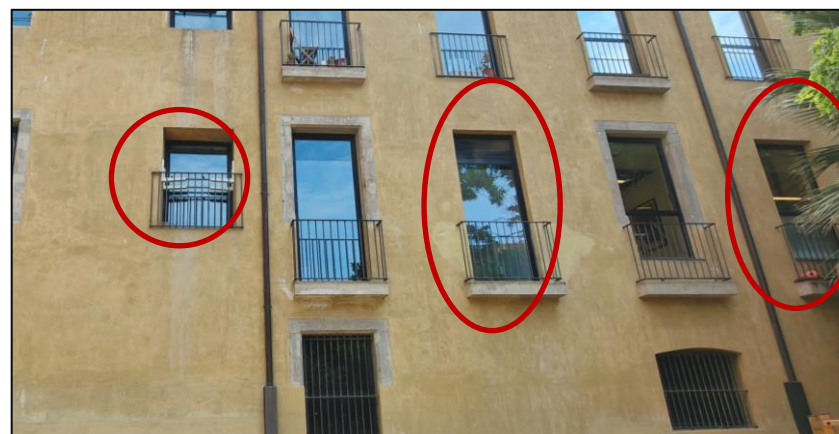
La façana posterior o oest del cos paral·lel presentava originalment una sèrie d'arcuacions en maó que molt possiblement es cegarien a principis de segle XX i així han arribat a l'actualitat.

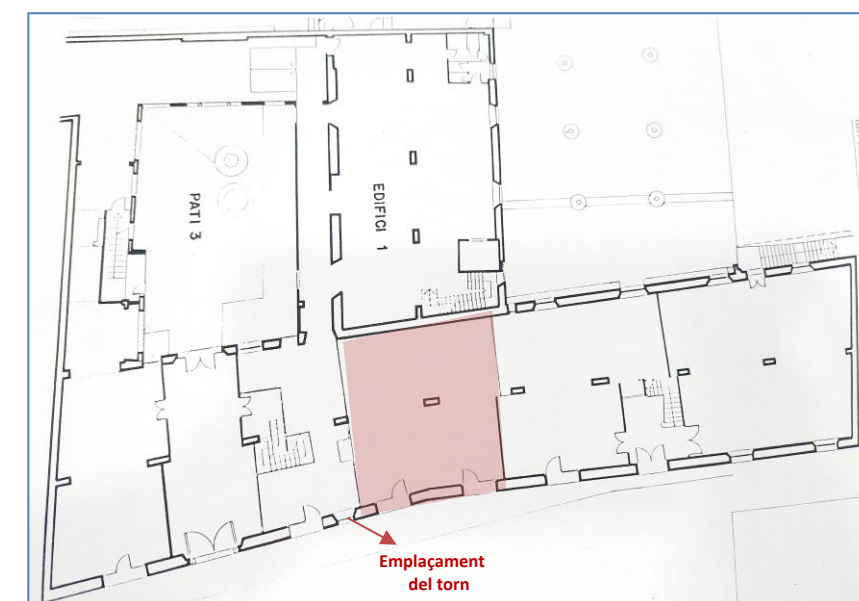
Vista de l'estat de la planta baixa a 1998, amb totes les compartimentacions i nous accessos. Font: AMDCV.

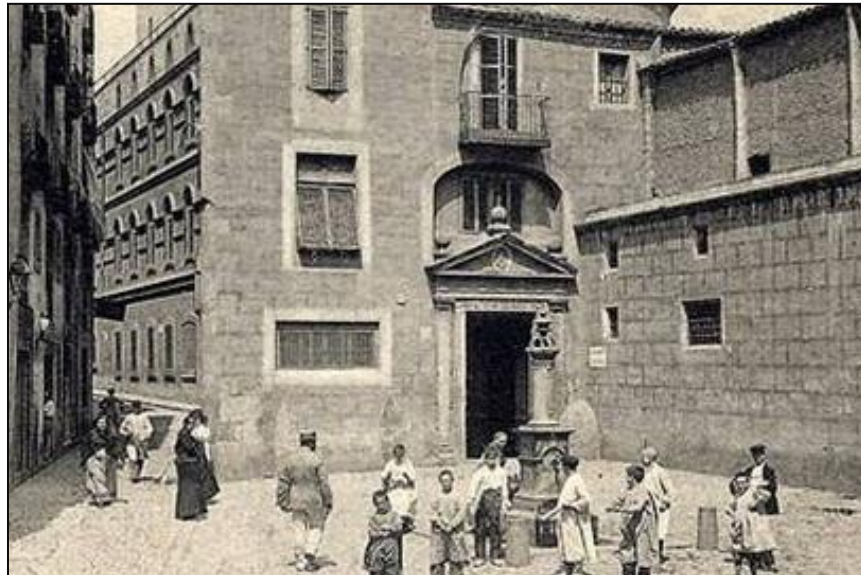
Antiga Plaça dels Àngels i porta barroca in situ i vista dels carreus després del desmuntatge. Font: AFB i AMDCV

Les intervencions realitzades a partir d'aquest moment fins a l'actualitat no canvien els accessos des del carrer Ramelleres, tanmateix s'hi realitzen algunes obres d'impacte estètic, com ara el trasllat al 1999 de la gran portalada barroca situada a l'antiga Plaça dels Àngels. La porta barroca passa a substituir un accés en forma d'arc rebaixat obert a la façana al llarg del segle XIX.

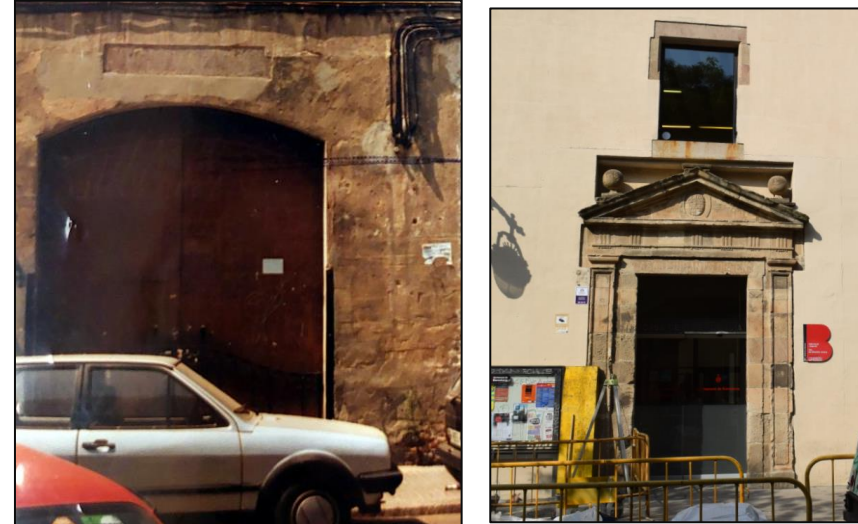
Porta amb arc rebaixat i la porta barroca en el seu emplaçament actual. Font: AMDCV.

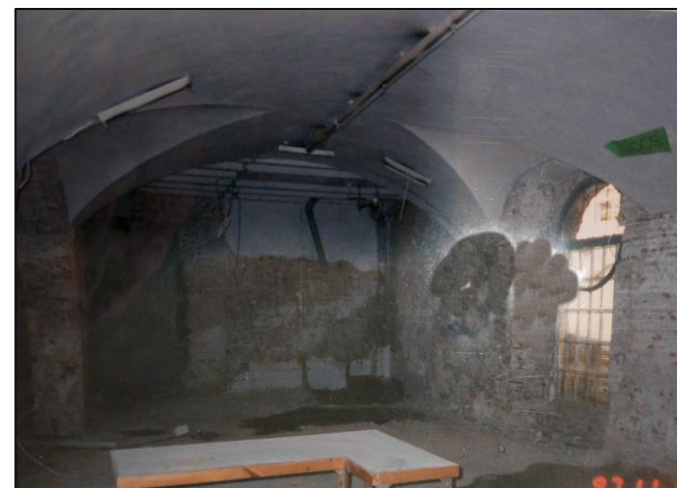
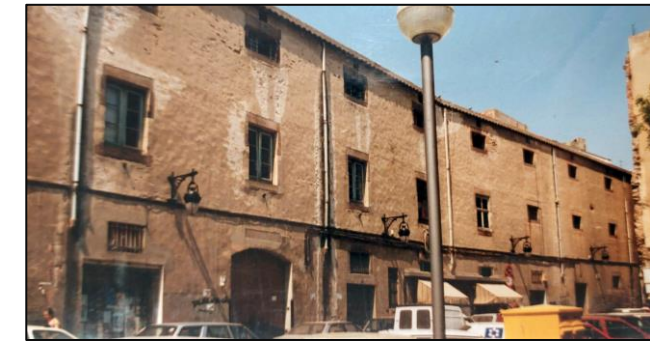
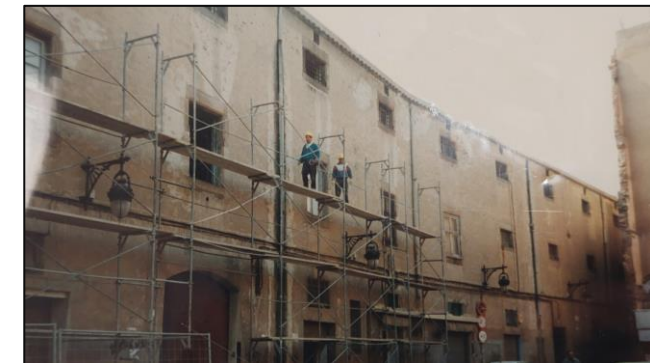
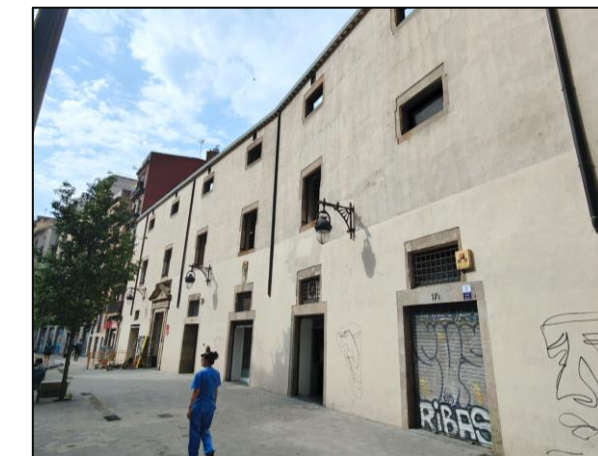
La campanya d'obres interacciona la totalitat de l'edifici, des de la façana principal, als interiors a les façanes posteriors i altres cossos construïts ja mencionats. En façana es repiquen tots els revestiments existents i se'n aplica un de nou – l'actual –. També es realitza la substitució dels baixants antics i se'n instal·len de nous.

Façana abans, durant i després de les obres iniciades al 1997. Font: AMDCV.

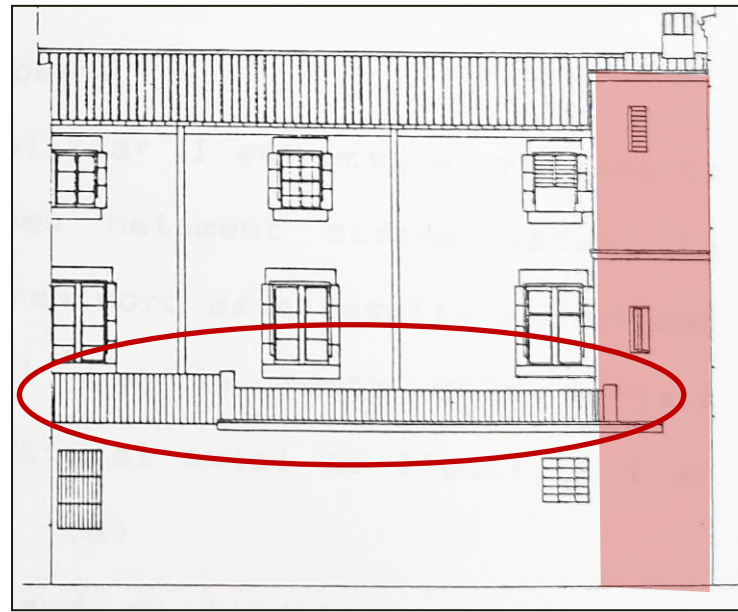
Al pati de la palmera s'hi realitzen més actuacions, en aquest cas a la façana sud del cos perpendicular. S'hi elimina un balcó corregut i també s'hi enderroca un petit cos que sobresortia de la façana, possiblement motivat pel creixement de la façana del cos de Ramelleres (mencionat anteriorment).

Alçat abans de l'inici de les obres de 1997-2007 i actual frontis. Font: AMDCV.

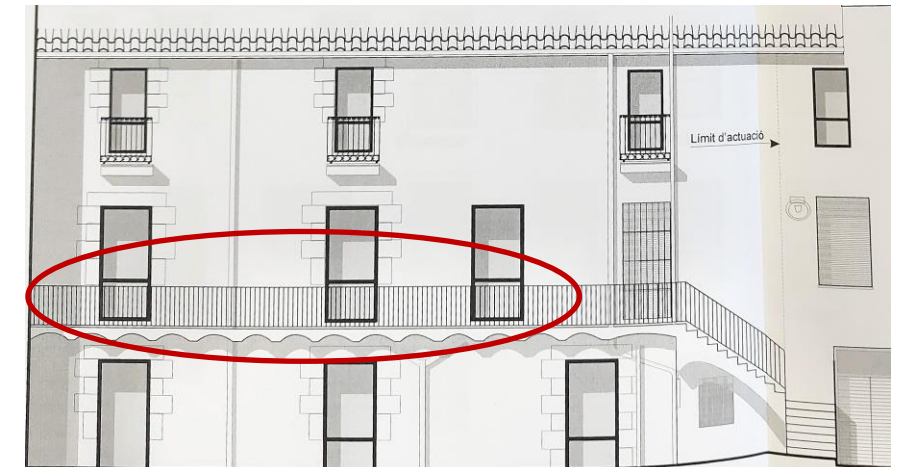
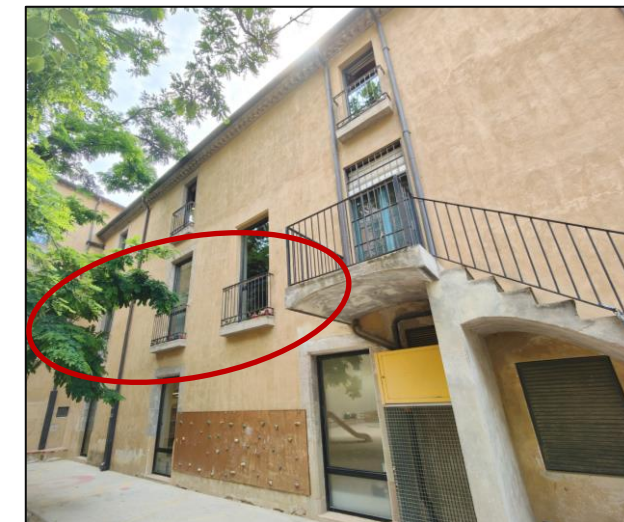
Altres interaccions comprenen l'eliminació d'alguns elements en façana, com el balcó corregut situat a la façana nord de l'edifici perpendicular.

Alçat abans de l'inici de les obres de 1997-2007 i actual frontis. Font: AMDCV.

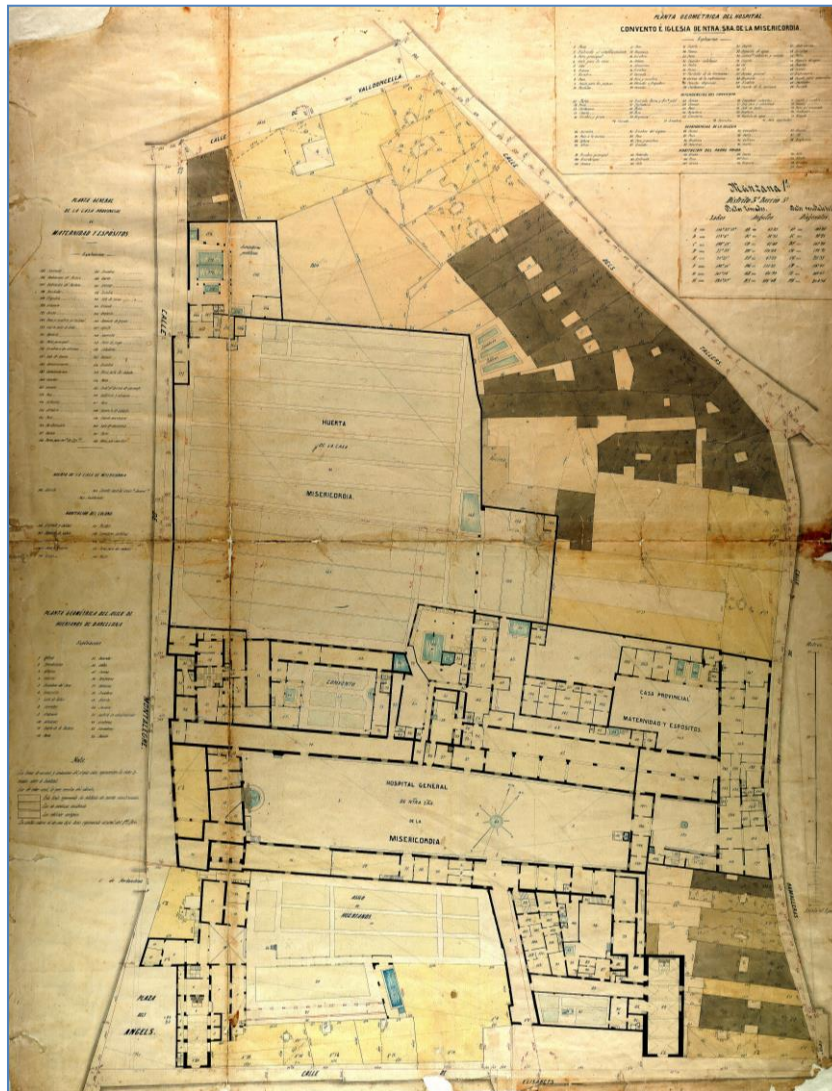
La planta baixa (c.1868)

La primera representació gràfica d'aquest nivell de planta baixa que disposem d'aquesta zona de la Casa de la Misericòrdia és de pels volts de 1868, de fet la trobem dins del "Quarteró" núm. 55 del conegut aixecament d'en Garriga i Roca. AHCB.

El detall del dibuix en permet veure l'estat de la planta baix en aquestes dates (c.1868-1870) i atendre a les primeres modificacions realitzades a l'edifici durant la primera meitat del s.XIX; en especial les obres corresponents al període dels anys 50 (c.1852) del s.XIX. Destaca en primer terme, la redefinició de les obertures al carrer Ramelleres amb l'obertura d'una portella a la banda més septentrional de la façana per tal d'accedir a la capella d'aquell costat de l'edifici: núm. 147 del dibuix. També sembla que en aquest període s'obrí un nou accés amb la construcció d'una portalada amb arc rebaixat, que en aquest cas el que esdevindrà l'accés principal a l'edifici fins als nostres dies: núm. 115 del dibuix. Atribuïriem alhora la nova construcció del torn (traslladat després). Es mantingué, però l'accés original barroc: núm.141.

Quan a les obertures del costat més occidental destacarien les portes actualment cegades. El núm. 132 pel lloguer de les botigues privades encara en ús i els núm. 144 i 148 actualment tapiades.

Pel que fa l'organització interna, hom palesa la versatilitat del sistema de les dues naus amb envans. Destaca la presència de l'escala d'accés als nivells superiors<: 142

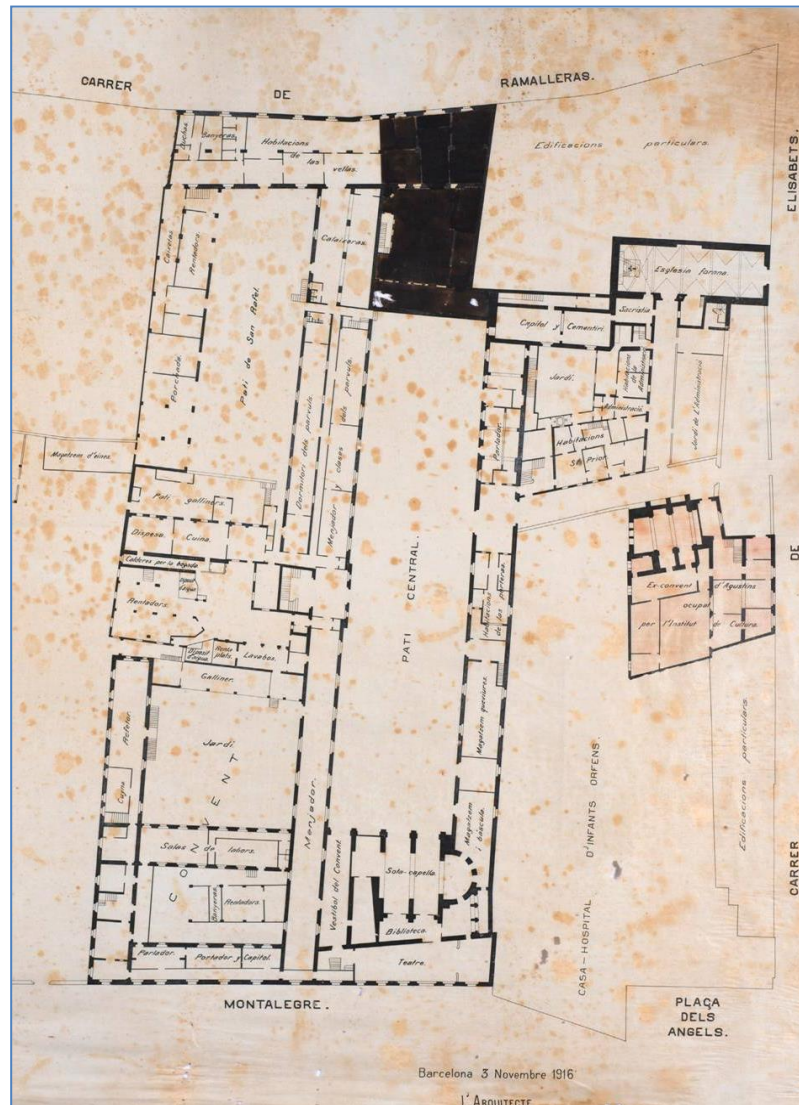
La planta baixa (c.1916)

Plànol de planta baixa de la Casa de la Misericòrdia aixecat per Antoni Falguera al 1916, on es mostra la ocupació de l'espai de l'edifici com a conseqüència del nou repartiment dels espais de la institució. AHCOAC.

Detallant el plànol -girat de la posició original en el dibuix-, es pot distingir el cegat de totes les portes d'accés des del carrer Ramelleres amb excepció del pas principal del costat més meridional, recordem que construït de nou a mitjan del segle XIX. També podem distingir com el torn ha estat desplaçat vers el sud per incloure'l en la nova organització dels espais interiors de l'edifici.

Pel que fa les obertures de la banda més occidental, aquestes segueix sent funcionals en aquest moments

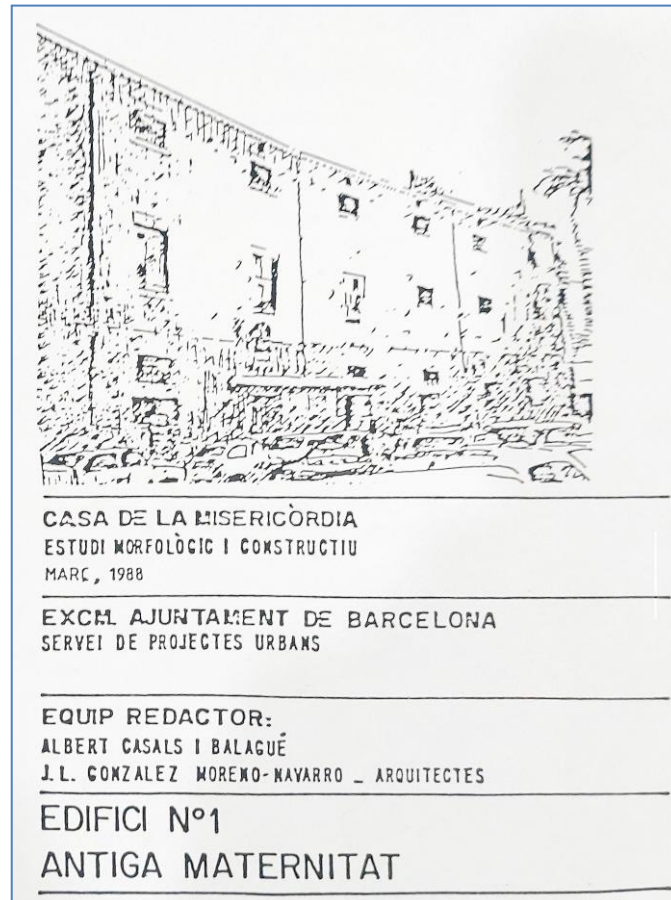
La planta baixa. 1988

Estudi morfològic i constructiu de la Casa de la Misericòrdia. 1998. AMDCV

La planta baixa de 1998 ja ens mostra la configuració dels accessos per la banda del carrer Ramelleres, però també les noves compartimentacions del nivell relacionades amb aquests passos, en una imatge de les primeries del segle XX. Destaquen en aquest sentit les dues portes centrals associades a l'espai segregat de botiga que encara es conserva actualment. En aquells moments les portes ja han estat reobertes però no ampliades, unes obres aquestes últimes que caldria situar cap el primer quart del segle XX, (c.1916).

Pel que fa les obertures de la banda més occidental, distingim la presència de nous passos així com el cegat d'altres.

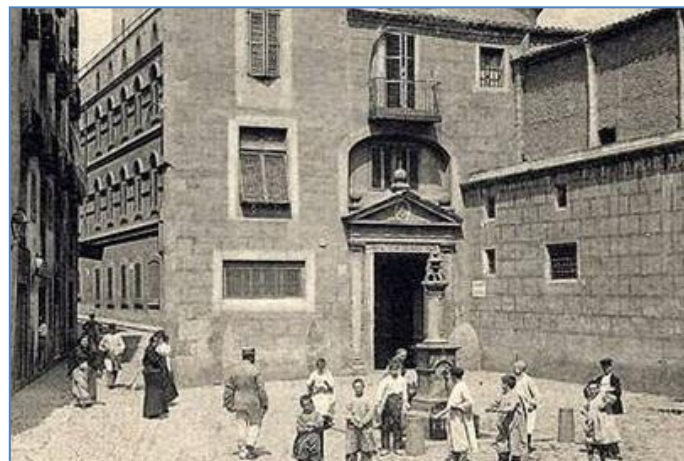
El torn, restaurat, es localitza en el mateix emplaçament de 1916

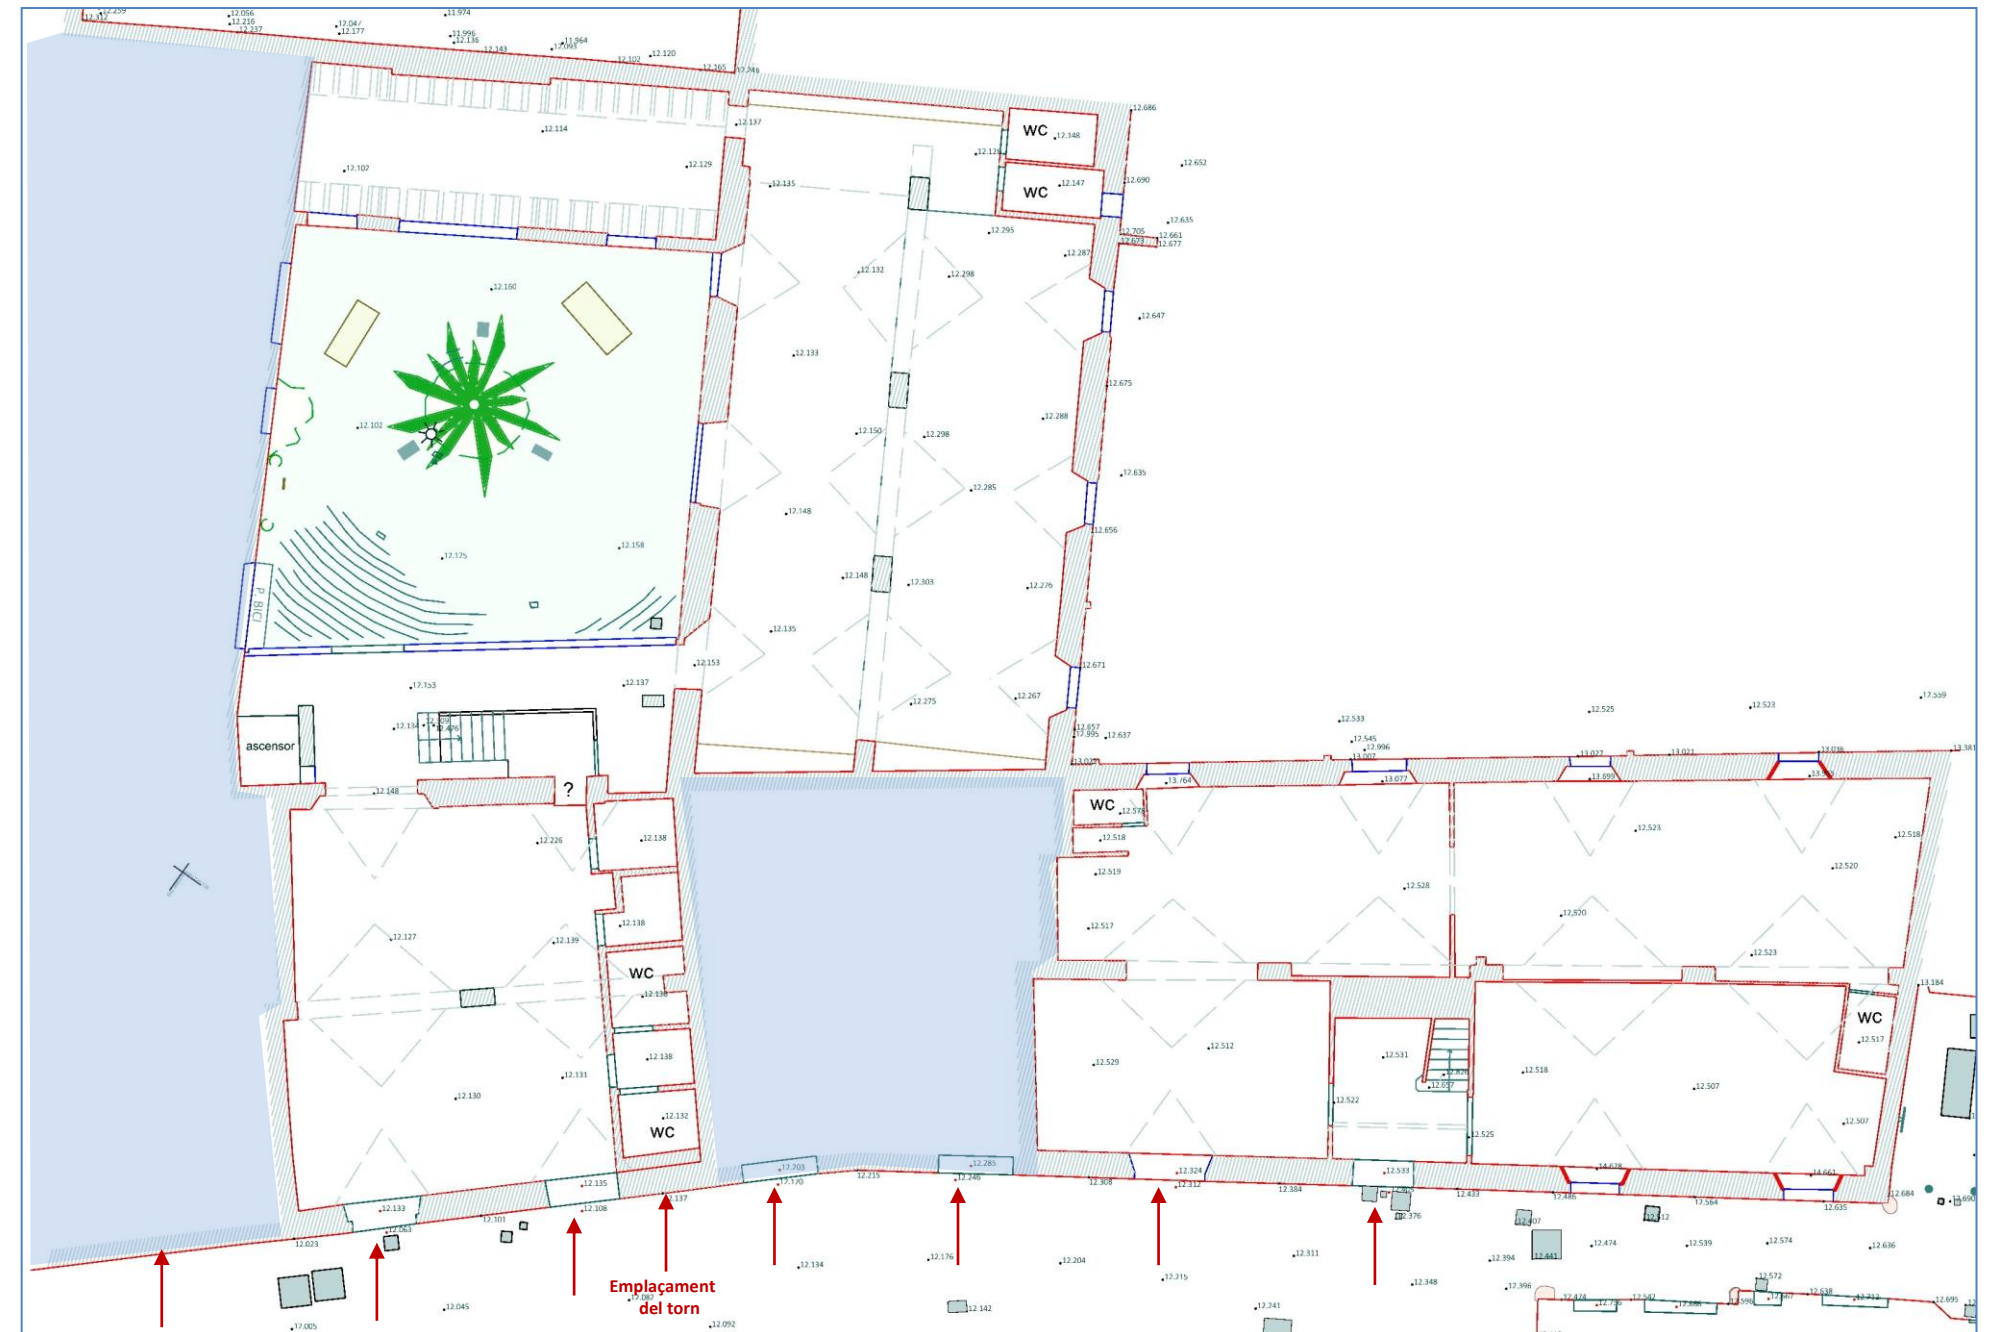
Pel que fa les obertures del costat occidental ja es mostren totalment cegades.

Porta reconstruïda en aquesta façana l'any 1999.
 Provenint de l'enderrocament de la casa dels Infants Orfes de la plaça dels Àngels.
 Substitueix altra porta gran, oberta entre 1830 i 1868

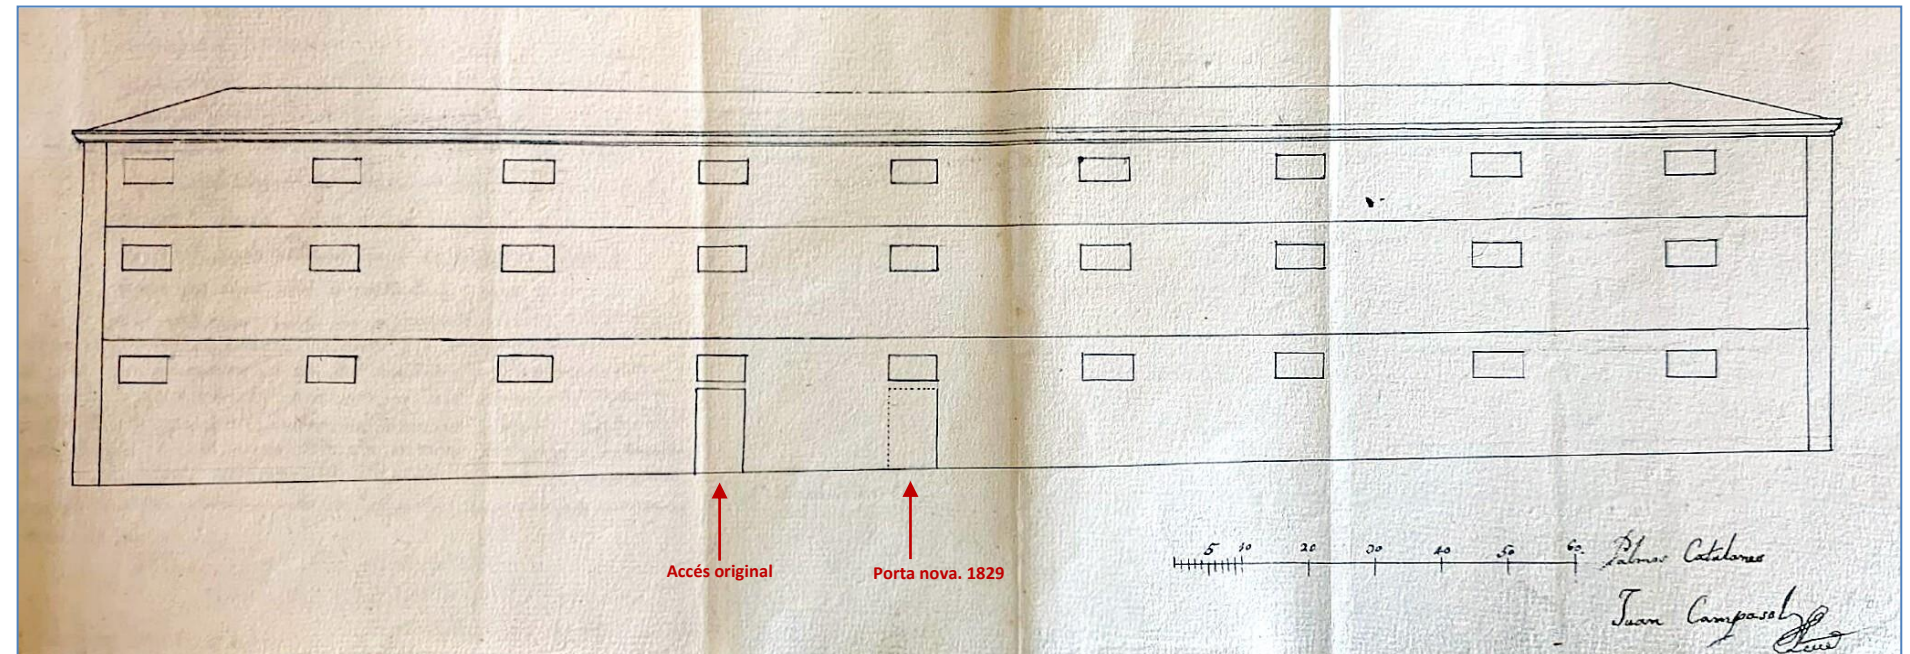
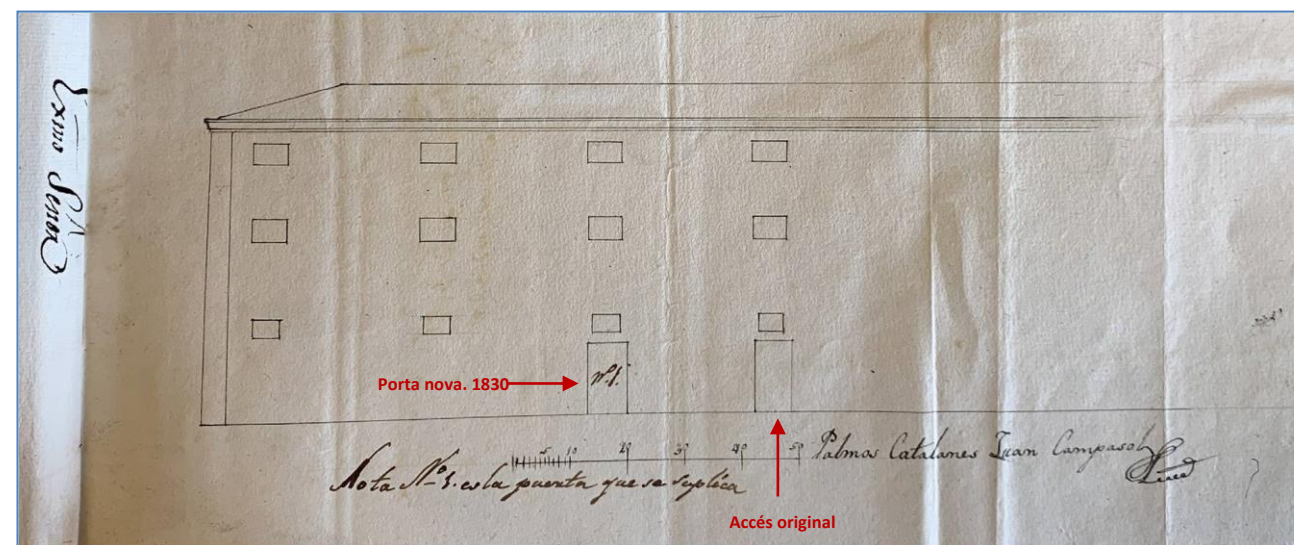
Façana Ramelleres. 1829-1831

- La façana original només disposava d'un únic accés des del carrer Ramelleres.
- No existia cap portalada. L'accés a l'interior només es realitzava per la porta que encara avui dia i ampliada -com veurem més endavant- mostra l'escut del bisbe, el comitent de l'obra.
- Totes les finestres del primer pis tenien la mateixa alçada. No com succeeix en la actualitat.
- No es dibuixa cap torn
- Es concreta la construcció de tres portes a la planta baixa en aquests tres anys i que malgrat les reformes encara es conserven

Alçats de la façana del carrer Ramelleres que apareixen en el permisos per a fer portes noves dels anys 1829 a dalt, 1830 esquerra, 1831 dreta. Obreria. AHCB

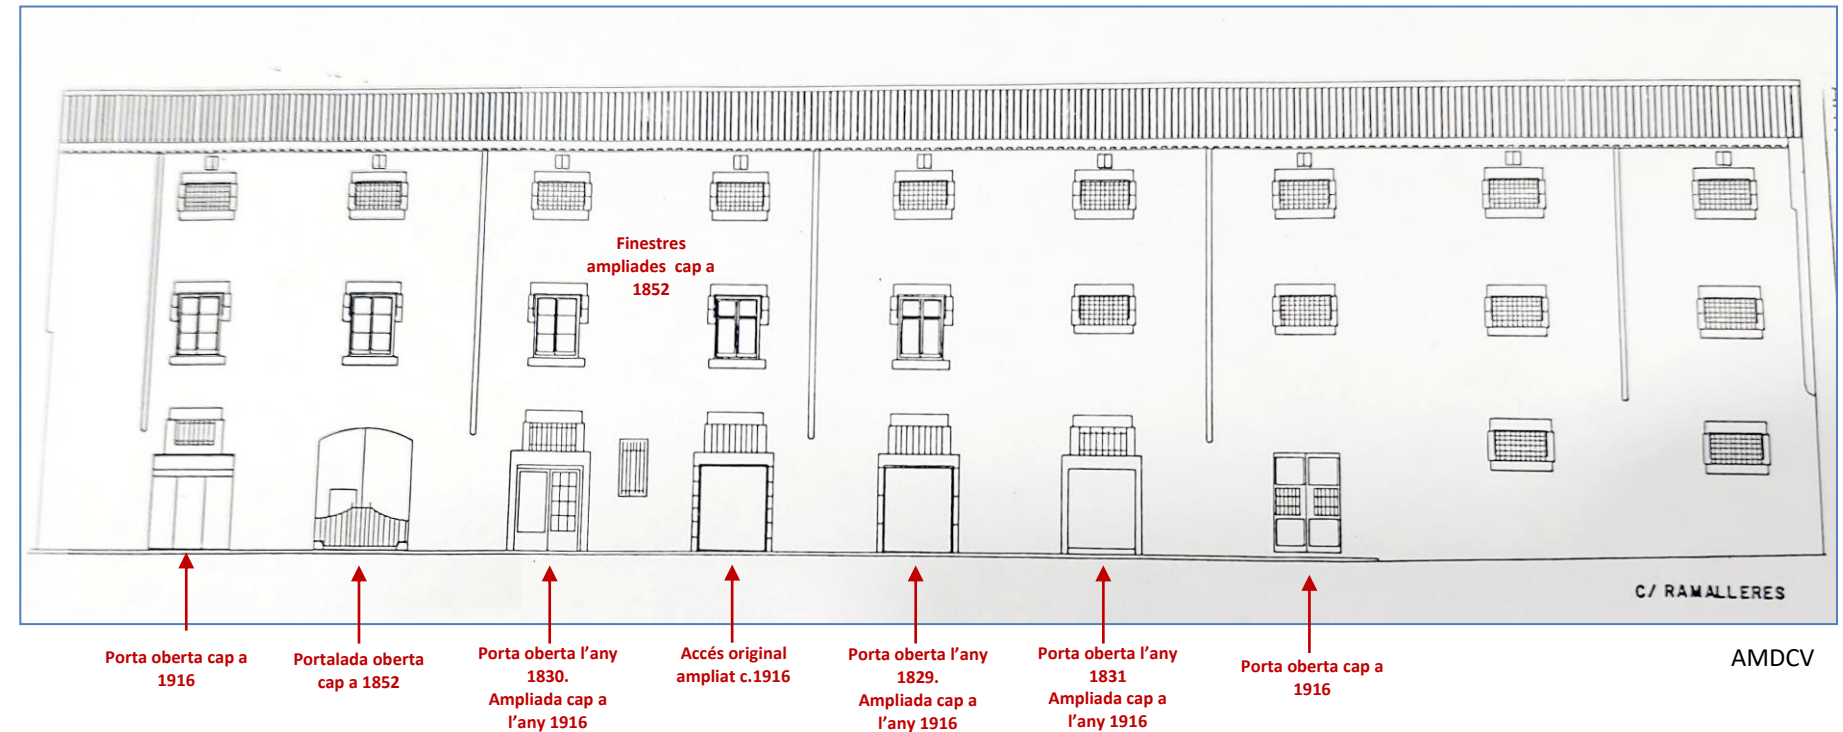
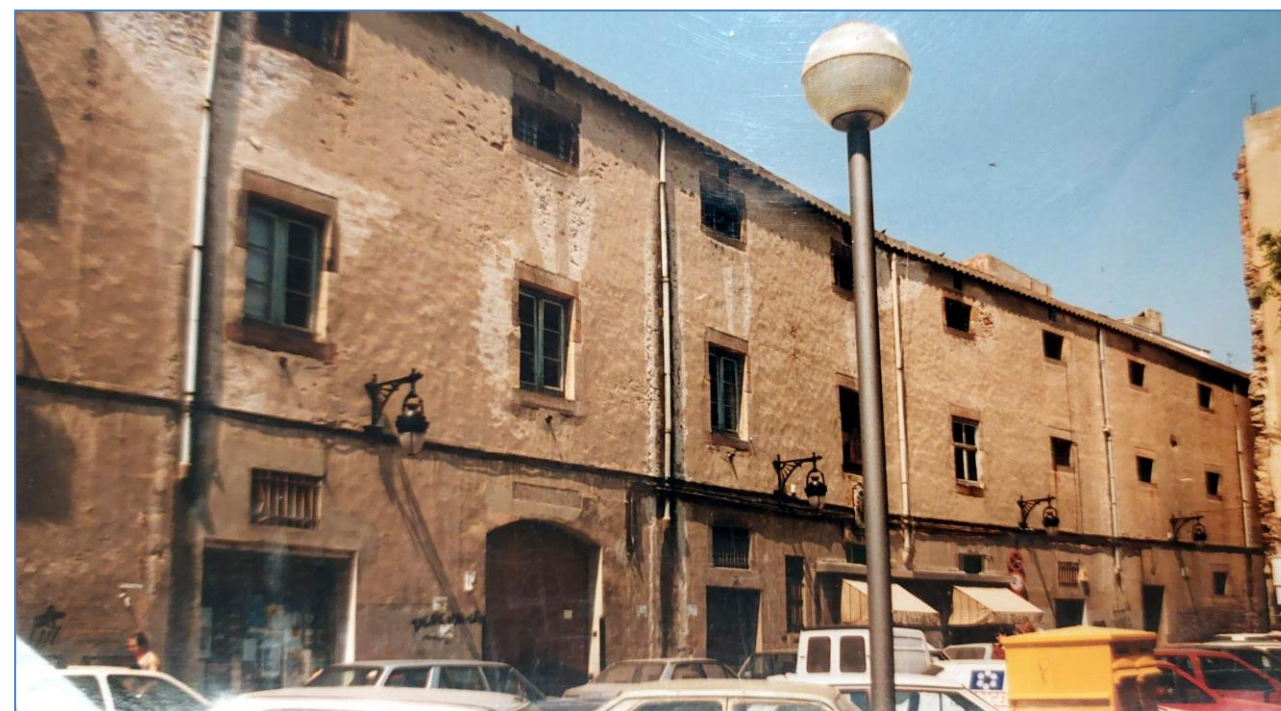
Façana Ramelleres. 1988

L'alçat realitzat l'any 1988 ens mostra una façana força dissemblant de la reflecteixen els gràfics de la plana anterior. Així, mentre les obertures del segon nivell es mostren pràcticament idèntiques als plànols del s.XIX, la resta de les obertures del nivells de planta baixa i primer pis si que presenten importants modificacions. A la planta baixa podem observar la presència d'una portalada, inexistent al 1829, definida per una arc rebaixat. També podem distingir les tres obertures d'aquell moment però que han estat ampliades i altres dues "noves" portes als extrems. D'acord amb les informacions que disposem, les ampliacions de les portes del s.XIX mostren un acabat petri a les llindes que portaria la seva refeta vers unes cronologies del primer quart del segle XX; optant per una data al voltant de 1916.

Més reculada és la datació de la portalada amb el seu arc rebaixat –que no és l'actual portalada neoclàssica-, ja que ens apareix a planta cap a 1868. D'aquest fet s'infereix la seva realització entre 1830 i 1868, optant per una data de pels volts de 1852 com a probable per a la construcció d'aquesta desapareguda porta. Es també en aquest entorn de 1852 on situem l'ampliació de les 5 finestres del primer pis.

Quan a les dues portes extremes, l'absència de muntants i llindes lítiques ens porta a un moment més avançat de l'actuació, de manera versemblant a l'entorn del primer quart del segle XX; amb una data com a 1916 com a referència.

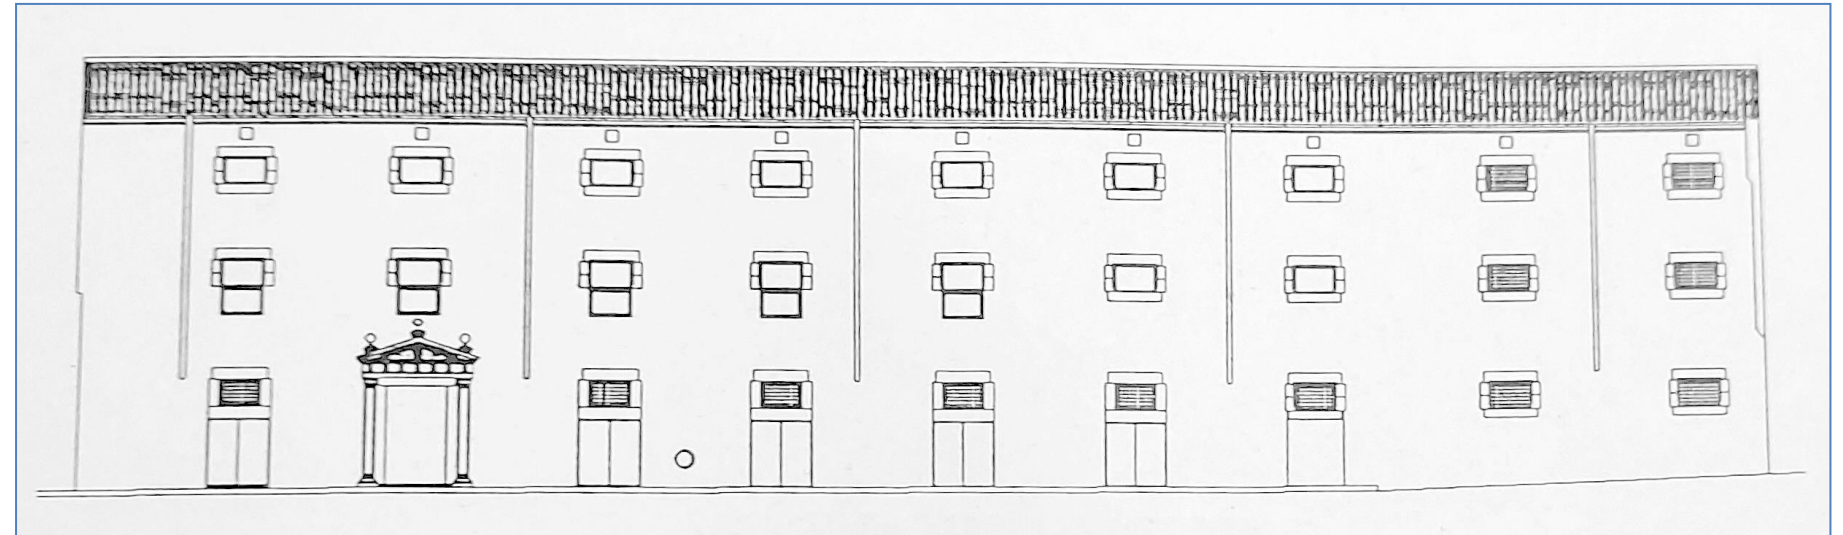
Façana Ramelleres. 1999

Altrament es decidí cegà una de les finestres situada per sobre del torn que havia estat oberta cap a 1916.

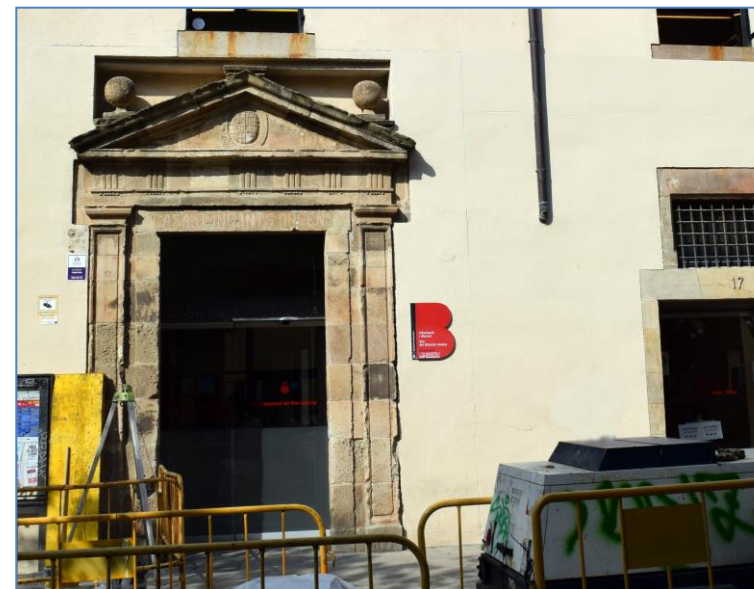
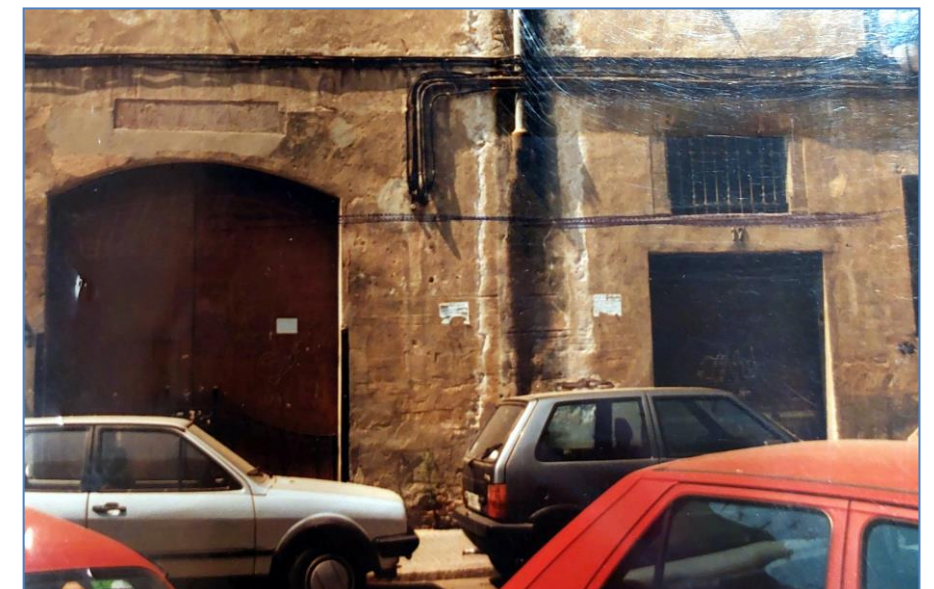
La transformació d'una part de l'edifici en seu de diferents dependències del districte de Ciutat Vella porta afegida una important remodelació dels seus interiors, però també, òbviament de la seva façana principal al carrer Ramelleres. A més del canvi de la coberta i de la realització d'un nou revestiment per a tota la façana, la intervenció més assenyalada fou la eliminació de l'antiga portalada del segle XIX i la seva substitució per una porta pètria neoclàssica. Aquesta havia estat rescatada -manera de parlar- dels enderrocaments de zones de la Casa dels Infants Orfes per a la singular ampliació de la plaça del Àngels i s'optà per la seva reinstal·lació a les noves dependències del districte.

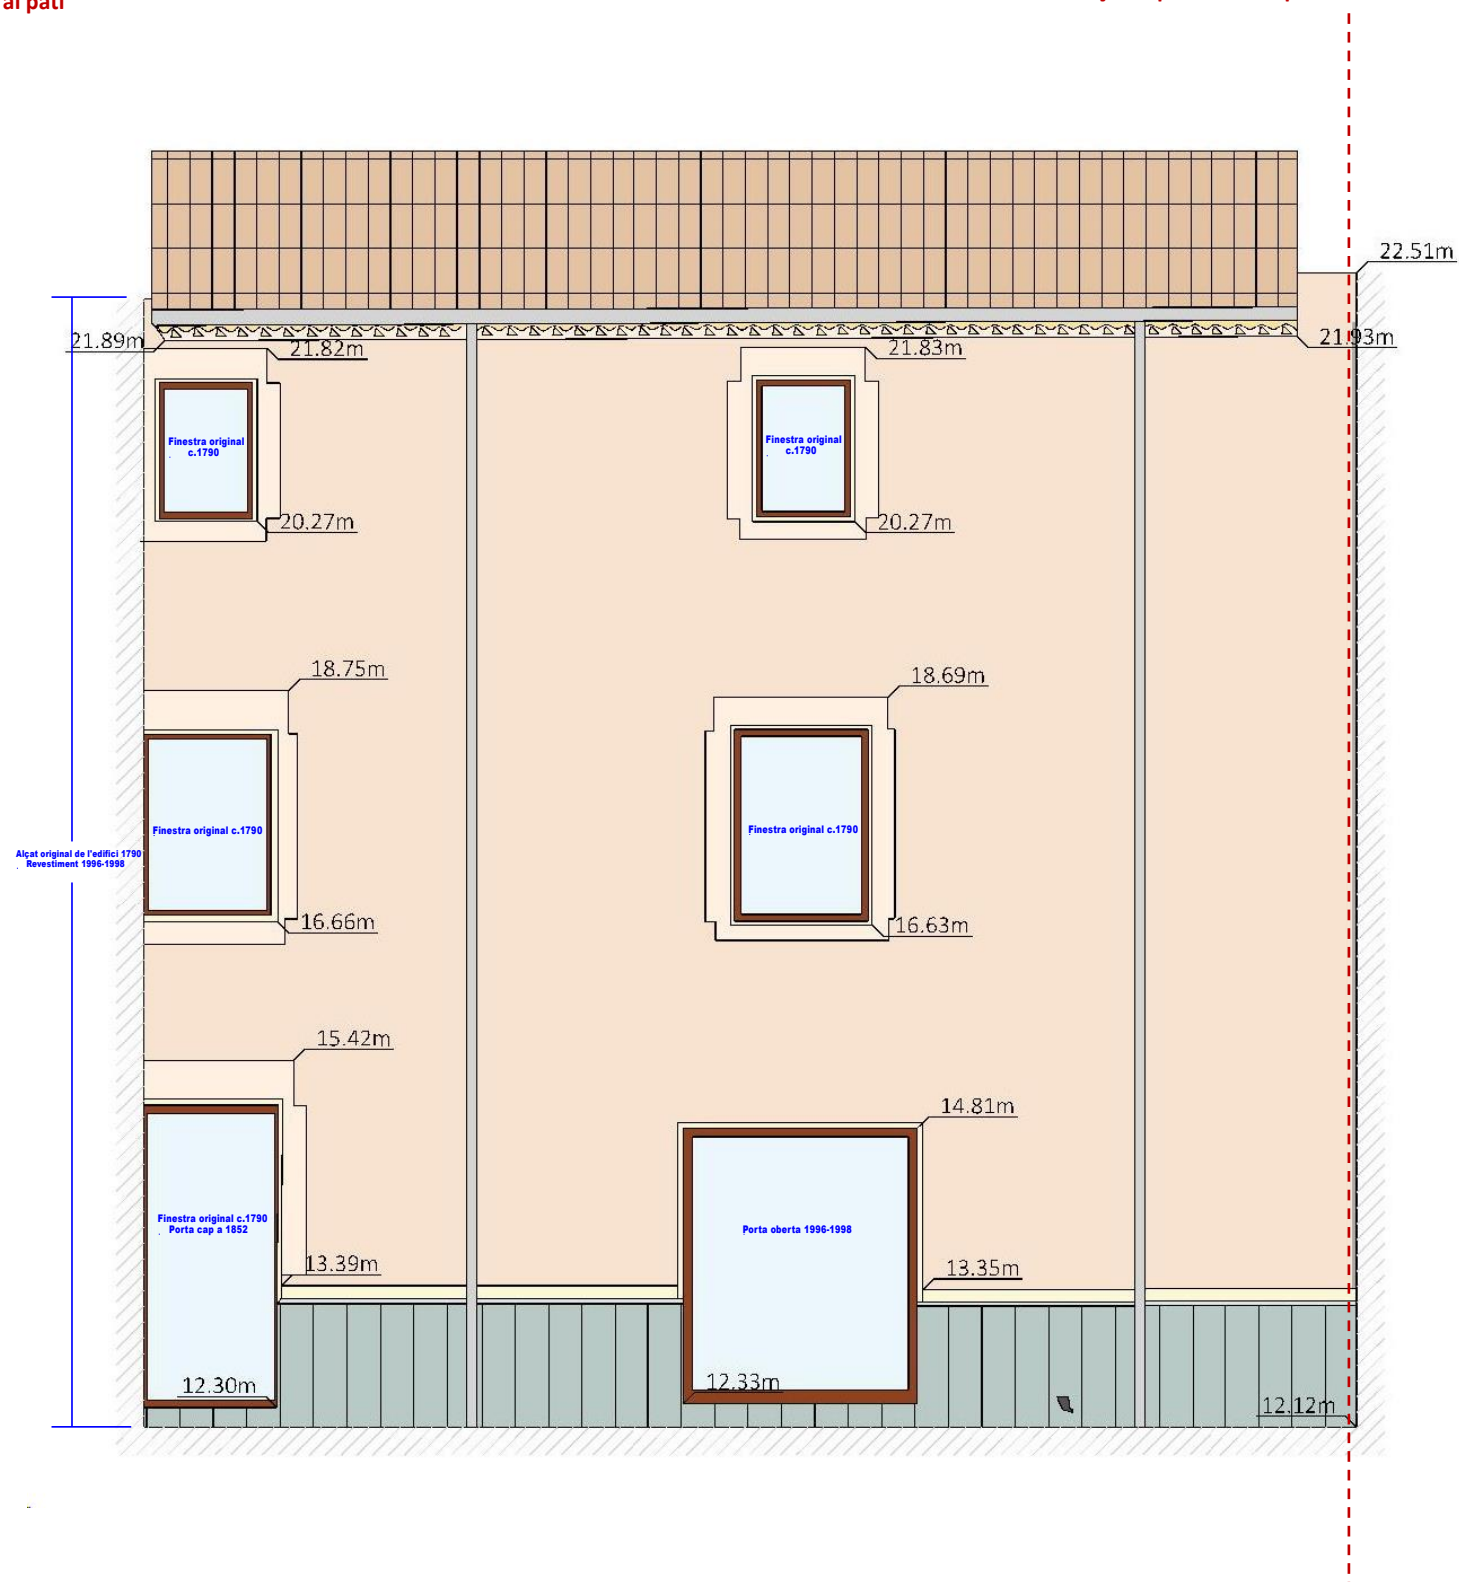
Límit actual de la façana que s'obre al pati

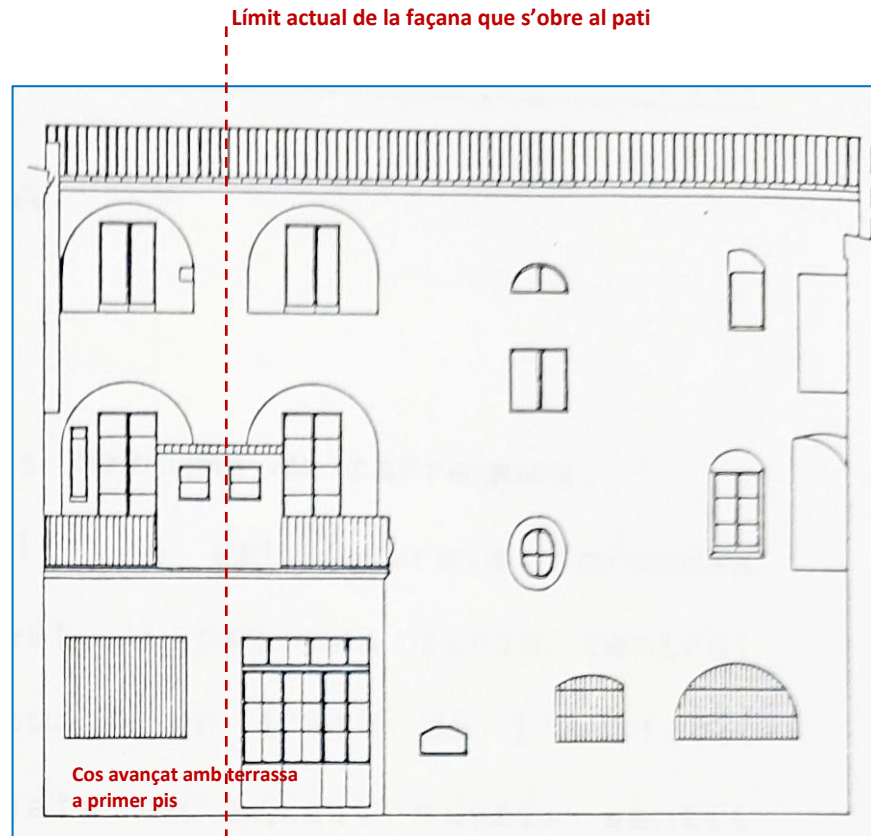
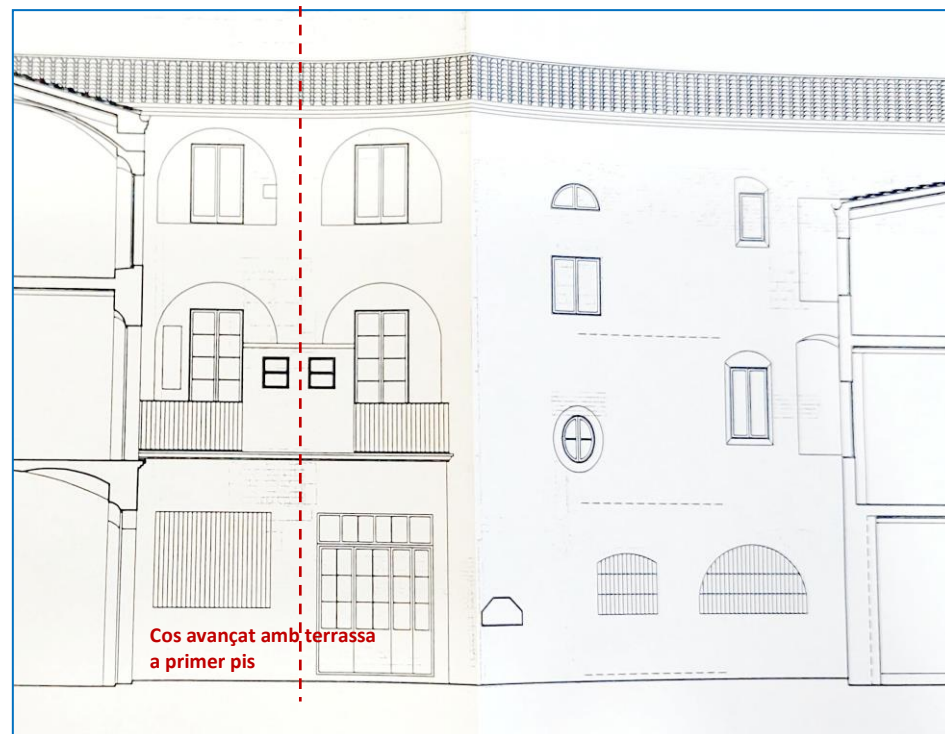
Front construït pels volts de 1850. Totes les obertures tenen refaccions contemporànies o són directament noves, 1996-1998,
