BIMSA, Barcelona d'Infraestructures Municipals

Barcelona, Juliol de 2023

ESTUDI HISTÒRICO-ARQUITECTÒNIC DE LA FINCA DEL CARRER RAMELLERES, NÚM. 17-17 BIS (BARCELONA)

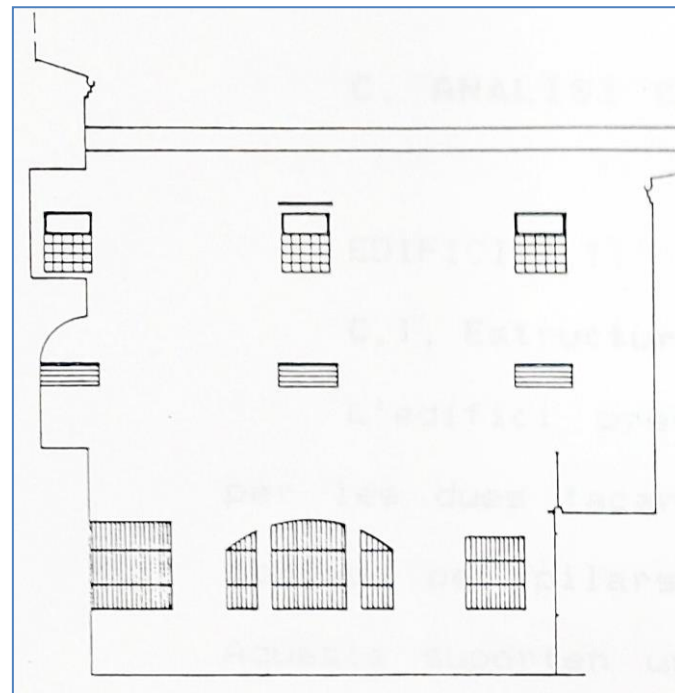
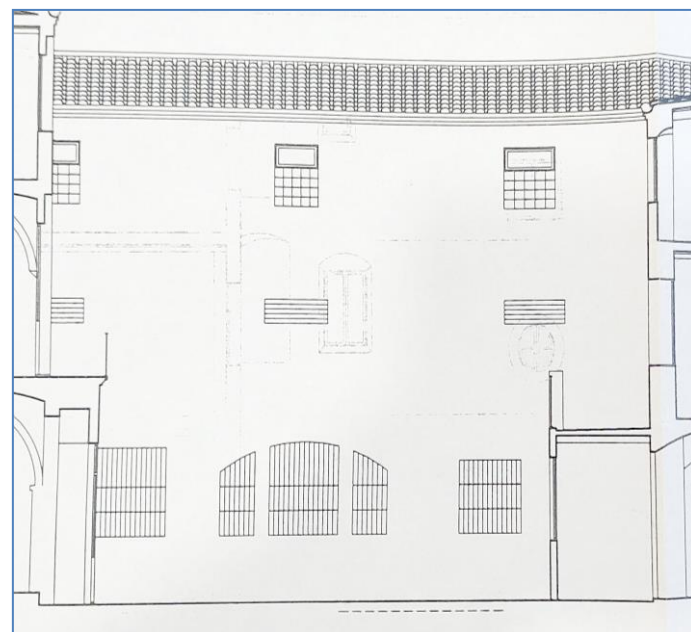
Front construït durant les primeries del segle XIX. Totes les obertures tenen refaccions contemporànies o són directament noves. L'edifici fou remuntat en un nivell d'alçat nou (1996-1998)

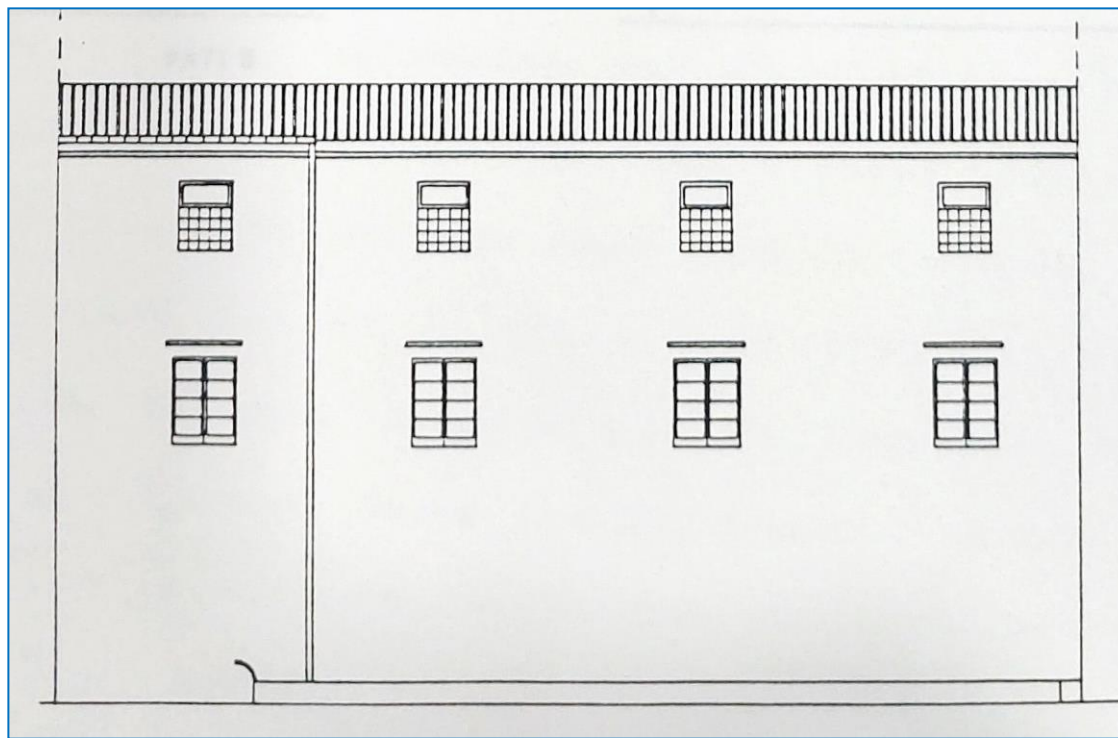
c.1988

Front construït durant les primeries del segle XIX. Les obertures de p.1 i p2. tenen refaccions contemporànies. L'edifici fou remuntat en un nivell d'alçat nou (1996-1998). El pòrtic d'arcs de la planta baixa ja estava cegat (menys una obertura, al 1868). El seu tancament definitiu es degué de produir vers final del segle XIX principi del segle XX

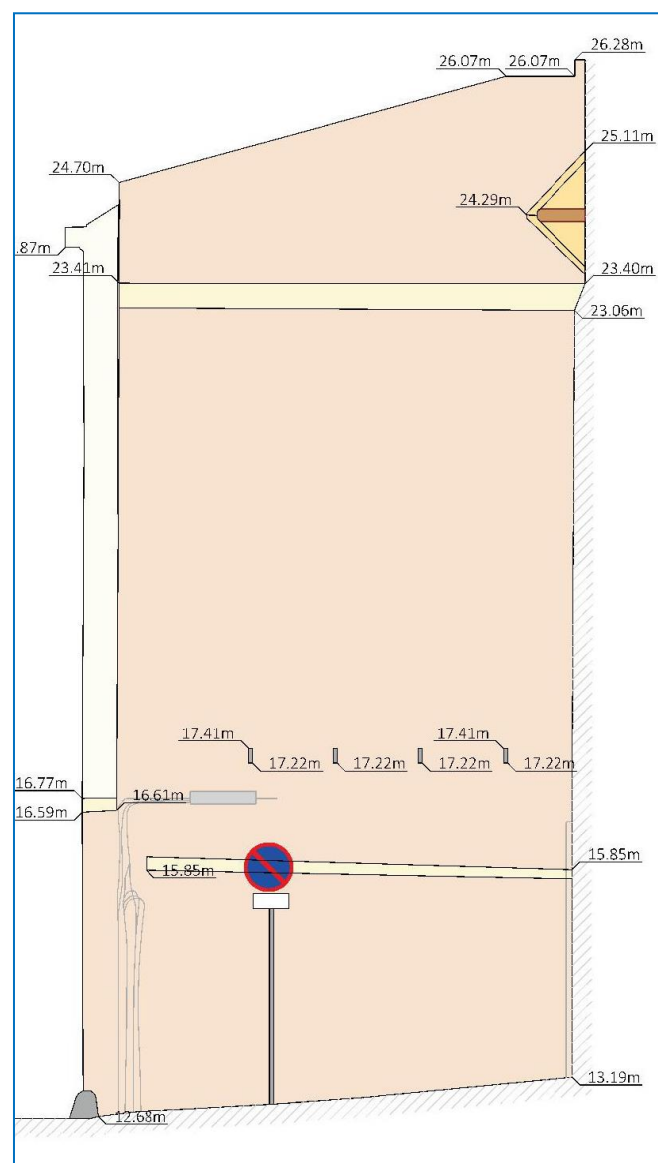
c.2023

L'actual imatge de la mitgera septentrional de l'edifici és el resultat d'actuacions històriques associades a la regulació del front al carrer Ramelleres; de manera versemblant com a resultat de la seva poca amplada en aquest tram. Efectivament, en el plànols del mitjan segle XIX (dreta, dalt de la plana), podem veure com l'alineació entre la nostra finca al amb i la propietat veïna dels costat nord era lineal, sense cap tipus de calaix o angle entre ambdues propietats

L'angle de l'edifici que veiem avui dia es resultat és resultat de l'enderrocament a principi del segle XX de les cases d'aquella banda del carrer (veieu parcel·lari i detall de l'any 1988) realitzades vers les primeries del segle XX (c.1905-1907)

Aquesta fesomia urbana, amb la façana endarrerida respecte de la línia històrica del carrer és a la que s'adaptarà la nova Universitat de Geografia i Història que s'inaugurarà (després de molts endarreriments) l'any 2006.

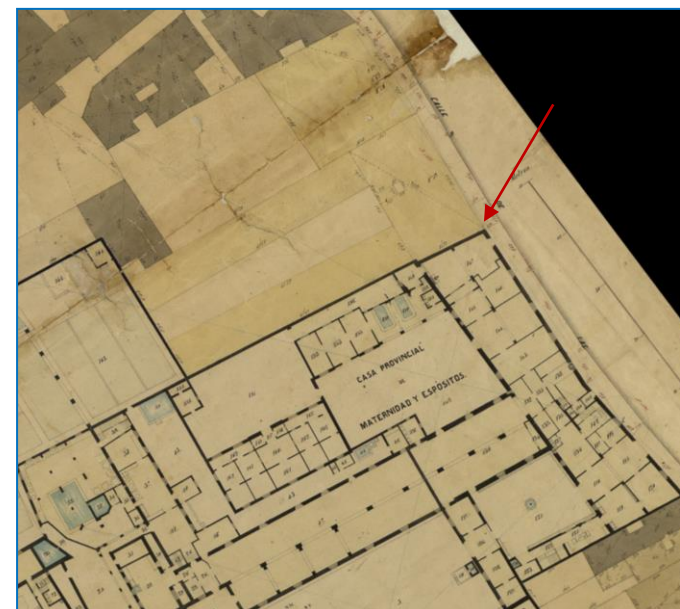
Detall d'aquesta zona de la Casa de la Misericòrdia de pels volts de 1868. "Quarteró" núm. 55 del conegut aixecament d'en Garriga i Roca. AHCB.

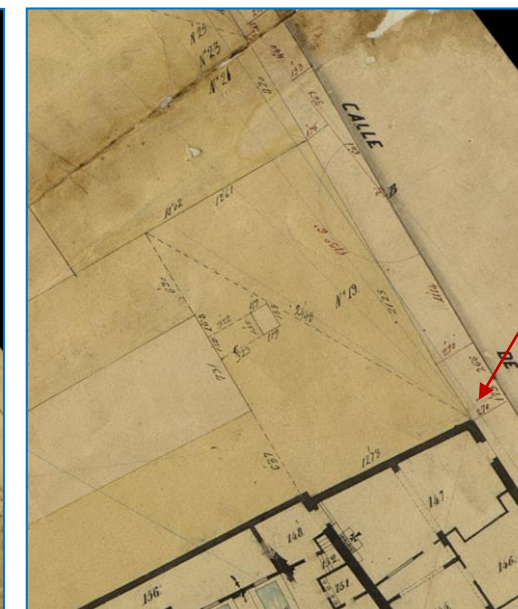
Detall amb indicació de la zona de contacte d'ambdues façanes. Notem l'absència de cap tipus d'angle entre els dos fronts construïts

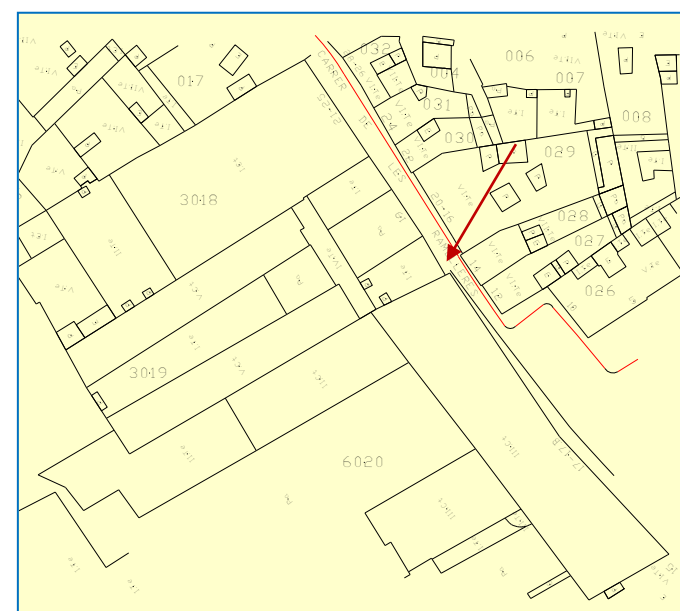
Detall del parcel·lari de l'any 1988 (abans de la construcció de la universitat) on ja podem veure les façanes endarrerides aquesta zona de contacte entre ambdós edificis.

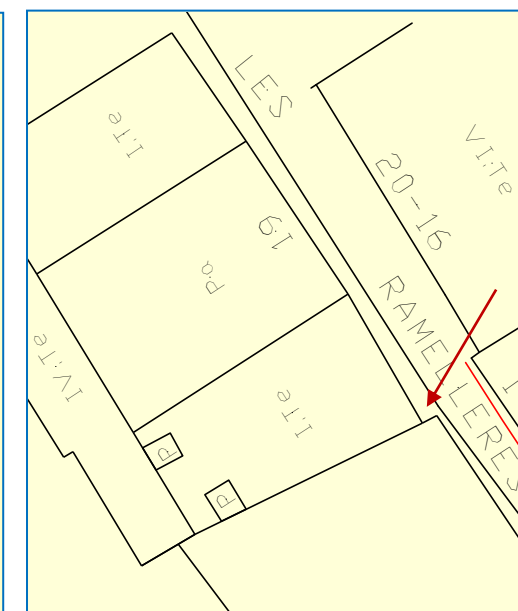
Detall del parcel·lari de l'any 1988 (abans de la construcció de la universitat). S'indica la zona de la mitgera
