ESTAT ACTUAL

PROPOSTA

PROPOSTA PAVIMENT

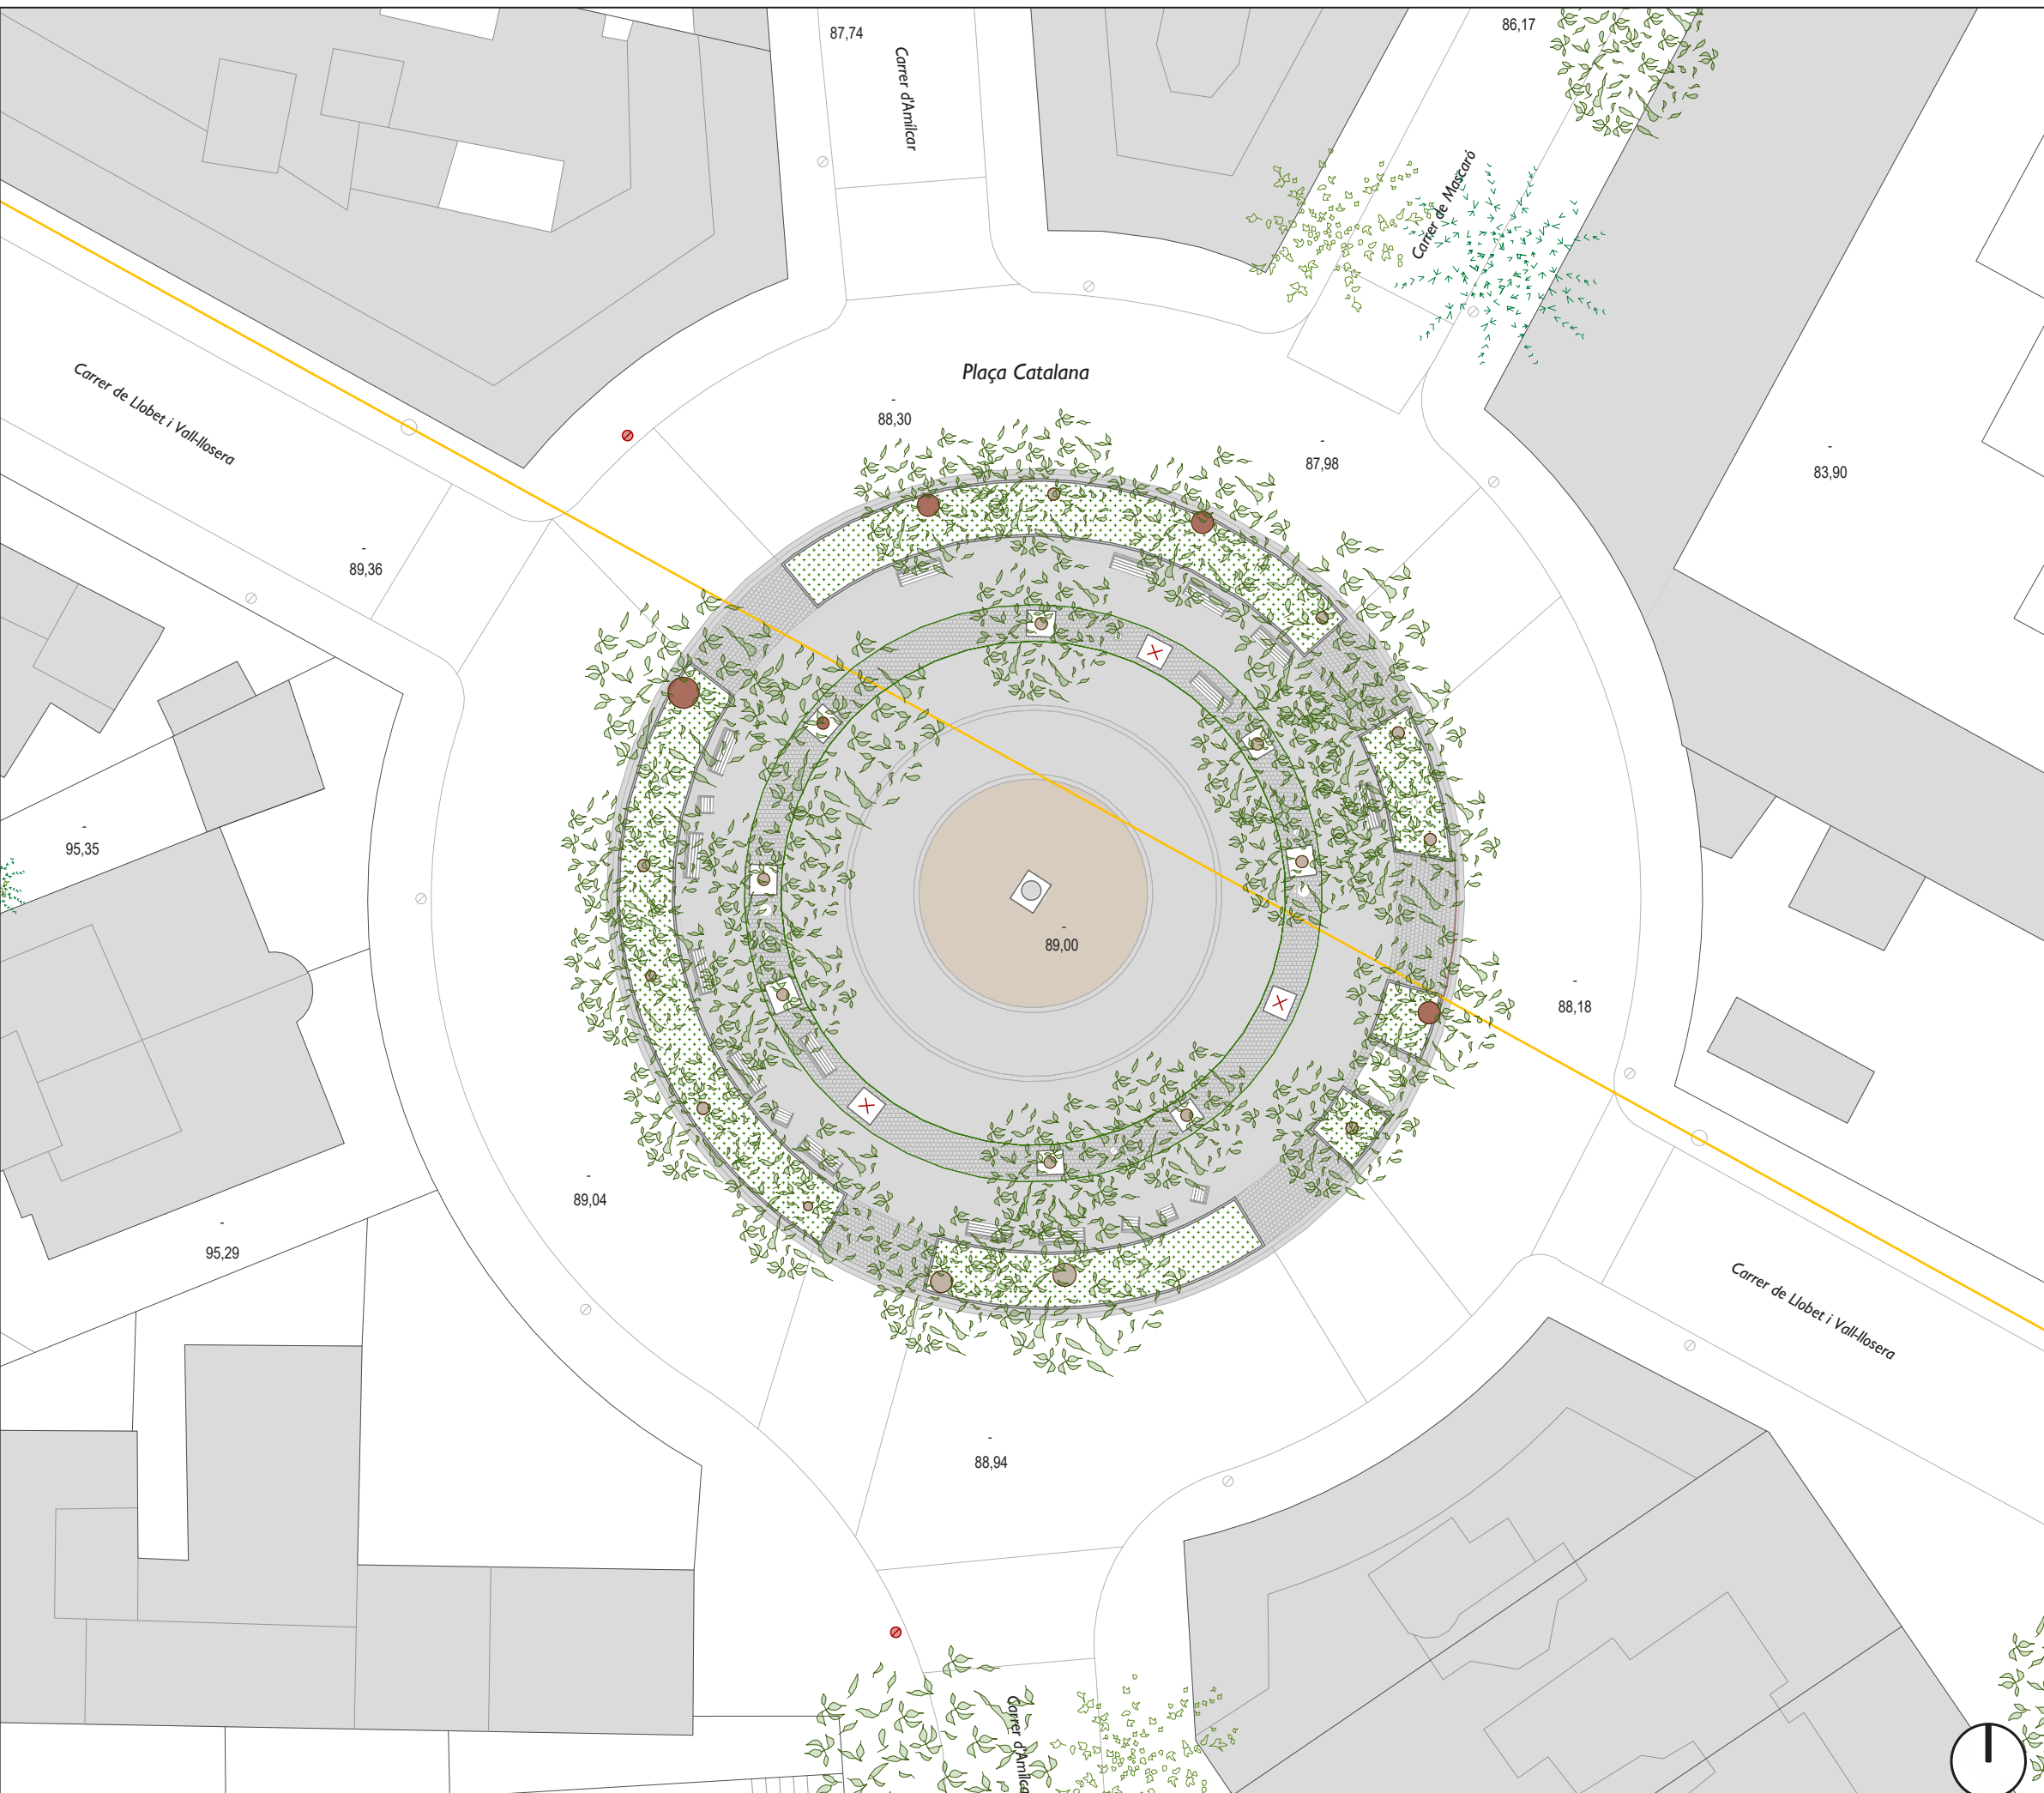
- Recull d'elements:
 - Arbres:
- Bancs: 15
 Cadires: 5
 Escocells: 11
 Papereres: 2
 Fanals: 4
- Plaça: 8 u.
 Jardineres: 15 u.

- Paviment actual de llamborda
- Paviment actual de formigó
- Paviment actual plataforma font
- Jardineres
- Cablejat aèri
- Arbrat actual (plataners)
- Escocells buits
- Arbres afectats
- Cadires actuals
- Bancs actuals
- Fanals afectats

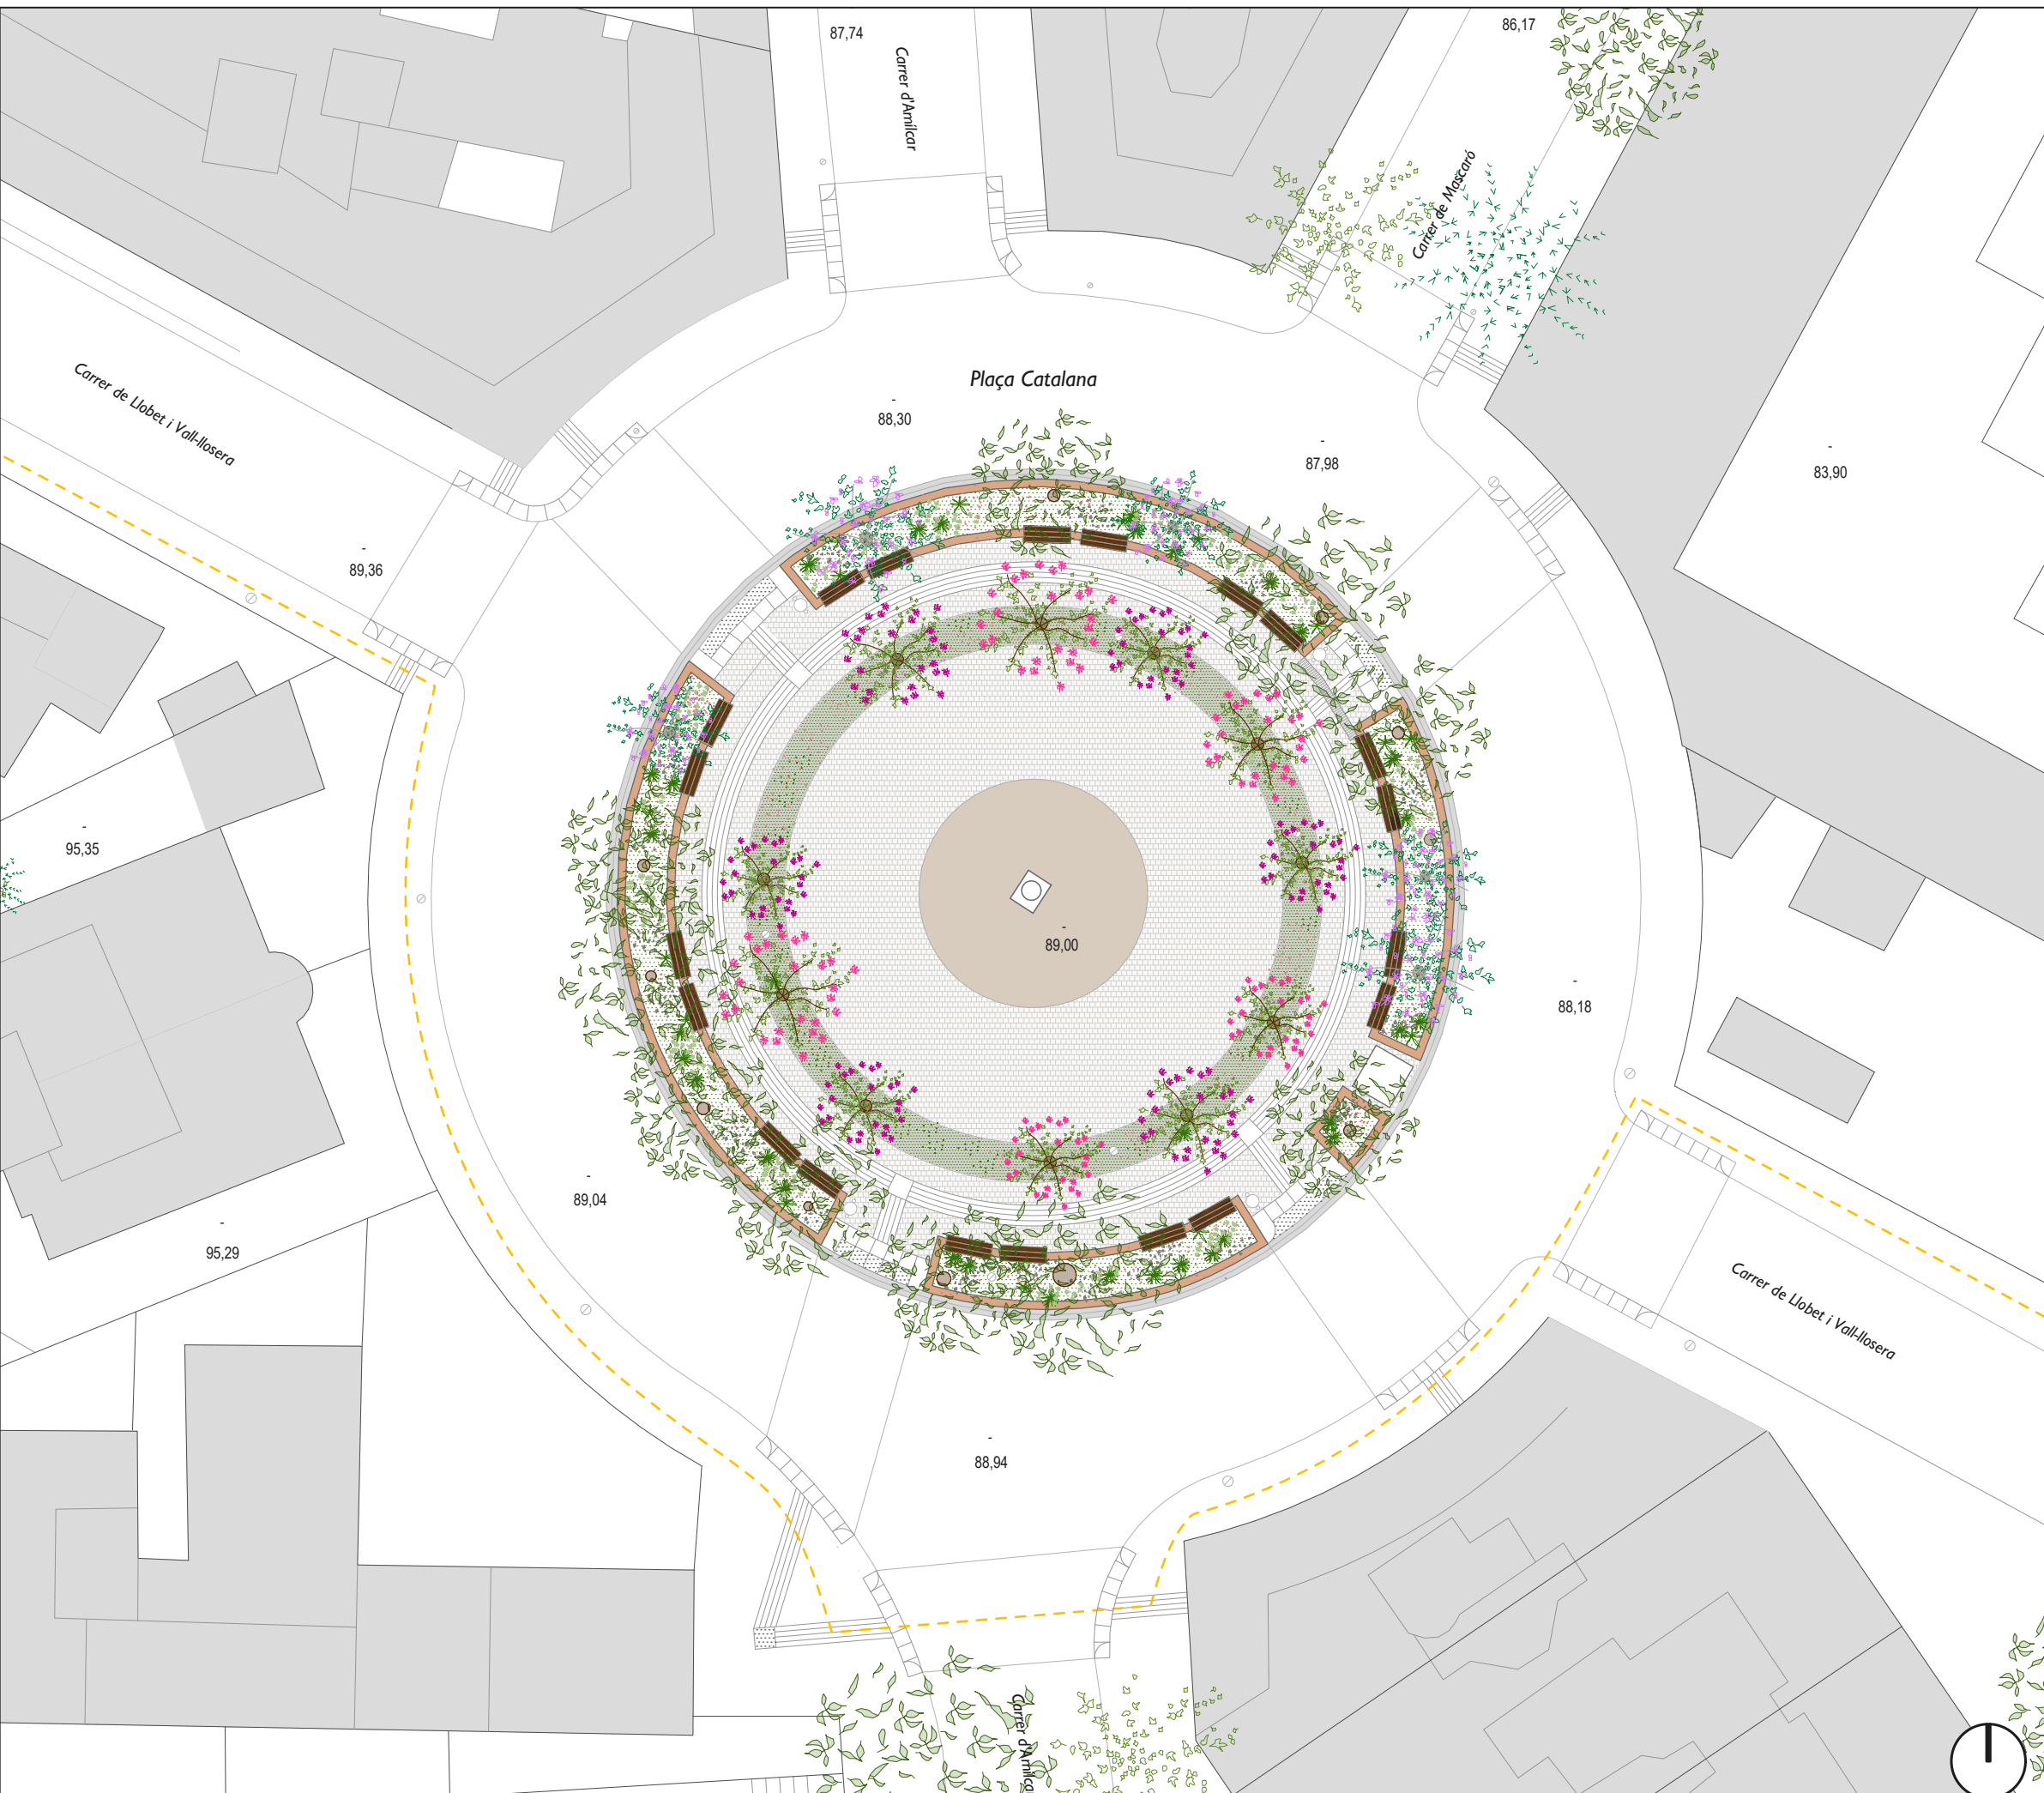
- Àrea d'afectació = 828 m²
- Recull d'elements:
 - Bancs: 20
 - Escocells: 11
 - Papereres: 4
 - Fanals: 4
- Arbres:
 - Plaça: 11 u. (nous)
 - Jardineres: 10 u. (actuals)
 - 5 u. (nous)

- Paviment nou de llamborda
- Paviment nou de llamborda amb junta de 4 cm per tal de fer creixer vegetació
- Paviment actual plataforma font
- Noves jardineres
- Vegetació jardineres
- Paviment tàctil
- Cablejat soterrat
- Arbrat nou (Cercis Siliquastrum)
- Bancs nous (Escofet)
- Guais nous amb paviment tàctil

Paviment nou de llamborda Breinco - Terrana Light (24x16x5 cm)
		Mur de contenció amb jardineres on col·locarem els bancs a sobre (tipus: Ab Lite Stones)
		Tipus d'arbre: Cercis Siliquastrum (Arbre de l'amor)
		Tipus de bancs: Escofet (tipus: LONGO)

Proposem fer una continuació del nou paviment en tota la plaça, en els trams de vegetació farem una junta de 4cm, per crear una transició de la zona de circulació amb la zona més verda.

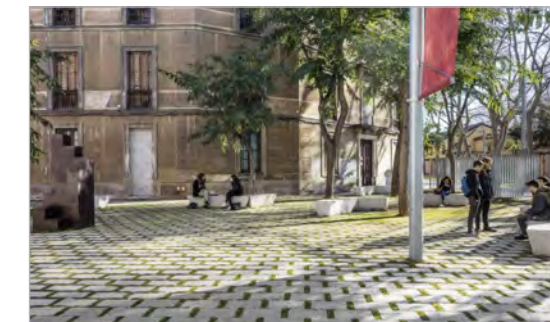
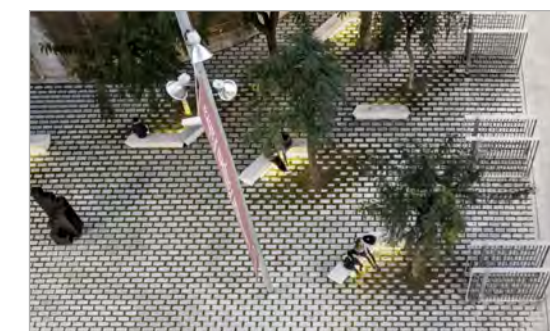
Accés al parc d'Investigació de la Universitat Pompeu Fabra

Arquitectes: miba arquitectes

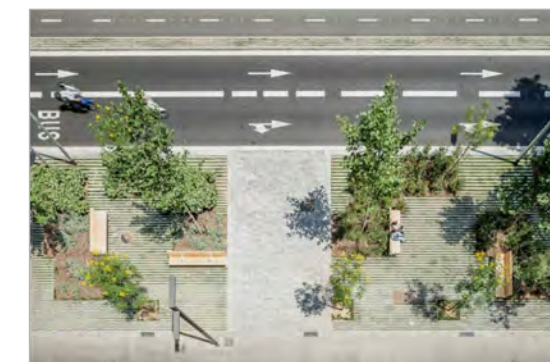
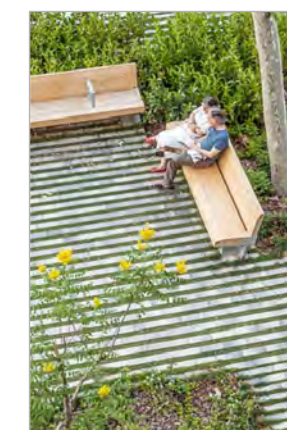
Remodelació del Passeig de Sant Joan

Arquitectes: Lola Domènech i Oliva
