**AUDITORIA ESTAT DE MANTENIMENT I CONSERVACIÓ DELS SISTEMES  
INSTAL·LATS DE PROTECCIÓ ANTICAIGUDES EN ELS CENTRES DE  
TREBALL I ESPAIS VERDS DE L'INSTITUT MUNICIPAL DE PARCS I  
JARDINS DE BARCELONA**

**EXPEDIENT 24/0160**

**NOVEMBRE 2024**

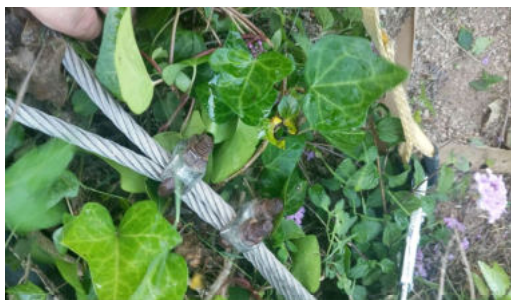
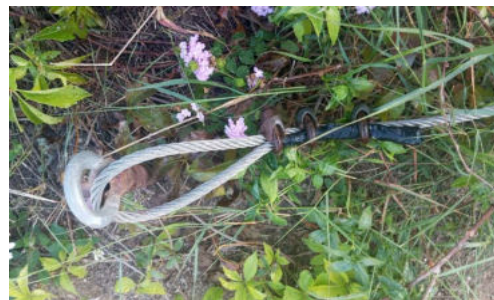
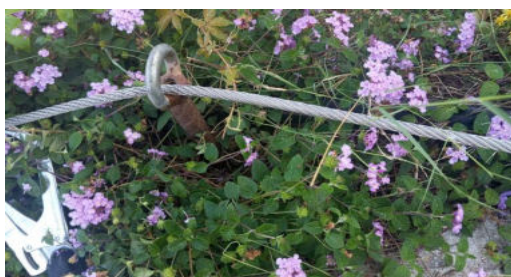
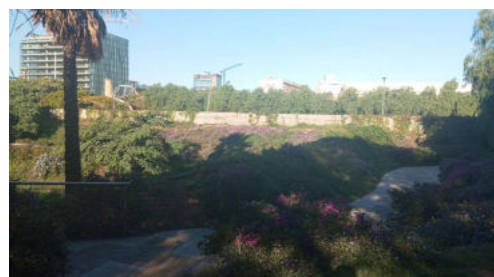
Linea de vida 2

- ☐ El sistema inspeccionat és correcte.
- ☐ El sistema inspeccionat és correcte, però manca el certificat de revisió anual.
- ☒ El sistema inspeccionat no es correcte per obsolet o per degradació important i s'ha de reparar o substituir.
- ☐ No es troba o no existeix la instal·lació.

La línea de vida presenta bastante oxidación en los anclajes y lo que la hace peligrosa para su uso es su falta de tensión.

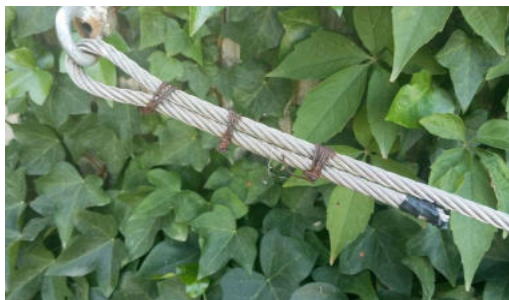
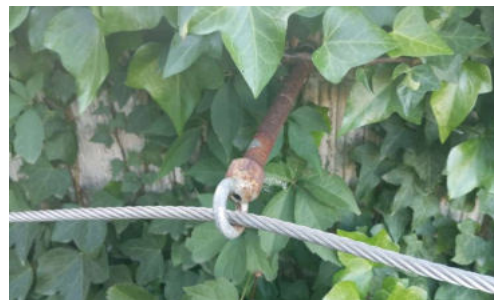
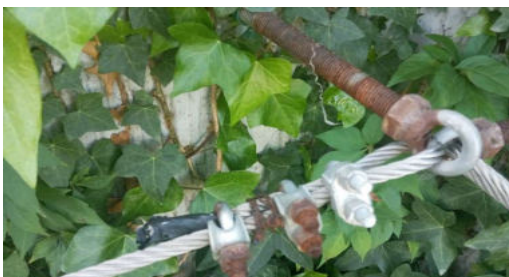
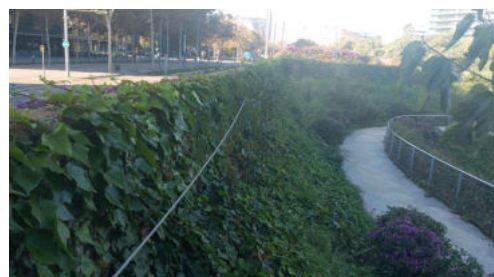
Linea de vida 3

- ☐ El sistema inspeccionat és correcte.
- ☐ El sistema inspeccionat és correcte, però manca el certificat de revisió anual.
- ☒ El sistema inspeccionat no es correcte per obsolet o per degradació important i s'ha de reparar o substituir.
- ☐ No es troba o no existeix la instal·lació.

La línea de vida presenta bastante oxidación en los anclajes y lo que la hace peligrosa para su uso es su falta de tensión.

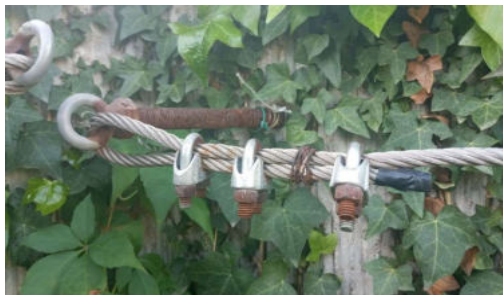
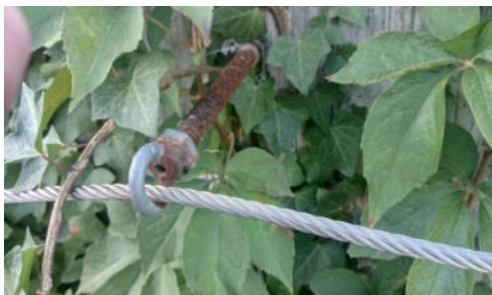
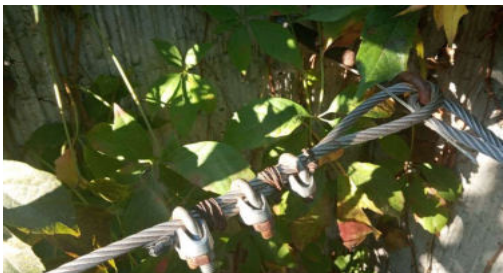
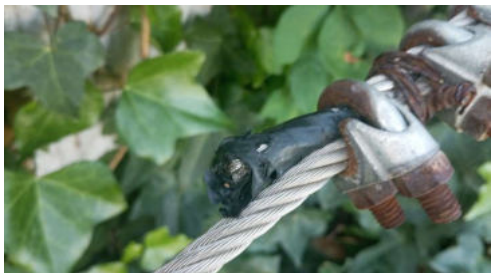
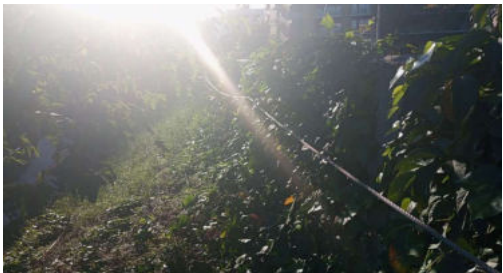
Linea de vida 4

- ☐ El sistema inspeccionat és correcte.
- ☐ El sistema inspeccionat és correcte, però manca el certificat de revisió anual.
- ☒ El sistema inspeccionat no es correcte per obsolet o per degradació important i s'ha de reparar o substituir.
- ☐ No es troba o no existeix la instal·lació.

La línea de vida presenta bastante oxidacion en los anclajes y lo que la hace peligrosa para su uso es su falta de tension.

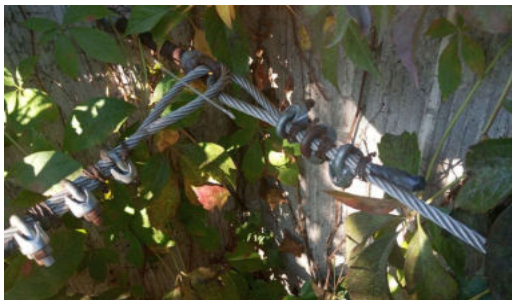
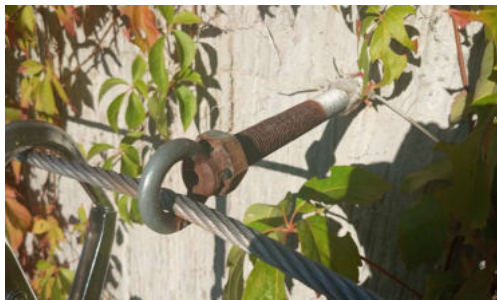
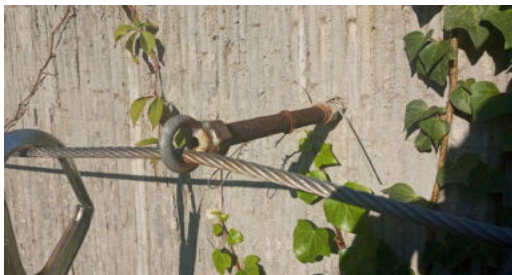
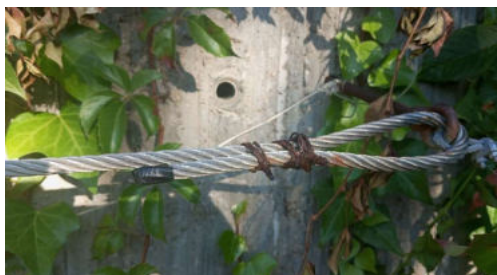
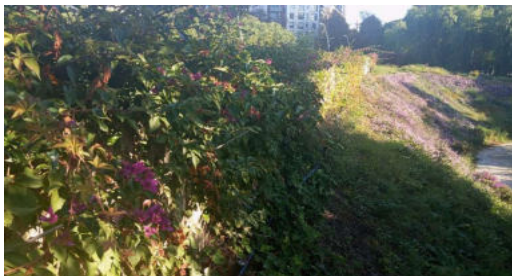
Linea de vida 5

- ☐ El sistema inspeccionat és correcte.
- ☒ El sistema inspeccionat és correcte, però manca el certificat de revisió anual.
- ☐ El sistema inspeccionat no es correcte per obsolet o per degradació important i s'ha de reparar o substituir.
- ☐ No es troba o no existeix la instal·lació.

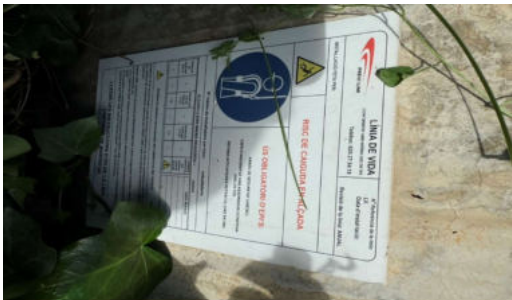
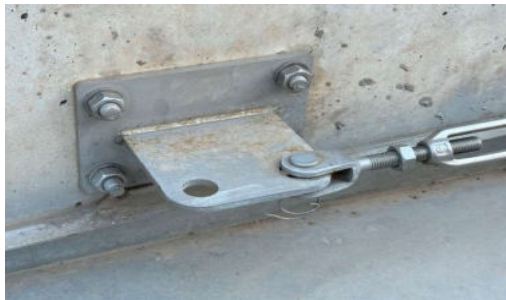
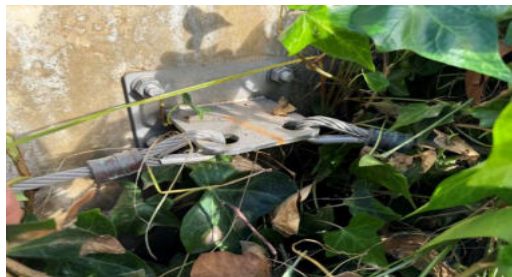
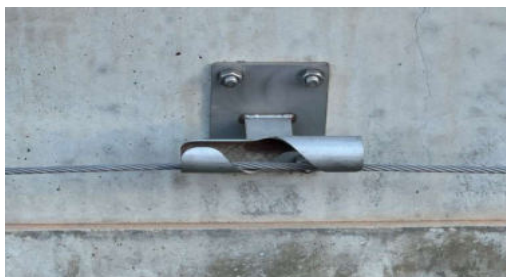
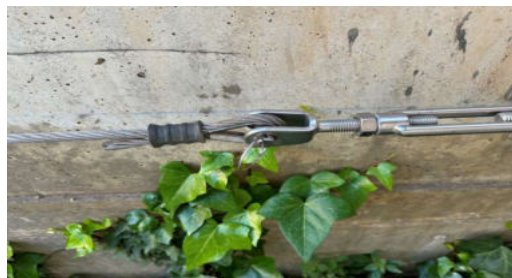
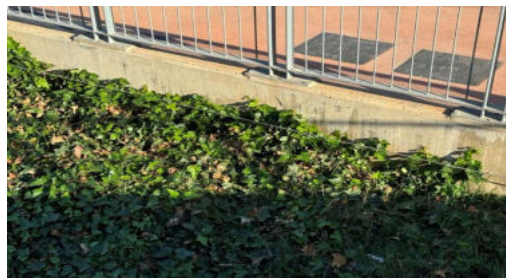
Linea de vida 1

- ☐ El sistema inspeccionat és correcte.
- ☒ El sistema inspeccionat és correcte, però manca el certificat de revisió anual.
- ☐ El sistema inspeccionat no es correcte per obsolet o per degradació important i s'ha de reparar o substituir.
- ☐ No es troba o no existeix la instal·lació.

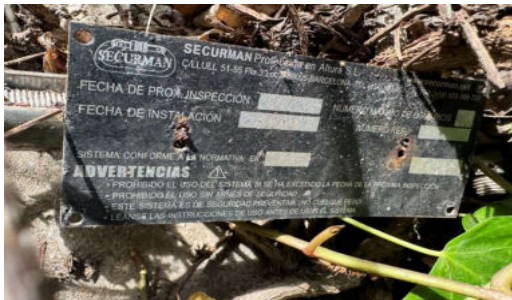
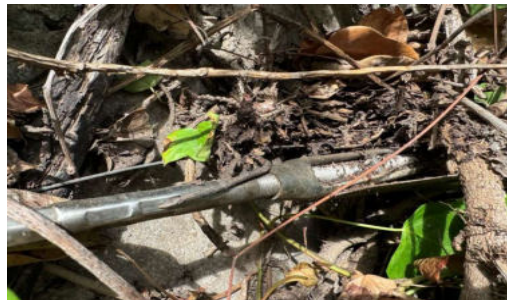
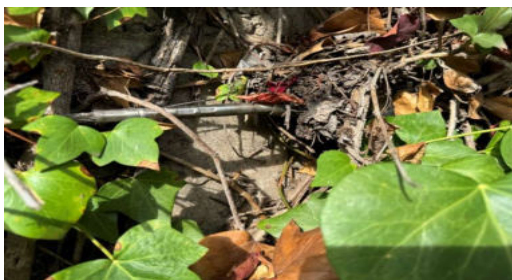
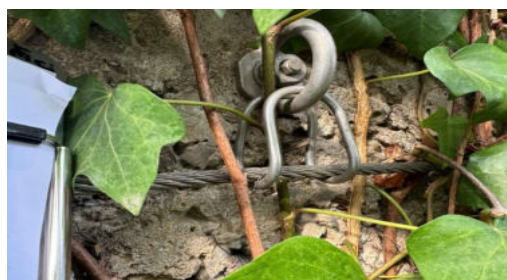
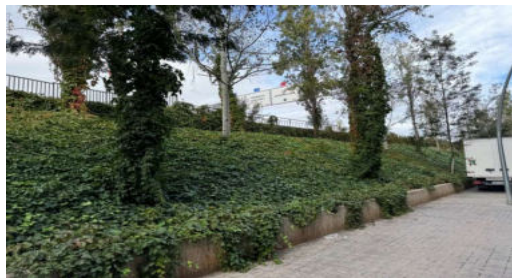
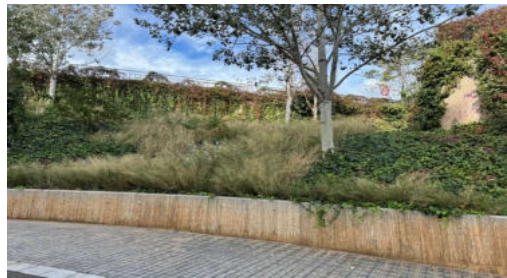
Linea de vida 2

- ☐ El sistema inspeccionat és correcte.
- ☒ El sistema inspeccionat és correcte, però manca el certificat de revisió anual.
- ☐ El sistema inspeccionat no es correcte per obsolet o per degradació important i s'ha de reparar o substituir.
- ☐ No es troba o no existeix la instal·lació.

Los 6 anclajes son del mismo tipo, estan en buen estado pero no presentan ningun tipo de informacion.

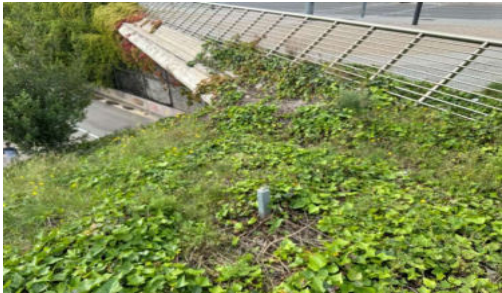
ANCLAJE 1

- ☐ El sistema inspeccionat és correcte.
- ☒ El sistema inspeccionat és correcte, però manca el certificat de revisió anual.
- ☐ El sistema inspeccionat no es correcte per obsolet o per degradació important i s'ha de reparar o substituir.
- ☐ No es troba o no existeix la instal·lació.

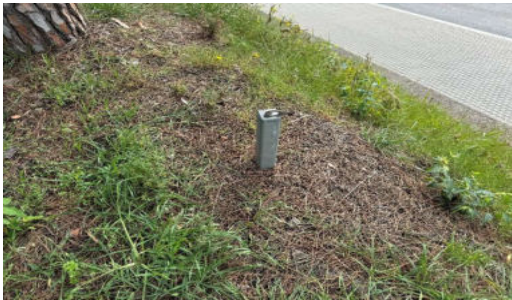
ANCLAJE 1

Los 2 anclajes son del mismo tipo, estan en buen estado pero no presentan ningun tipo de informacion.

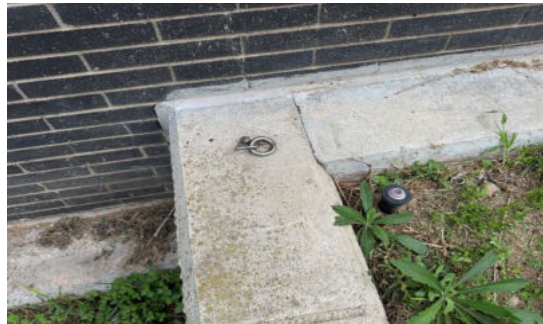
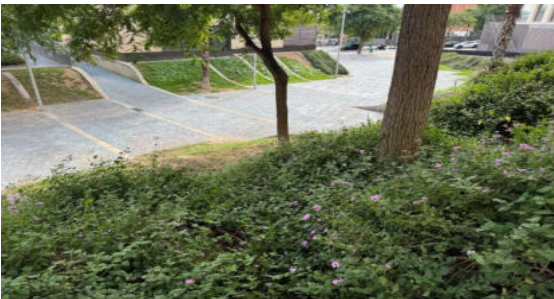
Se han localizado en todos los parterres de la plaza un total de 18 anclajes. Los 18 anclajes son del mismo tipo, estan en buen estado pero no presentan ningun tipo de informacion.

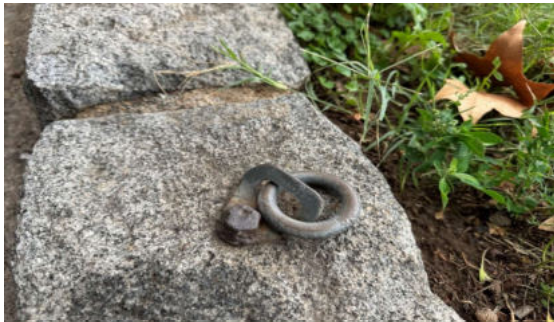
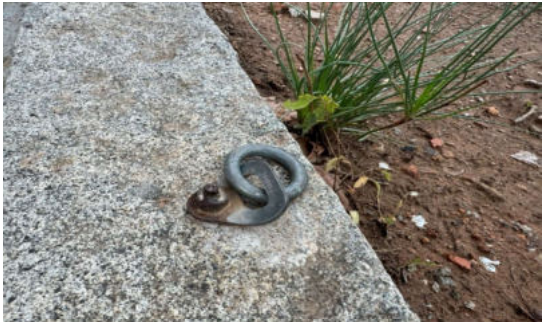
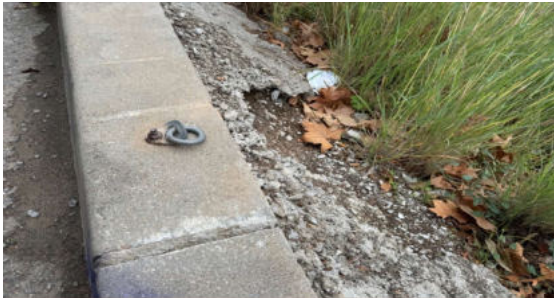
Los ocho anclajes son del mismo modelo. No presentan ningun tipo de informacion ni certificacion. Tambien se detectan tres puntos sustraídos.

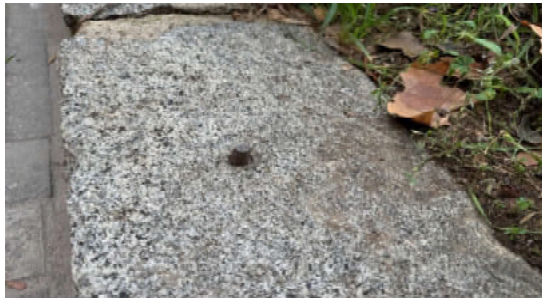
Anclaje tipo sustraído

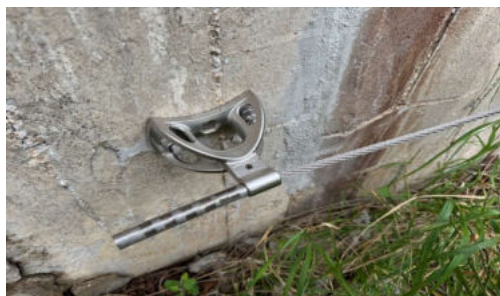
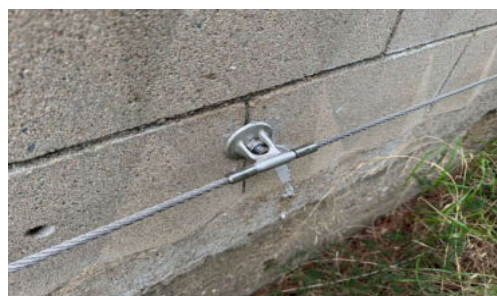
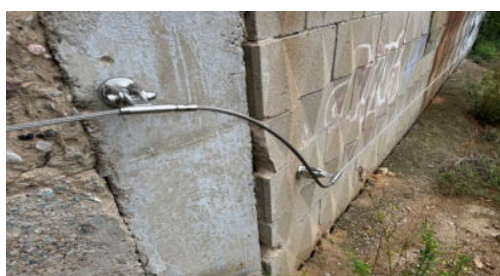
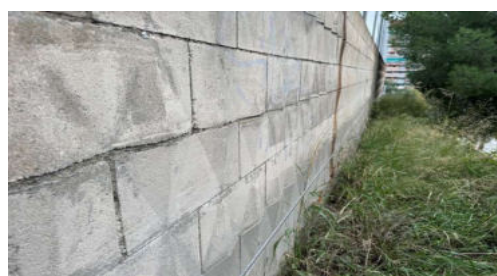
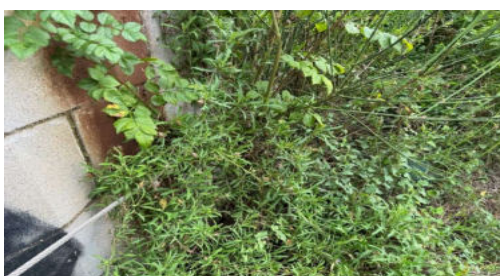
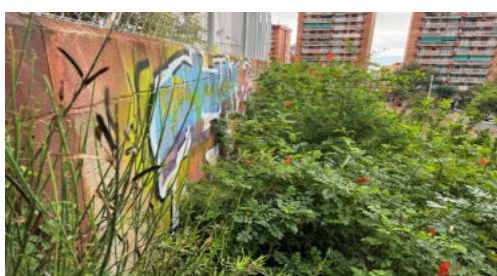
Linea de vida 1

En general esta en buen estado, hay una zona a la que no se tiene acceso y no se puede comprobar.

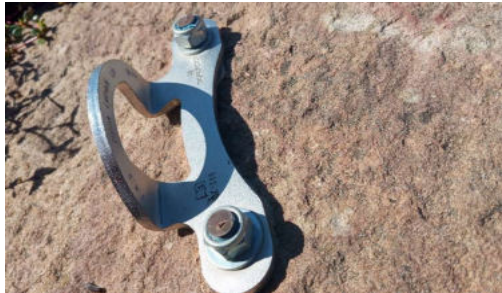
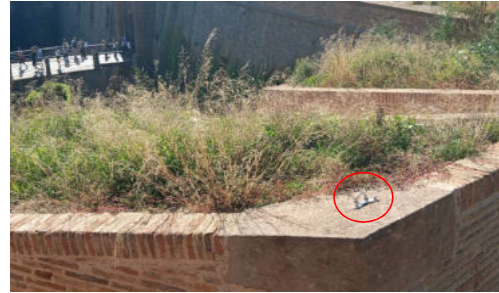
Anclaje numero 7

Los anclaje no se ve si estan anclados a una zona cementada o solo en la arena, sin ninguna referencia.

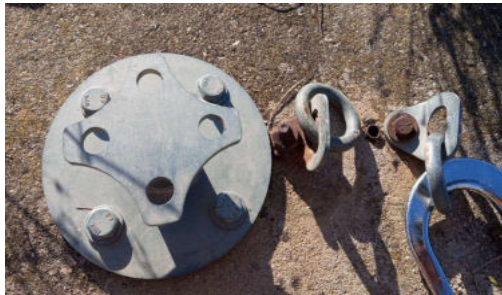
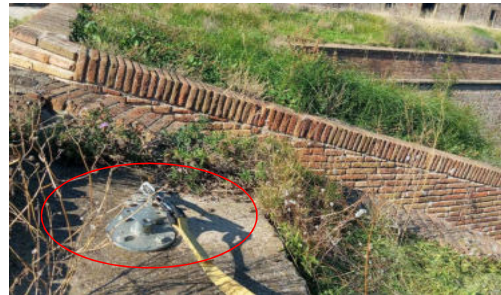
Anclaje numero 2

- ☐ El sistema inspeccionat és correcte.
- ☐ El sistema inspeccionat és correcte, però manca el certificat de revisió anual.
- ☐ El sistema inspeccionat no es correcte per obsolet o per degradació important i s'ha de reparar o substituir.
- ☒ No es troba o no existeix la instal·lació.

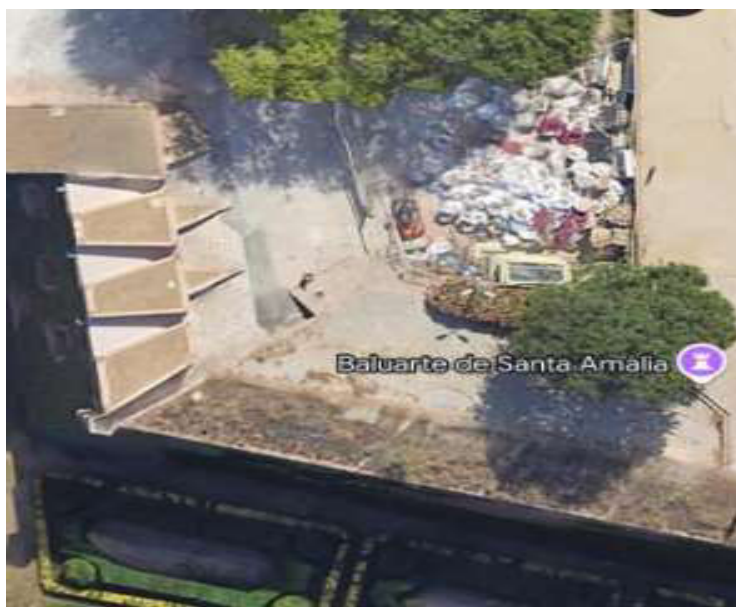
NO se localiza ningun punto de anclaje en esta zona.

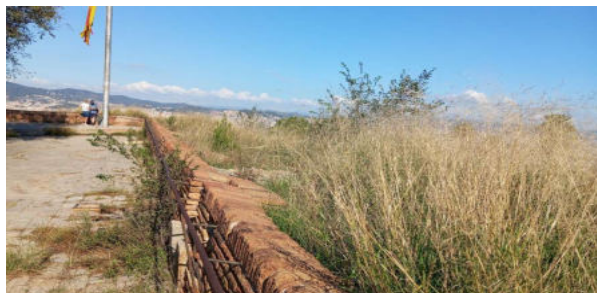
Merlet 3 (zona sin anclajes)

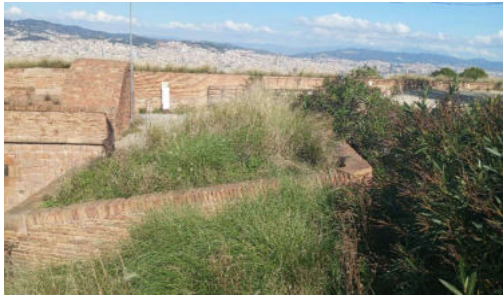
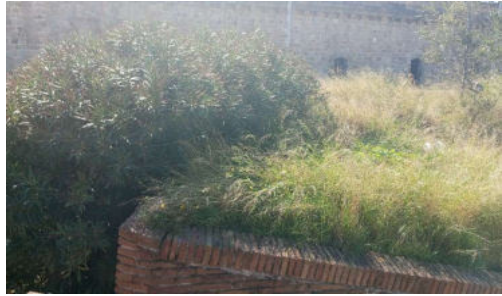
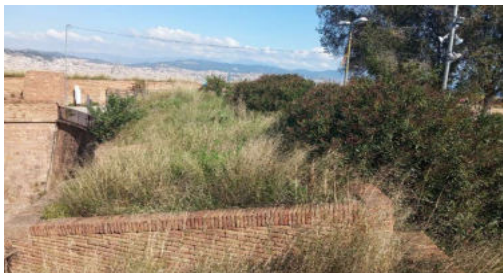
Zona Baluard Santa Amalia

No se encuentra ningún punto de anclaje, puesto que la vegetación impide su localización, se recomienda desbrozar. Se busco apartando vegetación, pero no se localizo ningún punto.

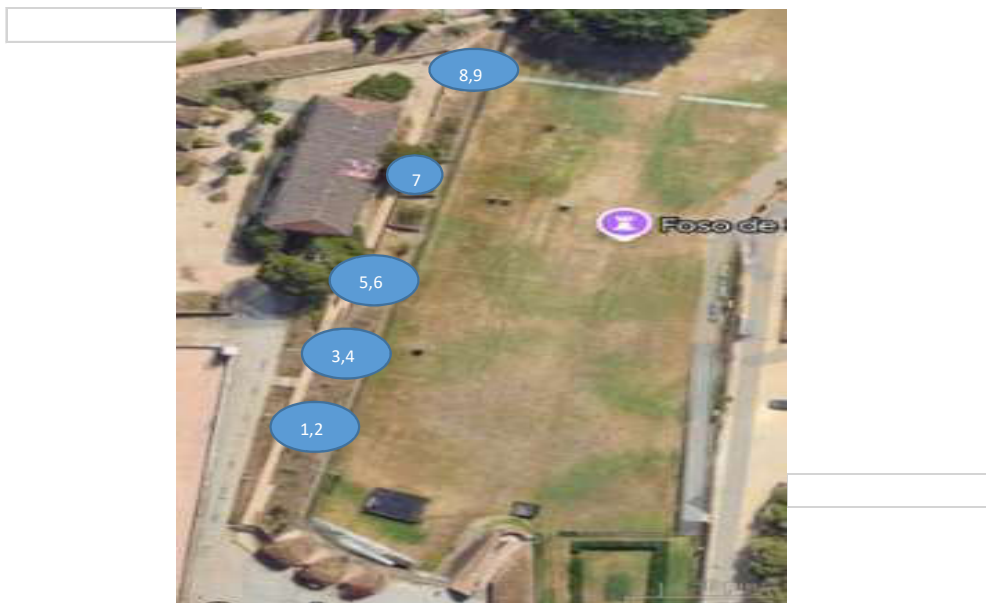
Los anclajes 1,2,3,4,6,7,8 y 9 son del mismo tipo sin ninguna referencia y en el mismo estado de oxidacion. El anclaje numero 5 ha sido retirado.

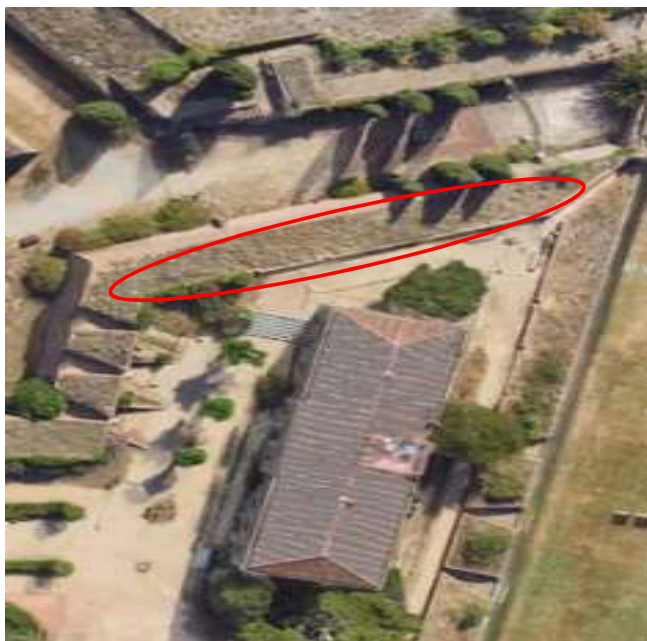
No se localiza ningún punto de anclaje en esta zona.

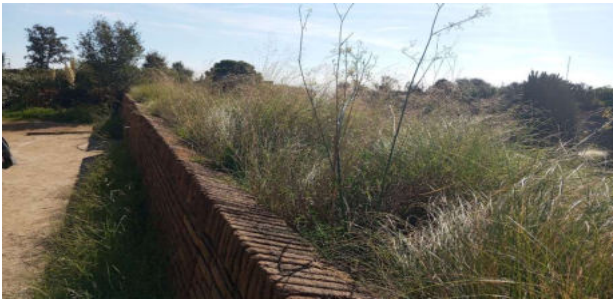
Merlet 7 (zona sin anclajes)

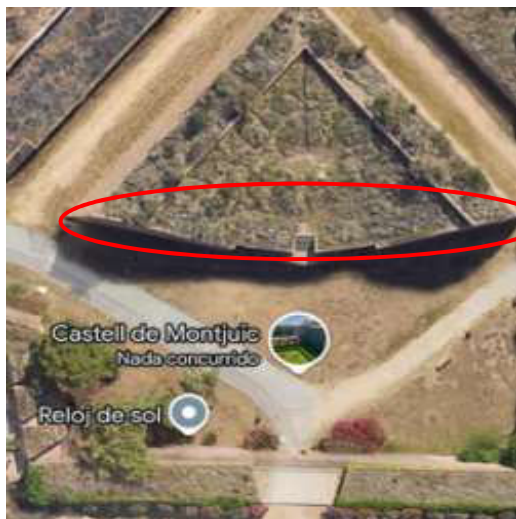
No se localiza ningun punto de anclaje en esta zona.

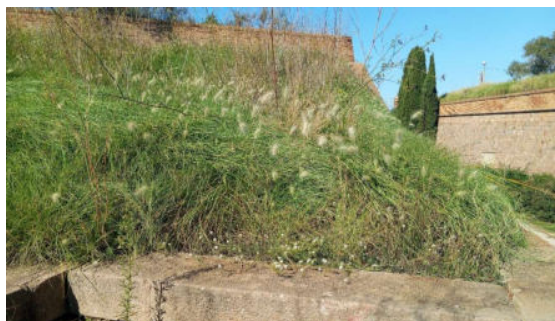
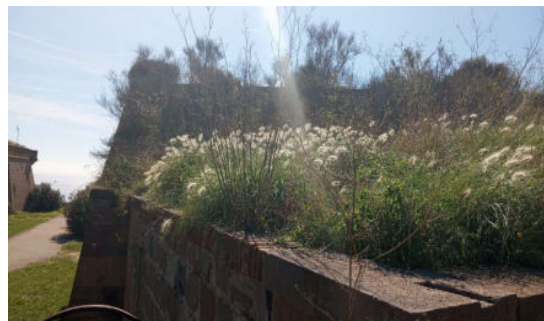
Merlet 8 (zona sin anclajes)

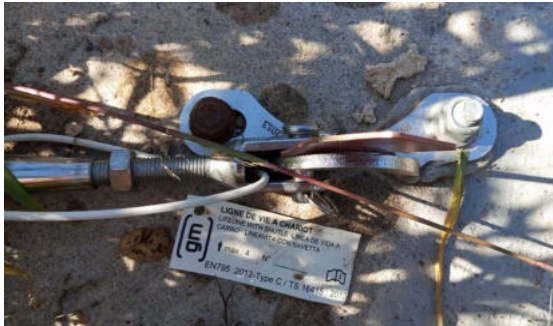
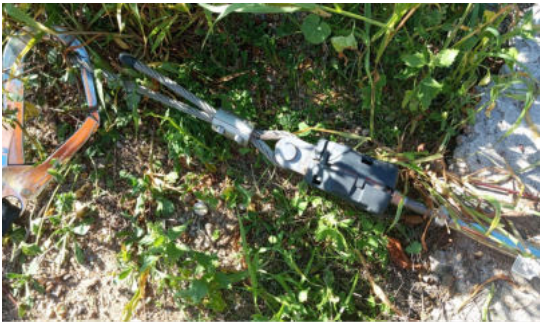
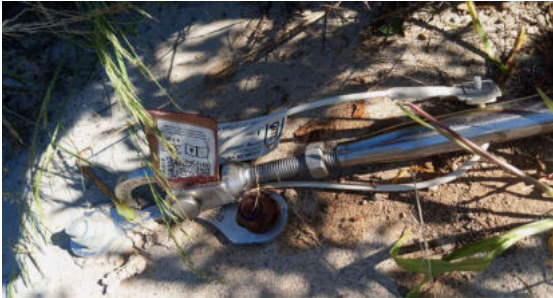
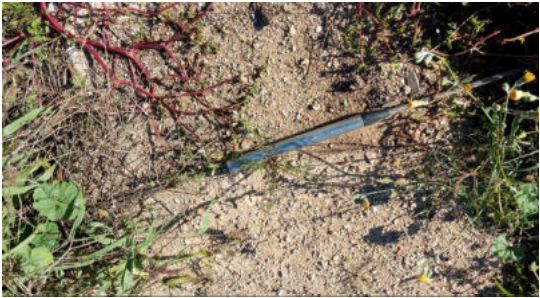
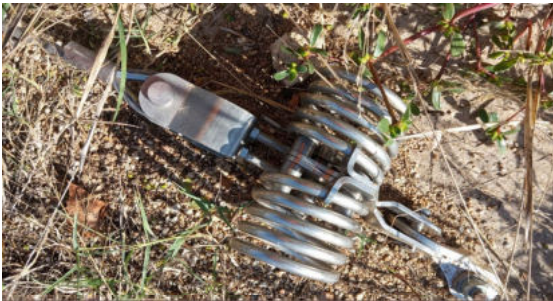
Linea de vida numero 8

- ☐ El sistema inspeccionat és correcte.
- ☐ El sistema inspeccionat és correcte, però manca el certificat de revisió anual.
- ☒ El sistema inspeccionat no es correcte per obsolet o per degradació important i s'ha de reparar o substituir.
- ☐ No es troba o no existeix la instal·lació.

Se encuentran dos puntos de anclaje que estan en mal estado y no presentan ningun tipo de dato. (Parecen ser puntos de paso de una linea de vida anterior)

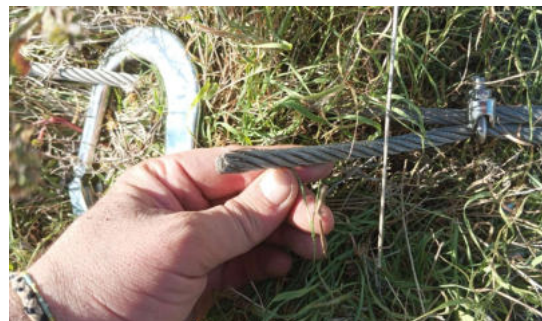
Línea de vida número 1 (SIN CASQUILLOS)

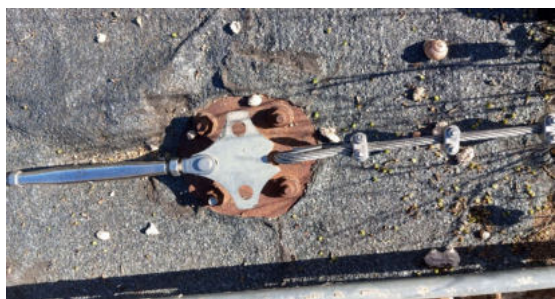
Línea de vida número 1 (OXIDO)

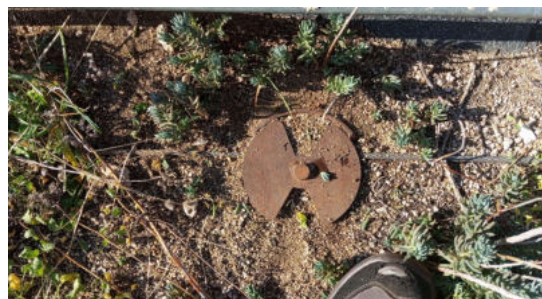
Línea de vida número 1 (OXIDO)

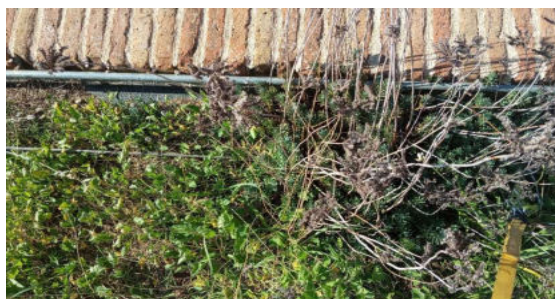
Línea de vida número 1 (FALTA DESBROZAR)

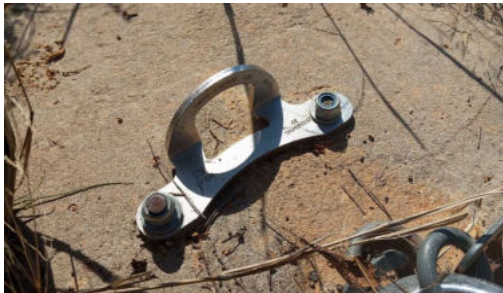
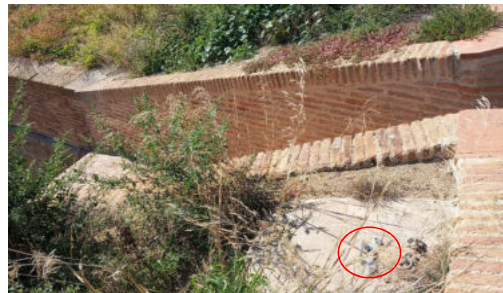
Anclaje numero 1

- ☐ El sistema inspeccionat és correcte.
- ☐ El sistema inspeccionat és correcte, però manca el certificat de revisió anual.
- ☒ El sistema inspeccionat no es correcte per obsolet o per degradació important i s'ha de reparar o substituir.
- ☐ No es troba o no existeix la instal·lació.

Se encuentran dos puntos de anclaje bastante oxidados, justo al lado de uno instalado mas reciente.

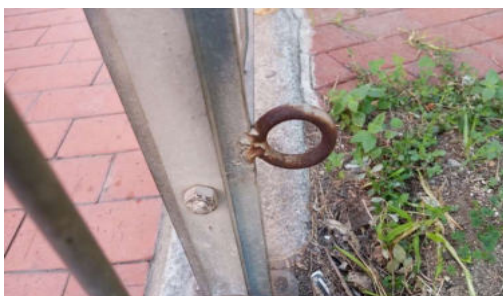
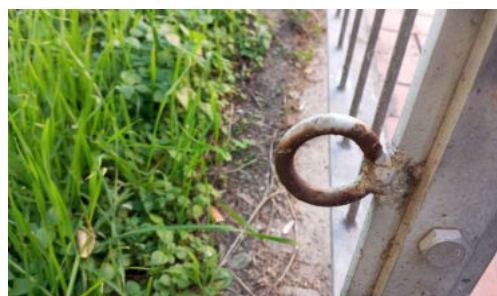
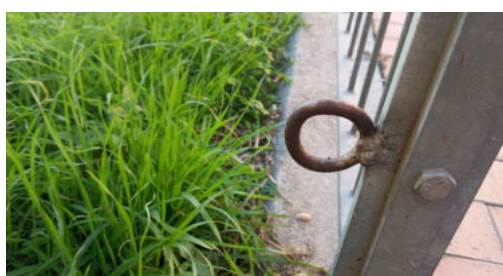
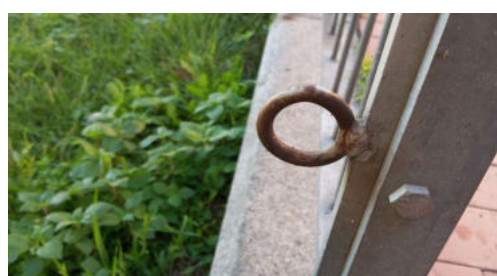
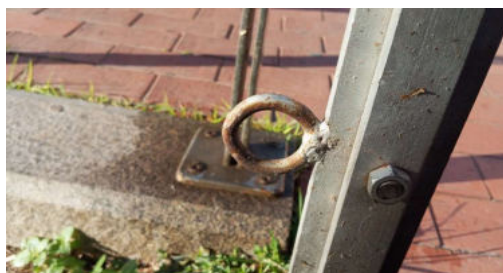
- ☐ El sistema inspeccionat és correcte.
- ☐ El sistema inspeccionat és correcte, però manca el certificat de revisió anual.
- ☒ El sistema inspeccionat no es correcte per obsolet o per degradació important i s'ha de reparar o substituir.
- ☐ No es troba o no existeix la instal·lació.

Los puntos de anclaje son anillas soldadas a la barandilla. NO tienen ningun tipo de dato ni pruebas realizadas.

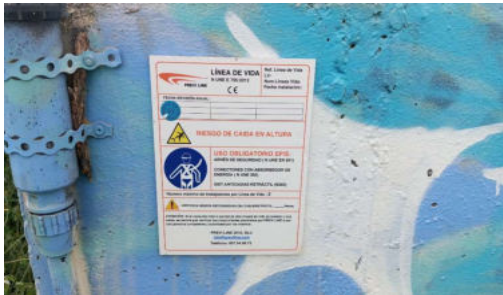
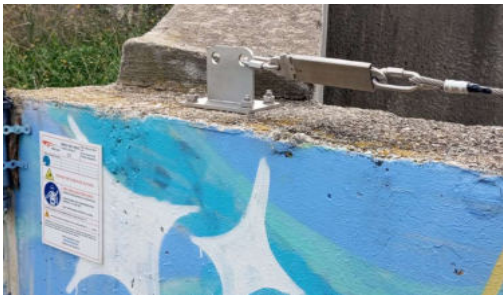
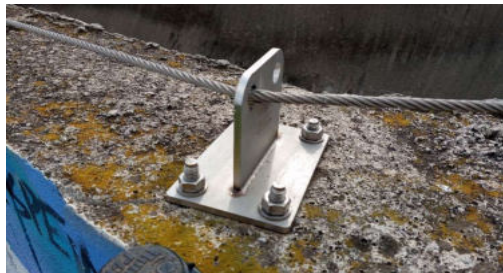
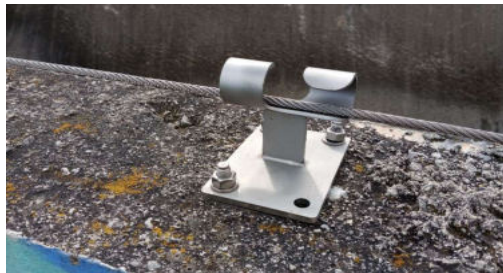
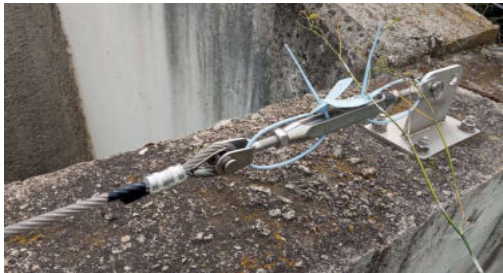
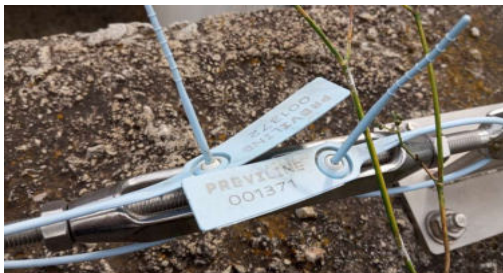
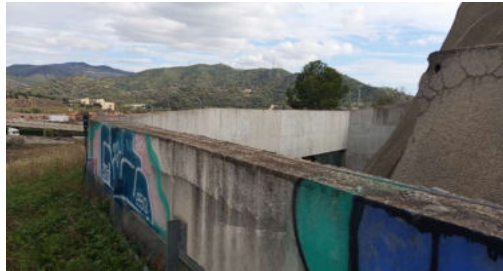
Linea de vida 3

En uno de los pasadores de cable falta un tornillo, por lo demas todo correcto.

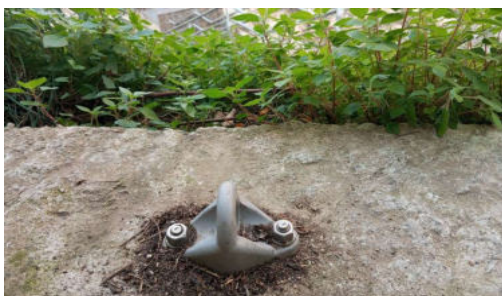
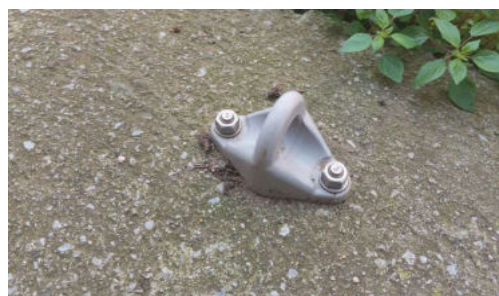
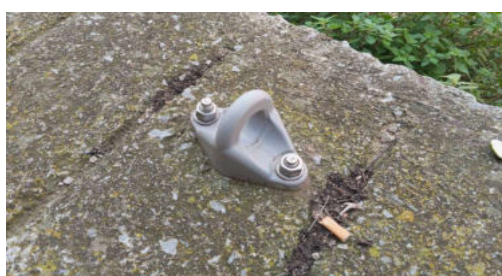
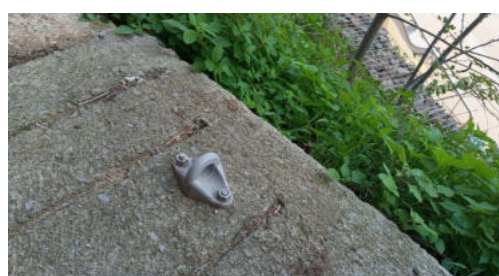
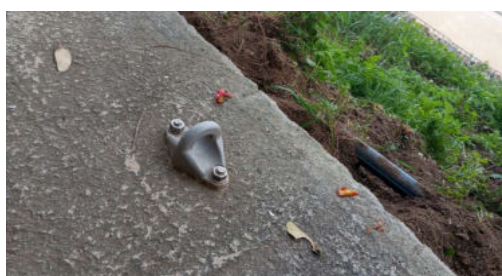
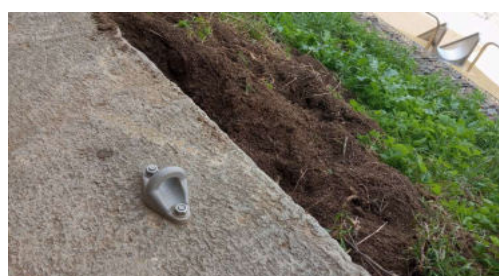
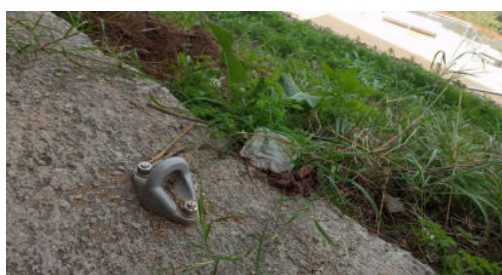
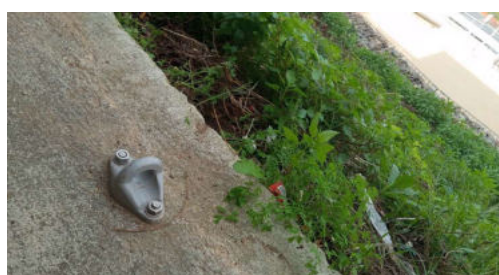
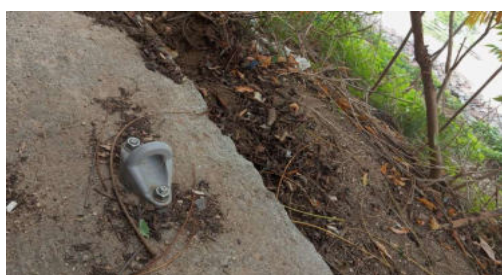
Los 9 puntos de anclaje estan en buen estado pero no presentan ningun tipo de informacion.

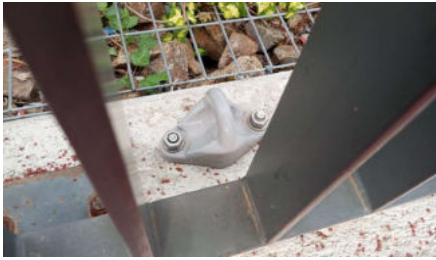
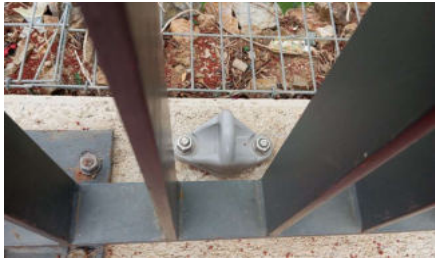
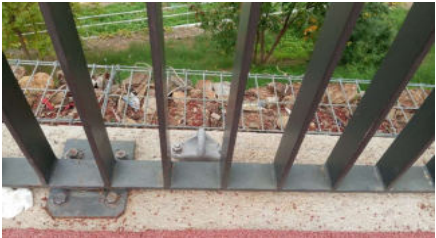
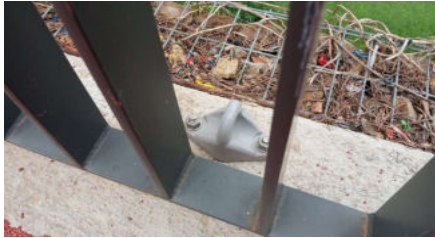
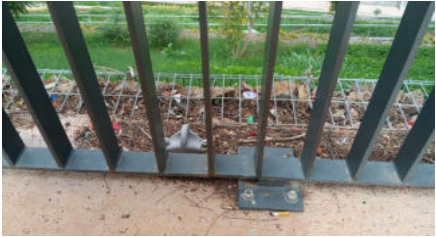
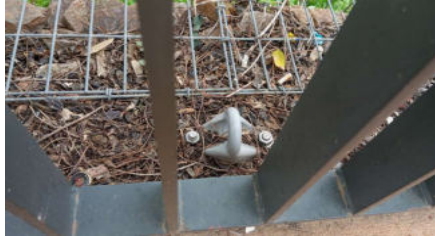
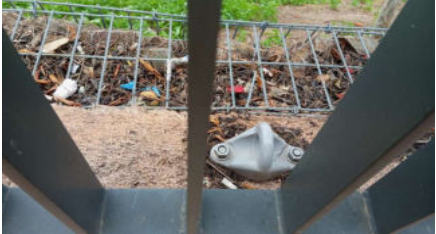
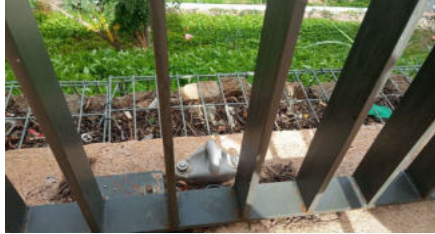
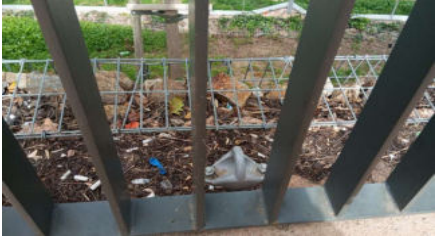
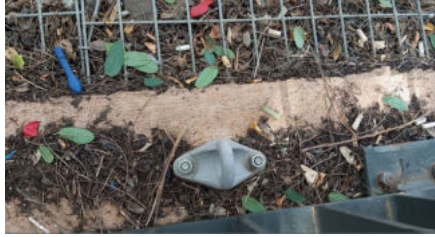
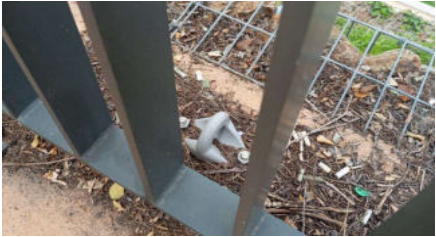
Los 11 puntos de anclaje estan en buen estado pero no presentan ningun tipo de informacion.

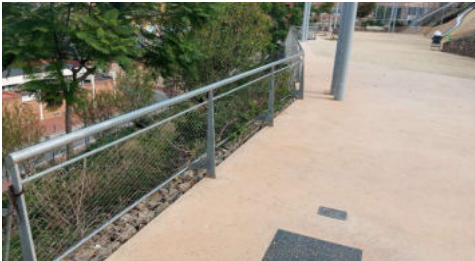
Hay un total de 14 anillas soldadas al perímetro de la barandilla que hacen las funciones de punto de anclaje. Todas estan en buen estado y galvanizadas.

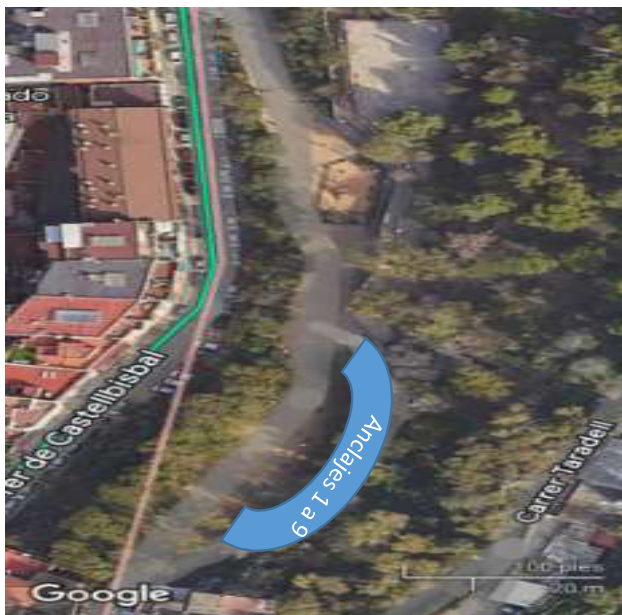
**Croquis d'ubicació del dispositiu d'ancoratge**

Los nueve anclajes son anillas ancladas en cemento, estan en buen estado y no se aprecia ninguna informacion sobre ellos.

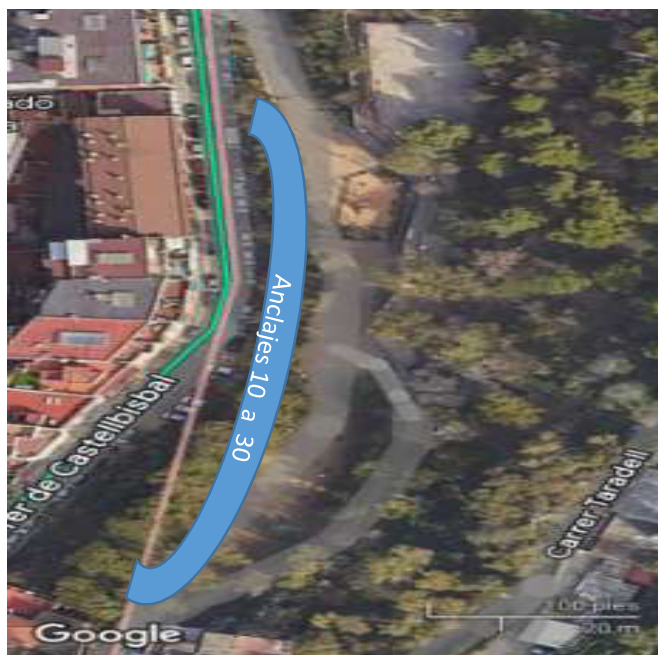
**Croquis d'ubicació del dispositiu d'ancoratge**

Los 21 anclajes estan localizados a lo largo del perimetro del talud, estan en perfecto estado y con las revisiones al dia.

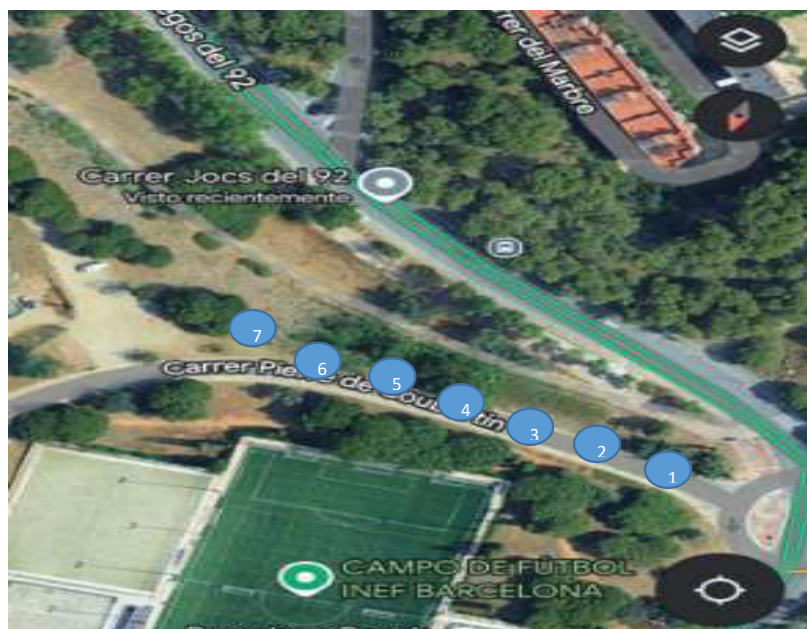
#### Croquis d'ubicació del dispositiu d'ancoratge

Los 7 anclajes localizados estan muy oxidados y no se tienen ninguna informacion de ellos.

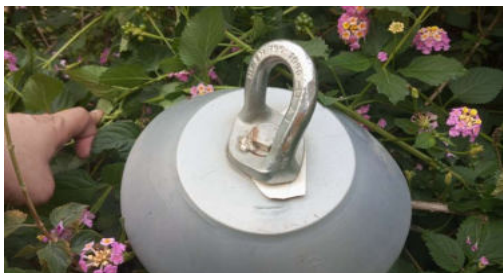
Anclaje Numero 4

Los 5 anclajes son del mismo modelo y no se tiene ninguna informacion. El numero 4 esta ligeramente doblado y del numero 5 sale una linea de vida que no se ve hasta donde llega al estar enterrada entre la tierra y la maleza. No se tiene ninguna informacion de la linea de vida.

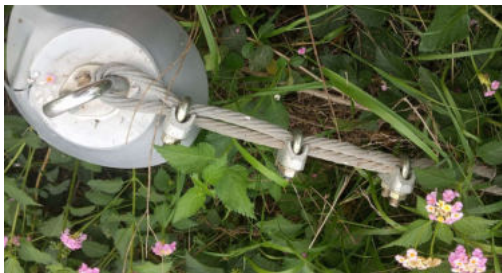
Anclaje Numero 5 (Salida de linea de vida)

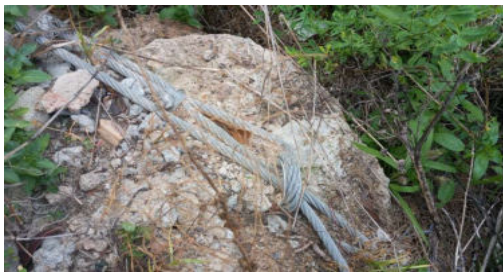
Linea de vida enterrada

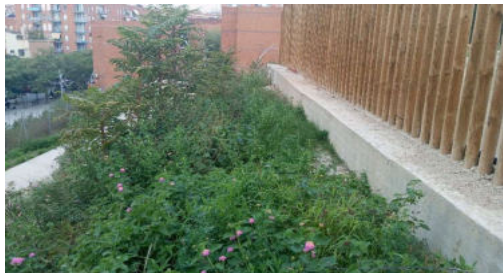
Zona linea de vida enterrada

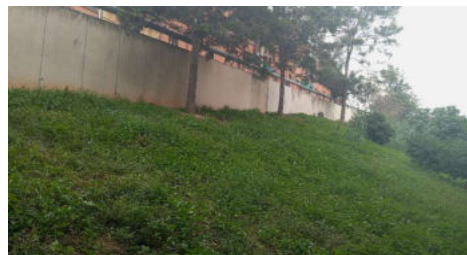
Ejemplo de anclaje sustraído

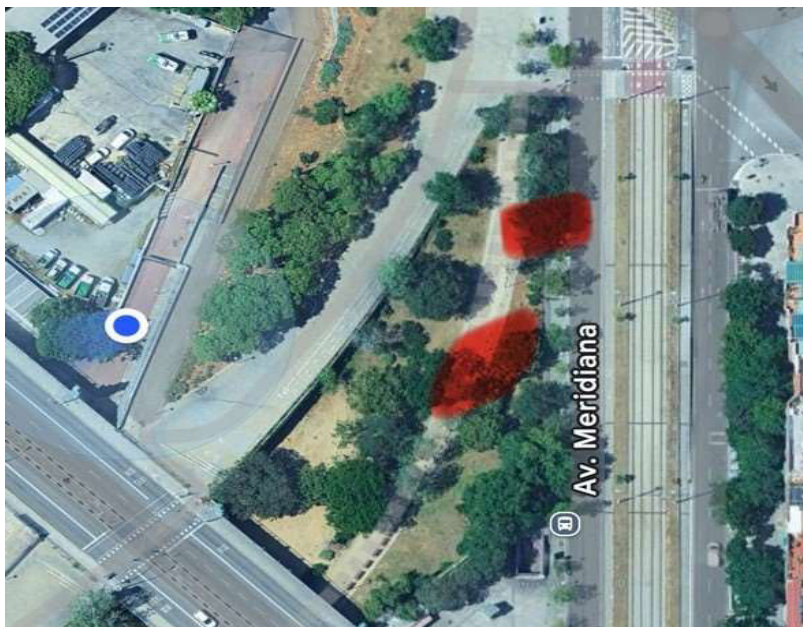
Croquis d'ubicació del dispositiu d'ancoratge

Hay dos zonas hormigonadas donde no hay puntos de anclaje.

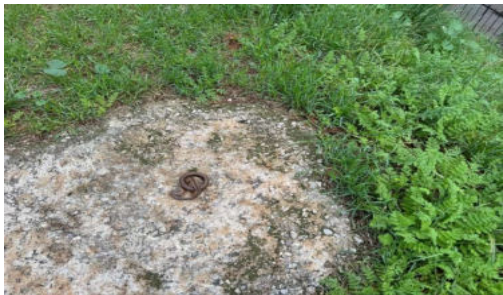
Anclaje 1

Se localizan dos anclajes en mal estado y hay dos zonas hormigonadas donde no hay puntos de anclaje.

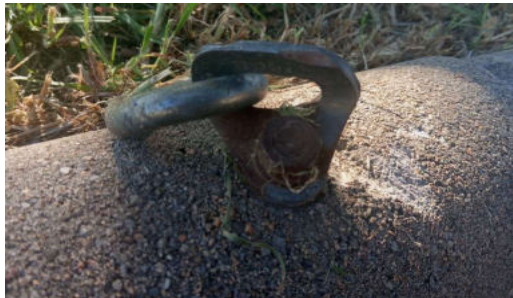
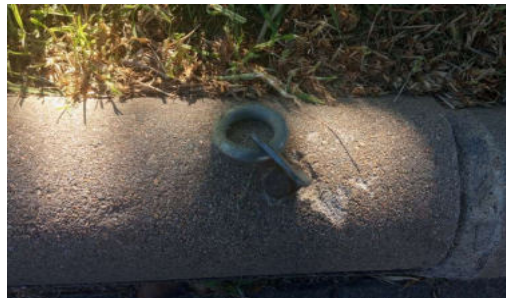
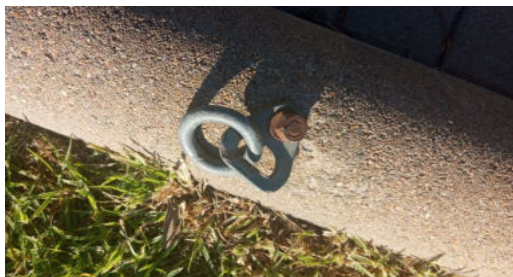
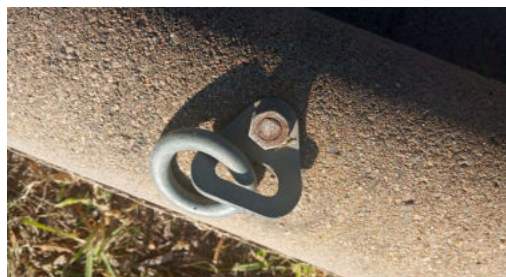
Se encuentran 4 puntos de anclaje a lo largo de la acera, habian mas pero han sido vandalizados y sustraídos. Los 4 restantes estan oxidados, y golpeados.

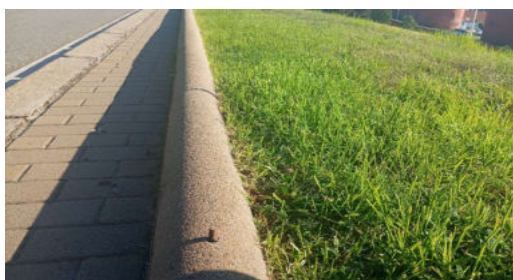
Anclaje sustraído

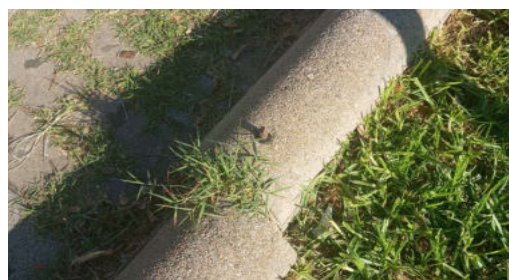
Anclaje sustraído

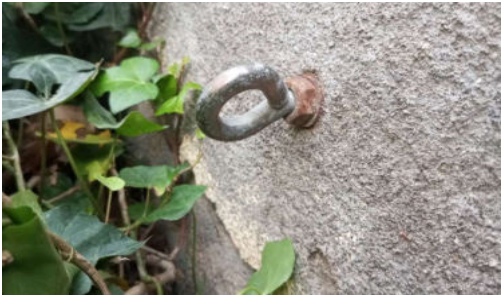
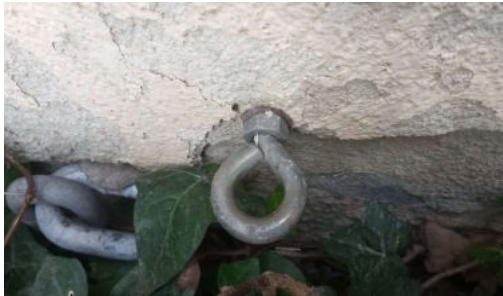
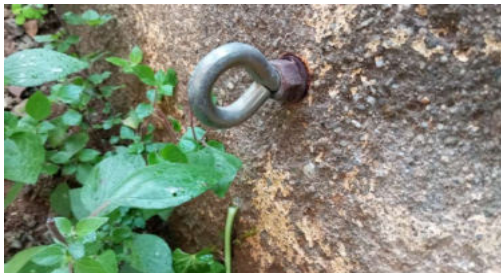
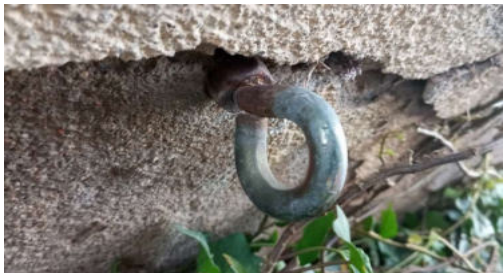
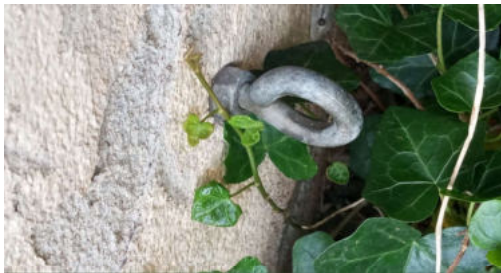
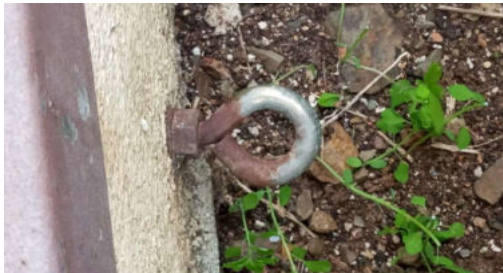
Los 6 anclajes son anillas ancladas a la pared ligeramnete oxidadas, no tienen ningun tipo de dato.

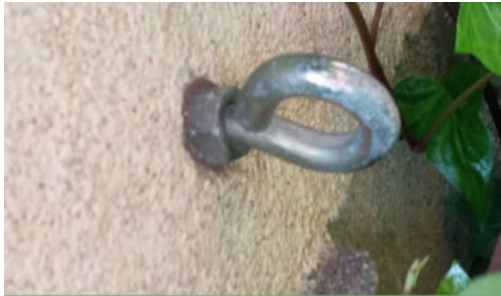
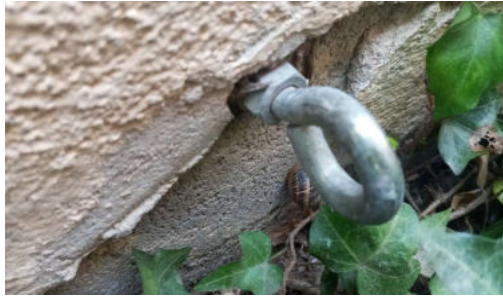
Los 2 anclajes son anillas ancladas a la pared ligeramnete oxidadas, no tienen ningun tipo de dato.
