**AUDITORIA ESTAT DE MANTENIMENT I CONSERVACIÓ DELS SISTEMES  
INSTAL·LATS DE PROTECCIÓ ANTICAIGUDES EN ELS CENTRES DE  
TREBALL I ESPAIS VERDS DE L'INSTITUT MUNICIPAL DE PARCS I  
JARDINS DE BARCELONA**

**EXPEDIENT 24/0160**

**NOVEMBRE 2024**

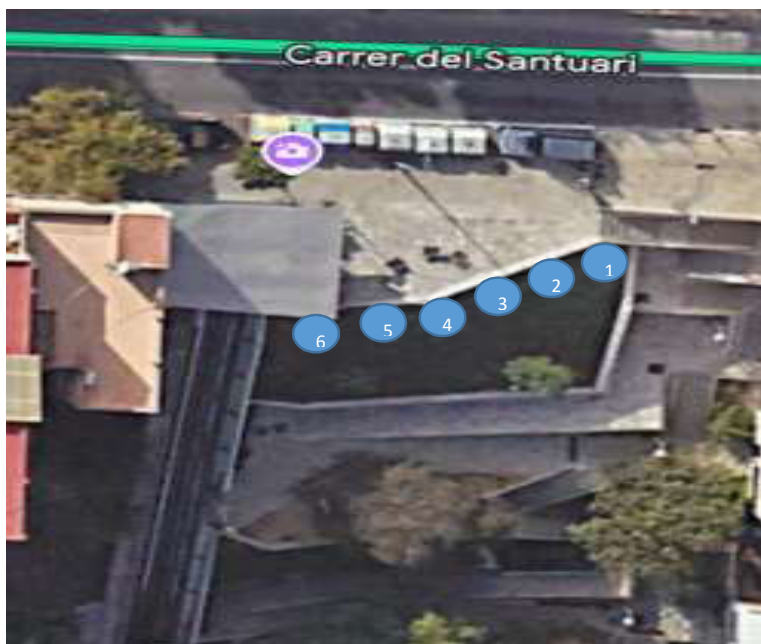
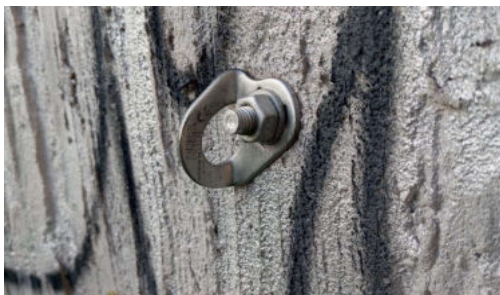
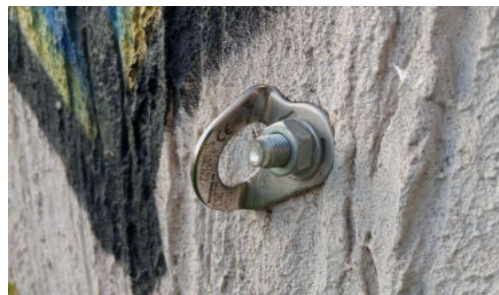
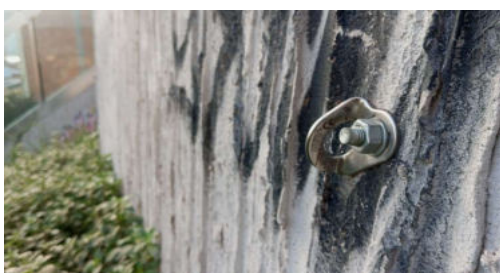
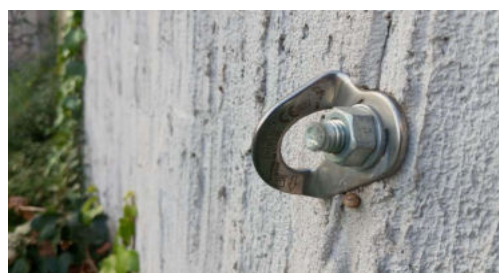
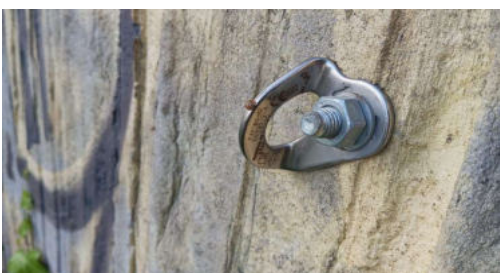
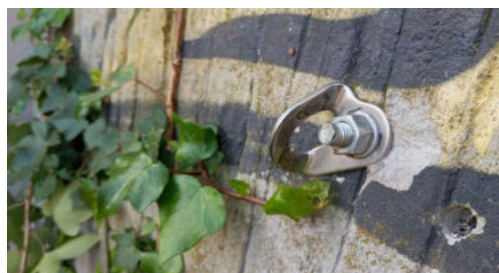
Los 6 anclajes son del mismo tipo, estan en buen estado pero no estan certificados.

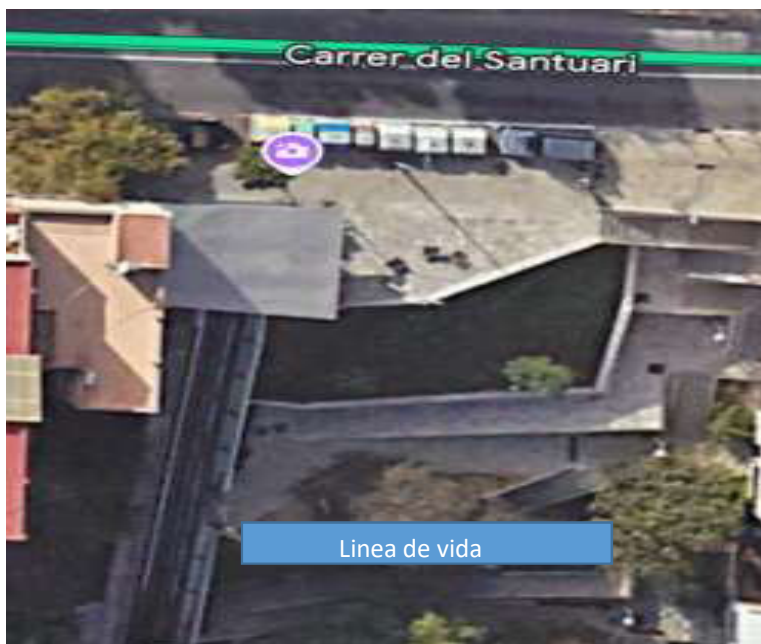
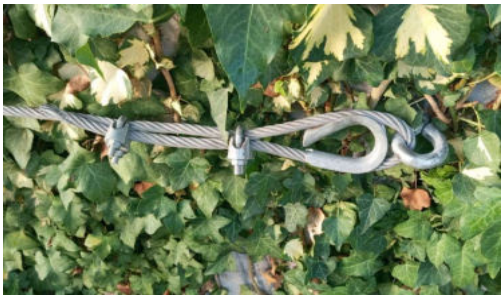
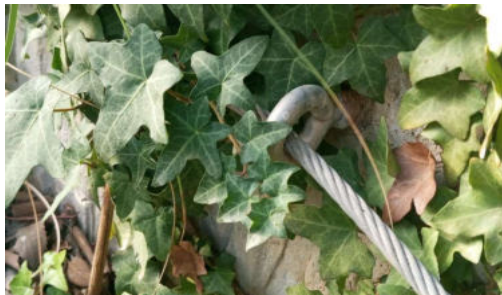
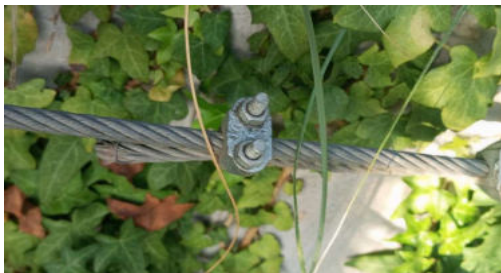
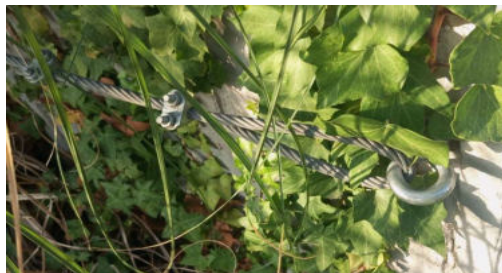
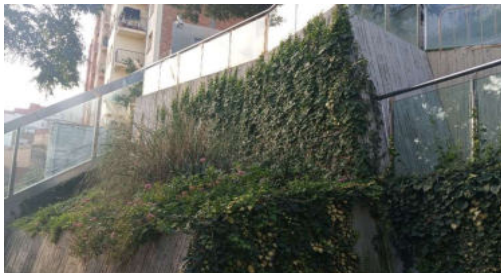
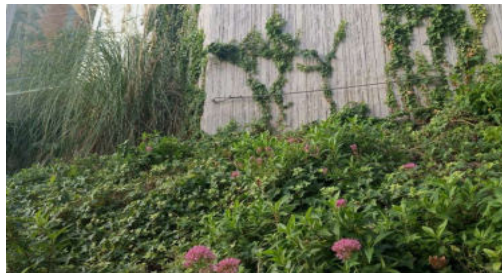
Linea de Vida 1

La línea de vida esta en buen estado, pero no dispone de nada de informacion.

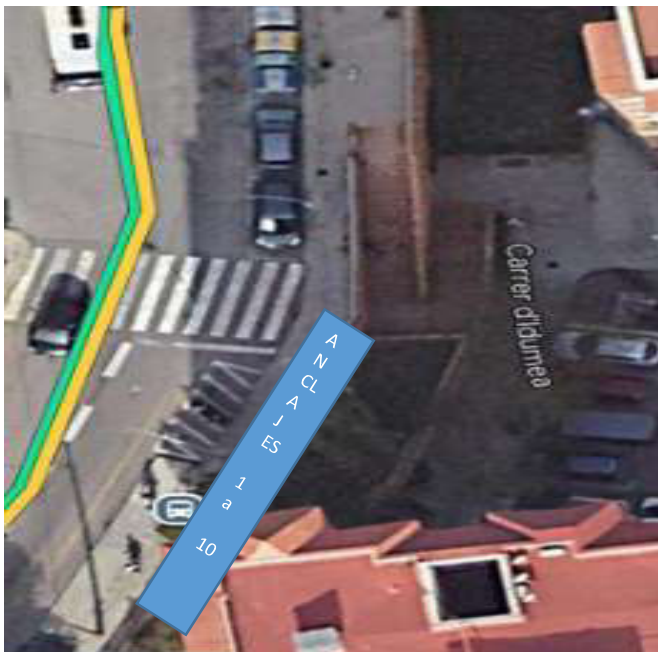
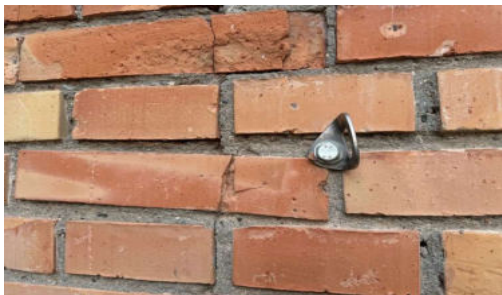
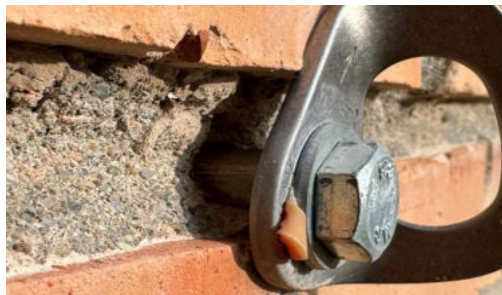
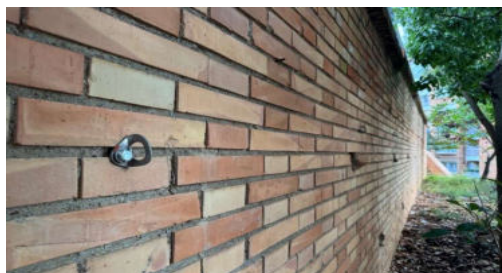
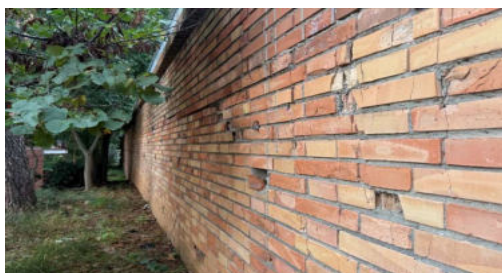
Los diez anclajes son del mismo tipo y estan en buen estado, pero no tienen ninguna informacion.

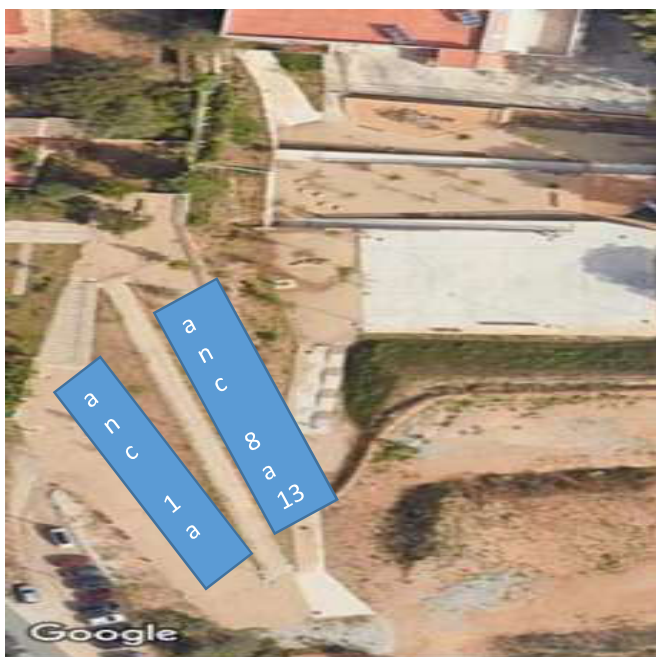
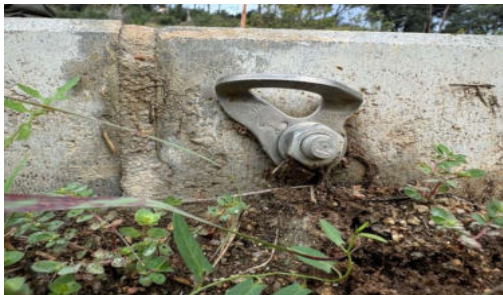
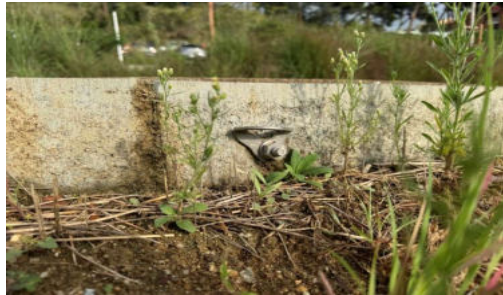
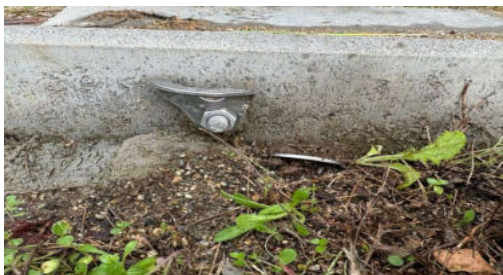
Los 13 puntos de anclaje, son del mismo modelo y estan en buen estado, pero no tienen ningun tipo de informacion o certificacion.

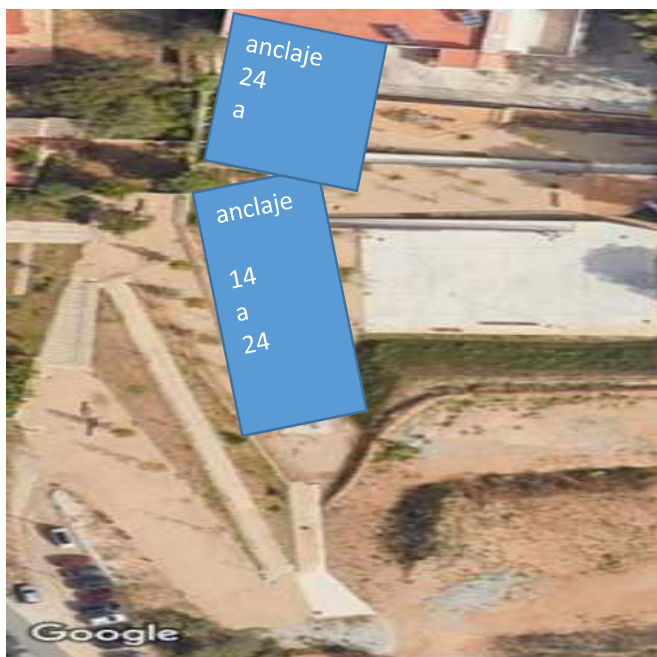
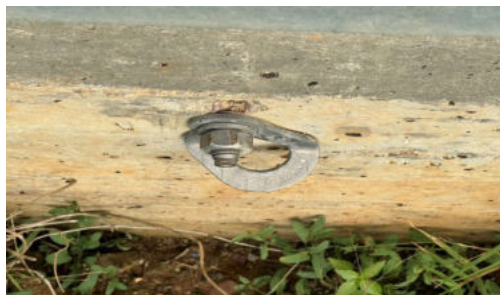
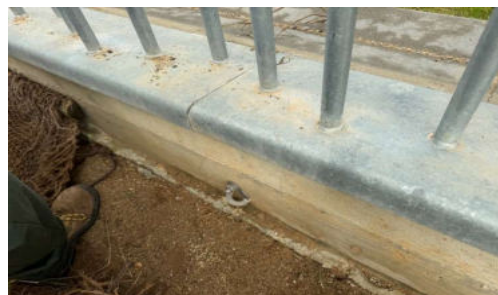
Los 16 puntos de anclaje, son del mismo modelo y estan en buen estado, pero no tienen ningun tipo de informacion o certificacion. Excepto uno que es una anilla anclada en la pared. Sin informacion.

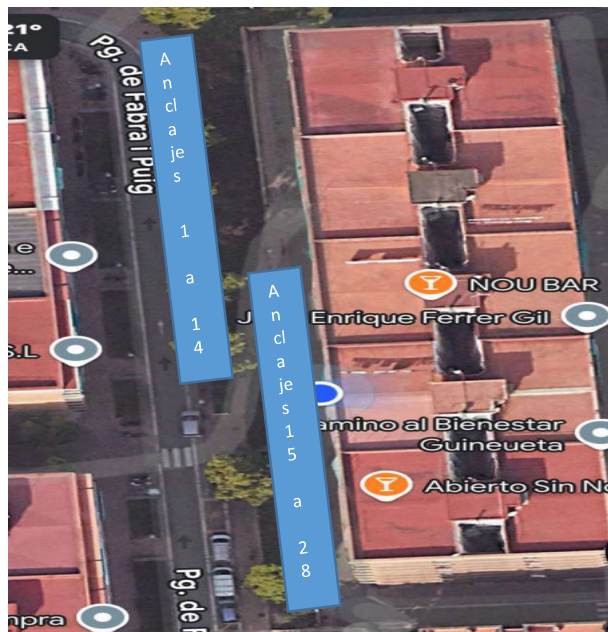
#### Croquis d'ubicació del dispositiu d'ancoratge

Los 28 puntos de anclaje son anillas soldadas al perímetro de la barandilla, no tienen ningún tipo de certificación e información, pero están en buen estado.

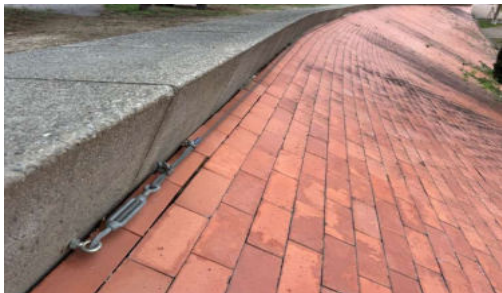
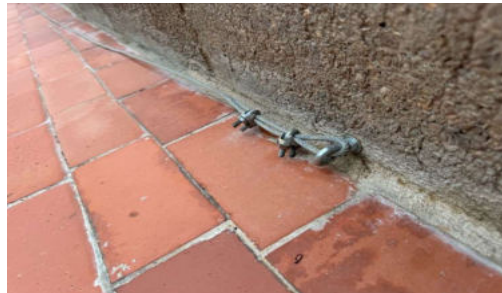
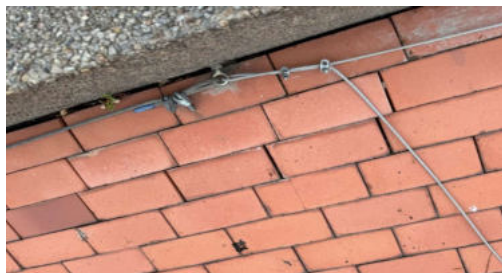
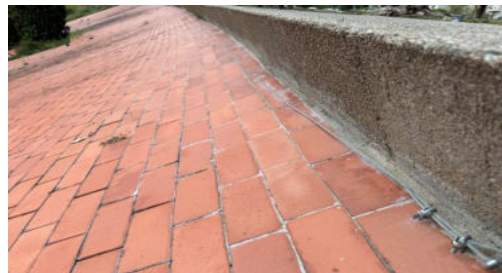
Linea de Vida 1

El sistema no esta homologado ni certificado.

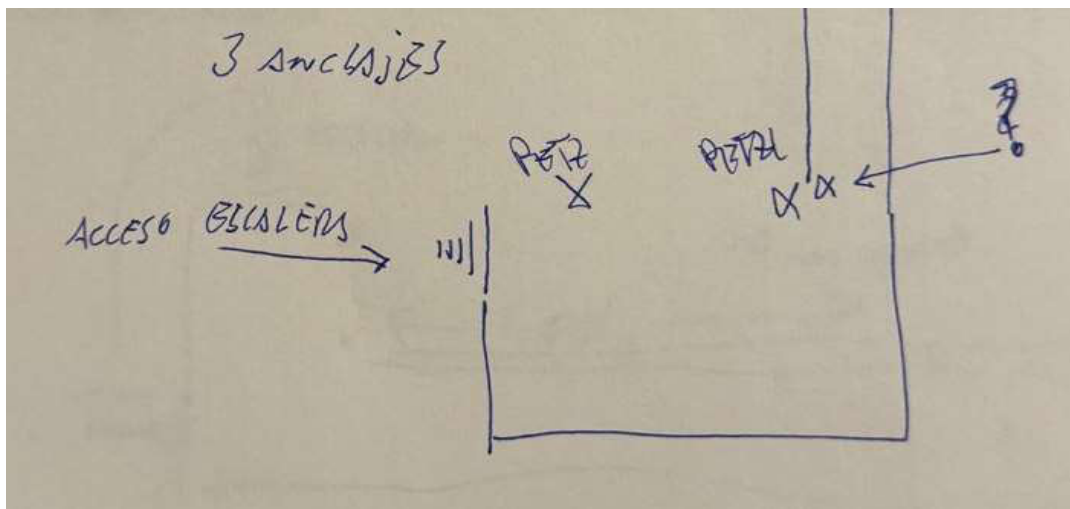
#### Croquis d'ubicació del dispositiu d'ancoratge

Se encuentran 3 anclajes en buen estado y revisados, dos de ellos son Marca PETZL, del tercero no hay datos.

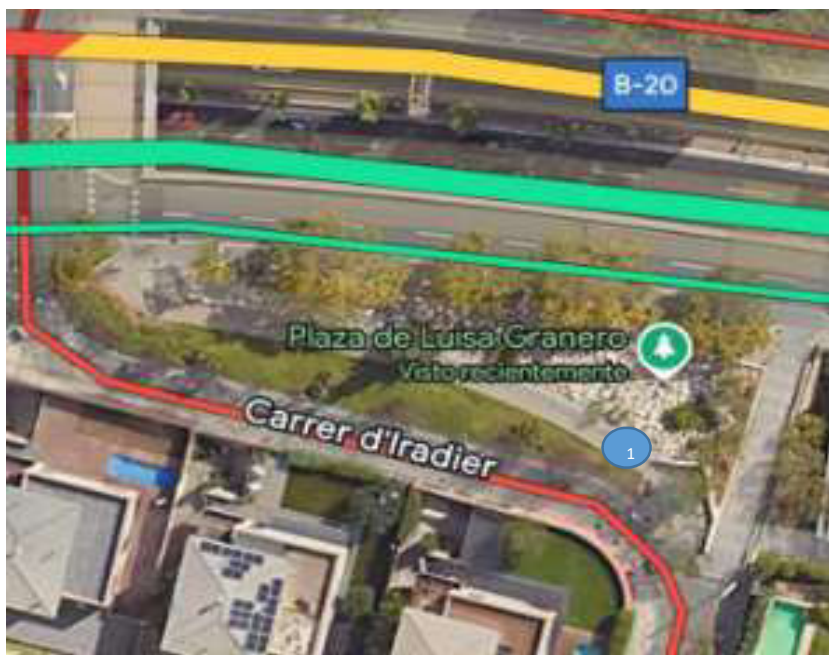
#### Croquis d'ubicació del dispositiu d'ancoratge

El anclaje esta en buen estado pero no presenta ningun tipo de informacion.

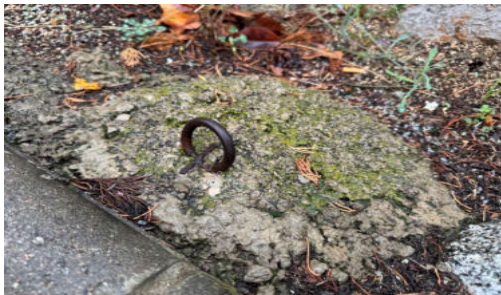
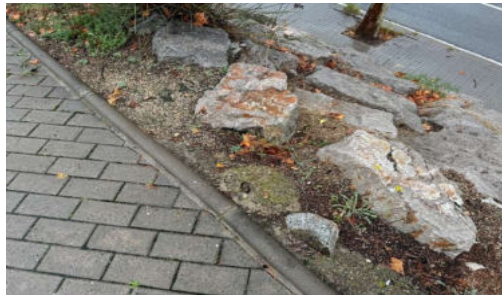
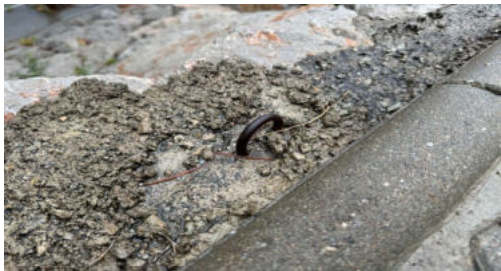
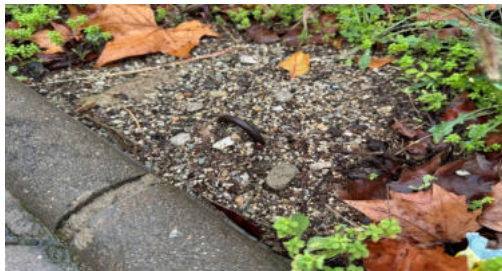
Los tres anclajes son anillas incrustadas en el cemento y bastante oxidadas. No presentan ningun tipo de informacion.

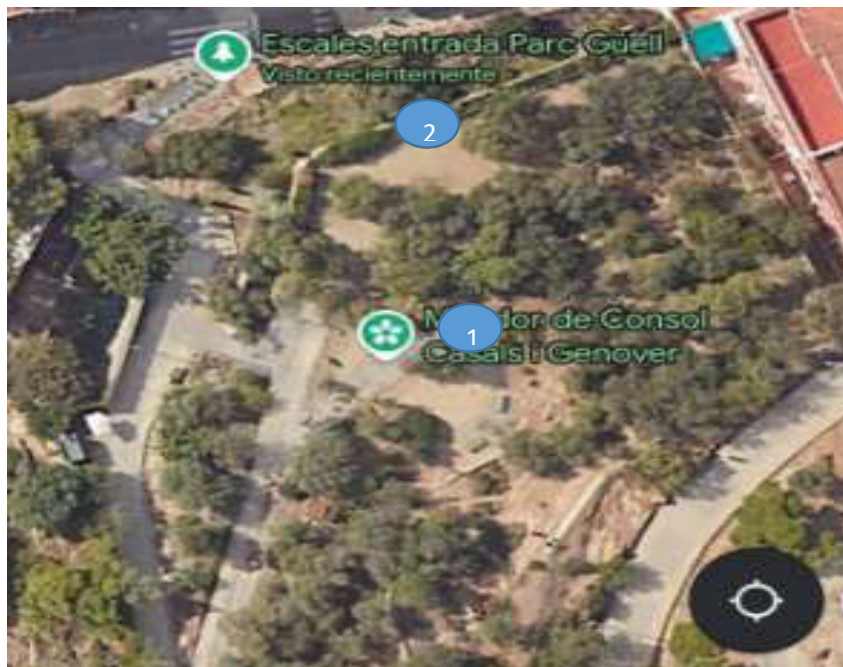
**Croquis d'ubicació del dispositiu d'ancoratge**

La linea de vida se encuentra en buen estado pero no hay informacion sobre la misma.

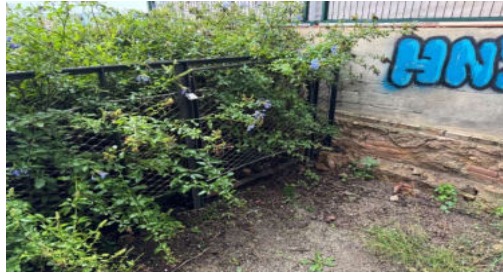
Linea de Vida Numero 1

La línea de vida se encuentra en buen estado pero no hay información sobre la misma.

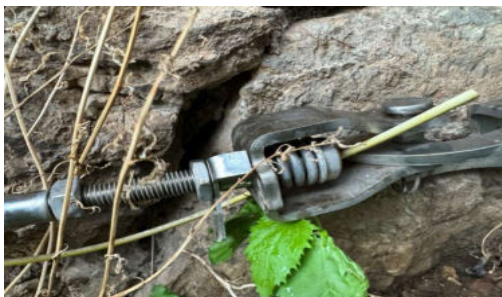
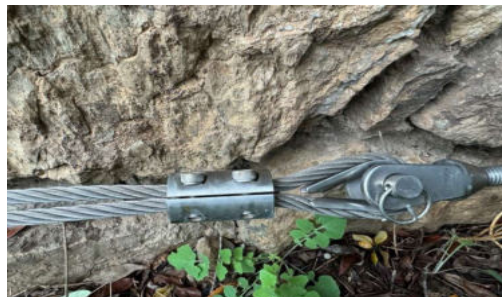
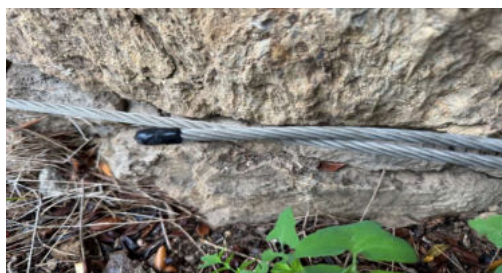
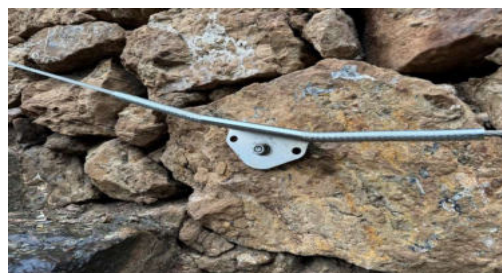
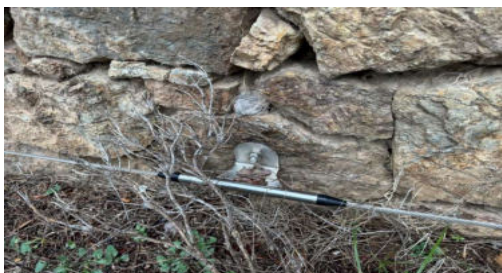
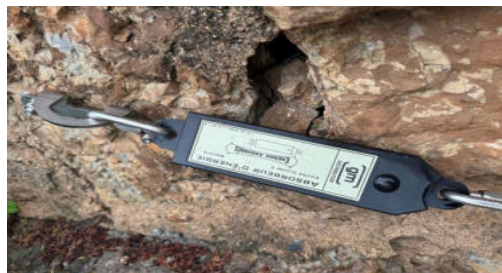
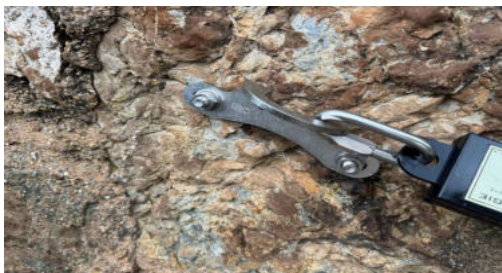
Linea de Vida Numero 2

Los anclajes (puntos rojos del mapa) estan colocados en barandillas que estan sueltas, invalidando su funcionalidad.

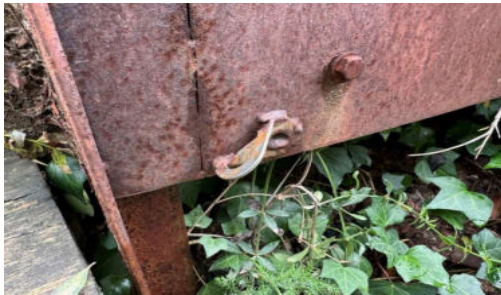
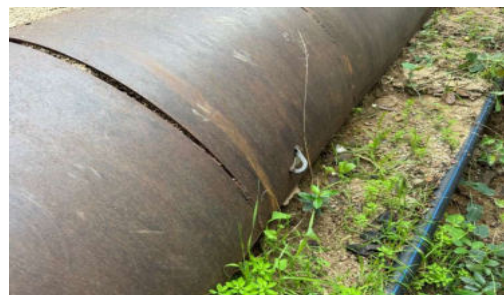
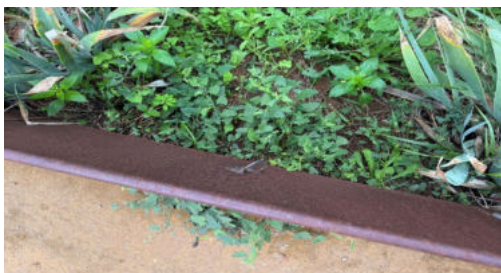
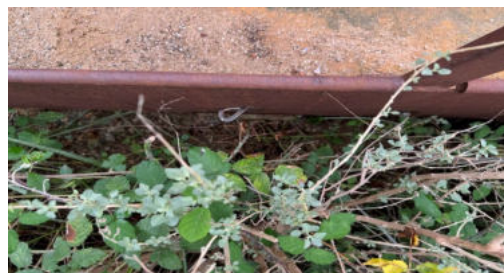
Se encuentran 8 anclajes en mal estado y 6 sustraídos a lo largo de la calle.

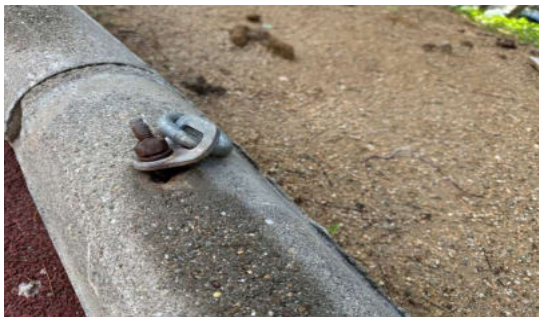
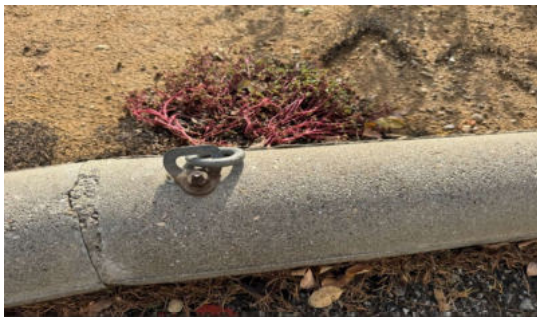
Se encuentran 3 anclajes, en mal estado, sin informacion ni certificacion.

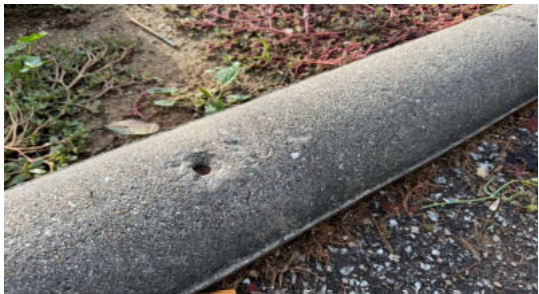
Anclaje tipo sustraído

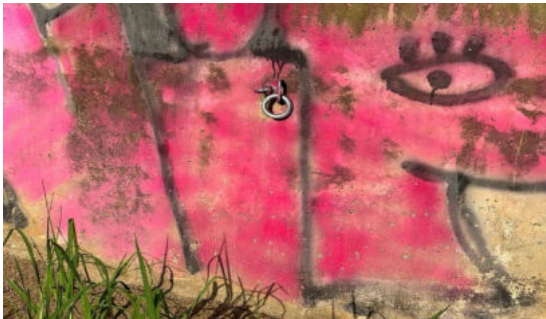
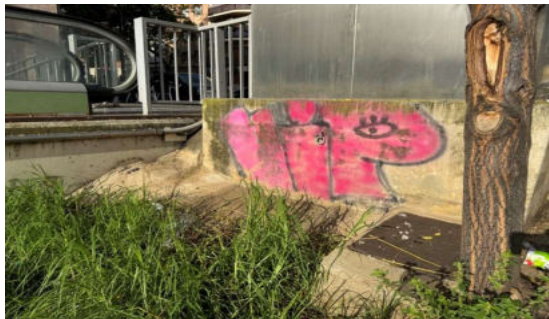
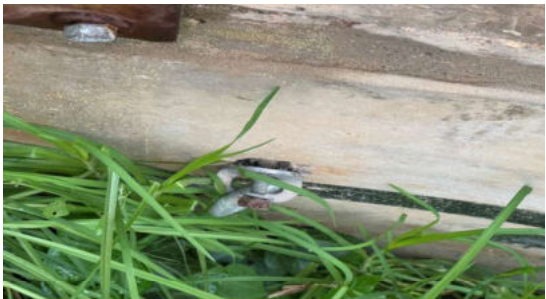
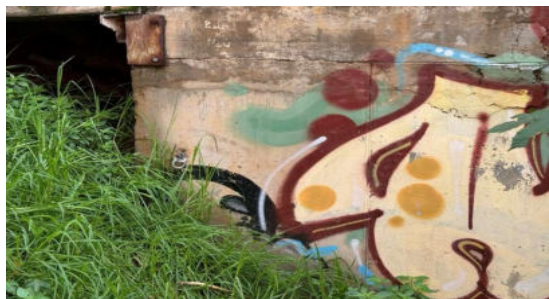
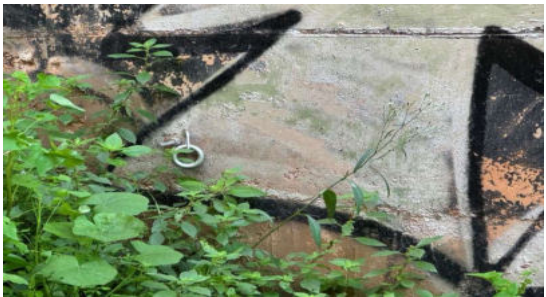
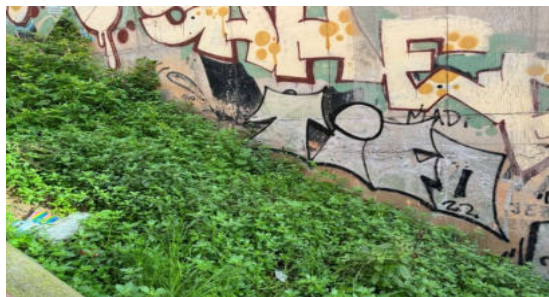
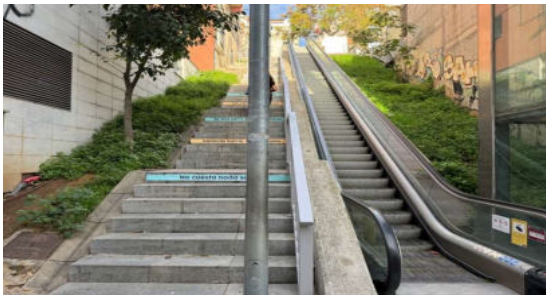
Se encuentran 6 anclajes, en mal estado, sin informacion ni certificacion.

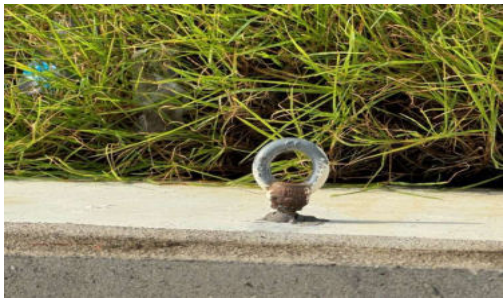
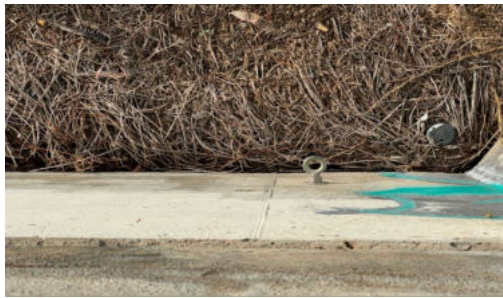
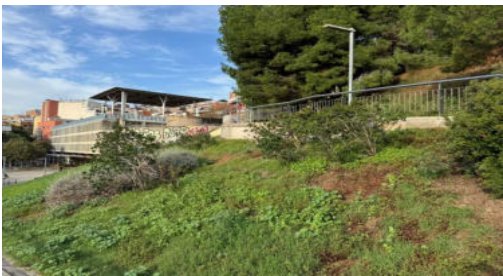
Se encuentran 2 anclajes a lo largo del cemento del zocalo, en mal estado, sin informacion ni certificacion.

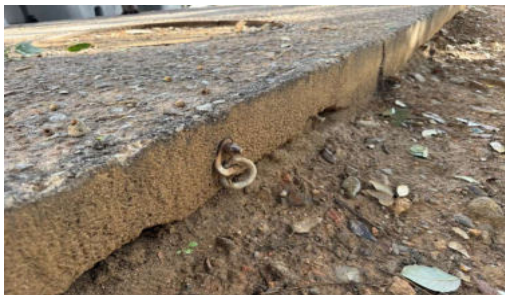
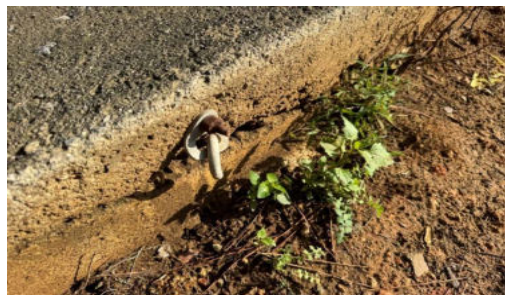
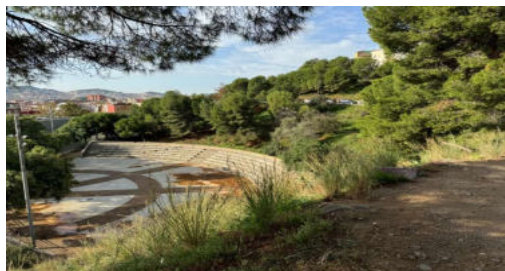
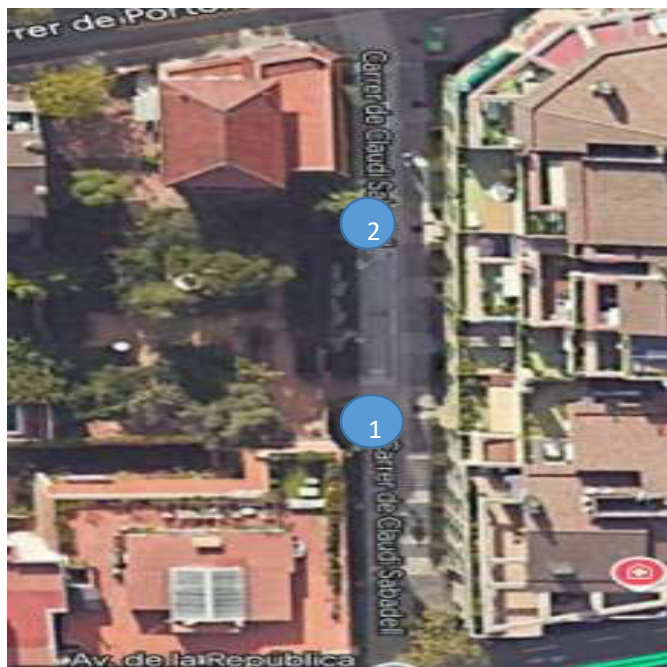
Los 2 anclajes estan en buen estado pero no presentan nada de informacion.

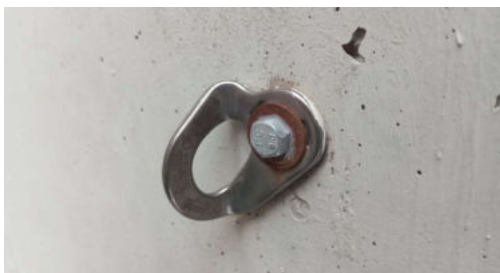
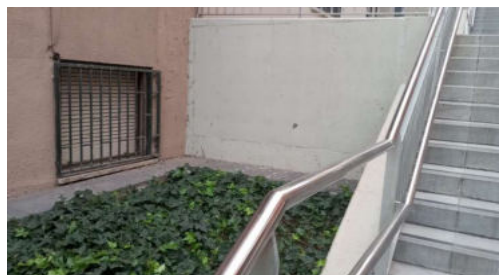
Anclaje 1

Los tres anclajes se encuentran pintados y no se aprecia ninguna información sobre ellos. Al estar cubiertos de pintura no se aprecia el estado del propio anclaje a nivel de oxidación.

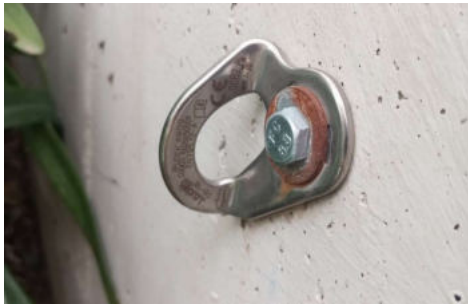
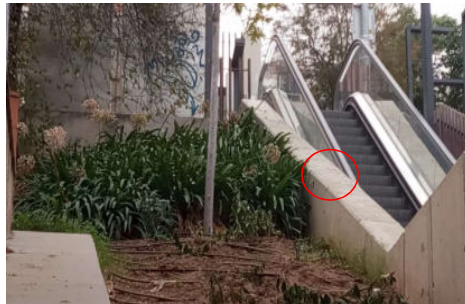
Anclaje numero 1

\* La arandela de la tornilleria esta ligeramente oxidada.

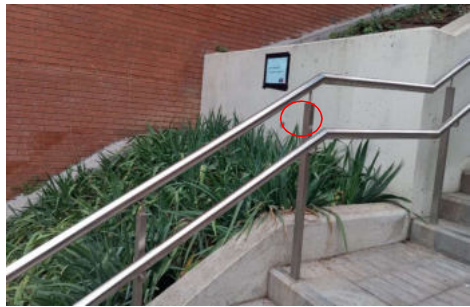
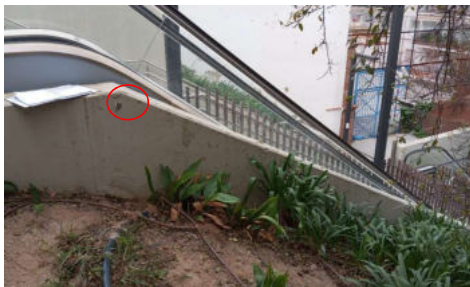
Anclaje numero 2 y 3

Los anclajes 2 y 3 son el mismo modelo y los mismos datos, en el mismo estado.

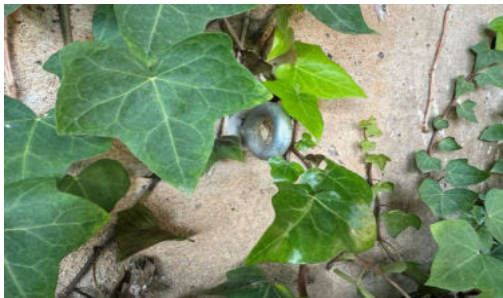
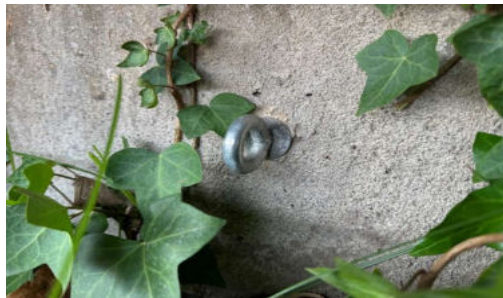
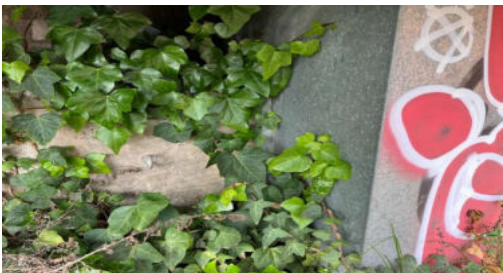
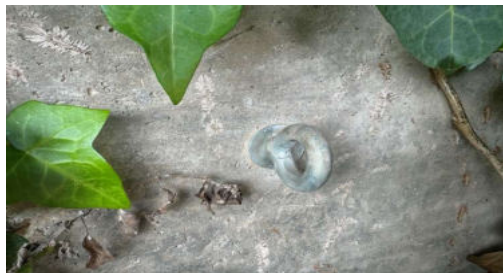
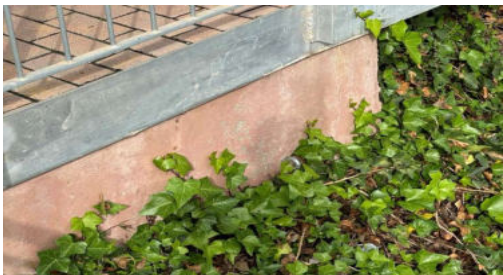
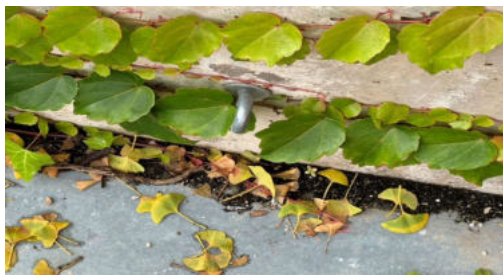
Lso 6 puntos de anclaje son del mismo tipo, no tienen ningun tipo de referencia ni certificacion.

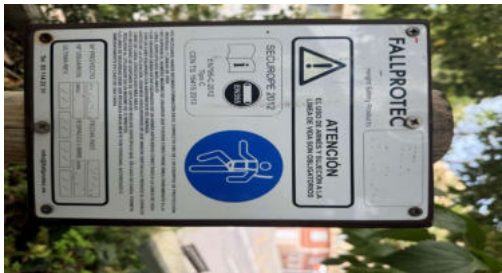
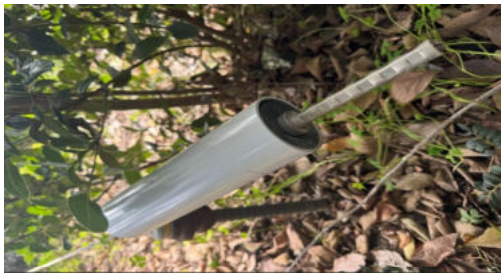
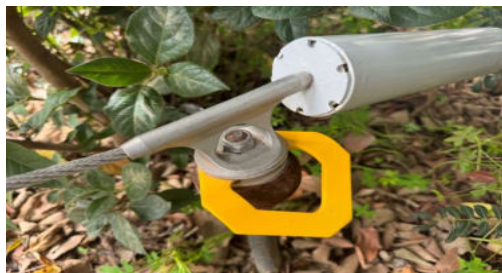
Linea de vida 1

La línea de vida se encuentra en buen estado pero en la placa de información no se aprecia ningún dato visible.

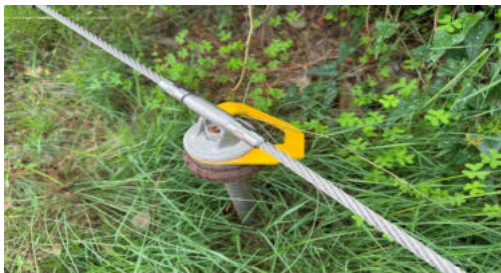
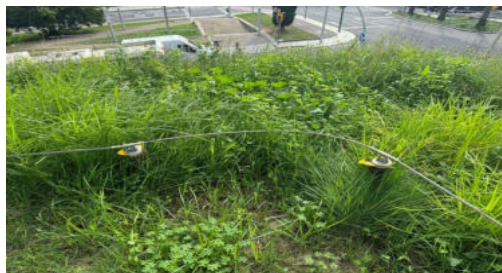
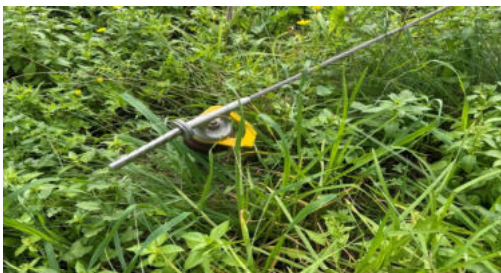
Linea de vida 1

- ☐ El sistema inspeccionat és correcte.
- ☒ El sistema inspeccionat és correcte, però manca el certificat de revisió anual.
- ☐ El sistema inspeccionat no es correcte per obsolet o per degradació important i s'ha de reparar o substituir.
- ☐ No es troba o no existeix la instal·lació.

La línea de vida se encuentra en buen estado pero en la placa de información no se aprecia ningún dato visible.

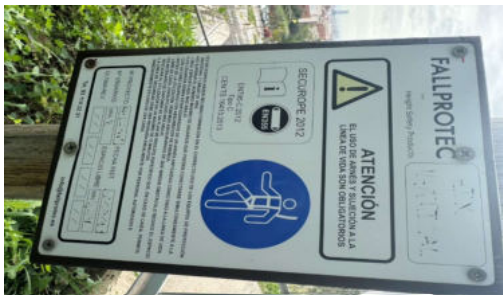
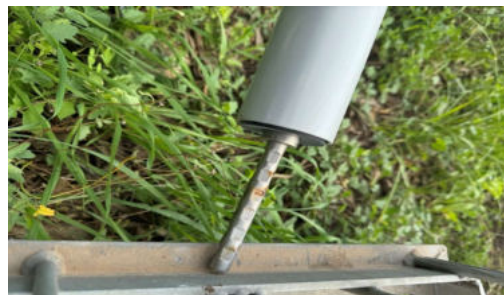
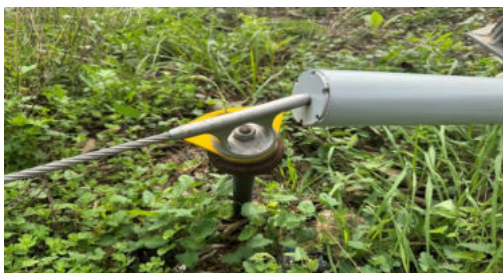
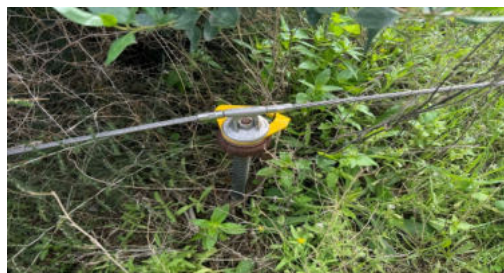
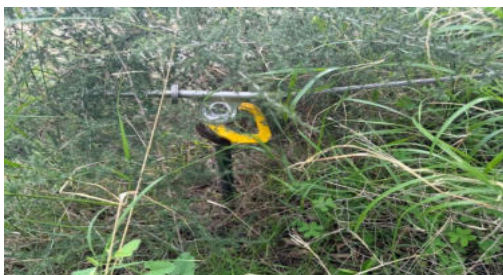
Linea de vida 2

- ☐ El sistema inspeccionat és correcte.
- ☒ El sistema inspeccionat és correcte, però manca el certificat de revisió anual.
- ☐ El sistema inspeccionat no es correcte per obsolet o per degradació important i s'ha de reparar o substituir.
- ☐ No es troba o no existeix la instal·lació.

Los tres puntos de anclaje son iguales, estan en buen estado pero no tienen ningun tipo de informacion ni certificacion.

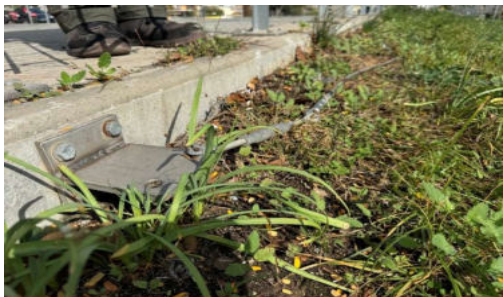
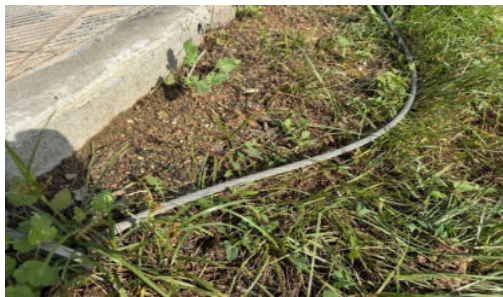
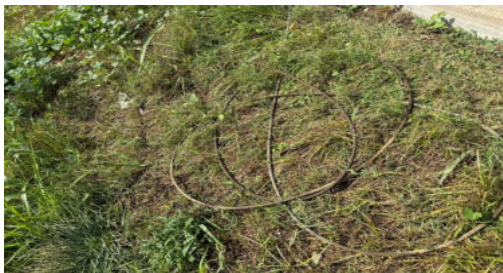
Linea de Vida 1

- ☐ El sistema inspeccionat és correcte.
- ☒ El sistema inspeccionat és correcte, però manca el certificat de revisió anual.
- ☐ El sistema inspeccionat no es correcte per obsolet o per degradació important i s'ha de reparar o substituir.
- ☐ No es troba o no existeix la instal·lació.

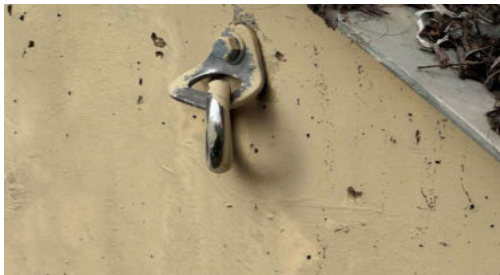
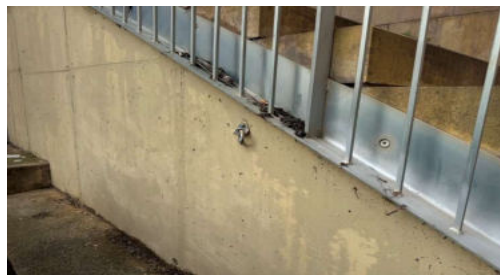
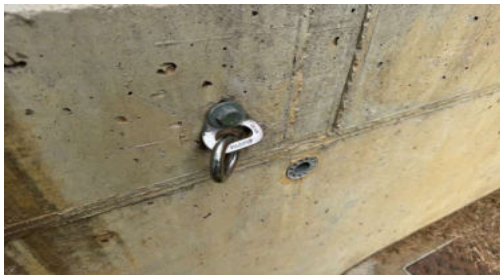
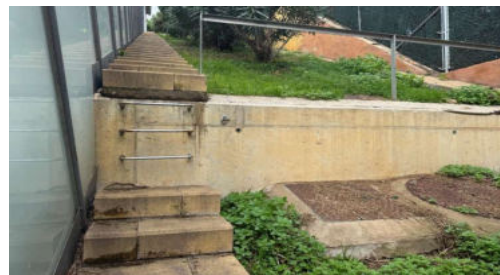
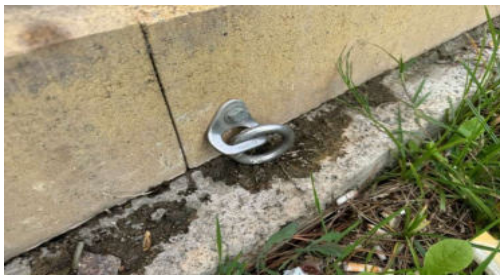
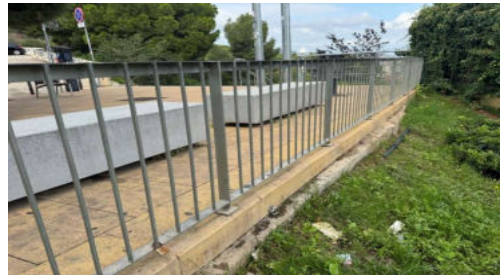
Los cuatro puntos de anclaje son iguales, estan en buen estado pero no tienen ningun tipo de informacion ni certificacion. El anclaje 4 tiene la tornilleria oxidada.
